BETONG VID DILATATIONSFOGAR

RAPPORT 2022:884

Betong vid dilatationsfogar

Fältstudie av dilatationsfog i skibord

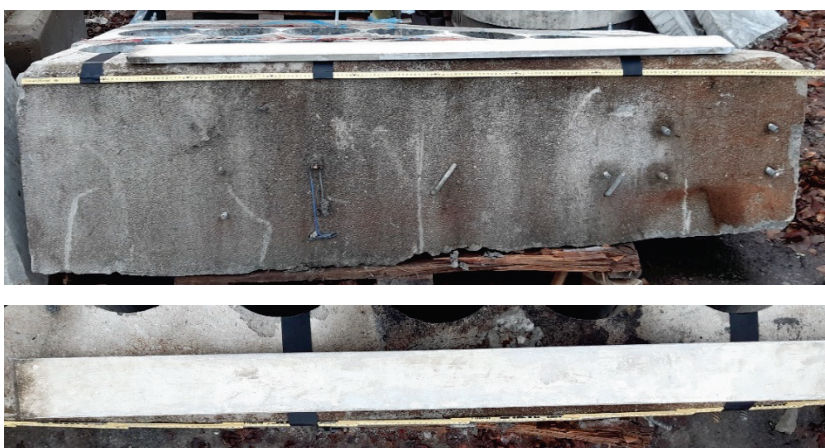
På ett betongblock från samma projekt (Stenkullafors) ser man tydligt att den ena sidan har en slätare yta och där en tydlig kurvatur framträder, se figurer 2.8-9, vilket troligt är skibordsytan. Överfört till det block som använts i detta projekt är det denna yta som är ned mot marken. Kurvaturen ger också en indikation att det är en längsgående rörelsefog som studeras.

Figur 2.8. I den övre bilden ser man att ytan är relativt slät och den nedre bilden visar betongblocket ovanifrån. En tydlig kurvatur kan uppfattas.

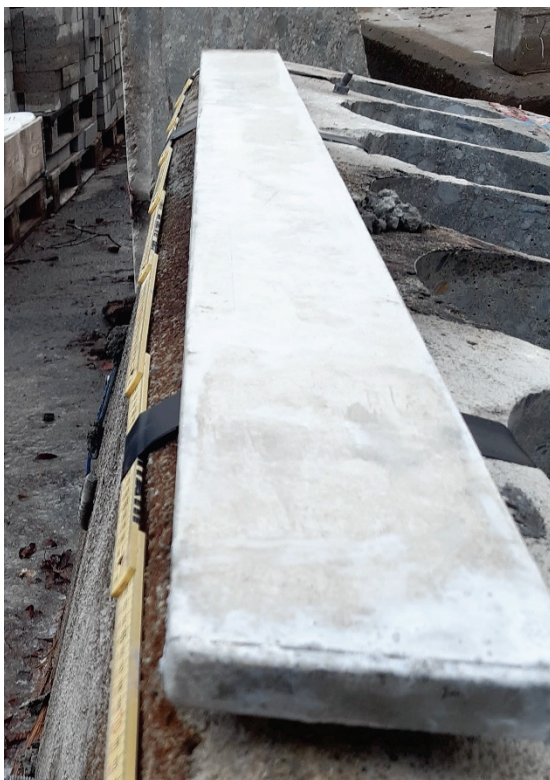
Figur 2.9. Kurvatur syn tydligt i bilden.

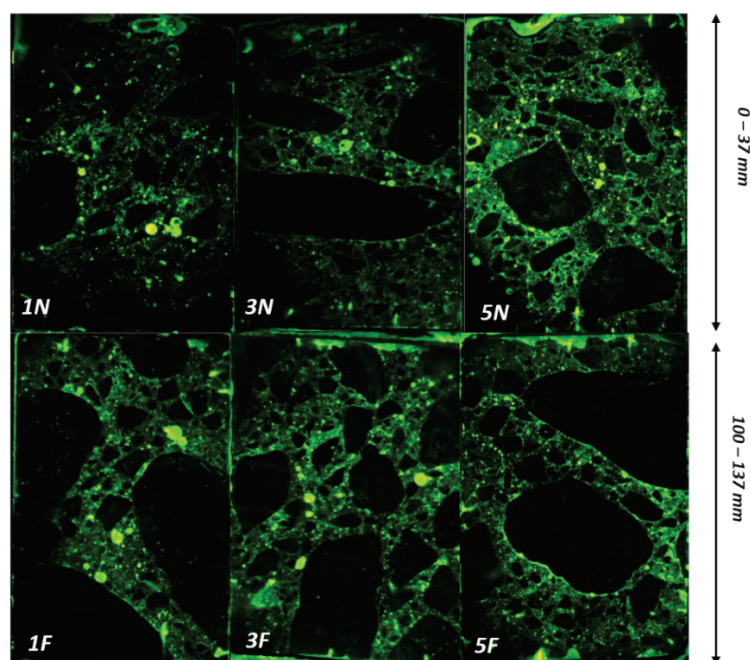
Figur 3.5 Bilden visar tunnslipsproverna i fluorescensljus. Luftporer och sprickor syns i ljusare grön färg. Provets yta är uppåt i bilden.

Antalet mikro- och vidhäftningssprickor är förhöjt i tunnslipsprovet. Det finns något fler ytparallella sprickor än vertikala. Största uppmätta sprickbredd i

Det föreligger ett förhöjt antal sprickor, både mikro och vidhäftnings-sprickor i det studerade materialet. Det kan bero på frostsador.

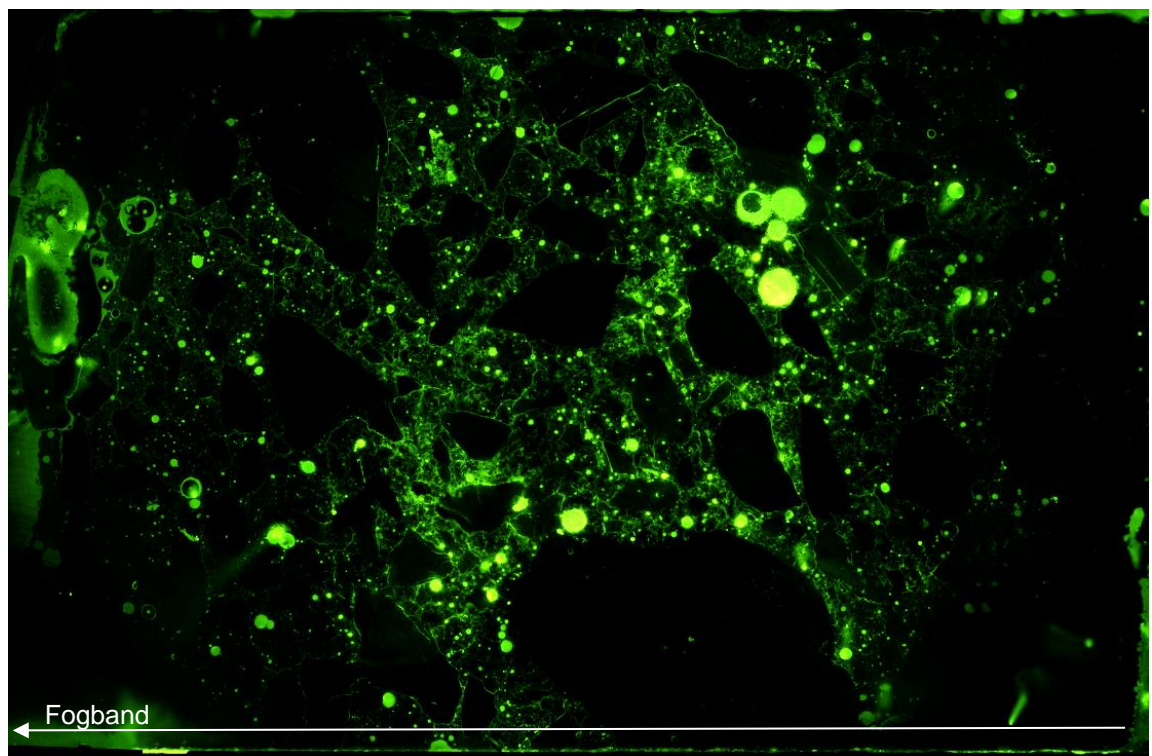
Sprickor; kvantitativ analys	Antal sprickor/mm ²
Mikrosprickor, ytparallella	0,7
Mikrosprickor, vinkelräta mot ytan	0,6
Fina/grova sprickor, ytparallella	0
Fina/grova sprickor, vinkelräta mot ytan	0
Vidhäftningssprickor	0,3
Por- och sprickfyllningar	
Pastasprickor	Inga
Vidhäftningssprickor	Kalcit
Helt fyllda porer	Inga
Delvis fyllda porer	Portlandit
Lufthalt	2,9 %
Vct-ekvivalent	0,35 ± 0,05
Karbonatiseringsdjup	0 mm, men fläckvis runt luftporer, längs med sprickor och i vidhäftningszonen med ballastpartiklar
Kommentar	Ingen porositetsförändring

Figur 5 Bilden visar prov 1N i fluorescensljus. Luftporer och sprickor syns i ljusare grön färg.

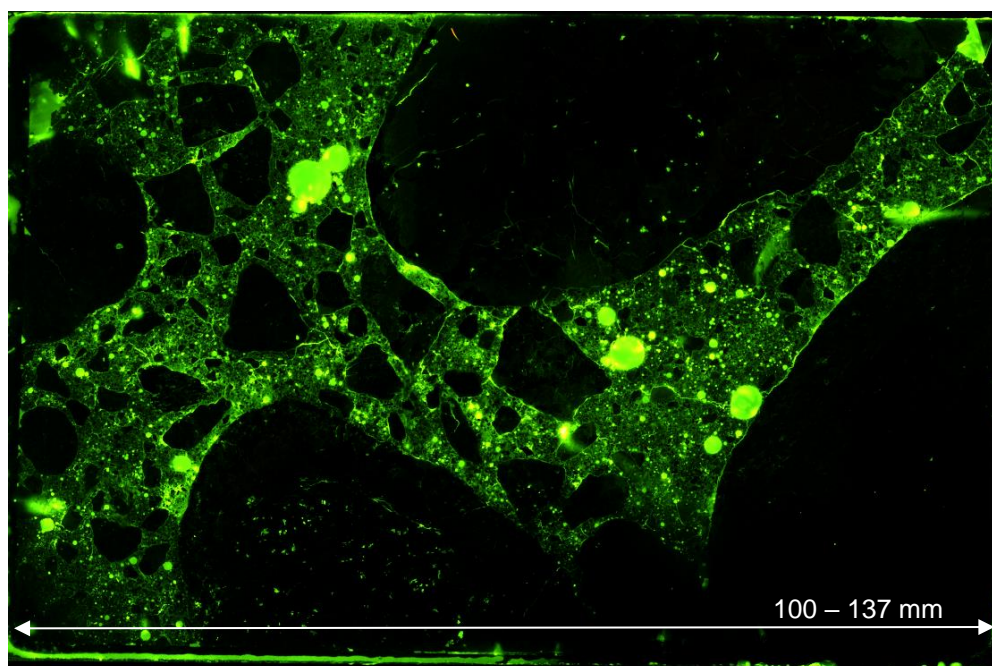
Sprickor; kvantitativ analys	Antal sprickor/mm ²
Mikrosprickor, ytparallella	0,4
Mikrosprickor, vinkelräta mot ytan	0,3
Fina och grova sprickor, ytparallella	0
Fina/grova sprickor, vinkelräta mot ytan	0
Vidhäftningssprickor	0,4
Por- och sprickfyllningar	
Pastasprickor	Inga
Vidhäftningssprickor	Inga
Helt fyllda porer	Inga
Delvis fyllda porer	Inga
Lufthalt	1,8 %
Vct-ekvivalent	0,35 ± 0,05
Karbonatiseringsdjup	Oregelbunden, fläckvis genom provet
Kommentar	Ingen porositetsförändring

Figur 6 Bilden visar prov 1F i fluorescensljus. Luftporer och sprickor syns i ljusare grön färg.

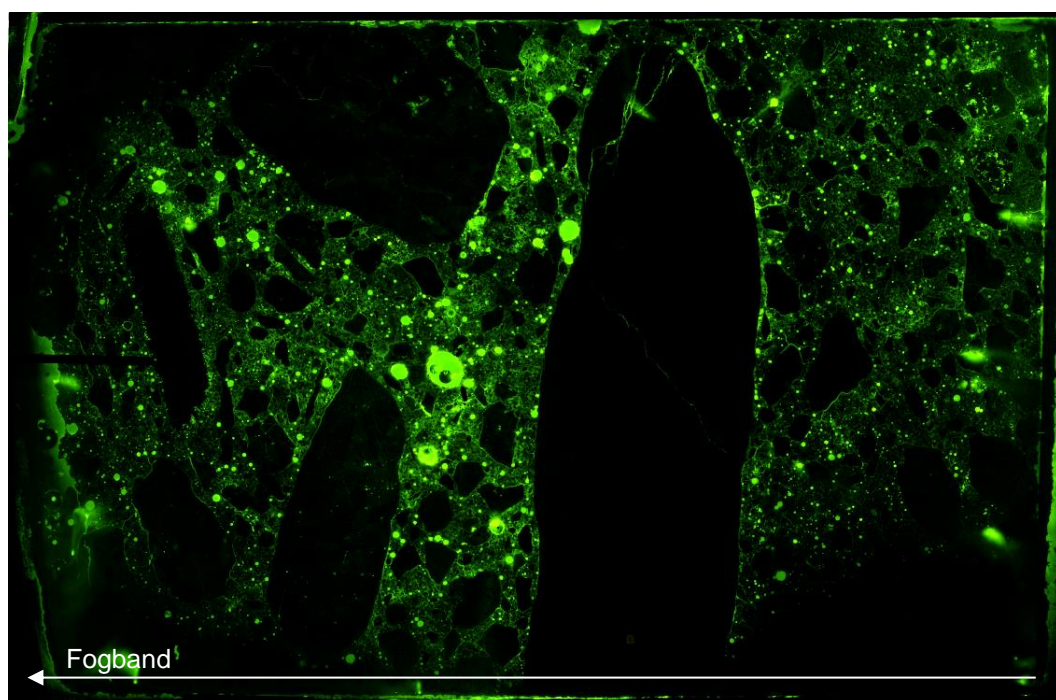
Sprickor; kvantitativ analys	Antal sprickor/mm ²
Mikrosprickor, ytparallella	0,7
Mikrosprickor, vinkelräta mot ytan	0,4
Fina och grova sprickor, ytparallella	0
Fina/grova sprickor, vinkelräta mot ytan	0
Vidhäftningssprickor	0,3
Por- och sprickfyllningar	
Pastasprickor	Inga
Vidhäftningssprickor	Kalcit
Helt fyllda porer	Inga
Delvis fyllda porer	Portlandit
Lufthalt	1,8 %
Vct-ekvivalent	0,35 ± 0,05
Karbonatiseringsdjup	0 mm, men fläckvis i provet
Kommentar	Ingen porositetsförändring

Figur 7 Bilden visar prov 3N i fluorescensljus. Luftporer och sprickor syns i ljusare grön färg.

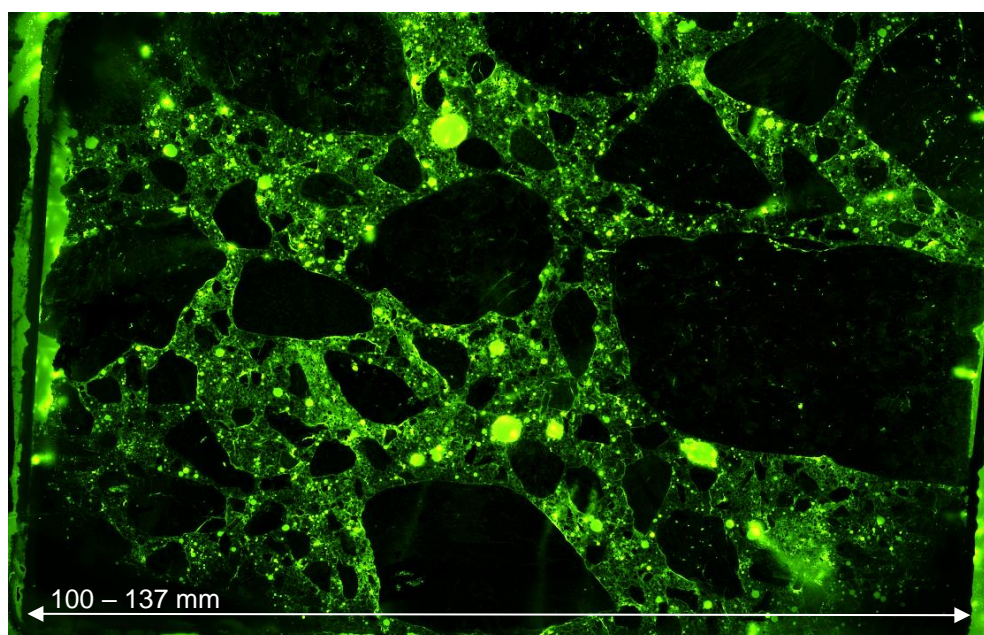
Sprickor; kvantitativ analys	Antal sprickor/mm ²
Mikrosprickor, ytparallella	0,4
Mikrosprickor, vinkelräta mot ytan	0,3
Fina och grova sprickor, ytparallella	0
Fina/grova sprickor, vinkelräta mot ytan	0
Vidhäftningssprickor	0,2
Por- och sprickfyllningar	
Pastasprickor	Inga
Vidhäftningssprickor	Inga
Helt fyllda porer	Inga
Delvis fyllda porer	Kalcit
Lufthalt	0,9 %
Vct-ekivalent	0,35 ± 0,05
Karbonatiseringsdjup	Oregelbunden, fläckvis
Kommentar	Ingen porositetsförändring
	Inga alkalisilikareaktioner

Figur 8 Bilden visar prov 3F i fluorescensljus. Luftporer och sprickor syns i ljusare grön färg.

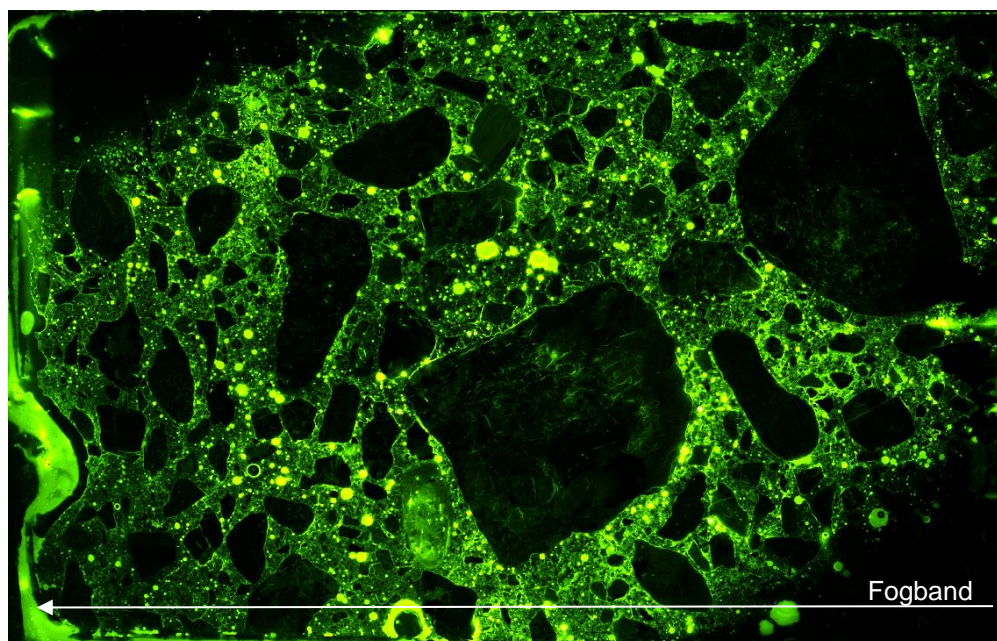
Lufthalt	1,7 %
Vct-ekvivalent	0,35 ± 0,05
Karbonatiseringsdjup	1 mm
Kommentar	Ingen porositetsförändring

Figur 9 Bilden visar prov 5N i fluorescensljus. Luftporer och sprickor syns i ljusare grön färg.

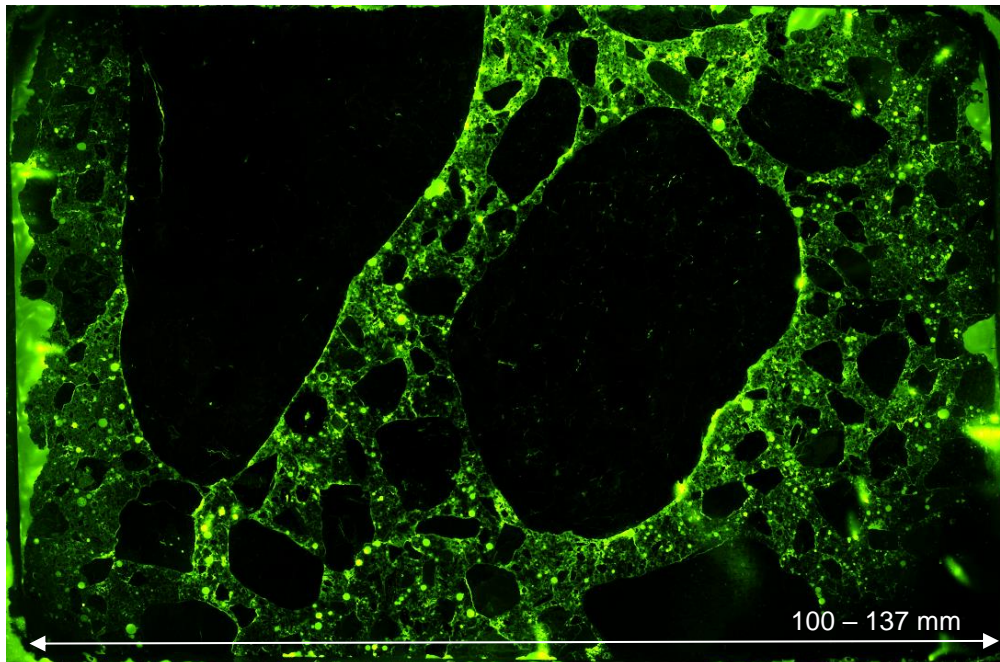
Max. sprickbredd	0,01 mm
Sprickor; kvantitativ analys	Antal sprickor/mm²
Mikrosprickor, ytparallella	0,4
Mikrosprickor, vinkelräta mot ytan	0,1
Fina och grova sprickor, ytparallella	0
Fina/grova sprickor, vinkelräta mot ytan	0
Vidhäftningssprickor	0,2
Por- och sprickfyllningar	
Pastasprickor	Inga
Vidhäftningssprickor	Kalcit
Helt fyllda porer	Inga
Delvis fyllda porer	Kalcit
Lufthalt	1,0 %
Vct-ekivalent	0,35 ± 0,05
Karbonatiseringsdjup	Oregelbunden, fläckvis, nästan genom hela provet
Kommentar	Ingen porositetsförändring

Figur 10 Bilden visar prov 5F i fluorescensljus. Luftporer och sprickor syns i ljusare grön färg.
