# PD-AKTIVITET I NYARE NÄTSTATIONER, 10 KV

RAPPORT 2026:1201

En empirisk analys av tillståndet i svenska nätstationer,  
10 kV

TOMAS JOHANSSON ET AL

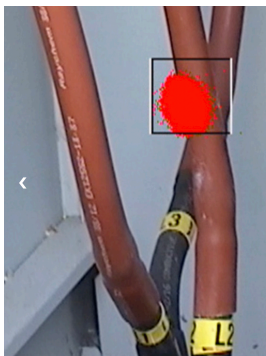
Bild 13. E.ON

Koronasensorn registrerar det UV-ljus som uppstår vid partiell urladdning. På bilderna syns alltså tydlig PD-aktivitet på ett eller flera ändavslut. PD-aktiviteten leder till accelererad nedbrytning av både metall- och polymerkomponenter inne i nätstationen. UV-ljuset som uppstår har en nedbrytande effekt på polymerer vilket initialt visar sig som försämrad isolering i avslutet och färgskiftning av materialet. PD-aktiviteten skapar också kemiska processer i luften som leder till ozon och

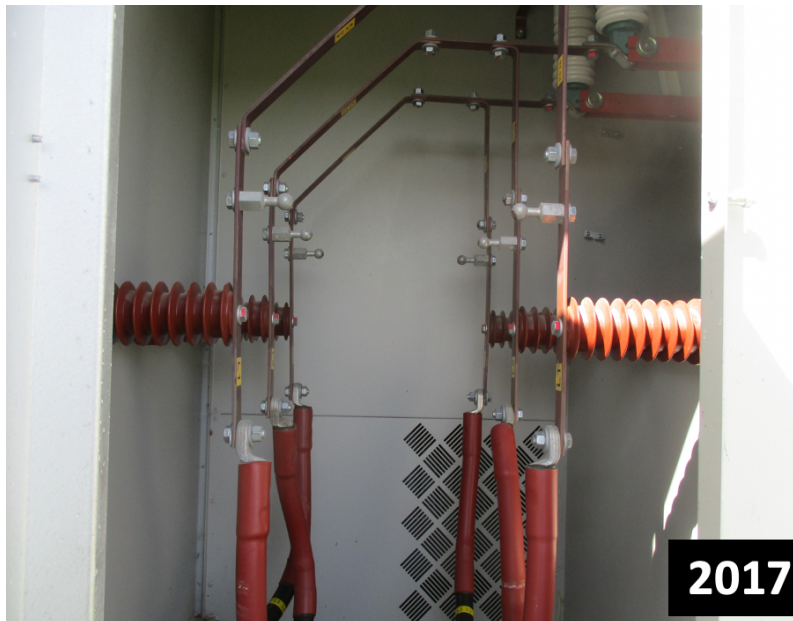
Bild 17. E.ON Blekinge

1. Stationen är driftsatt **2012** (inga bilder tillgängliga)
2. Bilden nedan är från **2017**:

Fallstudien ovan ger en indikation på en potentiell tidslinje för koronadrabbade nätstationer. Någon gång mellan 2012 och 2017 uppstår PD-aktivitet i något av ändavsluten. Redan 2017 syns färgskiftning på ett av ändavsluten vilket betyder att PD-aktivitet pågått ett tag. Sex år senare, 2023, är stationen totalförstörd med PD-aktivitet som spritt sig till samtliga avslut och oxidation av stort antal metallkomponenter. Stationen har 2023 så pass stora funktionsfel att den byts ut till en totalkostnad på flera hundra tusen kronor. Stationen blev 11 år gammal. Förväntad ekonomisk livslängd var 40 år. Det uppstår alltså en förlust på ca 75% av investeringskostnaden.

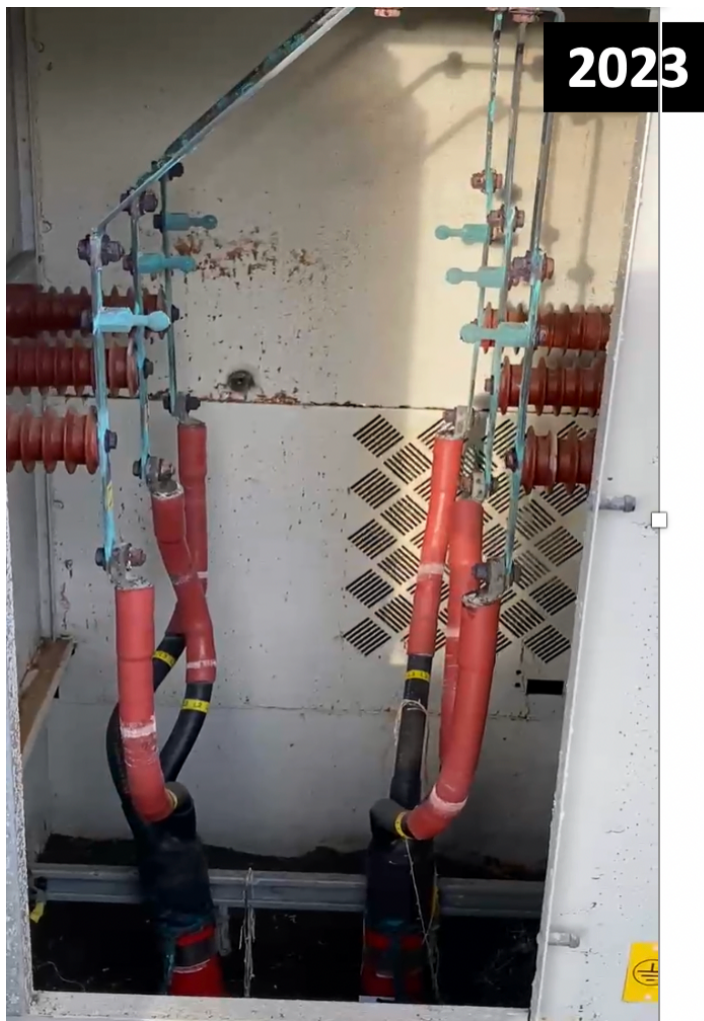
**Bild 18. E.ON Blekinge**

1. Bilden nedan är från en koronabesiktning **2023**:

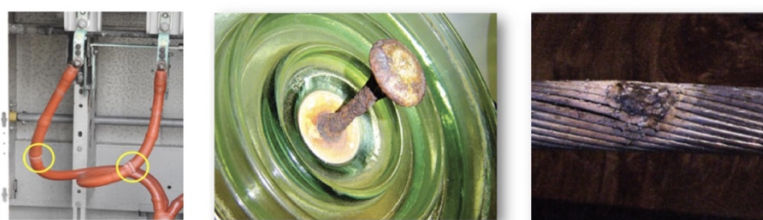
Bild 24 visar några exempel på korona-inducerade skador. Kabel-ändavslutningar är den mest förekommande komponenten som skadas av korona i nätstationerna. Bildningen av sura ämnen samt förekomsten av ozon ökar risken för korrosionsskador på metalliska material, som vi ser två exempel på i Bild 24.

**Bild 24. Skadar orsakade av korona på polymera isolationsmaterial (vita banden på isoleringen, vänster) och metaller (korrosion; bilderna till höger)**

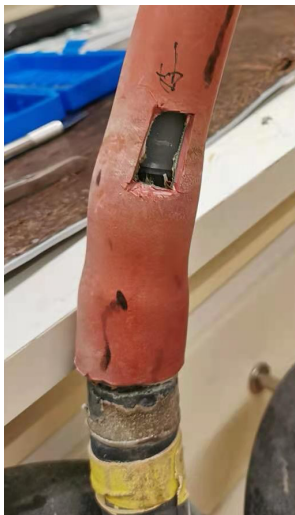
Bild 25. Avslut som uppvisat PD

Ett PD-drabbat avslut väljs ut och jämförs med ett PD-fritt avslut. Ett prov skars ut från respektive avslut.

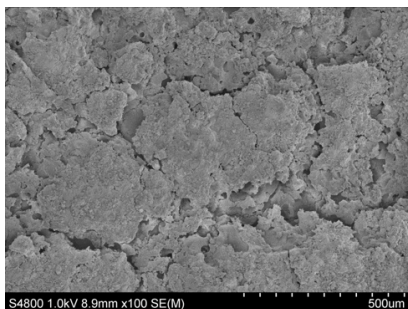
Bild 27. Avslut som uppvisat PD

Därefter scannas de båda proven i ett elektronmikroskop. Elektronmikroskopet visar att det i det PD-utsatta avslutet har skapats mikrosprickor medan det PD-fria avslutet är homogent. Mikrosprickorna innebär med stor sannolikhet att polymerens isolerande effekt förlorats medan det PD-fria avslutet troligtvis fortfarande levererar den isolation som det designats för.
