# UPPFÖLJNING AV SPRUTBETONGREPARERADE SKIBORD

RAPPORT 2023:927

BETONGTEKNISKT PROGRAM  
VATTENKRAFT

MARTIN ROSENQVIST

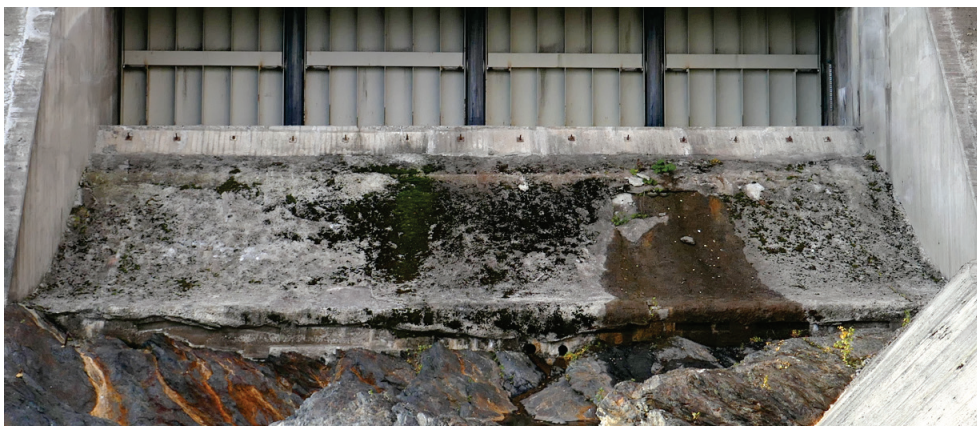
Vid besiktningen noterades det att vatten sipprar fram genom en spricka i sprutbetongen i skibordets övre del, vilket syns som ett mörkare parti i Figur 14. Stora delar av skibordet täcks av mossor och andra sorters växtlighet, vilket framgår av Figur 15 och Figur 16. Ställvis påträffades släppor och bom i sprutbetongskiktet. Framförallt vid vattenläckage, längs sidorna där gjut- eller rörelsefogar sprutats över, samt utmed skibordets nedströmskant. Intill vissa släppor hade den kvarsittande sprutbetongen rest sig och det gick att sticka in en tumstock (Figur 16). Gällande skiborden i utskov 2 och 3 var tillståndet i det närmaste identiskt.

Figur 14. Hissmofors. Utskov 1. Utseendet hos skibordet i samband med utbörning av betongkärnorna.

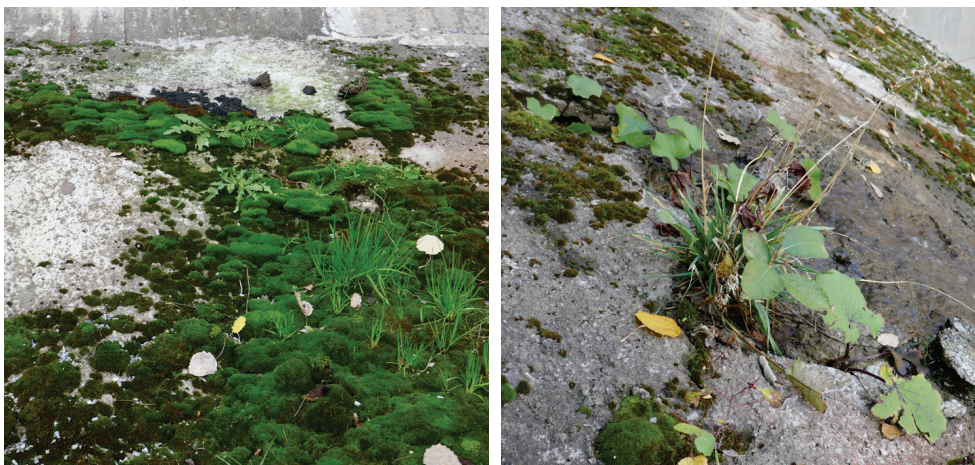
Figur 15. Hissmofors. Utskov 1. Mossa och andra sorters växtlighet förekommer på stora delar av skibordet.

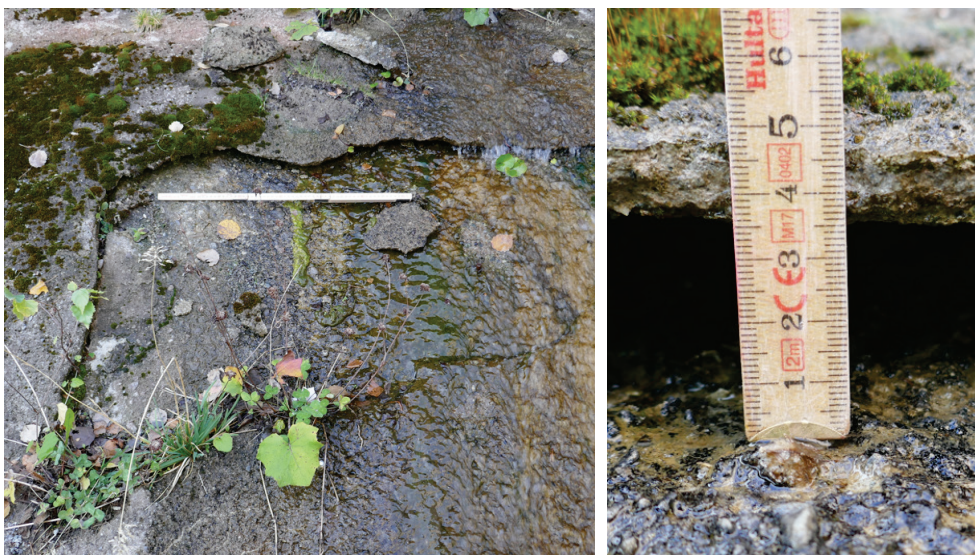
Figur 16. Hissmofors. Utskov 1. Ställvis hade sprutbetongskiktet släpp och den intilliggande sprutbetongen rest sig så upp till 20–30 mm så att det var möjligt att sticka in en tumstock under skiktet.

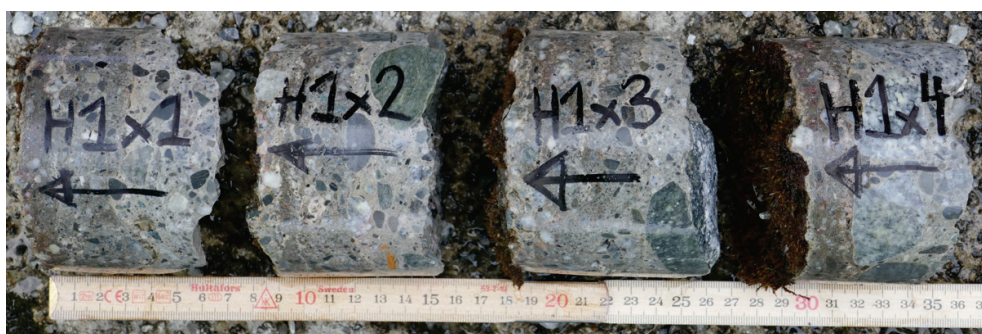
Figur 17. Hissmofors. Utskov 1. Upptagna betongkärnor från borrhålen där armeringsjärn påborrades. Pilen markerar skibordets överyta. Sprutbetongskiktets tjocklek varierar mellan 10 och 40 mm.

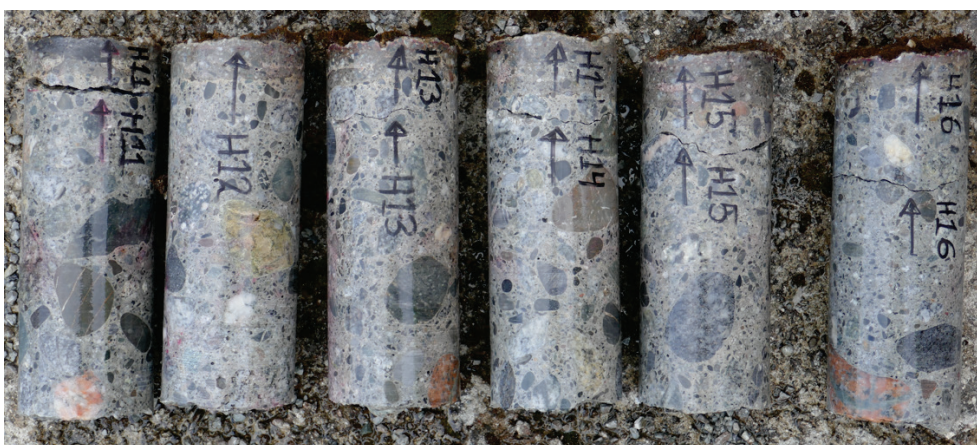
För fem av de sex betongkärnorna som borrades till fullt djup skedde brottet också i övre delen av konstruktionsbetongen. Först efter knäckning av resterande kärna skedde brottet i botten, runt 250–280 mm djup. Betongkärnorna kan ses i Figur 18.

Figur 18. Hissmofors. Utskov 1. Upptagna betongkärnor från borrhålen som borrades till fult djup av 300 mm. Pilen markerar skibordets överyta. Tjockleken på sprutbetongskiktet varierar mellan 10 och 40 mm.

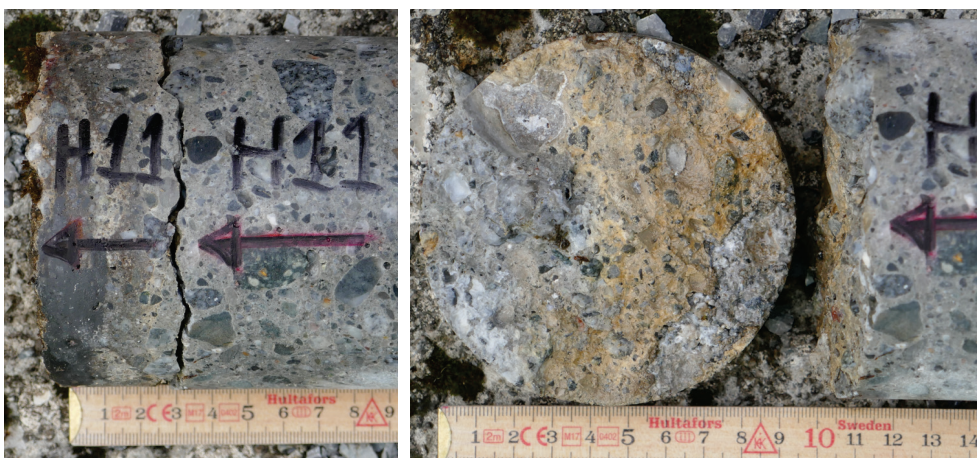
I betongkärna H11 inträffade brottet i delvis vidhäftningszonen och delvis i underliggande konstruktionsbetong (Figur 19). Brottytan var brunaktig, vilket indikerar att vatten har sipprat genom vidhäftningszonen som försvagats genom urlakning.

Figur 19. Hissmofors. Utskov 1. Brottytan i vidhäftningszonen är brunaktig till följd av genomsippande vatten.

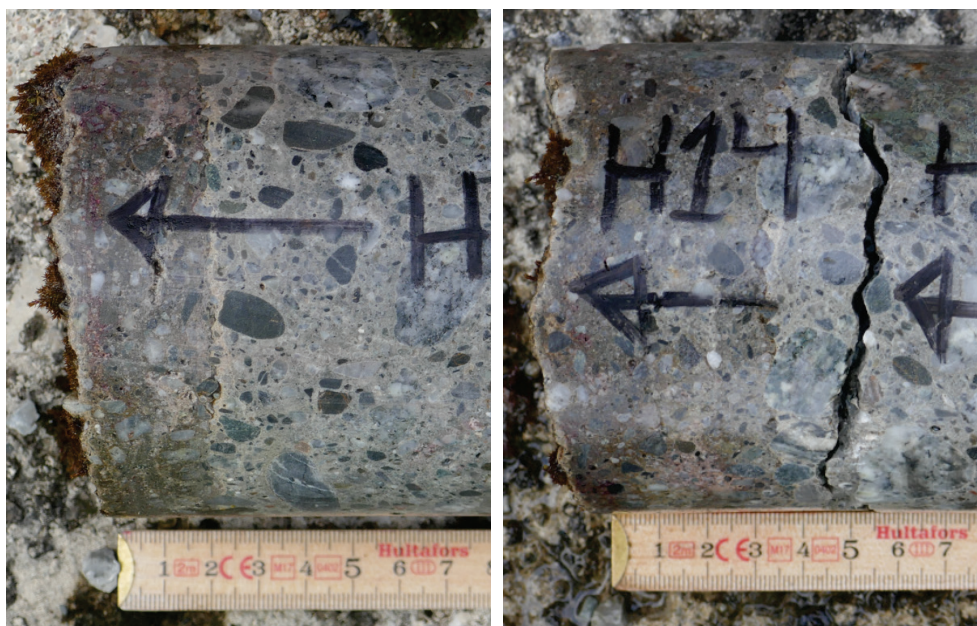
På de flesta av betongkärnorna syntes en ljusbrun rand utmed vidhäftningszonen. Randen kan ses på kärnan till vänster i Figur 20. Betongkärnan till höger i samma figur får istället utgöra ett exempel på utseendet hos kärnorna som knäcktes i den övre delen av konstruktionsbetongen. I Figur 21 syns den övre delen av borrhålsväggen efter en av de uttagna betongkärnorna. Längs vidhäftningszonen mellan sprutbetong och konstruktionsbetong kan den ljusbruna randen ställvis skymtas.

Figur 20. Hissmofors. Utskov 1. I betongkärna H12 (t.v.) kan en ljusbrun rand noteras vid läget för vidhäftningszonen. I betongkärna H14 (t.h.) inträffade brotten mellan 5 och 15 mm under vidhäftningszonen.

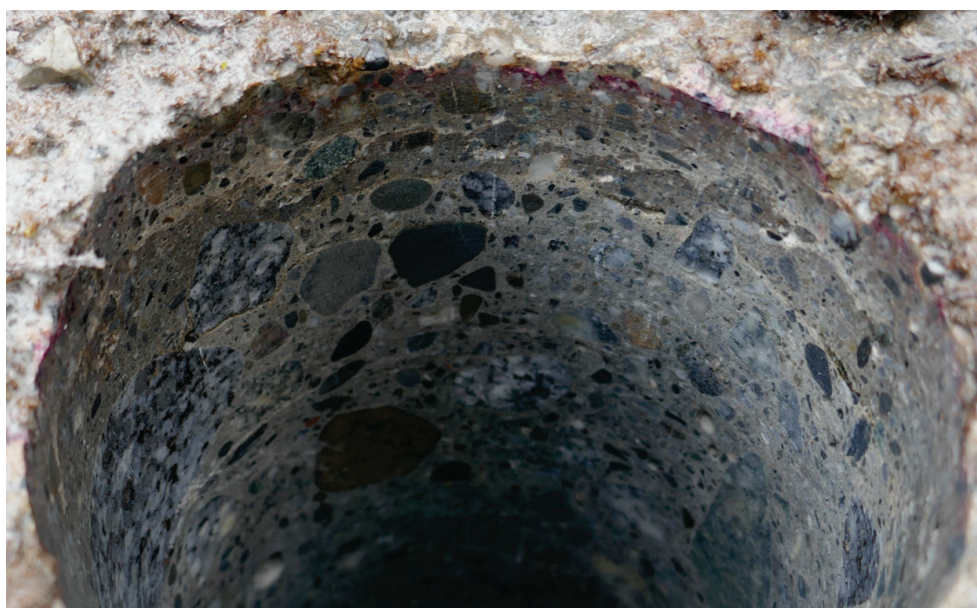
Figur 21. Hissmofors. Utskov 1. Närbild på väggen i ett av borrhålen. En ljusbrun rand kan ses i kontaktzonen mellan sprutbetong och konstruktionsbetong. Ställvis har materialet längs randen nöts bort vid borrhållningen.

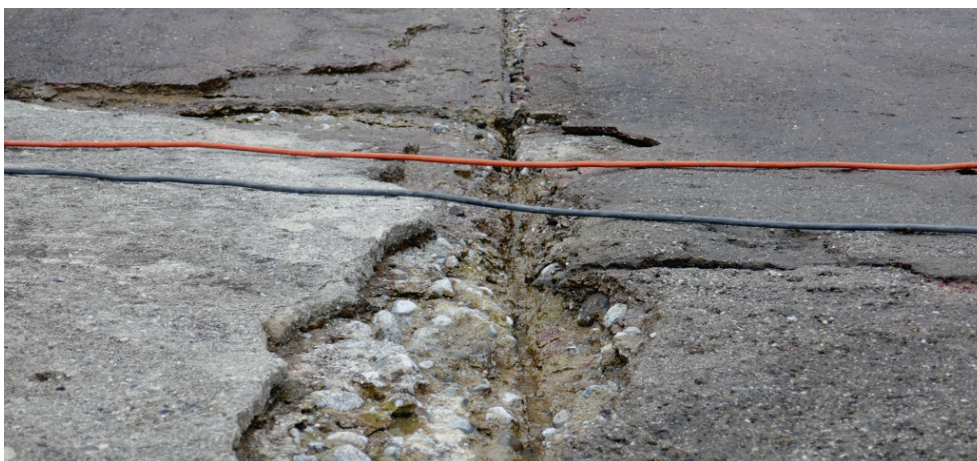
Figur 22. Hissmofors. Utskov 5. Skador i form av spjälkad sprutbetong vid gjutfogar i konstruktionsbetongen.

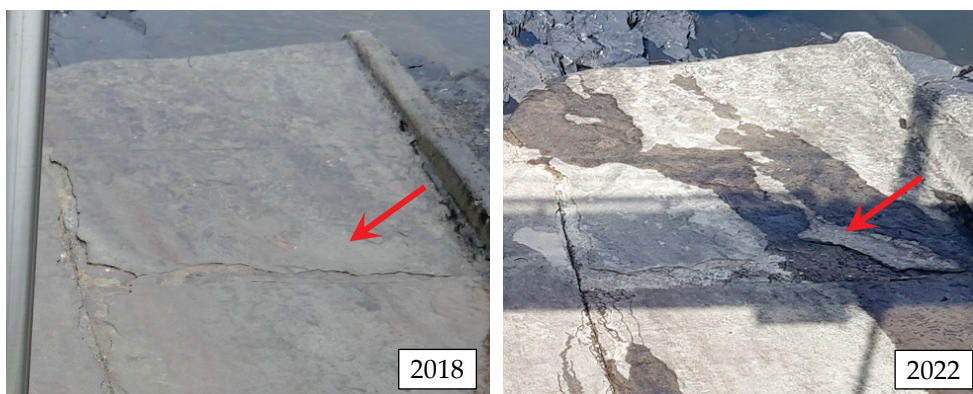
Figur 23. Hissmofors. Utskov 5. Ett större sjok sprutbetong har spjälkat loss (röd pil) mellan 2018 och 2022.

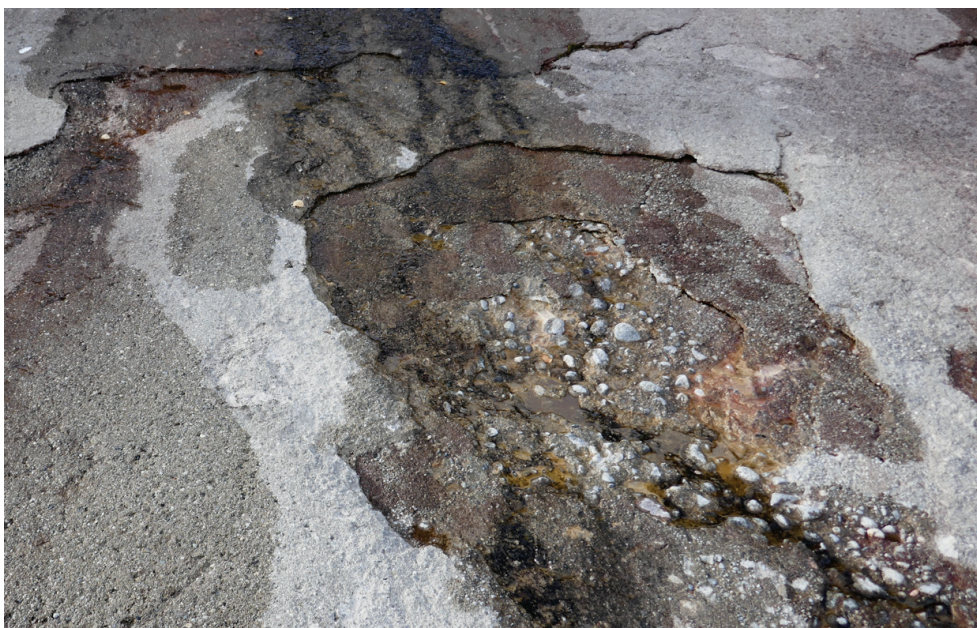
Ställvis har tunna skikt av sprutbetong släppt från underliggande sprutbetong. På andra ställen har hela sprutbetongskiktet släppt, vilket gör att den underliggande konstruktionsbetongen frilagts. Detta framgår av Figur 24. Ytan på konstruktionsbetongen uppvisar i många fall en ljusbrun kulör. Att betongen successivt bryts ned framgår vid kontroll av ytan där stenar antingen fryst eller nöts bort.

Figur 24. Hissmofors. Utskov 5. Exempel på skador på skibordsförlängningen där antingen tunna skikt av sprutbetong har släppt från underliggande sprutbetong eller där hela sprutbetongskiktet har spjälkats loss.

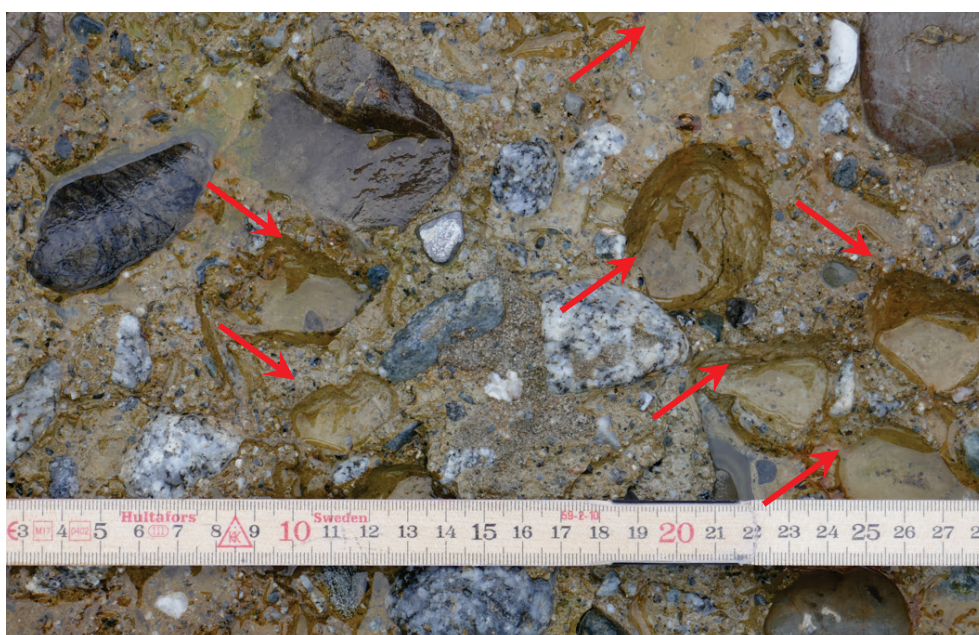
Figur 25. Hissmofors. Utskov 5. Närbild på ytan hos den underliggande konstruktionsbetongen. Att betongen undergår successiv nedbrytning åskådliggörs genom att stenar successivt fryser eller nöts bort (röda pilar).

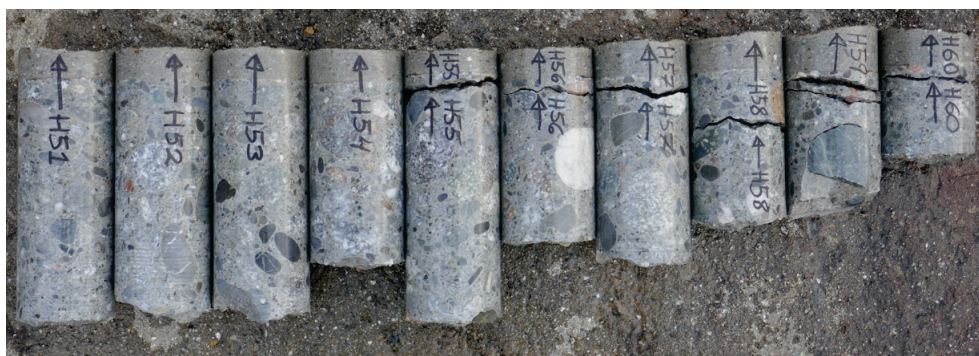
Figur 26. Hissmofors. Utskov 5. Upptagna betongkärnor från borrhålen. Pilen markerar överytan hos skibordsförlängningen. Tjockleken på sprutbetongskiktet varierar mellan 25 och 40 mm.

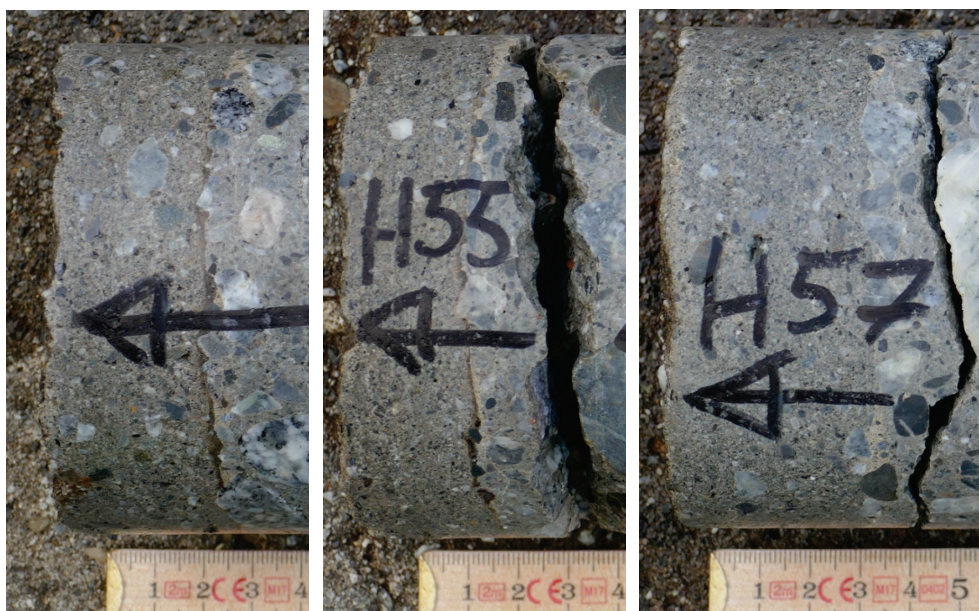
På de flesta av betongkärnorna syntes en ljusbrun rand utmed vidhäftningszonen. Randen kan ses med varierande tydlighet på kärnorna i Figur 27. I Figur 28 visas randen i förstoring. För betongkärnorna H55 och H57 inträffade brottet 5–10 mm ned i konstruktionsbetongen vid kärnornas knäckning.

Figur 27. Hissmofors. Utskov 5. I betongkärnorna kan en ljusbrun rand noteras vid läget för vidhäftningszonen. I betongkärnorna H55 och H57 inträffade brottet mellan 5 och 10 mm under vidhäftningszonen.

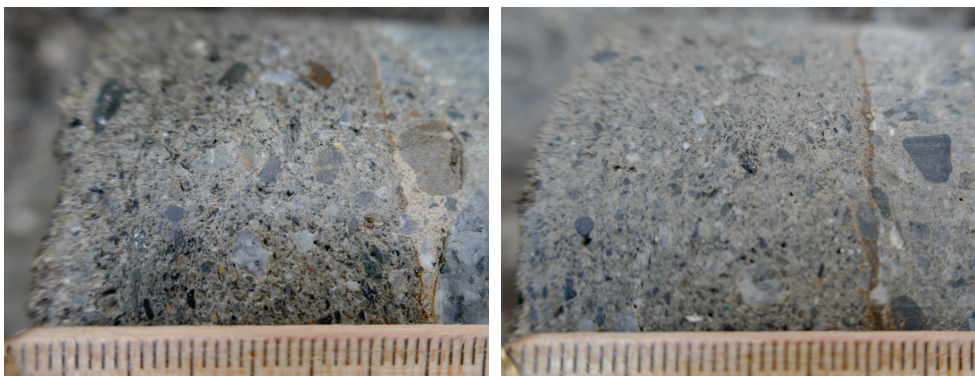
Figur 28. Hissmofors. Utskov 5. Närbild på den ljusbruna randen vid läget för vidhäftningszonen.

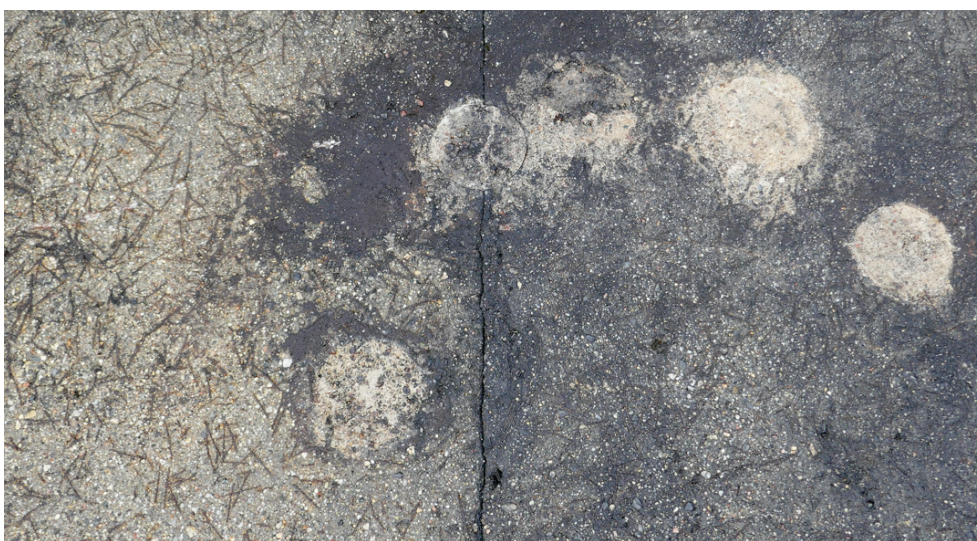
Vid besiktning av skibordet i samband med 2020 års uppföljning noterades i likhet Nordström (1996) att stålfiber finns i ytan och att dessa är korroderade. Detta kan ses i Figur 29. I figuren syns även lagningarna efter 1996 års uppföljning. Överlag är sprutbetongens överyta jämn med endast mindre skrovligheter, eventuellt till följd av mindre släppor i ytskiktet. Vidare noterades ett fint krackeleringsmönster ställvis på skibordets övre del tillsammans med några få horisontellt orienterade sprickor. Någon nedbrytning av sprutbetongen intill sprickorna noterades ej.

Figur 29. Kraftverk 2. Utskov C. Korroderade stålfiber finns i ytan. En av skibordets gjut- eller rörelsefogar syns mitt i bilden tillsammans med lagningarna efter 1996 års uppföljning.

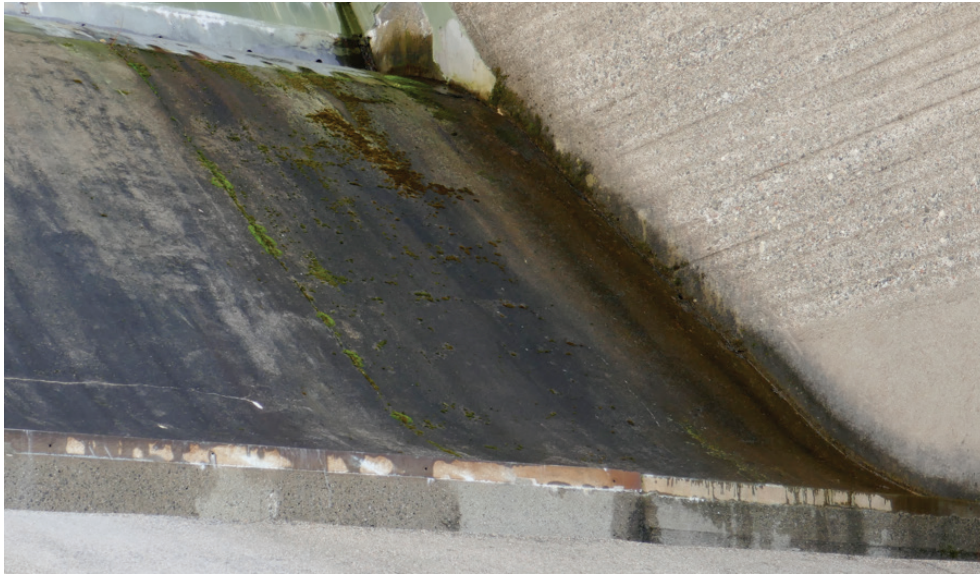
Figur 30. Kraftverk 2. Utskov C. Mossa växer på skibordet intill vänster pelare där skugga vanligtvis råder.

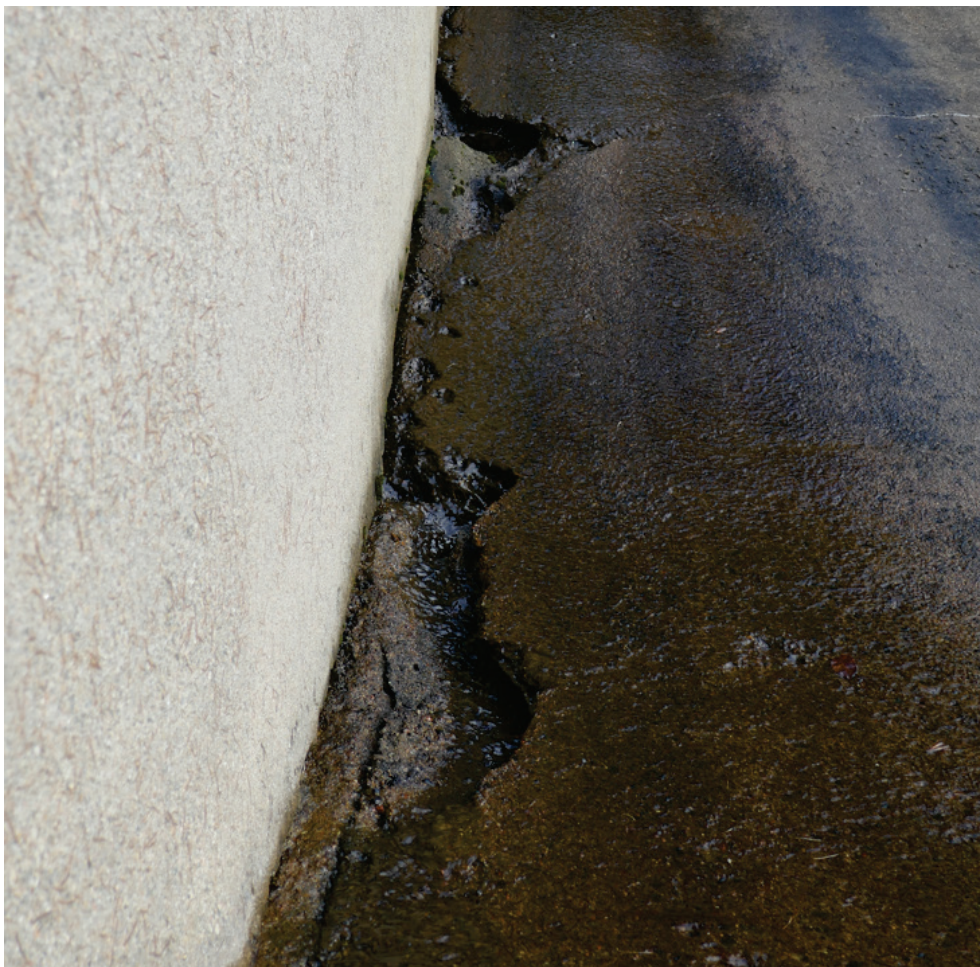
Figur 31. Kraftverk 2. Utskov D. Intill höger pelare rann det vatten från en läckande utskovstätning. Skador noterades längs anslutningen mot pelarsidan. Skadornas utbredning i längdled uppskattades till 1,5 m.

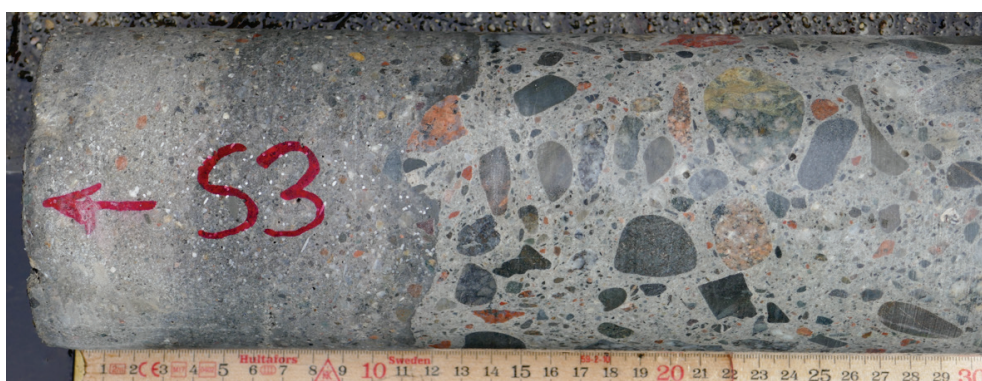
Figur 33. Kraftverk 2. Utskov C. Sprutbetongen har lagts på i två påslag om cirka 70 + 40 mm.

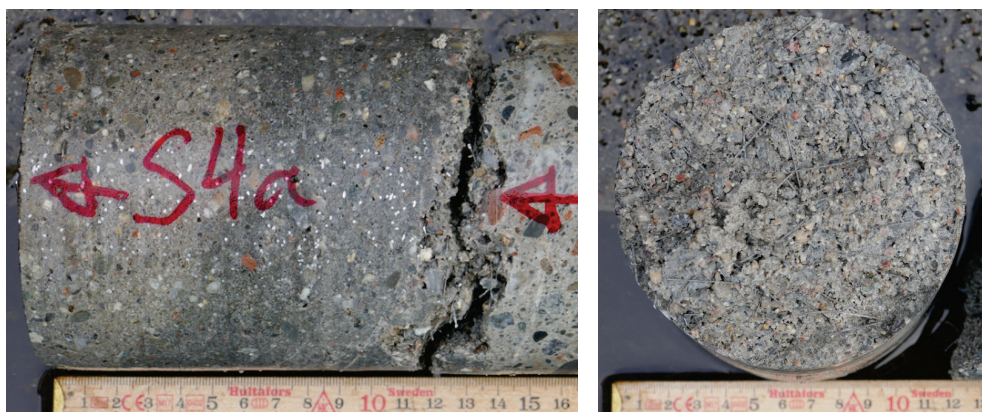
Figur 34. Kraftverk 2. Utskov C. Knäckning av betongkärnan inträffade i en porös zon i sprutbetongens nedre del (t.v.). Sprutbetongen bär inga tecken på att vatten sipprat i zonen. Stålfibrerna har ej korroderat (t.h.).

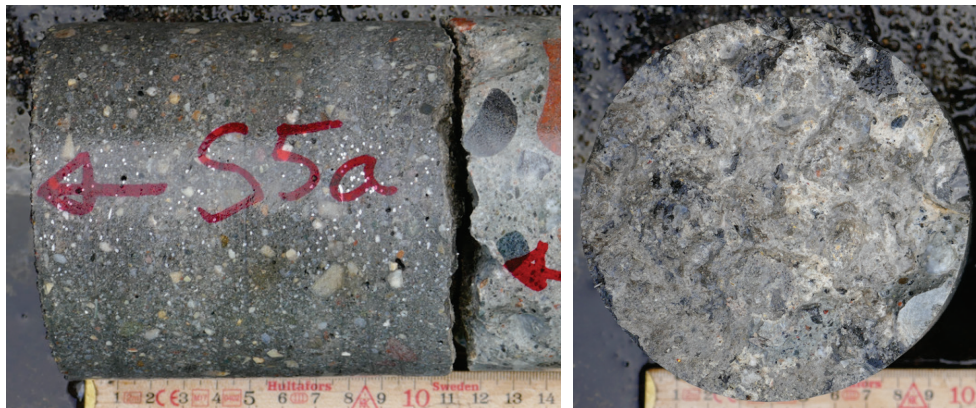
Figur 35. Kraftverk 2. Utskov C. Knäckning av betongkärnan skedde i den övre millimetern av konstruktionsbetongen (t.v.). Ljusbruna partier indikerar att betongen har försvagats av genomsippande vatten (t.h.).

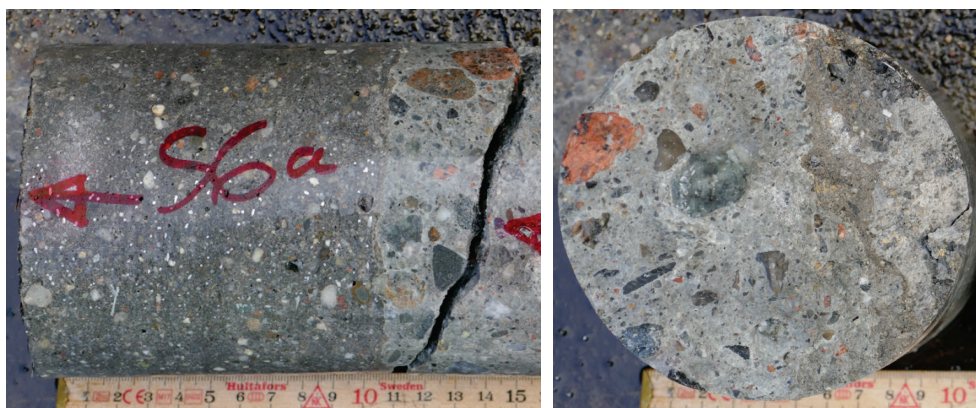
Vid knäckning av betongkärnorna som borrades till fullt djup inträffade brottet vid borrhålets botten i fyra av sju kärnor. Sprutbetongen hade applicerats i ett eller två påslag, vilket syns i Figur 32 och Figur 33. I resterande kärnor inträffade brottet i sprutbetongen (Figur 34), i ytskiktet på konstruktionsbetongen (Figur 35) eller kombinerat i vidhäftningszonen och konstruktionsbetongen (Figur 36).

Figur 36. Kraftverk 2. Utskov C. Knäckning inträffade både i vidhäftningszonen och konstruktionsbetongen.

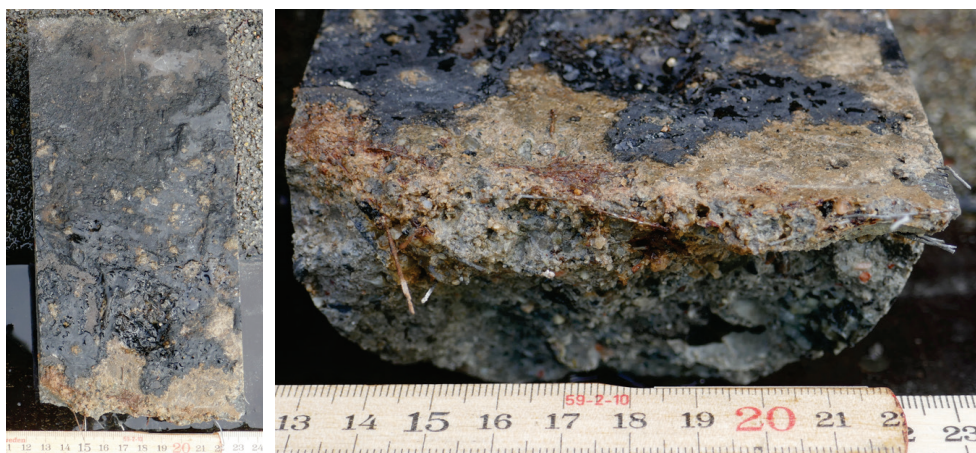
Fogen mellan de två sprutbetongsektionerna (syns i Figur 29) som följer gjut- eller rörelsefog i underliggande konstruktionsbetong var bestruken med asfalt. Mindre tecken noterades på att vatten rinner längs med fogen.

Figur 37. Kraftverk 2. Utskov C. Asfaltbestrykt fog mellan två sprutbetongsektioner (t.v.). Brottyta nedtill (t.h.).

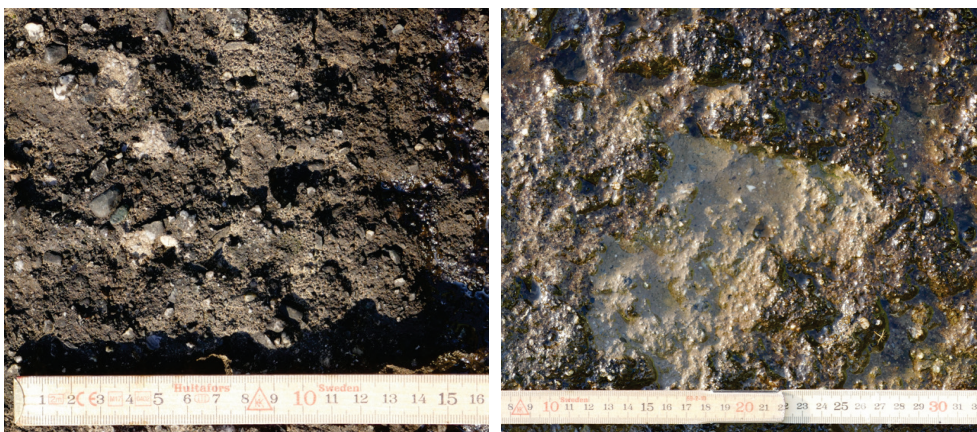
Figur 39. Kattstrupeforsen. Utskov 2. Skrovlig yta (t.v.). Tunna släppor förekom (ljus kulör t.h.).

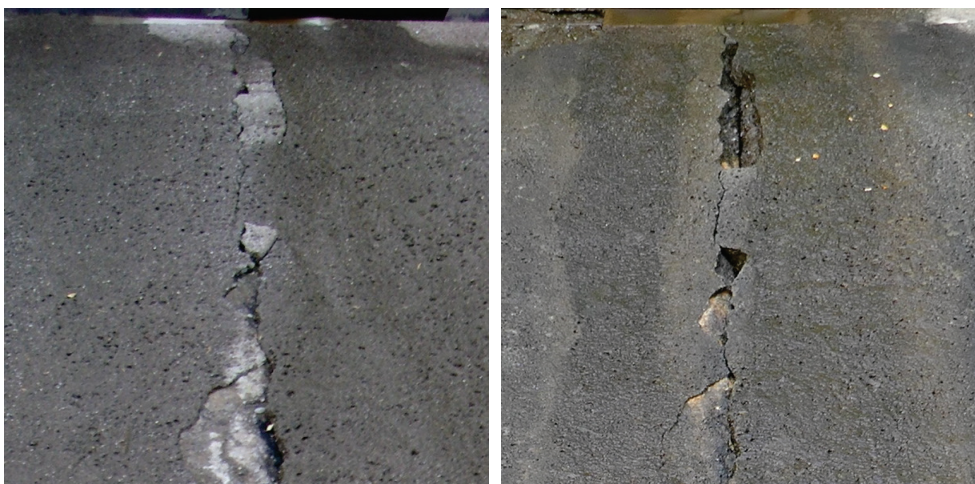
Figur 40. Kattstrupeforsen. Utskov 2. Skador längs rörelsefogen. Foto från 2007 (t.v.) och 2020 (t.h.).

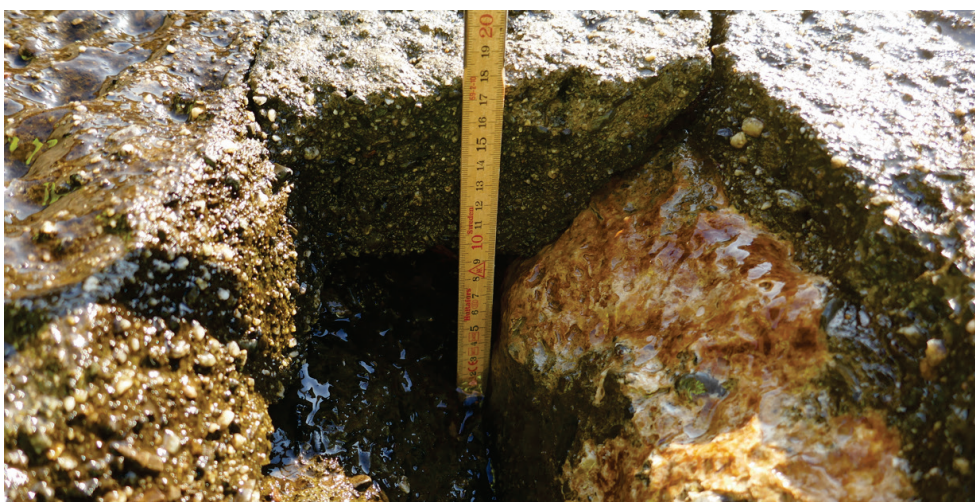
Figur 41. Kattstrupeforsen. Utskov 2. Djupet på skadorna längs skibordets rörelsefog uppgår lokalt till 180 mm. Förekomsten av kalkutfällningar tyder på att vatten ställvis rinner under sprutbetongskiktet.

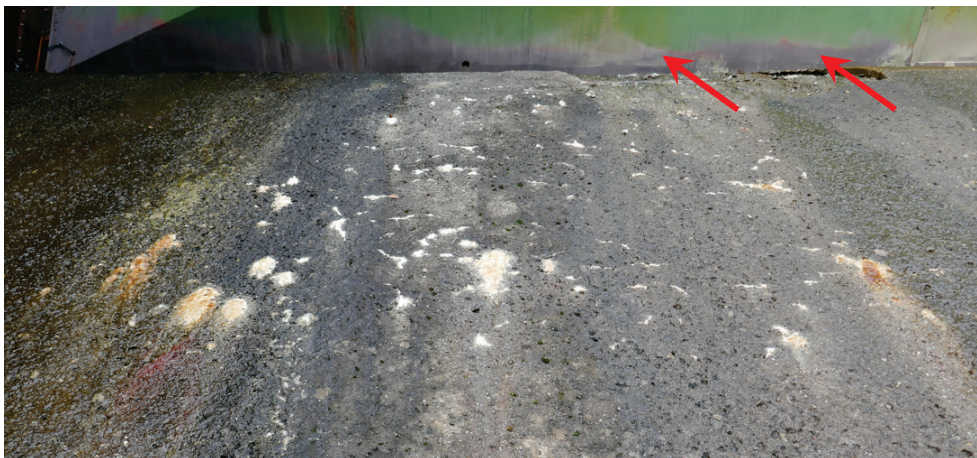
**Figur 42. Kattstrupeforsen. Utskov 2. Mindre krackelering och kalkutfällningar i sprutbetongskiktet. De röda pilarna markerar läget för en större skada (1 x 1 m) där sprutbetongen har släppts och armeringsjärn frilagts.**

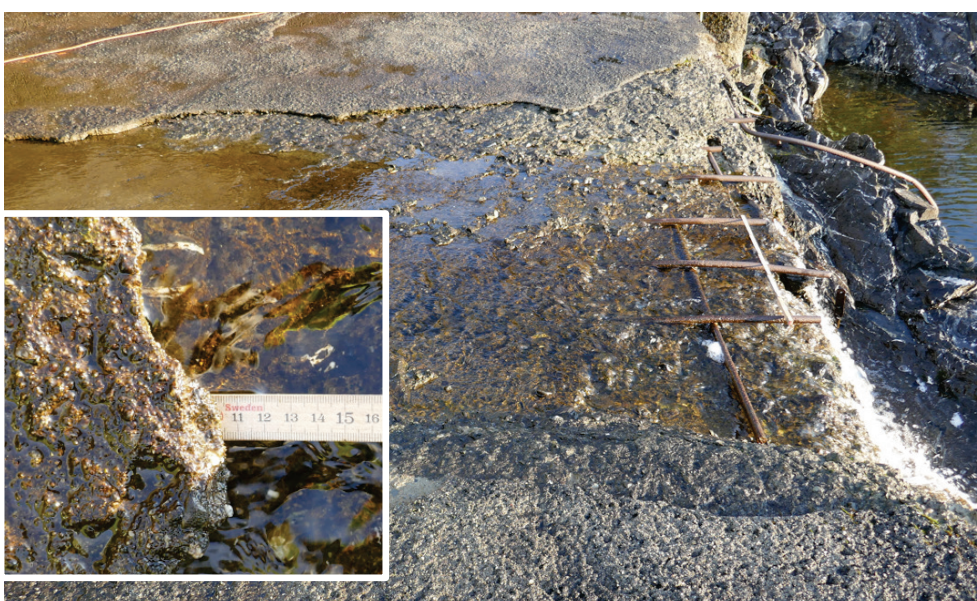
I intilliggande utskov 3 har skibordsförlängningen större dimensioner. Dessutom är skadorna mer omfattande. Läckande lucktätningar innebär att vatten ansamlas på den horisontella ytan, vilket ökar risken för frostnedbrytning av sprutbetongskiktet. I de centrala delarna har sprutbetongen spjälkats bort. Detta medför att nedbrytningen fortsätter ned i konstruktionsbetongen där armeringsjärn har frilagts längs nedströmskanten, vilket kan ses i Figur 43. Vid kontroll kunde tumstocken stickas in uppåt en decimeter under kvarsittande sprutbetong.

**Figur 43. Kattstrupeforsen. Utskov 3. Nedbrytning av sprut- och konstruktionsbetong har frilagt armeringsjärn.**

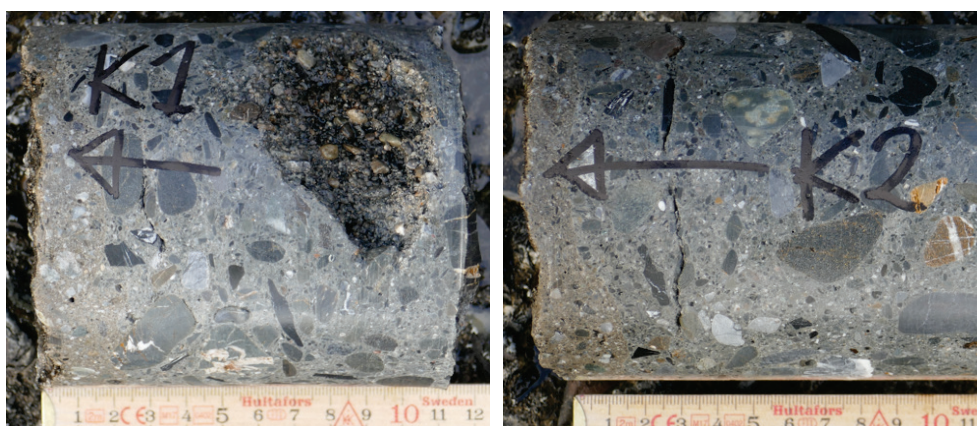
Ojämn betongkvalitet noterades i några av kärnorna. I Figur 44 visas två exempel. Kärna K1 har ett gjutsår till följd av att betongen inte har bearbetats tillräckligt. I kärna K2 finns det en spricka eller skiktning parallellt med kärnans överyta cirka 10–20 mm under sprutbetongskiktet, det vill säga i konstruktionsbetongen.

Figur 44. Kattstrupeforsen. Utskov 2. Två betongkärnor. Kärna K1 har ett gjutsår på sidan (t.v.) och i kärna K2 kan det noteras en spricka eller skiktning parallellt med överytan cirka 10–20 mm under sprutbetongen (t.h.).

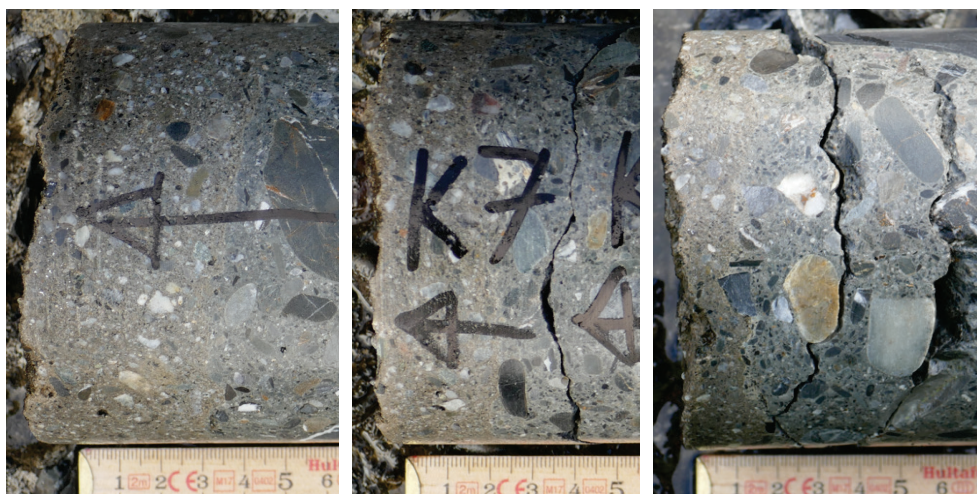
Figur 45. Kattstrupeforsen. Utskov 2. Tre betongkärnor utan (t.v.) respektive brott i konstruktionsbetongen.
