# DOKUMENTATION AV TUNNELRAS I UTLOPPSTUNNEL

RAPPORT 2023:950

# **Dokumentation av tunnelras i utloppstunnel**

Erfarenheter från åtgärder i samband med utförande av  
reparation

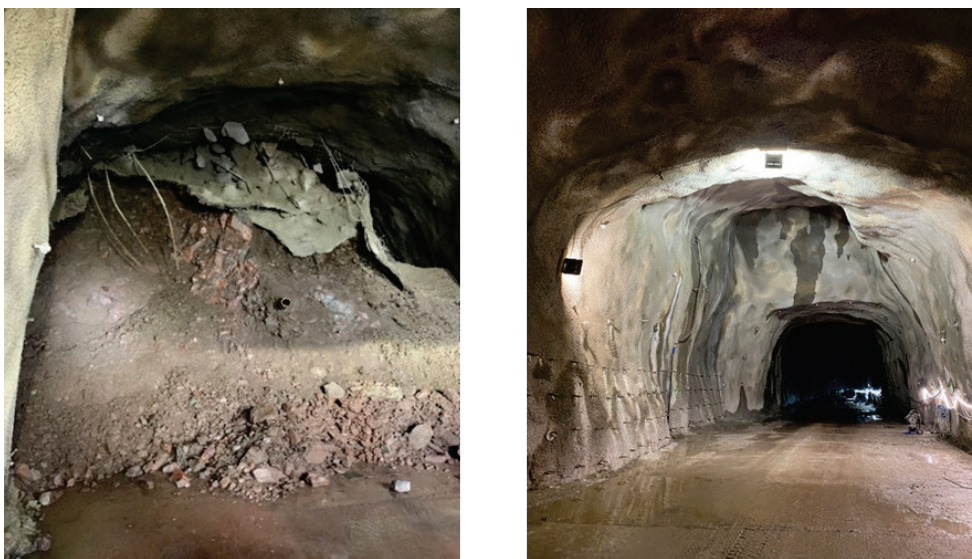
Under 2020 inträffade ett ras i en utloppstunnel ca 160 meter nedströms den underjordiska kraftstationen vid ett vattenkraftverk i södra Sverige, se Figur 1 1. Raset omfattande en cirka 12 m lång sträcka av tunneln och krävde omfattande reparationsåtgärder. Raset resulterade i ett totalt driftstopp på 21 månader.

Figur 1-1 Aktuell tunnelsektion före och efter utlastning av rasmassor

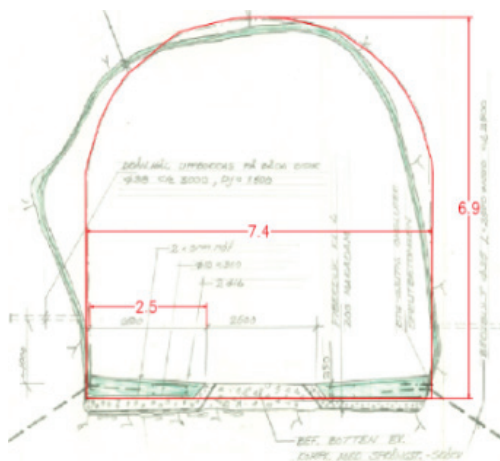
Figur 2-5 Tvärsektion av utloppstunneln enligt Bilaga 1 till TB-8903-59 där teoretisk profil (röd markering) och faktiskt utfall kan observeras för okänd sektion.

I Figur 2-5 kan observeras att faktiskt utfall avviker något från teoretiskt tvärsnitt för redovisad (okänd) sektion. Både utfall och intrång mot teoretisk profil förekommer. Avvikelser mellan teoretiskt tvärsnitt och faktiskt utfall är också något som kunnat observeras i tunneln i samband med utförande av reparationsåtgärderna, se exempel i Figur 2-6. Dessa avvikelser tros i huvudsak bero på svårigheter att innehålla teoretisk profil vid anläggande av tunneln på grund av de geologiska förhållandena på plats.

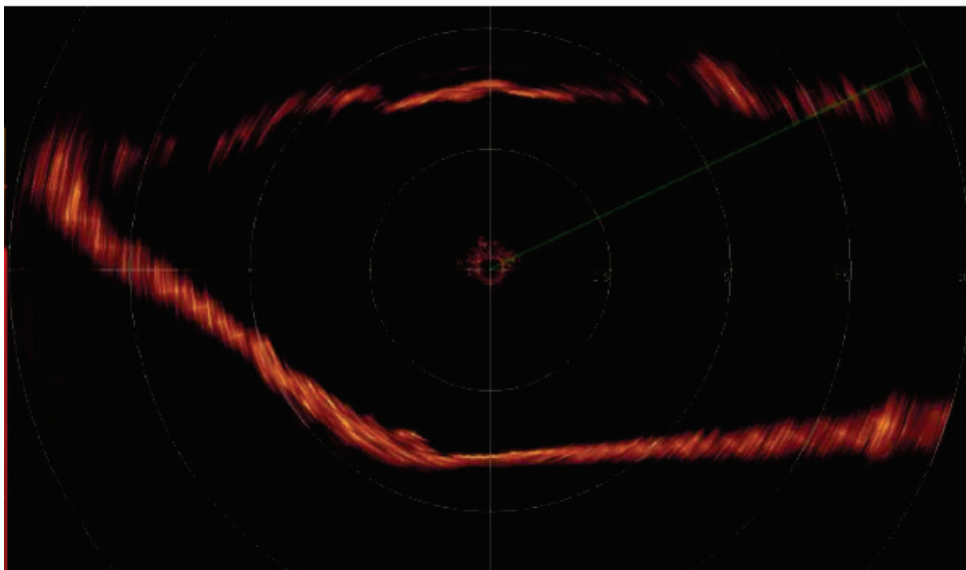
*Tunneln är tilltäppt med vad som verkar vara sprängsten i fallande fraktion och har en släntlutning på ungefär 45°. Massorna går helt upp till taket. Det syns inga större utfall från själva tunneltaket (taknivån går inte märkbart uppåt här) utan det kan i så fall röra sig om mindre ras.*

Figur 3-1 Sonarbild profil vid stopp, nedströmssida till höger, skala i meter, centrum i sonaren (SSE, 2020)

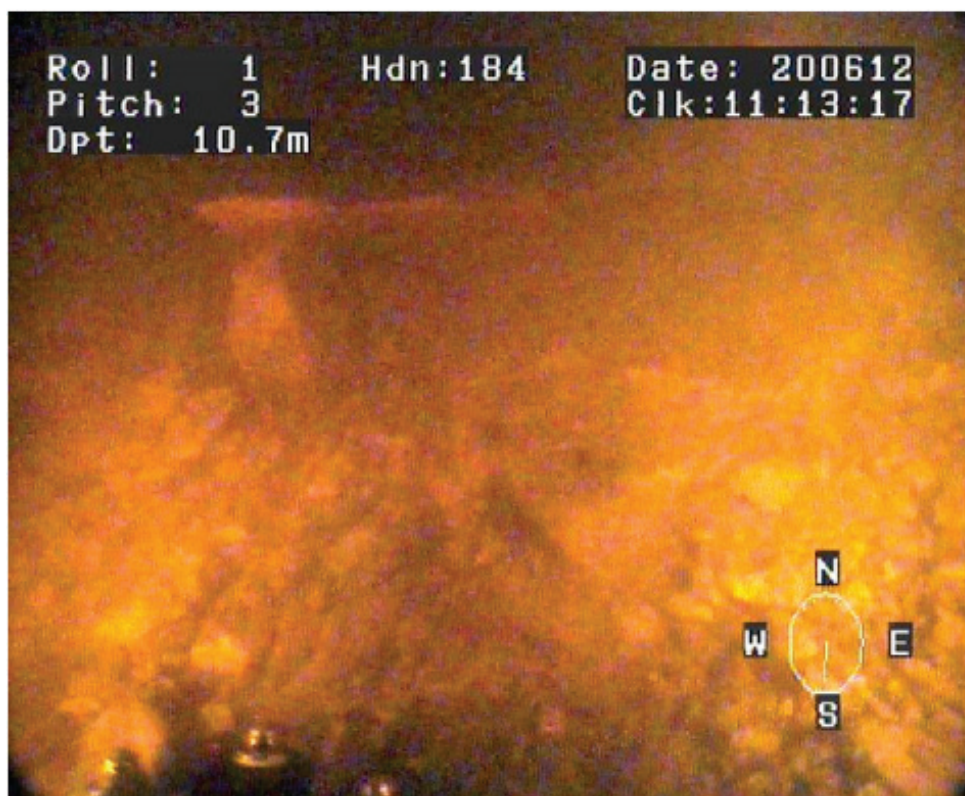
Figur 3-2 Bild på avlagrat material vid stopp (Bild SSE AB)

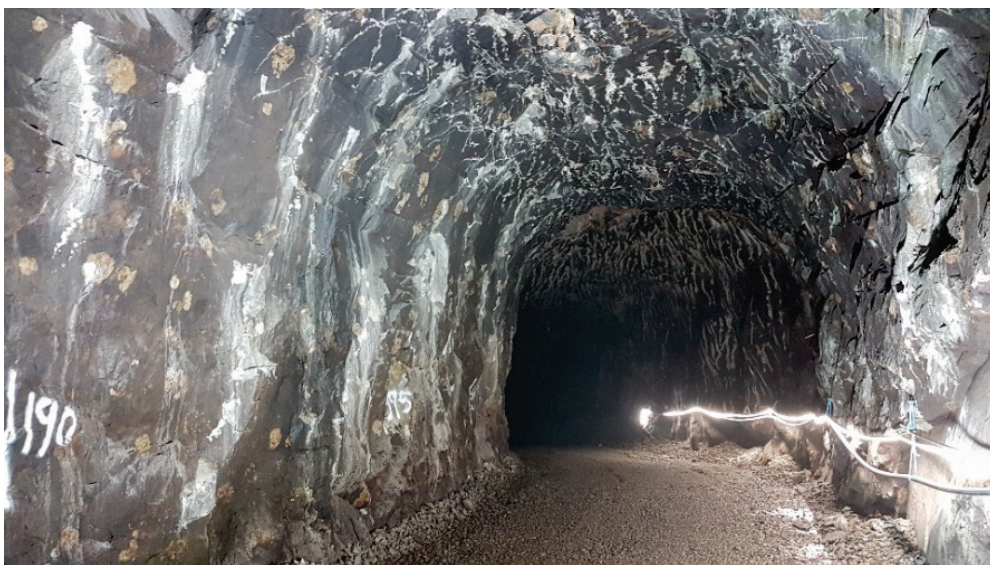
Figur 3-13 Golvet i svalltunneln var väldigt ojämnt. För att man skulle kunna köra med arbetsmaskiner anlades en arbetsväg genom att fylla ut med makadam (foto SWECO).

Parallellt med skrotning och bergkartering av svalltunneln byggdes en arbetsväg i tunneln genom att jämna av bergytan med makadam (32-64 mm), se Figur 3-13. De delar av tunneln där väggar och tak var täckta av alger och smuts tvättades.

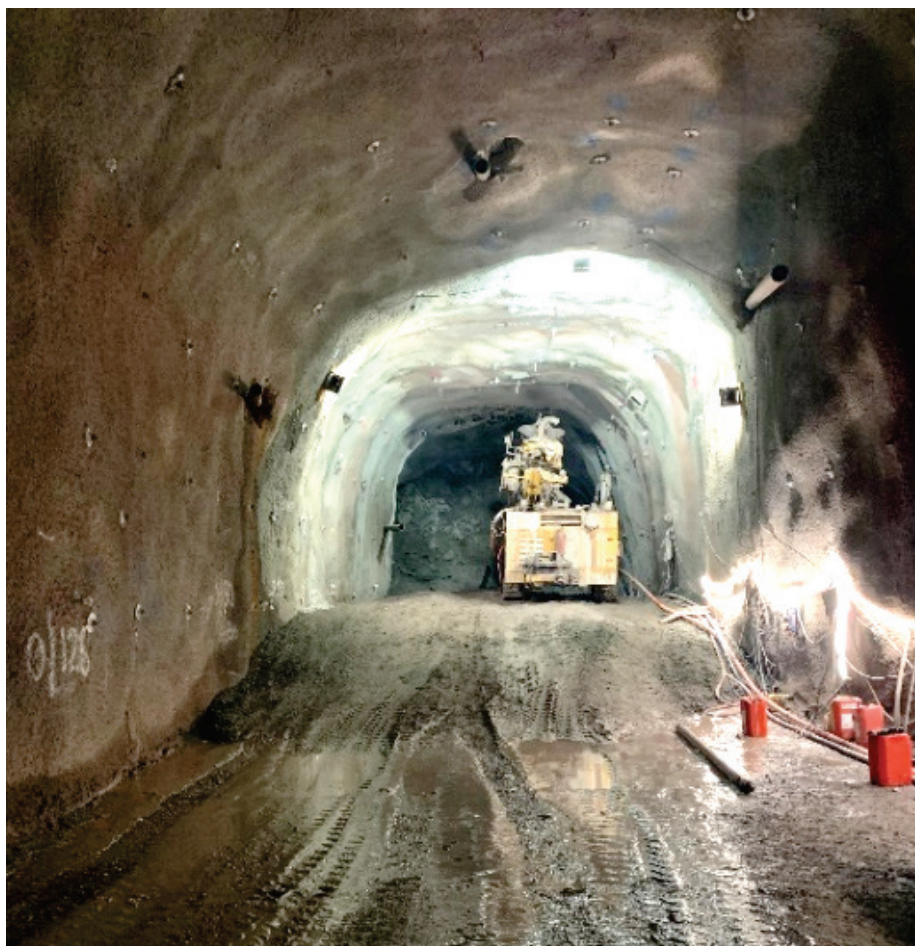
Figur 3-14 Utloppstunneln uppströms rasområdet efter installation av kompletterande förstärkning (foto SWECO)

Specifikt anvisades att området från 15 meter innan rasområdet och fram till raset skulle förstärkas med fiberarmerad sprutbetong, sprutbetongbågar med lösa armeringsjärn och systematisk bultning, se Figur 3-14.

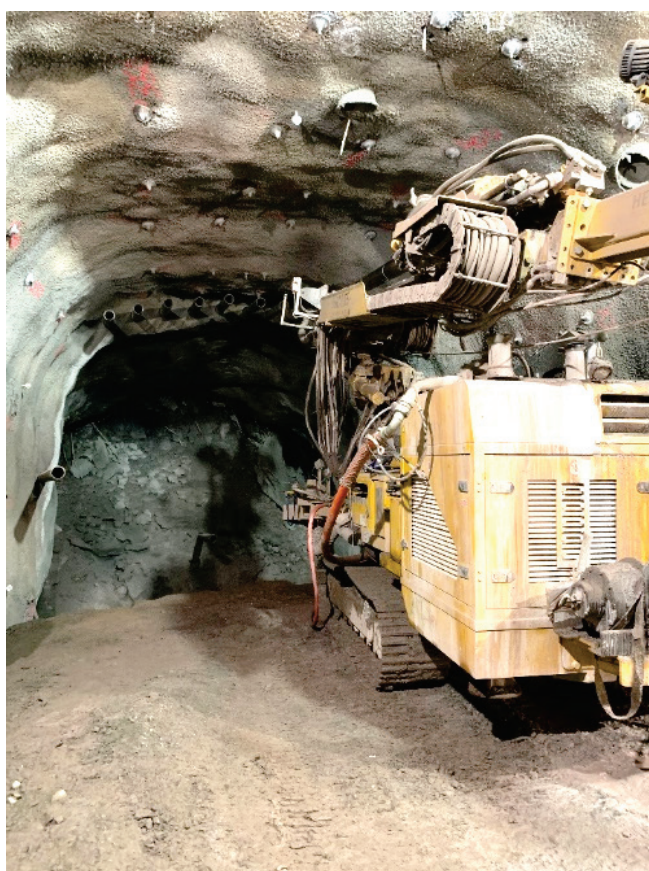
Figur 3-16 Installation av spilingrör påbörjades i mars 2021 (foto SWECO)

På grund av osäkerheter gällande rasets utbredning och bergets kvalitet efter rasområdet dimensionerades rörspilingen som en konsol där inget upplag i framkant från berget räknades med. Dock så antogs ett stöd från rasmassorna varvid konsolens längd antogs ha samma längd som vardera utlastningsrunda. Utlastningslängden begränsades till max 1,5 m och efter varje utschaktningsrunda installerades förstärkning i form av dubbelarmerade sprutbetongvalv (2 lager Ø 16 med c/c 200 mm i lager 1 och c/c 100 mm i lager två, sprutbetong 50+100+50 mm exkluderat utjämning) och systematisk bultsättning (c/c 1,5 m i båda riktningar) som skulle utgöra upplag för den "nya" konsolen. Installation av spilingrör påbörjades i mars 2021 efter att området uppströms om raset förstärkts i sin helhet, se Figur 3-16.

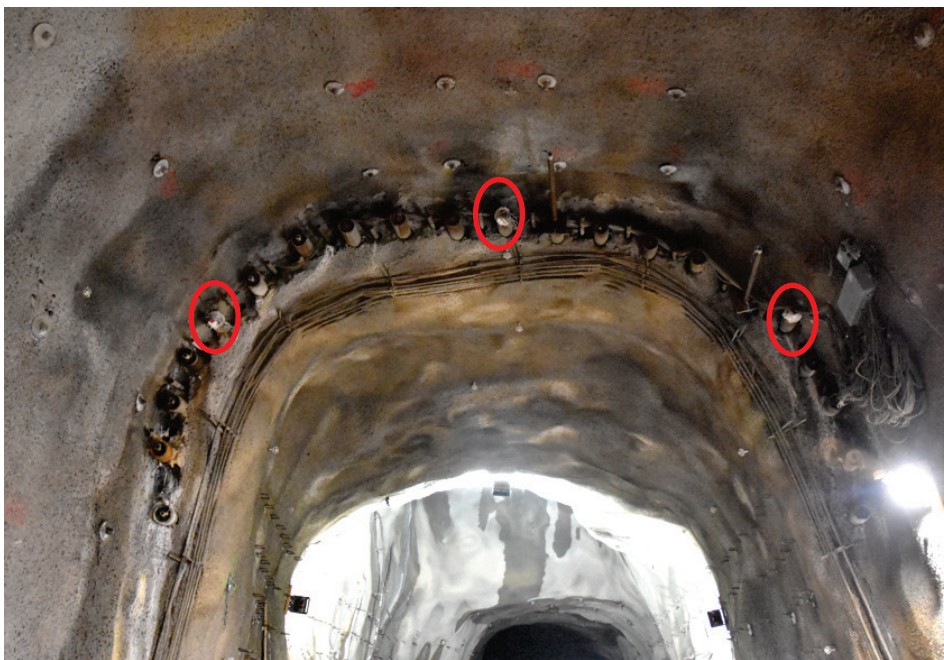
**Figur 3-19** Foto som visar installerade spilingrör där inklinometrarna kan observeras i rör i hjässan och anfangen (foto SWECO)

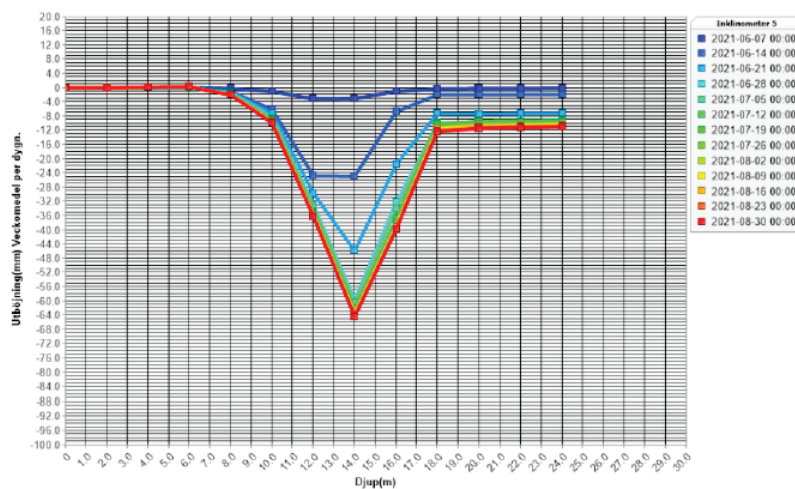
I Figur 3-20 och Figur 3-21 visas registrerad utböjning mot djupet på röret för inklinometrarna installerade i anfangen. Det kan i Figur 3-20, som redovisar utböjning för inklinometern installerad i vänster anfang, observeras hur utböjningen ökar vid utlastning av rasmassor för att därefter avstanna när förstärkning installeras. Vid nästa utlastning flyttas den punkt där maximal utböjning sker då den installerade förstärkningen utgör nytt upplag och spilingrörets fria längd flyttas. Figur 3-21, som redovisar utböjning för inklinometern installerad i höger anfang, bekräftar bedömningen som gjordes baserat på sonderings- och kärnborrningar om att berget var av bättre kvalitet på denna sida och att raset var koncentrerat till tak och vänster vägg. Med hjälp av uppmätt nedböjning kunde en god förståelse gällande rasområdets längd och orientering erhållas.

Figur 3-20 Uppmätt nedböjning mot djup på spilingröret i vänster anfang vid olika datum

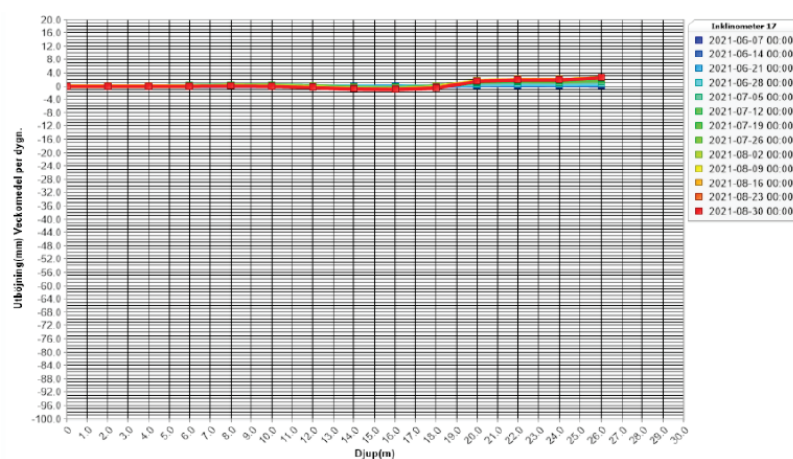
Figur 3-21 Uppmätt nedböjning mot djup i spilingröret i höger anfang vid olika datum

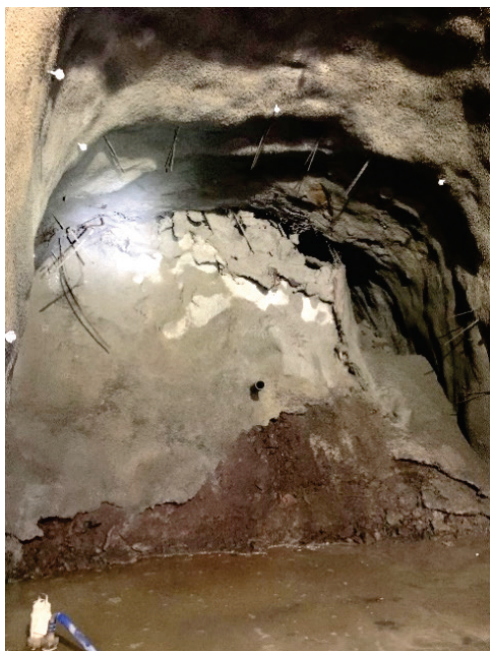
**Figur 3-23 Kvarvarande rasmassor stabiliserade med sprutbetong efter utlastning (foto SWECO)**

För att kunna installera ny förstärkning ner till tunnelgolvet behövde rasmassorna ställas i en brant vinkel. För att stabilisera rasmassorna sprutades dessa med sprutbetong innan installation av förstärkningen utfördes, se Figur 3-23.

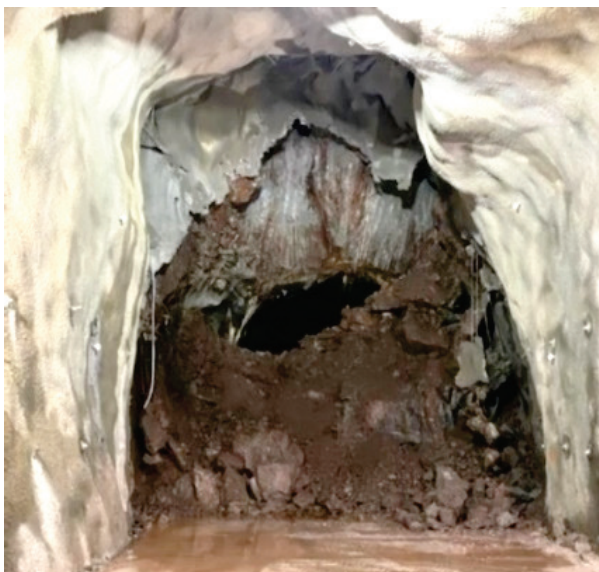
Figur 3-25 Rasområdet i juli 2021 (foto SWECO)

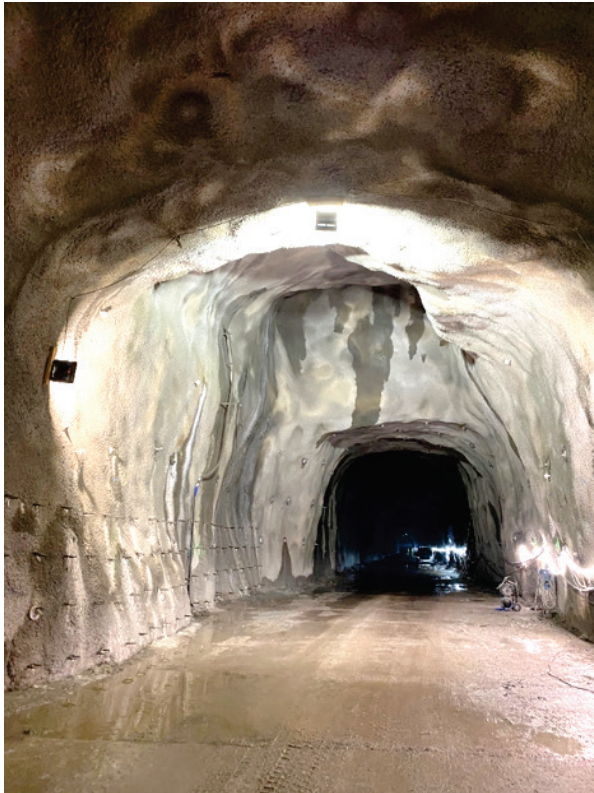
Figur 3-26 Rasområdet sett från uppströmssidan efter utlastning av rasmassor (foto SWECO)

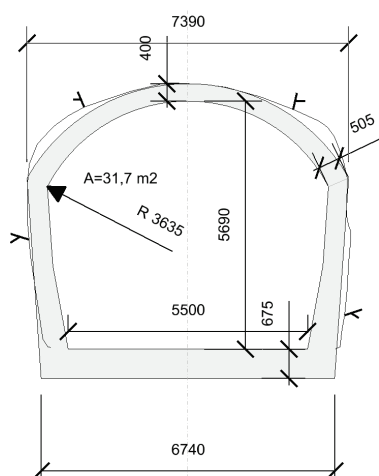
Figur 3-28 Sektion av betonginklädnad

I rasområdet och cirka 5 m på ömse sidor utfördes en 22 m lång armerad betonginklädnad för att säkerställa utloppstunnelns långsiktiga funktion och stabilitet. Tunnelns oregelbundna form sedan byggtiden och även den temporära förstärkning som installerades i samband med utlastning av rasmassorna medförde vissa svårigheter i att välja en optimal form för betonginklädnaden som dimensionerades för att klara en last motsvarande lösa massor samt grundvattentryck upp till marknivå. För att minska fallförluster på grund av inklädnaden utökades erforderlig armeringsmängd till förmån av en slankare betongkonstruktion, se Figur 3-28.

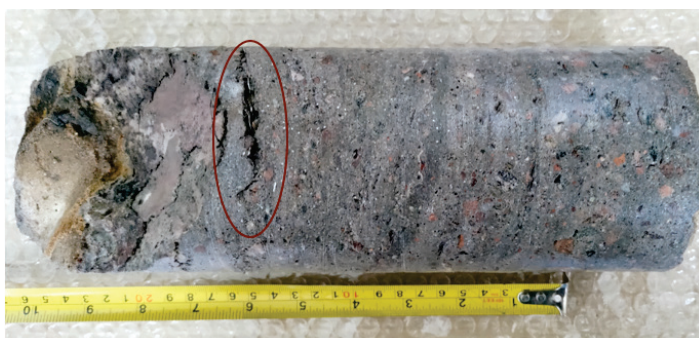
observerats i prover tagna i och uppströms om rasområdet. I en artikel av (Didriksson, et al., 1989) nämns att det är dåligt, uppkrossat berg på en sträcka som börjar ca 600 m nedströms om maskinsalen och som fortsätter fram till ca 100 m nedströms om maskinsalen. Man har här tvingats att armera sprutbetongen "*mer eller mindre hela vägen*", dvs inom det område där raset inträffat. Då själva armeringsarbetet är tidskrävande har man, för att få så lite störning av tunneldriften som möjligt, tillämpat en variant om berget ej varit alltför dåligt. Man har i stället för att armera vid stufen sprutat det första lagret betong med stålfibertillsats och sedan väntat med armeringen till man har kunnat utföra den utan att störa själva drivningsarbetet. Att inga fibrer hittats i rasområdet skulle således kunna tolkas som att berget här bedömdes som alltför dåligt för att vänta med armeringen.

Figur 3-31 Kärnprov av sprutbetong från höger vägg nedströms om rasområdet

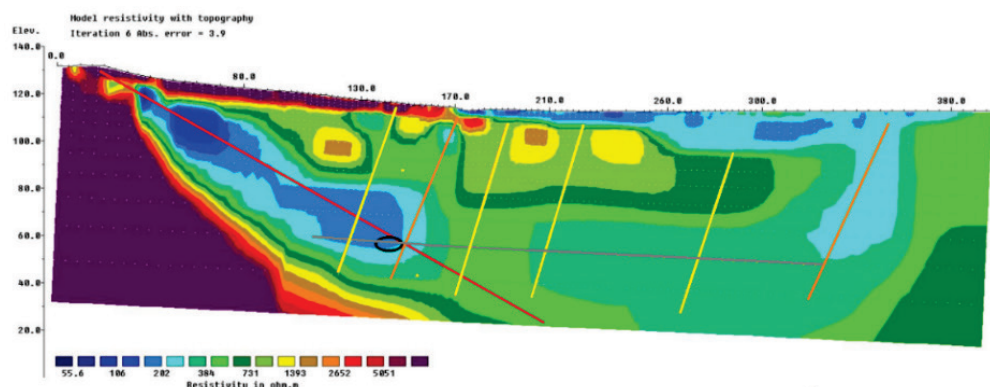
Figur 4-5 Resultat från de geofysiska undersökningarna. Den identifierande svaghetszonen med en bedömd stupning på 45 grader som korsar utloppstunneln vid området för raset är markerat med en röd linje, utloppstunneln med en grå och raset med en svart (Nilsson, 2021)
