# RIVNING AV BURVATTNETS FYLLNINGSDAMM

RAPPORT 2023:961

# Rivning av Burvattnets fyllningsdamm

Dokumentation och undersökning av jordmaterial

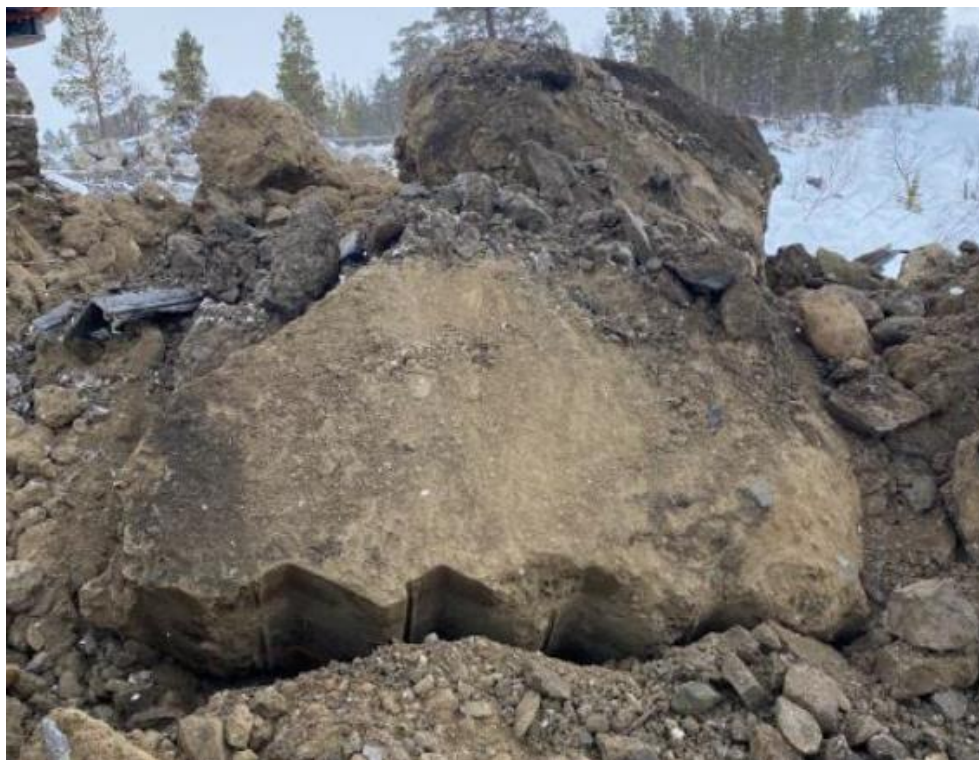
blockuppfrysningar eller islinser identifieras. Däremot påträffades tjälblock (ihopfrusen jord) vid schakt vilket visas i Figur 3.1.

**Figur 3.1** Tjälblock intill sponten, med ungefär en meters mäktighet.

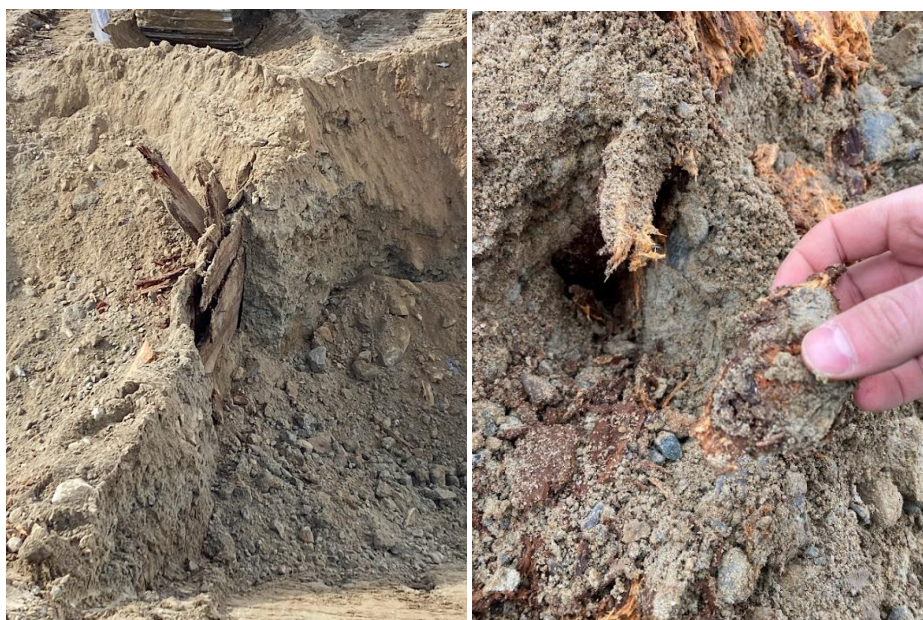
Enligt relationshandlingarna borde spanten ha påvisats högre upp i dammen. Träspanten var i mycket dåligt skick på den övre delen och ner till nivå +562,3 (ungefär 2,5 m under DG). Träspanten var i lika dåligt skick både på uppströms- och nedströmssidan från nivå +564,5 m till nivå +562,3 m. Under nivån +562,3 m och nedåt var spanten helt frisk. Ingen skillnad observerades i skick på uppströmssidan jämfört med nedströmssidan. I Figur 3.2 och 3.3 visas exempel på förmultnad träspont över nivån +562,3 m.

**Figur 3.2** Exempel på träspont i Burvattnet.

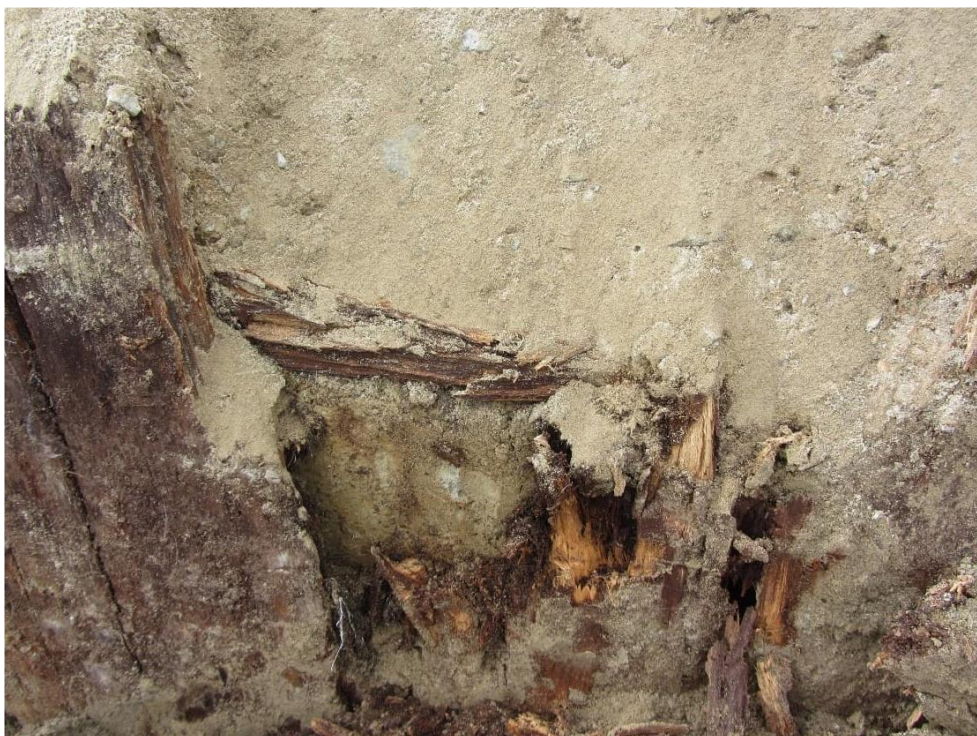
**Figur 3.3** Håligheter genom den övre delen av sponten.

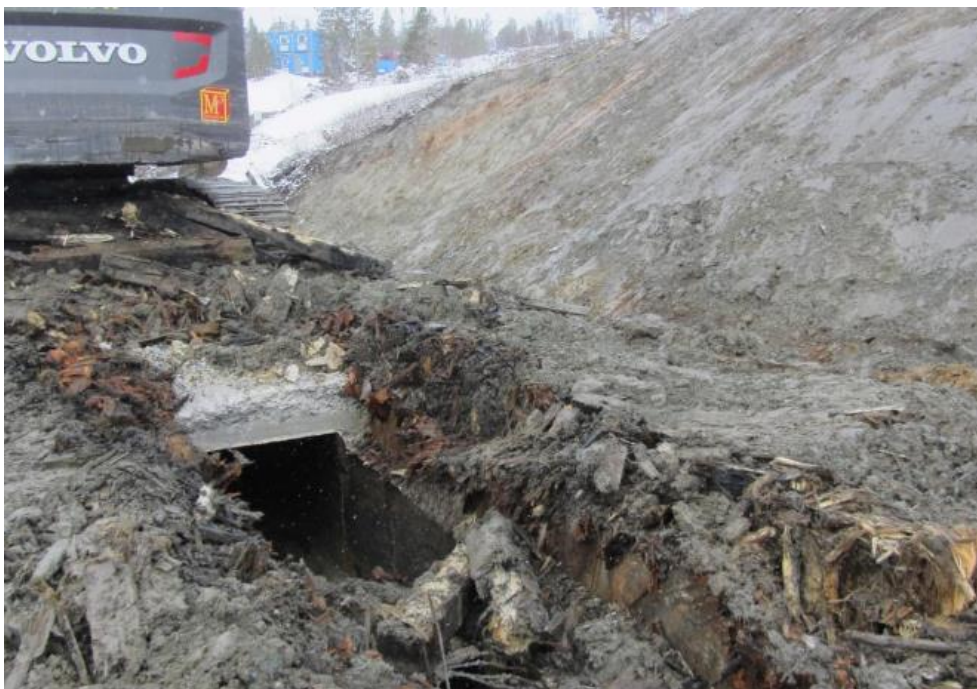
Vad gäller kvaliteten på trämaterial i själva kulverten noterades en väldigt tydlig gräns mellan friskt och förmultnat trä i kulvertens tak ca. 12 meter nedströms tätsponten i dammen.

**Figur 3.6** Bottenutskovet i nedströms riktning i området där träkulverten var i dåligt skick. Ovanpå betongelementet syns injekterad betong.

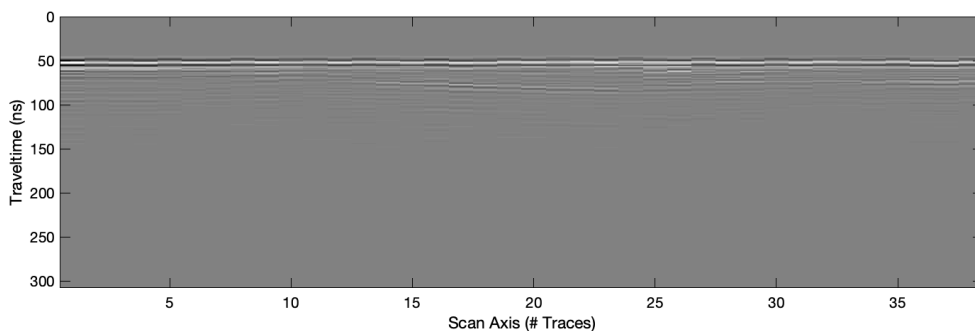
I Figur 3.8 visas exempel på resultat från utförda georadarmätningar från nivå +564.5 m och undersökt sträcka är 10 m. Det kan ses att undergrunden lutar mot höger sida i diagrammet, vilket motsvarar en lutning nedåt från sektion 0/185 till 0/175 (höger i dammlinjen).

**Figur 3.8** Resultat från georadarundersökning i Burvattnet, profil 66.

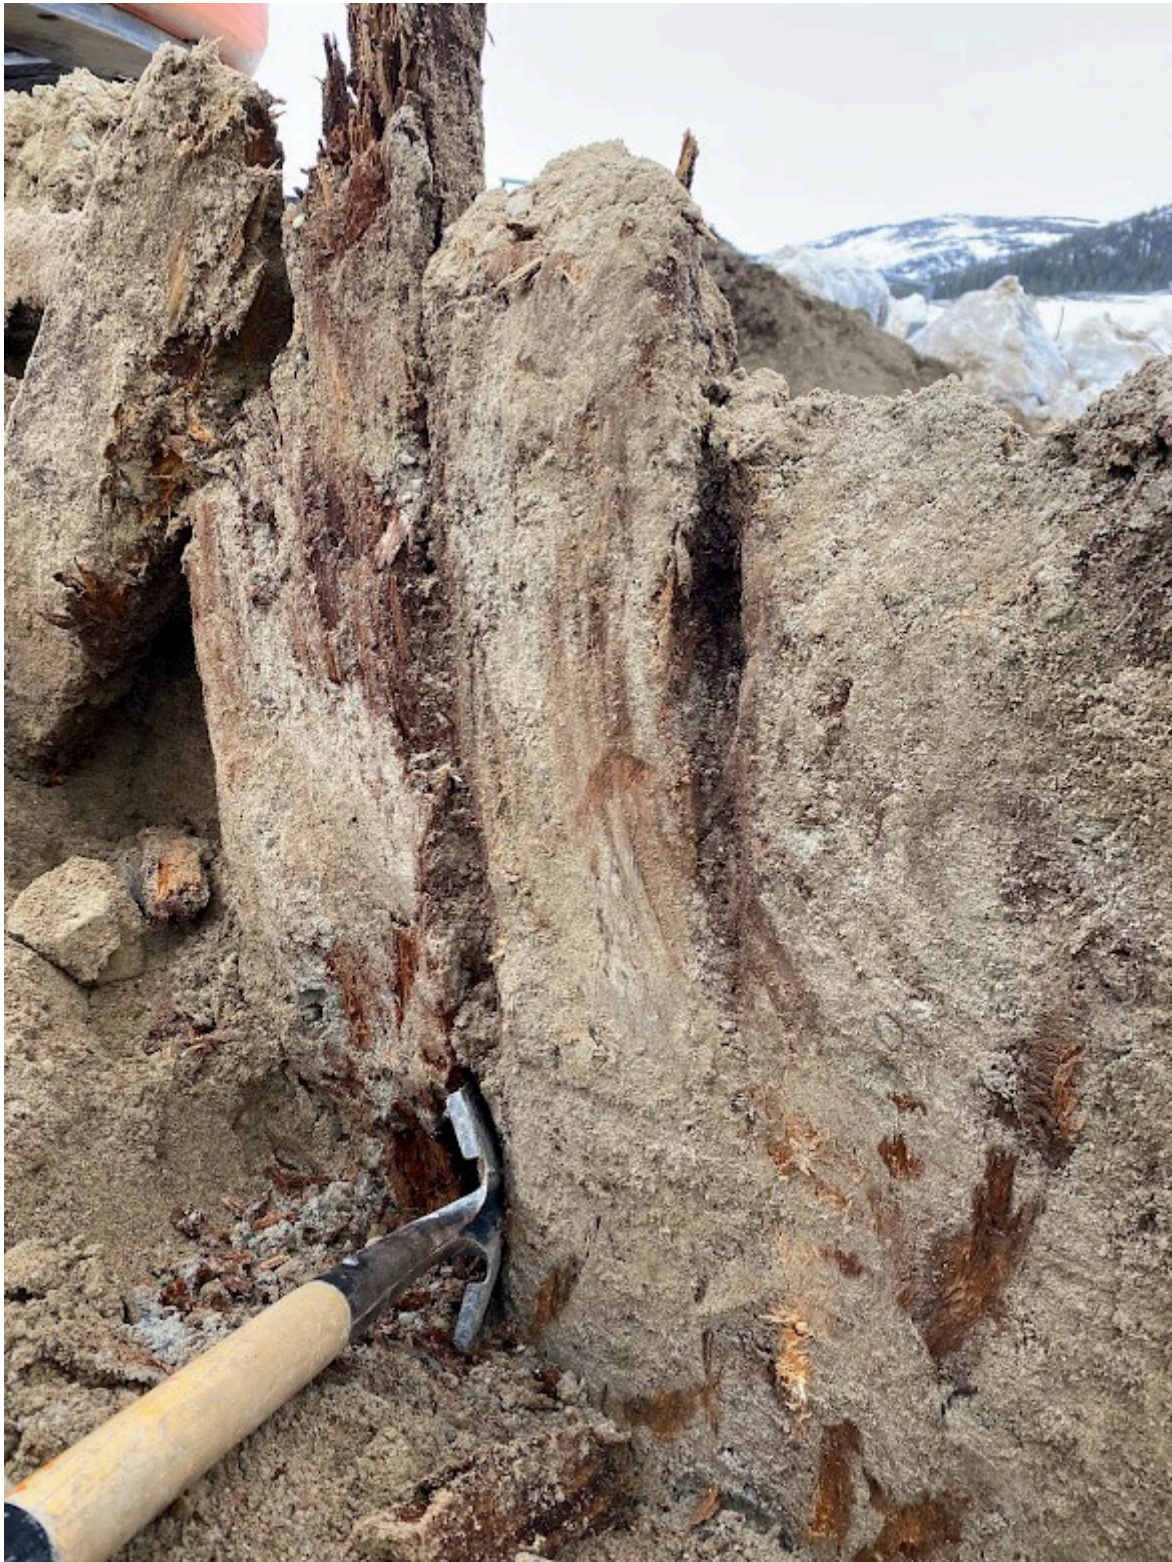
**Figur 2a.** Träspont, övre delen som var i dåligt skick.

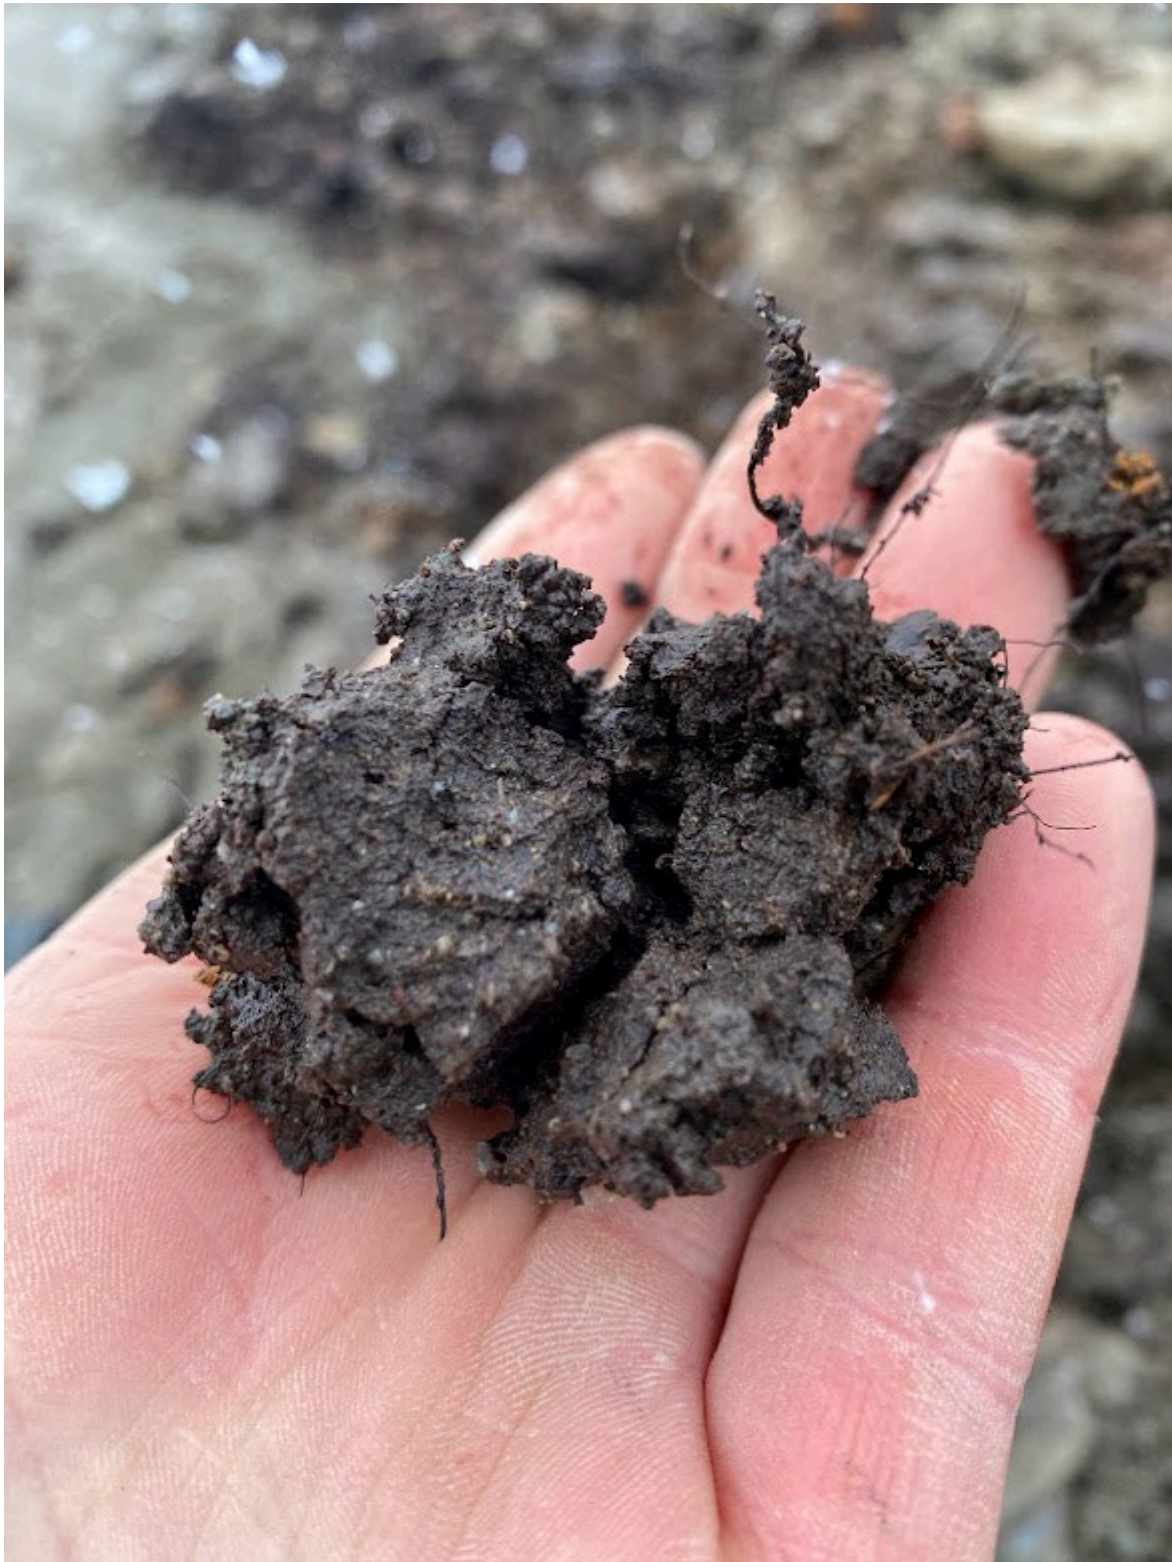
**Figur 5a.** Organiskt material.

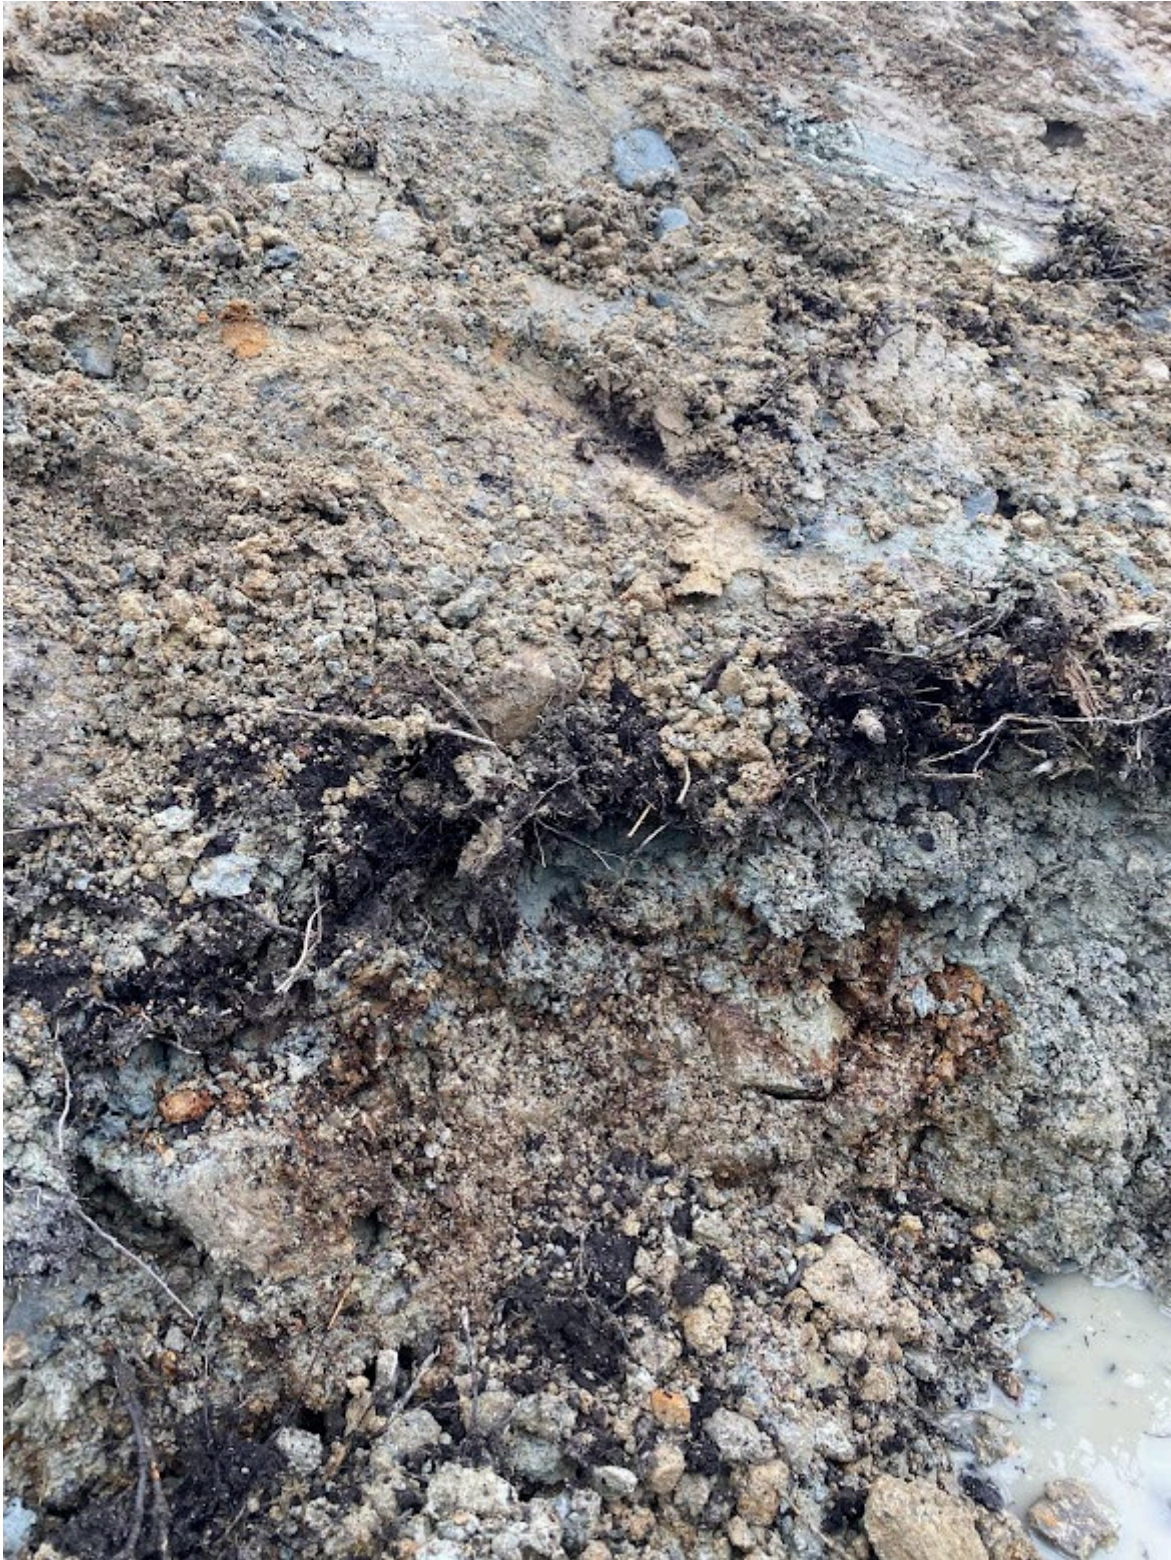
**Figur 5b.** Organiskt material.

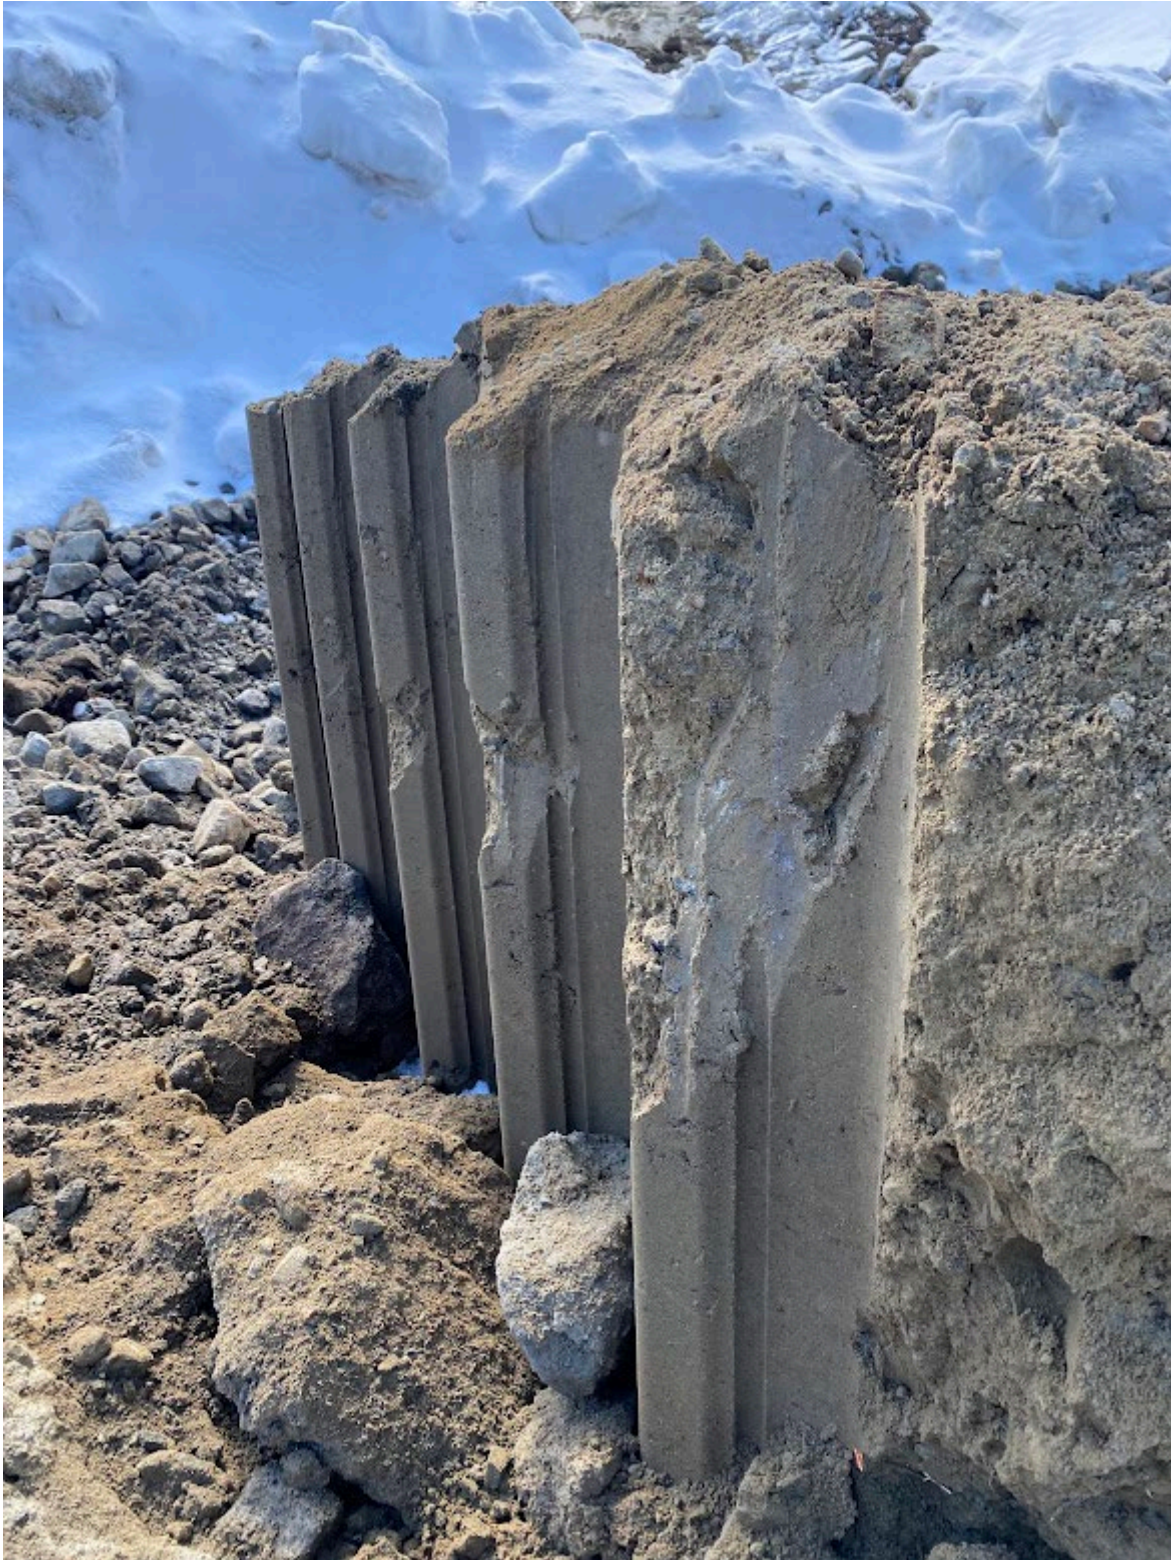
**Figur 6a.** Tjälblock, övre delen av dammen.

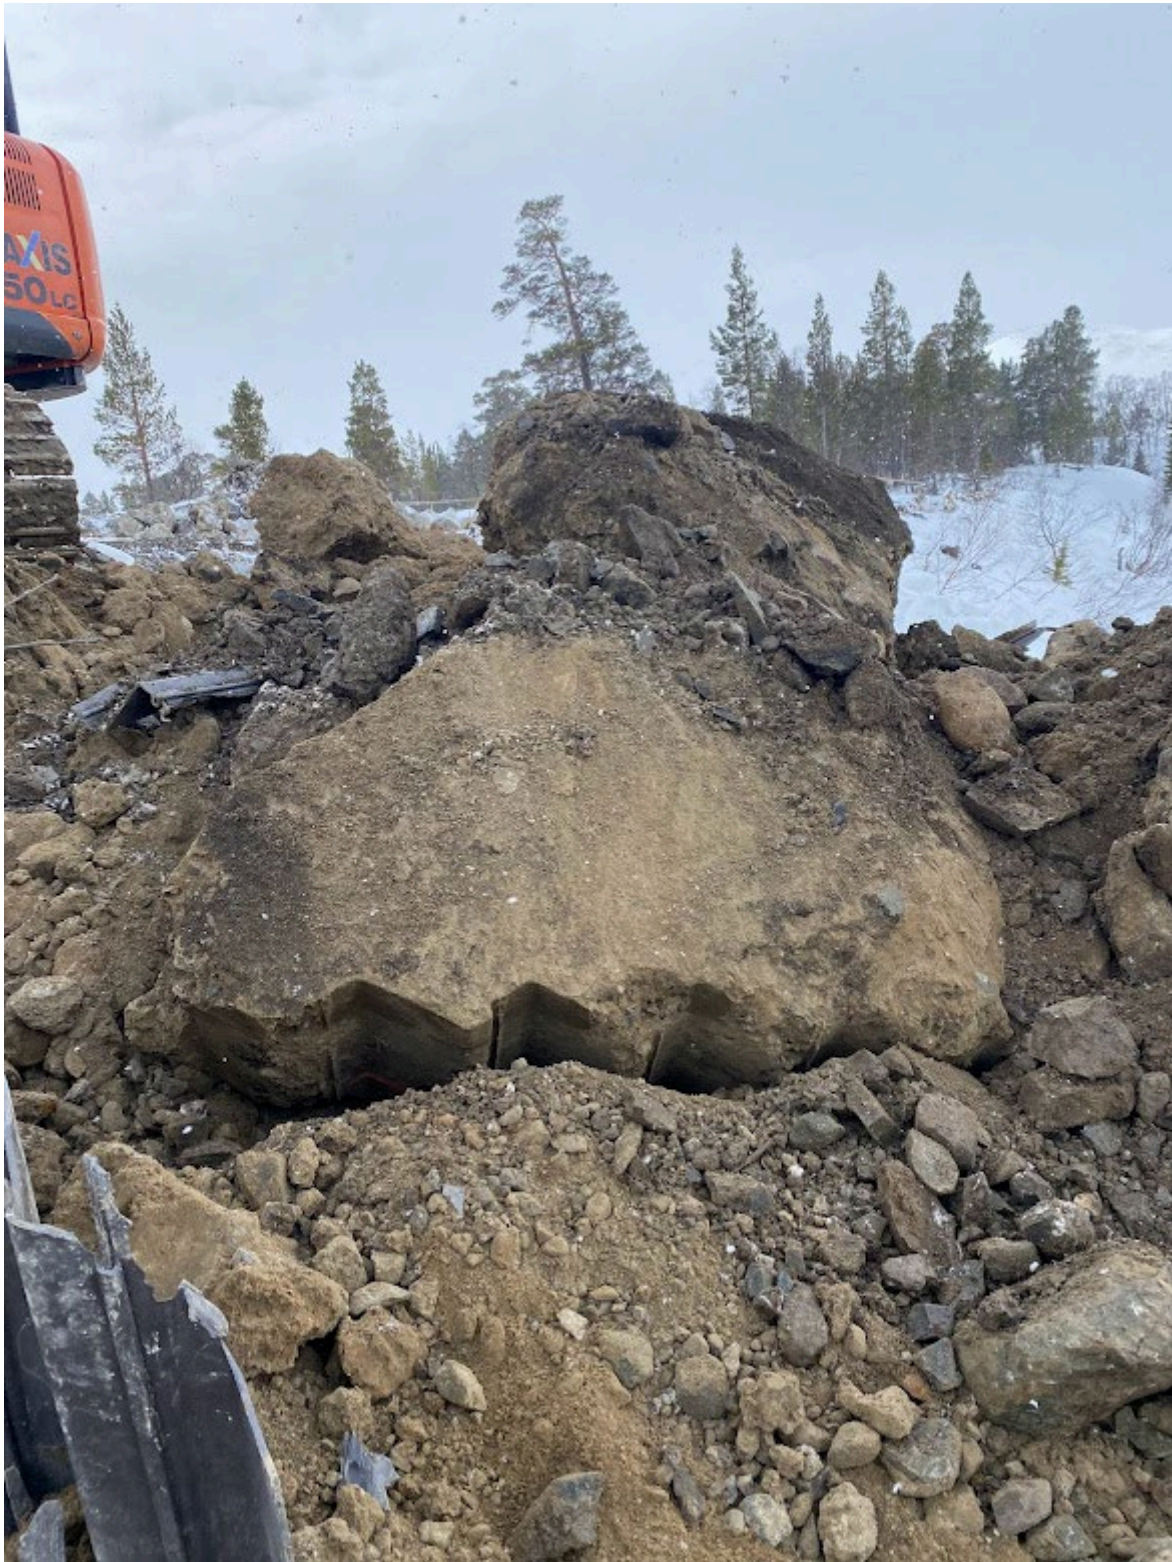
**Figur 6b.** Tjälblock, övre delen av dammen.

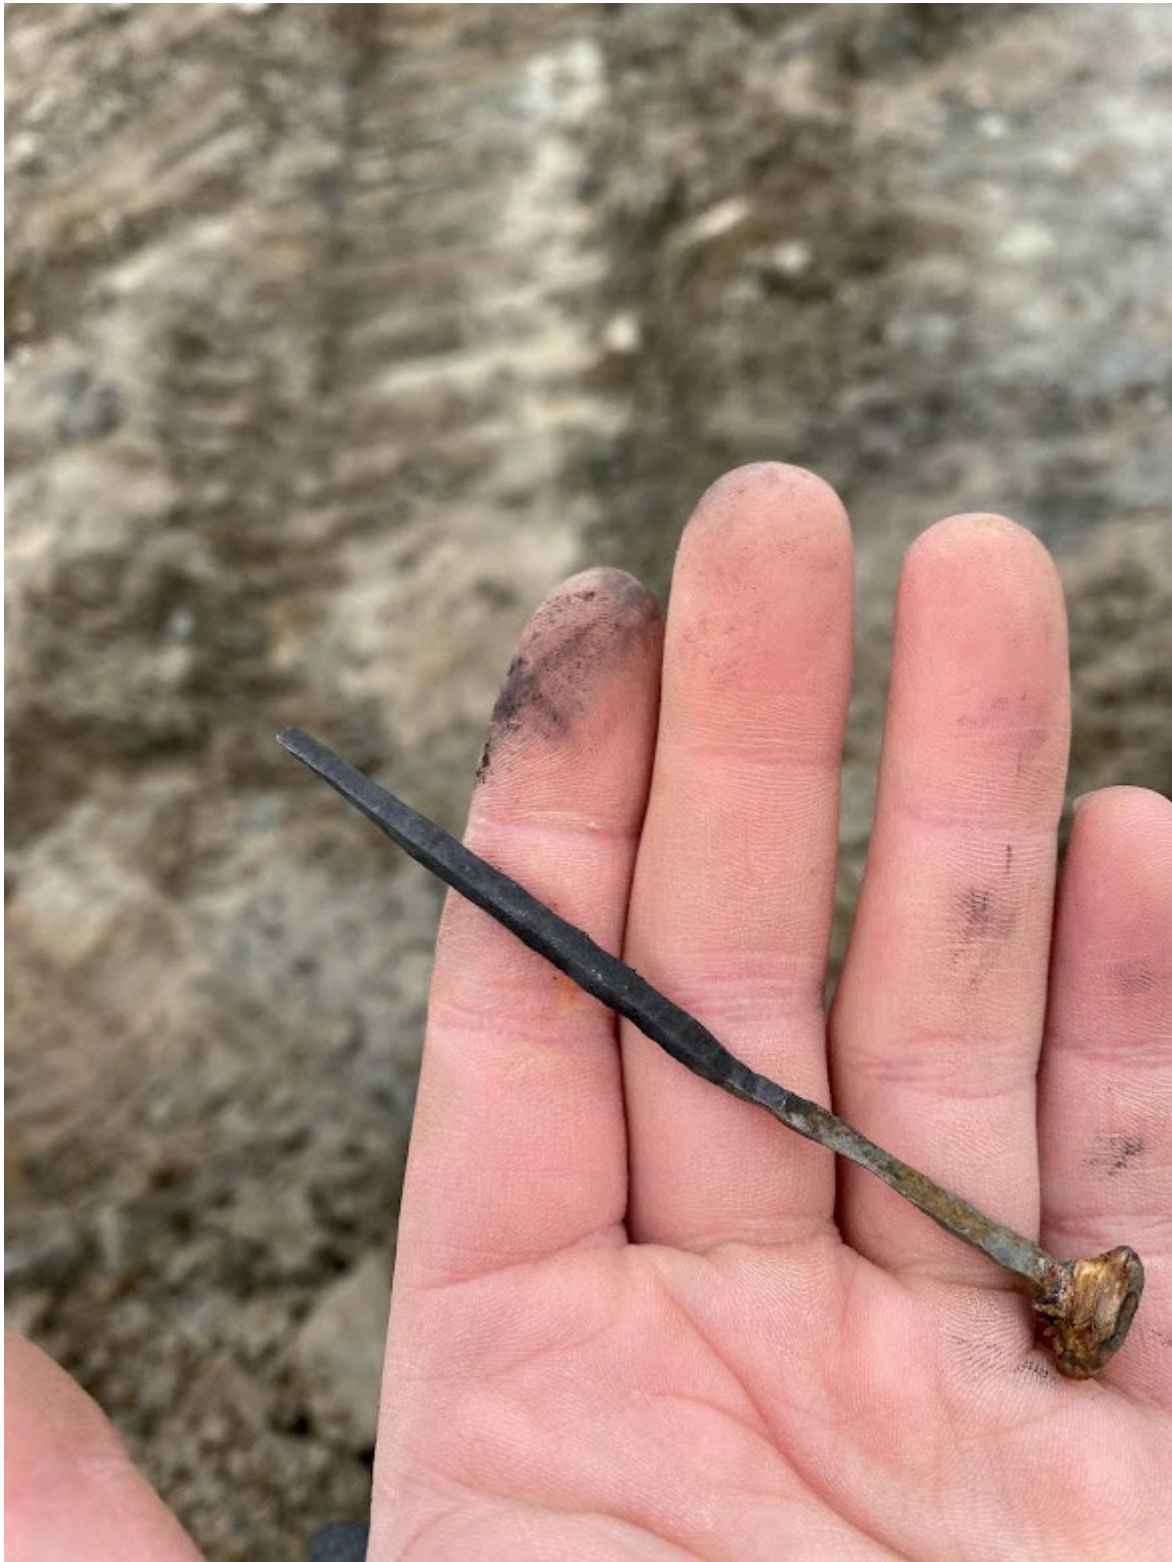
**Figur 7.** Rostig spik.

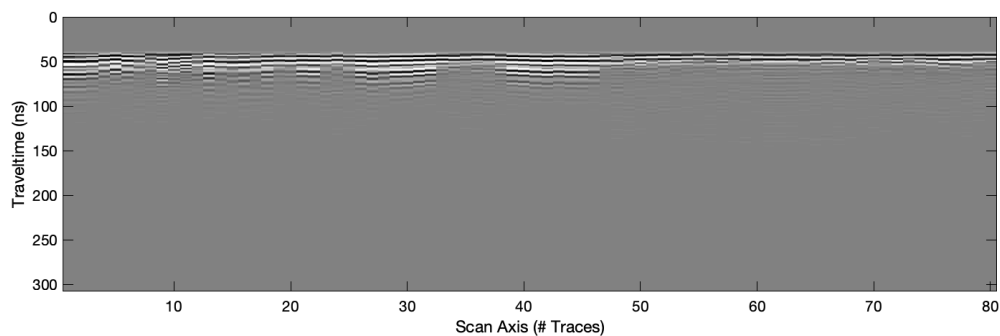
**Figure 2.** GPR (pro)file 60. This section shows slightly undulating layering within the upper 2.5 meter. The discontinuities in the left most part is likely due to rough surface conditions which introduces scattered signal from the surface layer.

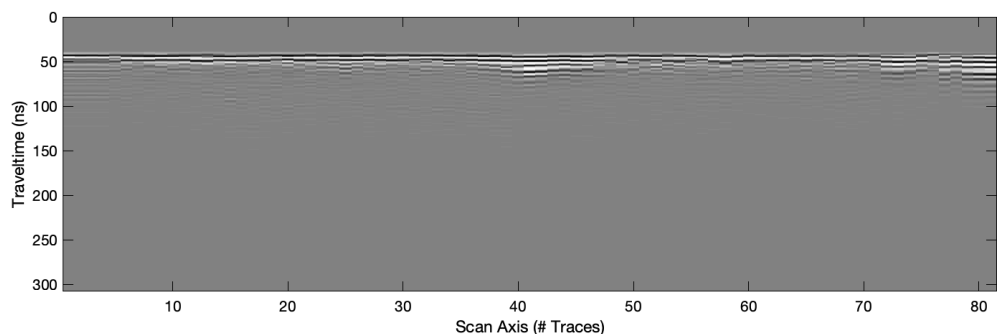
**Figure 3.** GPR (pro)file 61. The central part of this section shows a clear depression or infill. A part from this structure, a slightly undulating layering can be seen, but reflections are weak.

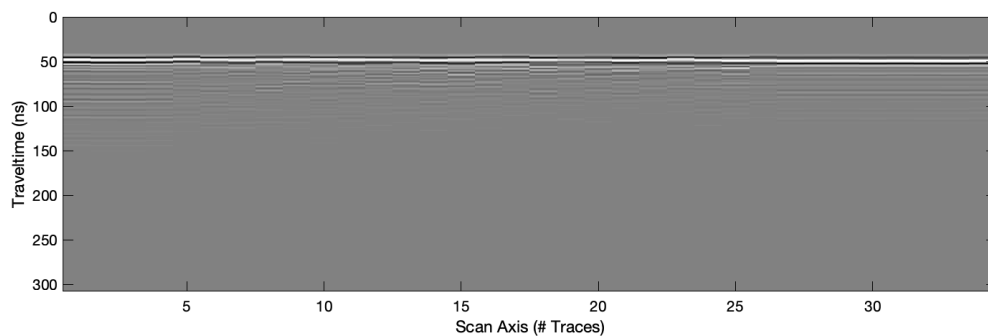
**Figure 6.** GPR (pro)file 68.. No corherent reflector are show, which could be caused by scattering of the signal due to rough surface conditions.

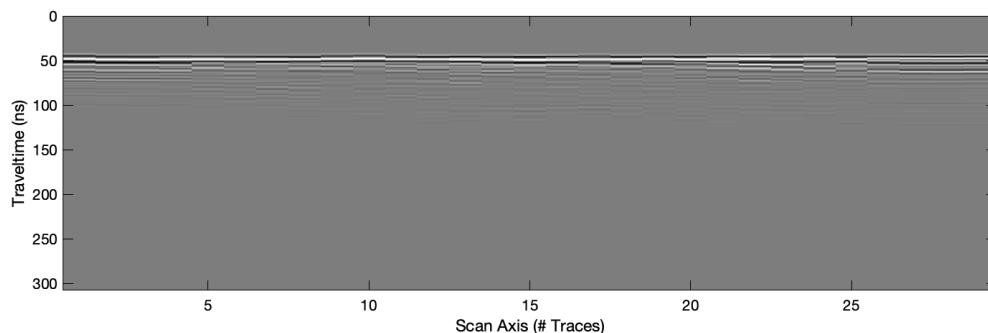
**Figure 7.** GPR (pro)file 69. DAT 0069 AI. Very weak reflectors and incoherent reflectors. No well resolved layering.

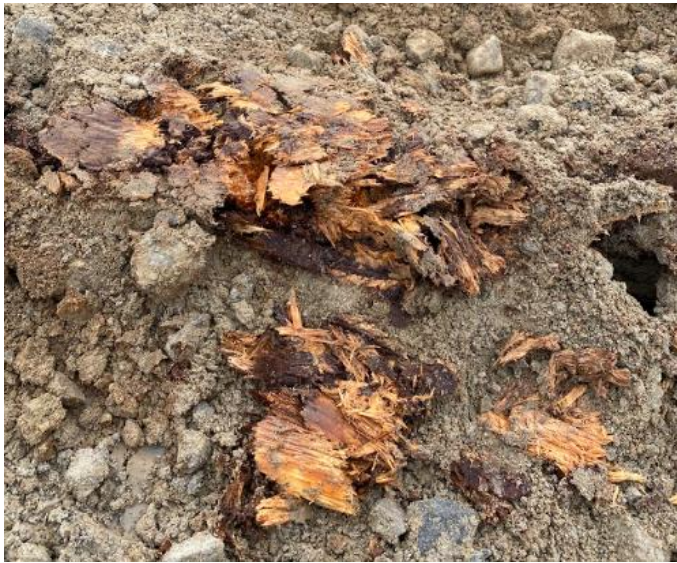
*Figur 5 Spontrester från schakt, bilden visar rester från översta delen av spanten, ca +564,5 - +564*

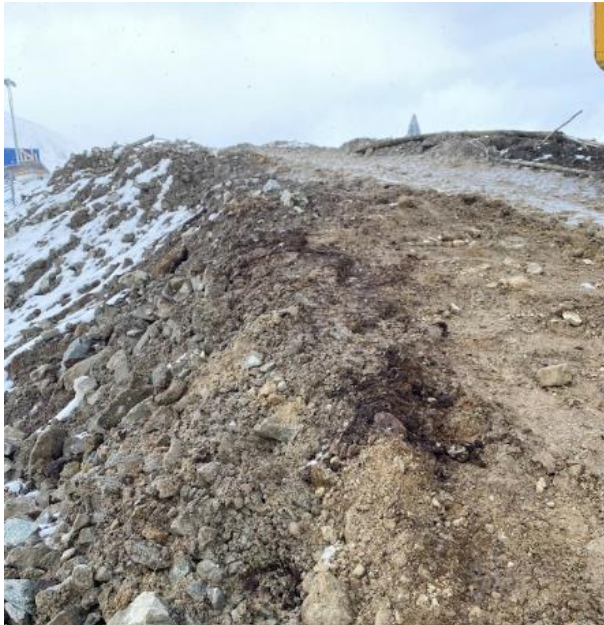
*Figur 19 Organiskt material mellan tätjord och erosionsskydd nedströms, sektion 0/175*

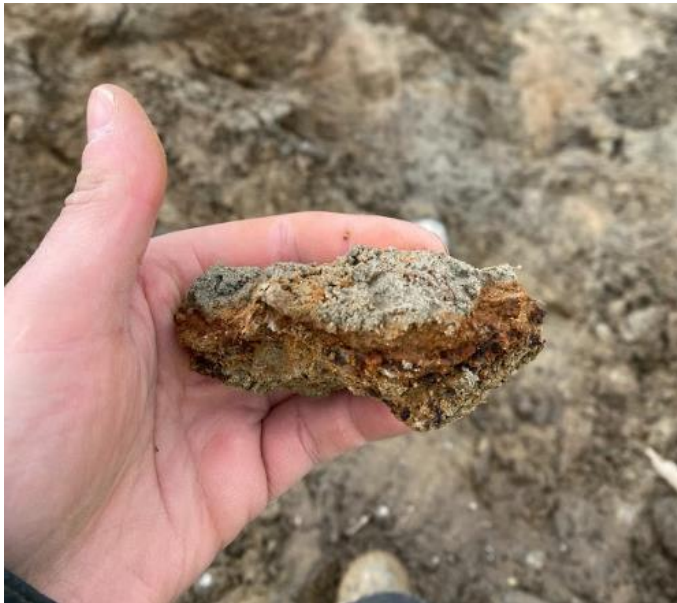
*Figur 23 Tydlig utfällning i tätkärnan som sträckte sig längsmed dammen vid sektion 0/185, linjen ligger på nivå +562,9*

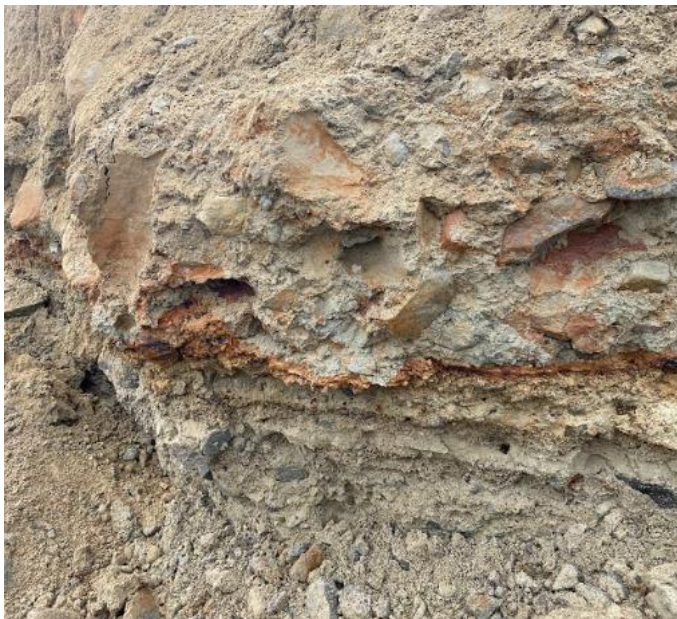
*Figur 24 Tydlig utfällning i tätkärnan som sträckte sig längsmed dammen vid sektion 0/185, linjen ligger på nivå +562,9*
