# PD-AKTIVITET I NYARE NÄTSTATIONER

RAPPORT 2024:1023

En empirisk analys av tillståndet i svenska nätstationer

TOMAS JOHANSSON ET AL

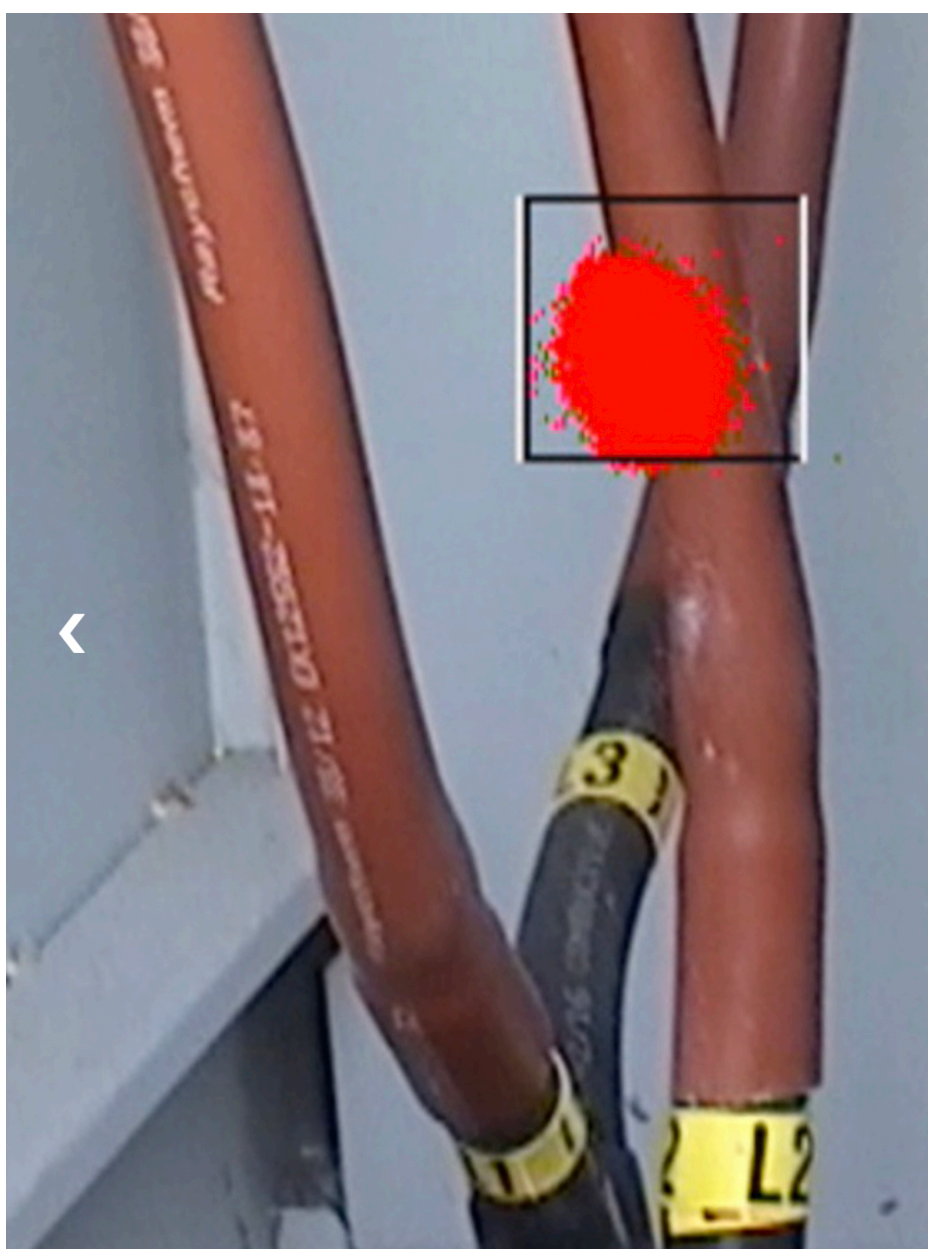
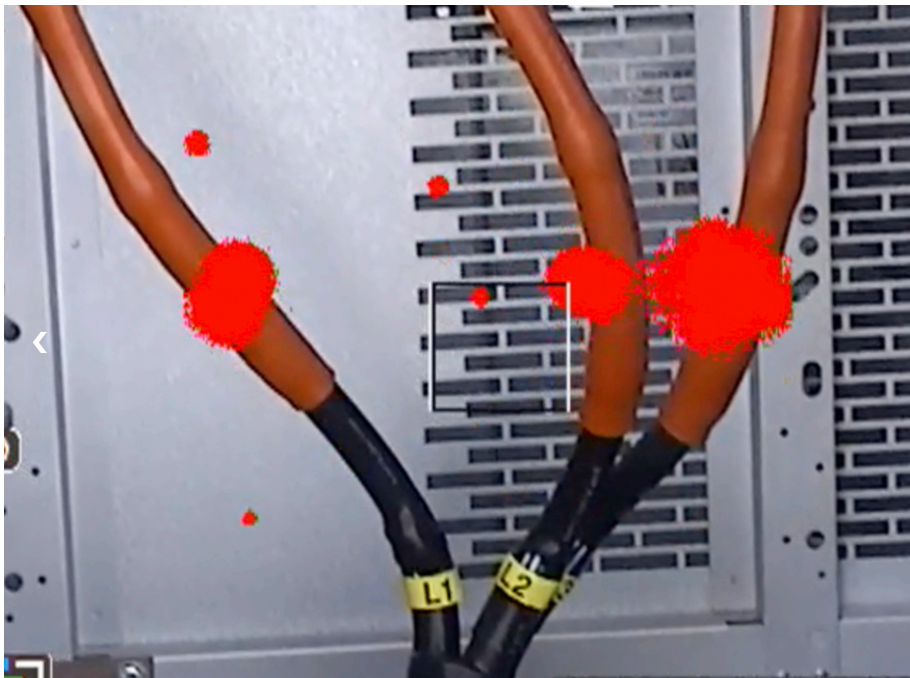
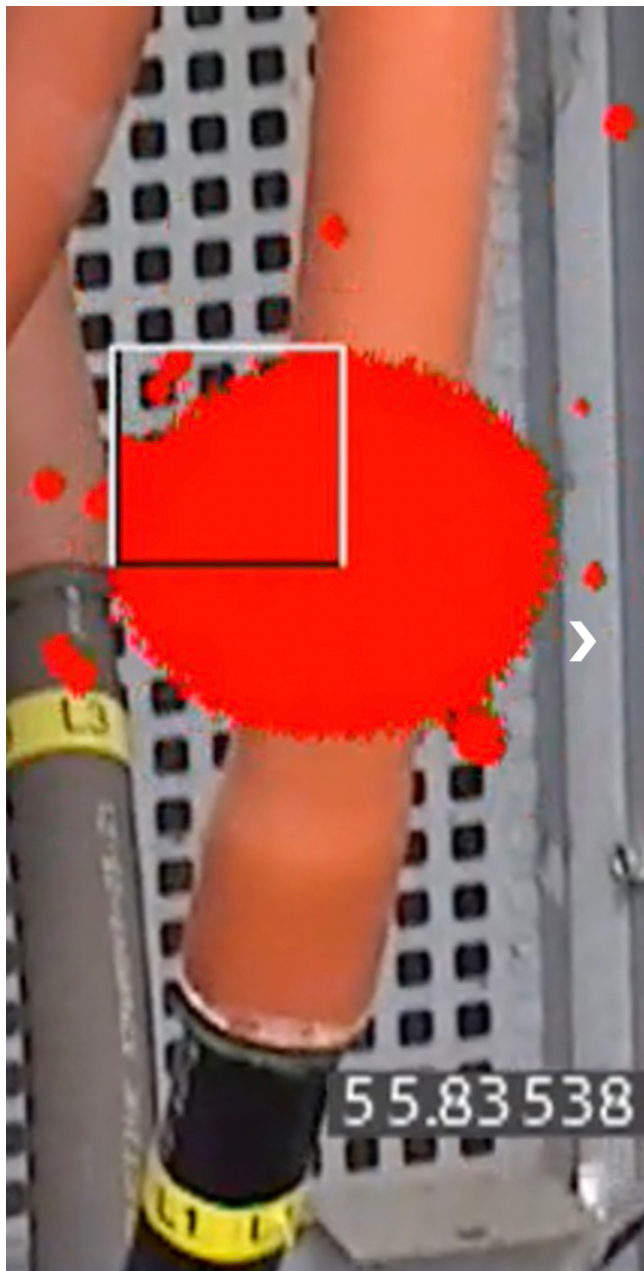
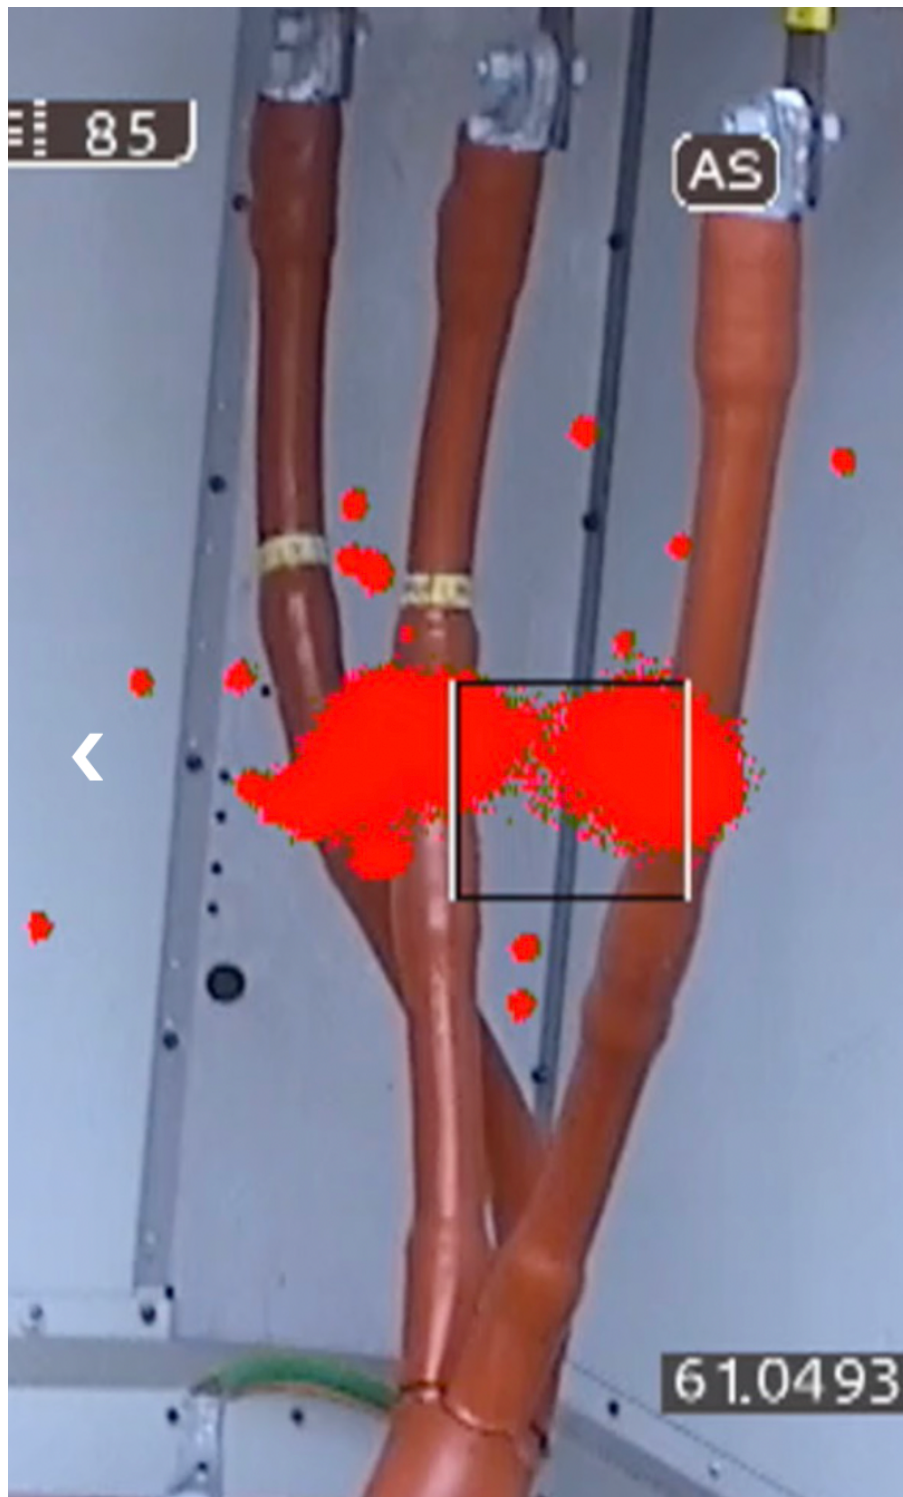
Koronasensorn registrerar det UV-ljus som uppstår vid partiell urladdning. På bilderna syns alltså tydlig PD-aktivitet på ett eller flera ändavslut. PD-aktiviteten leder till accelererad nedbrytning av både metall- och polymerkomponenter inne i nätstationen. UV-ljuset som uppstår har en nedbrytande effekt på polymerer vilket initialt visar sig som försämrad isolering i avslutet och färgskiftning av materialet.

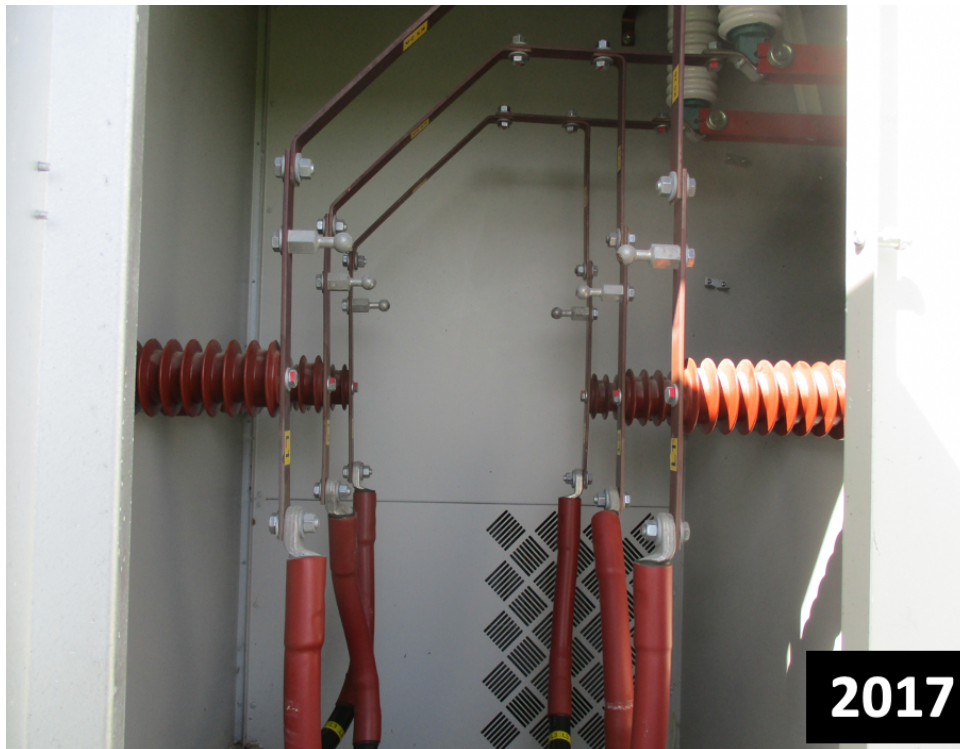
Figur 17. E.ON Blekinge

Fallstudien ovan ger en indikation på en potentiell tidslinje för koronadrabbade nätstationer. Någon gång mellan 2012 och 2017 uppstår PD-aktivitet i något av ändavsluten. Redan 2017 syns färgskiftning på ett av ändavsluten vilket betyder att PD-aktivitet pågått ett tag. Sex år senare, 2023, är stationen totalförstörd med PD-aktivitet som spritt sig till samtliga avslut och oxidation av stort antal metallkomponenter. Stationen har 2023 så pass stora funktionsfel att den byts ut till en totalkostnad på flera hundra tusen kronor. Stationen blev 11 år gammal. Förväntad ekonomisk livslängd var 40 år. Det uppstår alltså en förlust på ca 75% av investeringskostnaden.

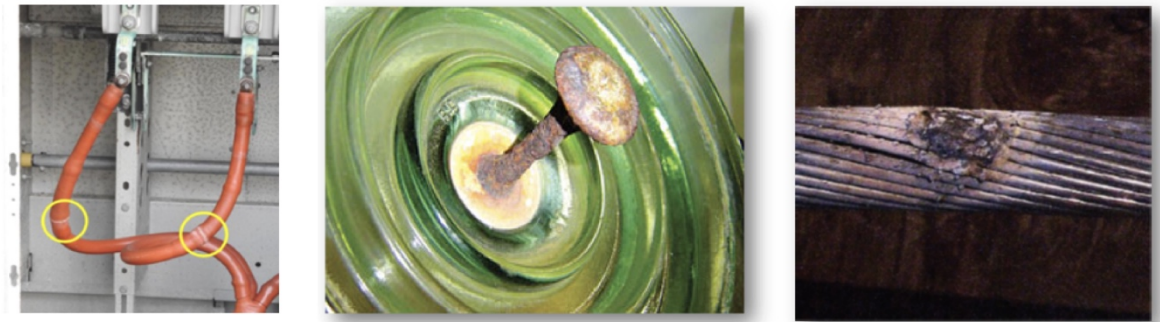
Bild 24 visar några exempel på korona-inducerade skador. Kabel-ändavslutningar är den mest förekommande komponenten som skadas av korona i nätstationerna. Bildningen av sura ämnen samt förekomsten av ozon ökar risken för korrosionsskador på metalliska material, som vi ser två exempel på i Bild 24.

**Figur 24.** Skador orsakade av korona på polymera isolationsmaterial (vita banden på isoleringen, vänster) och metaller (korrosion; bilderna till höger)

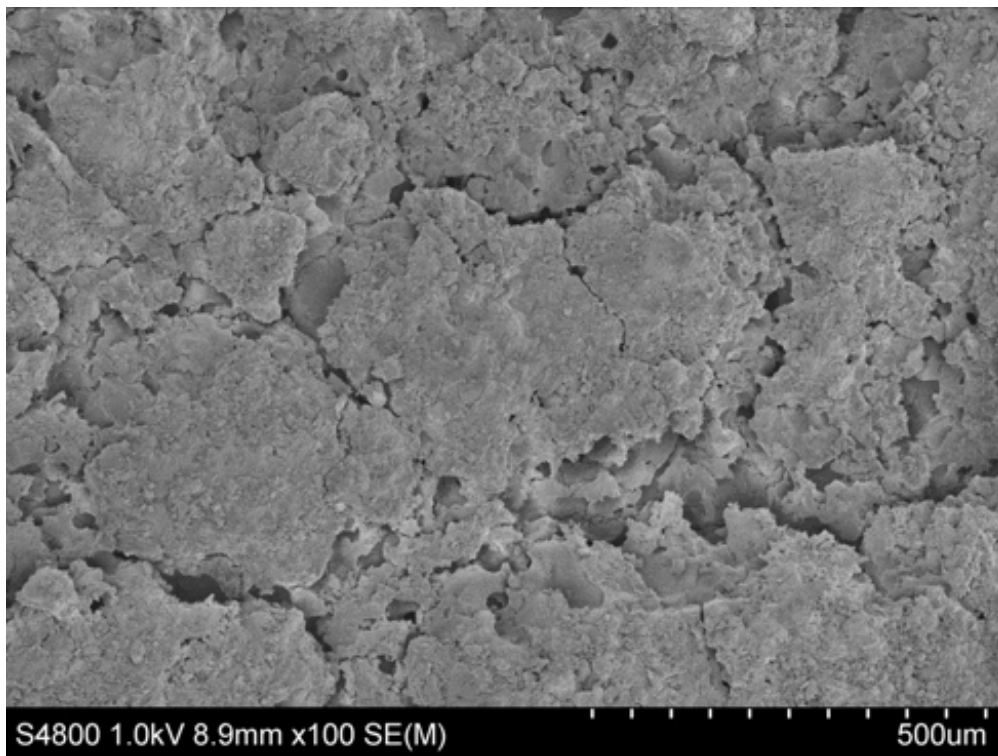
Figur 27. Avslut som uppvisat PD

Därefter scannas de båda proven i ett elektronmikroskop. Elektronmikroskopet visar att det i det PD-utsatta avslutet har skapats mikrosprickor medan det PD-fria avslutet är homogent. Mikrosprickorna innebär med stor sannolikhet att polymerens isolerande effekt förlorats medan det PD-fria avslutet troligtvis fortfarande levererar den isolation som det designats för.
