VINTERSPILL I KALLT KLIMAT

RAPPORT 2024:1044

DAMMSÄKERHET

Problem på grund av vinterspill samt tekniker för att
åtgärda ispåbyggnad nedströms om luckan

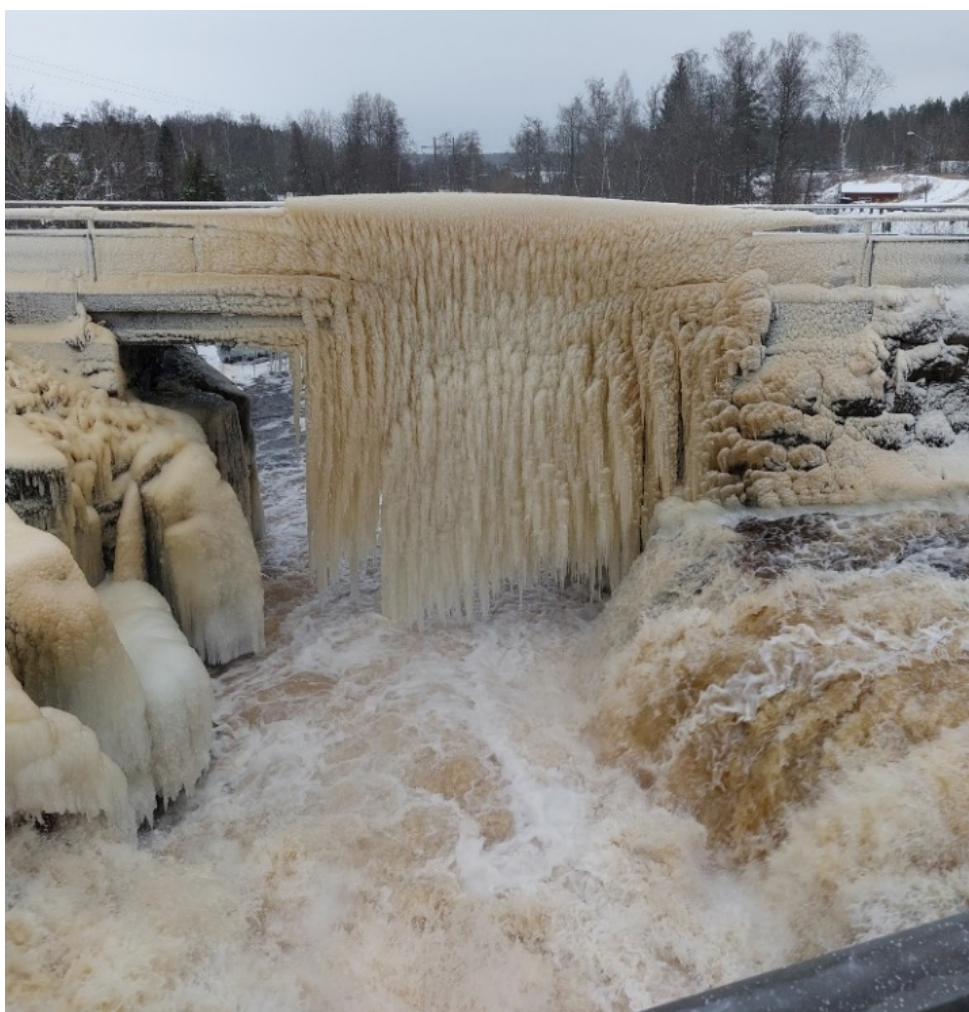
Den grundläggande problematiken för ispåbyggnad från vinterspill är främst vattendimman som kondenserar på de kalla ytorna samt stänk. Figur 4-1 presenterar tydligt exempel med omfattande ispåbyggnad på en bro till följd av vattendimma. På grund av att en bros ytor kyls ner från flera sidor resulterar det i att vattendimman från vinterspillet kan kondensera och frysa.

Figur 4-1. Bro strax nedströms av utskoven som presenterar inverkan av ispåbyggnad från vattendimma som bildas under vinterspill.

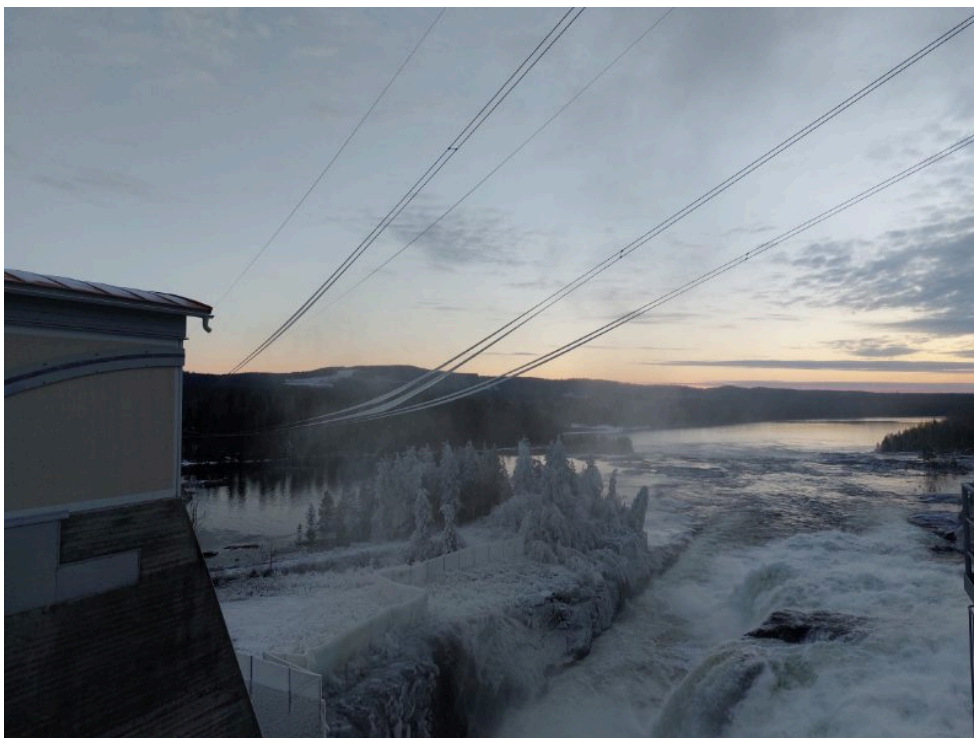
Figur 4-2 presenterar exempel där ispåbyggnad sker på kraftledningarna som korsar vattenvägen nedströms om utskoven.

Figur 4-2. Ispåbyggnad på kraftledning som korsar vattenvägen nedströms om utskovsluckorna.

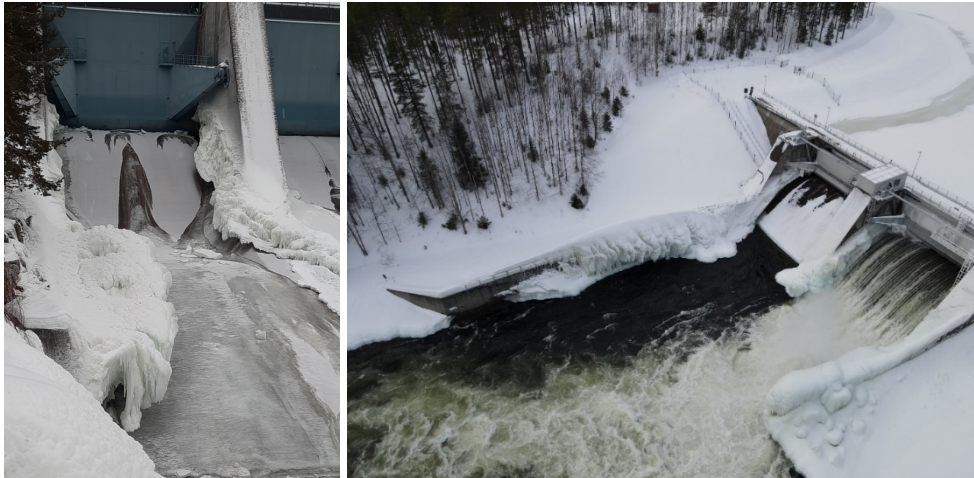
Normalfallet vid ispåbyggnad på pelarsidor och luckarmar enligt Figur 4-3 är det troligtvis en kombination av stänk och vattendimma. Men när det väl byggt upp lite is vid sidorna är det troligtvis stänk som bidrar mest till den fortsatta ispåbyggnaden. Det är även troligt att processen och ispåbyggnadshastigheten ökar något då mer is innebär att det är mer vatten som skvätter. En viktig grundfaktor är dock temperaturen som nämnts tidigare. Ju längre nedströms desto mer övergår det till att vara vattendimman som bidrar till ispåbyggnaden.

Figur 4-3. Ispåbyggnad på pelare och ledmur.

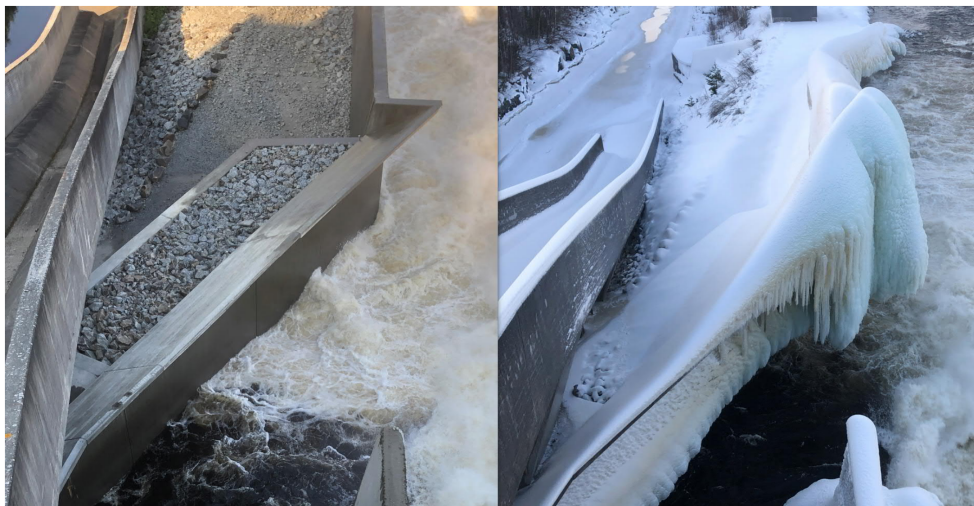
Figur 4-4 visar ett exempel på där det troligtvis varit en kombination av vattendimma och stänk som resulterat i en mycket stor ispåbyggnad på ett översköljningsskydd på en ledmur.

Figur 4-4. Bild av översköljningsskydd på ledmur. Till vänster är det plusgrader, till höger är det minusgrader.

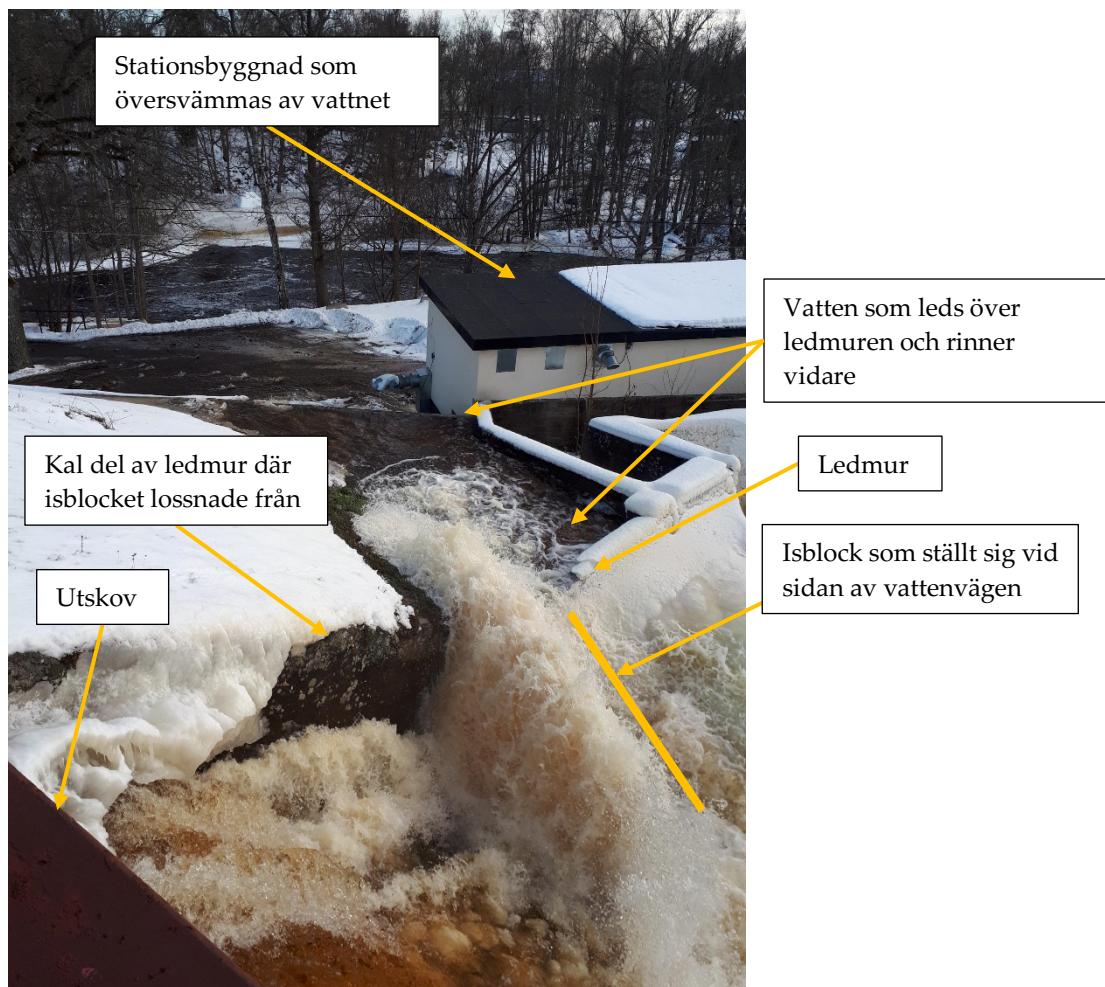
Figur 4-5. Isblock som ställt sig vid sidan av vattenvägen och agerar plog till vattnet som strömmar ut från utskovet. Vattnet lyfts upp över ledmuren så att det sedan kan rinna ner till stationshuset på nedströmssidan.

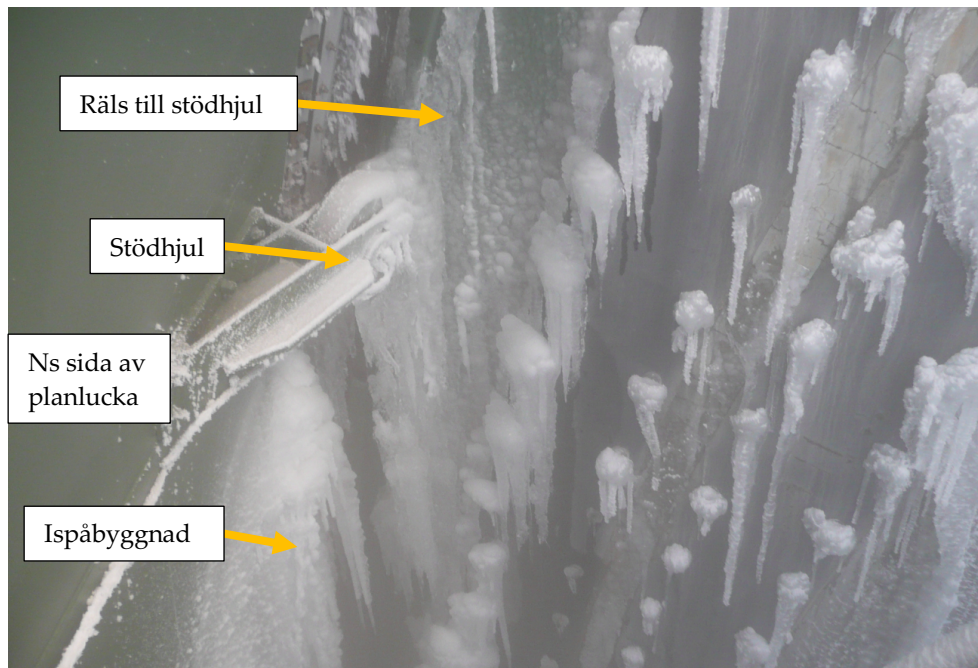
Figur 4-6 Is kring stödhjul, anläggning 1 2010.

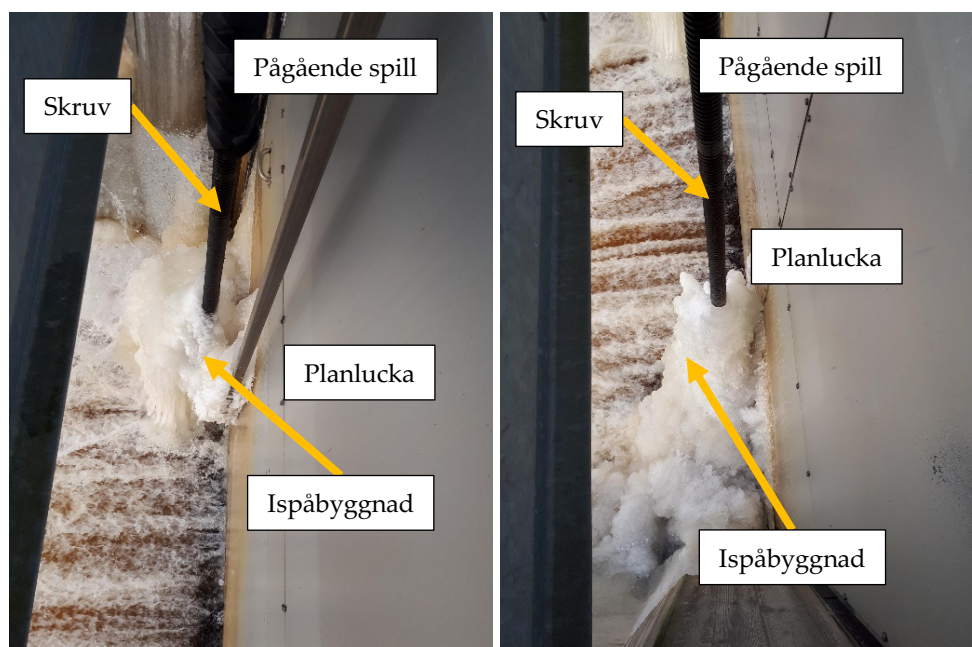
Ett annat exempel för planluckor redovisas i avsnitt Intervju 14 - Anläggningar i Norrbottens län^{9.14} enligt Figur 4-7 där ispåbyggnad skett på skruvarna (domkraft) till en planlucka och påverkat tillgängligheten av luckan. Detta har åtgärdats framgångsrikt genom att justera så att skruvarna sitter på toppen av luckan. Denna åtgärd har dock gjort så att själva lyftkonstruktionen blivit högre.

Figur 4-7. Skruvar vid sida av planlucka som möjliggör öppning och stängning av luckan.

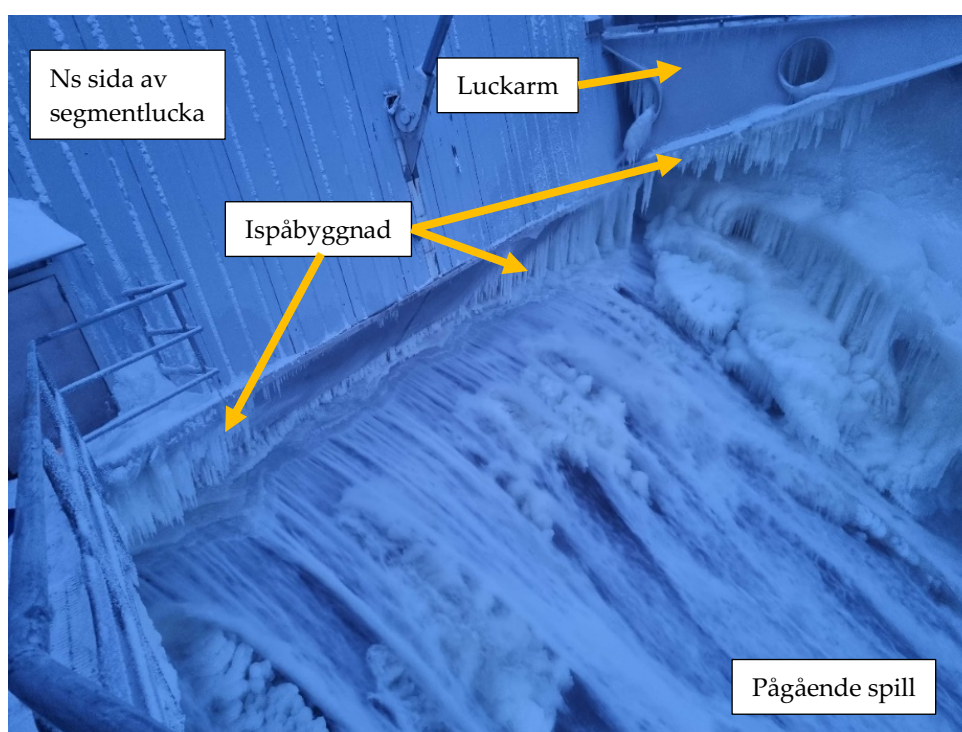
Figur 4-8. Ispåbyggnad på nedströmssidan av luckan under pågående vinterspill.

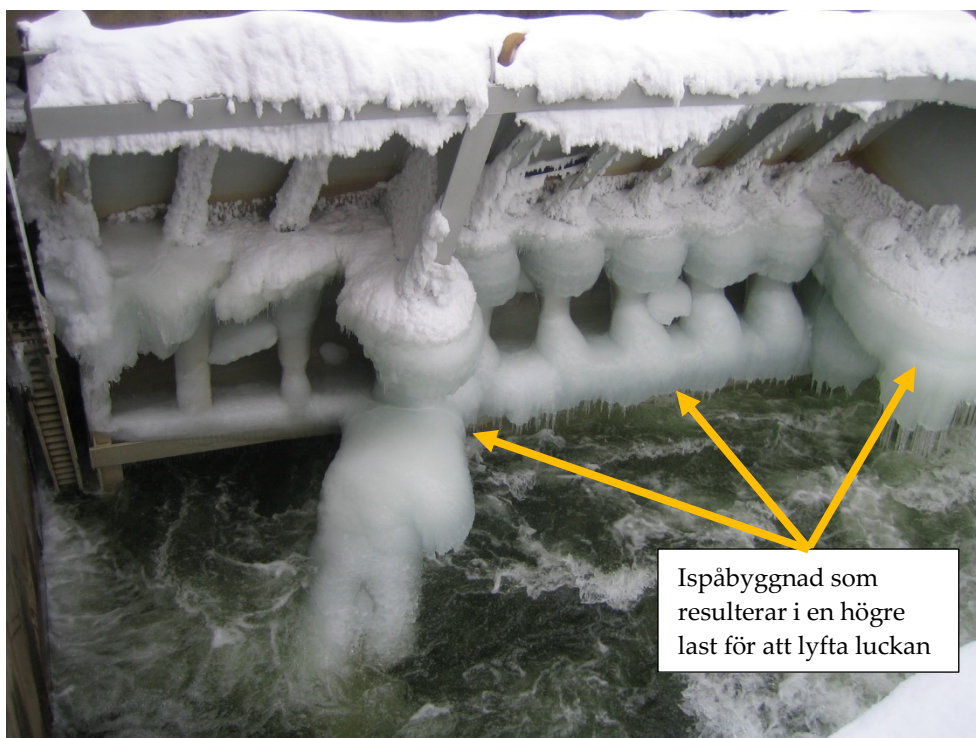
Figur 4-9. Ispåbyggnad på nedströmssidan av luckan med nedströms vattennivå som når upp till ungefär halva luckans höjd.

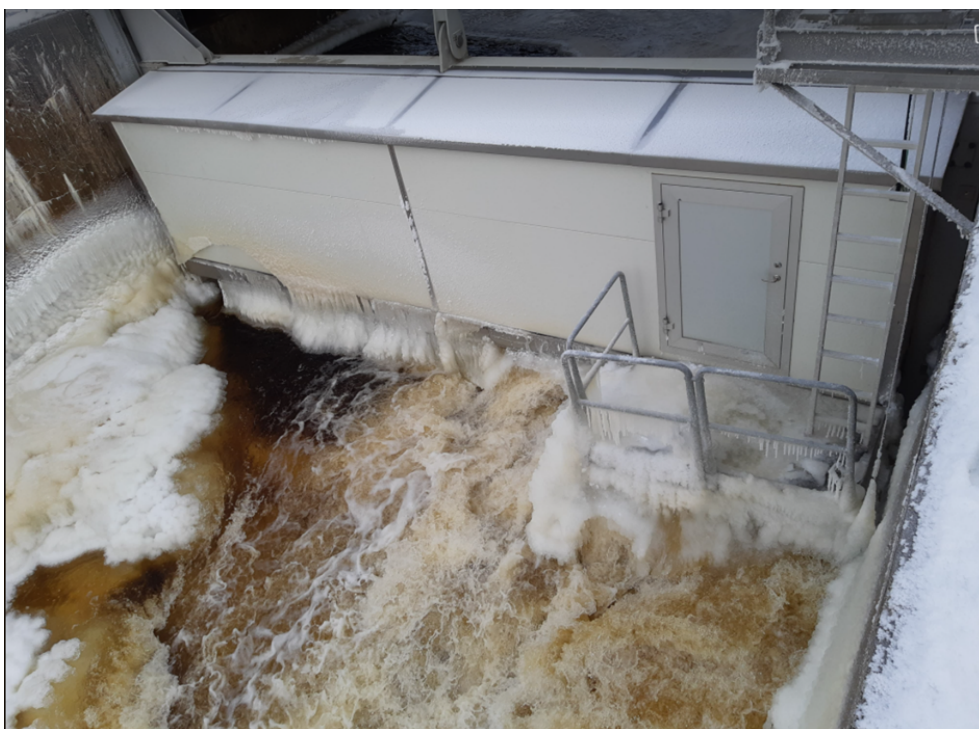
Figur 9-1. Lucka 5, vinterluckan ombyggd för ca 5 år sedan. Så här såg luckan ut då den var öppen 52cm vilket motsvarar $21 \text{ m}^3/\text{s}$, men den avbördade bara lite vatten på halva luckan.

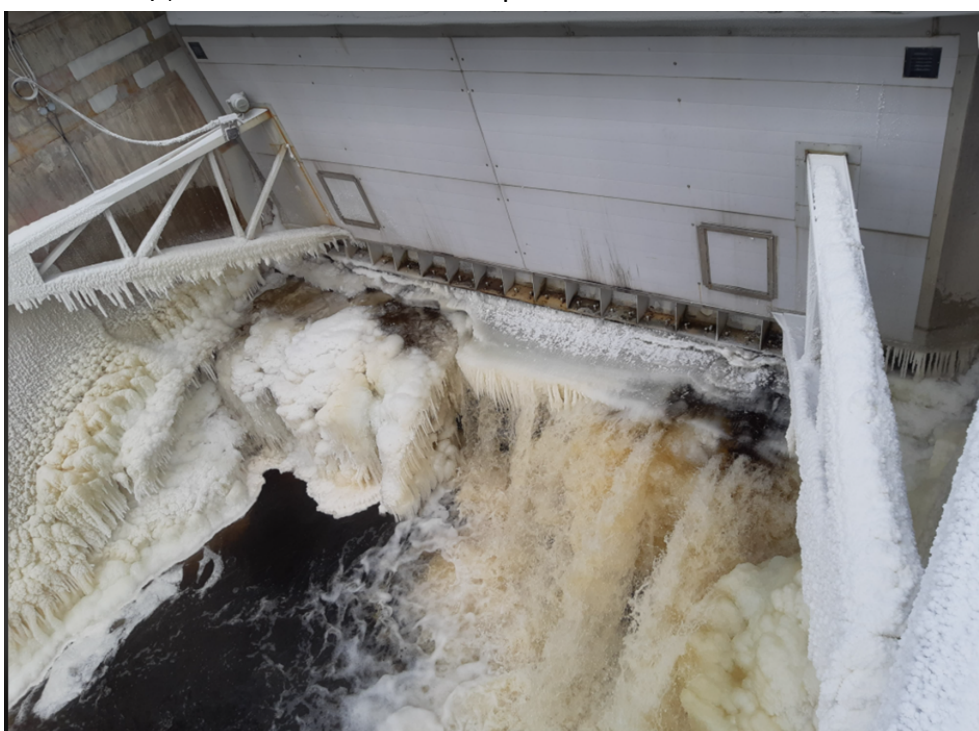
Figur 9-2. Lucka 6 har ett spill enligt hur mycket den är öppen på $26 \text{ m}^3/\text{s}$ men den avbördar endast några få m^3/s via en stril i mitten.

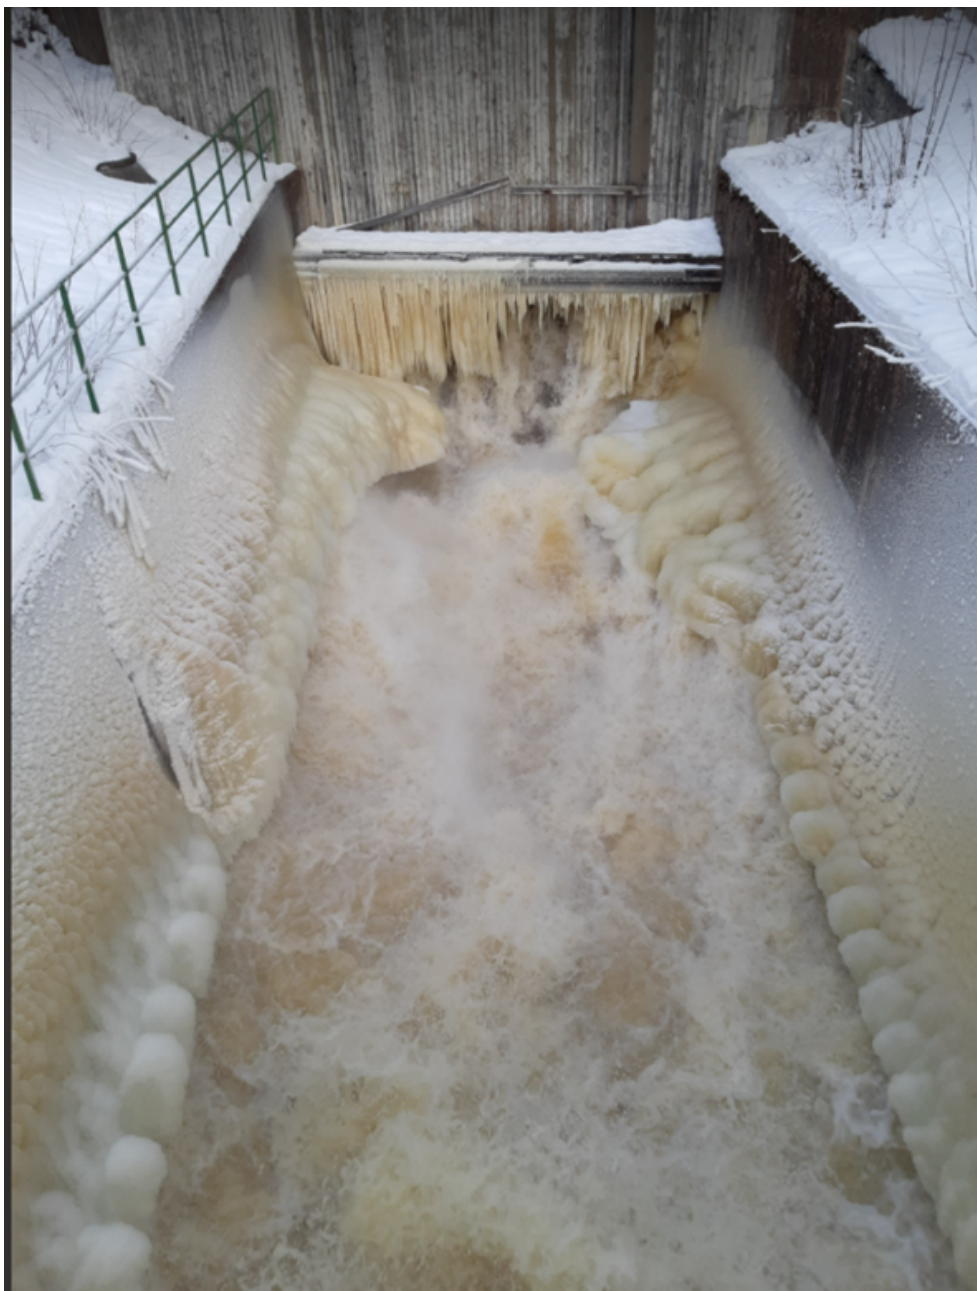
Figur 9-3. Klaffluckan tar 40 m³/s och går fullt på bilden, men det fattas nog ett antal m³/s här också p.g.a. isen. Isen byggde på betydligt mer innan allt var över.

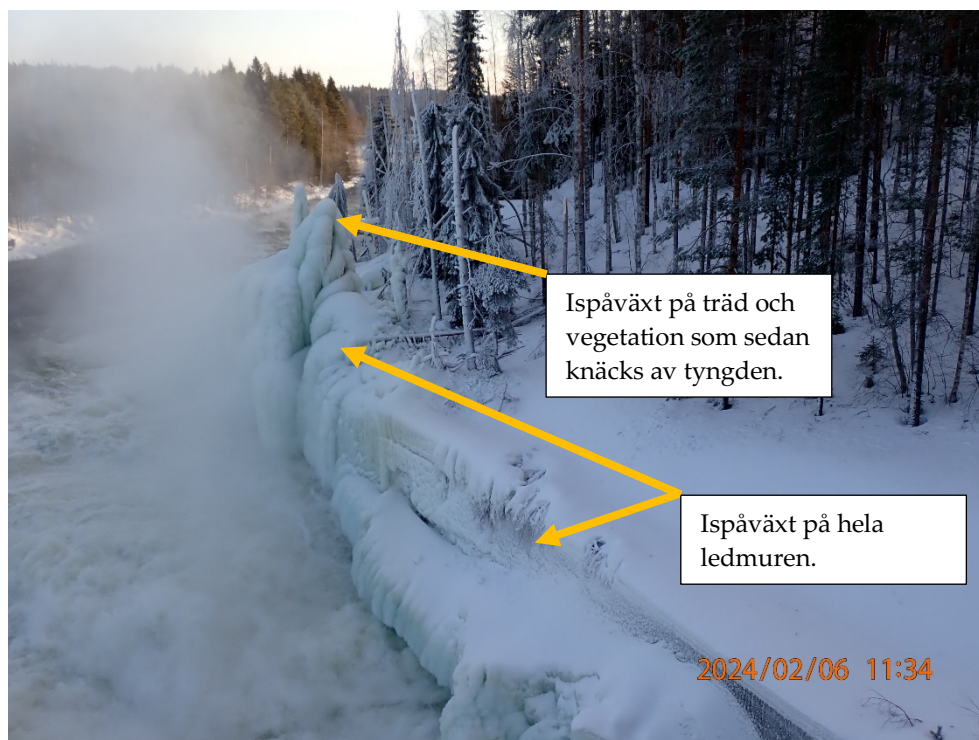
Stänk och dimma resulterade i ispåbyggnad på träden vilket gjorde att träden böjdes och knäcktes och hamnade delvis i spillfåran enligt Figur 9-5. Figur 9-6 presenterar en bild tagen vid samma plats som Figur 9-5 men mycket tidigare i ispåbyggnadsprocessen. Vatten stänkte också upp på och över ledmuren och det frös på den torra sidan av ledmuren. Ledmurarna klarade sig utan problem i det aktuella fallet och problemet åtgärdades genom att träden avverkades närmast ledmuren.

Figur 9-5 Ispåbyggnad pga. vattendimma som bildar is på vegetationen nedströms.

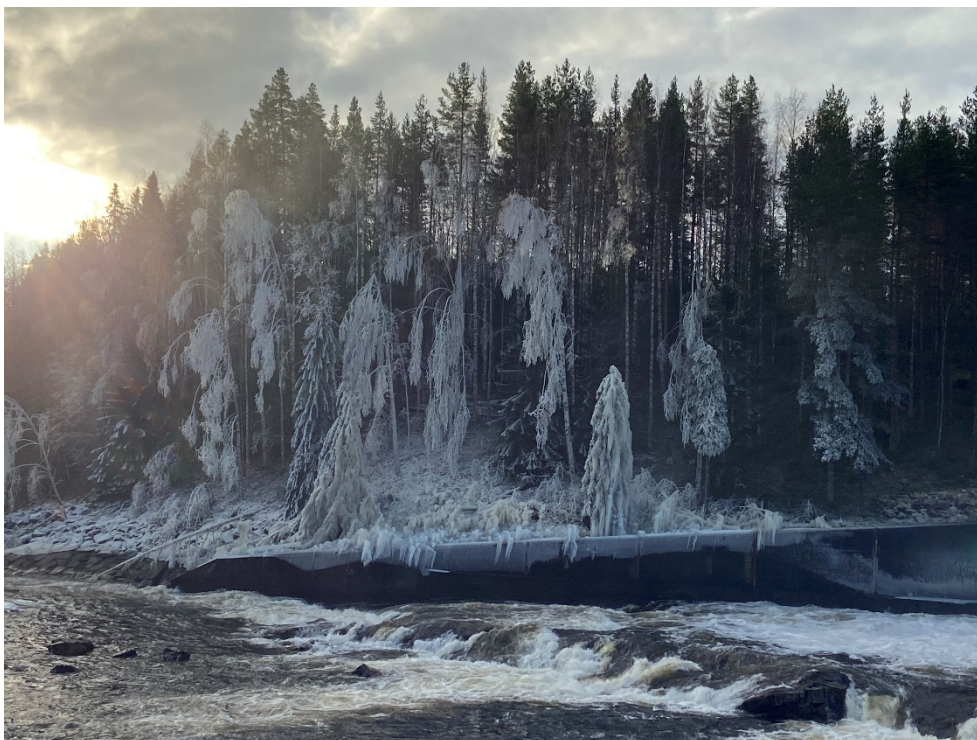
Figur 9-6 Bilden visar samma område som figur 9-5 nedströms i ett tidigt skede av ispåväxten.

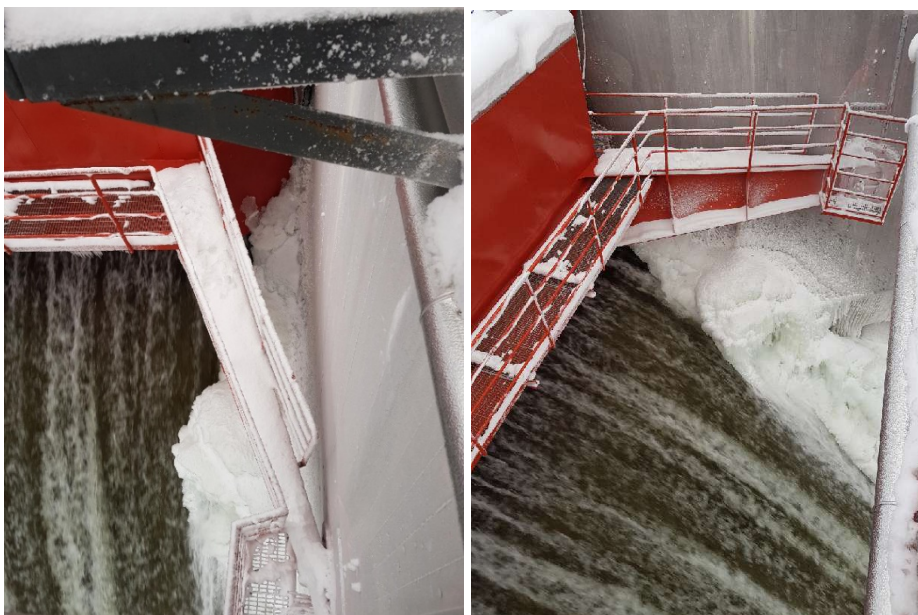
Figur 9-7. Ispåbyggnad på sidan av betongpelaren till höger om luckan.

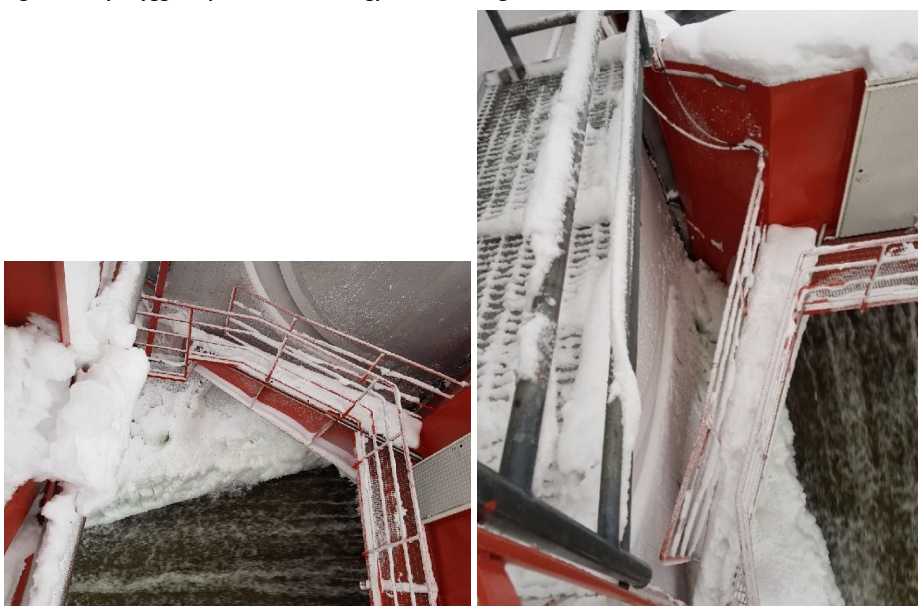
Figur 9-8. Ispåbyggnad på sidan av betongpelaren till vänster om luckan.

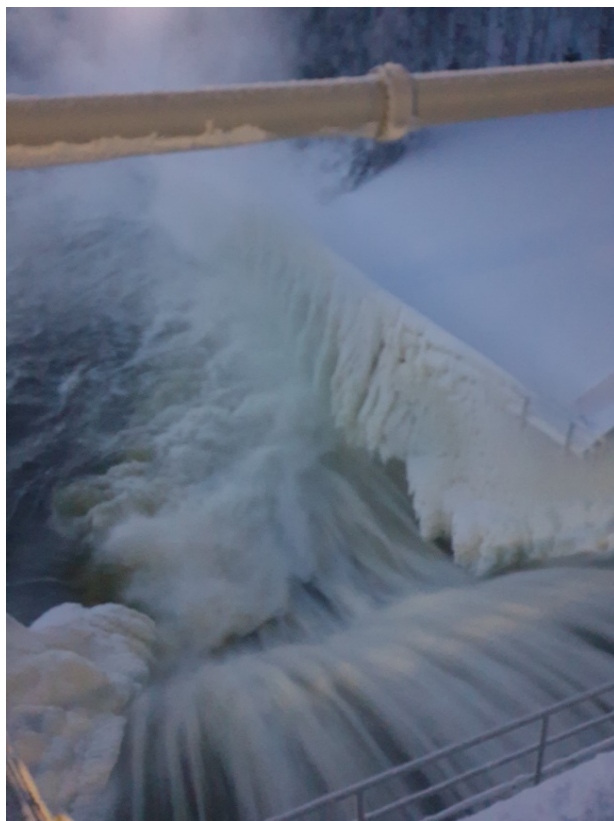
Ytterligare ett problem som uppstått var att en iskrage på nedströms ledmur tillsammans med vatten som slår upp mot iskragen resulterade i vibrationer till närliggande hus. Dessa vibrationer som gick genom ler-jorden resulterade i ett högt oljud (dunkar) vilket de boende klagade på. Figur 9-11, Figur 9-12 och Figur 9-13 presenterar några exempel på hur det kan se ut vid ett skibord som ligger över nedströms vattenyta. Ispåbyggnaden växer längs med ledmuren och blir mycket omfattande på grund av vattendimman och stänk som syns tydligt i Figur 9-11.

Figur 9-11. Ispåbyggnad på en ledmur nedströms ett utskov. Vattenströmmen på skibordet syns i bildens nederkant. När vattnet landar från skibordet skvätter det och bildas en vattendimma.

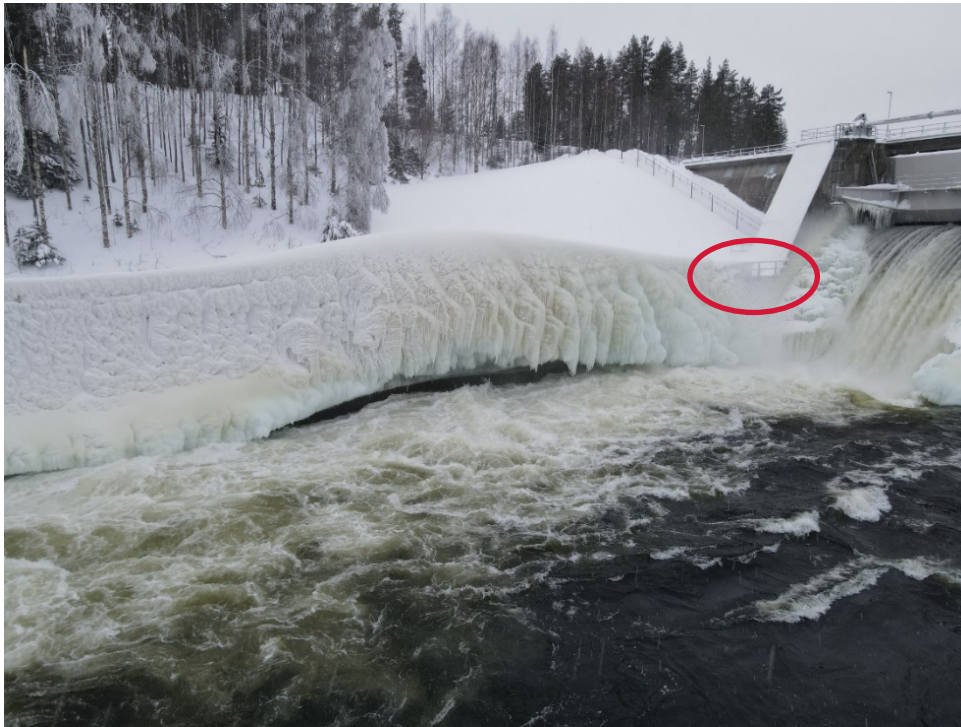
Figur 9-12. Ispåbyggnad på en nedströms ledmur sett från sidan. Räcket som knäcktes vid töväder är inringat på bilden.

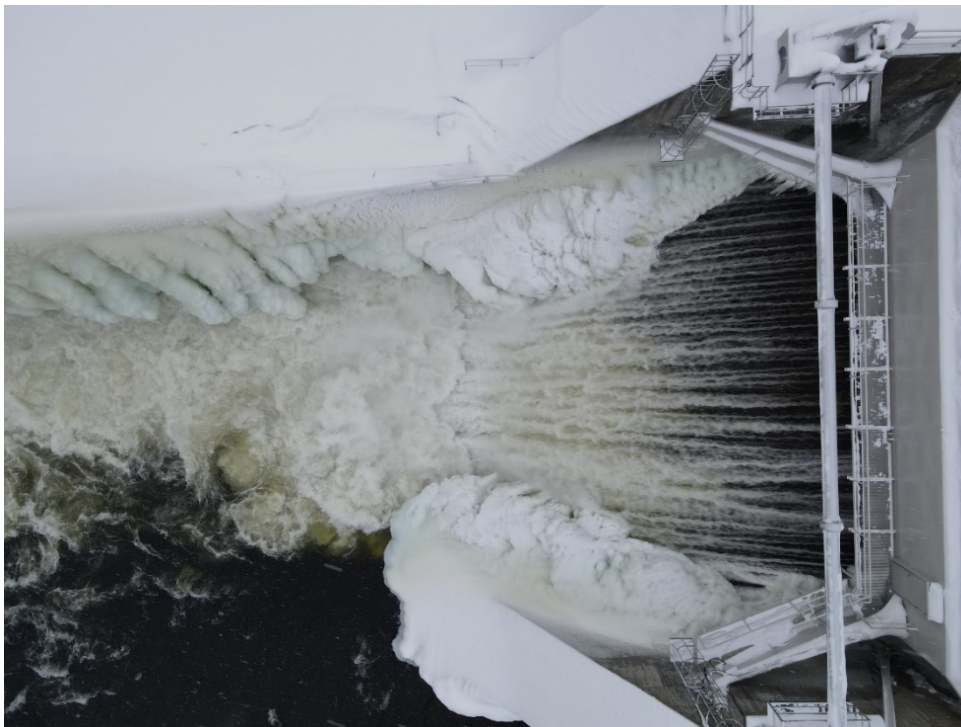
Figur 9-13. Ispåbyggnad nedströms ett utskov på pelare och ledmur sett ovanifrån.

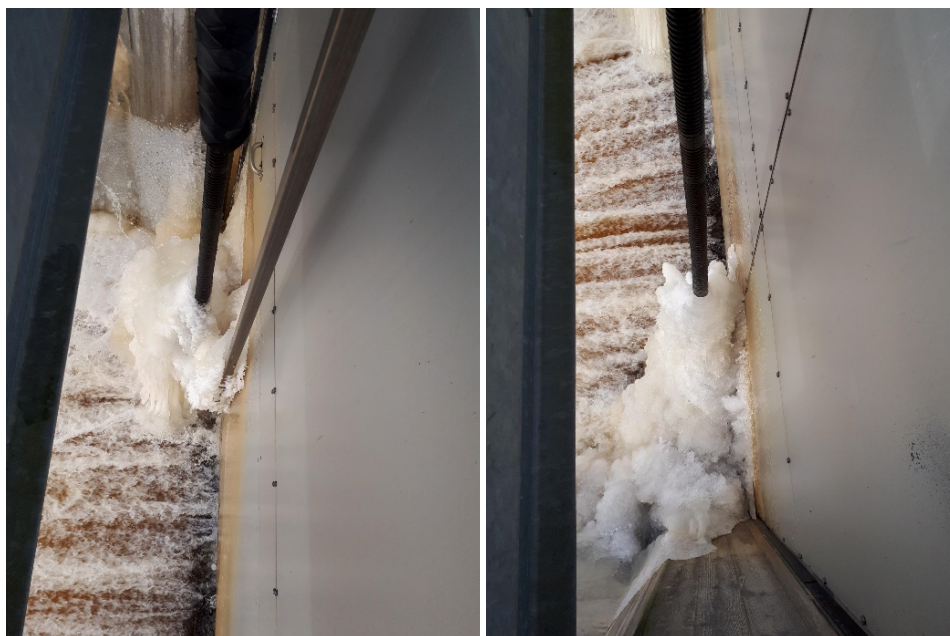
Figur 9-14. Skruvar vid sida av planlucka som möjliggör öppning och stängning av luckan.

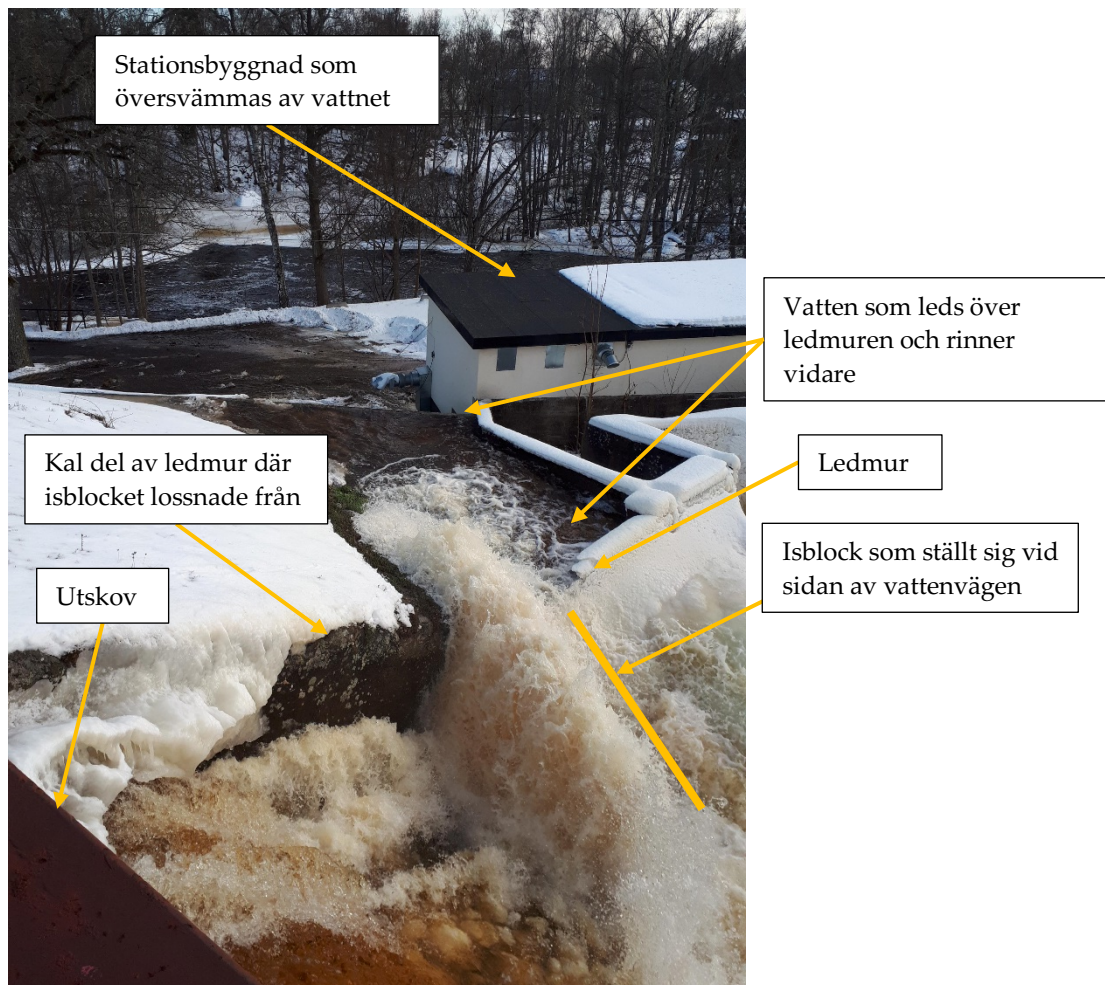
Figur 9-15. Isblock som ställt sig vid sidan av vattenvägen och agerar plog till vattnet som strömmar ut från utskovet. Vattnet lyfts upp över ledmuren så att det sedan kan rinna ner till stationshuset på nedströmssidan. För att åtgärda ispåbyggnad finns det tillgång till en spolbil från ett närliggande pappersbruk. Denna har en högtrycksslang som kan spruta varmvatten upp till 60 m.

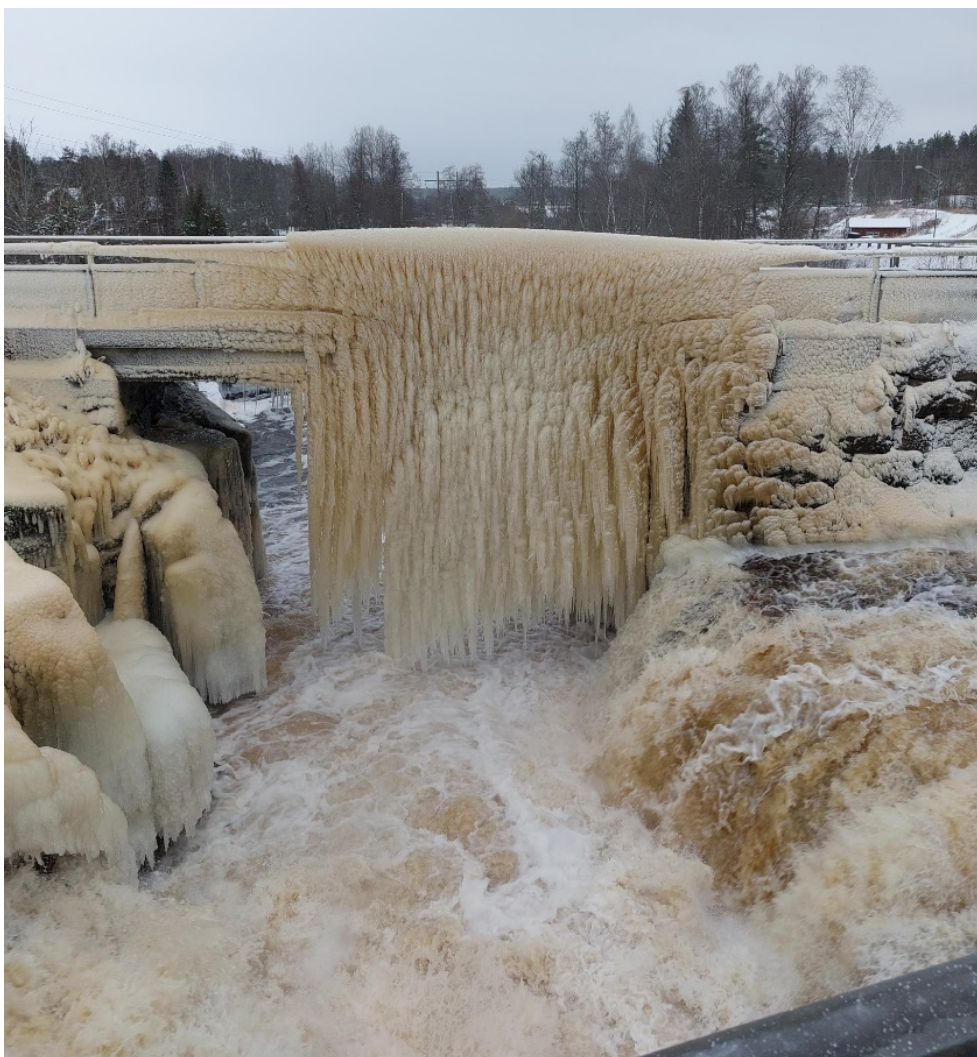
Figur 9-16. Bro strax nedströms av utskoven som presenterar inverkan av ispåbyggnad från vattendimma som bildats under vinterspill.

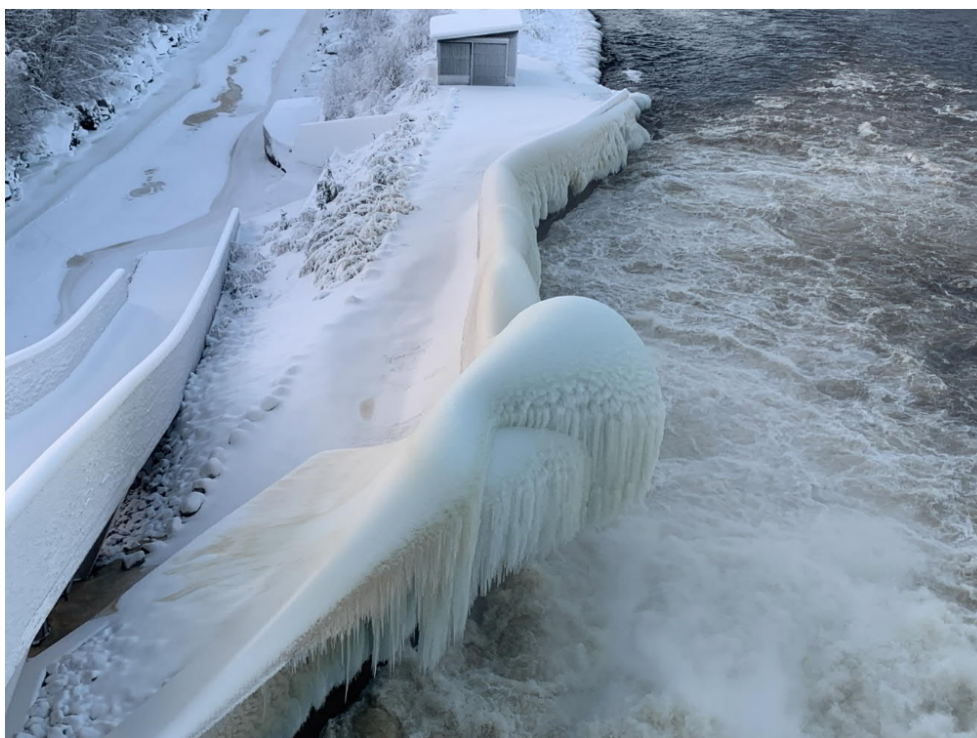
Figur 9-18. Omfattande ispåbyggnad på översköljningskyddet.

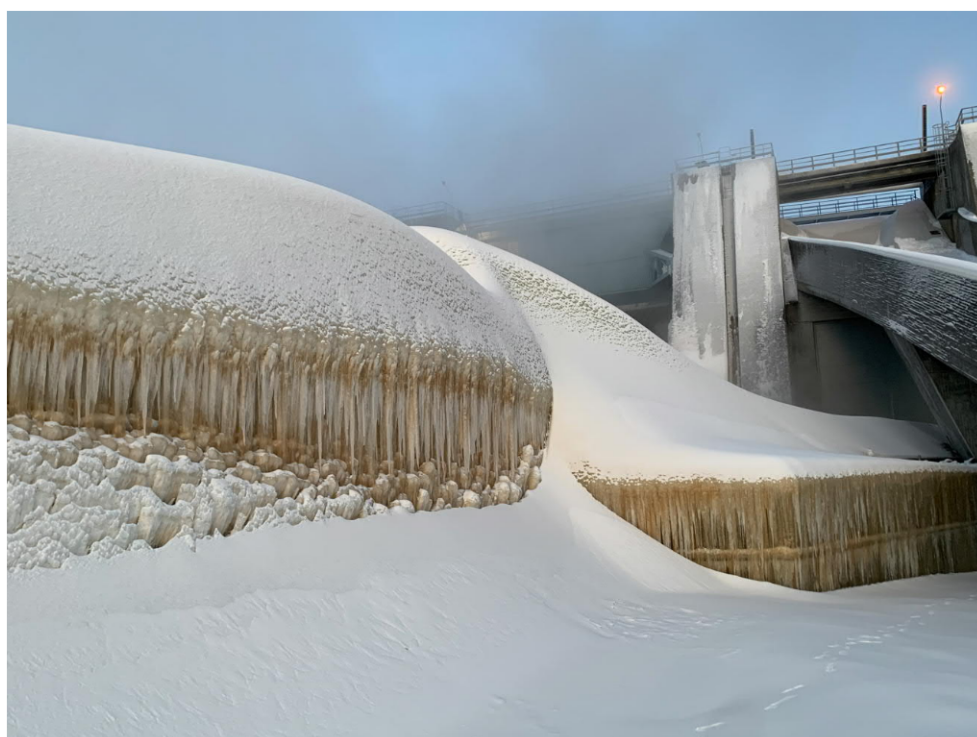
Figur 9-19. Omfattande ispåbyggnad på nedströmssidan av ledmuren.

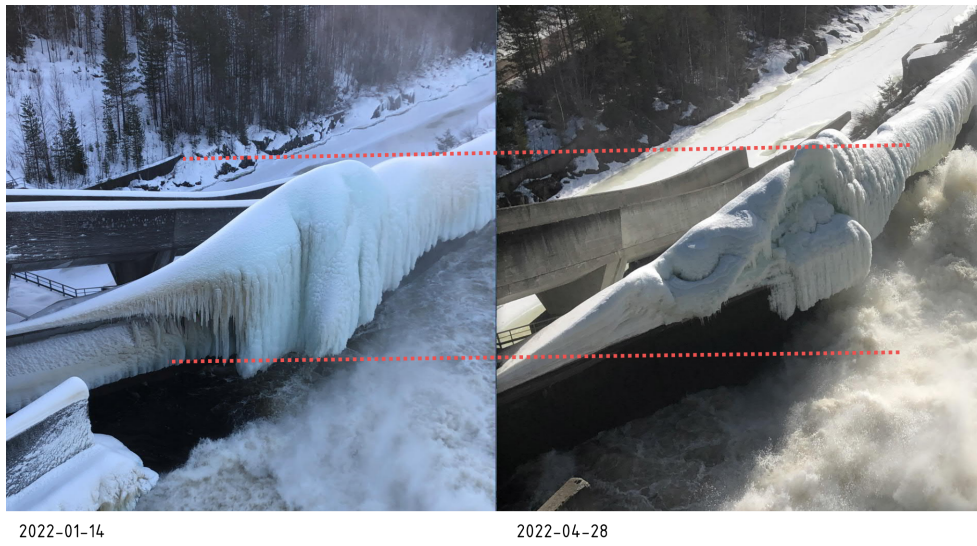
Figur 9-20. Ispåbyggnad vid två observationer, januari, och april 2022.

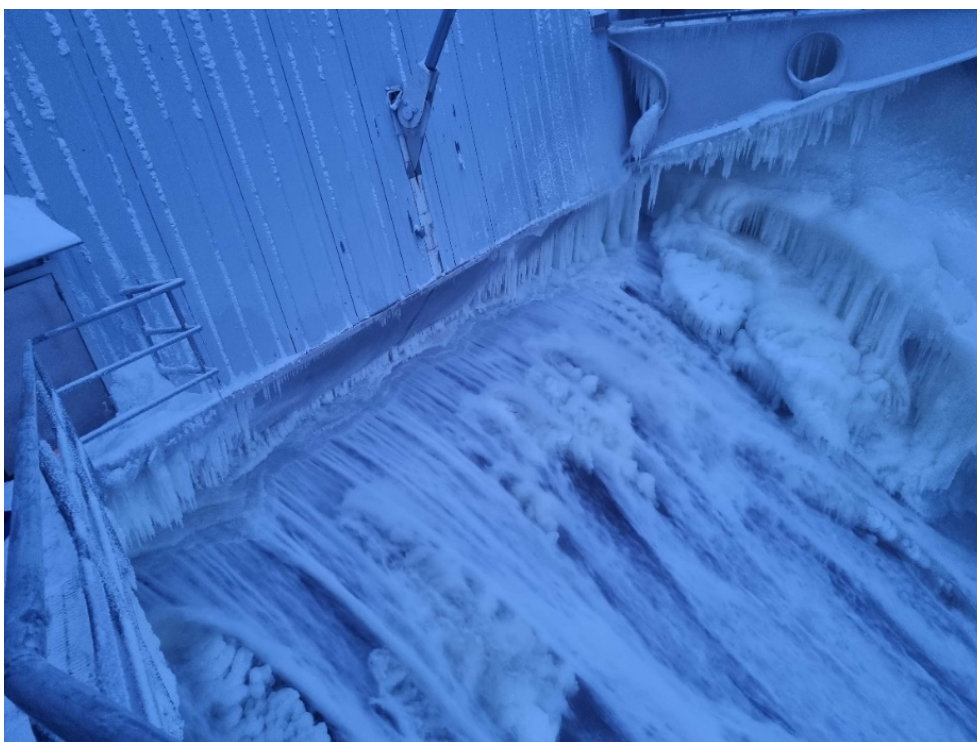
Figur 9-23. Ispåbyggnad på nedströmssidan av luckan under pågående vinterspill.

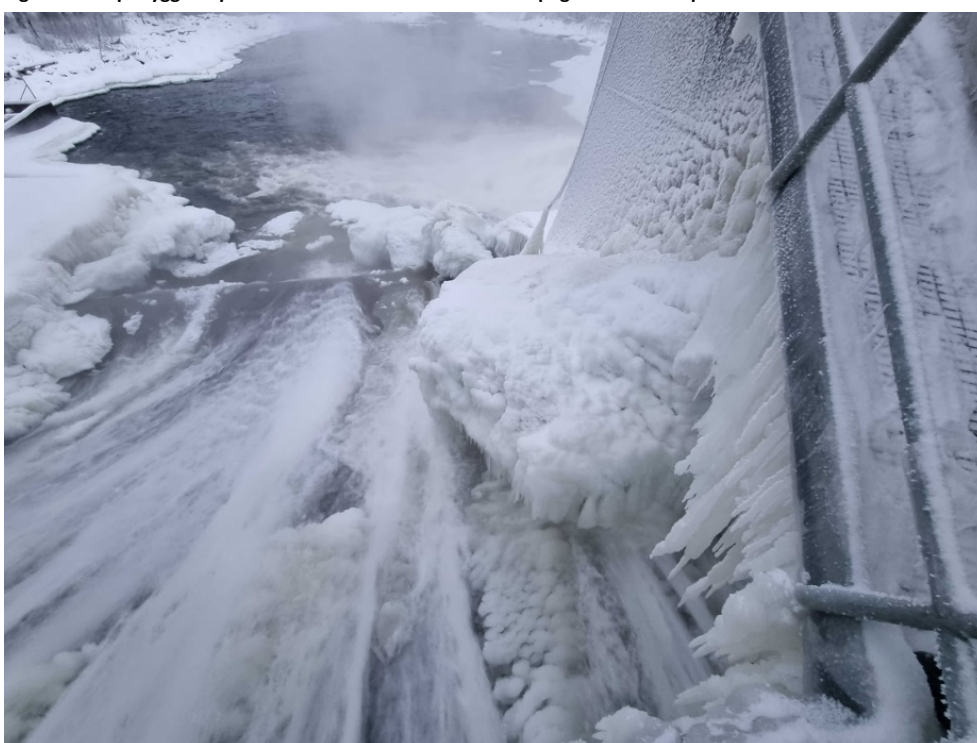
Figur 9-24. Ispåbyggnad på nedströmssidan av luckan under pågående vinterspill.

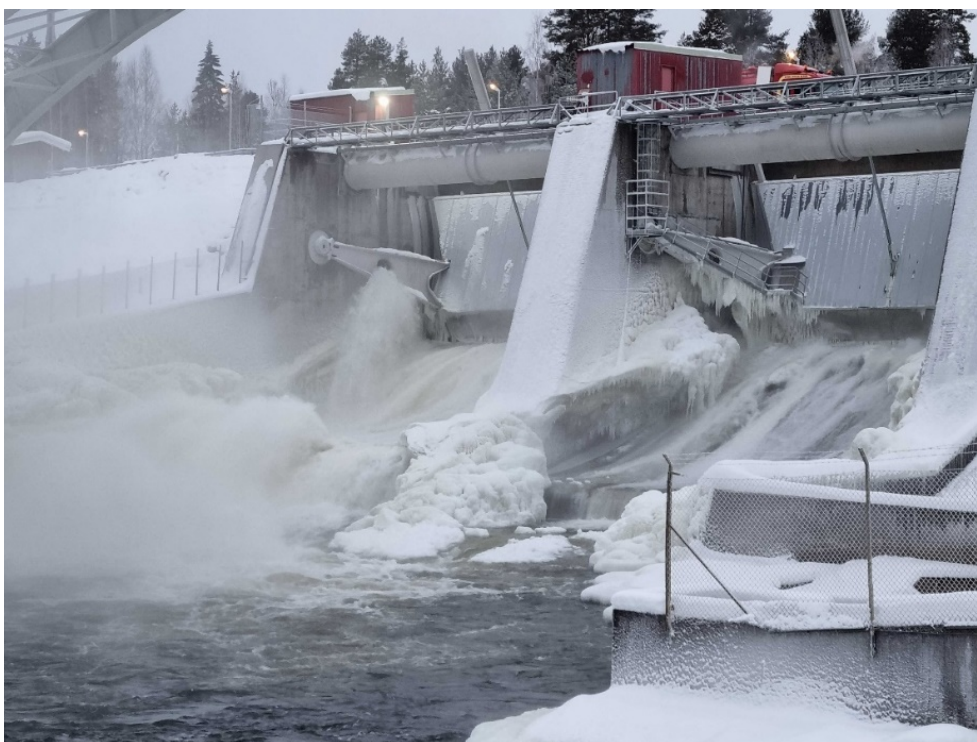
Figur 9-25. Ispåbyggnad på nedströmssidan av luckan under pågående vinterspill. Under luckbenet till vänster i bilden syns ett tydligt vattensprut som uppkommit pga. påfrysning.

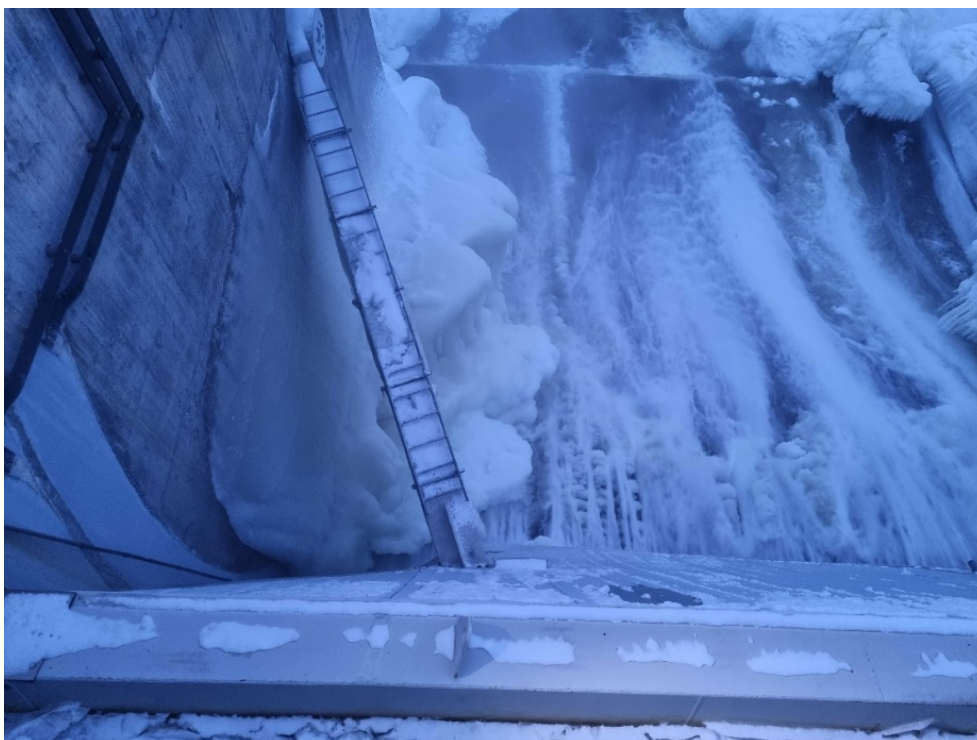
Figur 9-26. Ispåbyggnad på nedströmssidan av luckan under pågående vinterspill.
