VINTERSPILL I KALLT KLIMAT

RAPPORT 2024:1044

DAMMSÄKERHET

Problem på grund av vinterspill samt tekniker för att
åtgärda ispåbyggnad nedströms om luckan

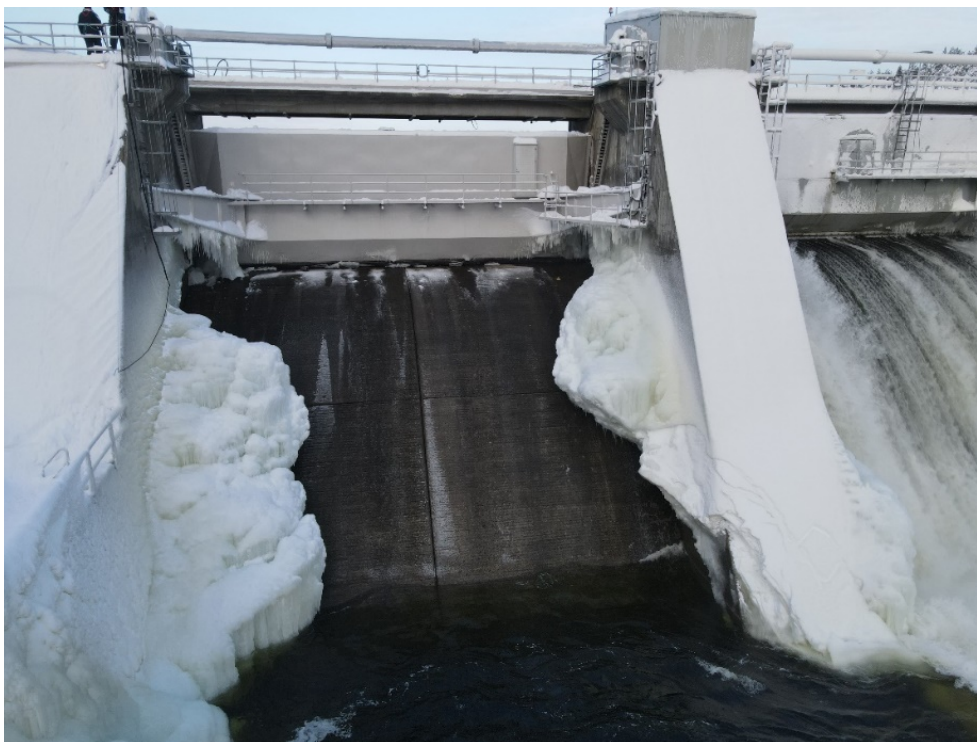
Figur 9-27. Ispåbyggnad på nedströmssidan av lucka.

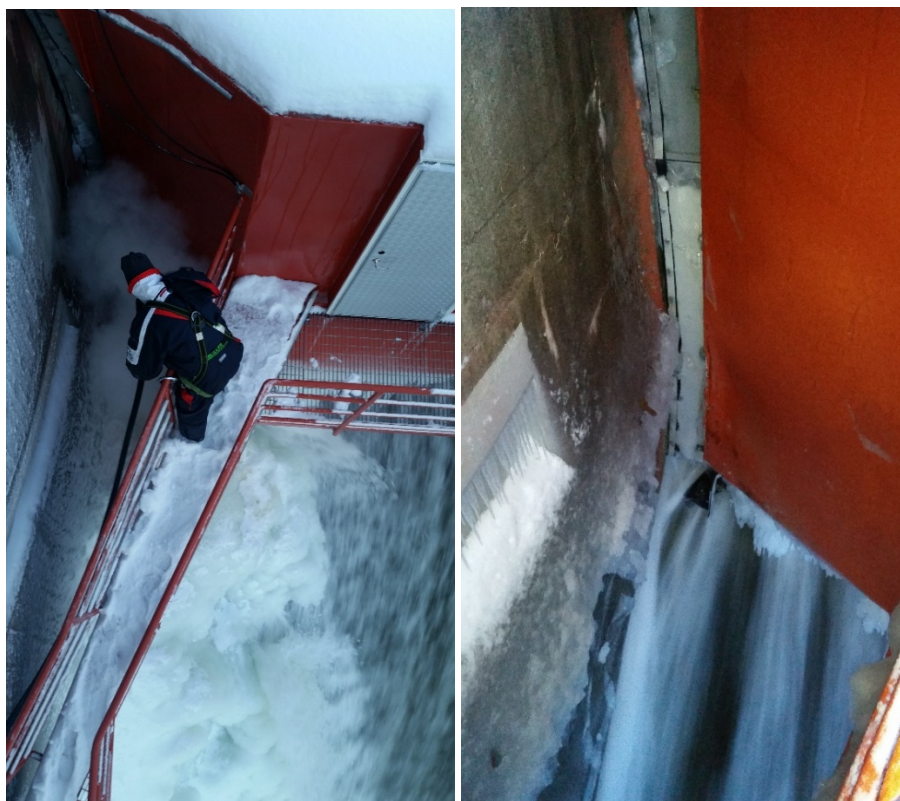
Figur 9-28. Åtgärdsinsats där ånga sprutas med lans från en av luckarmarna. Till höger syns hur det byggs is på sida av pelaren och underkant av luckan.

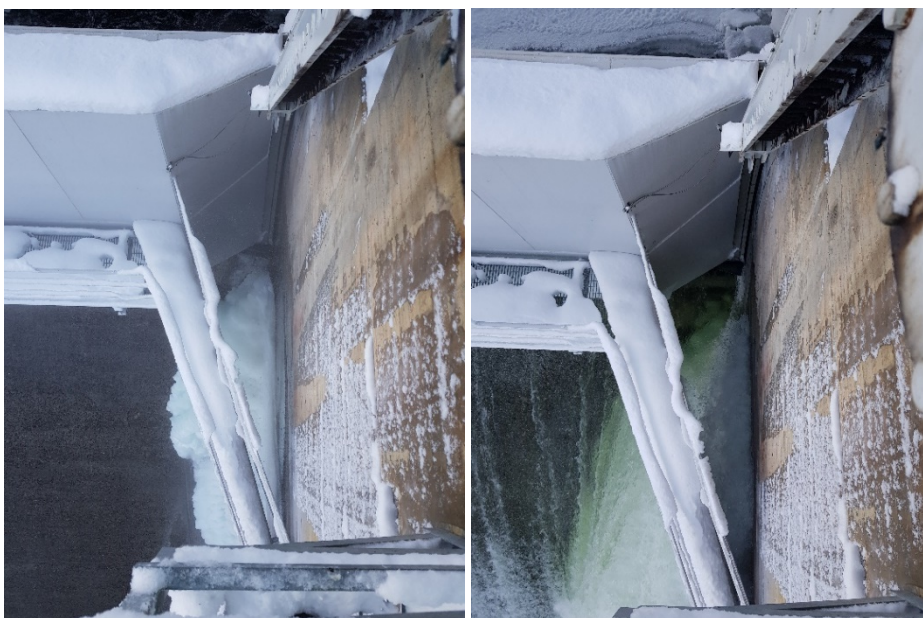
Figur 9-29. Till vänster är luckan stängd. Till höger syns hur ispåbyggnaden påverkar flödet intill pelaren.

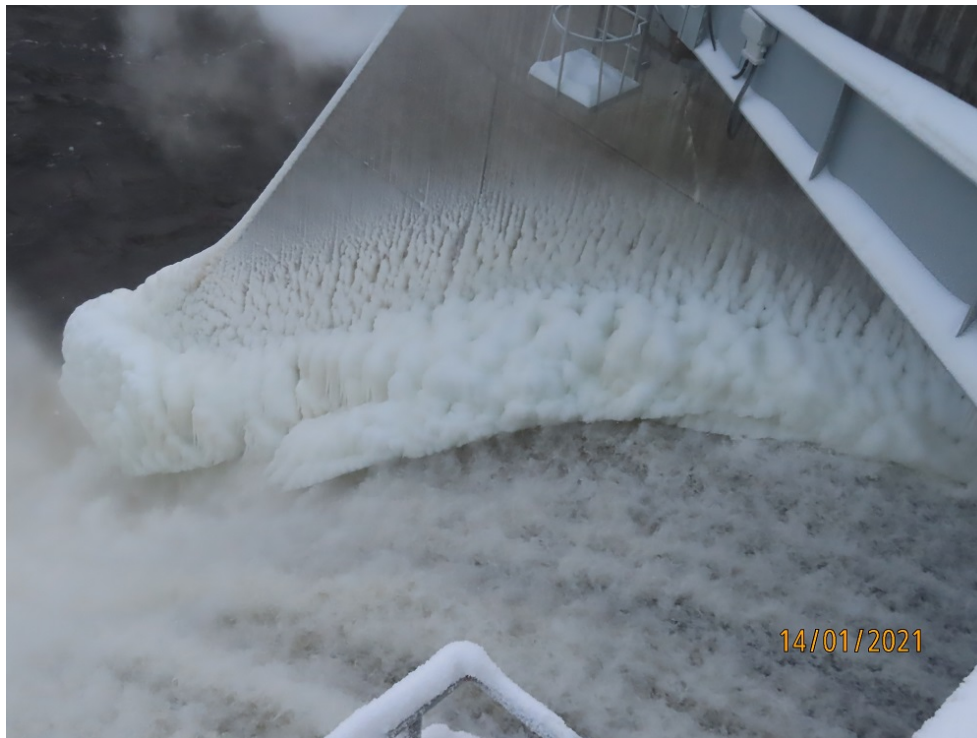
Figur 9-30. Ispåbyggnad på nedströms pelare som kontinuerligt växer på grund av skvätt och vattendimma.

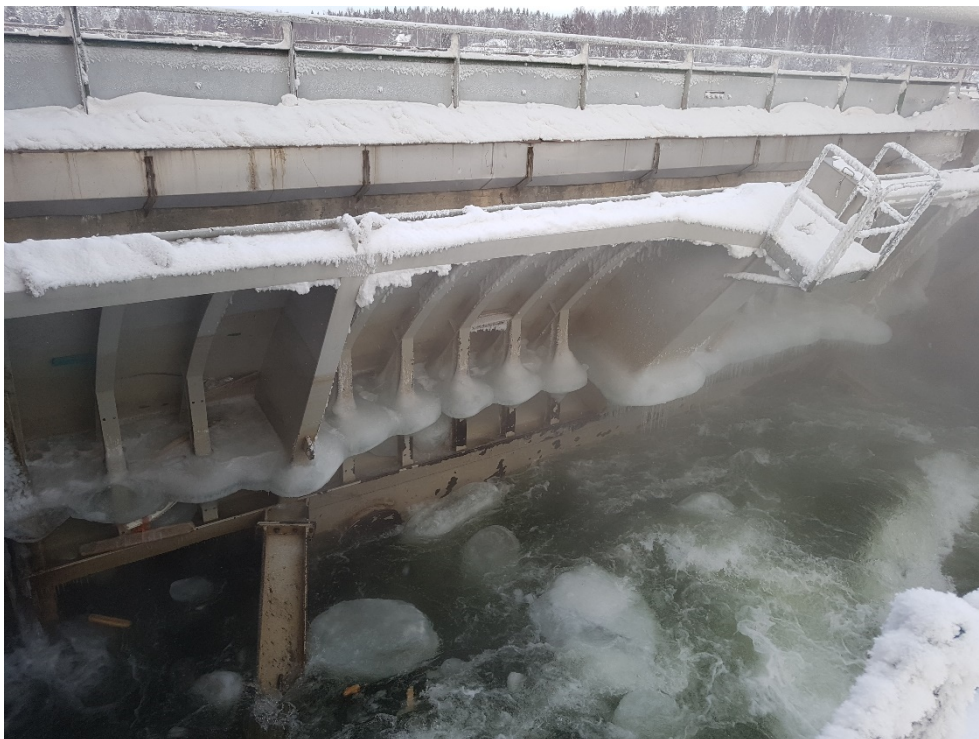
Figur 9-34. Ispåbyggnad på nedströmssidan av luckan med nedströms vattennivå som når upp till ungefär halva luckans höjd. Luckan är öppen så det är rörelse i vattnet där det även syns några isblock.

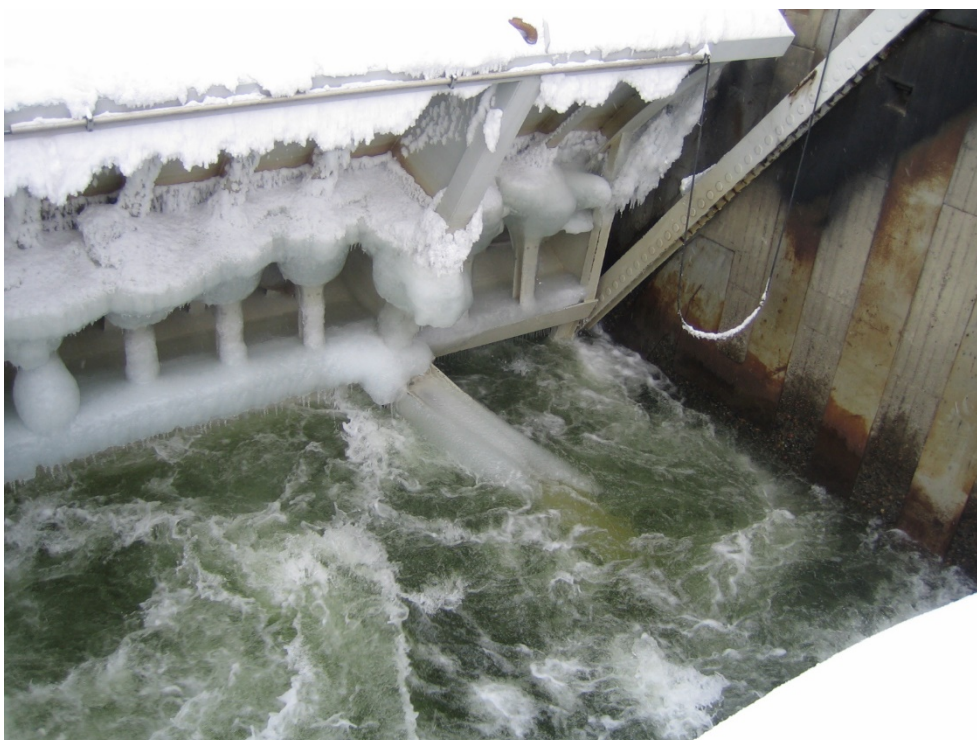
Figur 9-35. Ispåbyggnad på nedströmssidan av luckan med nedströms vattennivå som når upp till ungefär halva luckans höjd. Luckan är öppen, varför det syns mycket rörelse i vattnet.

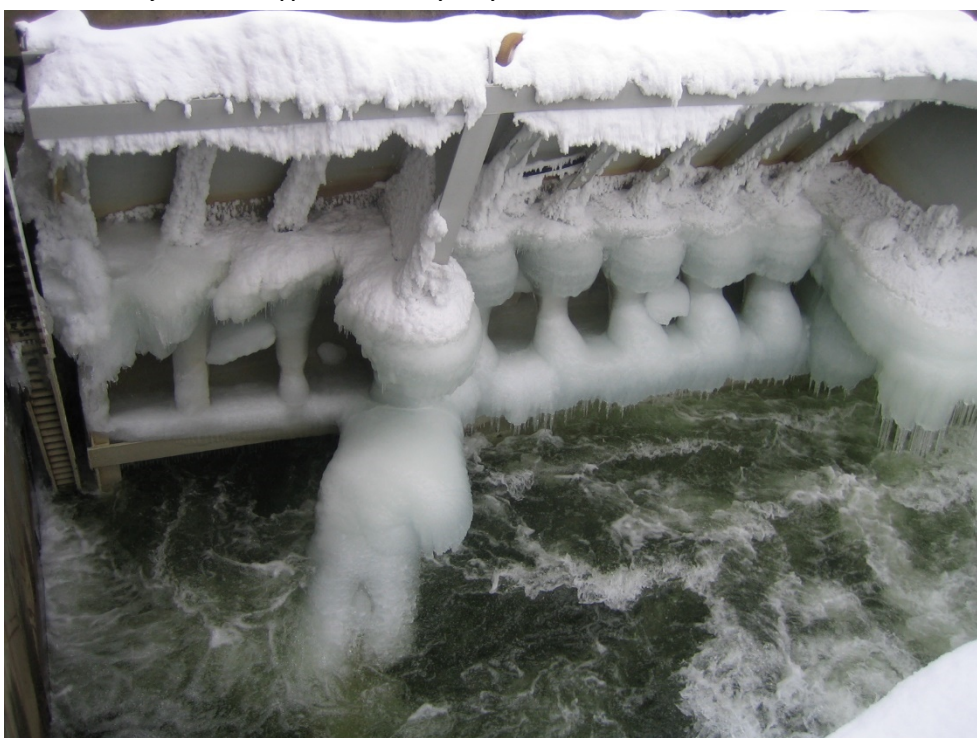
Figur 9-36. Ispåbyggnad på nedströmssidan av luckan med nedströms vattennivå som når upp till ungefär halva luckans höjd. Luckan är öppen, varför det syns mycket rörelse i vattnet.

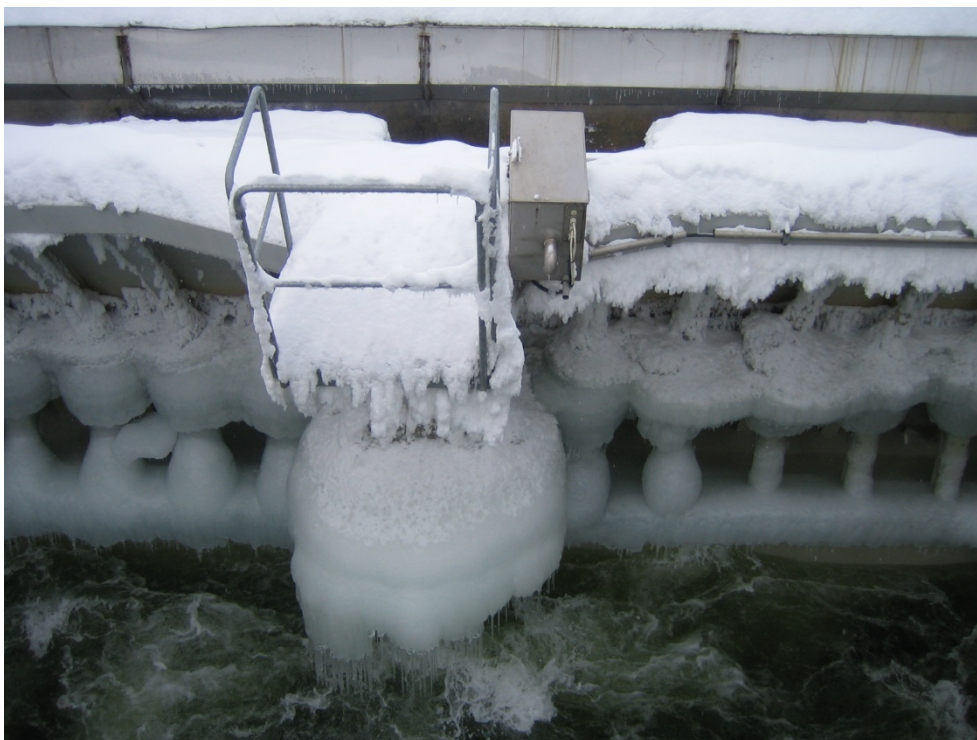
Figur 9-37. Ispåbyggnad på nedströmssidan av luckan med nedströms vattennivå som når upp till ungefär halva luckans höjd. Luckan är öppen, varför det syns mycket rörelse i vattnet.

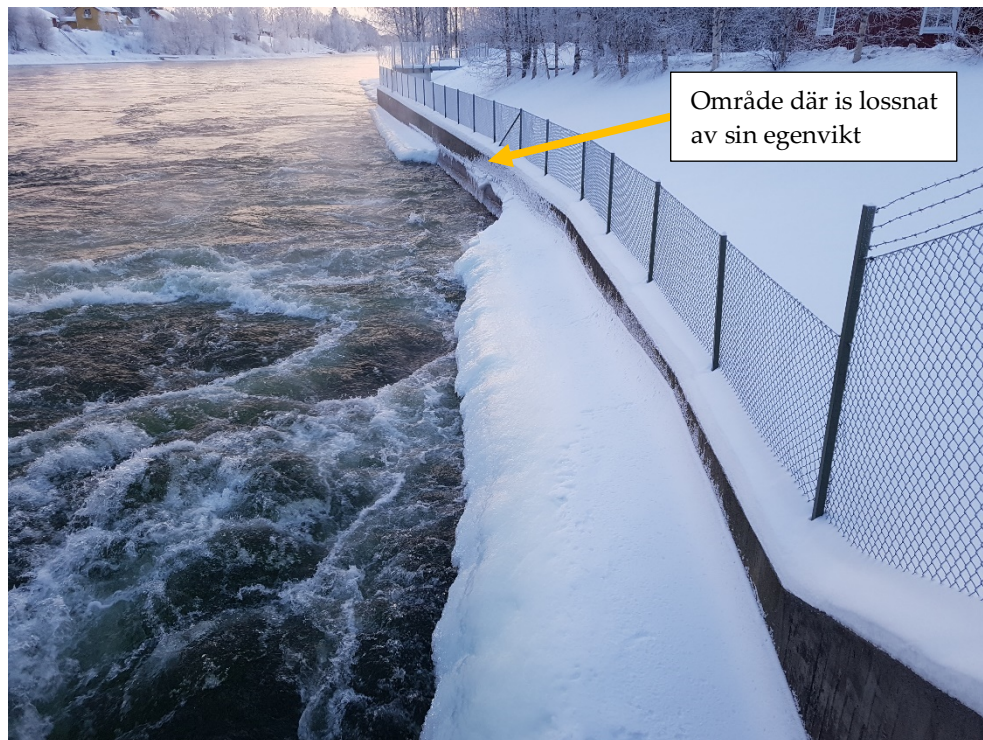
Figur 9-38. Ledmur med plastskivor som resulterat i att isen lossnat av sin egenvikt.

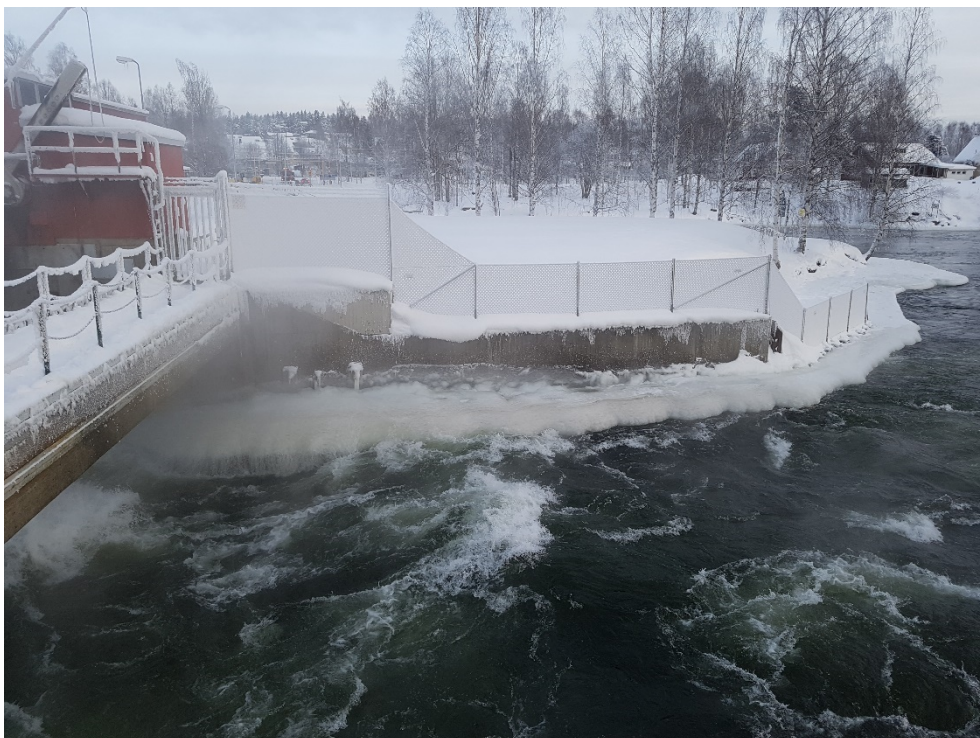
Figur 9-39. Ispåbyggnad på nedströms pelare och stödmur.

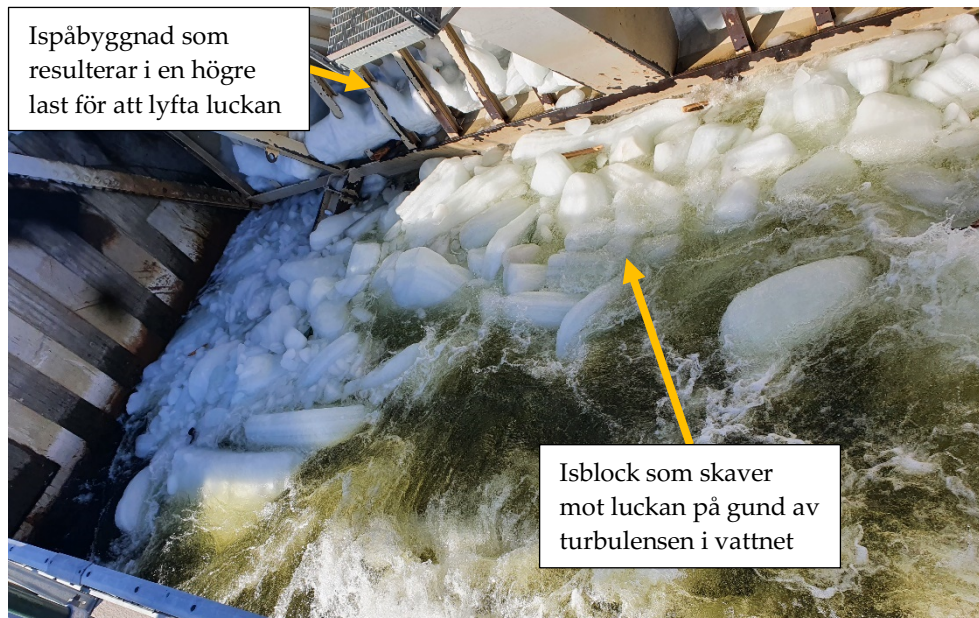
Figur 9-40. Lucka som inte är isolerad eller skyddad på nedströmssidan vilket leder till en högre last på luckan.

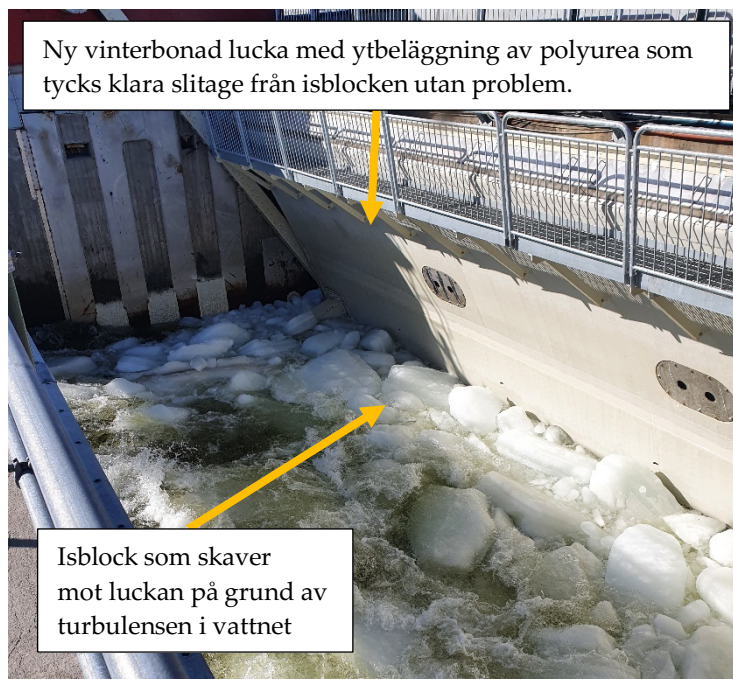
Figur 9-41. Ispåbyggnad på nedströmssidan av luckan med nedströms vattennivå som når upp till ungefär halva luckans höjd.

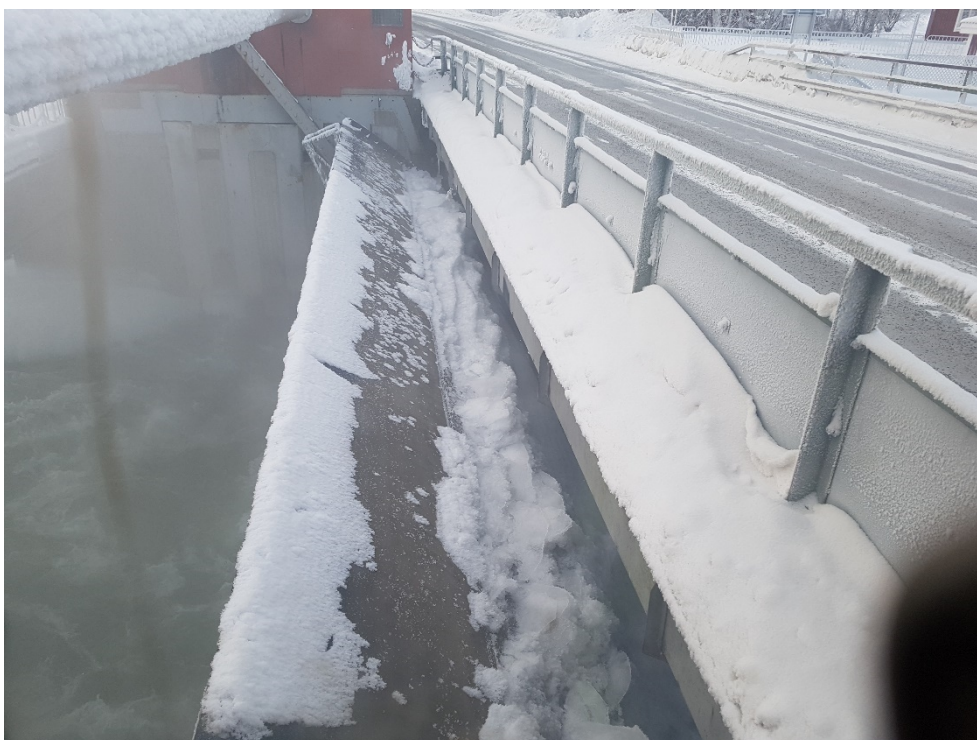
Figur 9-42. Ispåbyggnad vid bordläggning som resulterar i att det inte går att öppna då isen tar emot undersidan av bron.

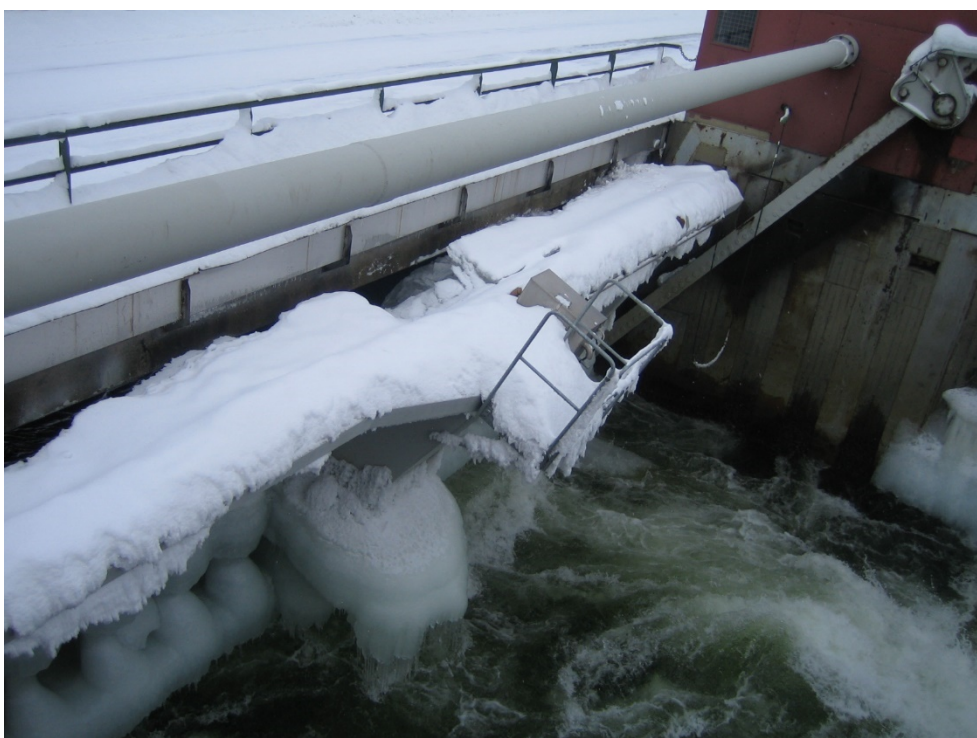
Figur 9-43. Ispåbyggnad vid bordläggning som resulterar i att det inte går att öppna då isen tar emot undersidan av bron.

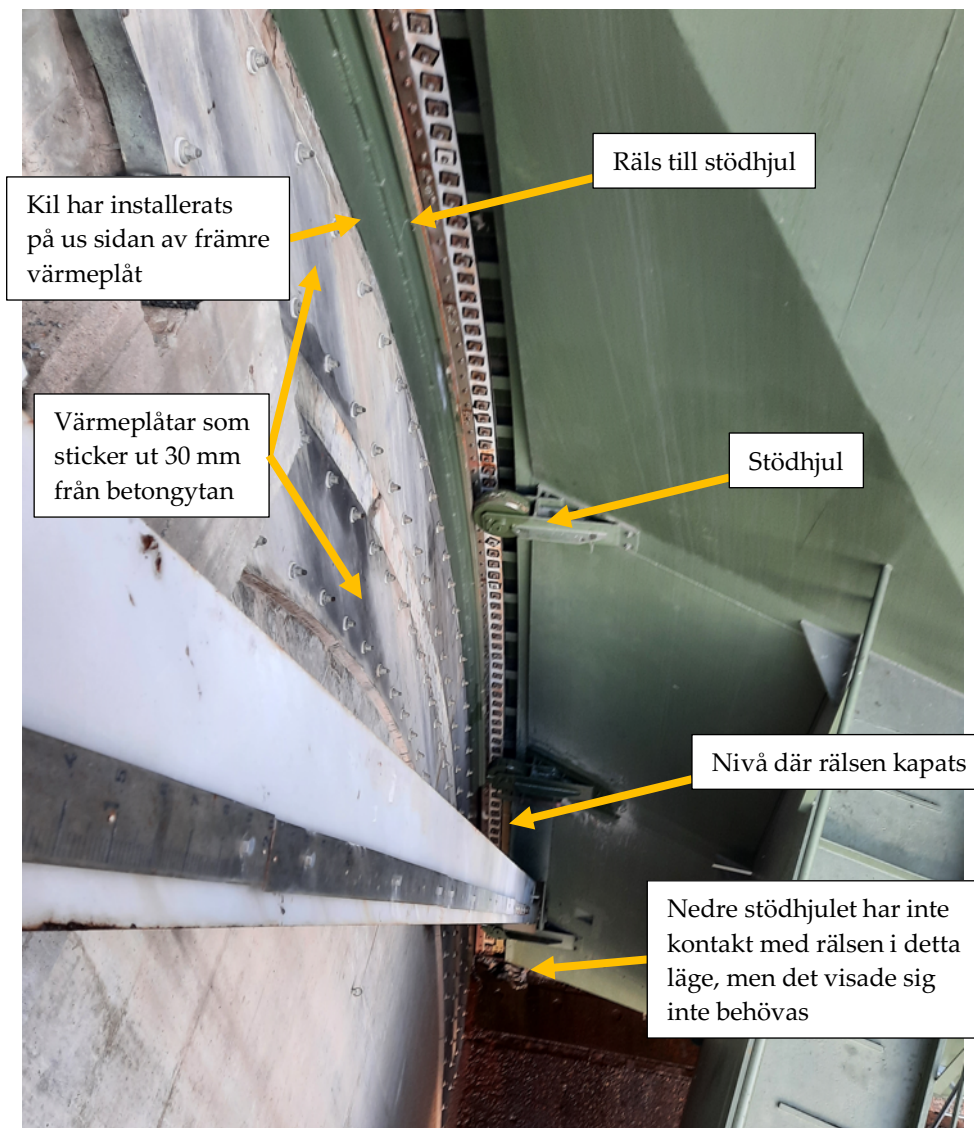
Figur 9-44 Vid anläggning 1 blir problem med stänkbildning påtagligt då värmeplåtarna på monoliten sticker ut ca 30 mm och lyftsystemet utgörs av ett kuggstängspel med räls för stödhjul – där rälsen bidrar till stänkbildning. Pilotprojekt för att minska stänkbildning vilket avser kapning av en bit av rälsen för stödhjul och åtgärd kring utstickande värmeplåt är under utvärdering.

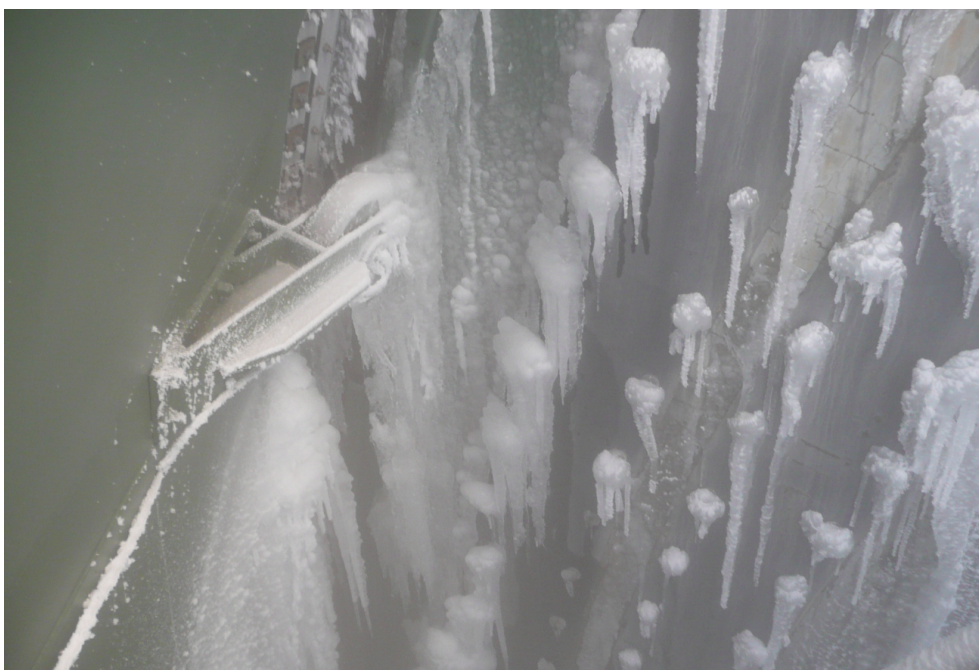
Figur 9-45 Is kring stödhjul, anläggning 1 2010.

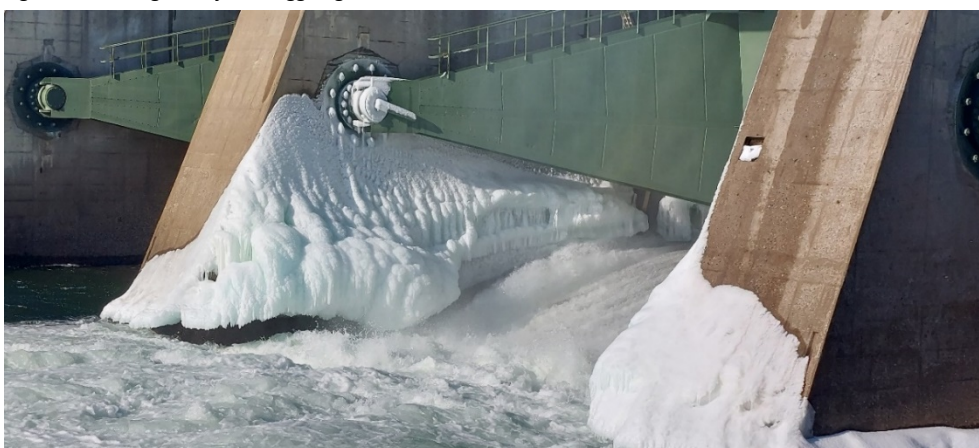
Figur 9-46 Isbildning vid vinterspill, anläggning 1.

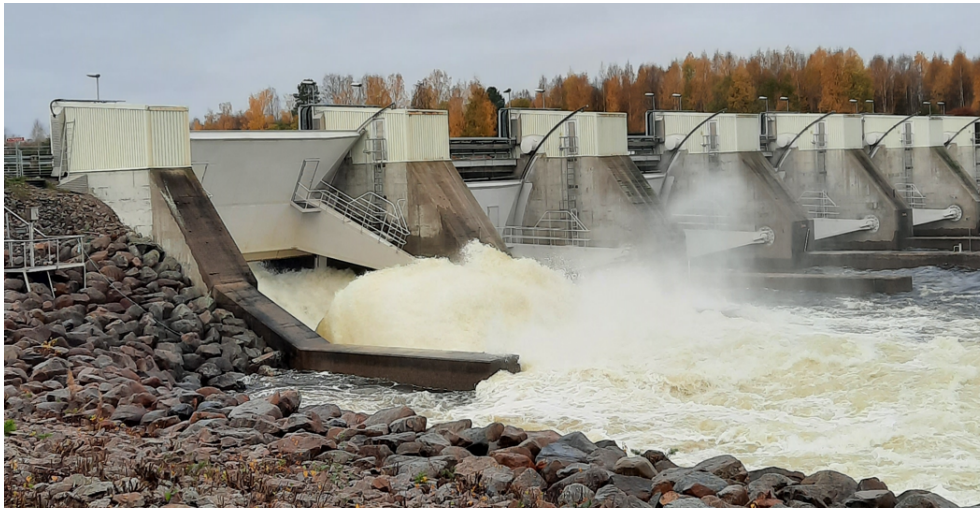
Figur 9-47 Strålyftare (energiomvandling) orsakar problem med stänk som ger isbildning vintertid.

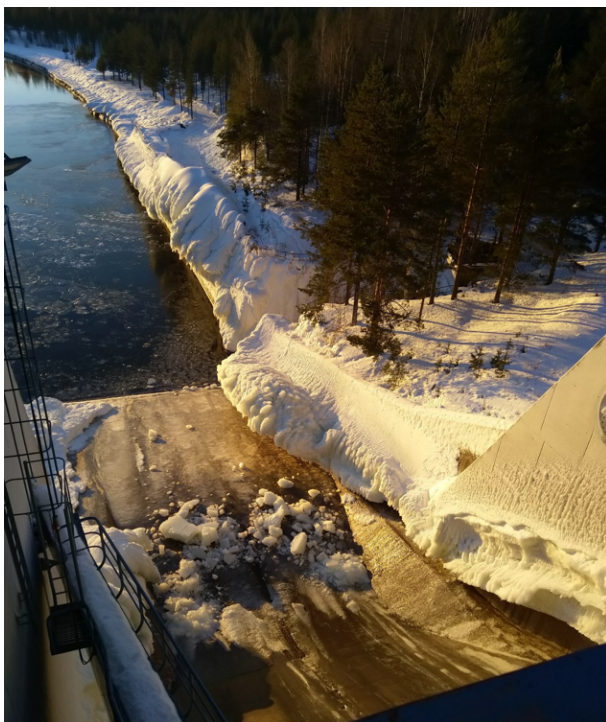
Figur 9-49 Isbildning på ledmur ns. -anläggning 3, januari 2022.

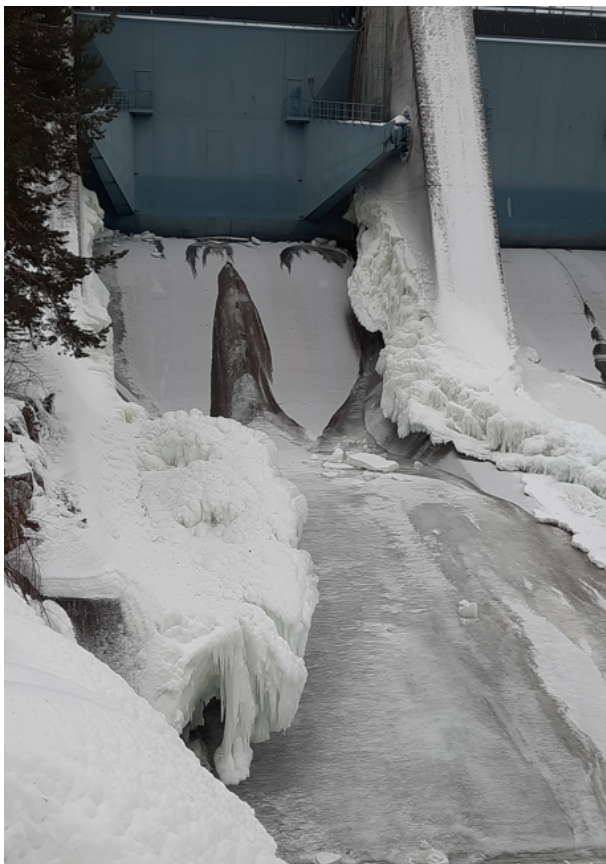
Figur 9-50 Anläggning 3. Isbildning på betongmonolit och under luckben vid vinterspill december 2021 – januari 2022.

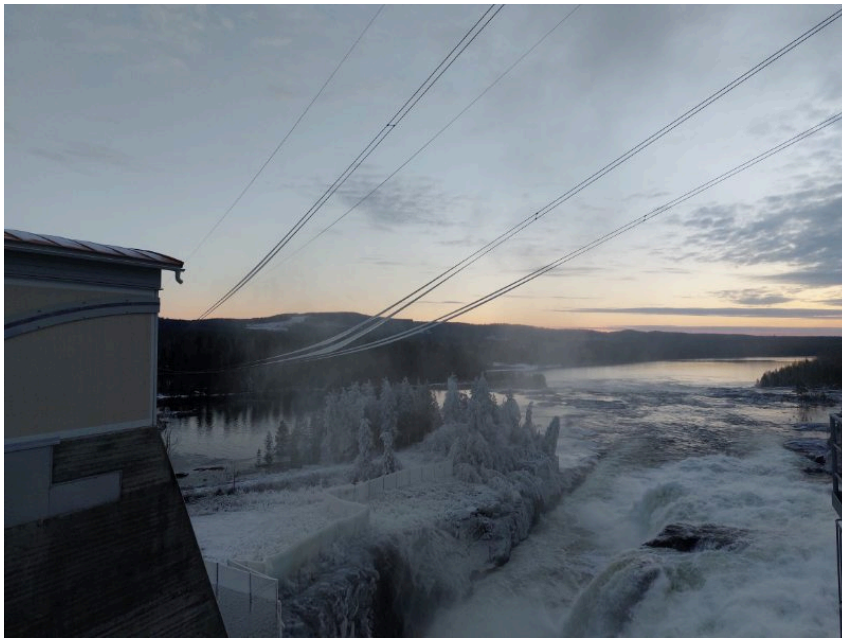
Figur 9-52 Ispåbyggnad på nedströms kraftledning från vattendimma.

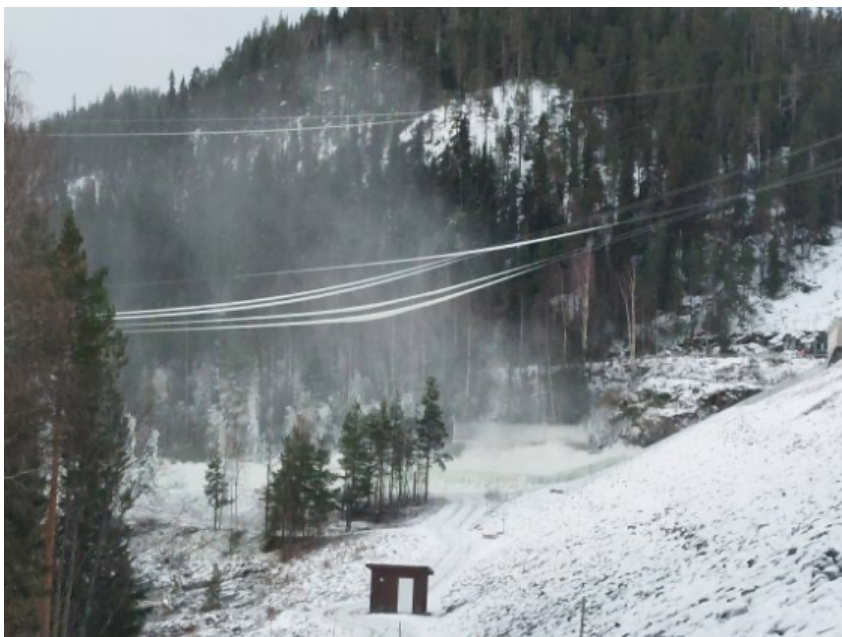
Figur 9-53. Ispåbyggnad på nedströms kraftledning från vattendimma där en uppskattad nedböjning på ledningarna blivit 5 meter.

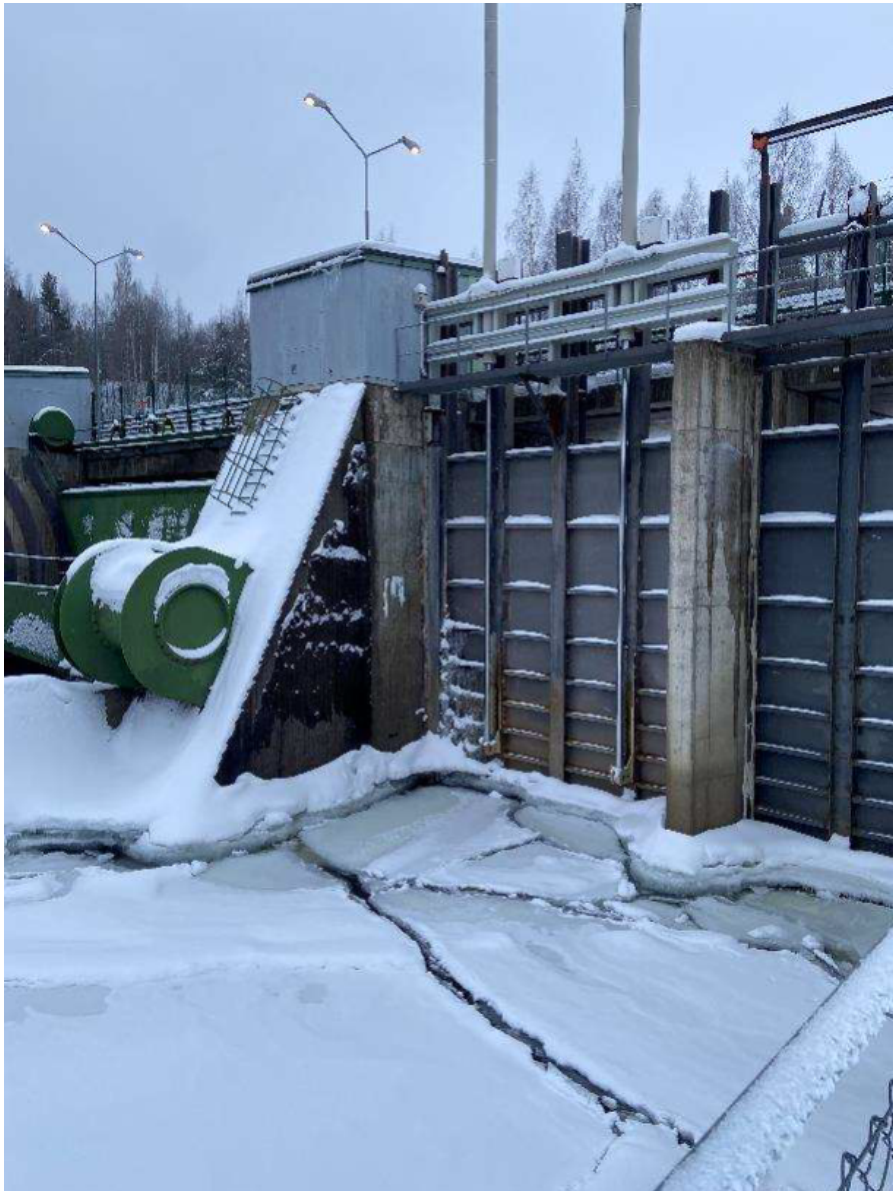
Figur 9-54 Fastfrusen planlucka som användes i projektet och testet.

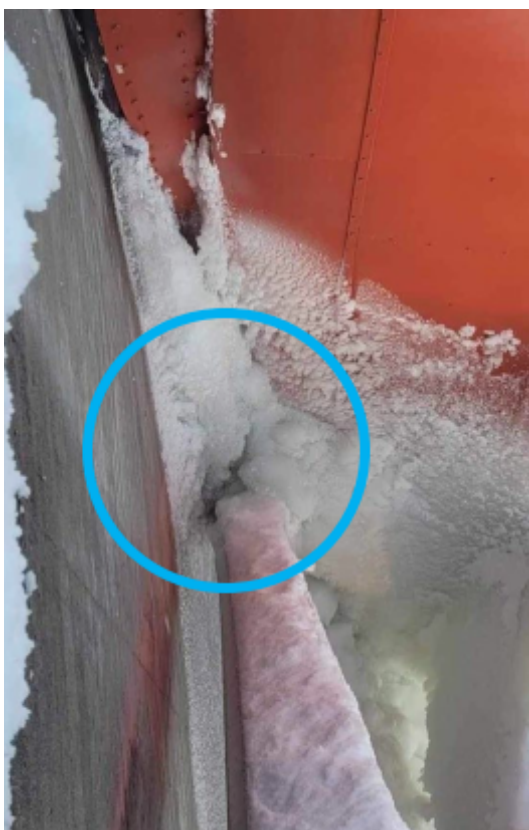
Figur 9-56 Visar på hur isen har byggts upp på höger betongpelare och mellan kuggstången.

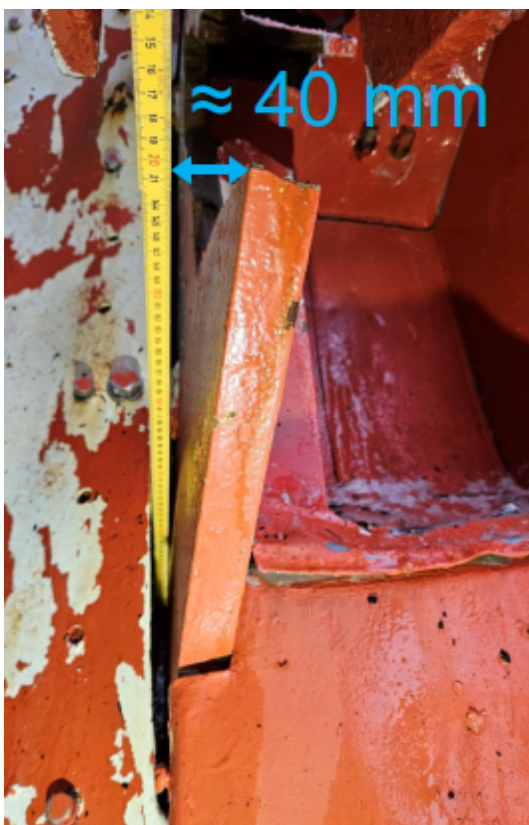
Figur 9-57 Här syns att infästningsplåten i luckan har tryckts ca. 40 mm åt sidan vid manövrering av luckan.

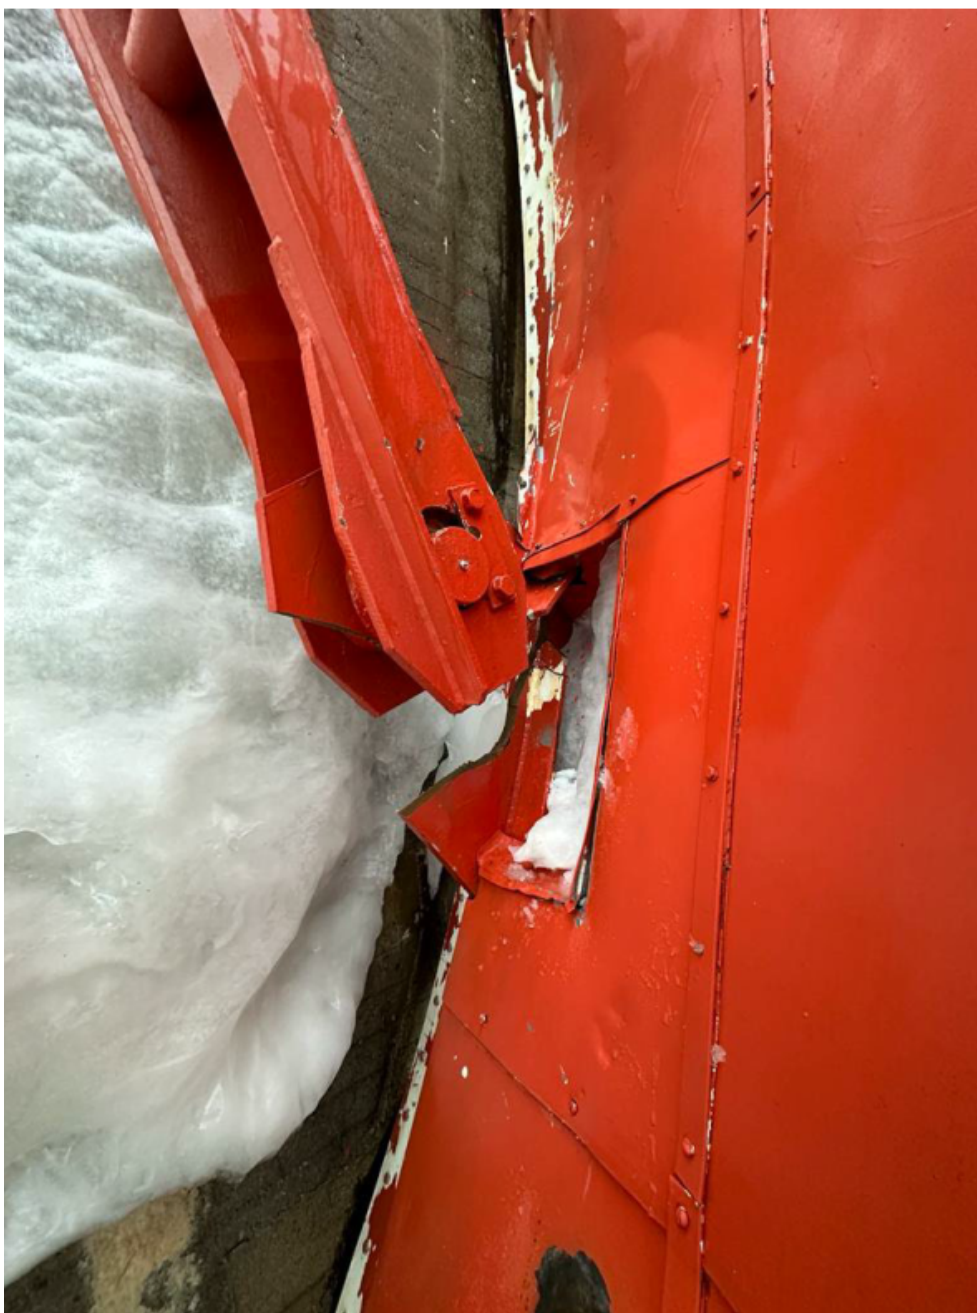
Figur 9-58 Kuggstångens infästningsplåt i luckan har gått av och deformerats.

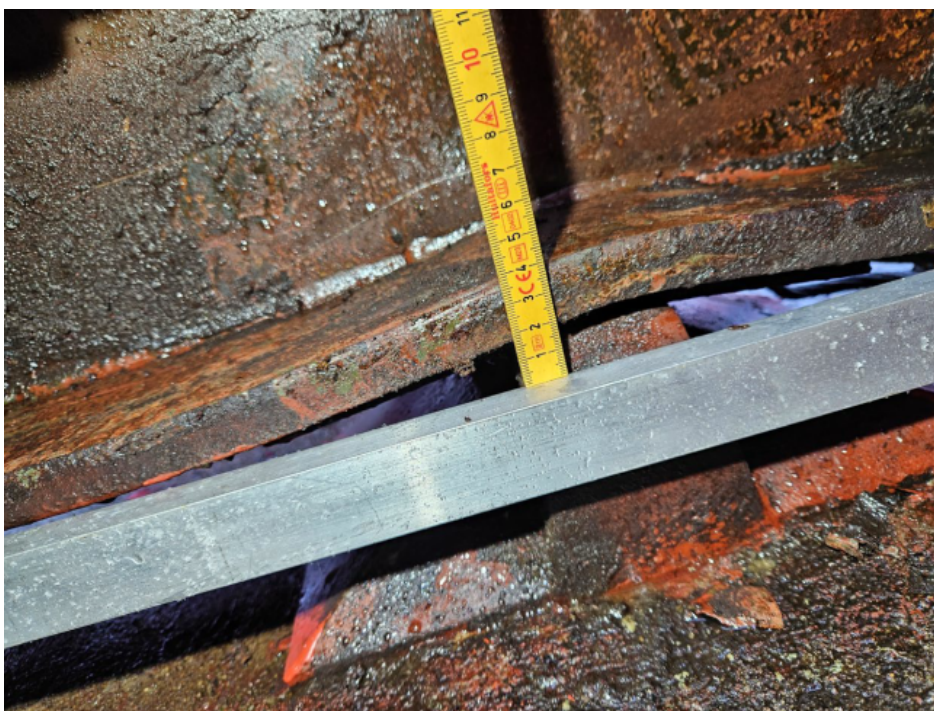
Figur 9-59 Spelstativet har tryckts ihop ca. 20 mm pga. den stora belastningen.

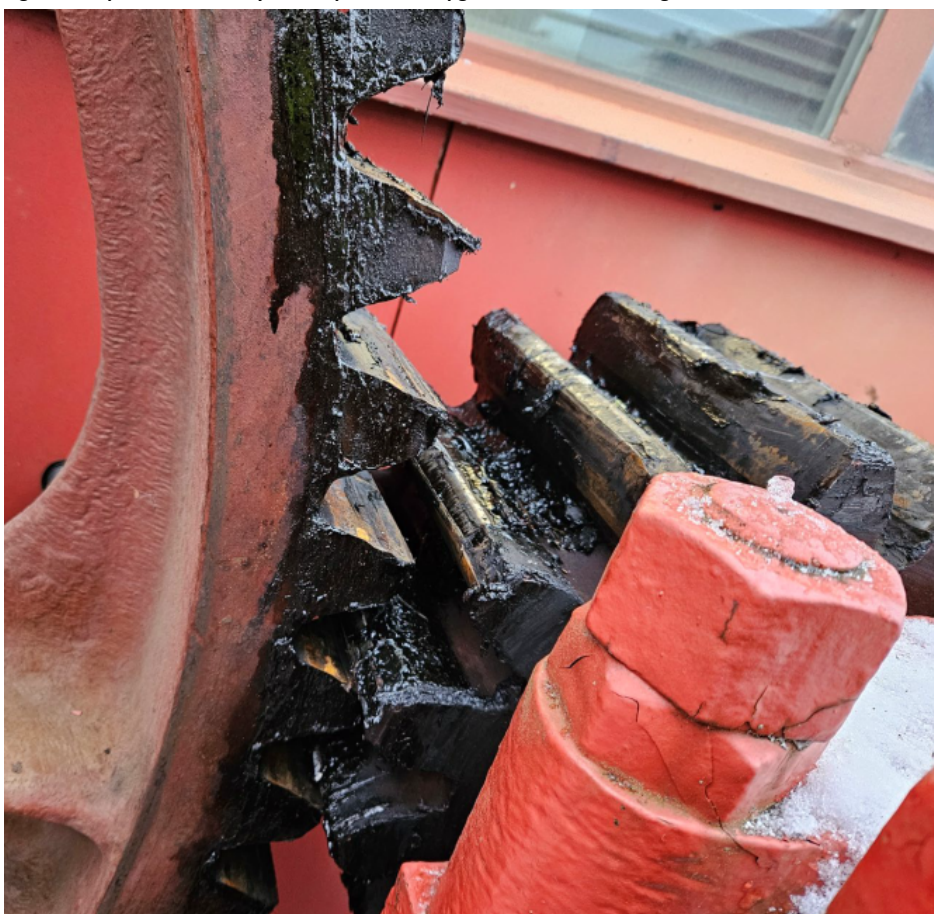
Figur 9-60 Spelets kugghjul har ändrat läge och är inte i korrekt ingrepp samt att axlarna är olinjerade.
