## Markprovtagning vid ställverk Ringhals Energiforsk

| <b>Uppdrag:</b> | Markprovtagning ställverk Ringhals |
| <b>Kund:</b> | Energiforsk |

### RISE Research Institutes of Sweden AB Korrosion - Infrastruktur och energi

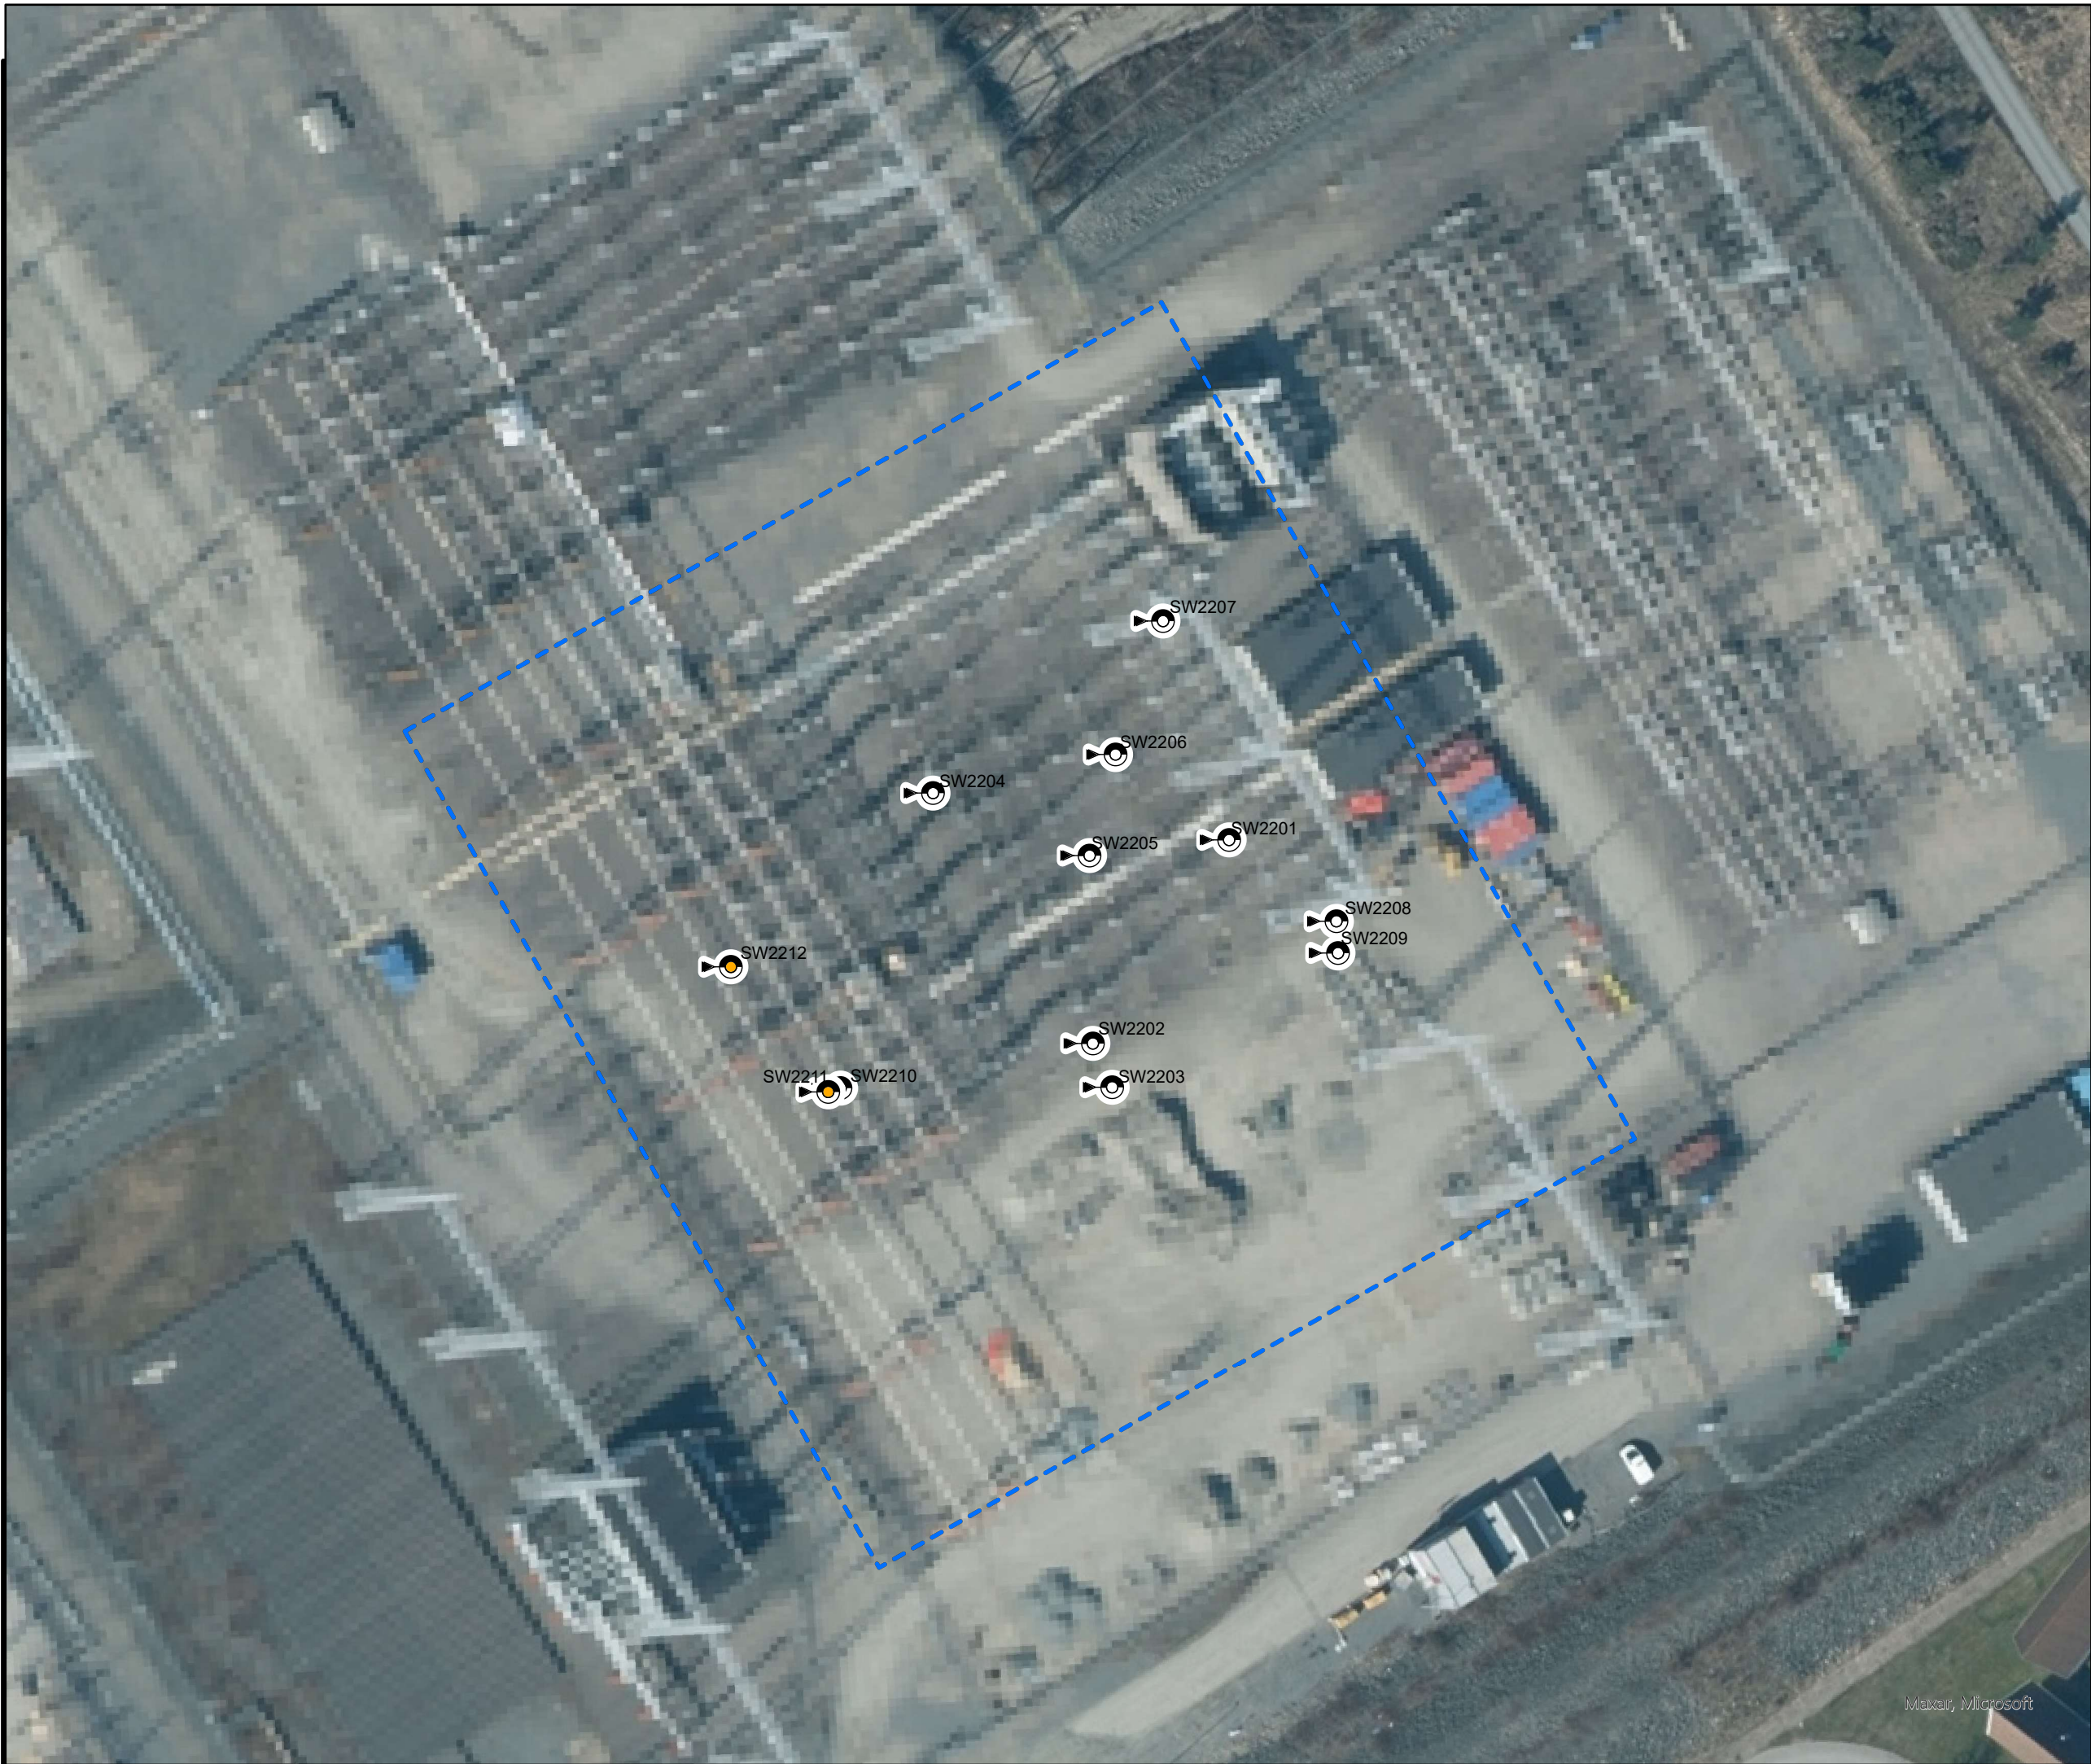
MARKPROVTAGNING

Två av jordproverna (22SW11 samt 22SW12) påvisar halter över Naturvårdsverkets generella riktvärde för MKM avseende koppar. I fem jordprover överstiger uppmätta halter Naturvårdsverkets haltnivåer för MRR (mindre än ringa risk) avseende koppar. Resterande av de inskickade jordproverna påvisar halter understigande Naturvårdsverkets riktvärde för MRR.

Genomförd miljöprovtagning påvisar halter av koppar överstigande MKM i två jordprover. Halterna har påträffats i direkt anslutning till jordlinenätet, på 0,3 respektive 0,4 meter. Vidare återfinns något förhöjda halter i ytterligare fem provpunkter. Analyserade referensprov påvisar inga halter överstigande aktuella riktvärden.

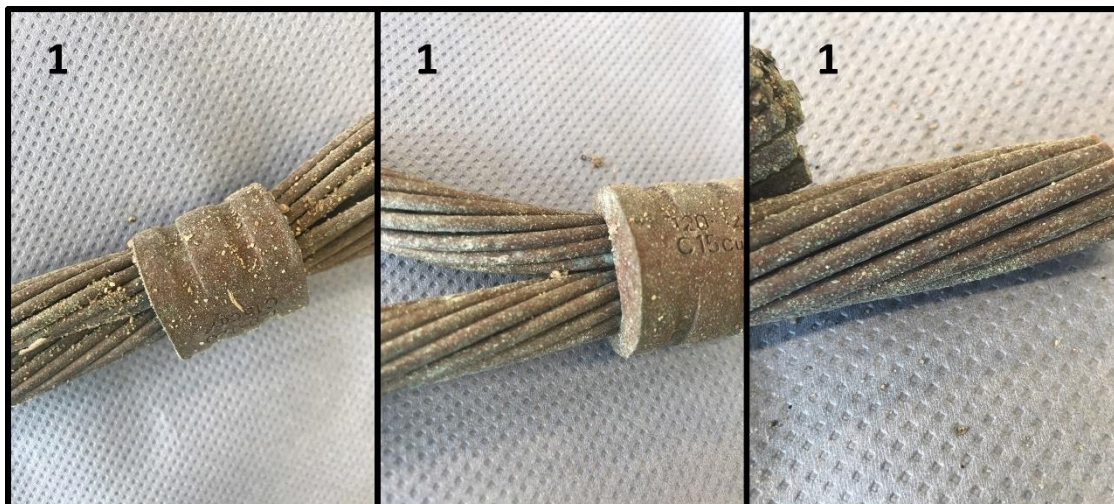
Figur 21: Närmare inspektion prov 1.

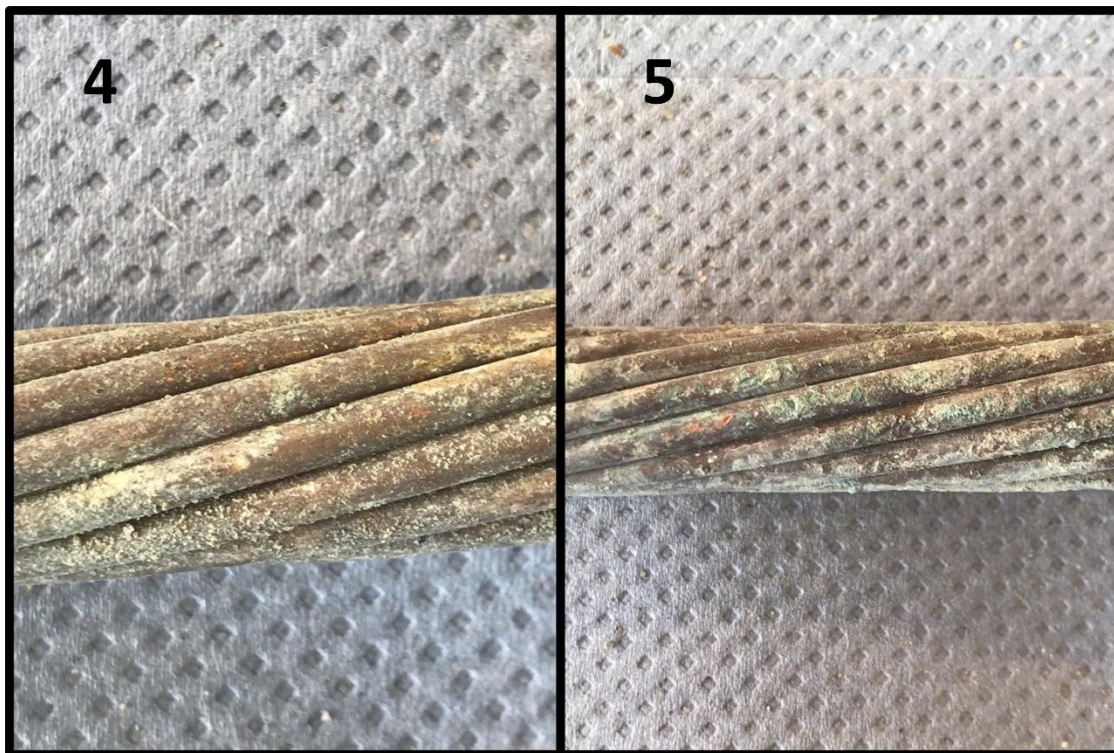
Figur 23: Närmare inspektion prov 4 och 5.

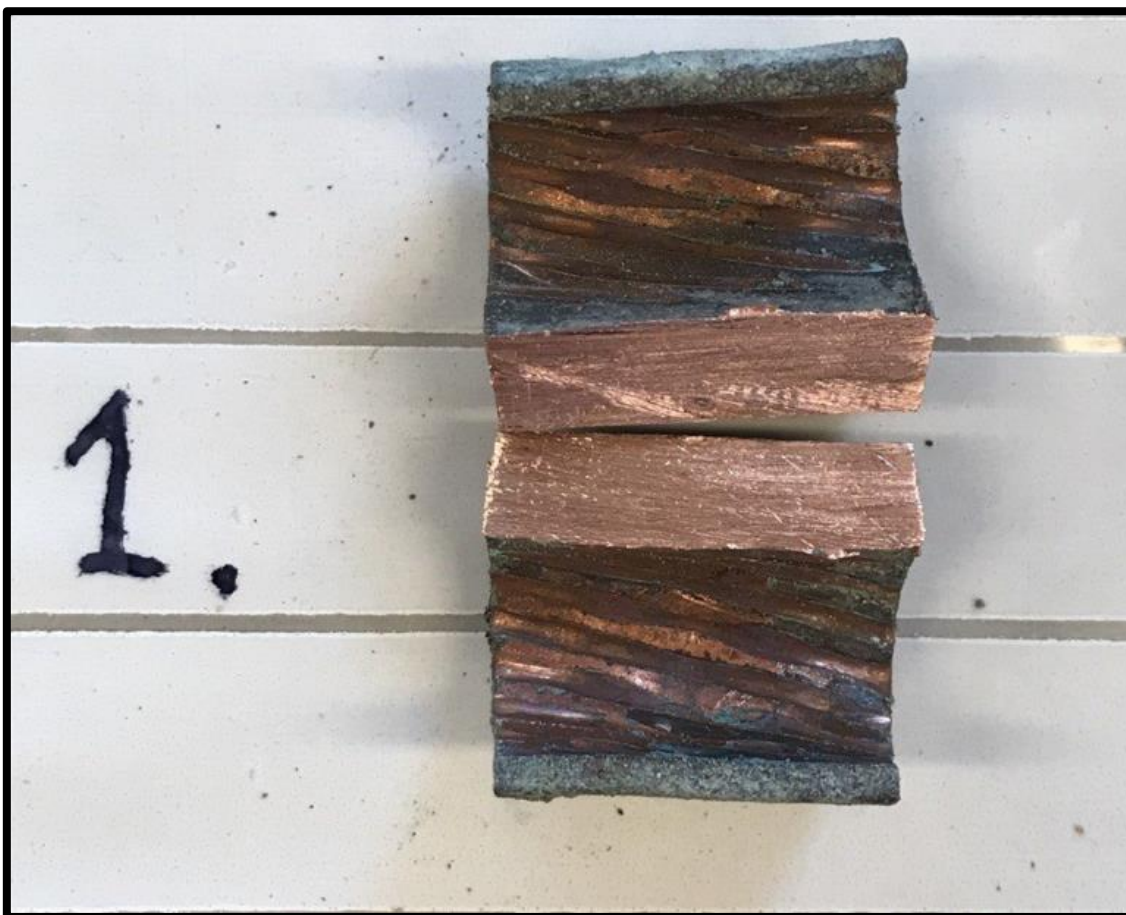
Figur 32: Prov 1, kapad klämma. Till synes inte mer angripen än kardelerna, möjligtvis mindre.

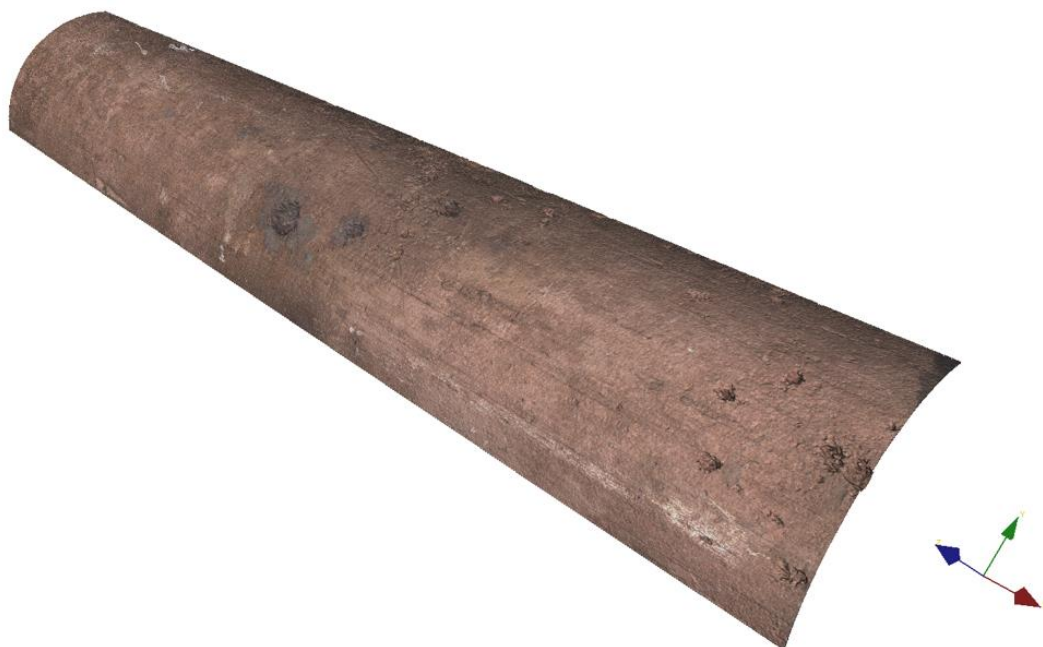
Figur 70: Prov 2 – Yttre kardel (del 1). Gropdjup 141 mikrometer.

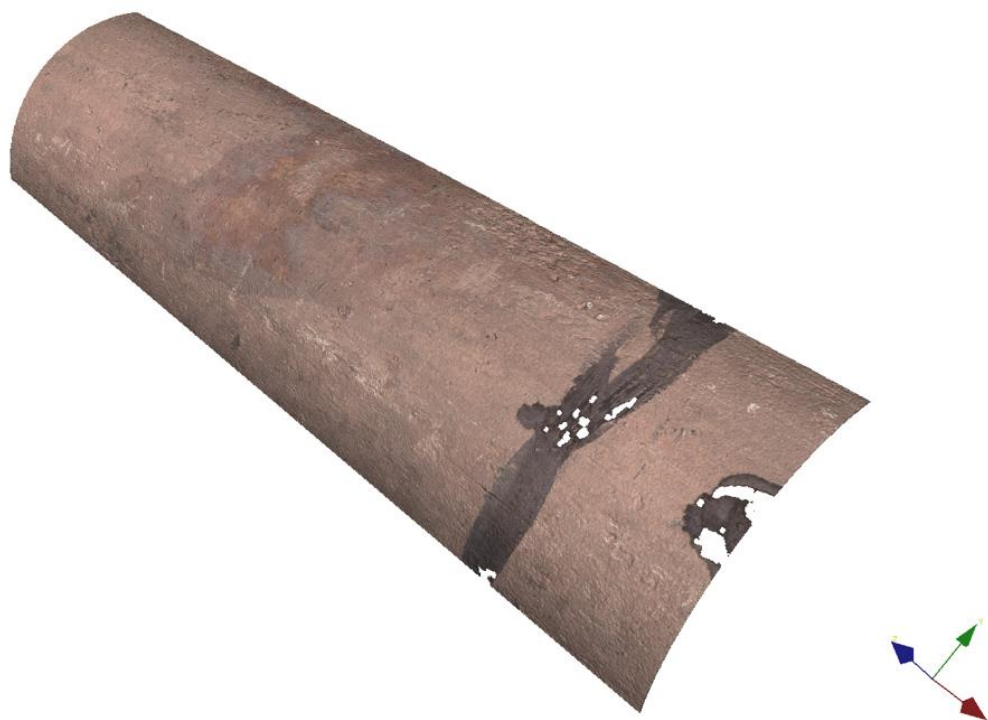
Figur 73: Prov 4 – Yttre kardel (del 1). Gropdjup 16 mikrometer.

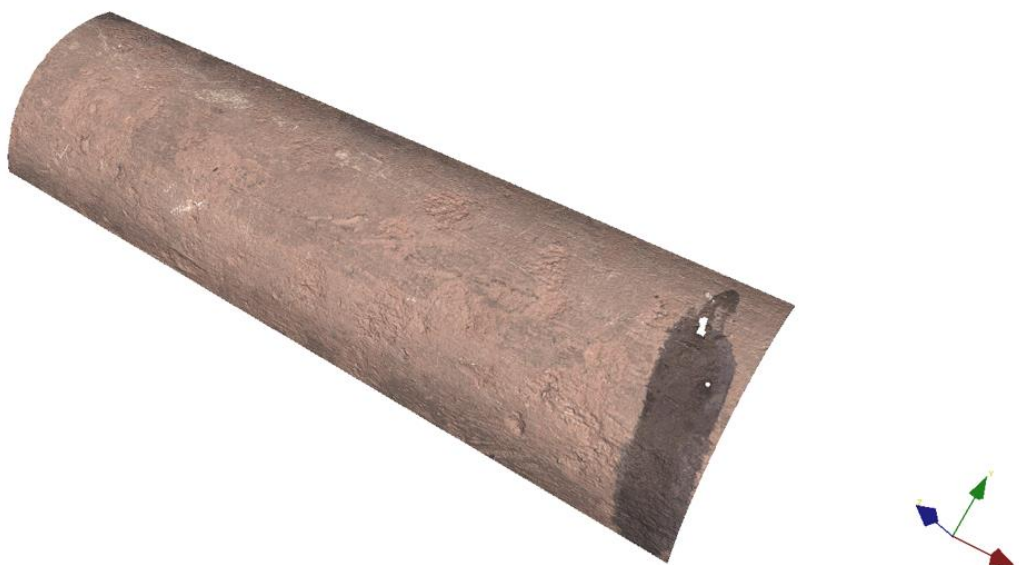
Figur 79: Prov 6 – Yttre kardel (del 1). Gropdjup 38 mikrometer.

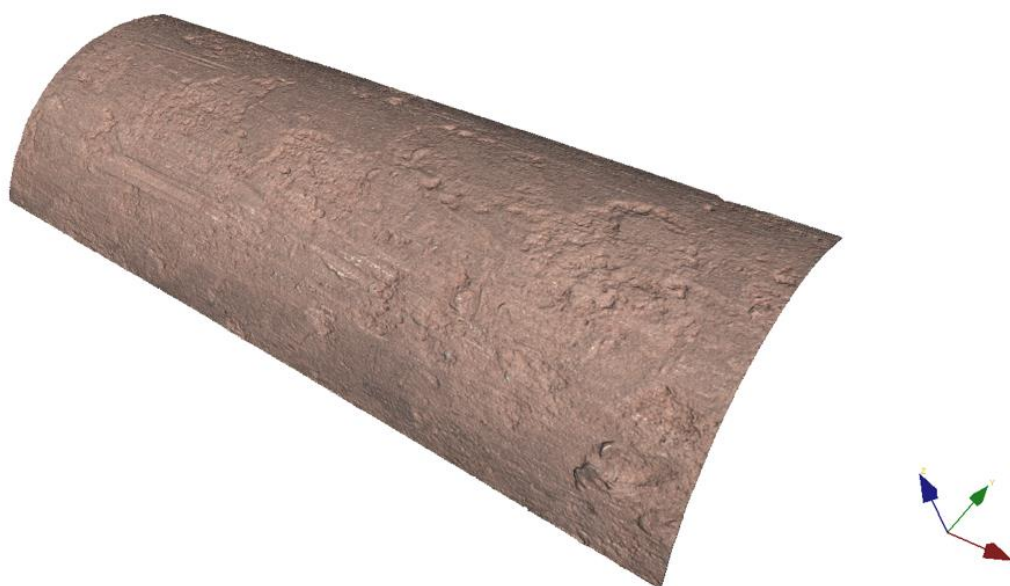
Figur 80: Prov 6 – Yttre kardel (del 2). Gropdjup 37 mikrometer.

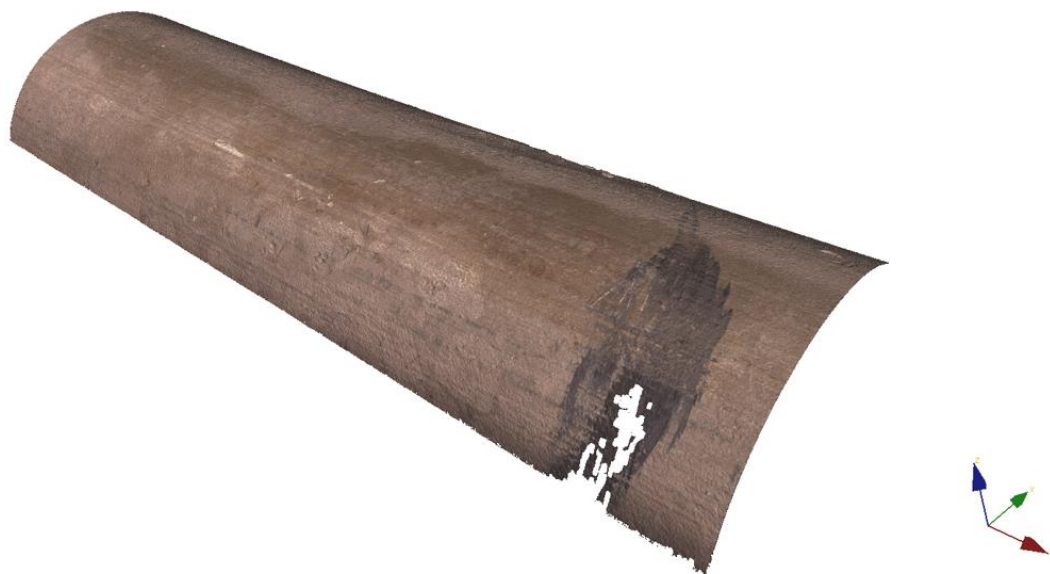
Figur 81: Prov 7 – Inre karded. Gropdjup 1-2 mikrometer.

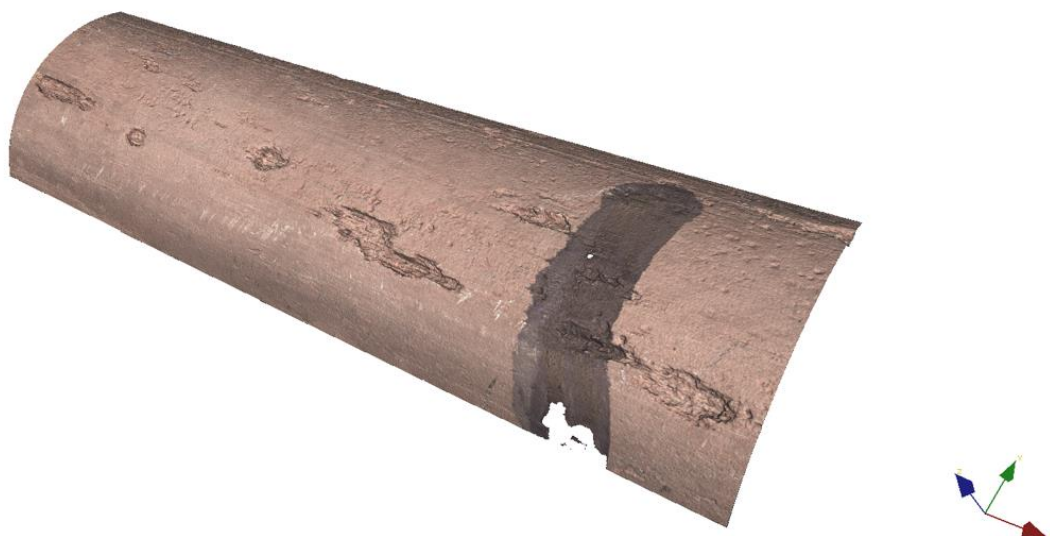
Figur 84: Prov 8 – Inre kardel. Groddjup 107 mikrometer.

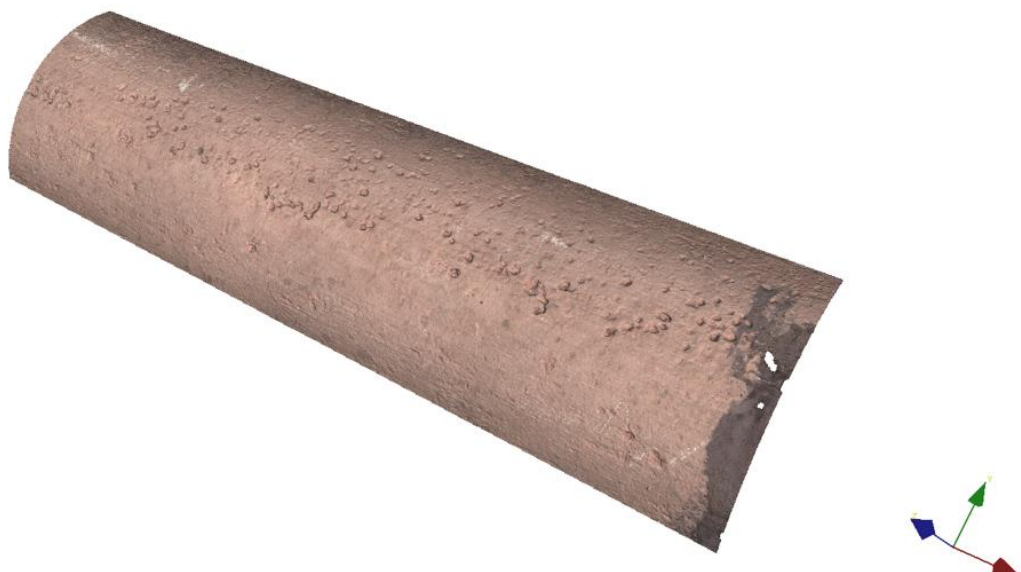
Figur 85: Prov 8 – Yttre kardel (del 1). Gropdjup 32 mikrometer.

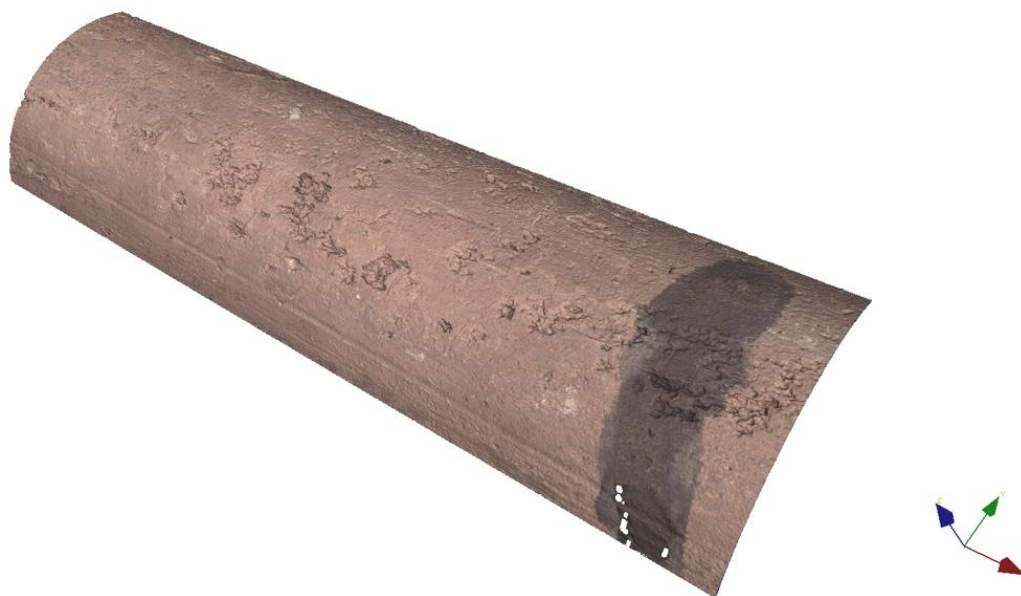
Figur 86: Prov 8 – Yttre kardel (del 2). Gropdjup 67 mikrometer.

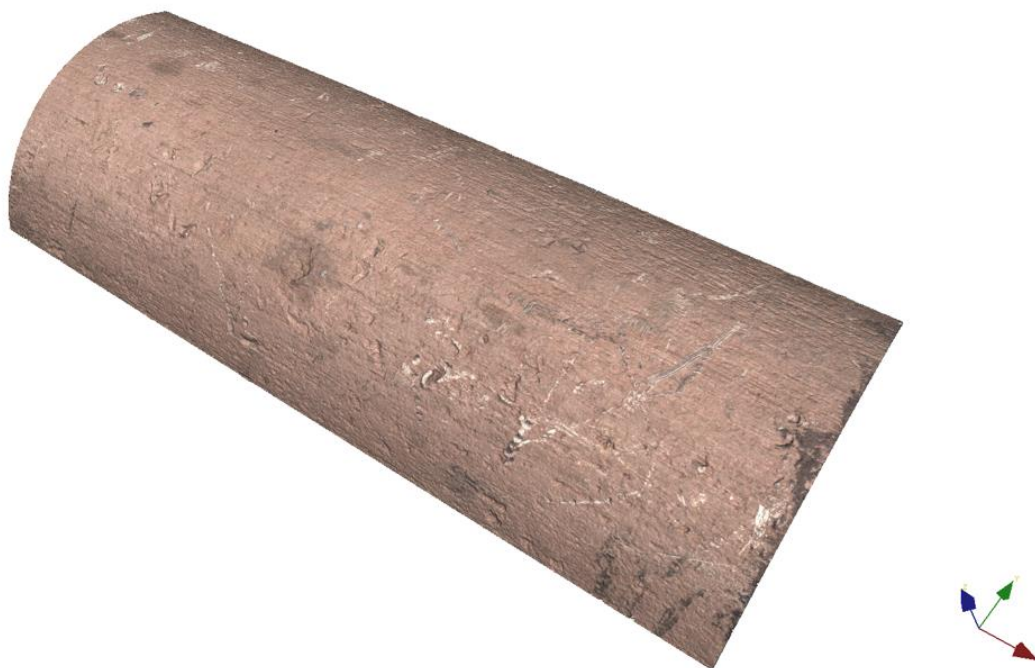
Figur 93: Prov 11 – Yttre kardel (del 2). Groddjup 1-2 mikrometer.

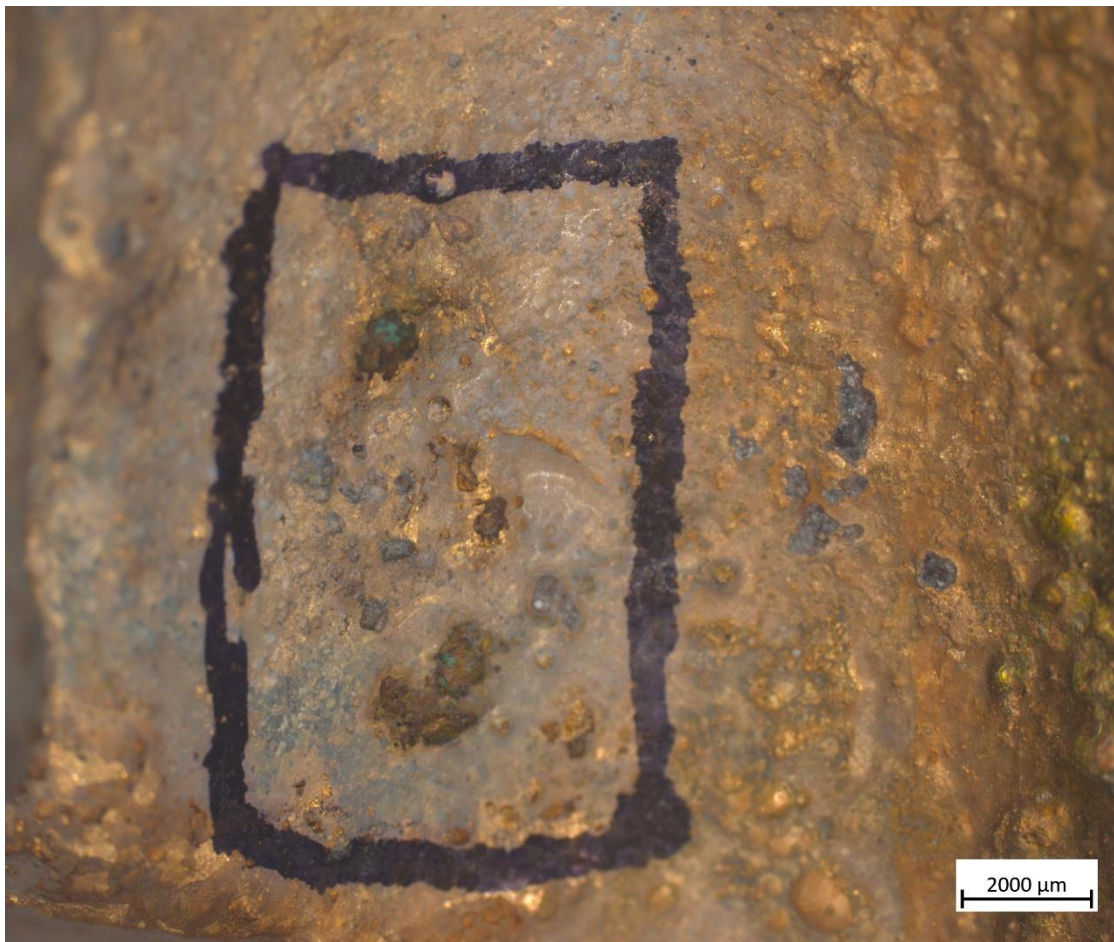
Figur 97: Prov 12 – Klämma. Gropdjup ca 900 mikrometer. På grund av geometrin (fysiskt begränsning under mikroskopsobjektivet i Alicona InfiniteFocusSL) kunde mätningar endast göras i Zeiss Axio Zoom med förstoring 56x.

Korrosionshastigheter på uppemot 22,5 µm/år för de tre av klämmorna i "T-form" (prov 2, 11 och 12) är dock något högt för att vara koppar även om det ligger nära den maximala korrosionshastigheten som uppmäts för lokal korrosion i tidigare nämnd långtidsexponering. Att klämmorna har betydligt djupare frätgropar än kardelerna kan ha sin förklaring i själva produktionsprocessen då klämmorna troligtvis är gjutna och legeringssammansättningen kan variera. Förutom att ytstrukturen på klämmorna från produktion är okänd så går det inte heller att utesluta att skador mekaniskt tillfogats vid till exempel installation. Det skulle kunna förklara varför just flera av klämmorna har betydligt djupare frätgropar än samtliga av de analyserade kardelerna. En förklaring kan vara att klämmorna redan tidigt, vid tillverkningsprocessen eller efter installation, haft mindre gropar eller porer där sedan en korrosionscell initierat en frätgrop.
