## Markprovtagning vid ställverk Ringhals Energiforsk

2022-10-11

| <b>Uppdrag:</b> | Markprovtagning ställverk Ringhals |
| <b>Kund:</b> | Energiforsk |

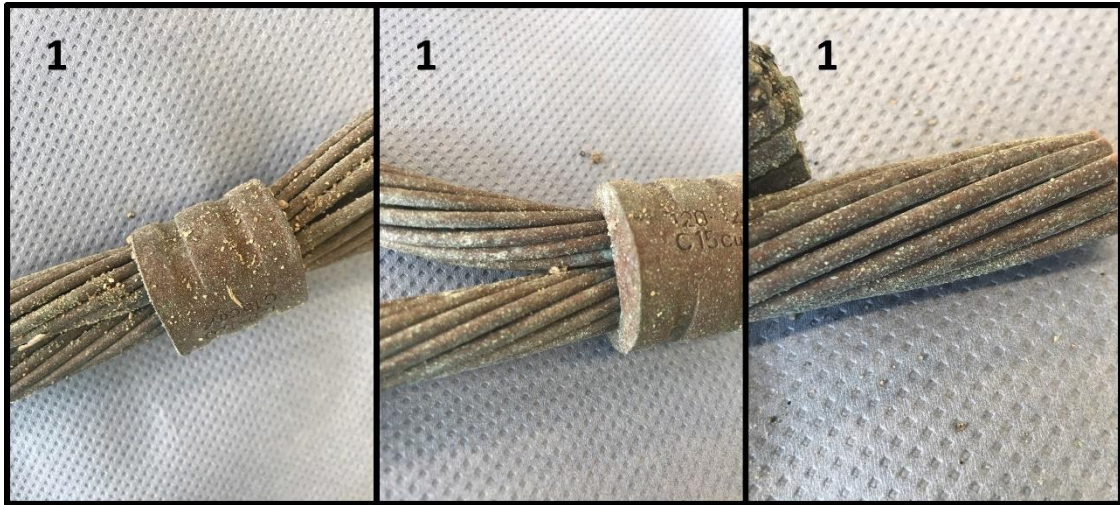
Figur 21: Närmare inspektion prov 1.

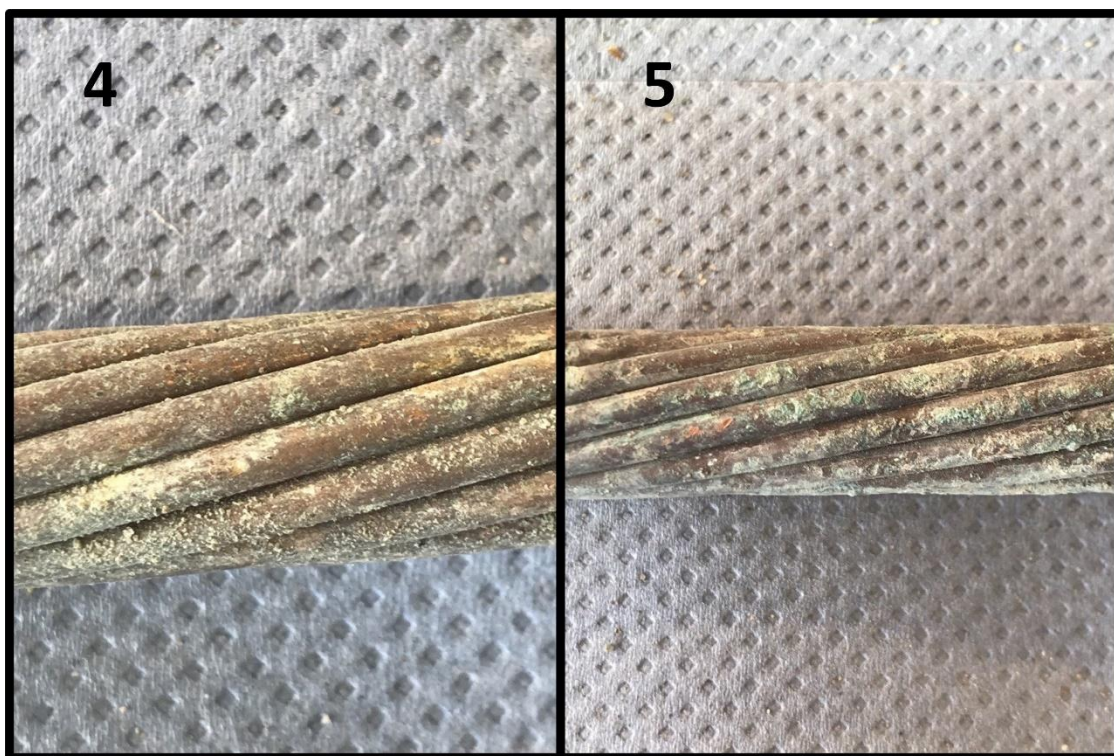
Figur 23: Närmare inspektion prov 4 och 5.

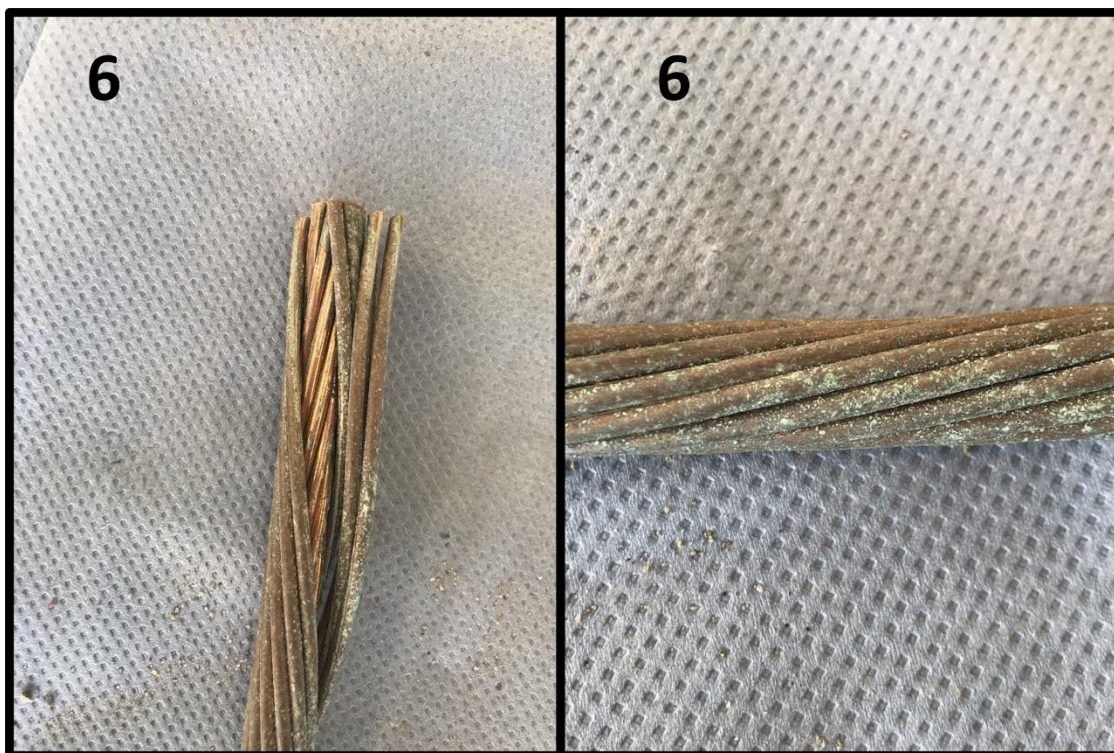
Figur 24: Närmare inspektion prov 6.

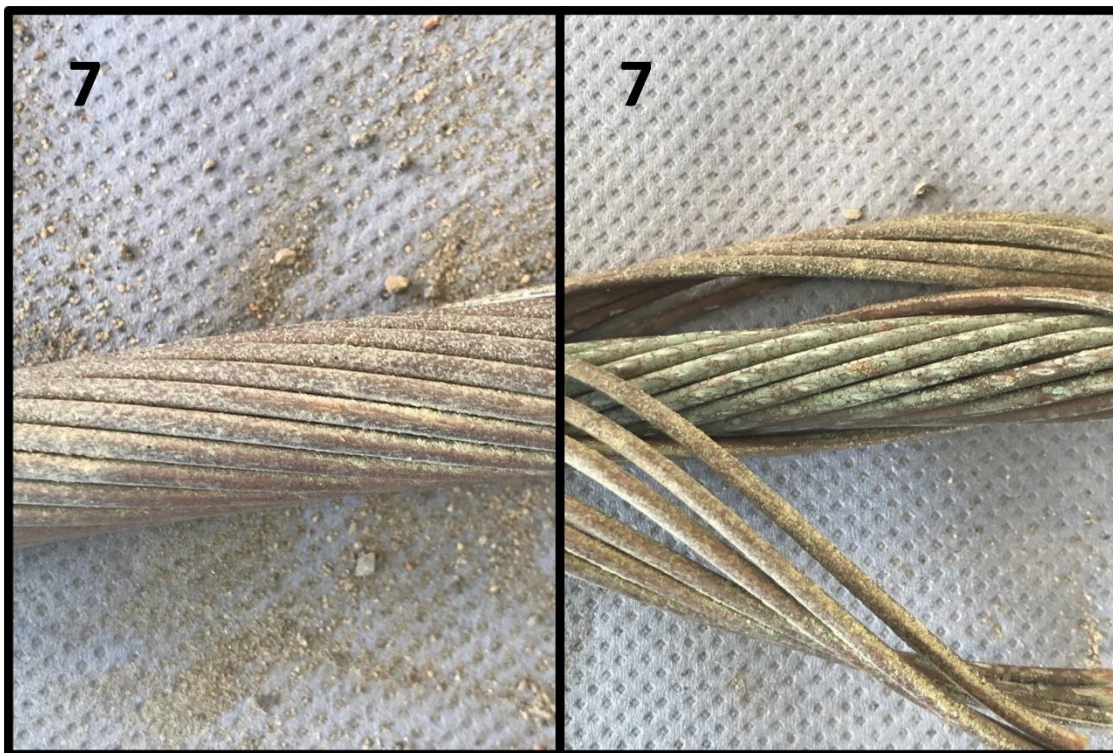
Figur 25: Närmare inspektion prov 7.

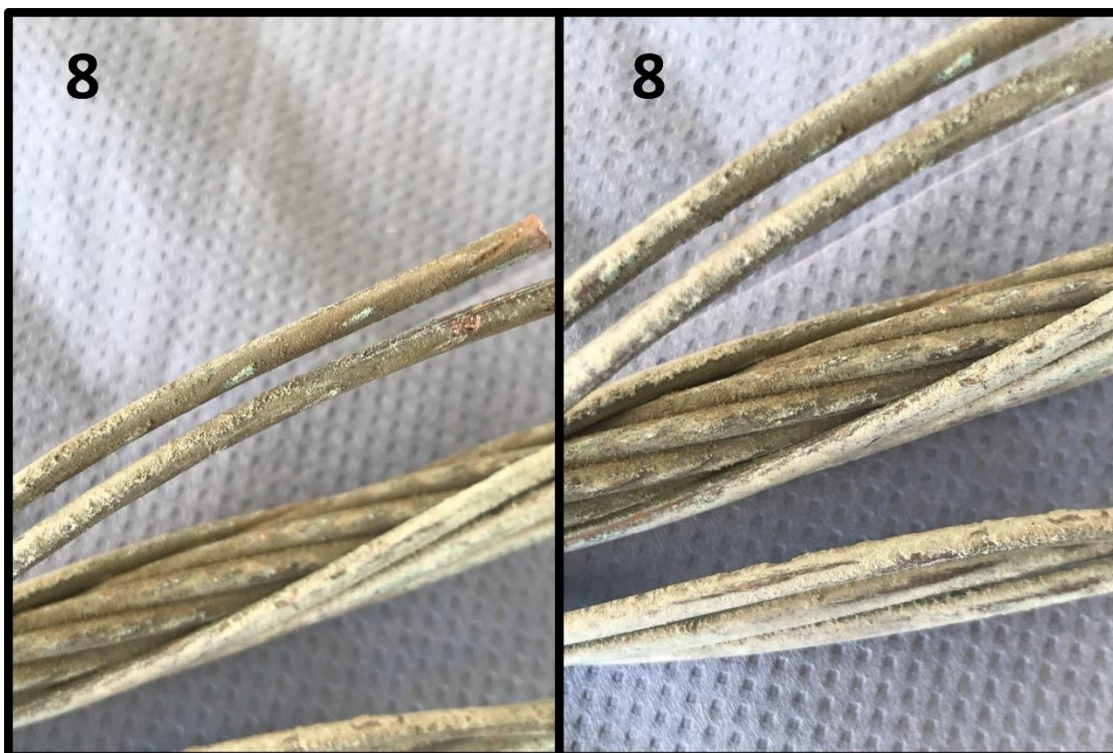
Figur 26: Närmare inspektion prov 8.

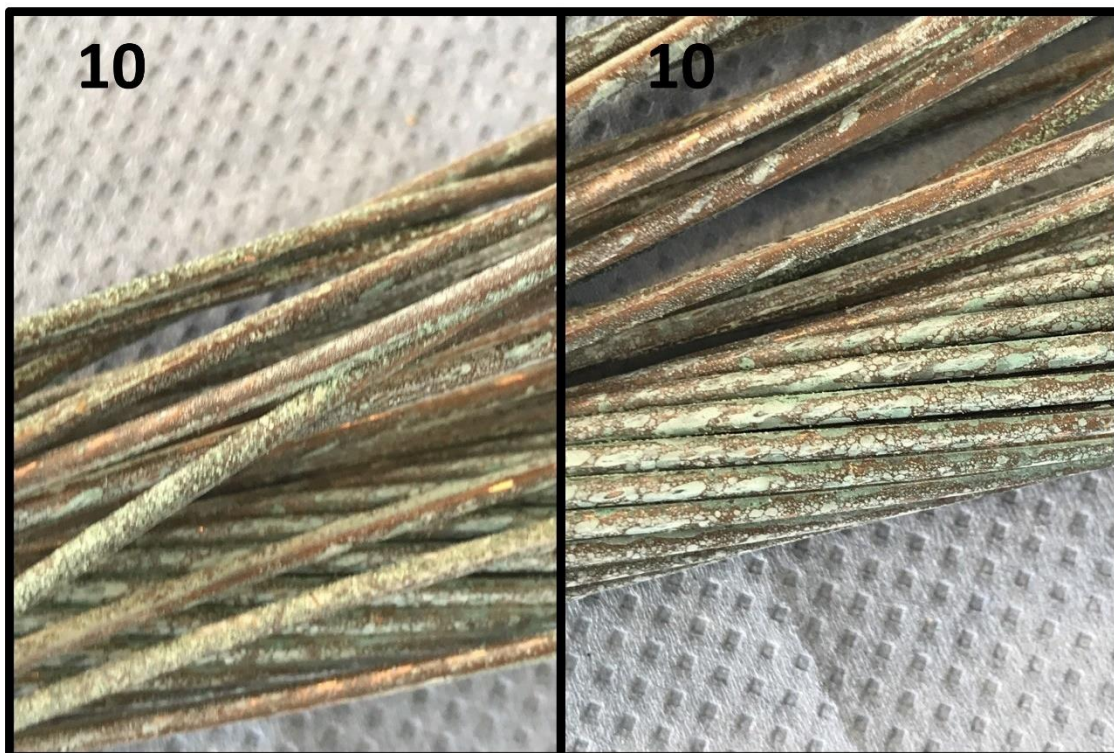
Figur 27: Närmare inspektion prov 10.

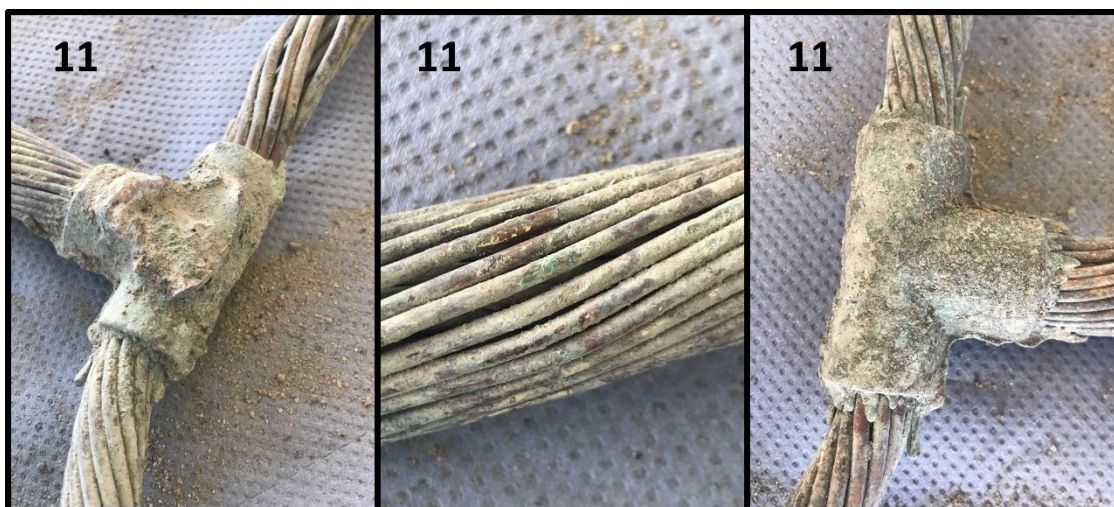
Figur 28: Närmare inspektion prov 11.

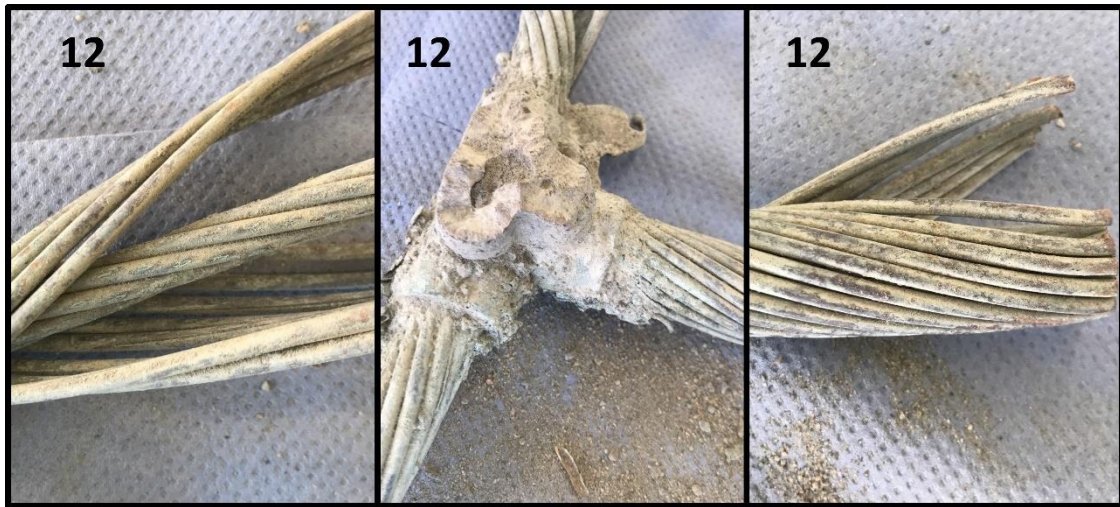
Figur 29: Närmare inspektion prov 12.

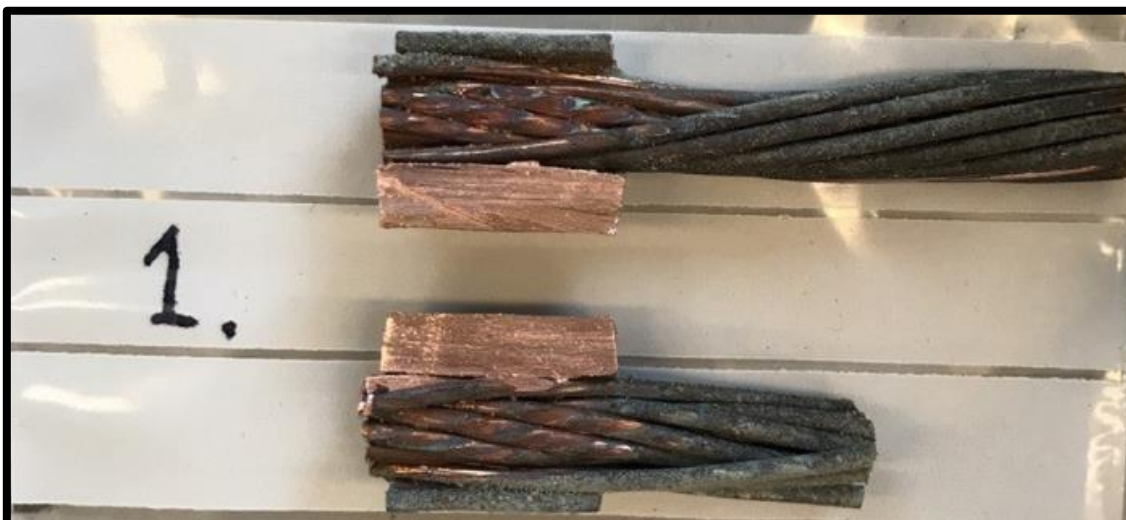
Figur 31: Prov 1, kapad klämma med kardeler. Till utseendet mindre påverkad av korrosion.

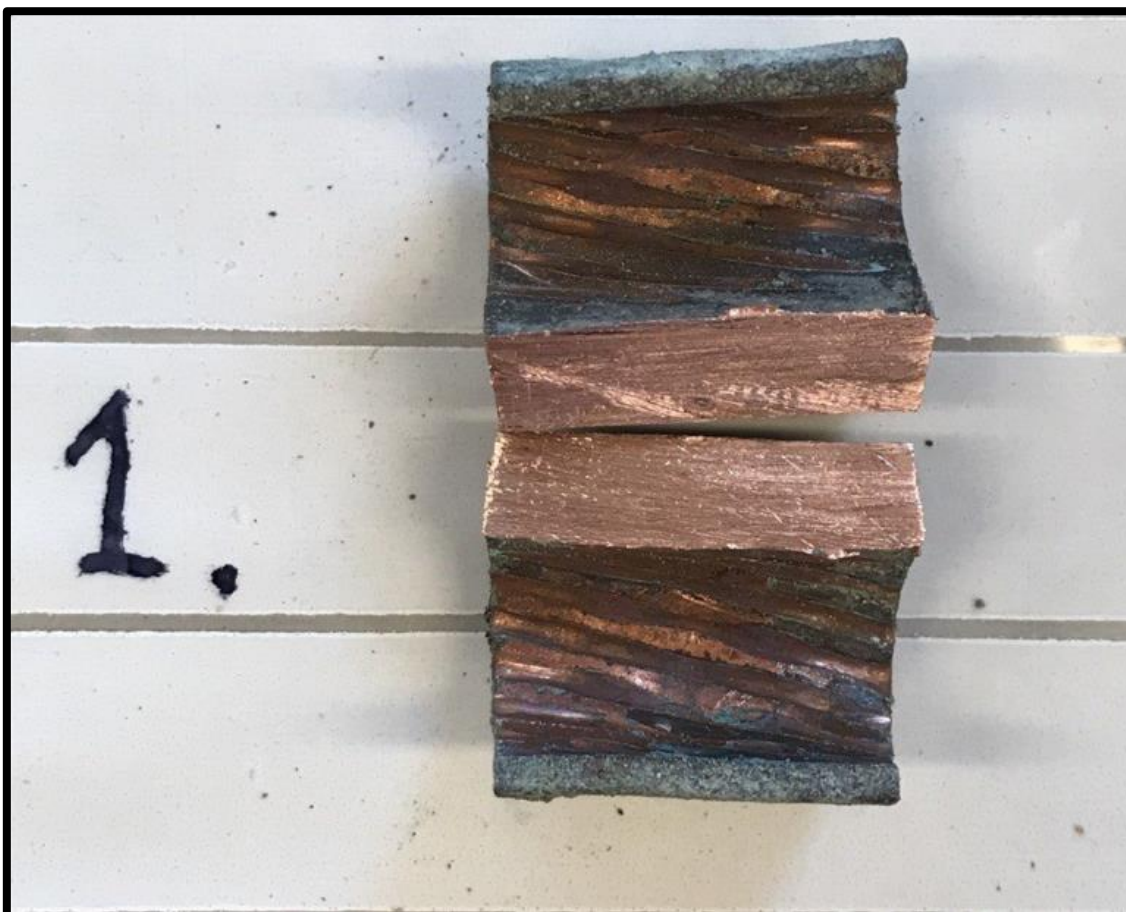
Figur 32: Prov 1, kapad klämma. Till synes inte mer angripen än kardelerna, möjligtvis mindre.

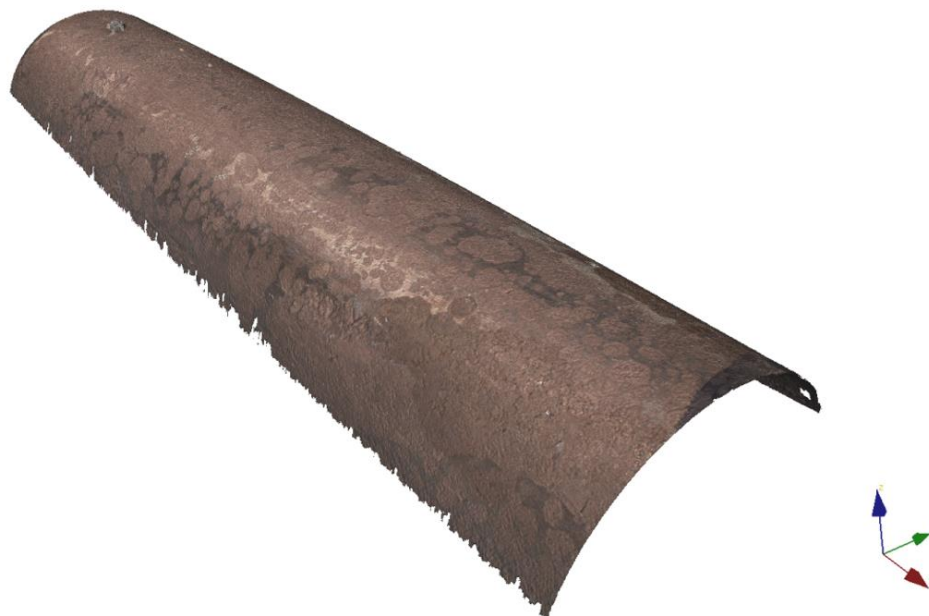
Figur 63: Prov 1 – inre kardel. Gropdjup 1-2 mikrometer.

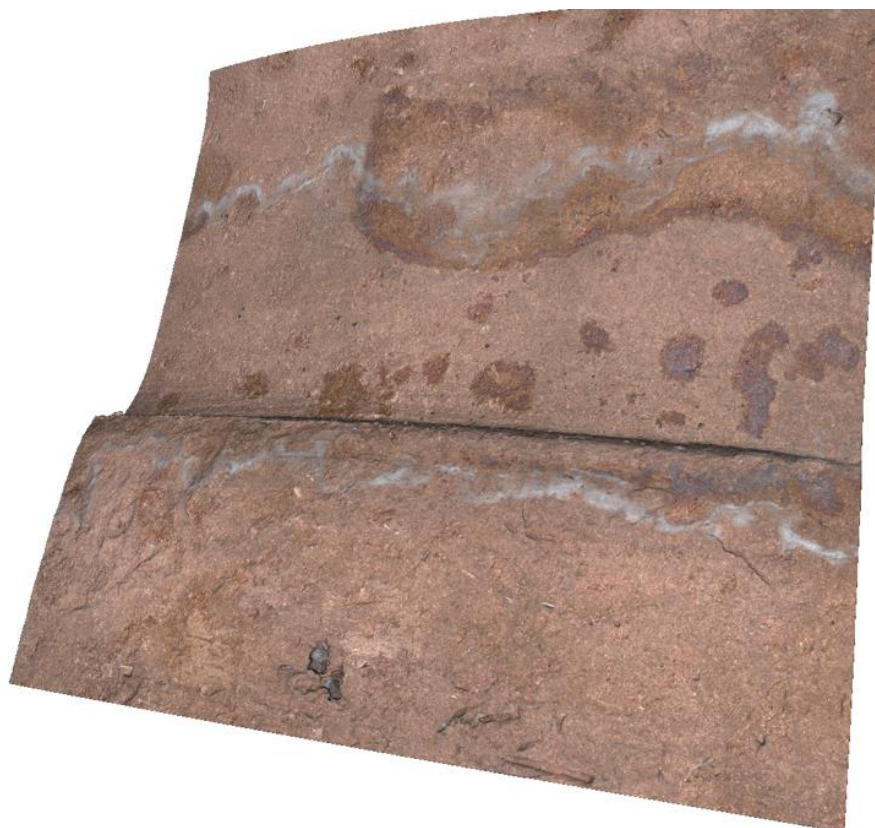
Figur 64: Prov 1 – Klämma (del 1). Groppdjup 54 mikrometer.

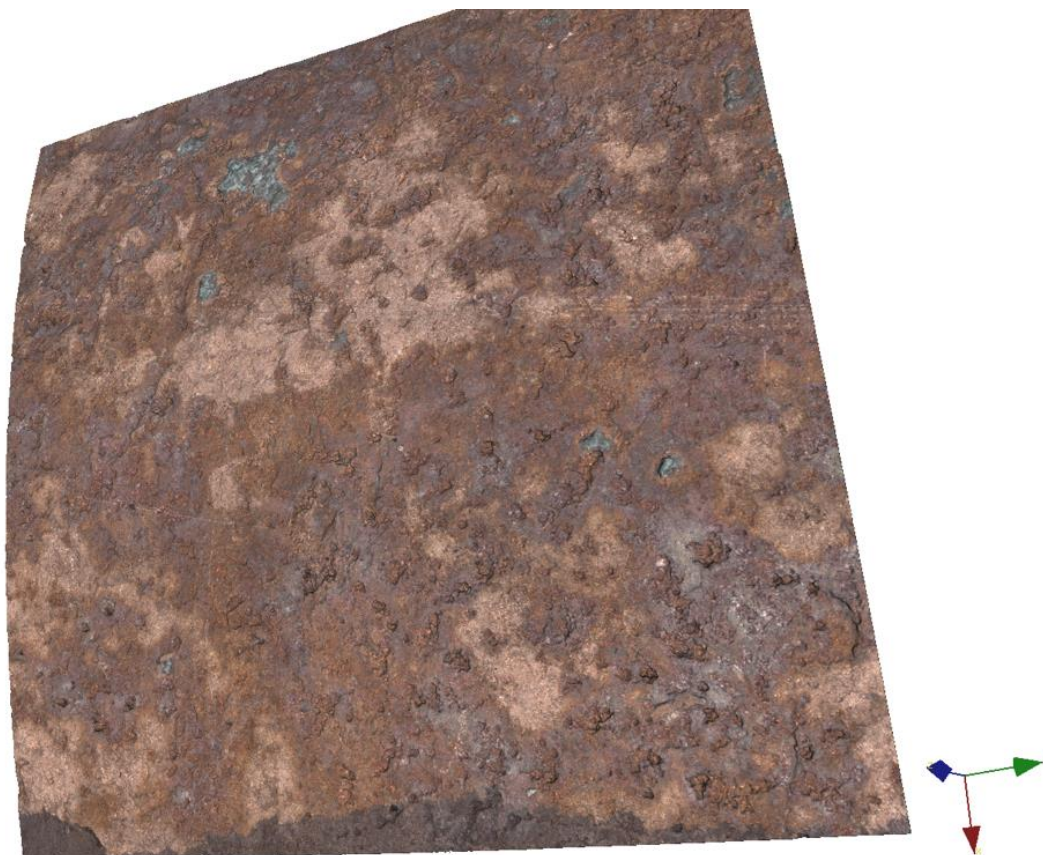
Figur 65: Prov 1 – Klämma (del 2). Gropdjup 40 mikrometer.

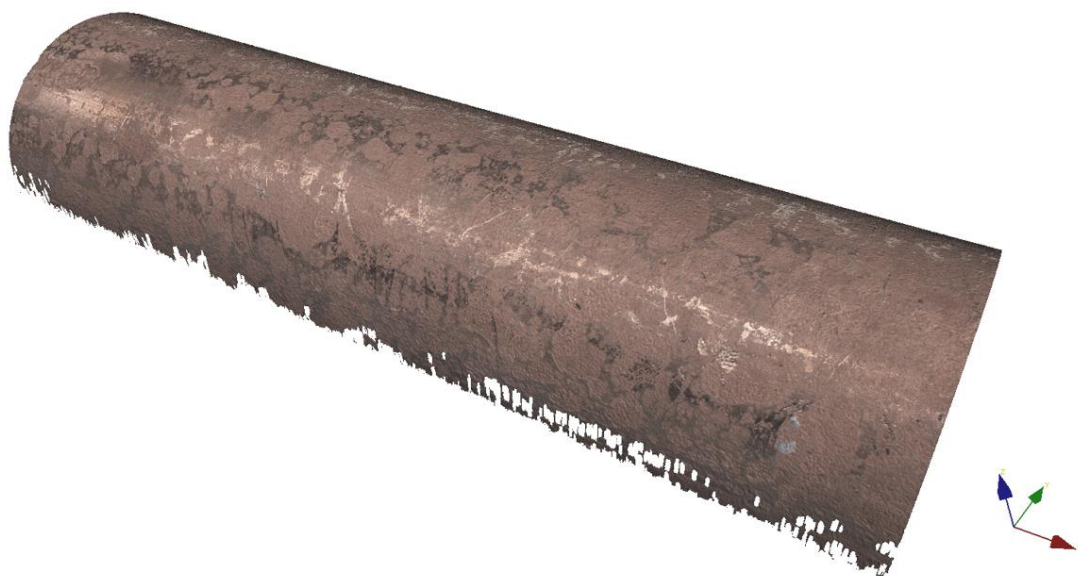
Figur 66: Prov 1 – Yttre kardel (del 1). Gropdjup 1-2 mikrometer.

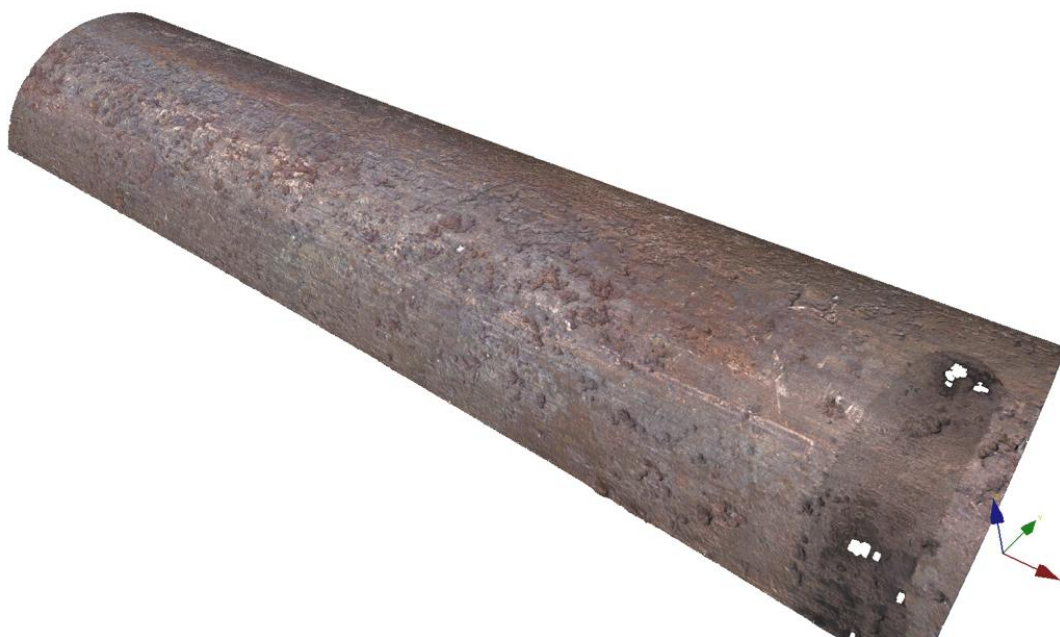
Figur 67: Prov 1 – Yttre karded (del 2). Grotdjup 44 mikrometer.

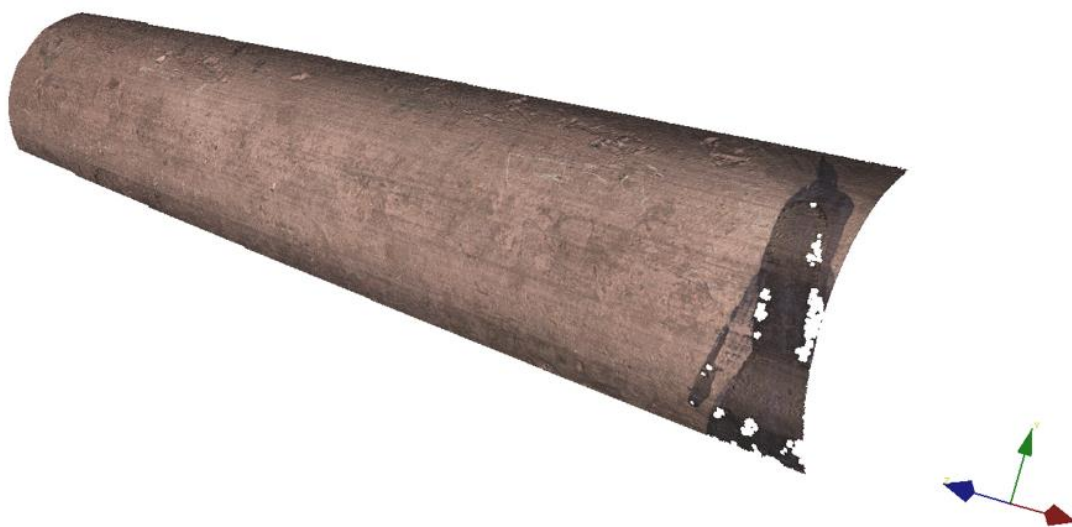
Figur 68: Prov 2 – Inre karded. Grotdjup 28 mikrometer.

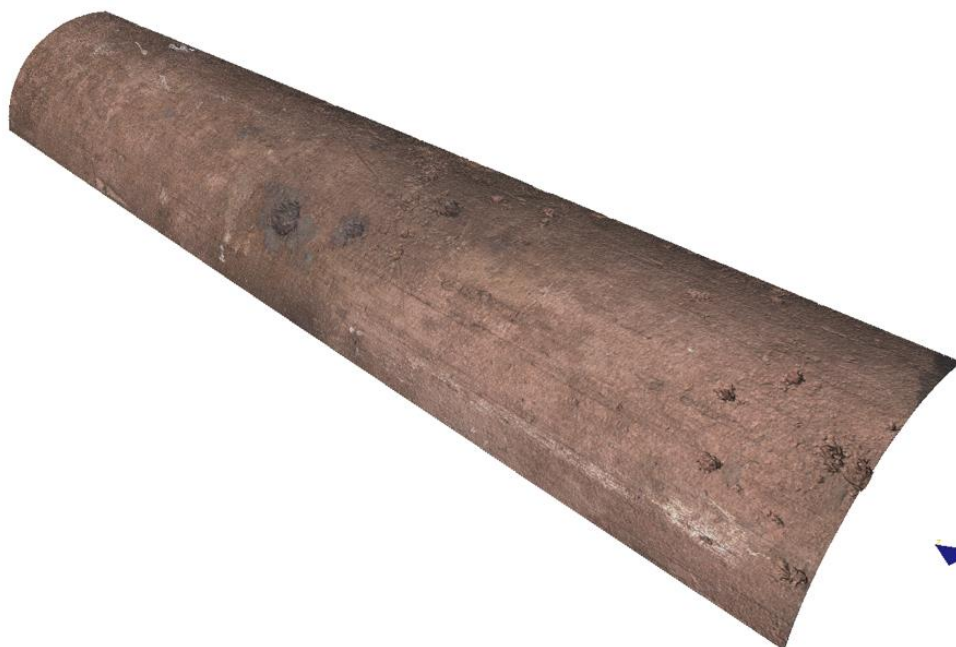
Figur 70: Prov 2 – Yttre kardel (del 1). Gropdjup 141 mikrometer.

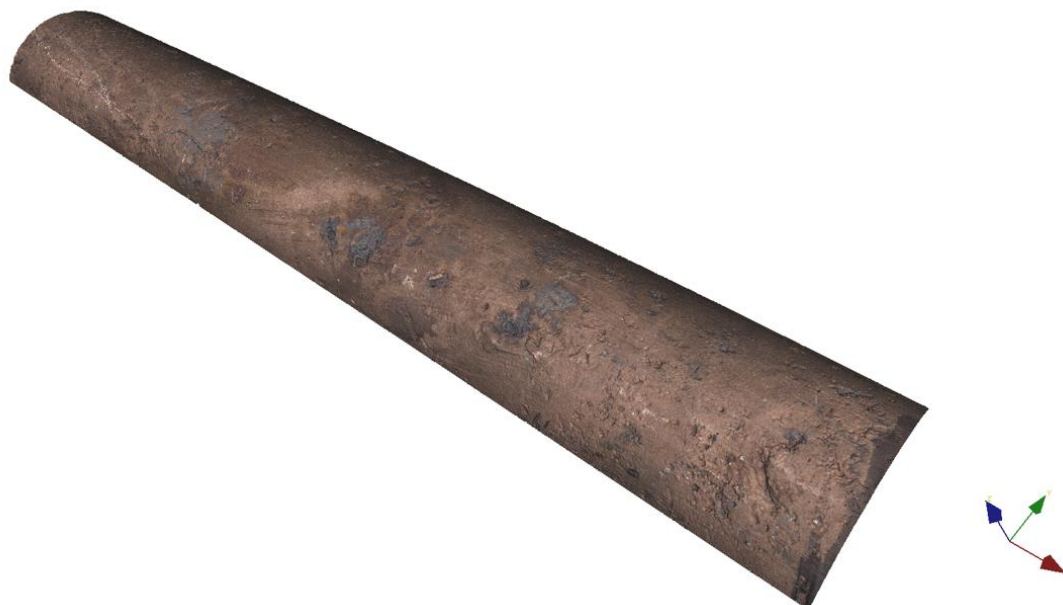
Figur 71: Prov 2 – Yttre kardel (del 2). Gropdjup 82 mikrometer.

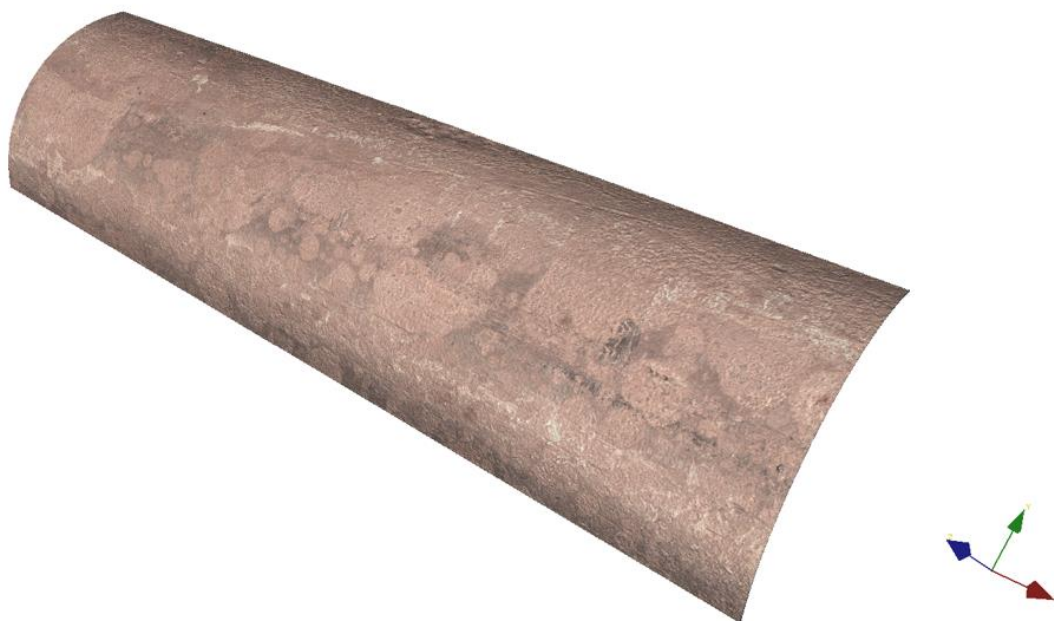
Figur 72: Prov 4 – Inre kardel. Gropdjup 5 mikrometer.

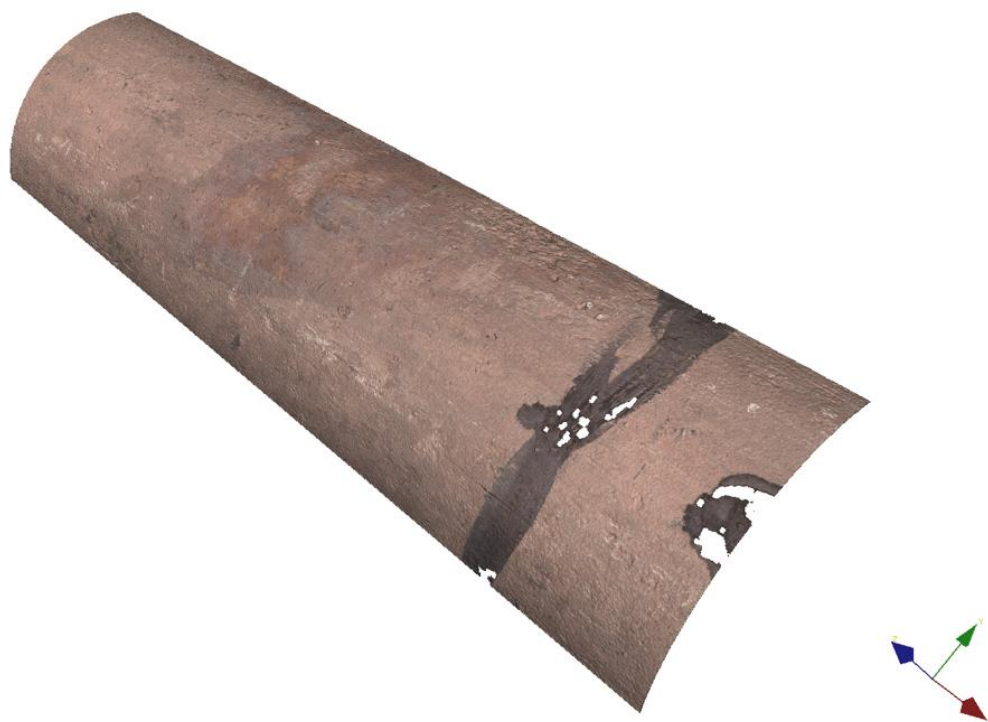
Figur 73: Prov 4 – Yttre kardel (del 1). Gropdjup 16 mikrometer.

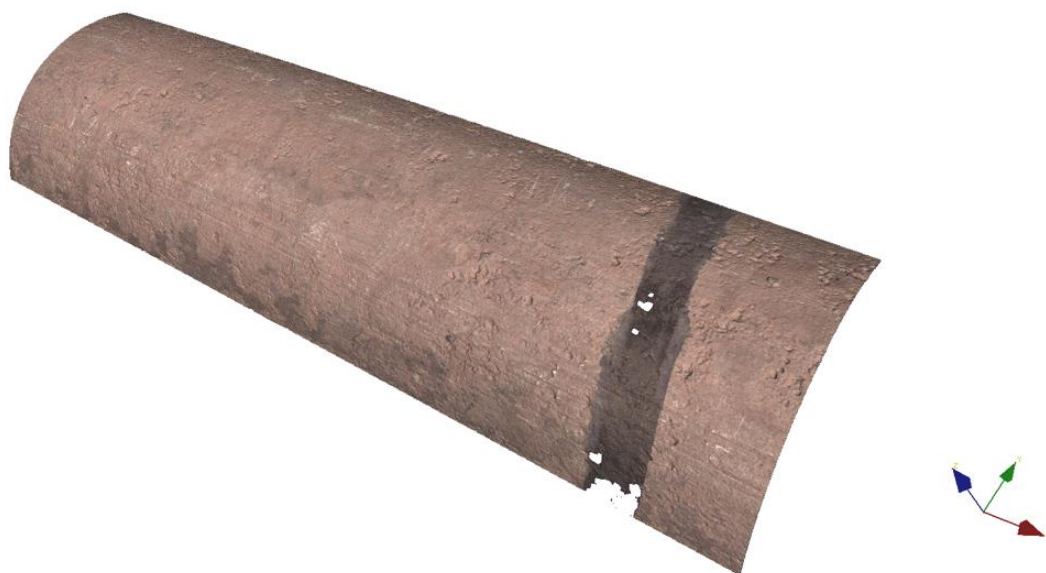
Figur 74: Prov 4 – Yttre kardel (del 2). Gropdjup 23 mikrometer.

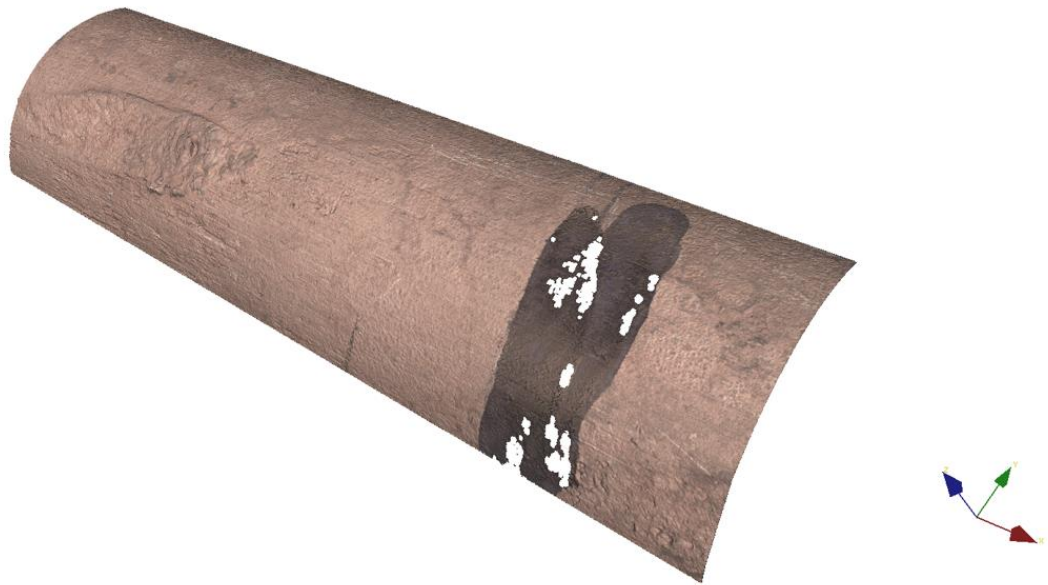
Figur 75: Prov 5 – Inre kandel. Gropdjup 1-2 mikrometer.

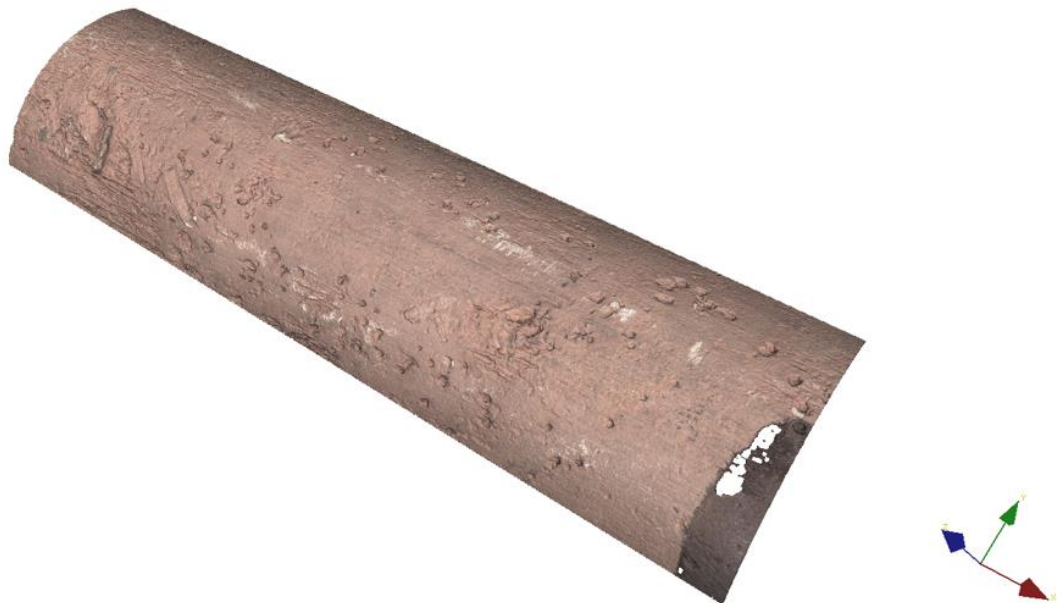
Figur 76: Prov 5 – Yttre kandel (del 1). Gropdjup 55 mikrometer.

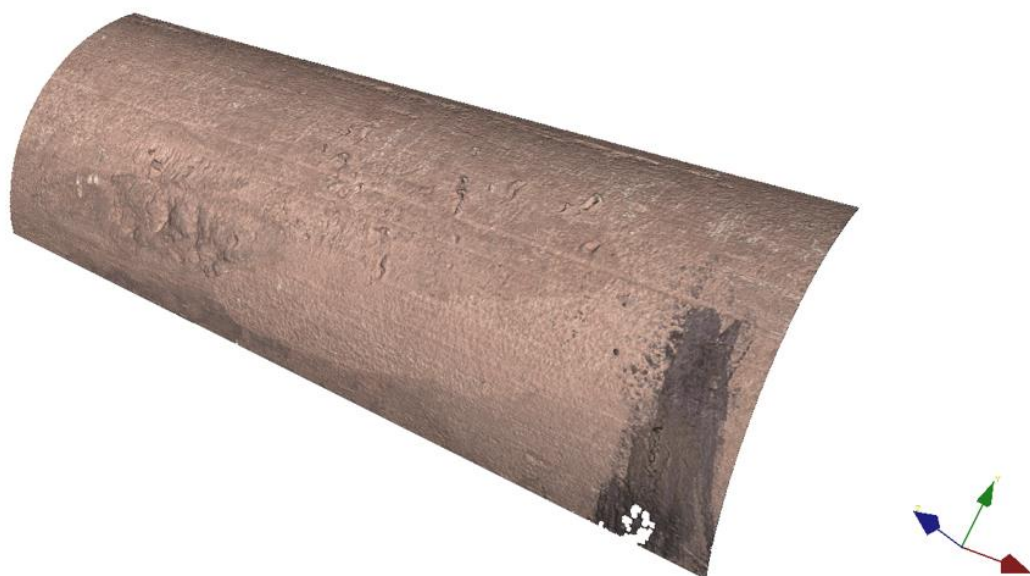
Figur 77: Prov 5 – Yttre kardel (del 2). Gropdjup 1-2 mikrometer.

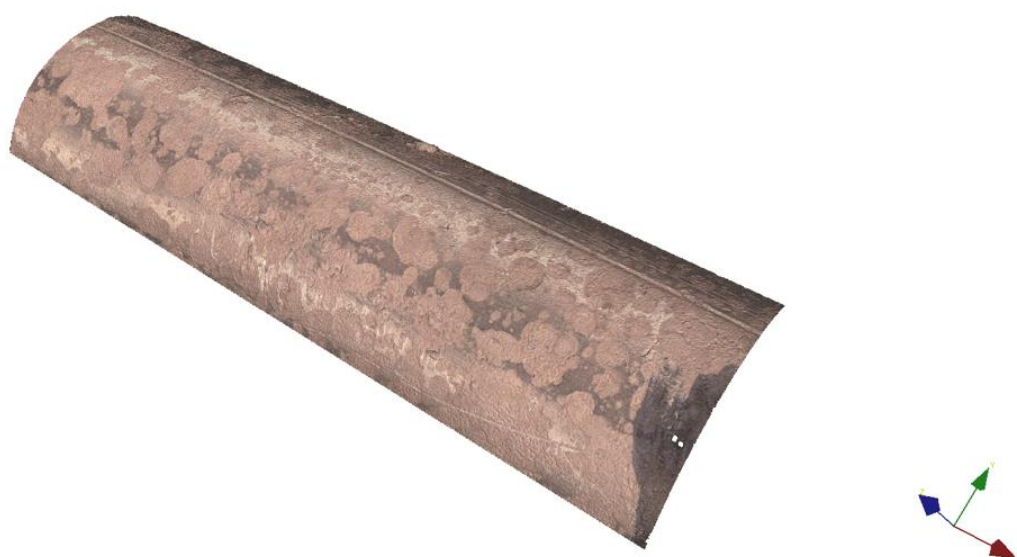
Figur 78: Prov 6 – Inre kardel. Gropdjup 1-2 mikrometer.

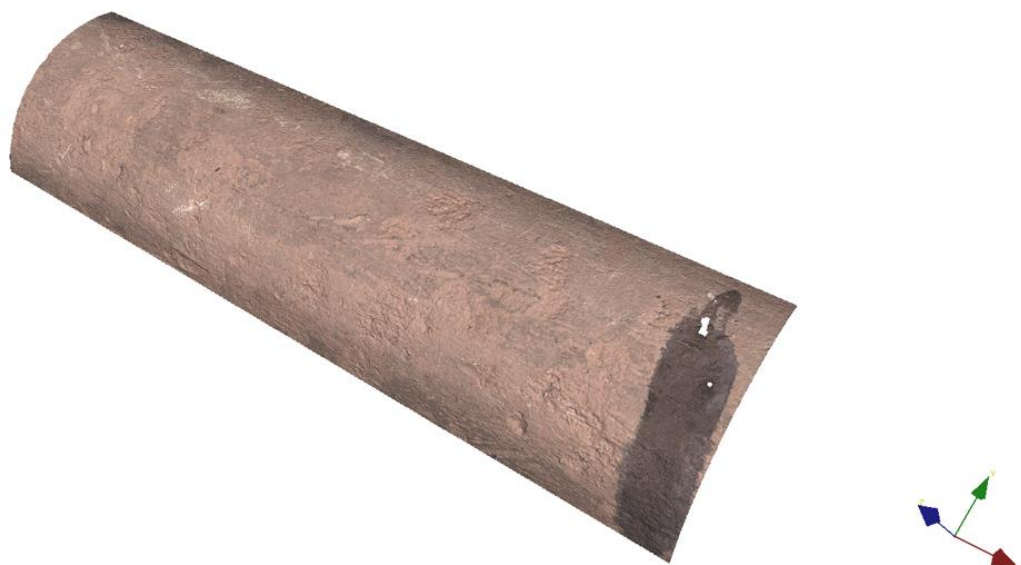
Figur 79: Prov 6 – Yttre kardel (del 1). Gropdjup 38 mikrometer.

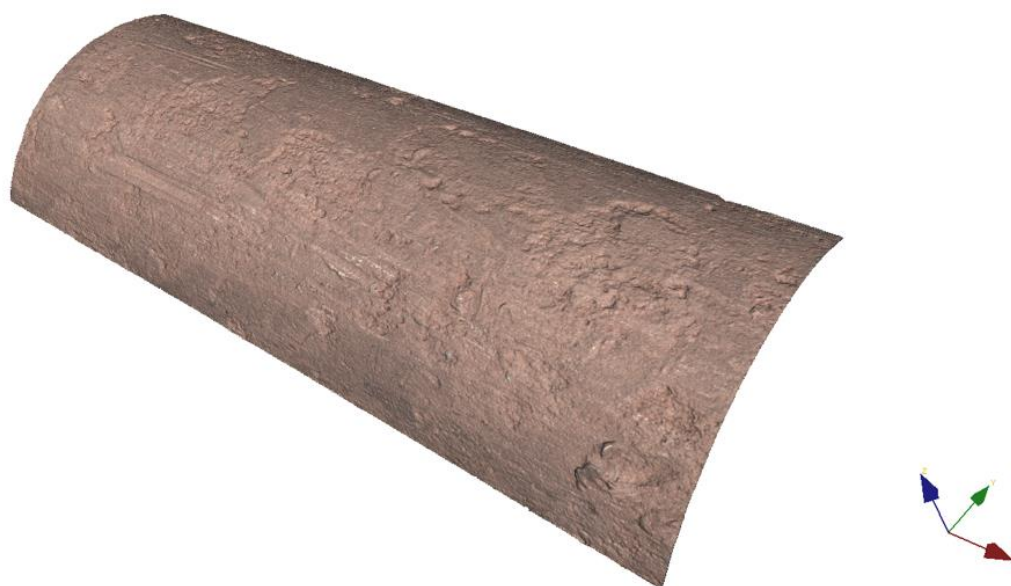
Figur 80: Prov 6 – Yttre kardel (del 2). Gropdjup 37 mikrometer.

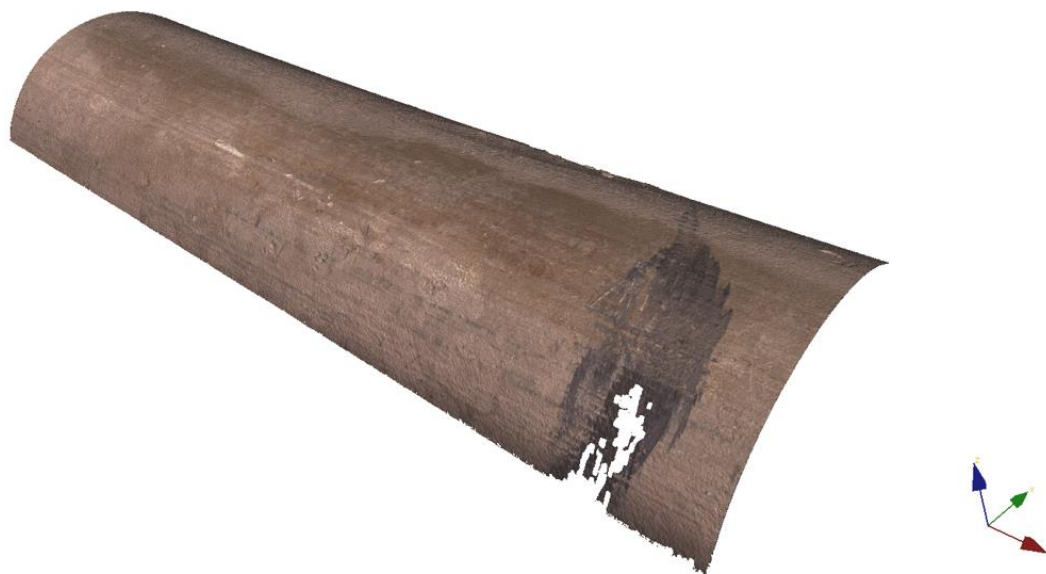
Figur 81: Prov 7 – Inre karded. Gropdjup 1-2 mikrometer.

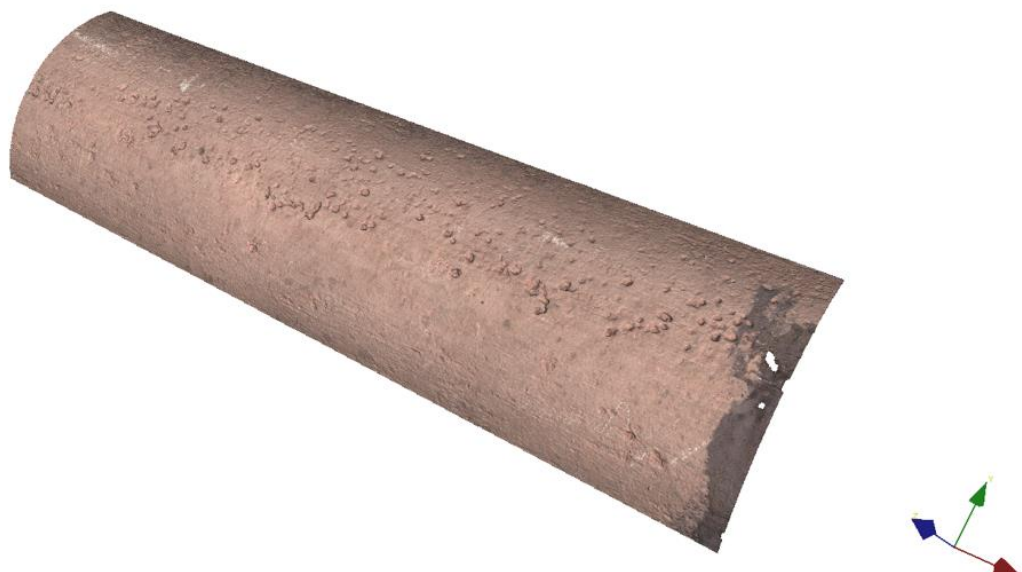
Figur 85: Prov 8 – Yttre kardel (del 1). Gropdjup 32 mikrometer.

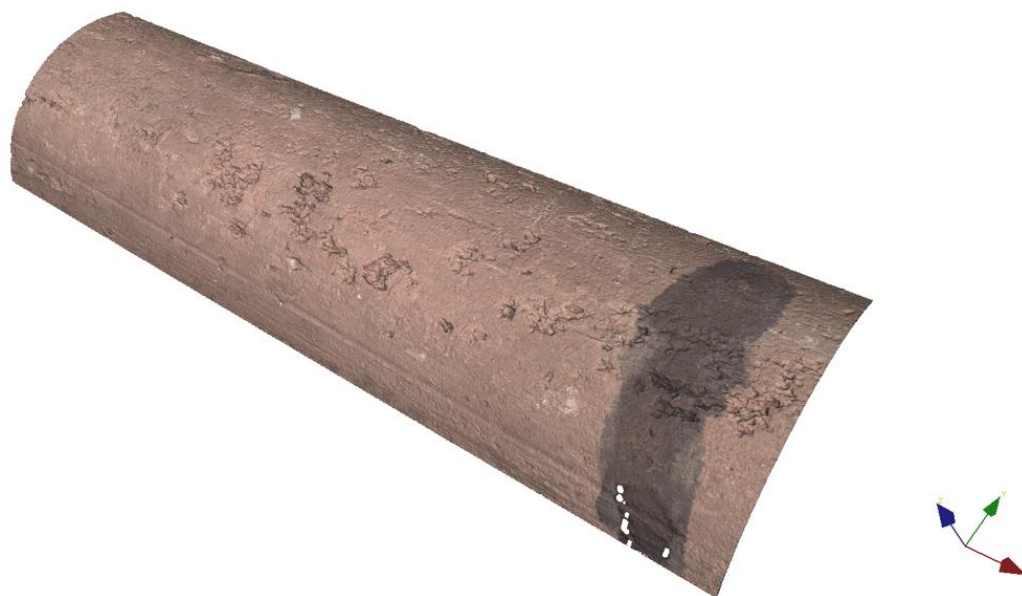
Figur 86: Prov 8 – Yttre kardel (del 2). Gropdjup 67 mikrometer.

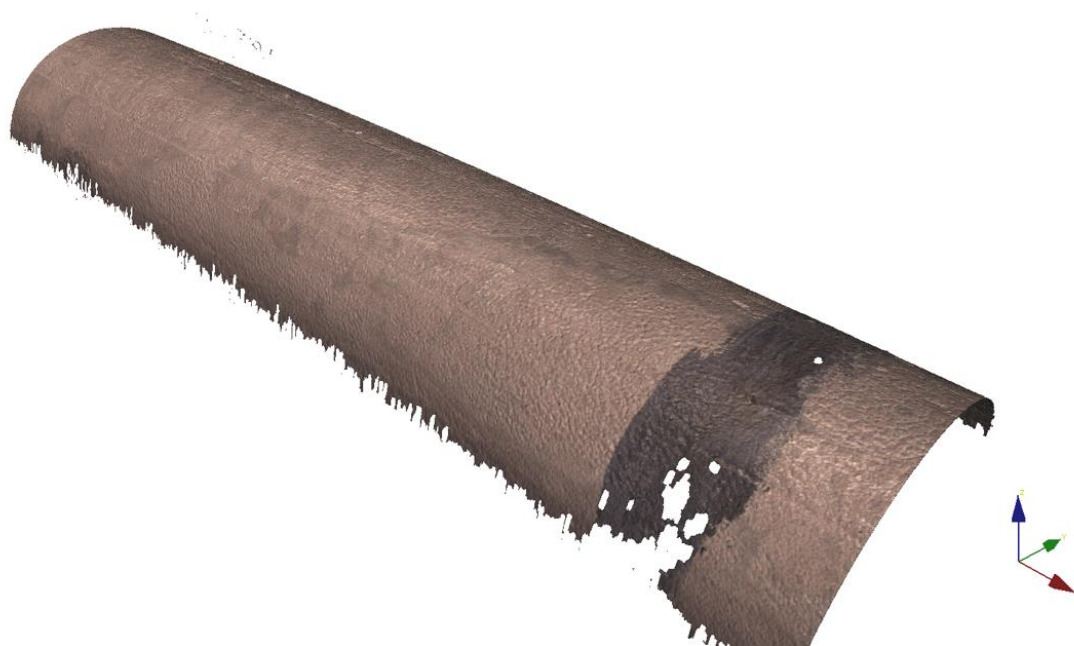
Figur 87: Prov 10 – Inre kandel. Groddjup 1-2 mikrometer.

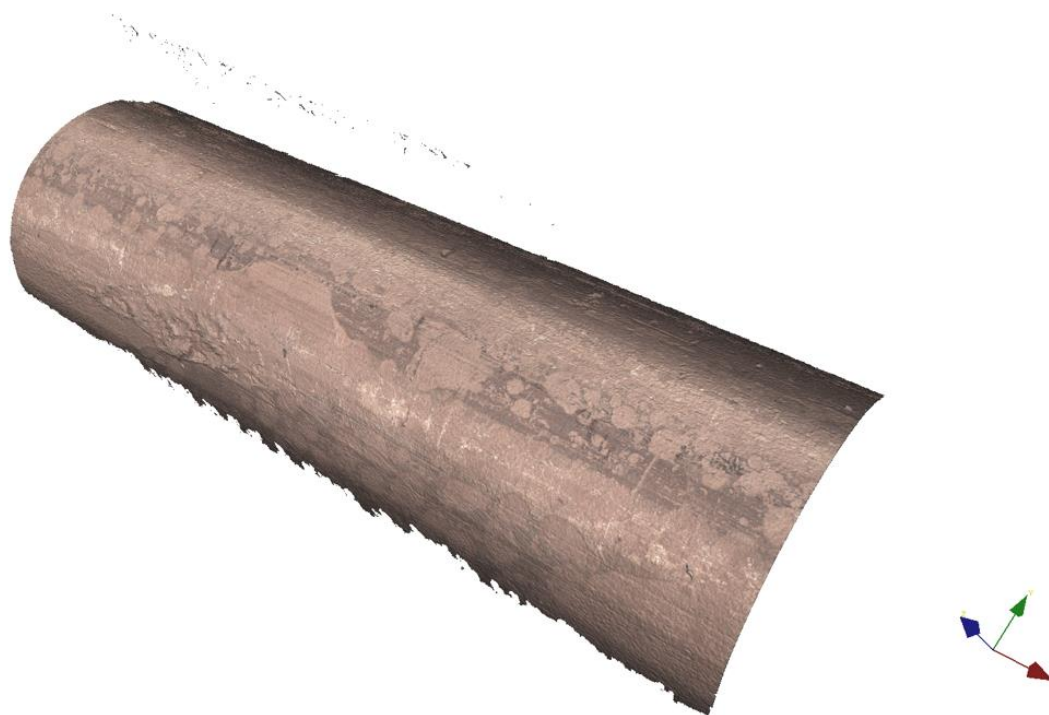
Figur 88: Prov 10 – Yttre kandel (del 1). Groddjup 1-2 mikrometer.

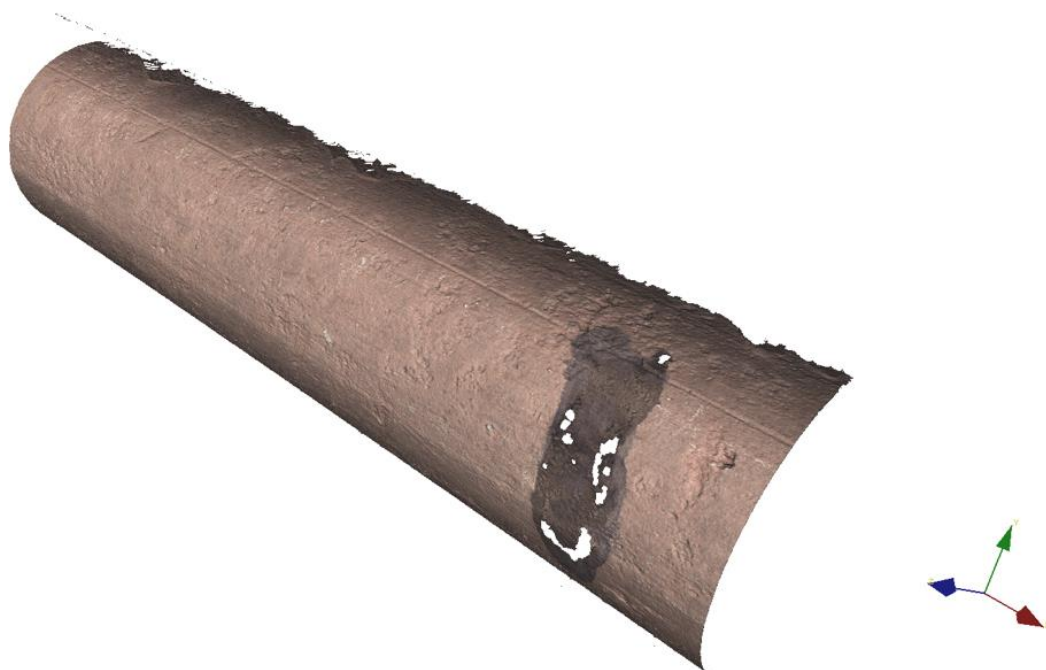
Figur 89: Prov 10 – Yttre karded (del 2). Groddjup 39 mikrometer.
