## Markprovtagning vid ställverk Ringhals Energiforsk

2022-10-11

| <b>Uppdrag:</b> | Markprovtagning ställverk Ringhals |
| <b>Kund:</b> | Energiforsk |

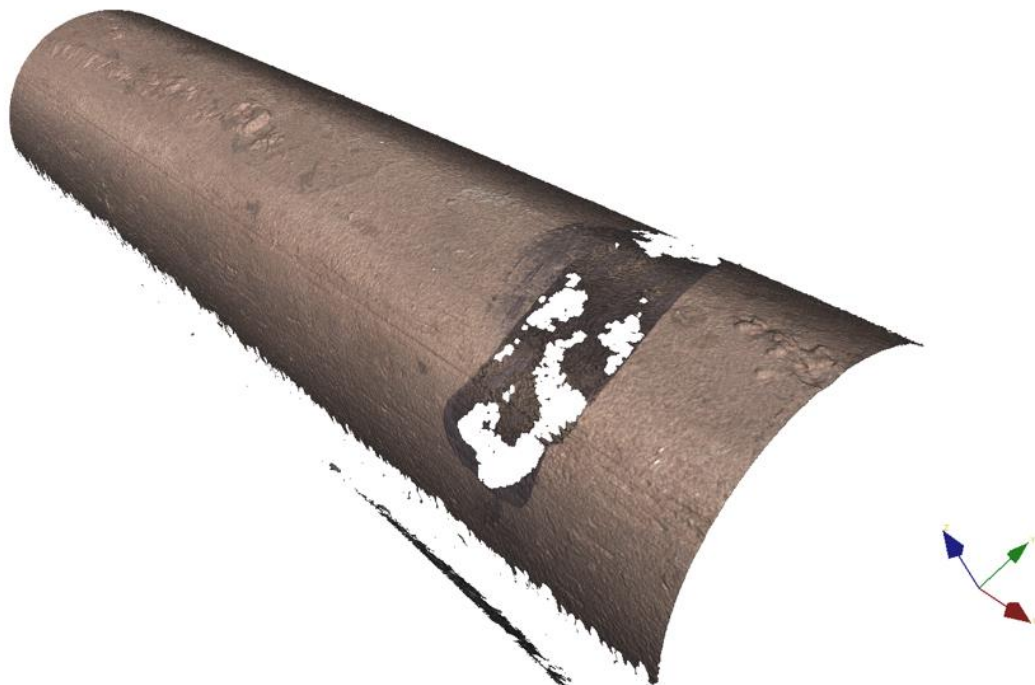
Figur 90: Prov 11 – Inre karded. Groddjup 1-2 mikrometer.

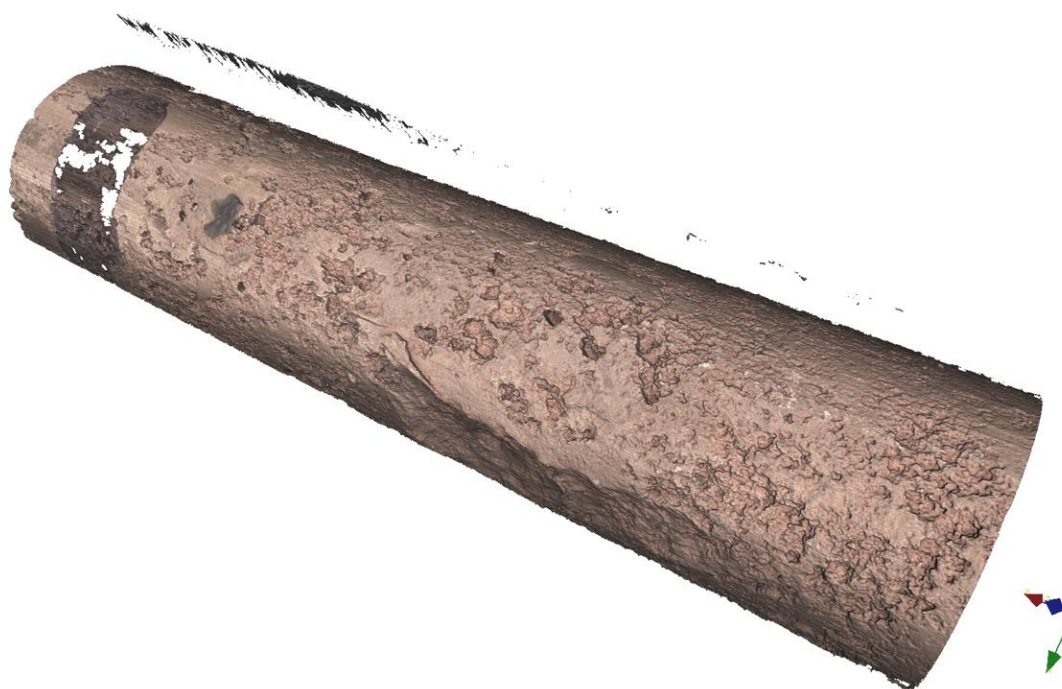
Figur 92: Prov 11 – Yttre kardel (del 1). Gropdjup 121 mikrometer.

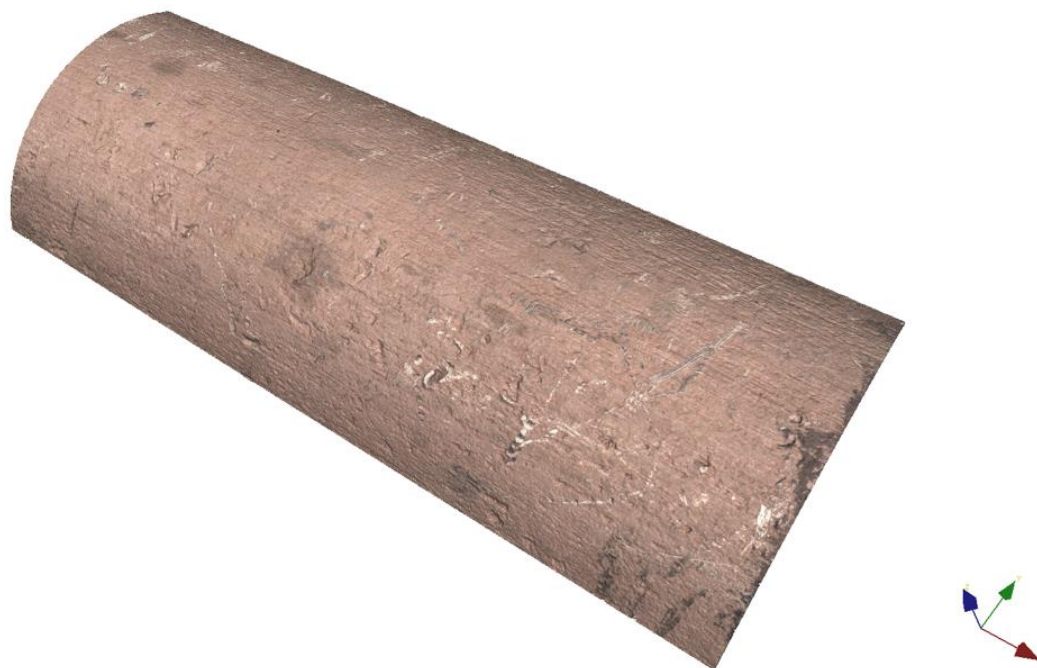
Figur 93: Prov 11 – Yttre kardel (del 2). Groddjup 1-2 mikrometer.

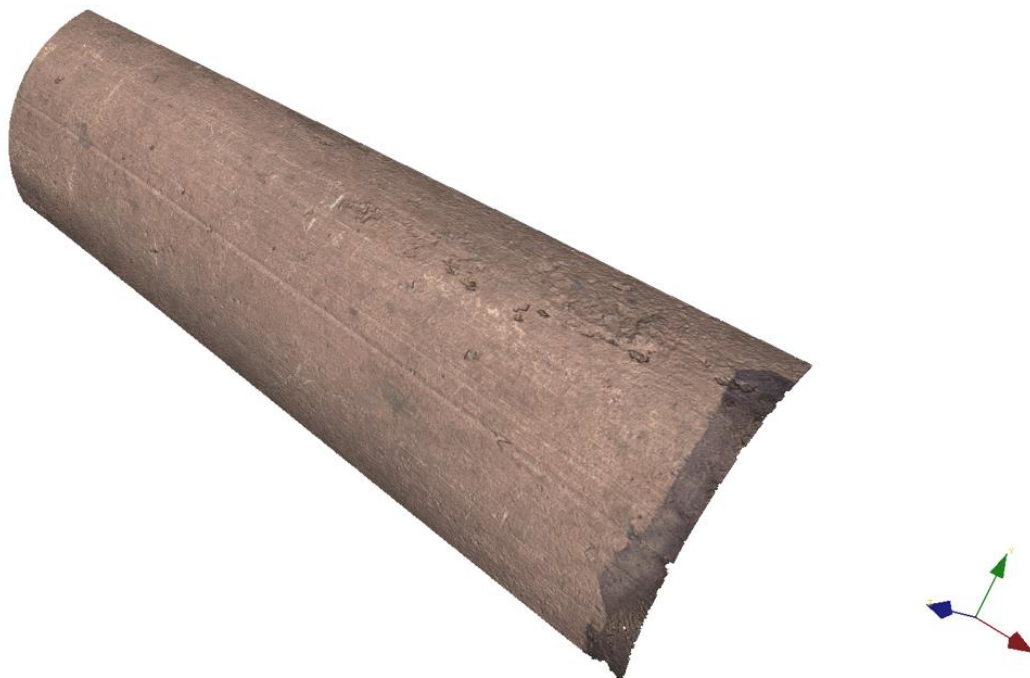
Figur 94: Prov 12 – Inre kardel. Groddjup 46 mikrometer.

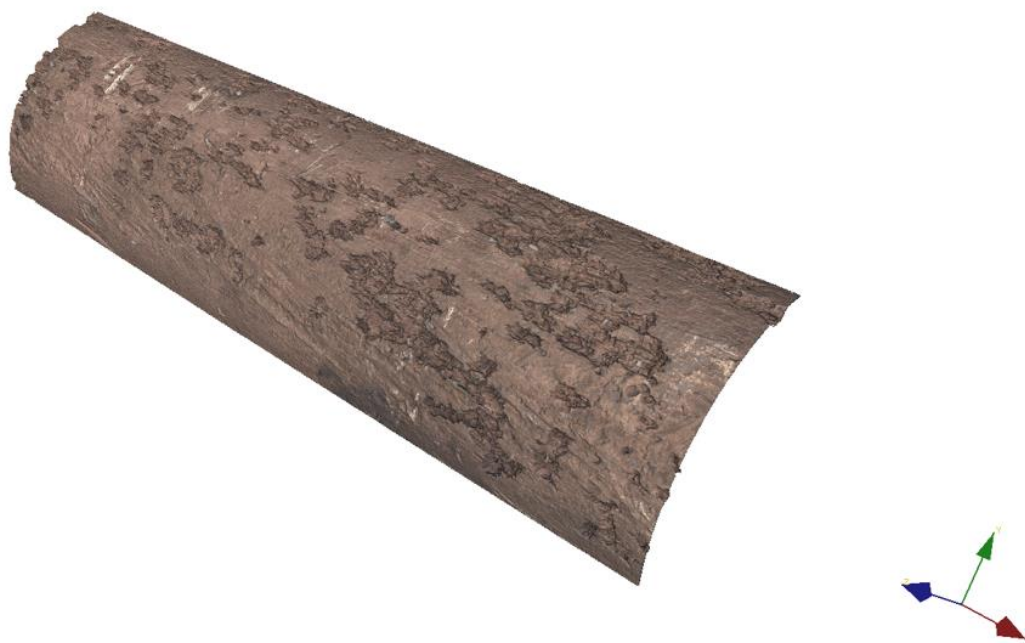
Figur 95: Prov 12 – Yttre kardel (del 1). Groddjup 113 mikrometer.

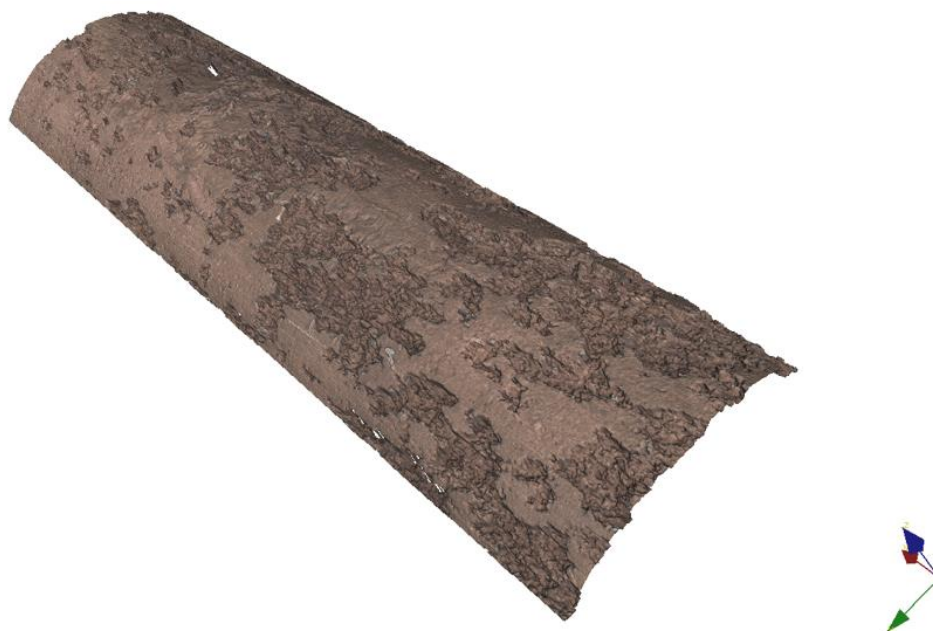
Figur 96: Prov 12 – Yttre kardel (del 2). Groddjup 134 mikrometer.

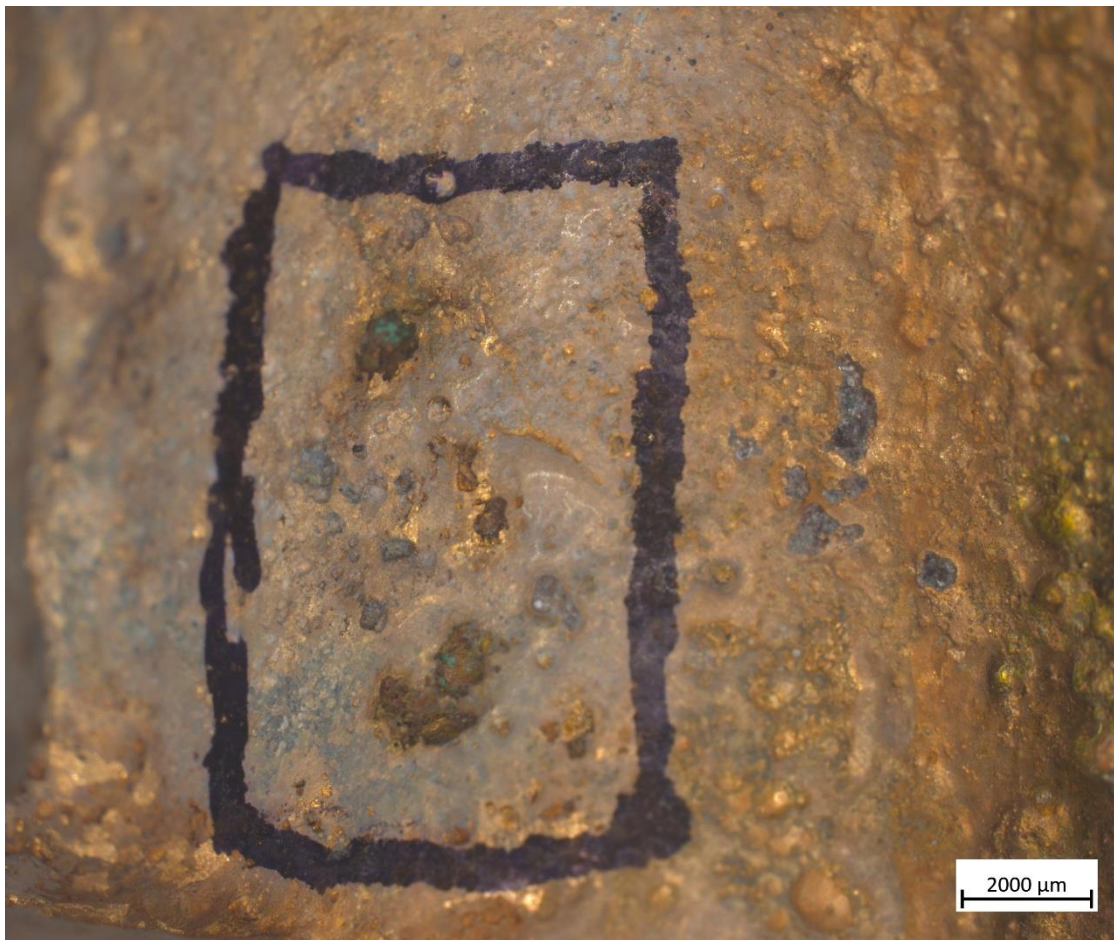
Figur 97: Prov 12 – Klämma. Gropdjup ca 900 mikrometer. På grund av geometrin (fysiskt begränsning under mikroskopsobjektivet i Alicona InfiniteFocusSL) kunde mätningar endast göras i Zeiss Axio Zoom med förstoring 56x.

Korrosionshastigheter på uppemot 22,5  $\mu\text{m}/\text{år}$  för de tre av klämmorna i "T-form" (prov 2, 11 och 12) är dock något högt för att vara koppar även om det ligger nära den maximala korrosionshastigheten som uppmäts för lokal korrosion i tidigare nämnd långtidsexponering. Att klämmorna har betydligt djupare frätgropar än kardelerna kan ha sin förklaring i själva produktionsprocessen då klämmorna troligtvis är gjutna och legeringssammansättningen kan variera. Förutom att ytstrukturen på klämmorna från produktion är okänd så går det inte heller att utesluta att skador mekaniskt tillfogats vid till exempel installation. Det skulle kunna förklara varför just flera av klämmorna har betydligt djupare frätgropar än samtliga av de analyserade kardelerna. En förklaring kan vara att klämmorna redan tidigt, vid tillverkningsprocessen eller efter installation, haft mindre gropar eller porer där sedan en korrosionscell initierat en frätgrop.
