BERGKVALITET I BERGFÅROR

RAPPORT 2025:1080

Bergkvalitet i älvfåror

En undersökning i samband med två
dammbyggnadsentreprenader

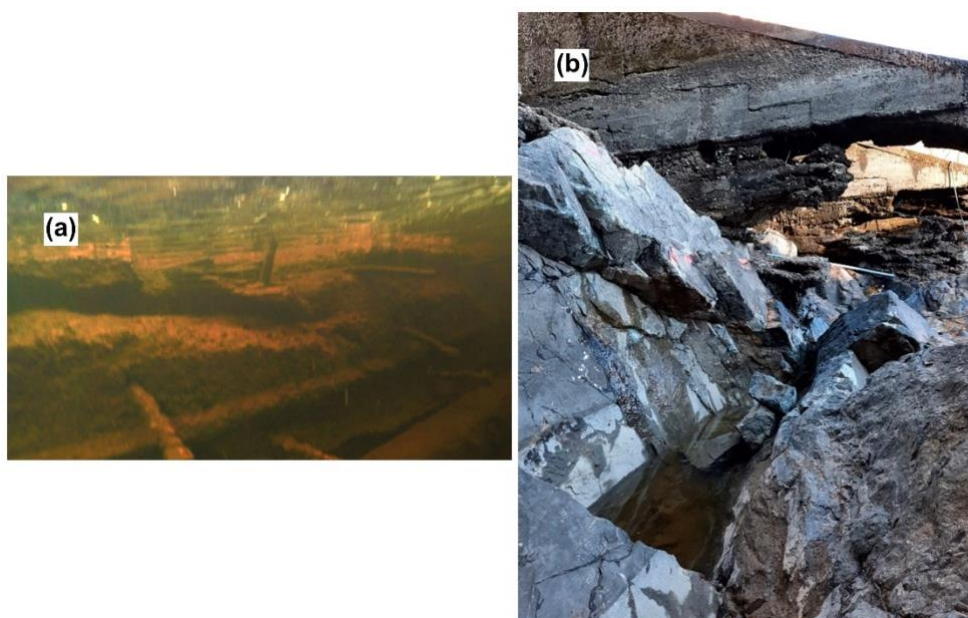
mängd av troliga erosionsskador på berget och betongen i området nedanför utskovsluckorna. Dessa erosionsskador har även observerats i en dykundersökning som utfördes år 2016 och vid ett platsbesök år 2021 efter torrläggning, se Figur 5 [12] [11].

Figur 5 Observerade erosionsskador i området nedanför utskovsluckorna vid (a) utförd dykundersökning år 2016 [12] och (b) utfört platsbesök år 2021 efter torrläggning [11].

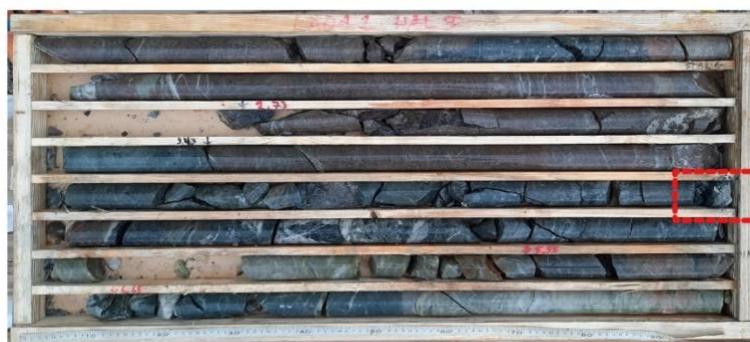
Utförda observationer från borrkärnor i kärnborrhål nr. 4 och 5 visar att bergmassan var kraftigare uppsprucken och sprickorna har en större sprickvidd i jämförelse med borrkärnor från kärnborrhål nr. 1-3. En lerfylld spricka med en öppning på ca 3 cm observerades i borrkärnan från kärnborrhål nr. 4, se Figur 6. Denna lerfyllda spricka kunde inte observeras i någon av de andra utförda kärnborrhålen. De beräknade RQD-värdena under kartering av samtliga borrkärnor varierar generellt mellan ca 70 och 90, med undantag för två sektioner i borrkärnorna från kärnborrhål nr. 4 och 5 där RQD-värdet var ca 50 respektive 60. Ett lägre RQD-värde indikerar en högre uppsprickningsgrad hos bergmassan. Dessa två sektioner med lägre RQD-värde i borrkärnorna från kärnborrhål nr. 4 och 5 hade en sprickfrekvens på ca 20 sprickor per meter. Sprickfrekvensen i de andra karterade sektionerna i samtliga borrkärnor varierade mellan 2–10 sprickor per meter. Bergmassan i de utförda borrkärnorna karaktäriserades med systemet GSI [3]. Det beräknade GSI-värdet under kärnkartering varierade mellan 60 och 90, vilket motsvarar en bergmassa med medel- till mycket bra kvalitet. Den dominerande sprickgruppen stryker i NV-SO riktning och stupar brant (70–90 grader). Två underordnade sprickgrupper i (1) NS riktning med brant stupning respektive (2) NV-SO riktning med flack stupning förekommer i de karterade borrkärnorna.

Figur 6 Lerfylld spricka observerad i borrkärna från kärnborrhål nr. 4 (markerat i rött) [13].

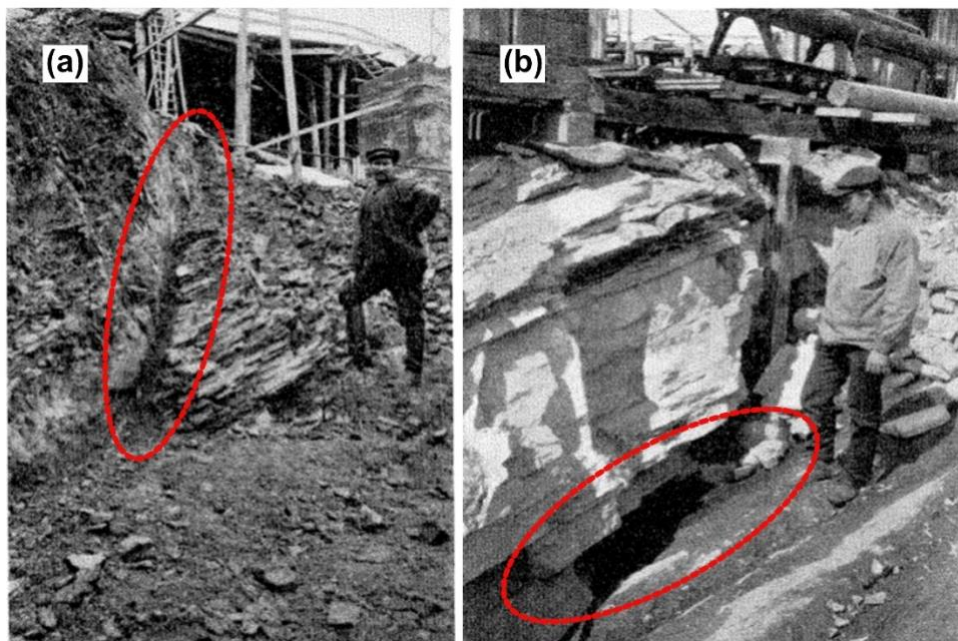
Dammanläggning 2 byggdes mellan 1918 och 1926 i Göta älv. Dammen är 195 m lång och 12,5 m hög. Göta älv följer en äldre förkastningszon som bildades för ca 1600 miljoner år sedan och som sträcker sig i ca N-S riktning från Göteborgstrakten upp mot Väneren [14]. Enligt tidigare rapporter består berggrunden under dammen av glimmerrik gnejs med en tydlig foliation som stupar mot sydväst med mindre inslag av granit och pegmatit. Den dominerande sprickgruppen bedöms följa gnejsens foliation. Utförda observationer visar att berget är uppsprucket längs glimmerband som bildar svaghetszoner i bergmassan. Berget är även genomskuret av ett antal kraftigare sprickzoner som är vattenförande, där vissa är ler- eller sandfyllda. Bergets kvalitet har bedömts variera från bra till zoner med uppkrossad bergmassa med öppna och vattenförande slag. Under byggskedet observerades två större slag. Ett vertikalt lerslag upptäcktes vid sprängningen för sugrören samt ett flackare slag sub-parallellt med foliationsstrukturer som löper under hela dammanläggningen och var kraftigt vattenförande, se bilder från 1921 i Figur 7 [14], [15].

Figur 7 (a) Vertikalt lerslag observerat vid sprängningen för sugrören; (b) ett flackare öppet slag sub-parallellt foliationsstrukturer som löper under hela dammanläggningen [15].

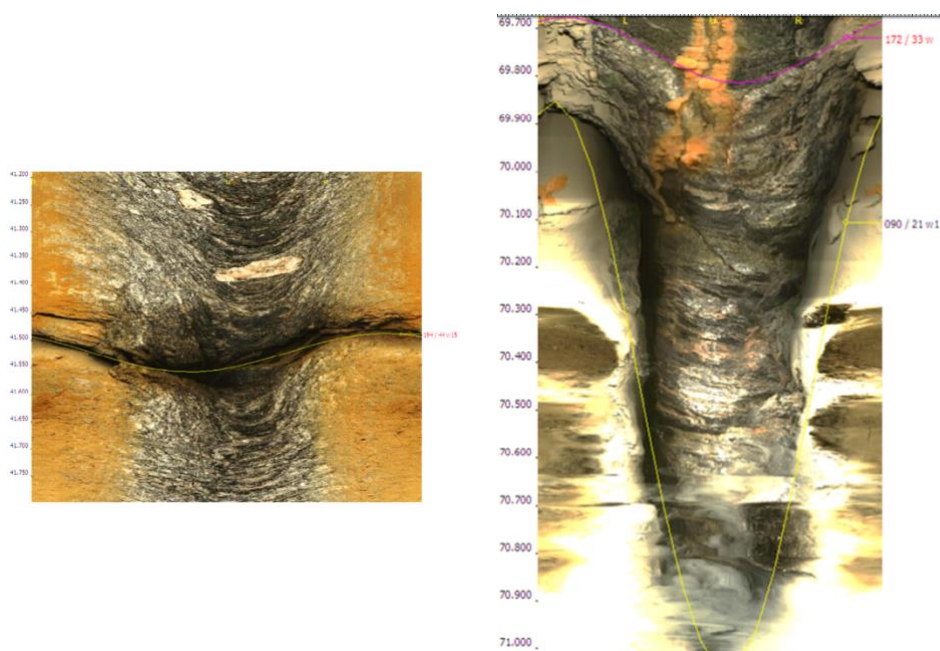
redovisas i Figur 10. Två av borrhålen utfördes vertikalt (KB4 och KB11B) medan resterande borring utfördes med lutning 15 till 60 grader från horisontalplanet. Hammarborringar och kärnborrhål utfördes med håldiameter 115 mm respektive 76 mm. Hammarborrhål H1 kunde inte slutföras på grund av att borrhålet rasade in. Det observerades en eller flera sprickor fyllda med lera och silt som troligtvis bidrog till borrhålets instabilitet [16]. Hammarborrhål H1 borrades med vinkel 15 grader och efter analys av resultaten från hammarborrhål H2 och H3 gjordes bedömningen att den hamnade sub-parallellt i en markant ler- och siltfylld spricka. Bergnivån i samtliga hammarborringar låg under -7 möh [16]. De mest markanta strukturerna som kunde fångas under filmning av hammarborrhål H2 respektive H3 redovisas i Figur 11. I hammarborrhål H2 påträffades strukturen efter ca 41,5 m borring (ca -10,5 möh). Sprickan stupade ca 44 grader mot sydväst och hade en sprickvidd på ca 2 cm. Det bedömdes att den påträffade sprickan låg för djupt för att kunna ha någon större inverkan på dammens storskaliga stabilitet. I hammarborrhål H3 påträffades två markanta strukturer efter ca 62,5 m respektive 70,3 m borring. Den första strukturen stupade ca 36 grader mot älvbotten, vilket anses kunna förklara det relativt stora vattenflödet som noterades. Det bedömdes att denna struktur med stor sannolikhet hade en bra hydraulisk kommunikation med älvens vatten på nedströmssidan [16]. Den andra strukturen som påträffades vid ca 70,3 m (ca -18,3 möh) stupade ca 21 grader mot väst och var troligen fylld med silt, se Figur 11.

Figur 11 Markanta strukturer som påträffades under borrning av hammarborrhål H2 på ca -10,5 möh (till vänster) respektive H3 på ca -18,3 möh (till höger).

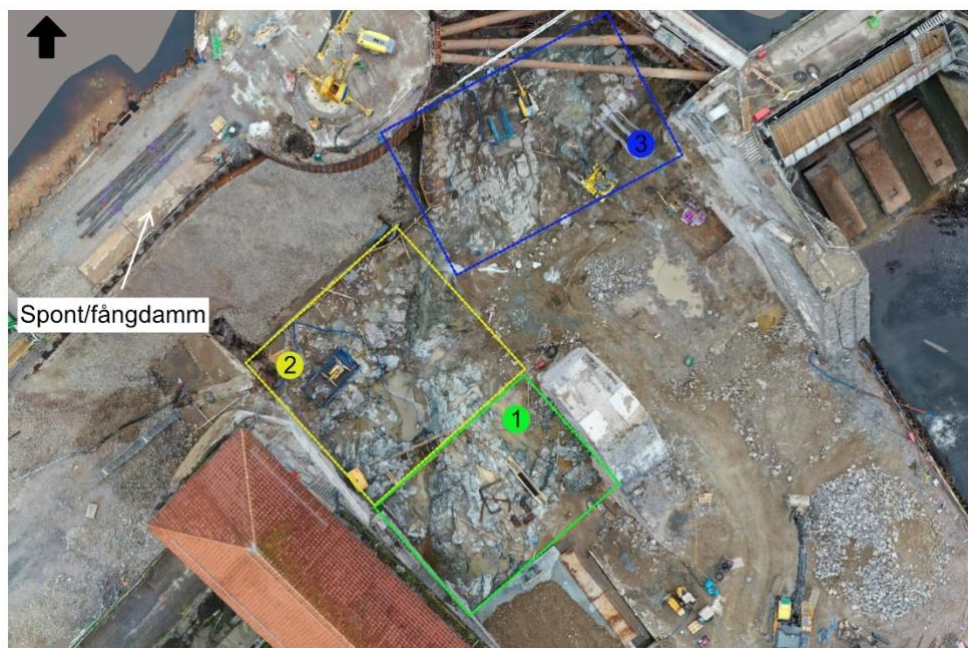
Ett platsbesök i dammanläggning 1 utfördes i augusti 2022 efter utrivning av utskov 1 och 2 samt rensning av en stor del av berggrunden under denna dammdel. En planvy över entreprenaden med tillgängliga områden för kartering under platsbesöket redovisas i Figur 13. Det var svårt att identifiera bergsprickor trots rensat berg. Bergmassan i det aktuella området består huvudsakligen av en massiv, medel- till grovkornig granit. Ställvis förekommer andra bergarter såsom pegmatit, kvartsit, amfibolit och diabas. Totalt uppmättes ca 30 sprickor i områdena med rensat berg. Den dominerande sprickgruppen i de karterade områdena stryker i ca N-S riktning och stupar ca 70–80 grader. Två andra sprickgrupper med medelbrant stupning i (1) O-V riktning (ca 40–60 grader) respektive (2) NV-SO riktning (30–40 grader) förekommer i den synliga berggrunden. Det karterade huvudsprickgrupperna vid utfört platsbesök i dammanläggning 1 redovisas i Figur 14a. Bergmassan var generellt av medel- till bra kvalitet med GSI-värden [3] som varierade mellan 60 och 70.

Figur 13 Planvy över entreprenaden i dammanläggning 1 där markerade områden illustrerar rensat berg vid platsbesöket.

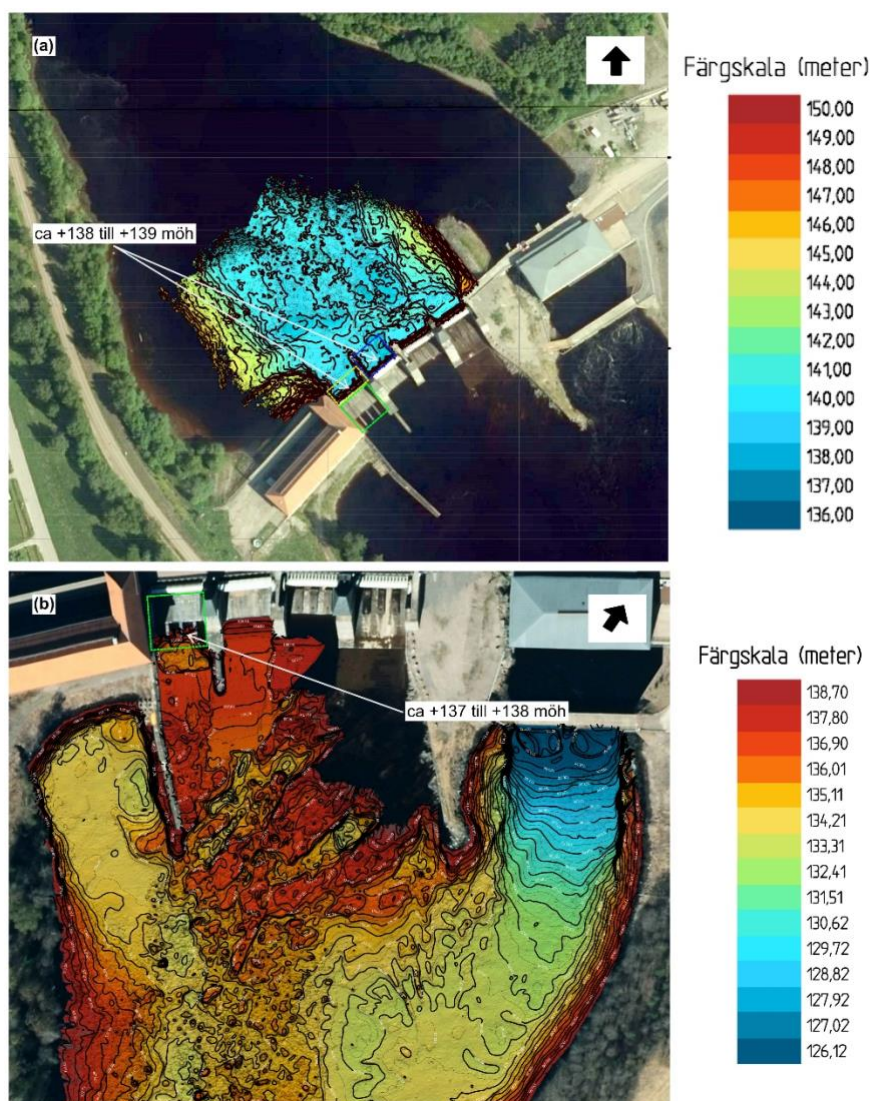
Figur 16 Resultat från utförd sjömätning år 2016 i dammanläggning 1: (a) bergnivåer uppströms dammen; (b) bergnivåer nedströms dammen.

nivåer av sjöbotten i förundersökningarna är något högre (3 till 5 m) än de bergnivåer som har kunnat mätas efter rensning i den uppbyggda 3D-modellen baserat på drönardata illustrerade i Figur 15. Anledningen till diskrepansen mellan observerade nivåer i förundersökningarna och efter rivning kan dels bero på (1) inverkan från bottensediment och/eller lösa block i de utförda sjömätningarna, dels (2) en osäkerhet kopplad till verklig positionering av 3D-modellen i det globala koordinatsystemet på grund av att inga kontrollpunkter togs under flygning. Det bör poängteras att bergnivån under dammen uppmättes inte med de utförda sjömätningarna.

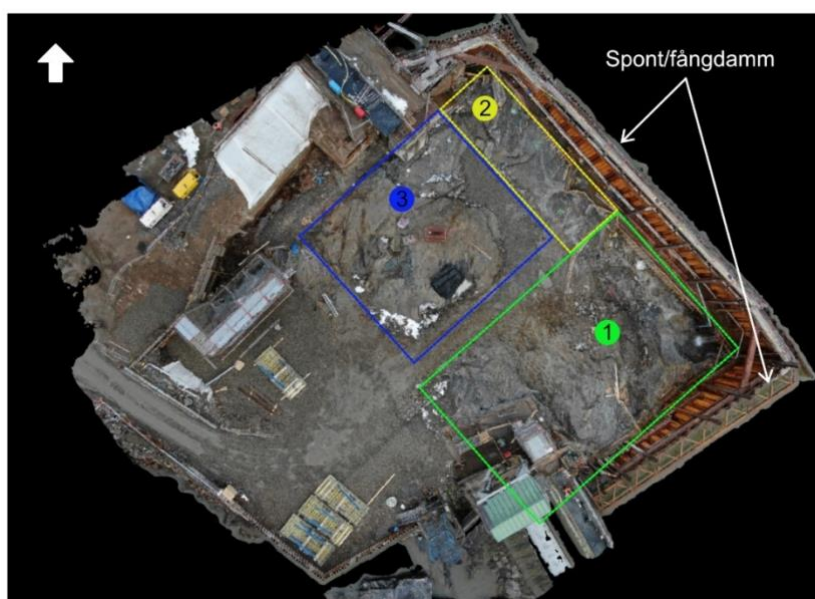
Ett platsbesök vid dammanläggning 2 utfördes i november 2022 efter utrivning av det första utskovet och rensning av en stor del av berggrunden under denna dammdel. En planvy över entreprenaden med tillgängliga områden för kartering under platsbesöket redovisas i Figur 17. I det utförda platsbesöket observerades att bergmassan består av gnejs med en tydlig foliation. Gnejsen är generellt av medeltill bra kvalitet. Den observerade foliationen har en varierande strykning på mellan ca N-S och O-V riktning och en varierande stupning mellan ca 15 och 40 grader. Den dominerande sprickgruppen i de karterade områdena följer gnejsens foliation. Foliationsparallella strukturer samverkar med två underordnade sprickgrupper som stryker i N-S respektive SO-NV riktning och stupar brant (70–80 grader). De karterade huvudsprickgrupperna vid utfört platsbesök i dammanläggning 2 redovisas i Figur 18a. Totalt uppmättes ca 30 sprickor i områdena med rensat berg.

Figur 17 Planvy över entreprenaden i dammanläggning 2 med markerade områden med rensat berg vid platsbesöket.

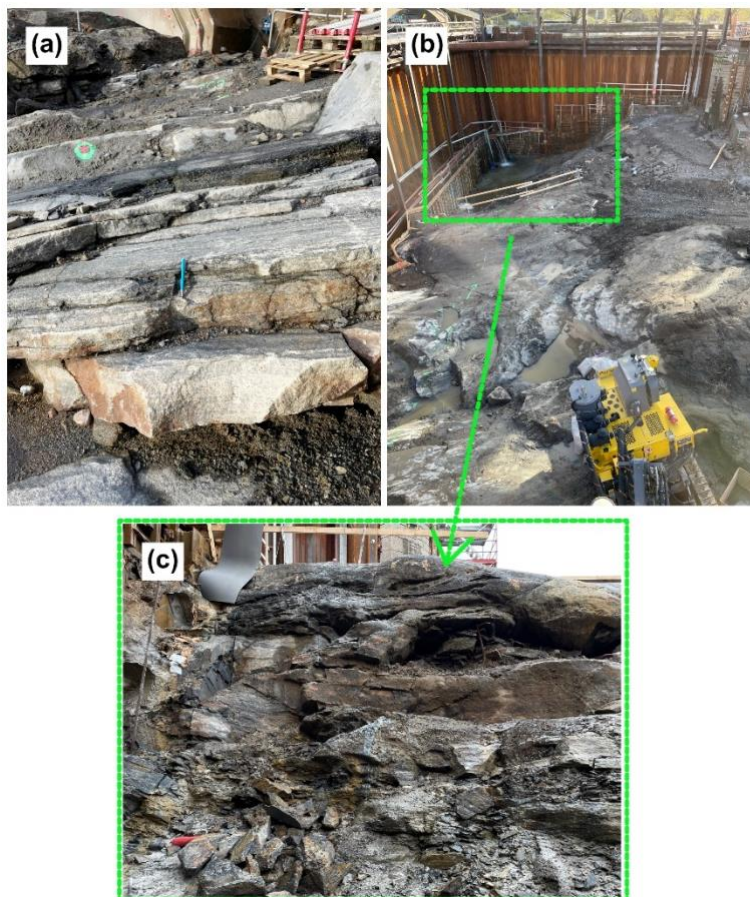
Utförda observationer visar att berget är uppsprucket längs foliationsplanen. Sprickorna är fyllda med mjukare mineraler såsom biotit och pyrit, se Figur 19a. I karterat område nr. 1 observerades en pegmatitgång som genomskrär huvudbergarten i ca N-S riktning och har en stupning på ca 40 grader. Tjockleken på pegmatitgången var ca 1 m. Även pegmatiten är av bra kvalitet. I karterat område nr. 1 observerades en sänka i berggrunden mot hörnet av den uppförda fångdammen. Skillnaden i bergnivå mellan sänkan och den omkringliggande berggrunden uppskattades till ca 3 m. En övergripande bild över karterat område nr. 1 med observerad sänka i berggrunden redovisas i Figur 19b. I sänkan observerades en svaghetszon med mycket uppsprucket berg samt lerfyllda och vattenförande sprickor. Svaghetszonen följer bergmassans foliation, se Figur 19c. Bergmassan var generellt av medel- till bra kvalitet med GSI-värden [3] som varierade mellan 60 och 70. I svaghetszonen uppskattades ett GSI-värde på 30, vilket motsvarar en bergmassa med mycket dålig kvalitet.

Figur 19 Dammanläggning 2: (a) observerad foliation i bergmassan; (b) övergripande bild över de karterade områdena 1 och 2 med sänkan i berggrunden mot fångdammens hörna; (c) observerad svaghetszon i sänkan med uppsprucket berg och lerfyllda och vattenförande sprickor i foliationsriktningen.

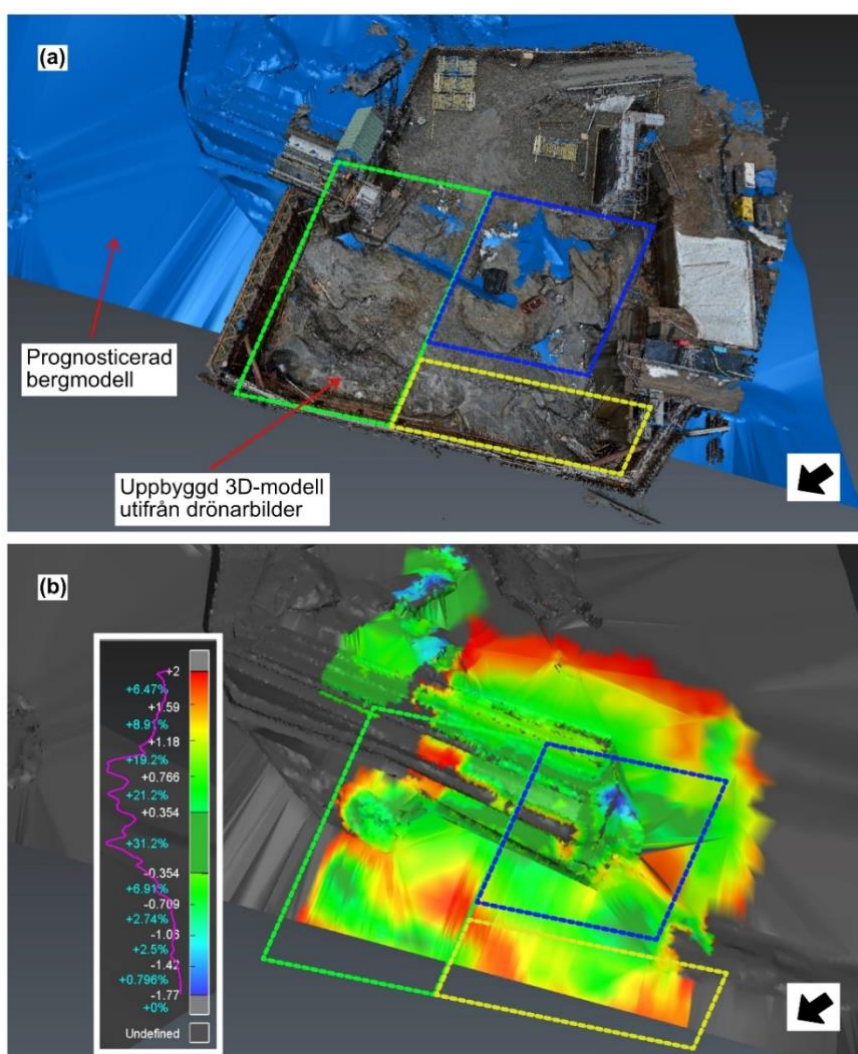
sas i Figur 21a och b. Uppbyggd 3D-modell utifrån drönbilder är väsentlig mindre än uppbyggd 3D-modell utifrån utförda förundersökningar i dammanläggning 2. Anledning till detta är att ombyggnationen görs i olika etapper. Resultat från jämförelsen i Figur 21a visar att uppbyggd 3D-modell utifrån drönbilder generellt ligger högre än 3D-modellen från förundersökningar. I Figur 21b kan det observeras att skillnaden i bergnivå ligger inom intervallet $\pm 0,35$ m för ca 30% av de jämförda punkterna, mellan $\pm 0,35$ och ± 1 m för 50% av de jämförda punkterna, samt mellan ± 1 m och ± 2 m för ca 20% av de jämförda punkterna. Som tidigare nämnts så finns en osäkerhet kopplad till verklig positionering av uppbyggd 3D-modellen utifrån drönbilder på grund av att inga kontrollpunkter användes i det utförda arbetet.

Figur 21 (a) Övergripande bild över uppbyggda 3D-modeller i dammanläggning 2 utifrån förundersökningsresultat respektive drönbilder (den blåa ytan representerar 3D-modellen baserat på förundersökningar); (b) resultat från jämförelse av bergnivåer från de två 3D-modellerna av det synliga berget under dammen. Mätintervallet för bergnivåer har begränsats till ± 2 m.
