# BEDÖMNING AV ALLVARLIGHETSGRAD VID BETONGANMÄRKNINGAR

RAPPORT 2025:1074

BETONGTEKNISKT PROGRAM  
VATTENKRAFT

ISBN 978-91-89919-74-7 | © Energiforsk januari 2025

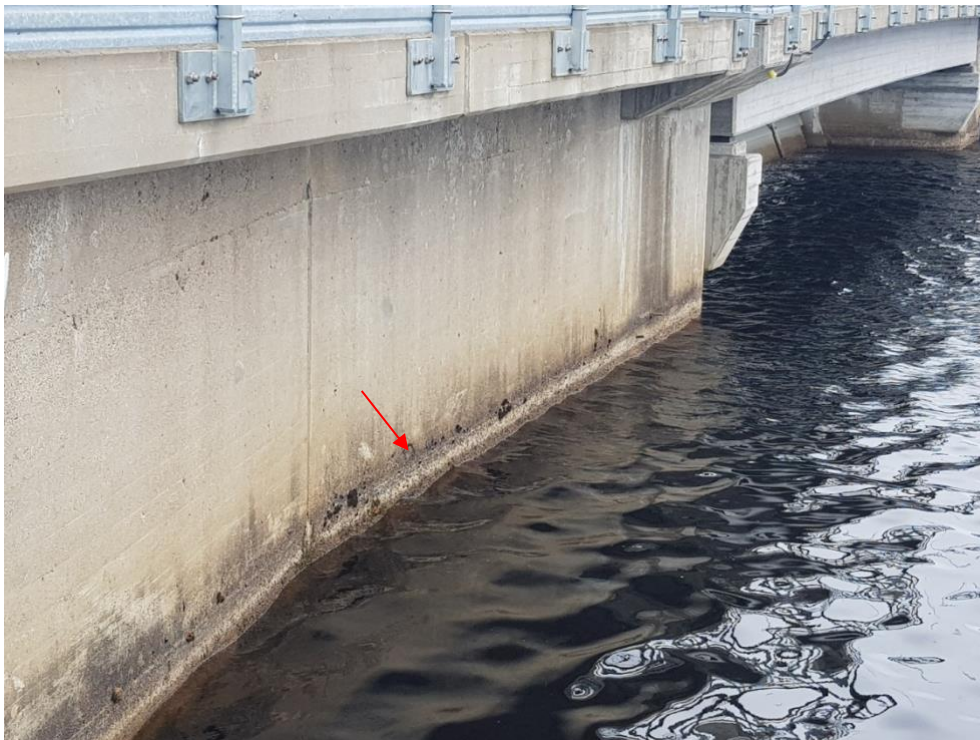
**Figur 1** Erosionsskada i vattenlinje på uppströmssidan av en pelare/mur i form av skrovlig yta. Utbredning är relativt stor men skadorna är marginella och bedöms inte påverka konstruktionen.

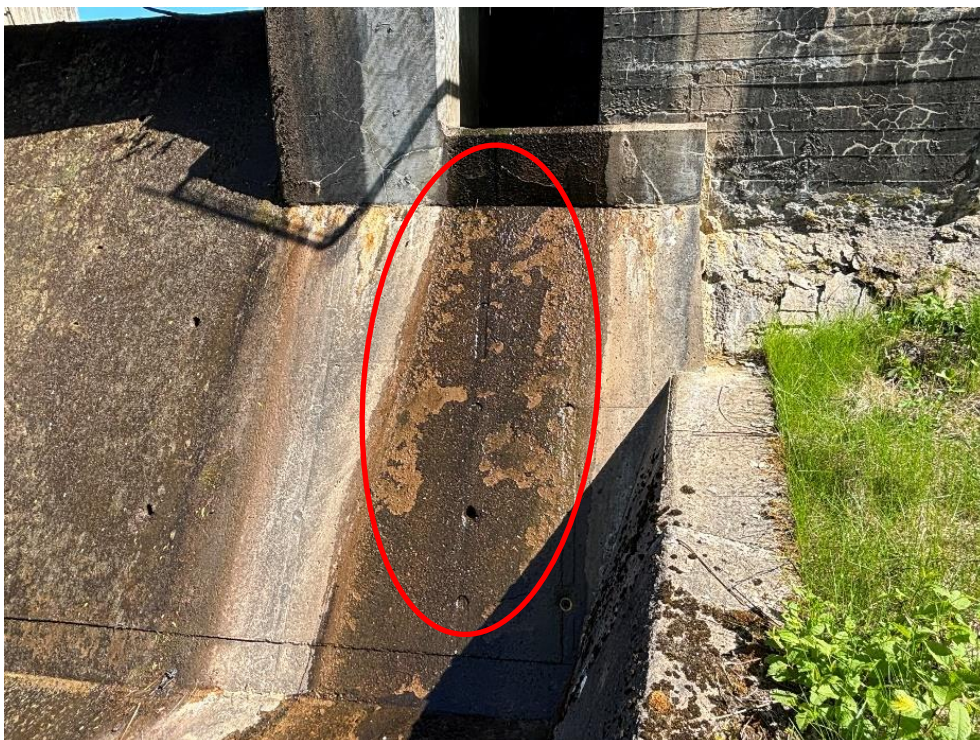
**Figur 2** Erosionsskador i ett skibord i form av skrovlig yta. Marginella skador som inte bedöms påverka konstruktionen.

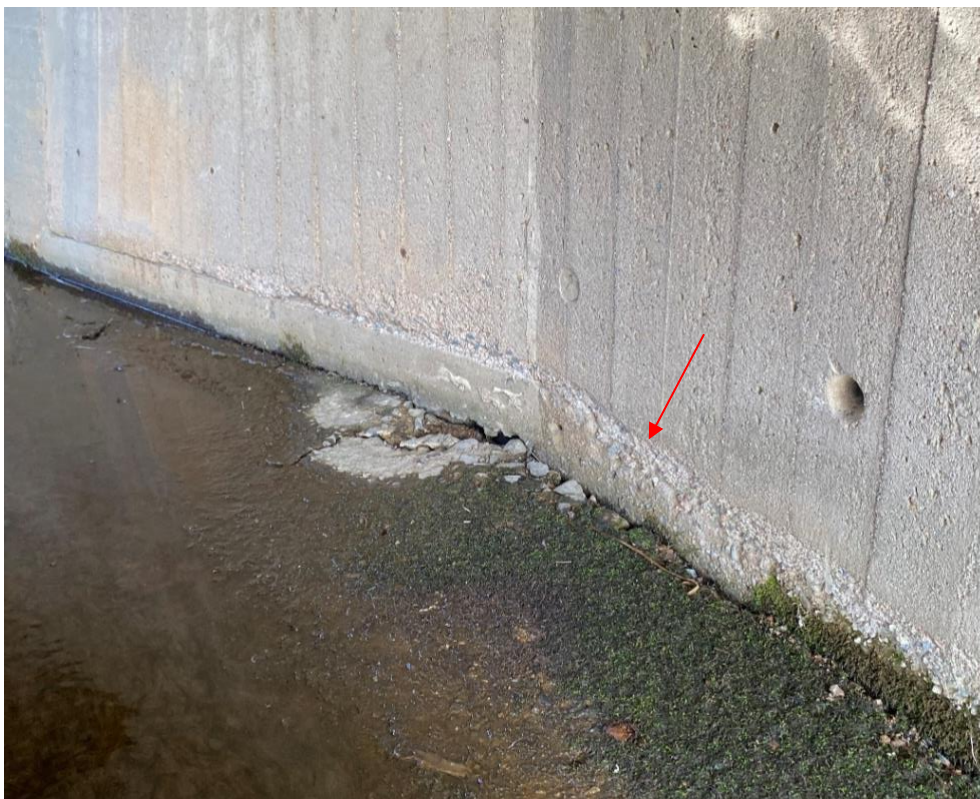
**Figur 3 Erosion på en pelarvägg nedströms lucka. Skadorna är marginella och bedöms inte påverka konstruktionen.**

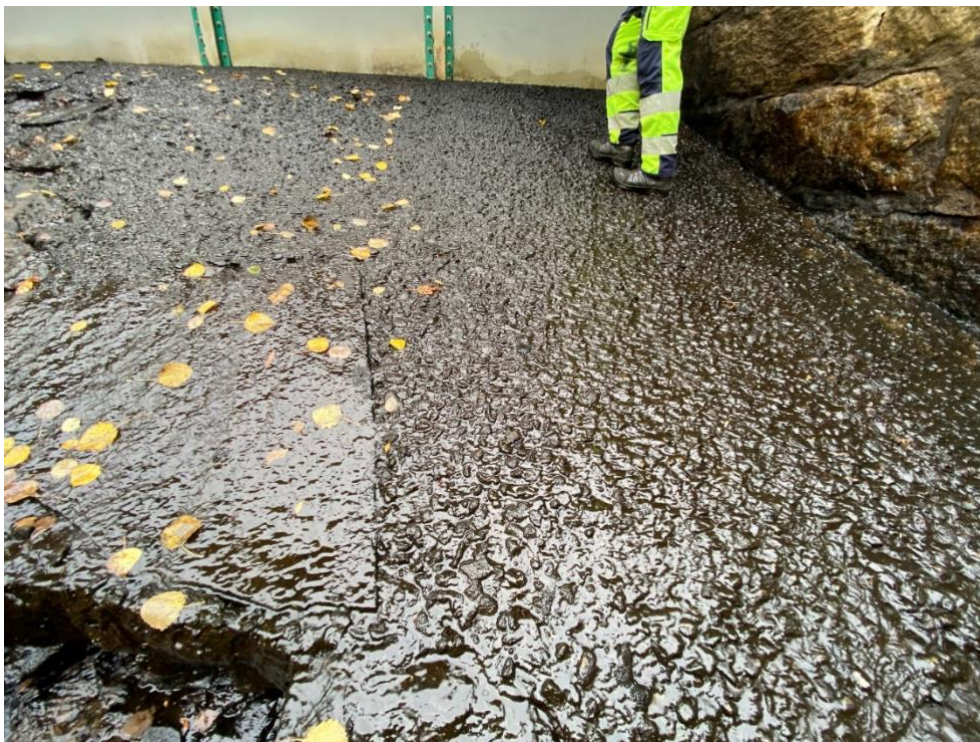
Figur 4 Erosionsskadat skibord som uppvisar frilagd ballast. Skadebilden har en stor utbredning men är i ett tidigt utvecklingsskede och bedöms inte påverka konstruktionens bärrighet.

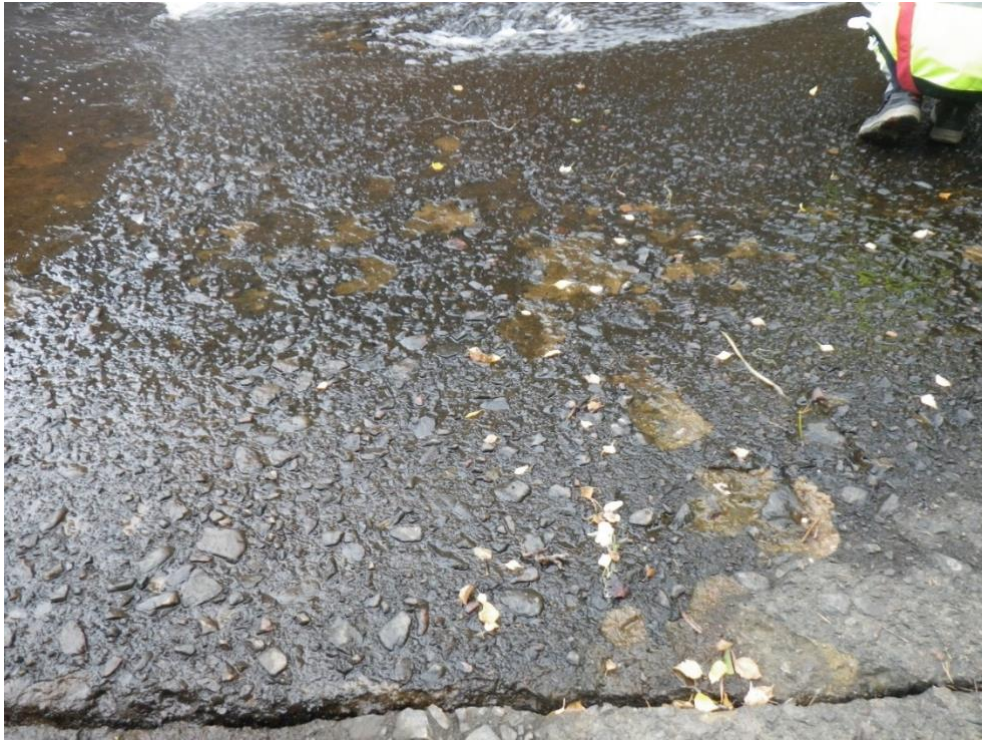
**Figur 5** Erosionsskador med frilagd ballast samt några lokala betongskador i ett skibord. Skadan har viss utbredning men är i ett tidigt utvecklingsskede och bedöms inte påverka konstruktionens bärrighet.

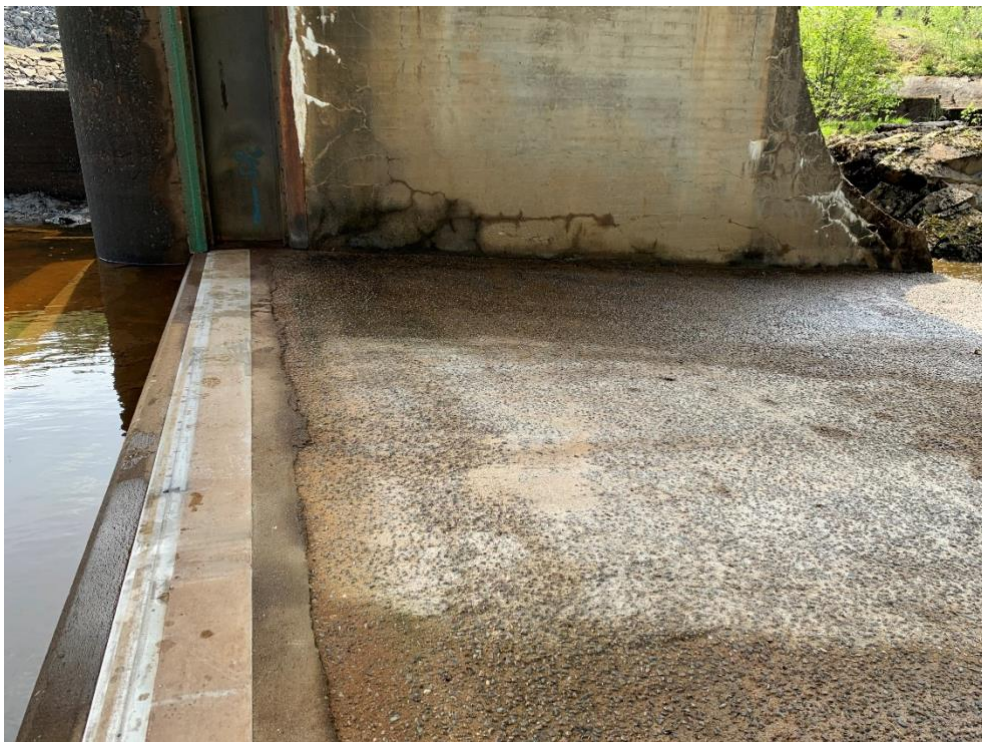
**Figur 6** Erosionsskador med frilagd ballast i ett skibord. Skadan omfattar hela ytan men är i ett tidigt utvecklingsskede och bedöms inte påverka konstruktionens bärrighet.

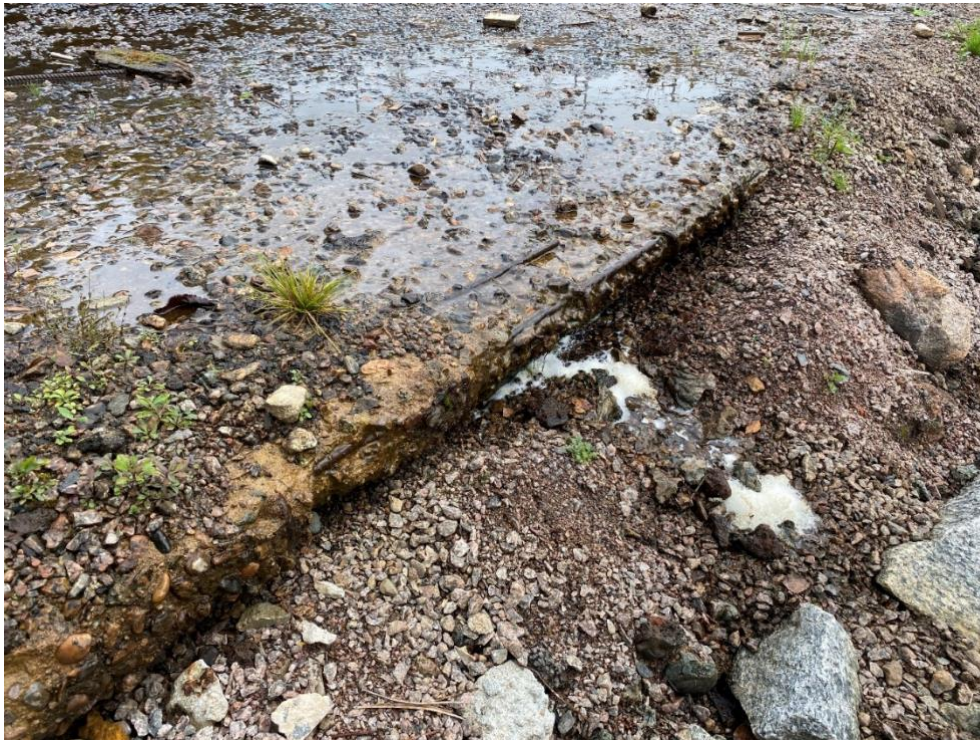
Figur 7 Ett skibord med eroderad yta och enstaka armeringsjärn frilagda. Utbredningen är begränsad och skadans utveckling bedöms som måttligt utvecklad och att den börjar påverka konstruktionens bärrighet, samtidigt som påverkan bedöms bli större på längre sikt.

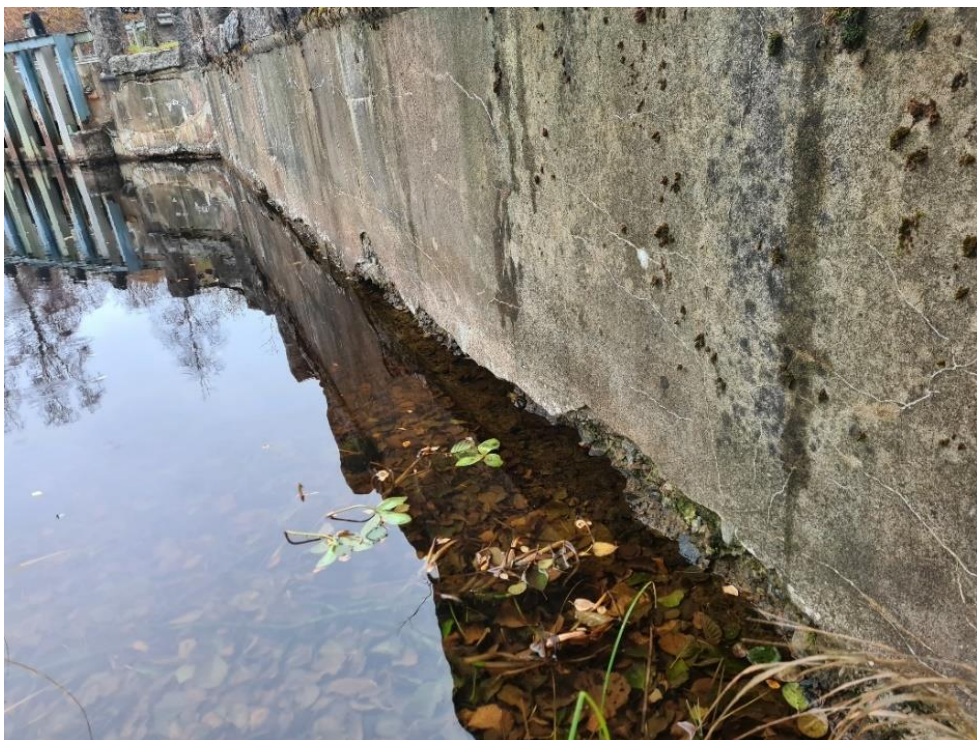
**Figur 8** Erosionsskador i uppströmskanten av en anslutningsmur som i princip löper längs med hela muren. Ingen armering är synlig men avnötningen är så pass omfattande att den bedöms börja påverka konstruktionens bärighet samtidigt som påverkan bedöms bli större på längre sikt.

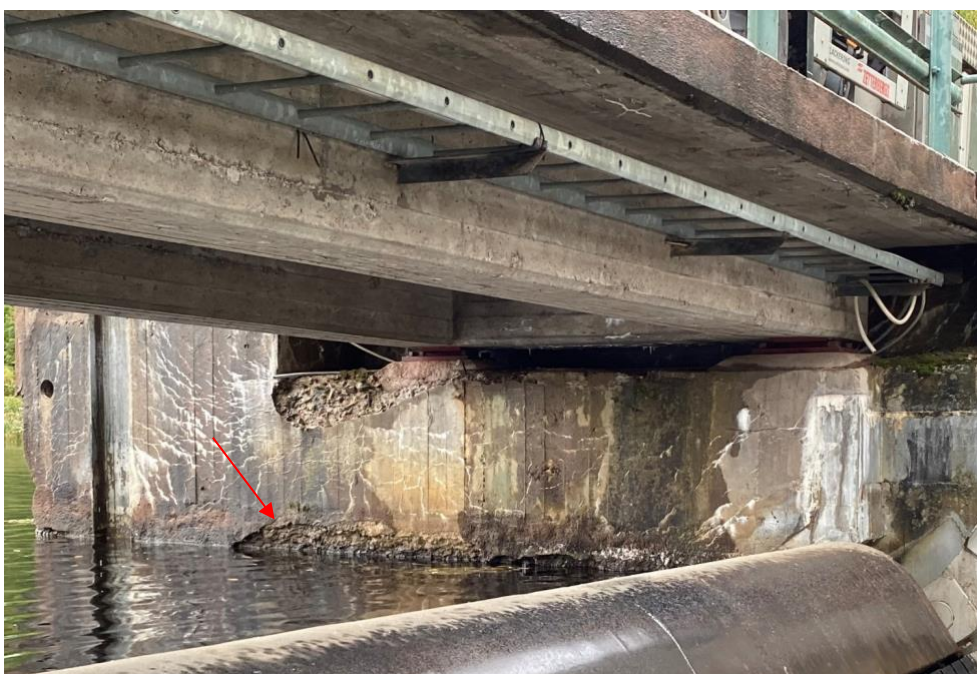
**Figur 9** Erosionsskador i vattenlinjen på insidan av en pelare. Ingen armering är synlig men avnötningen är så pass omfattande att den bedöms börja påverka konstruktionens bärighet samtidigt som påverkan bedöms bli större på längre sikt.

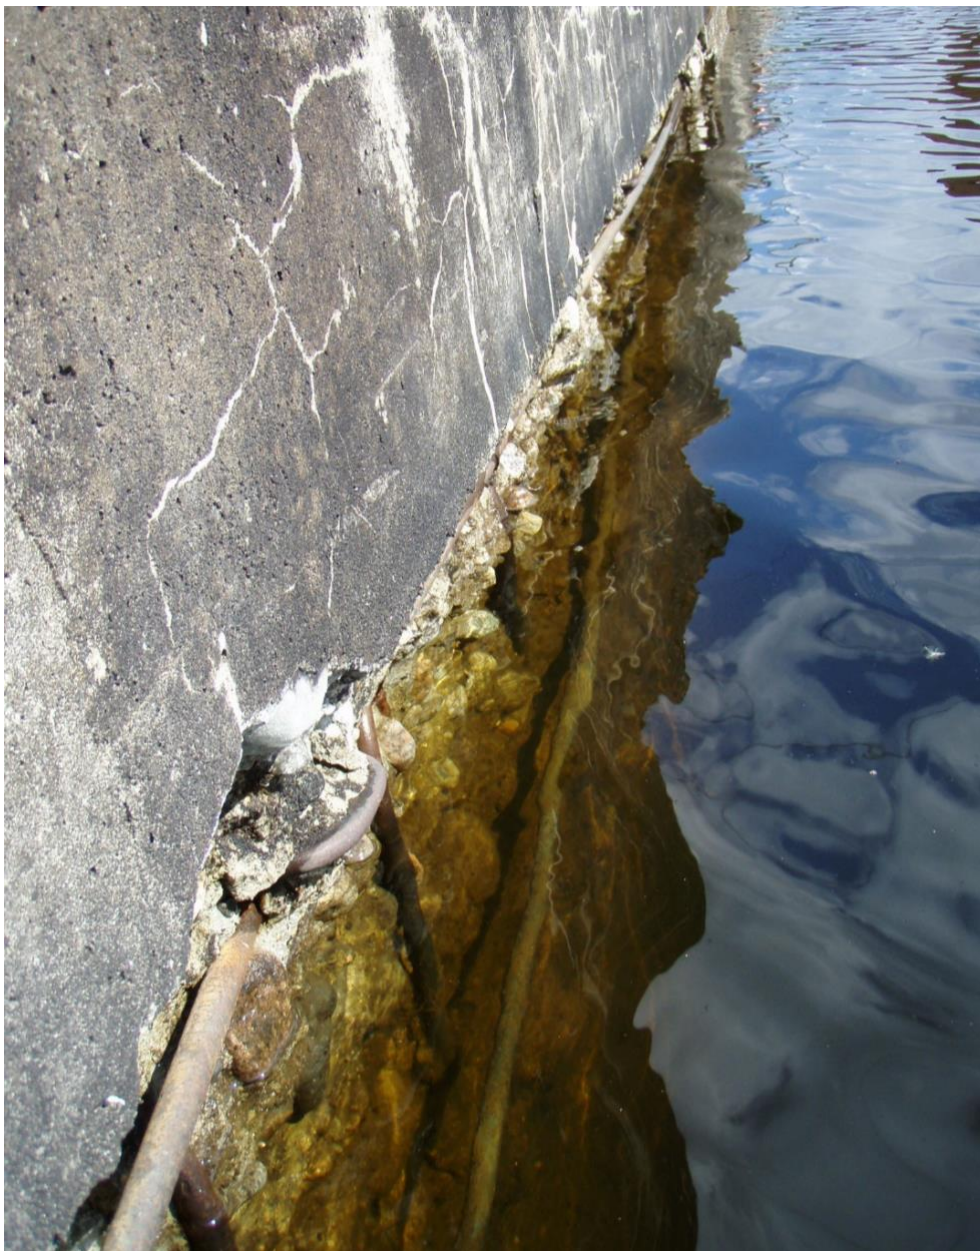
Figur 10 Erosionsskador i uppströmskanten av en kröndamm där armeringen är frilagd över en större yta. Skadan bedöms påverka konstruktionens bärrighet.

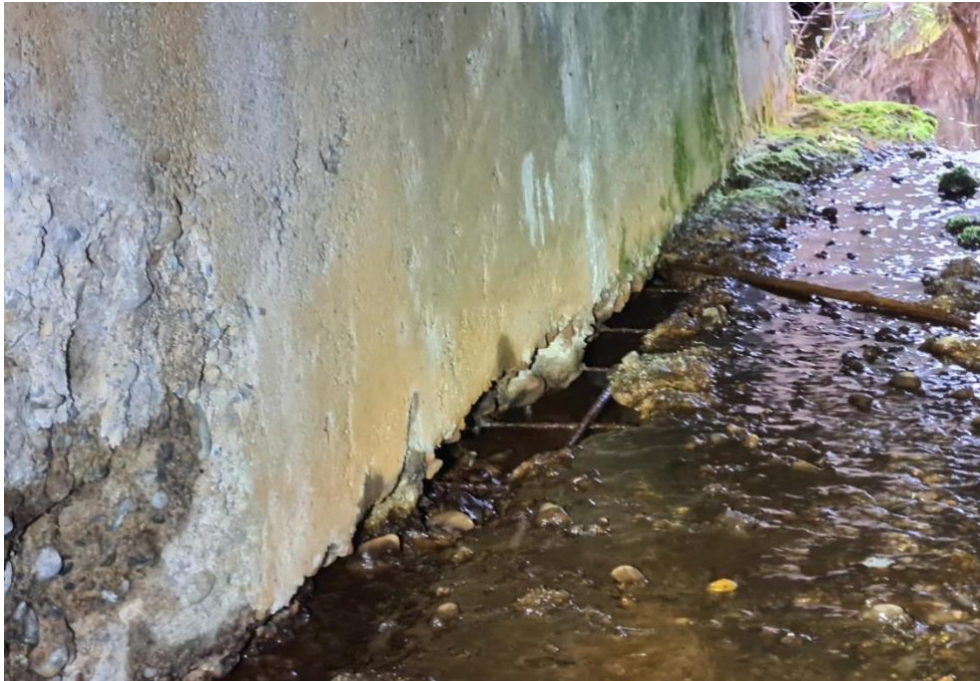
**Figur 11** Erosionsskador i ett skibord med frilagd armering över större yta där även betong saknas. Tillståndet är otillfredsställande och skadan bedöms påverka konstruktionens bärrighet.

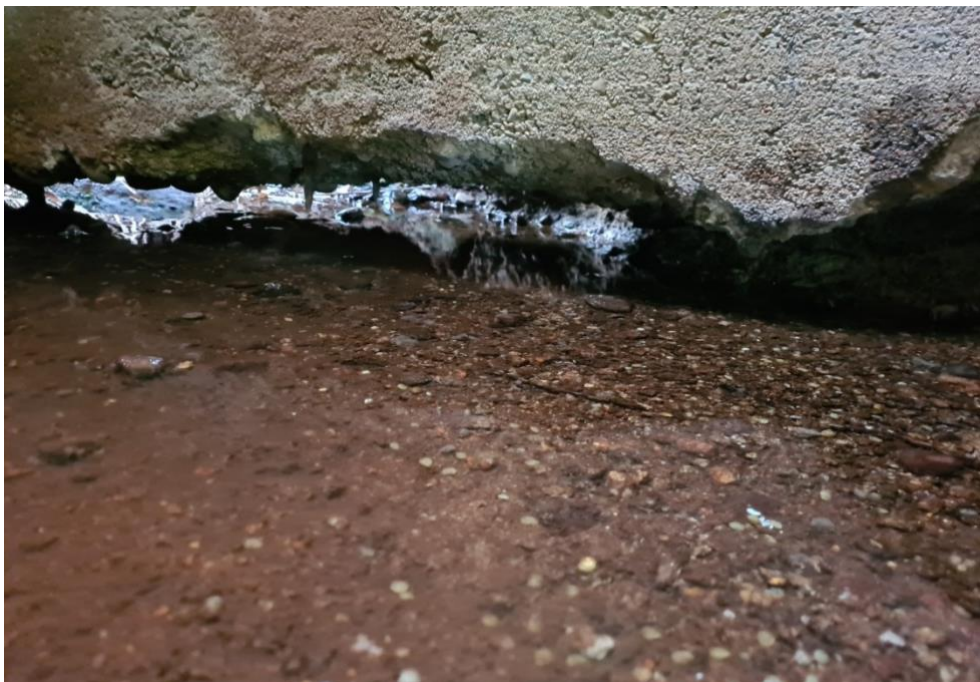
**Figur 12** En underminerad betongmur i bottenutskov längs en sträcka av ca 1,5 m orsakat av erosion. Skadan bedöms påverka konstruktionens bärrighet.

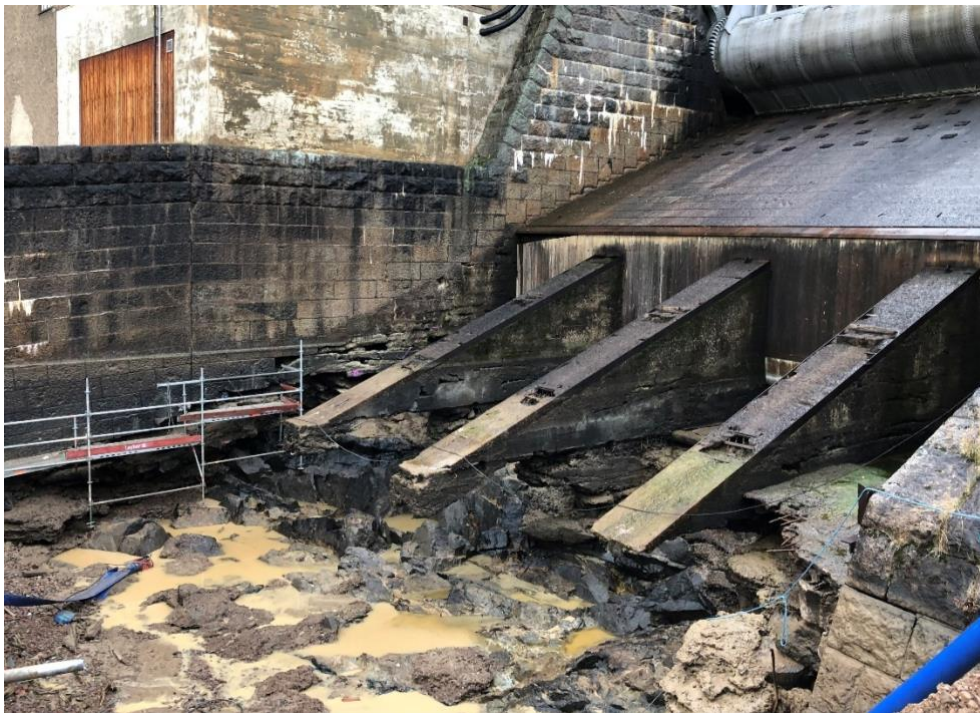
Figur 13 Kraftigt eroderat skibord i nedströmsdelen. Både betong och berg har eroderat. Påverkan är så pass stor att konstruktionsdelen kan räknas som ur funktion.

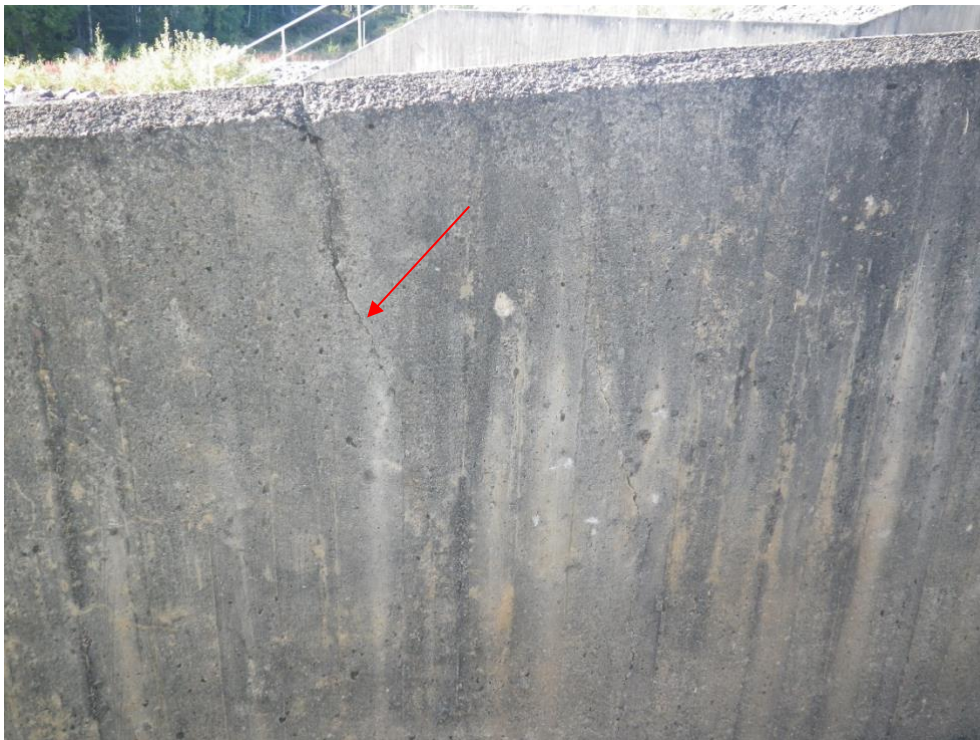
Figur 14 Sprickor i en ledmur nedströms som identifieras på nära avstånd med liten sprickvidd. Inga läckage genom sprickan. Påverkan på konstruktionen bedöms vara i princip obetydlig.

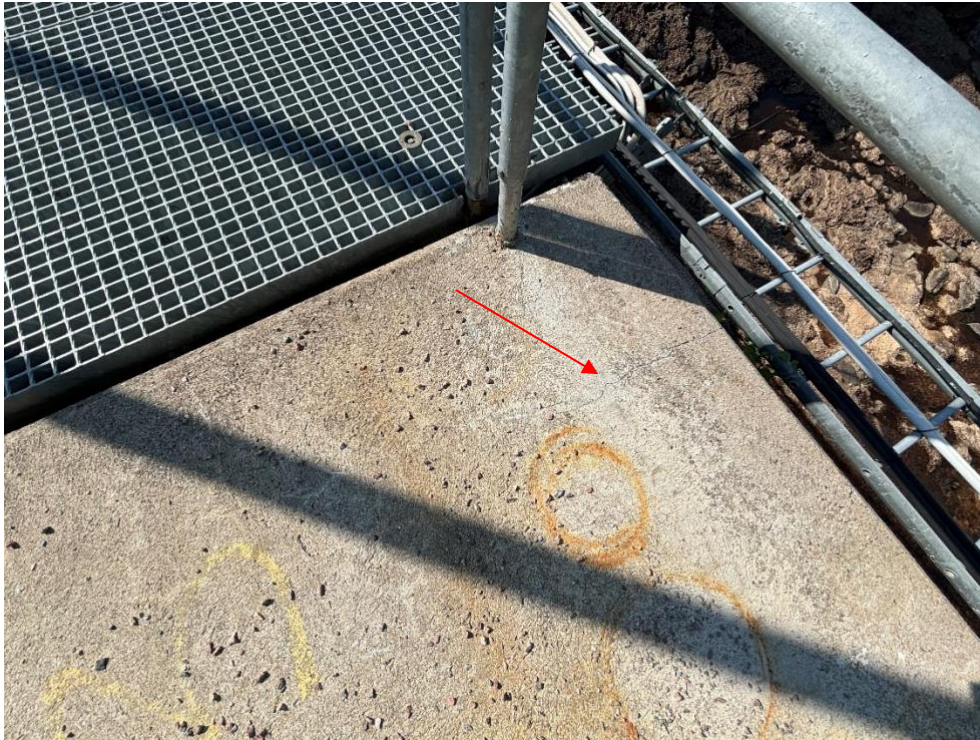
Figur 15 Spricka i nedströmskanten av en pelare som identifieras på handnära avstånd. Påverkan på konstruktionen bedöms vara i princip obetydlig.

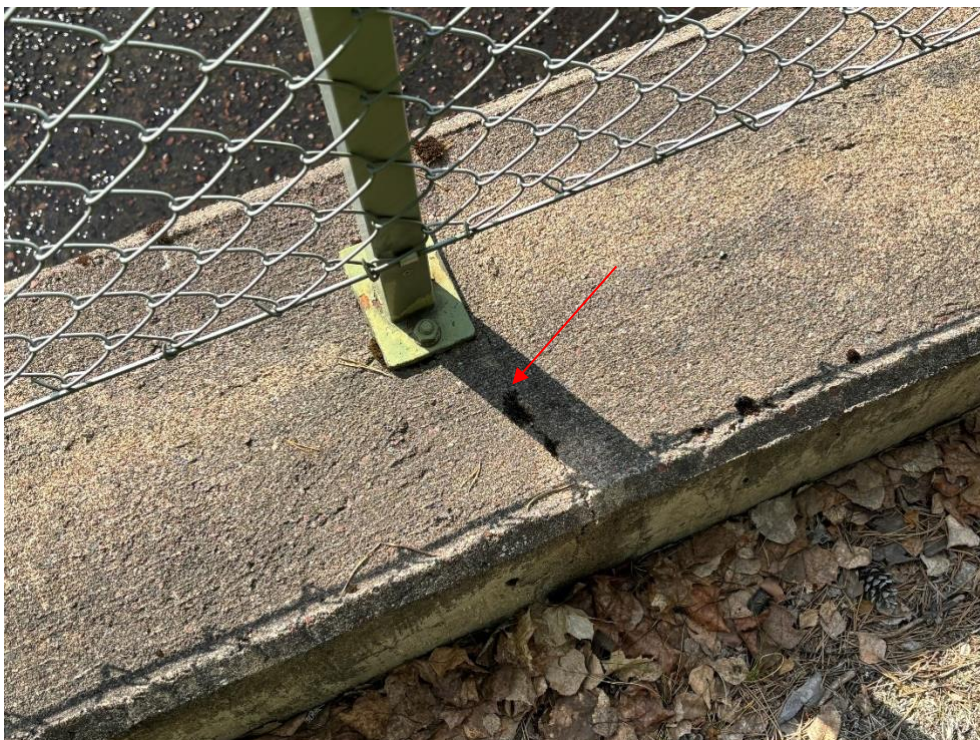
Figur 16 Spricka i krönet på en ledmur nedströms som identifieras på handnära avstånd. Påverkan på konstruktionen bedöms vara i princip obetydlig.

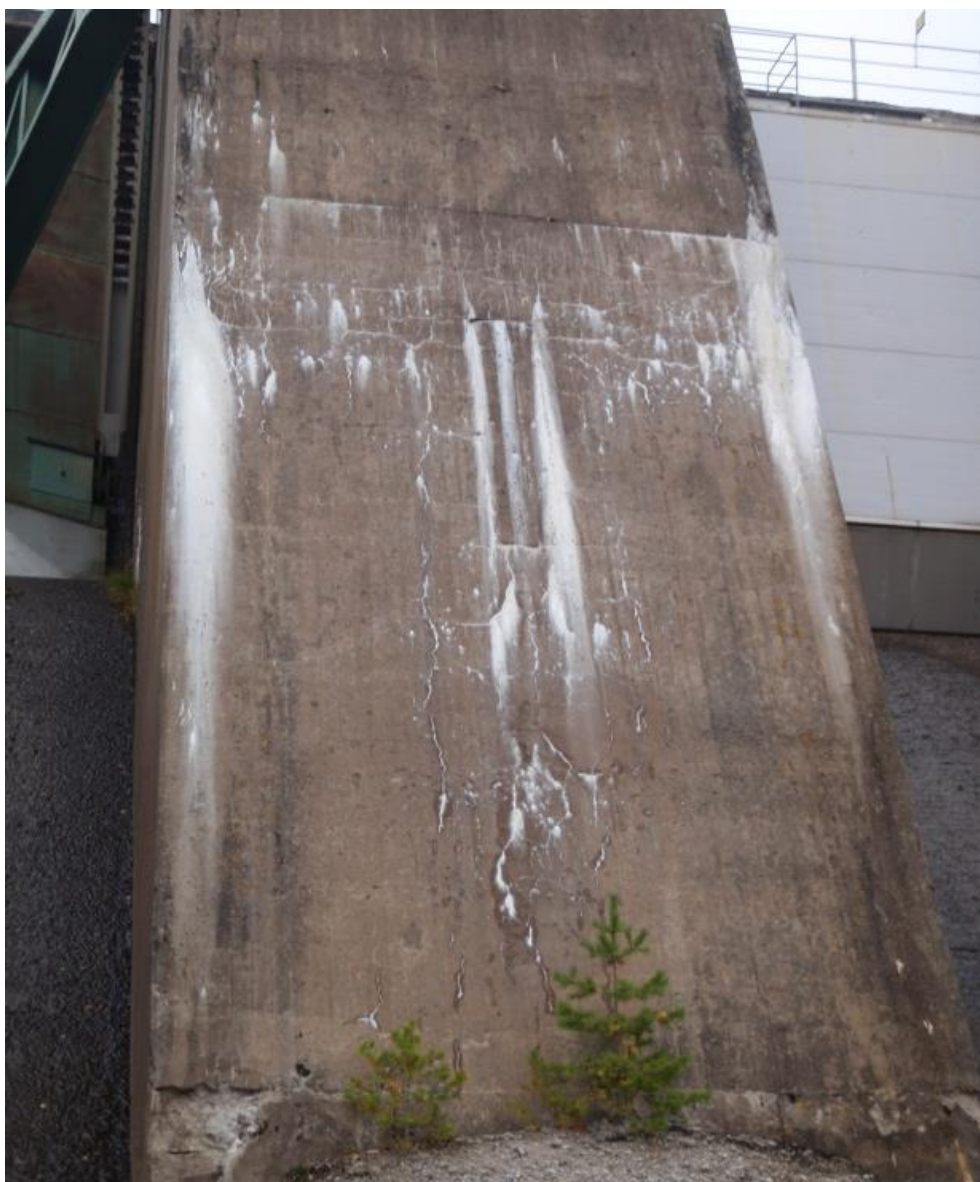
**Figur 17 Sprickor med vita utfällningar på nedströmssidan av en pelare. Sprickvidden är liten och sprickorna bedöms inte påverka konstruktionens bärrighet.**

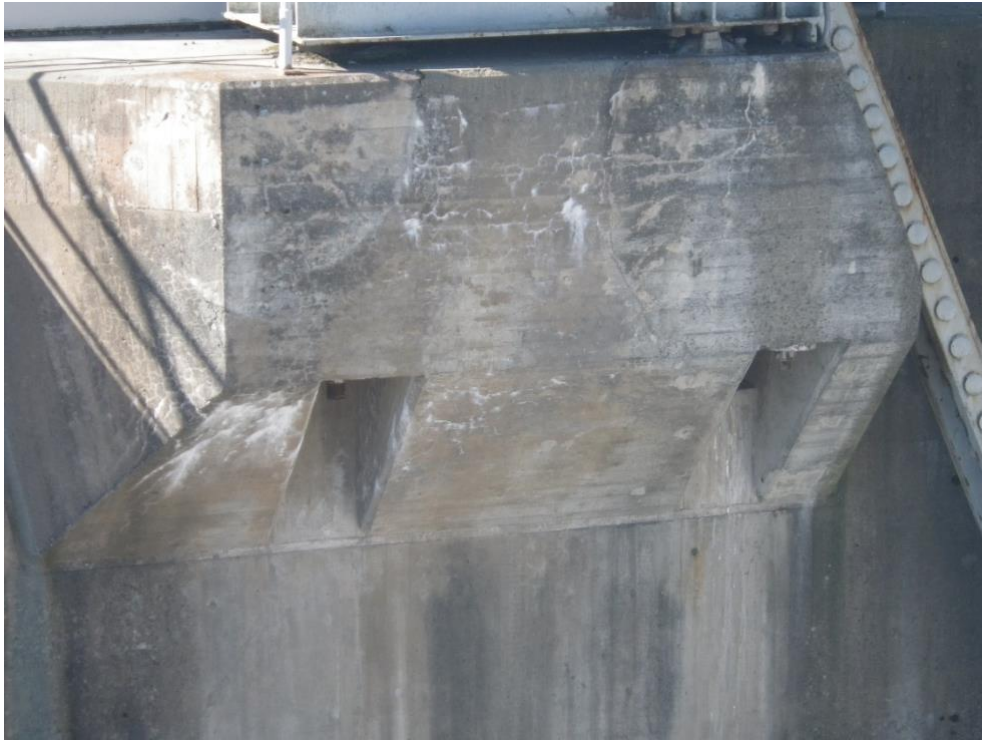
**Figur 18 Sprickor med mindre vita utfällningar på en pelarkonsol nedströms. Sprickvidden är liten och sprickorna bedöms inte påverka konstruktionens bärrighet.**

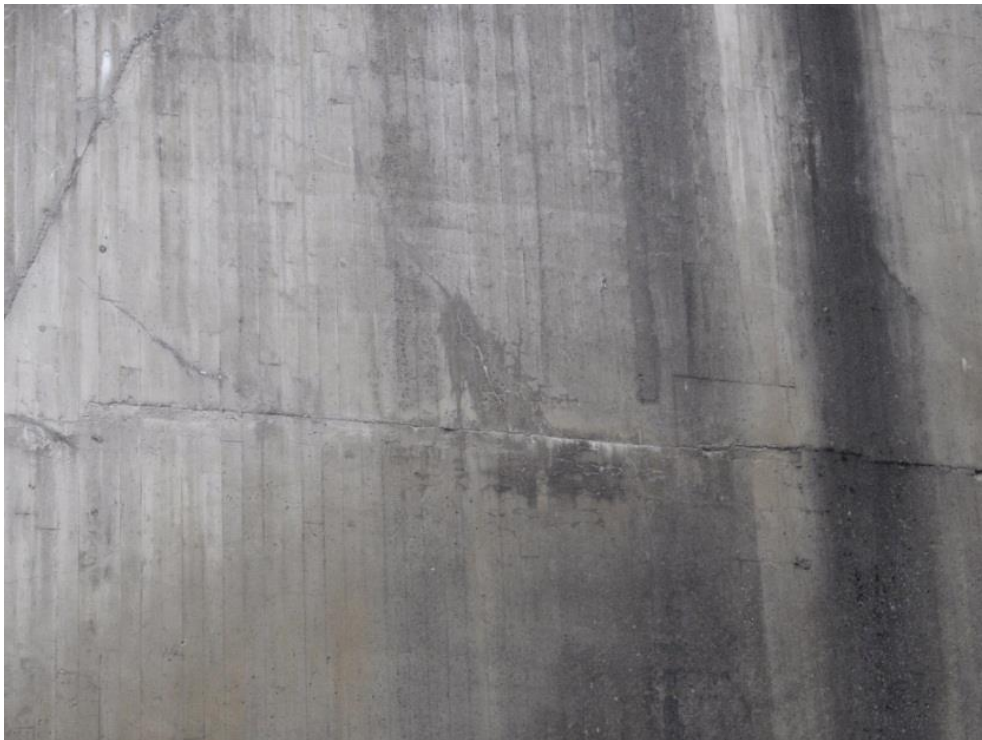
**Figur 19 Sprickor med marginellt läckage och mindre vita utfällningar i pelarsida. Sprickorna bedöms inte påverka konstruktionens bärrighet.**

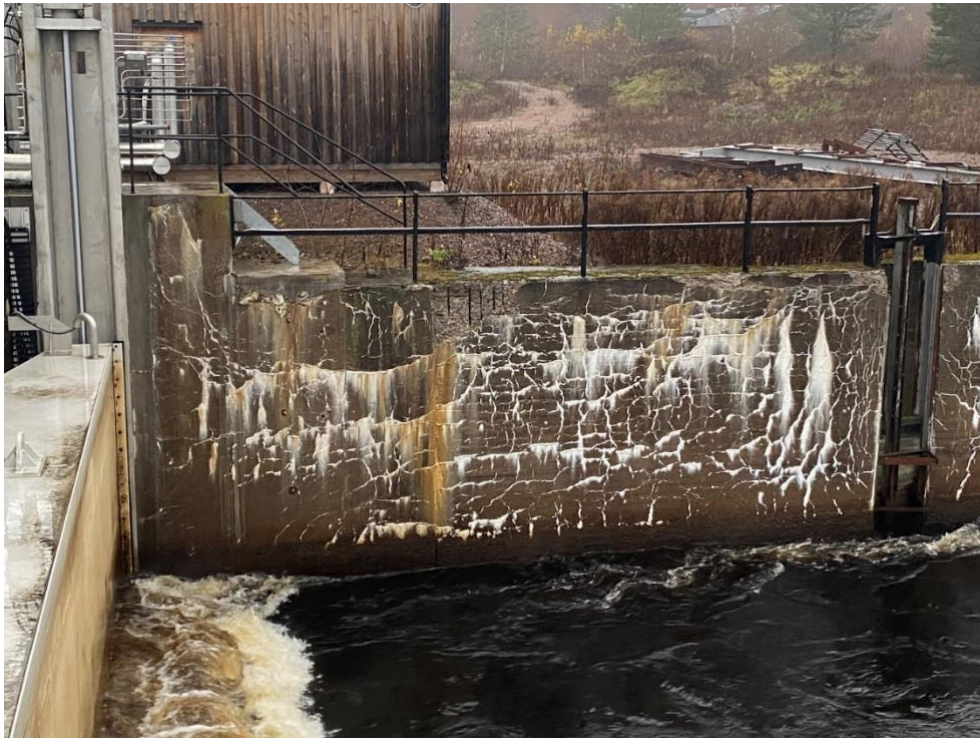
Figur 20 Omfattande skadebild med sprickor som har både vita och rödbruna utfällningar på en uppströmsliggande ledmur. Sprickorna bedöms börja påverka konstruktionens bärrighet samtidigt som påverkan bedöms bli större på längre sikt.

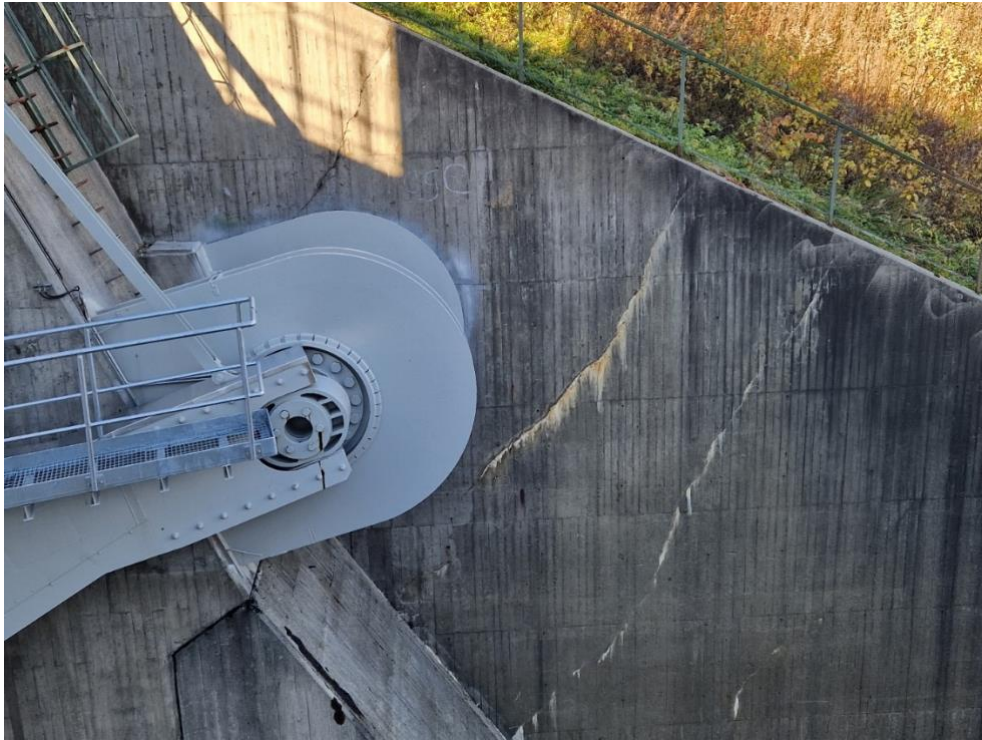
**Figur 21** Ett antal sprickor i en pelare varav tre större diagonala som även syns i ovansidan och därför med stor säkerhet är genomgående. Några av sprickorna har vita eller rödbruna utfällningar. Sprickorna bedöms börja påverka konstruktionens bärlighet samtidigt som påverkan bedöms bli större på längre sikt.

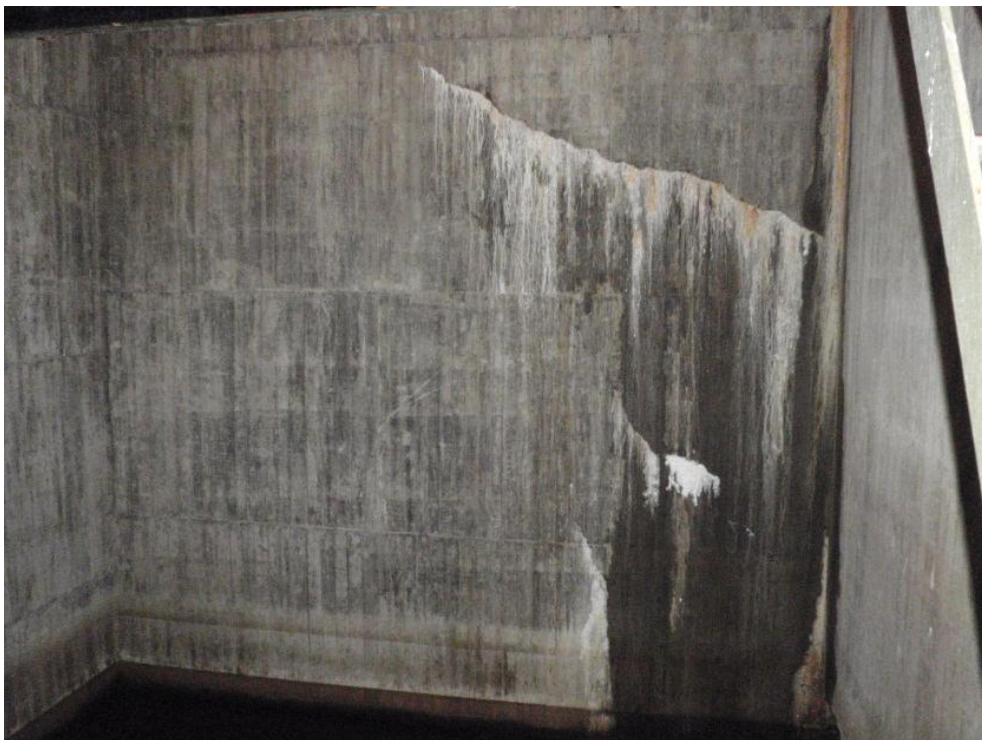
**Figur 22** Sneda sprickor med vita och rödbruna utfällningar på en uppströmsvägg i ett utskov. Sprickorna bedöms börja påverka konstruktionens bärlighet samtidigt som påverkan bedöms bli större på längre sikt.

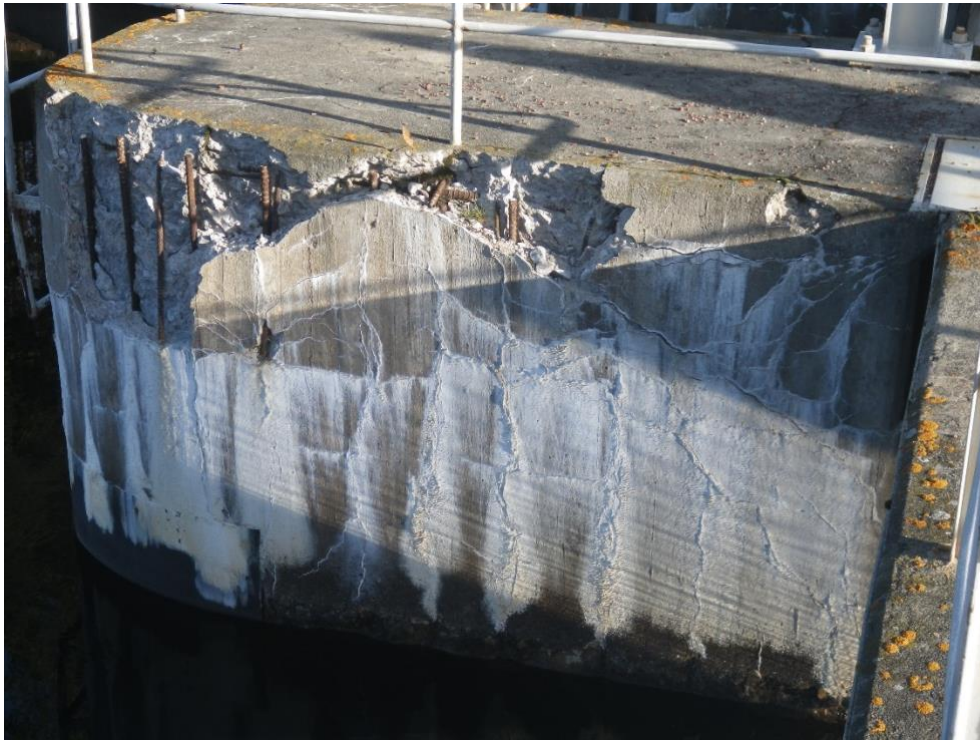
Figur 23 Omfattande skadeutveckling av sprickor (orsakade av så kallade ASR-reaktioner) i en pelare med frilagd armering. Skadorna bedöms påverka konstruktionens bärrighet och tillståndet är otillfredsställande.

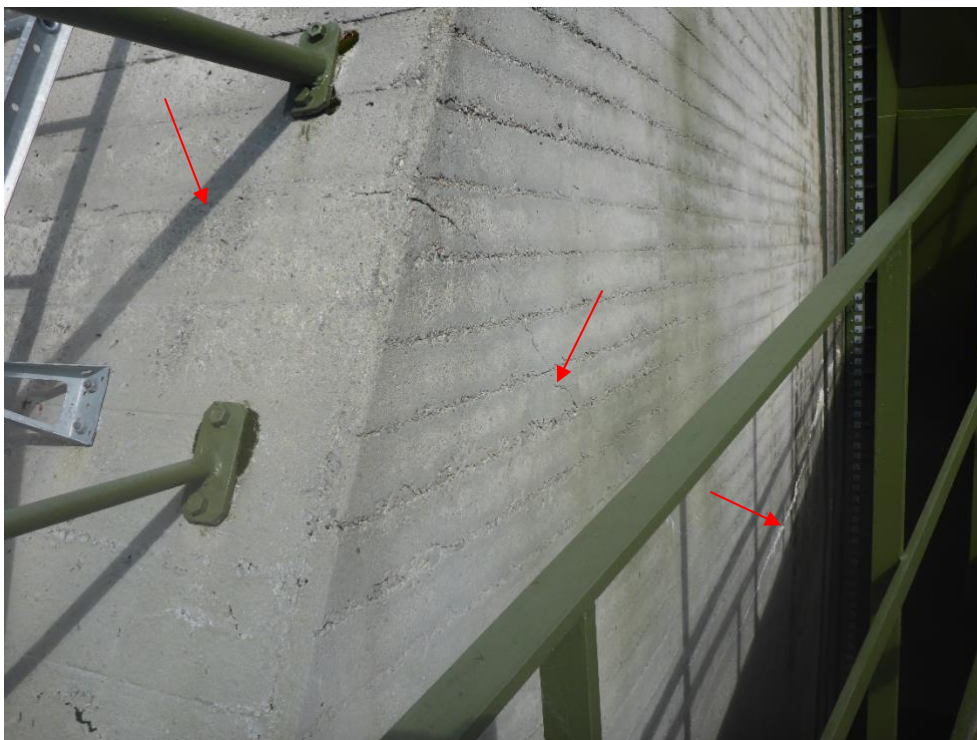
Figur 24 Horisontell spricka genom utskovspelare, sprickan syns längs sidan mot skibordet och på nedströmssidan av pelaren. Sprickan är sammanhängande och sträcker sig uppströms åt till falsen. Lätt fuktande bitvis. Finns risk att sprickan är genomgående i pelaren och dessutom vattenförande. Pelaren kan vara delad i två monoliter. Sprickan bedöms påverka konstruktionens bärrighet och tillståndet är otillfredsställande.

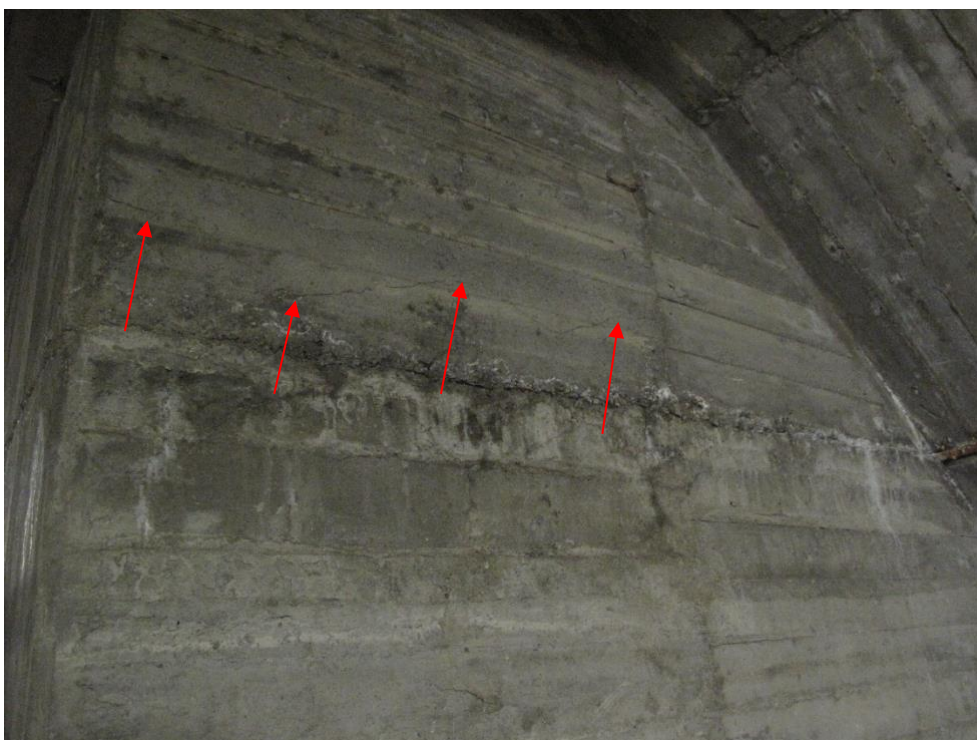
Figur 25 Horisontell genomgående spricka i skibordslamell, genom stödskena. Sprickan finns uppströms och nedströms inspektionsgång. Sprickan bedöms påverka konstruktionens bärrighet och tillståndet är otillfredsställande.

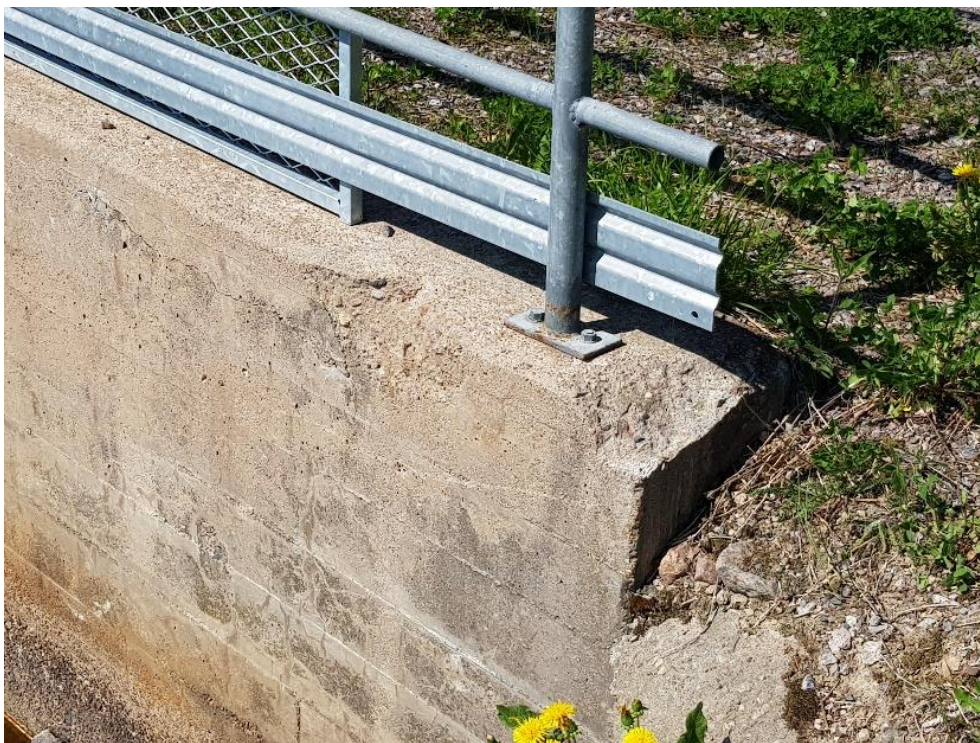
Figur 26 Lokala betongskador på överkanten av en ledmur. Skadans påverkan på konstruktionen bedöms vara i princip obetydlig.

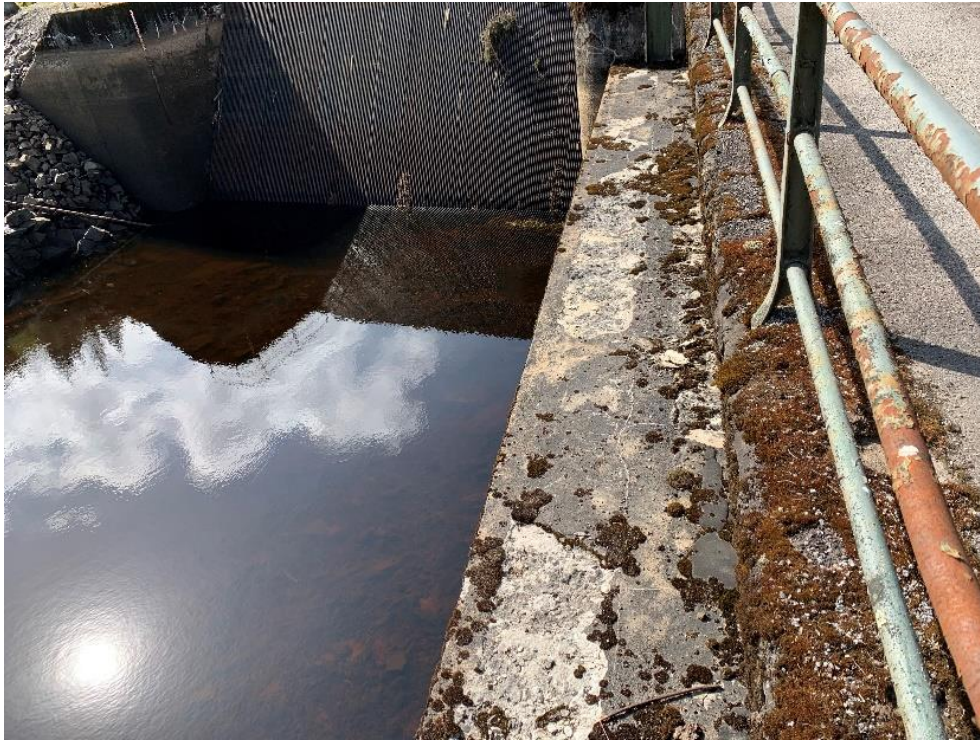
**Figur 27** Betong som släppt i överkant på en överfallströskel. Skadans påverkan på konstruktionen bedöms vara i princip obetydlig.

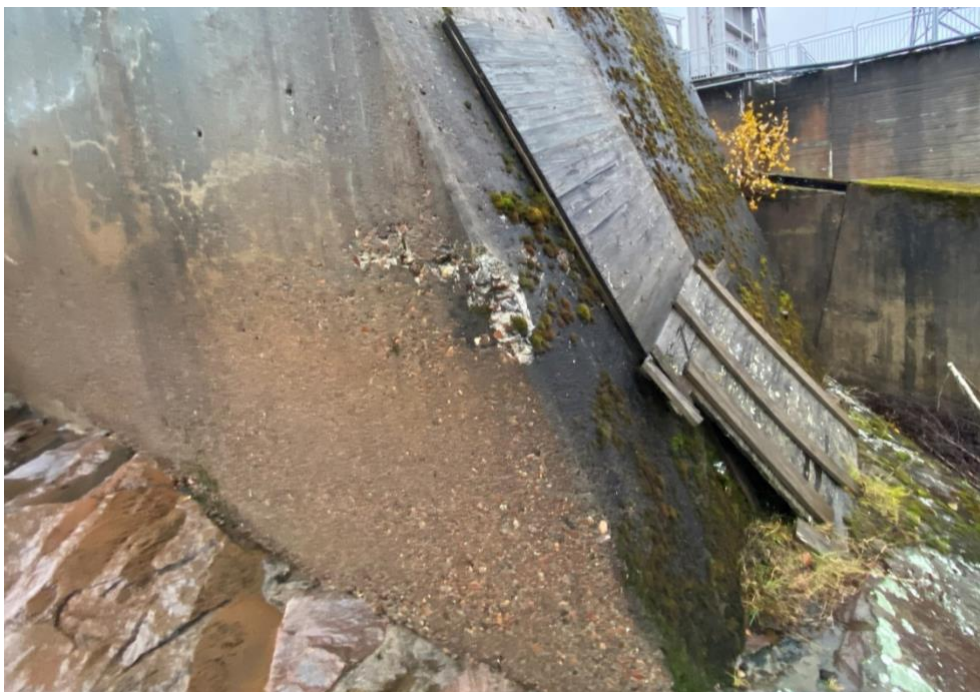
**Figur 28** Lokal betongskada i nedströmskanten av en pelare. Skadans påverkan på konstruktionen bedöms vara i princip obetydlig.
