# BEDÖMNING AV ALLVARLIGHETSGRAD VID BETONGANMÄRKNINGAR

RAPPORT 2025:1074

BETONGTEKNISKT PROGRAM  
VATTENKRAFT

ISBN 978-91-89919-74-7 | © Energiforsk januari 2025

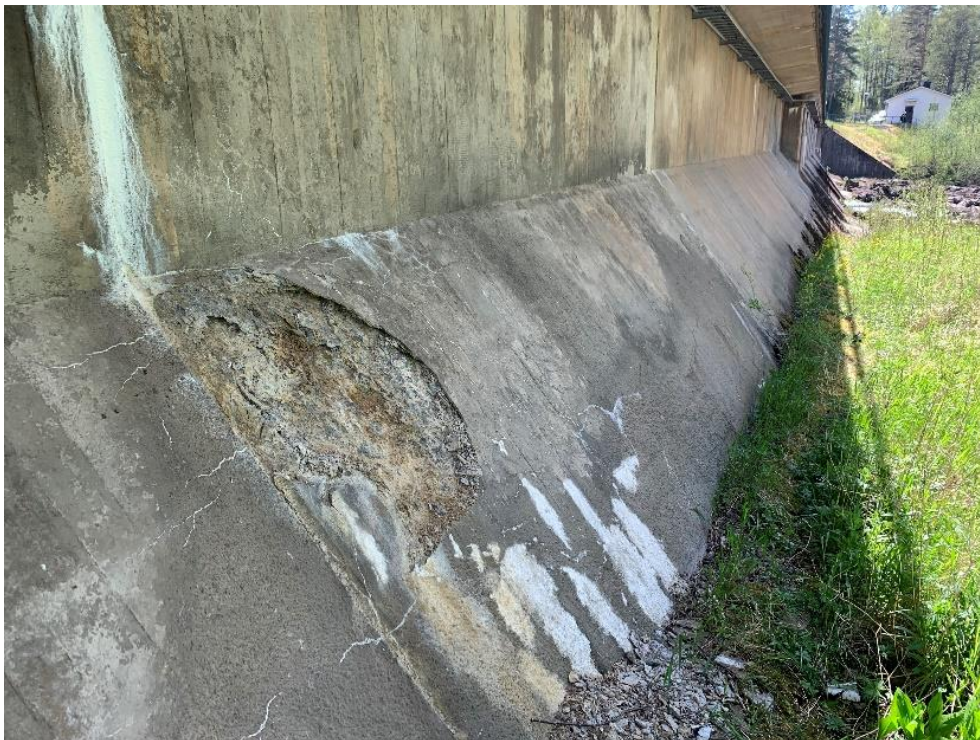
Figur 29 Betongskada i en anslutningsmur med begränsad utbredning där betong släppt på en yta som ser ut att kunna vara sprutbetong. Skadan bedöms inte påverka konstruktionens bärrighet.

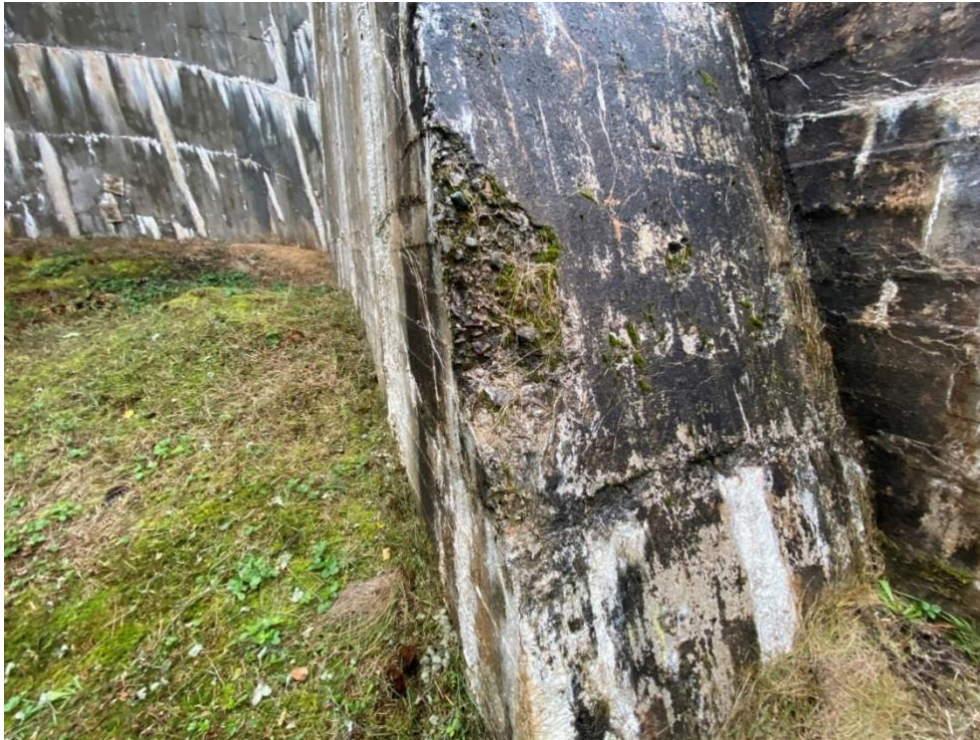
**Figur 30** Betongskada i nedströmskanten av en pelare med begränsad skadebild och utbredning. Skadan bedöms inte påverka konstruktionens bärrighet.

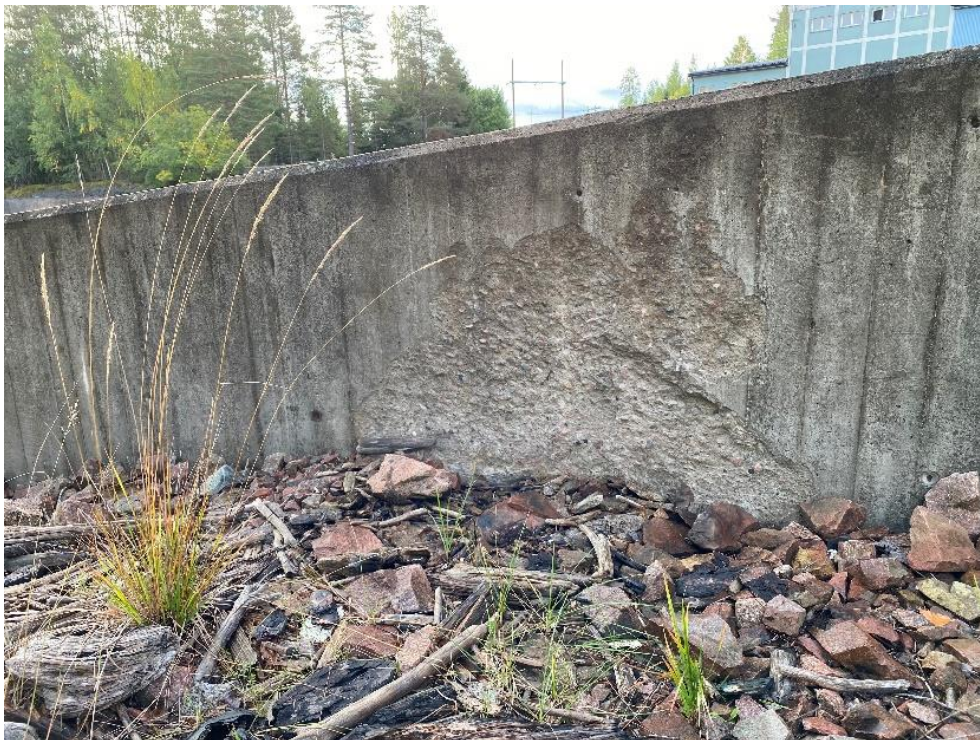
**Figur 31** Betongskada på en ledmur nedströms med begränsad skadebild och utbredning. Skadan bedöms inte påverka konstruktionens bärrighet.

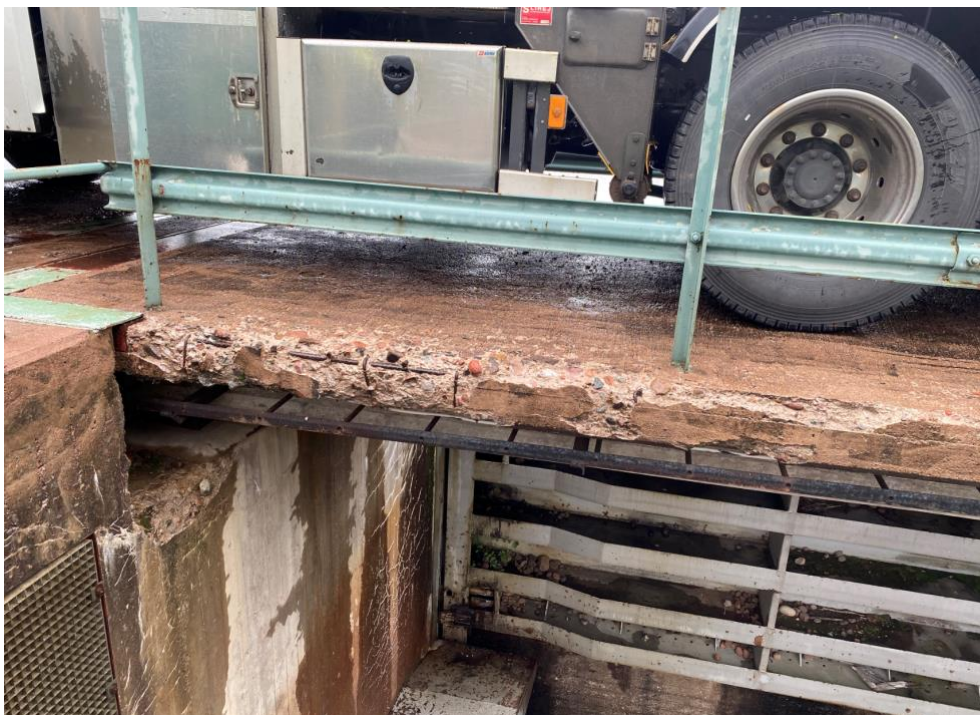
Figur 32 Betongskada med synlig armering på nedströmskanten av en brobana. Skadan bedöms börja påverka konstruktionens bärighet samtidigt som påverkan bedöms bli större på längre sikt.

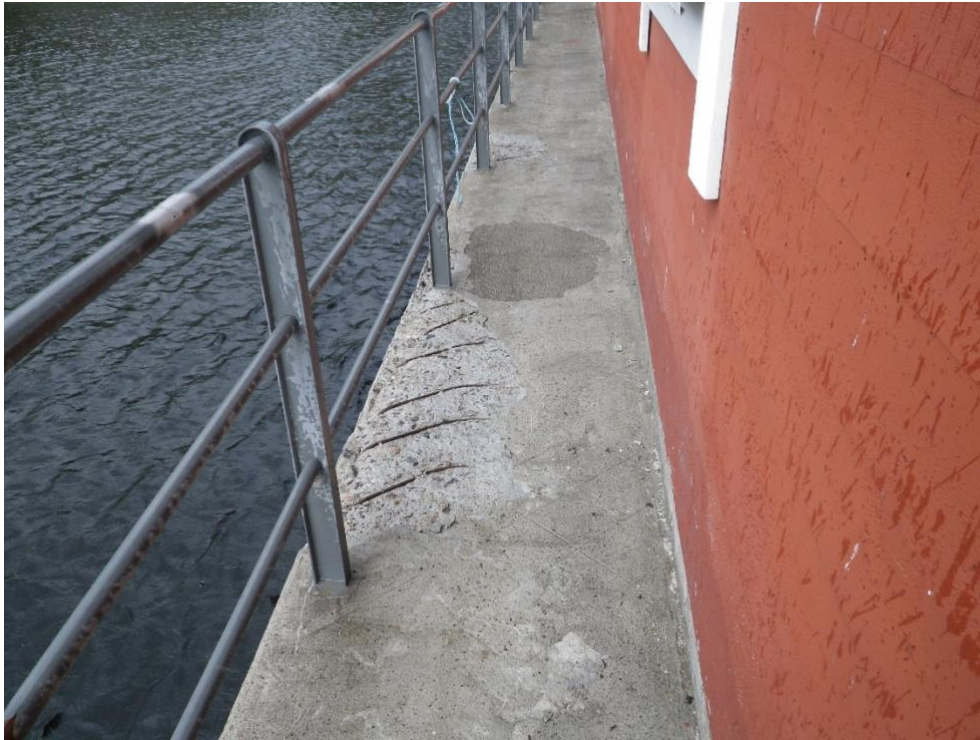
**Figur 33** Ytlig betongskada med synlig armering i överkanten på ett intag. Skadan bedöms börja påverka konstruktionens bärrighet samtidigt som påverkan bedöms bli större på längre sikt.

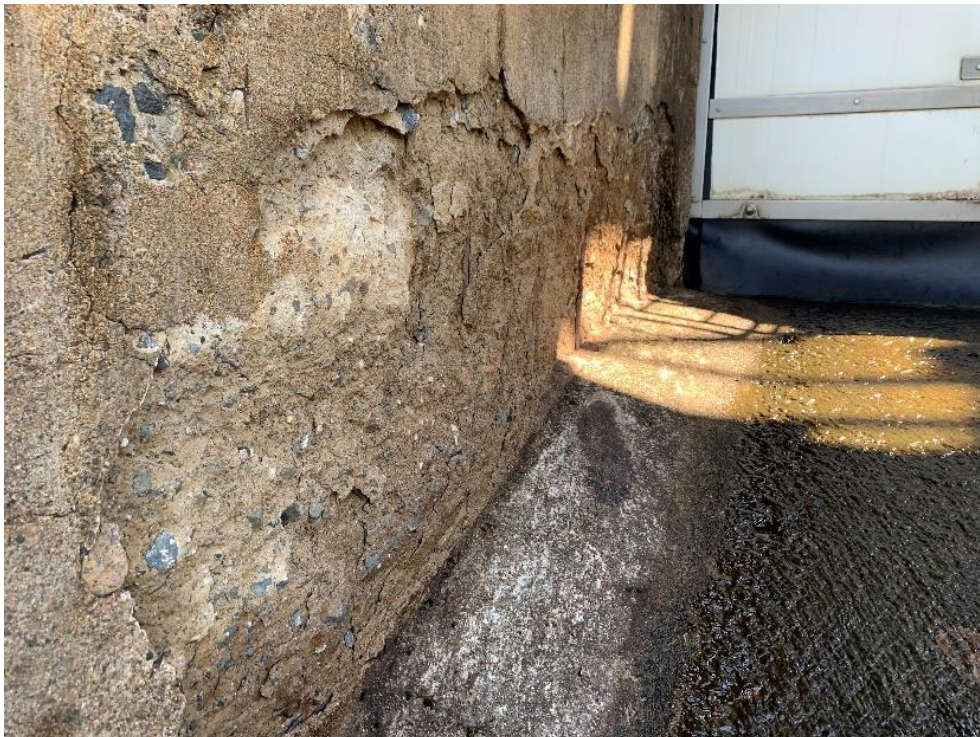
**Figur 34** Betongskada på insidan av en pelare som börjar strax bakom fals och fortsätter nedströms åt. Armeringen är delvis synlig och utbredning är relativt stor. Skadan bedöms börja påverka konstruktionens bärrighet samtidigt som påverkan bedöms bli större på längre sikt.

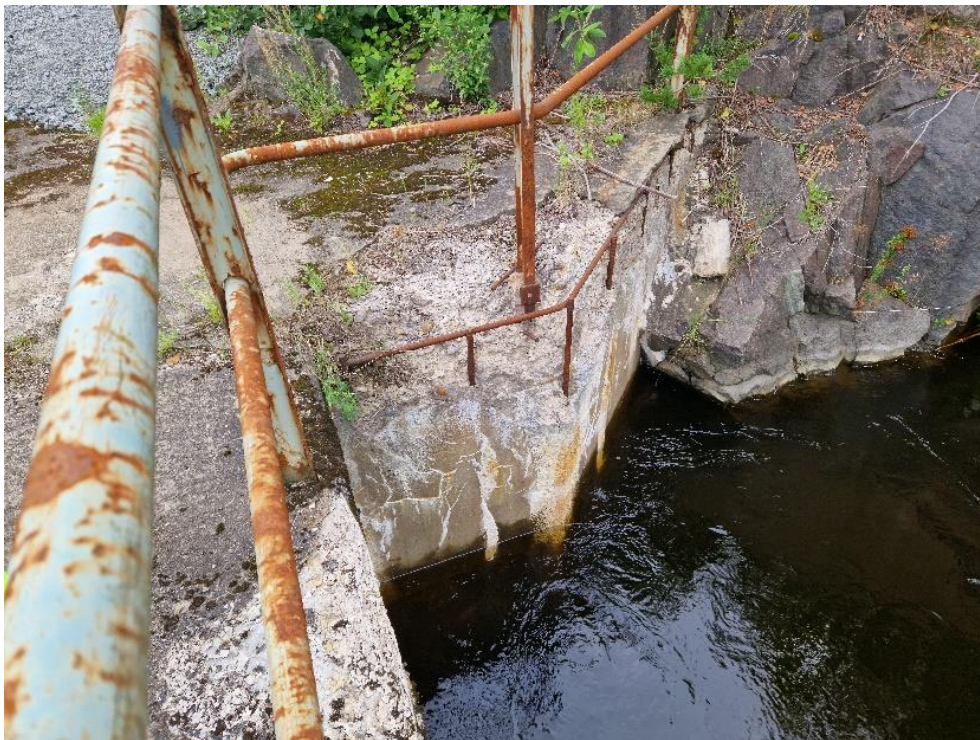
Figur 35 Betongskada i överkant av en pelare med frilagd armering över ett större område. Skadan bedöms påverka konstruktionens bärighet och tillståndet bedöms som otillfredsställande.

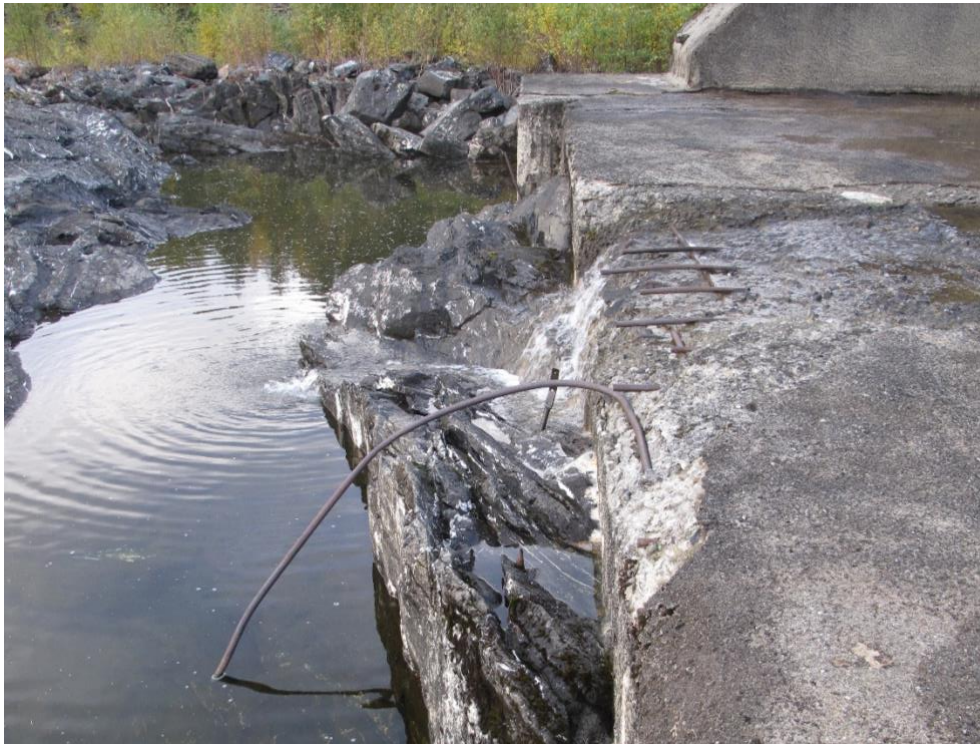
**Figur 36** Betongskada med frilagd armering som delvis är skadad i nedströmsdel av skibord. Något armeringsjärn har gått av men skibordet bedöms fortfarande uppfylla sin funktion. Skadan bedöms dock påverka konstruktionens bärrighet och tillståndet bedöms som otillfredsställande.

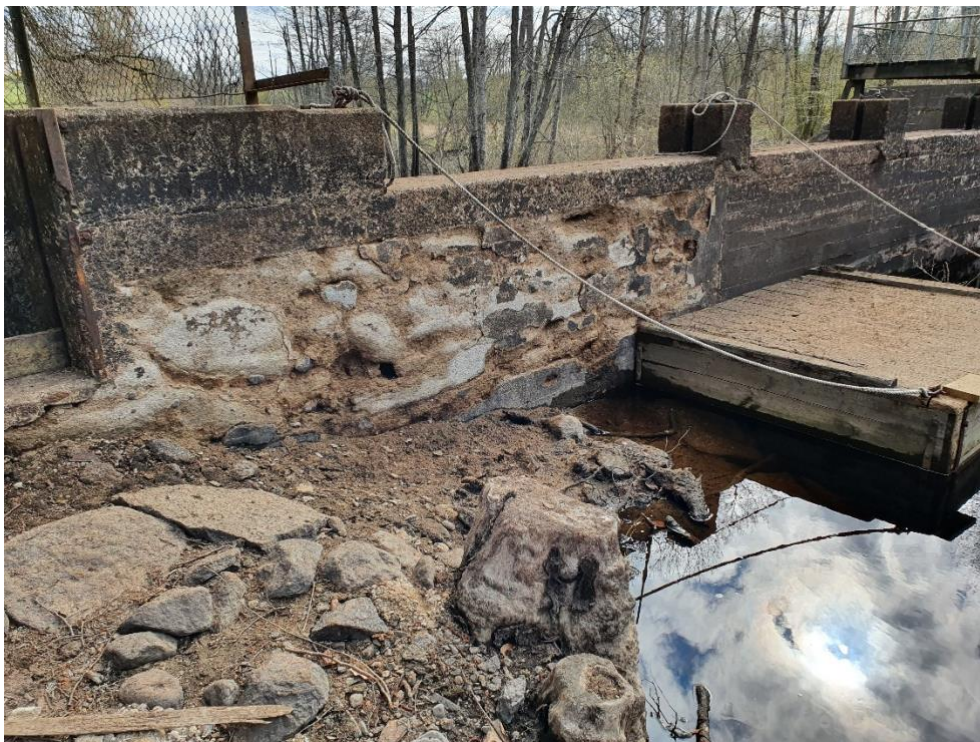
**Figur 37** Skadad frontvägg i en låg lamelldamm. Betong som bestod av sand och grus kunde karvas ut med handen. Konstruktionen var i princip oarmerad. Skadan bedöms påverka konstruktionens bärrighet och tillståndet bedöms som otillfredsställande.

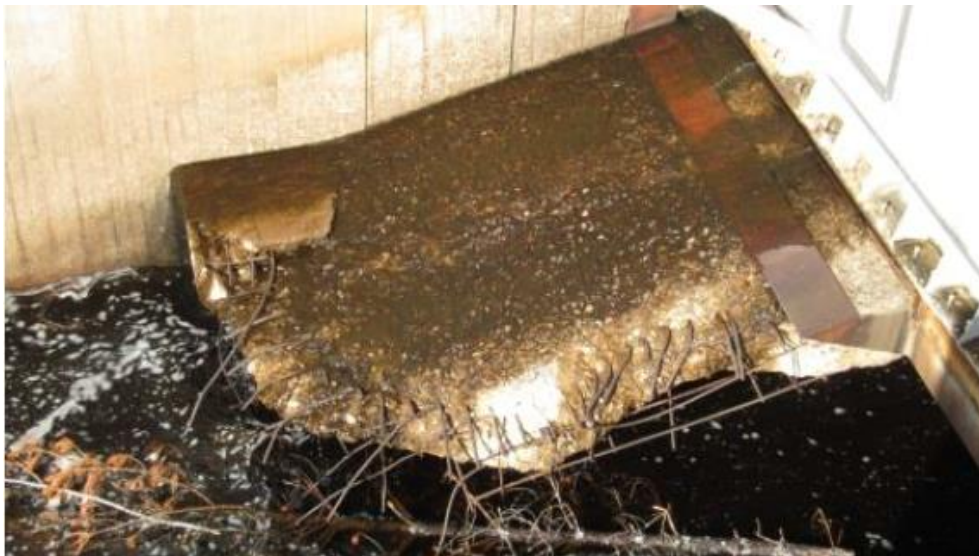
Figur 38 Ett skibord med omfattande betongskador där ingående armering har skadats och på vissa ställen gått av. Skadan bedöms påverka konstruktionen så pass mycket att konstruktionen kan räknas som ur funktion.

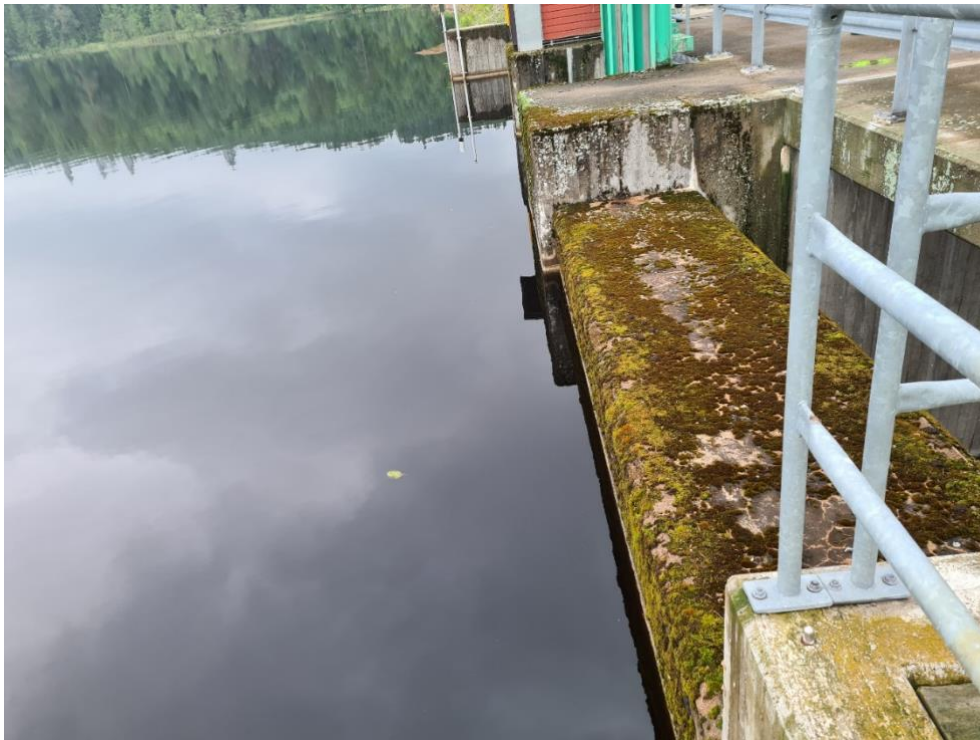
Figur 39 Mossbklädd överfallströskel.

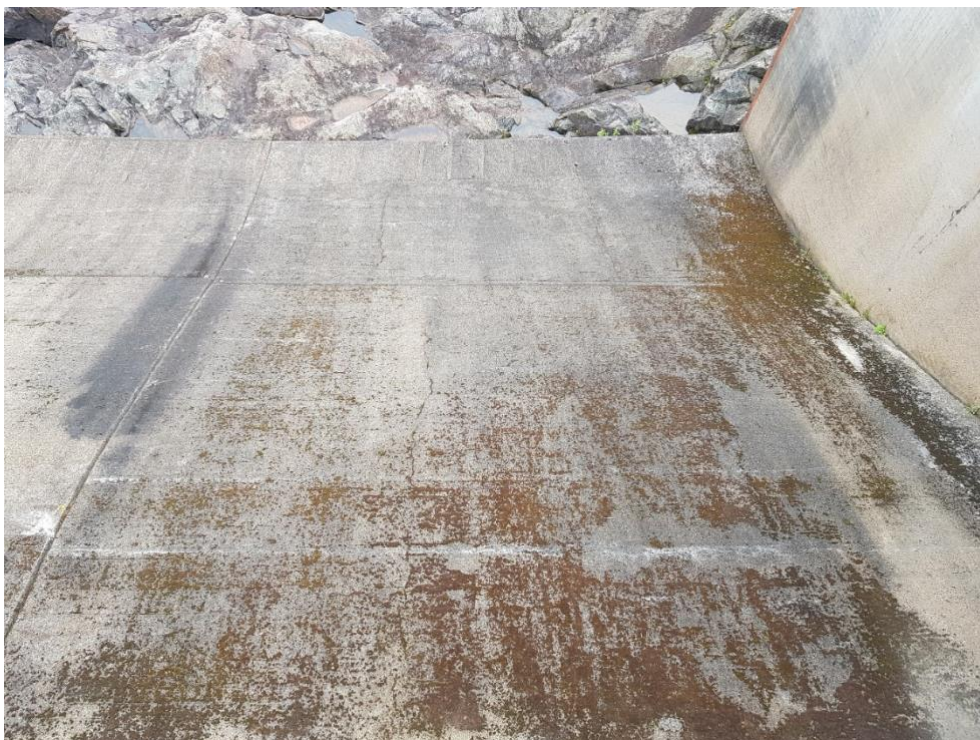
**Figur 40 Mossbeklätt skibord.**

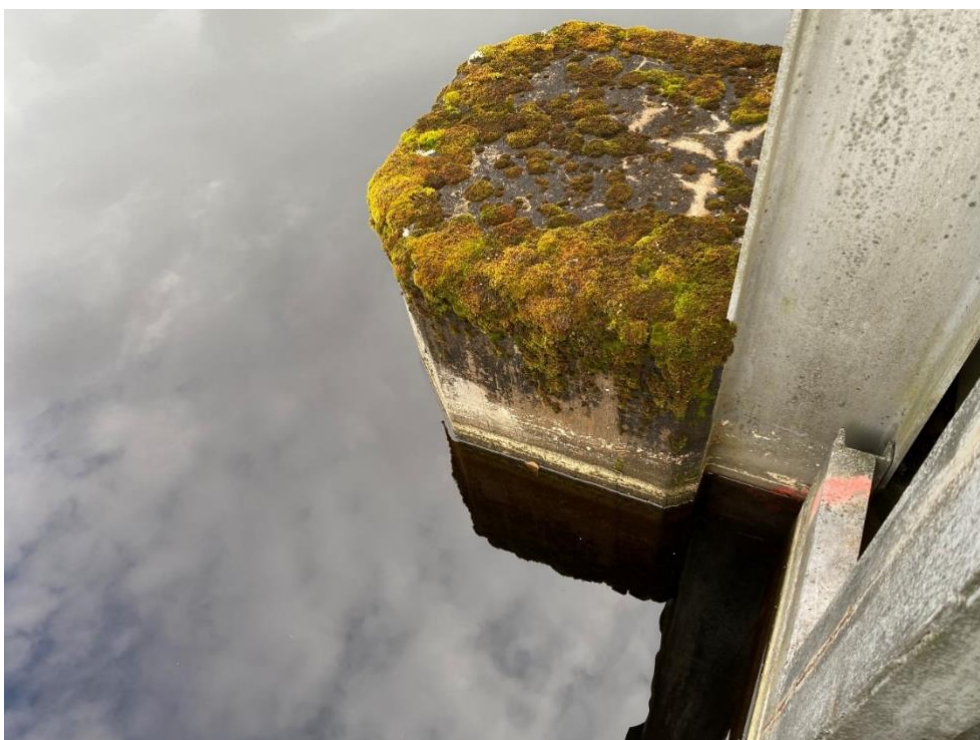
**Figur 41 Mossbeklädd pelartopp.**
