# INVENTERING AV TILLSTÅNDET HOS DILATATIONSFOGAR

RAPPORT 2025:1076

# **Inventering av tillståndet hos dilatationsfogar**

Fältstudie av dilatationsfogar

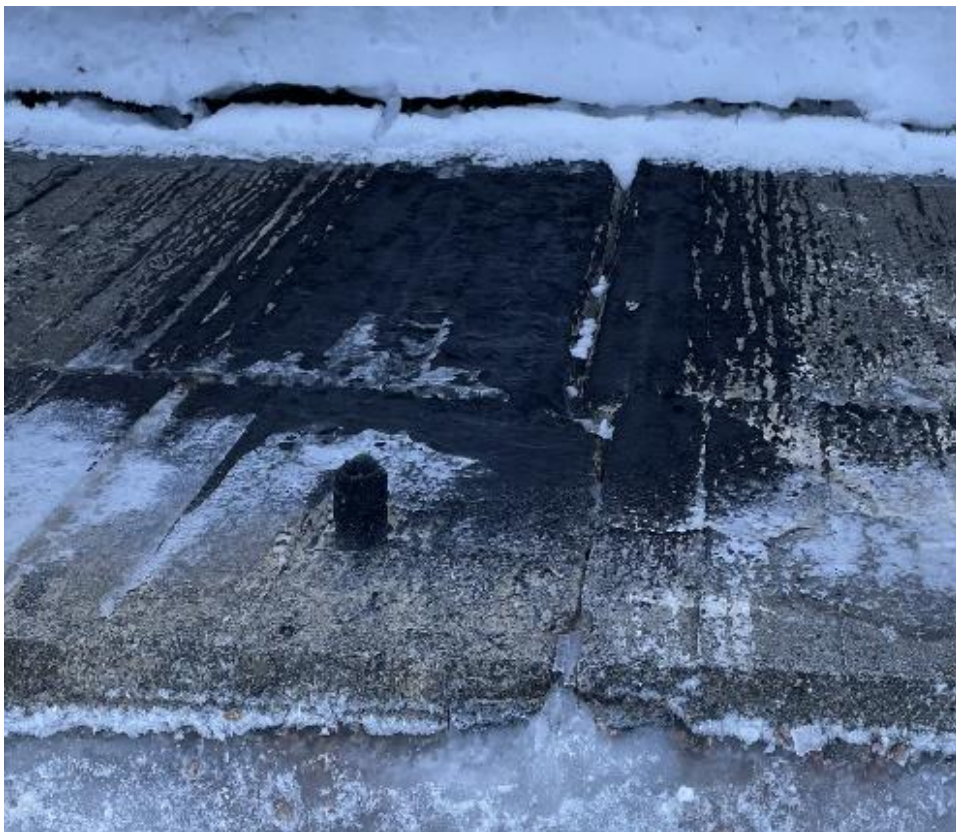
Av de 13 anläggningar som har inspekterats har sex stycken injekteringskanal i dilatationsfogen. Av dessa sex fyller fyra anläggningar på bitumen, några av dessa fyller på regelbundet och vissa mer sporadiskt. På dessa sex anläggningar finns bitumenläckage i olika omfattningar, se figur 17 och 18 nedan. Läckaget upplevs mer problematiskt vid anläggningar där bitumen fylls på då det tenderar att läcka och rinna ut i olika delar av anläggningen. Det som respondenterna lyfter fram gällande bitumen är att den som används idag har en lägre viskositet än den som användes förr, vilket leder till ökat läckage.

Figur 17. Bitumenläckage uppströms dammkropp. Bild från platsbesök.

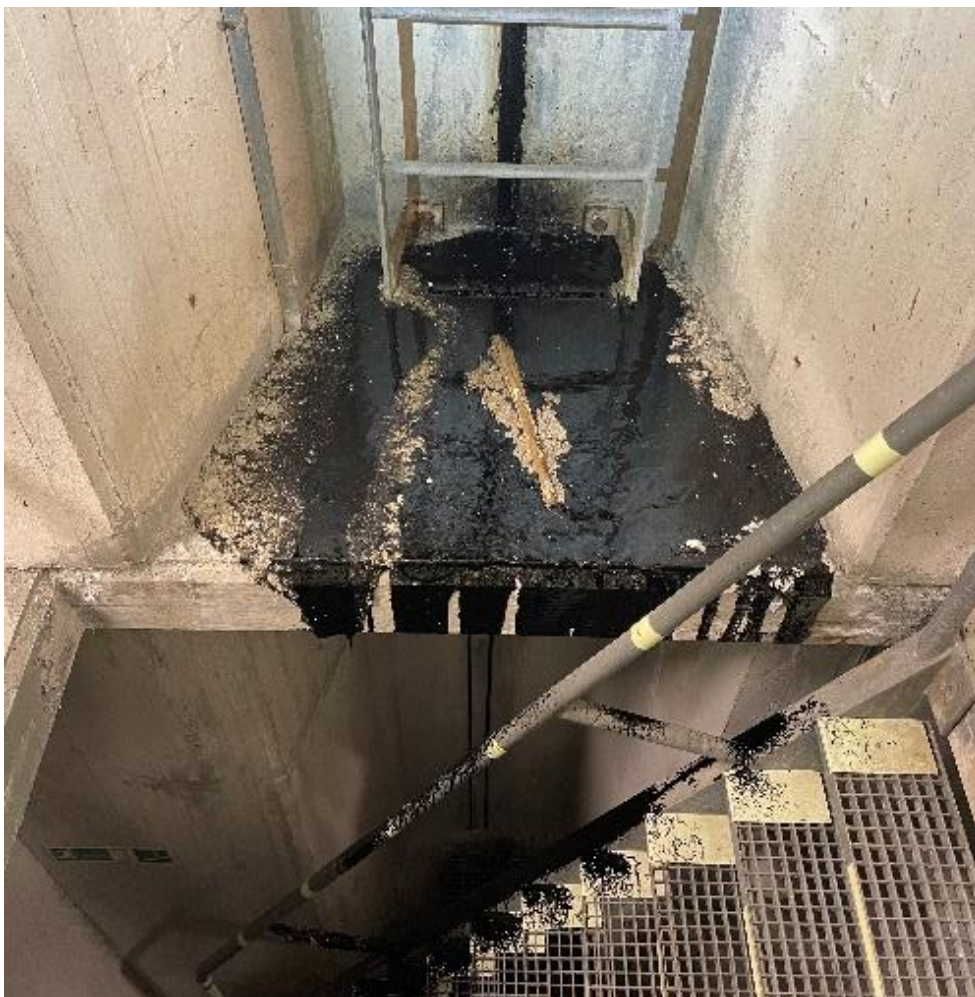
Figur 18. Bitumenläckage inuti en anläggning. Bild från platsbesök.

Det som har framkommit vid intervjuerna hos anläggningar som fyller på bitumen är att viskositeten hos den som används idag är lägre än den ursprungliga. Detta har resulterat i att det lättare läcker genom sprickor och håligheter i anläggningen, inte minst runt fogen. Respondenterna är enade om att det är problematiskt att hantera bitumen på grund av den oreda den skapar i anläggningen. Detta kunde vi notera i anläggningarna då det var synliga läckage vid fogar, gångplaner och vid en anläggning, även uppströms i vattnet.

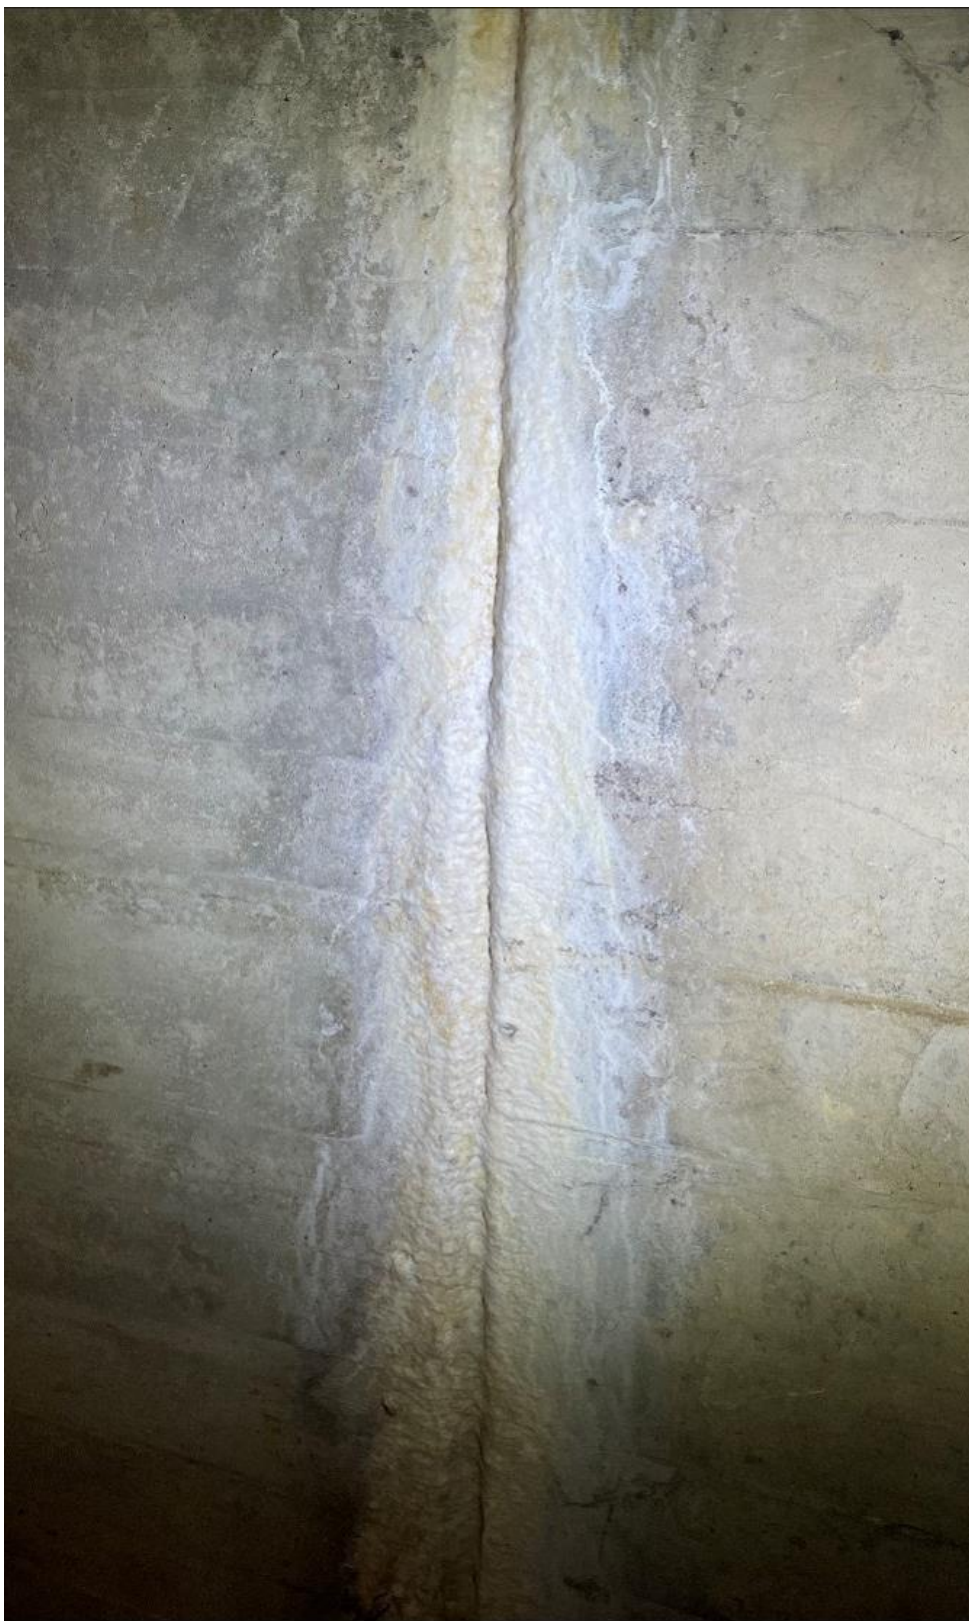
**Bilaga T. Kalkutfällning**

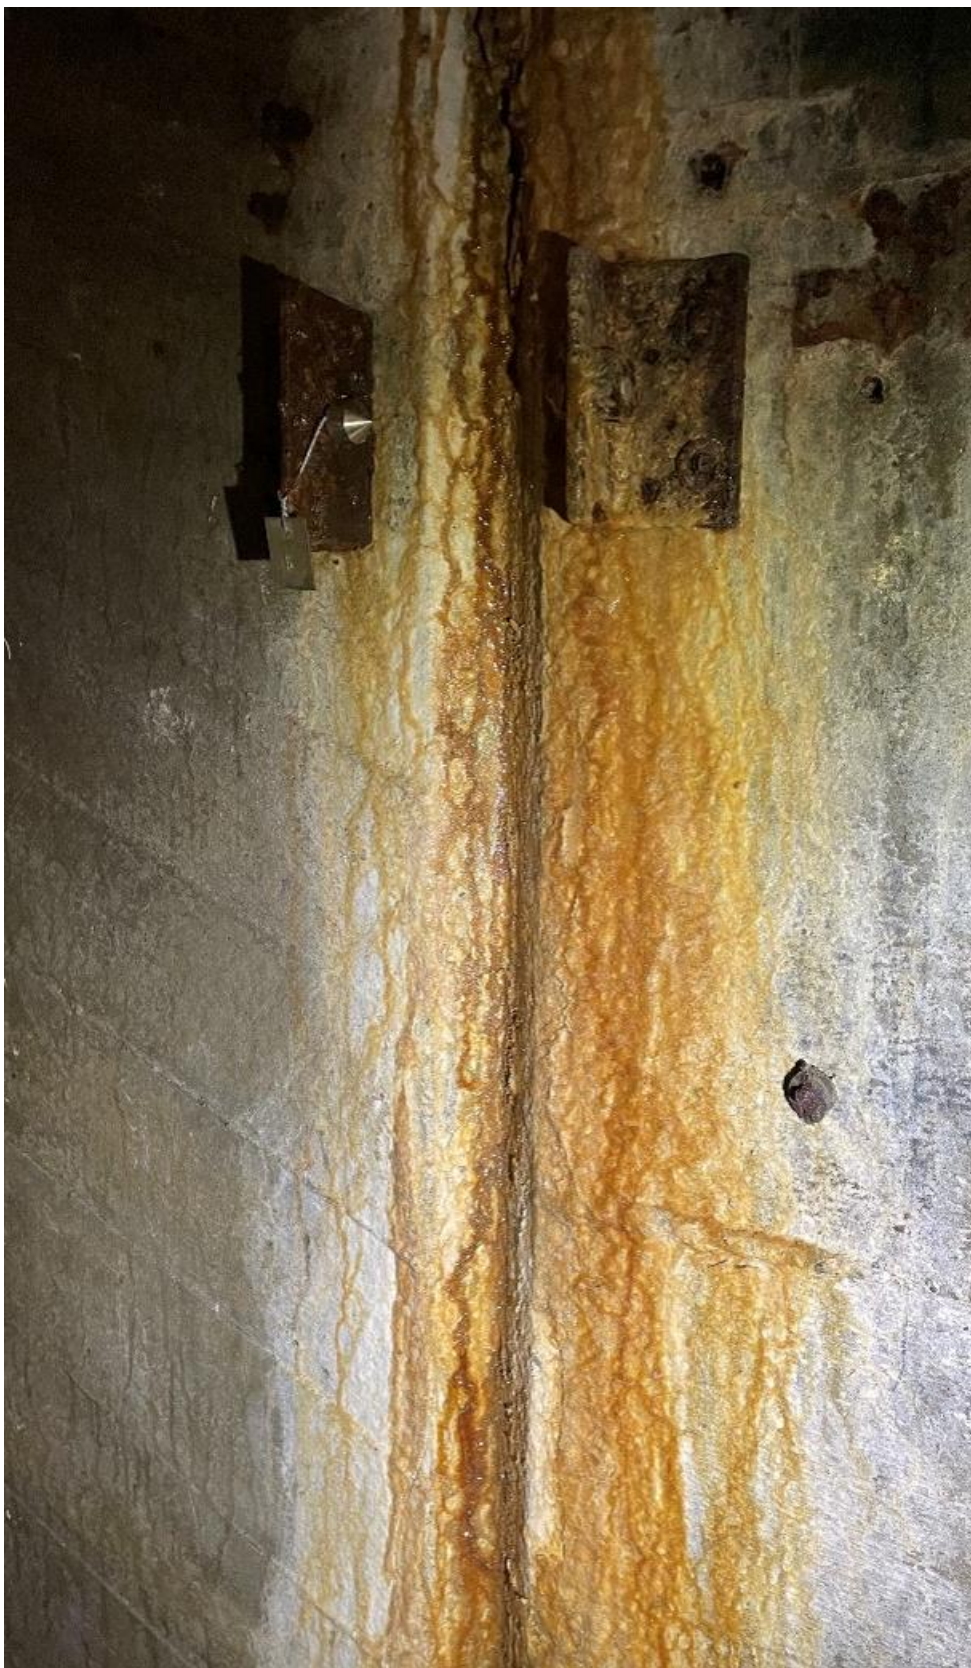
Bilaga U. Humusutfällning

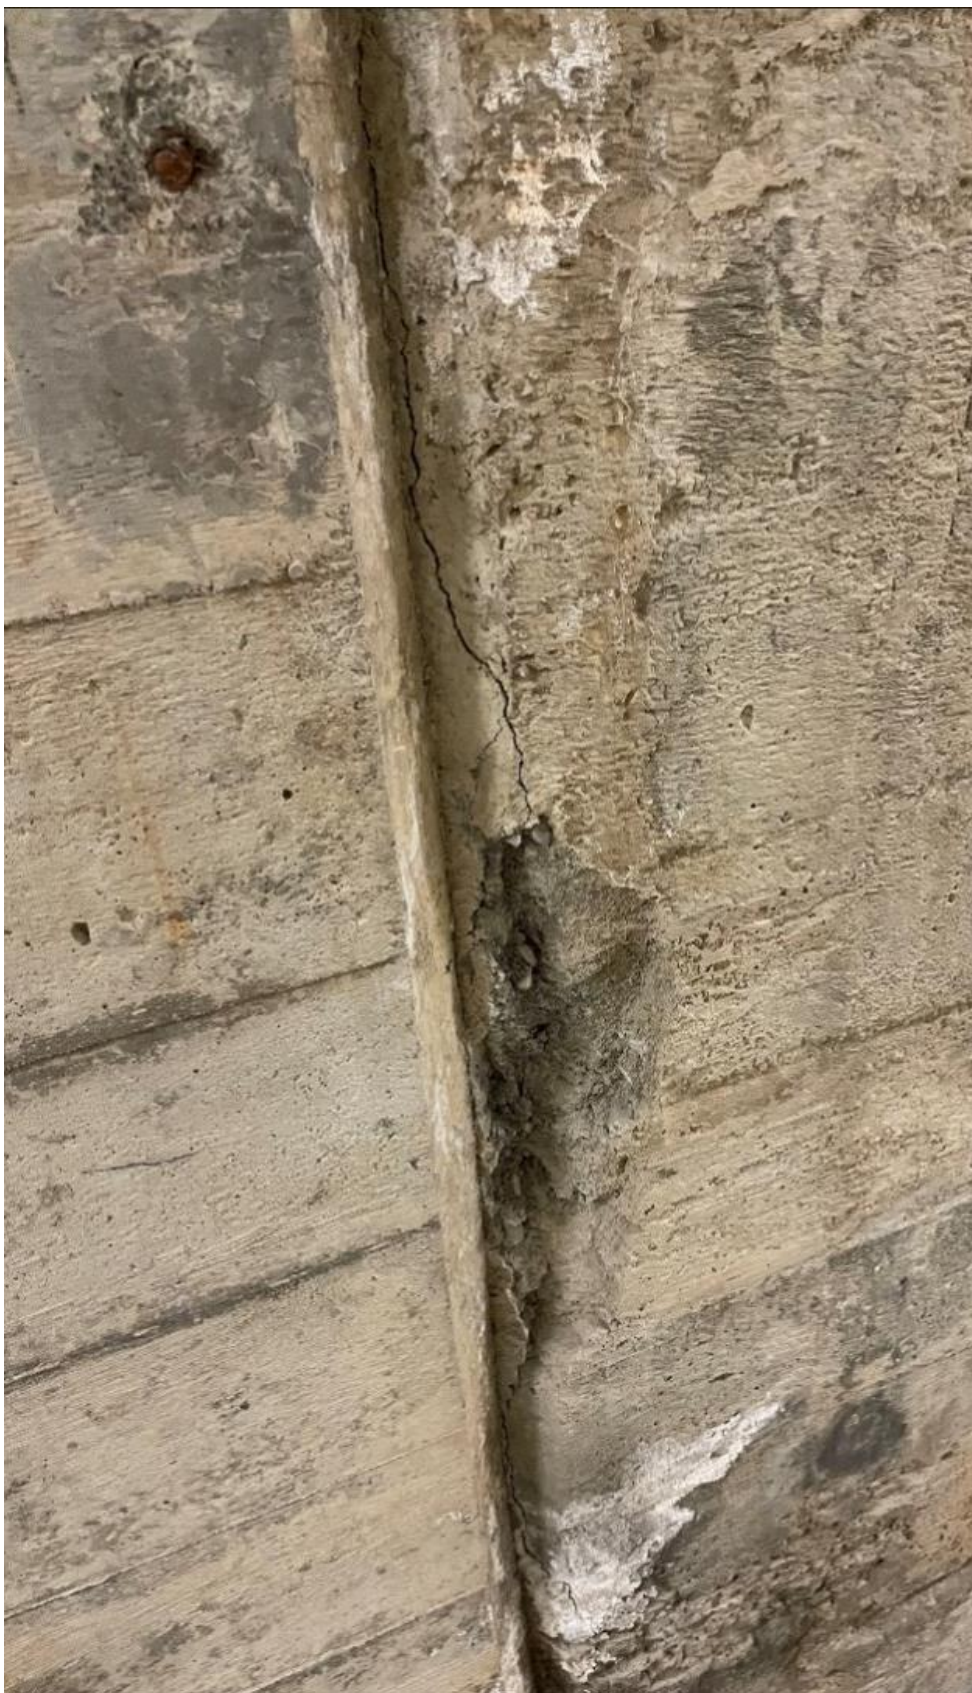
Bilaga V. Krosskada
