# Rivningen av testdammen i Älvkarleby

*Undersökning av en fyllningsdamm efter fyra års drift*

*Johan Lagerlund YRLC*

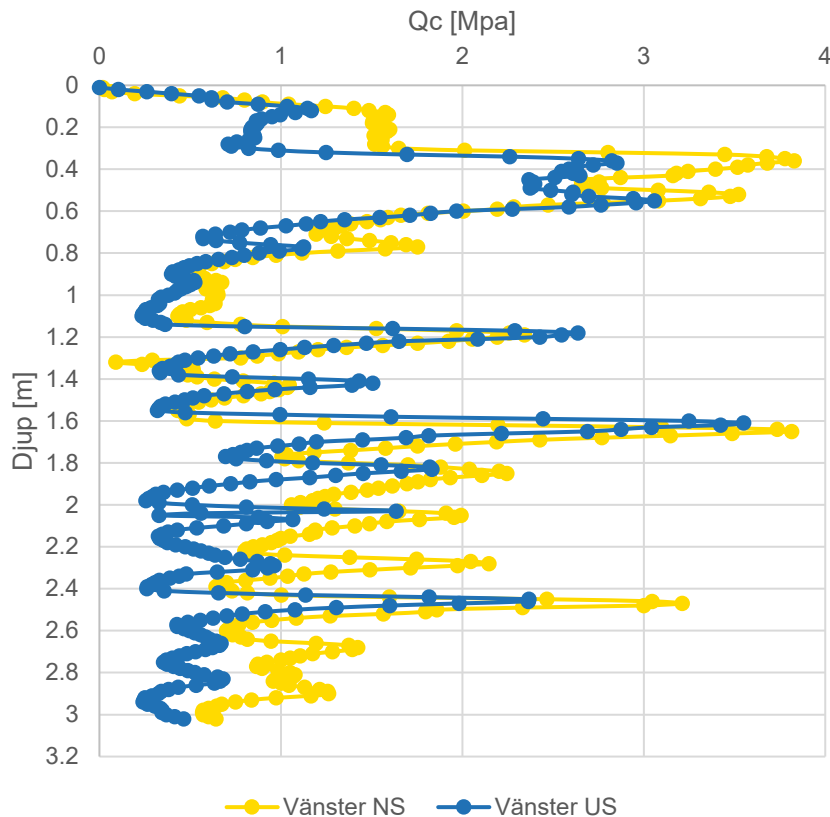
Vattenyta i reservoar = 325cm!!!

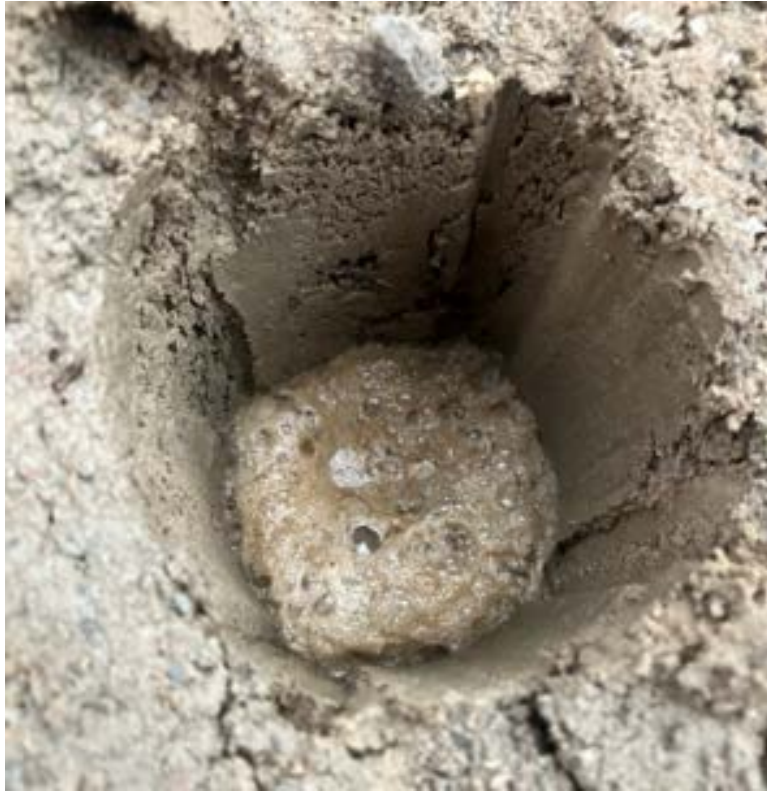
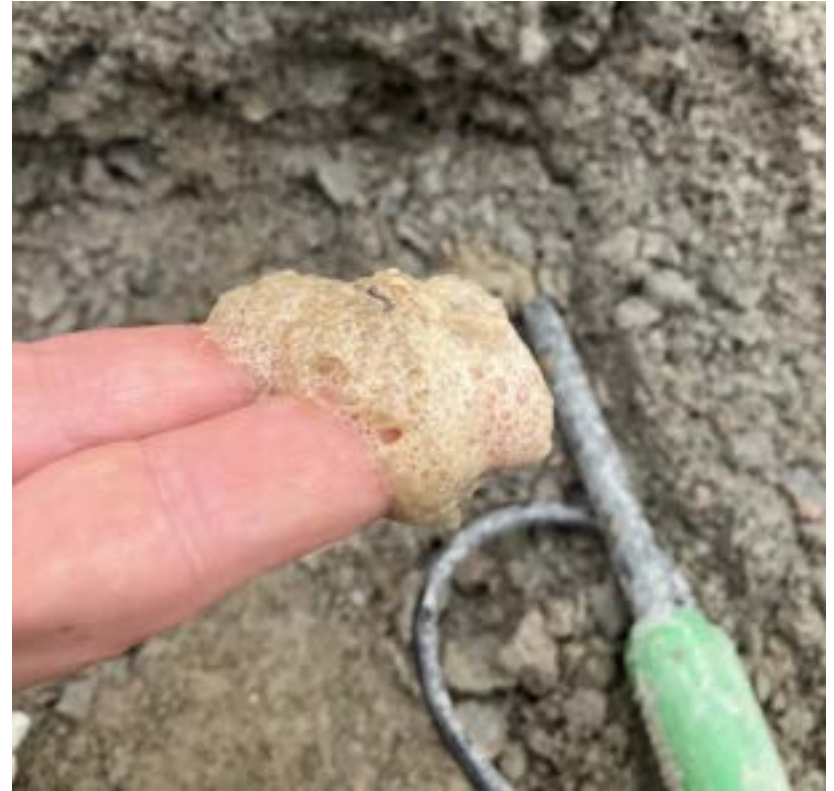
Skum hade bildats i hålen dagen efter – Luft i tätjord eller orsakat av CPT

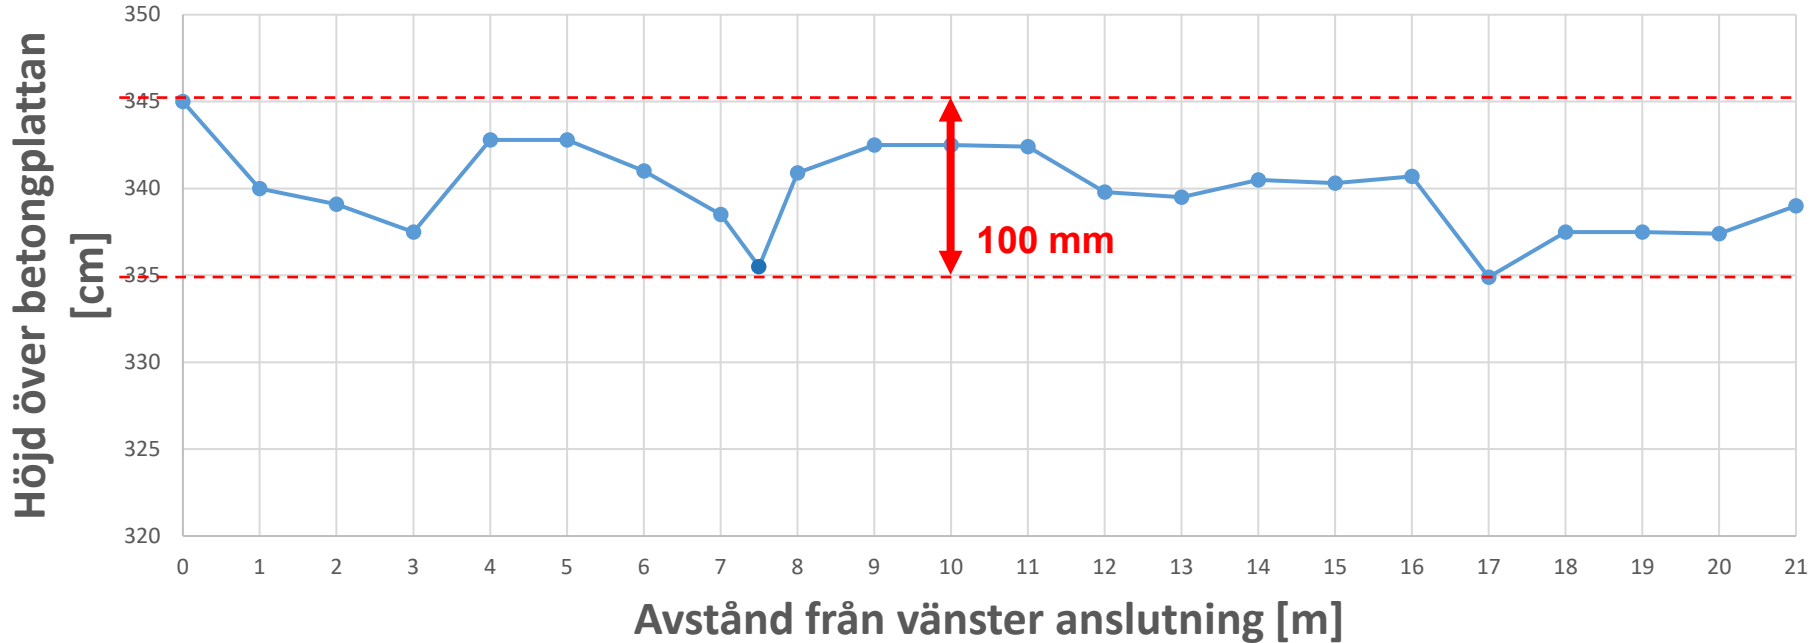
När dammen byggdes 2019 låg tätjordens krön på 347cm med felmarginal inom 5 mm

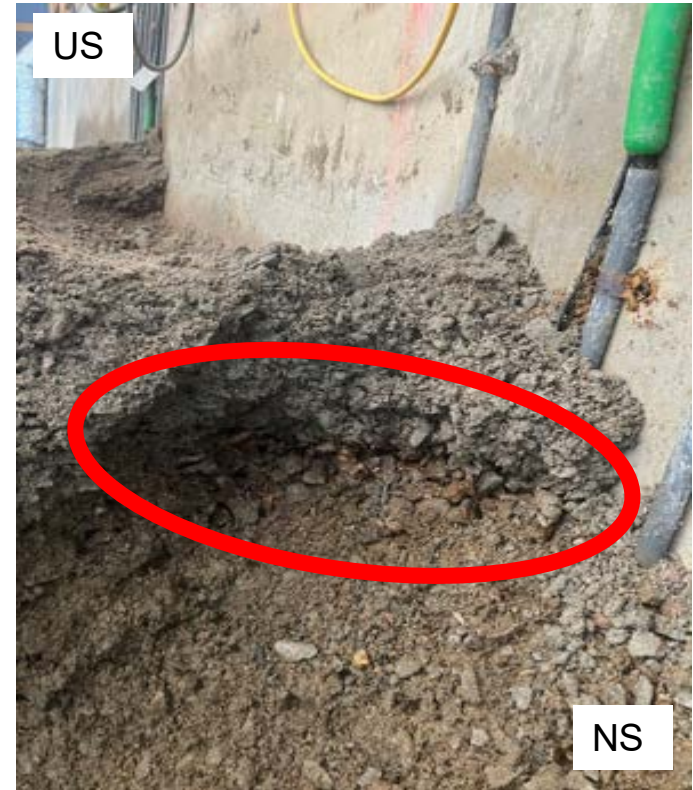
2024  
Urspolning

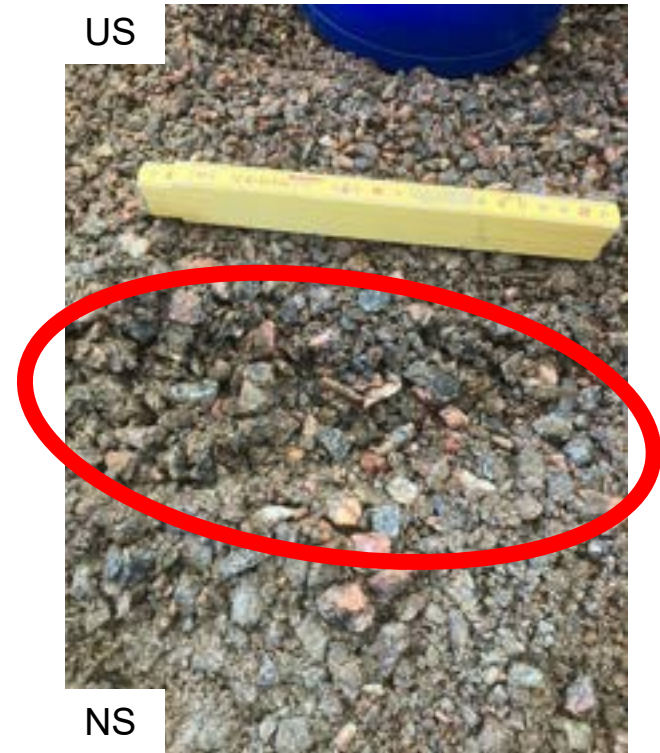
2024  
20% finmaterial i finfilter!  
Språnggraderad

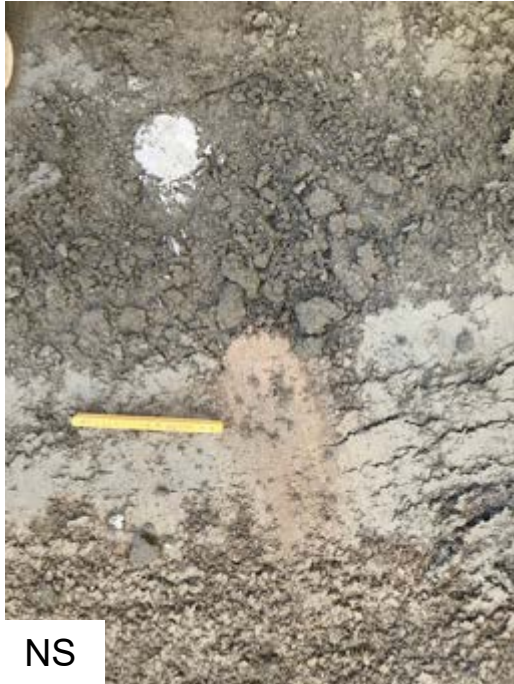
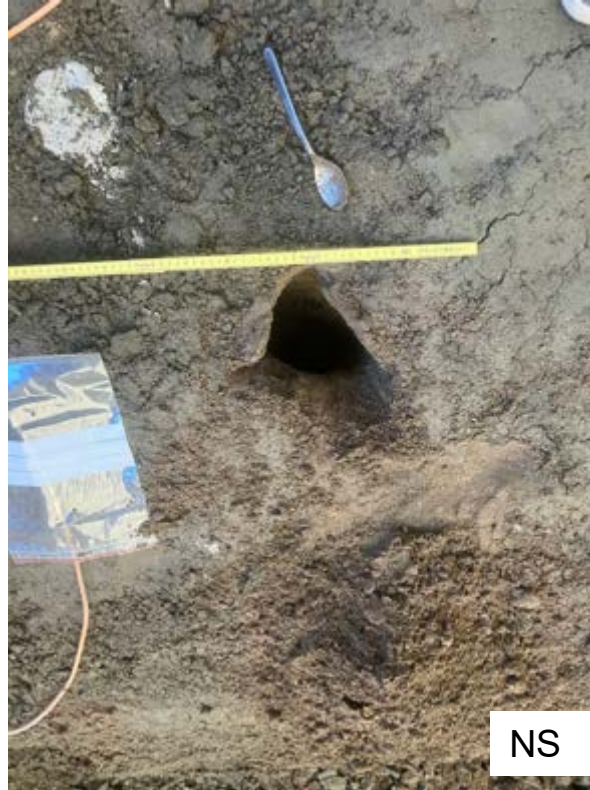
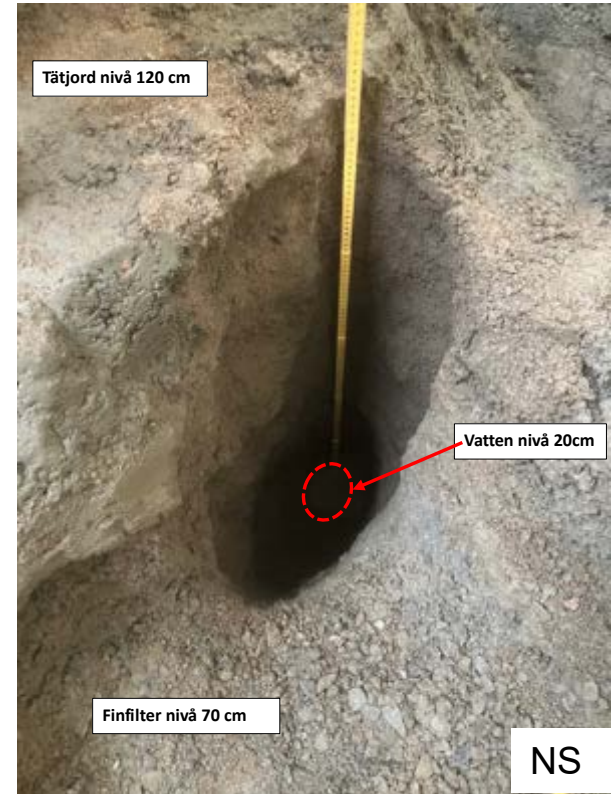
Sjunkhålet har gått in i NS finfilter

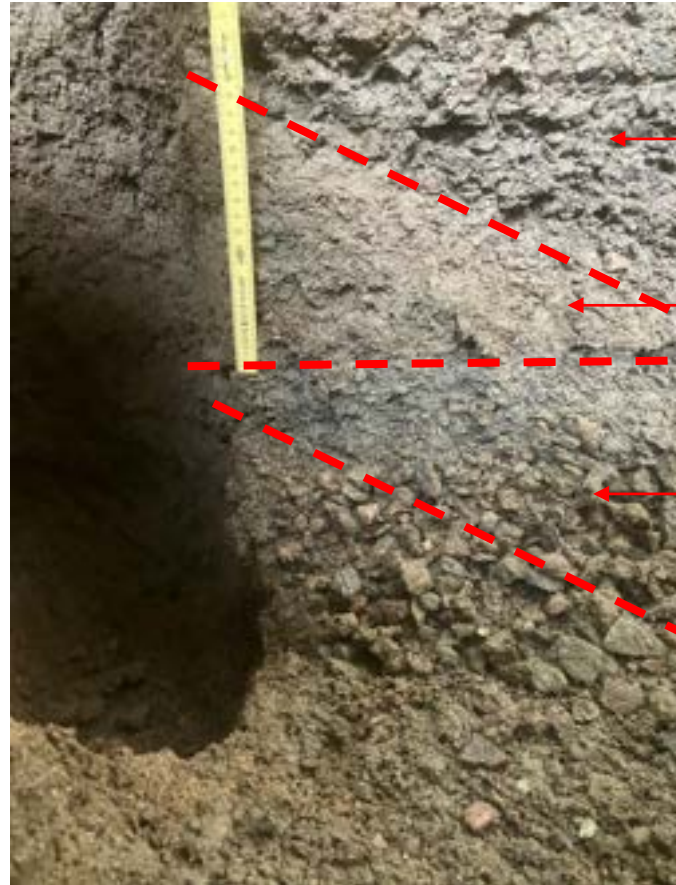
NS finfilter och tätjord liksom  
”gifter sig” i denna zon

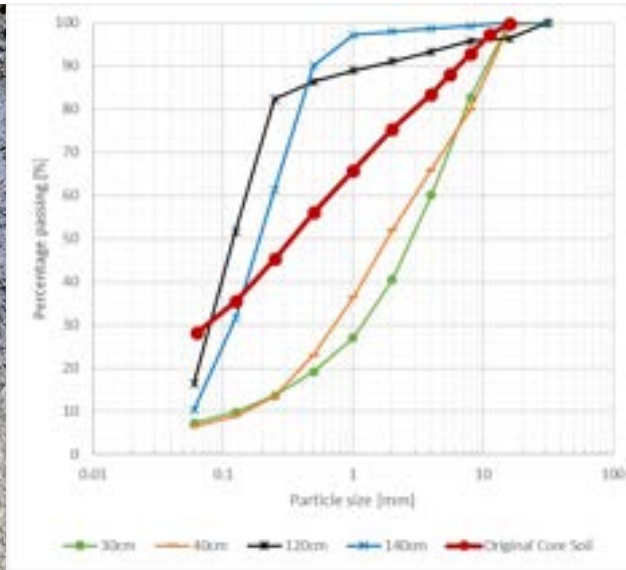
Hydraulisk sortering?

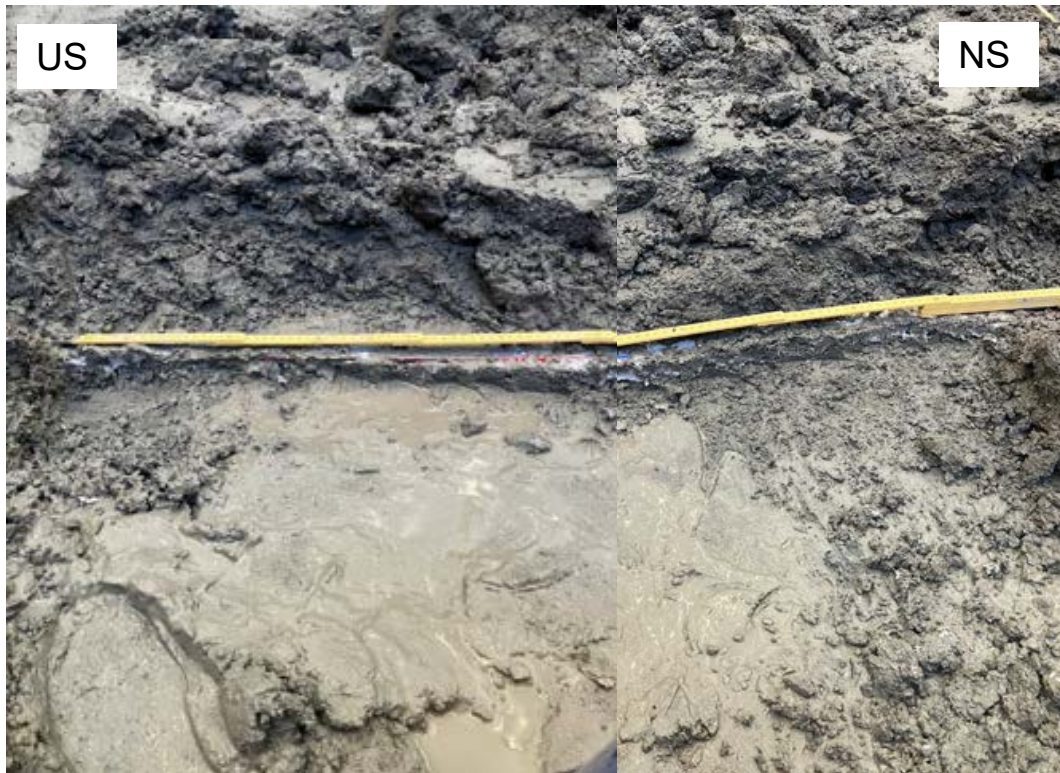
Kompositbild – det vita är rester från bentonittätning

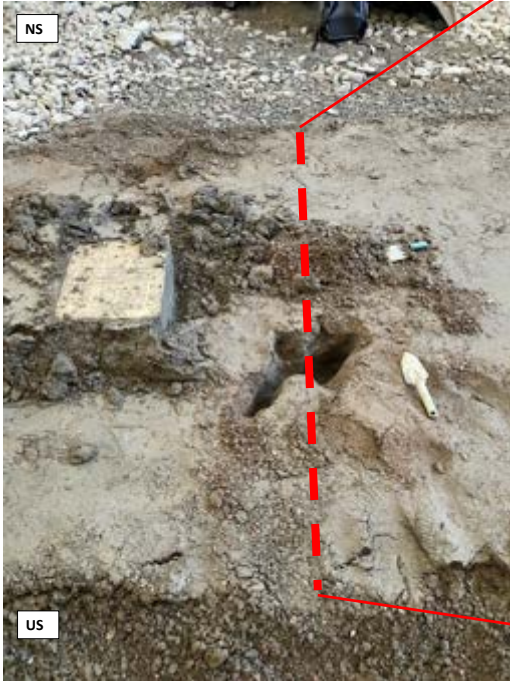
# Sandigt lager genom tätjord

Träkub har  
flyttats!!

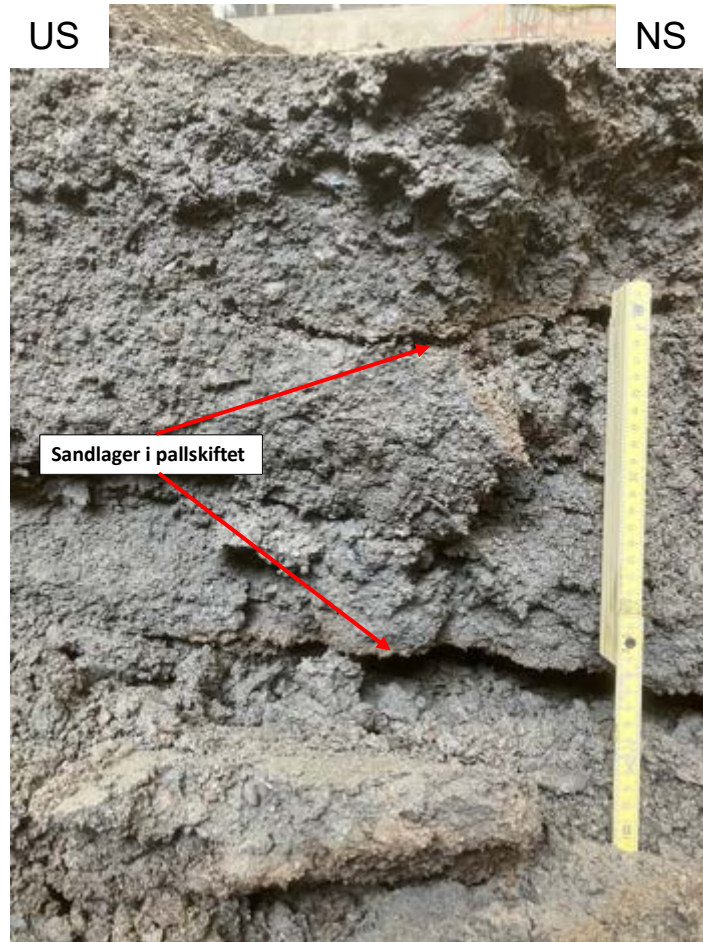
# Initierad erosion i pallskiften

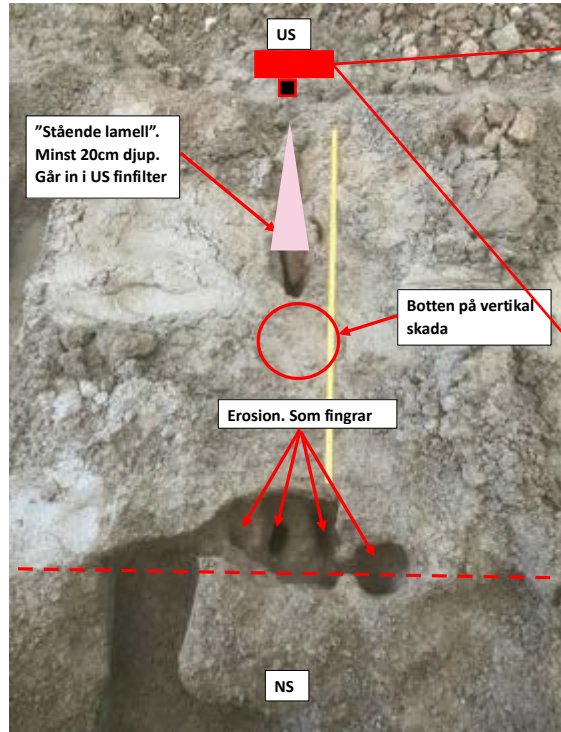
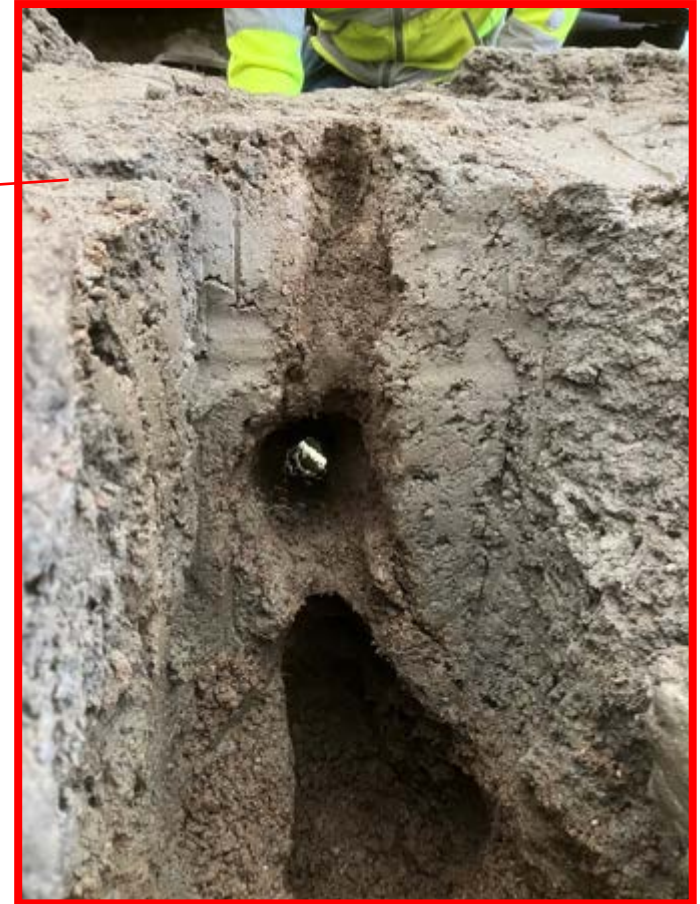
Ingen synbar kontakt mellan botten av vertikal defekt och de tre "pipesen"

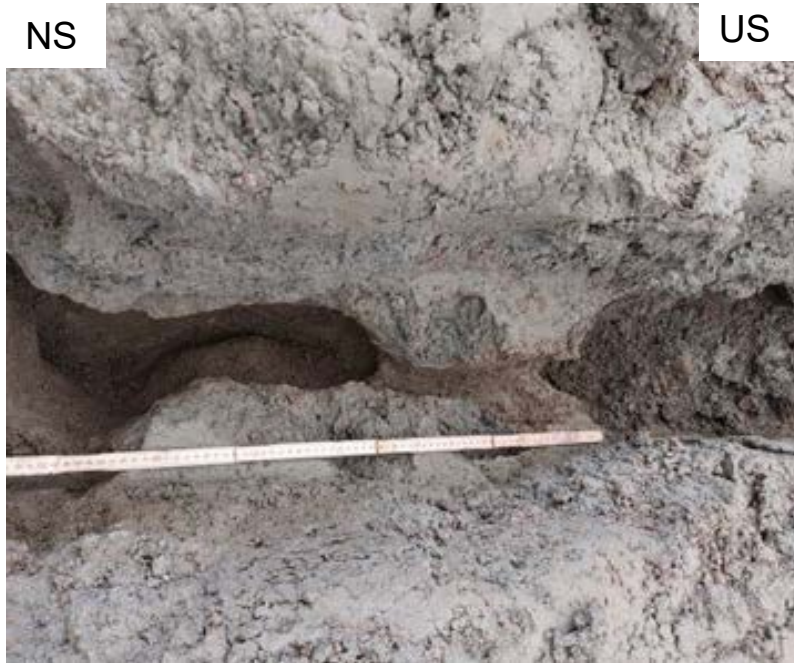
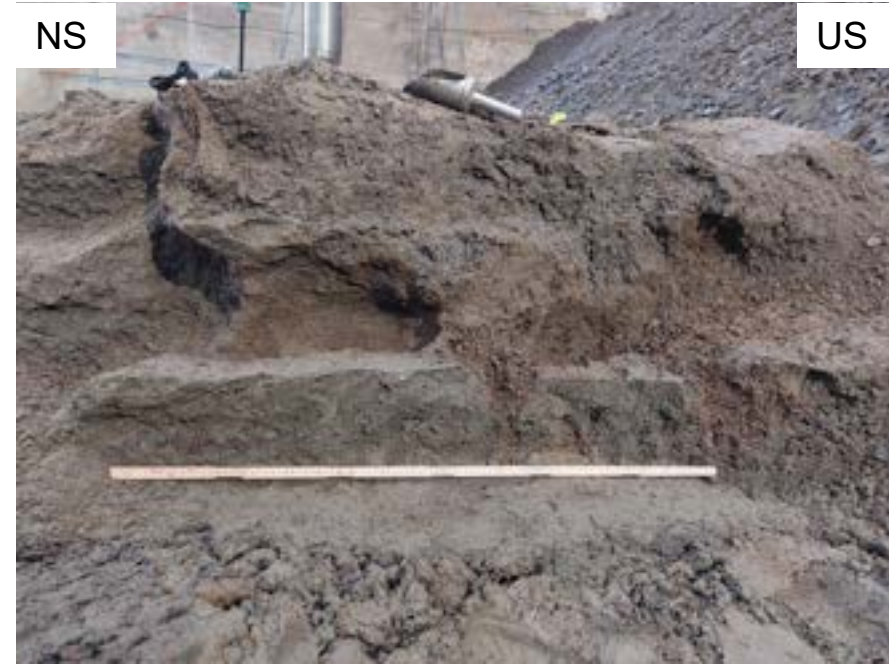
# Piping genom tätjord

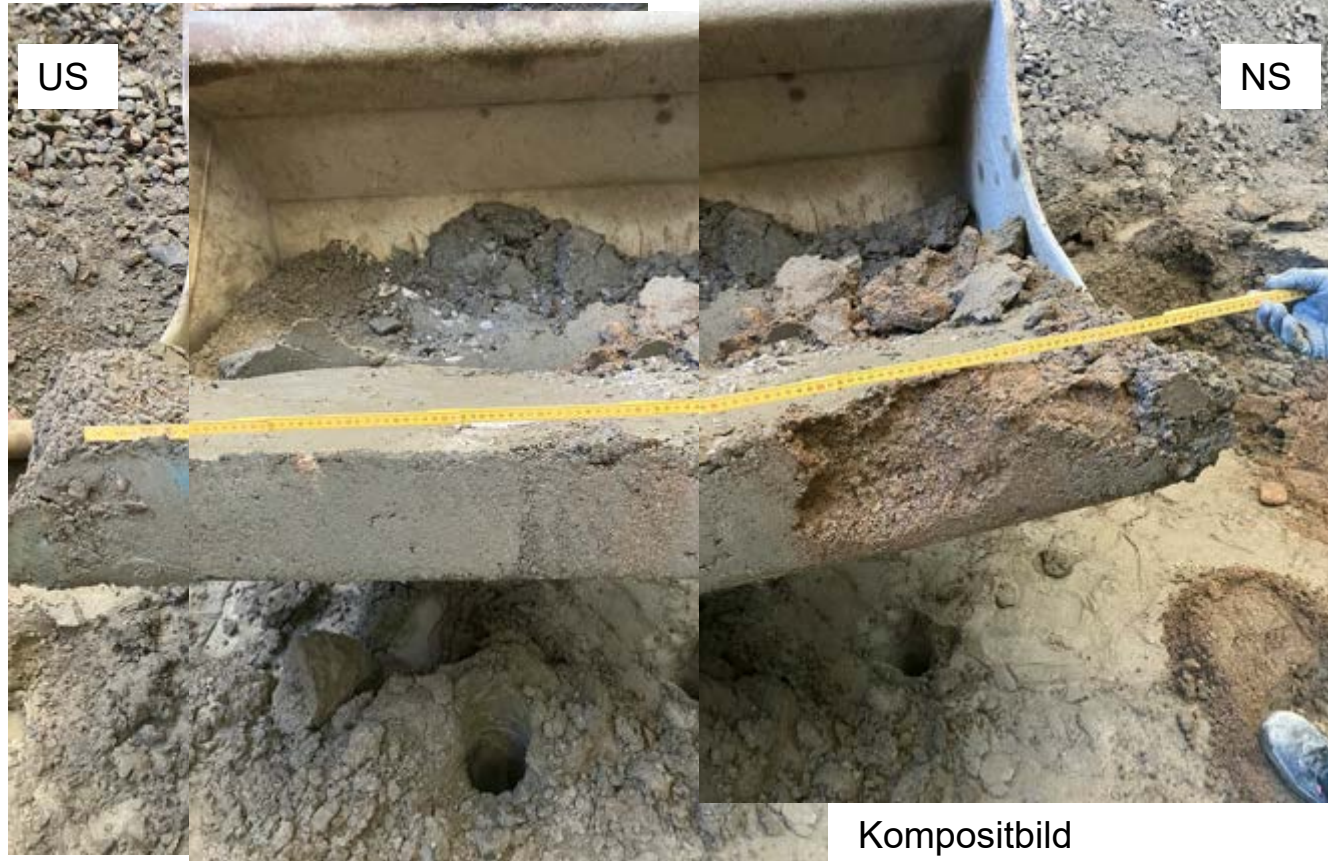
# Erosion vid höger anslutning

50cm höjd

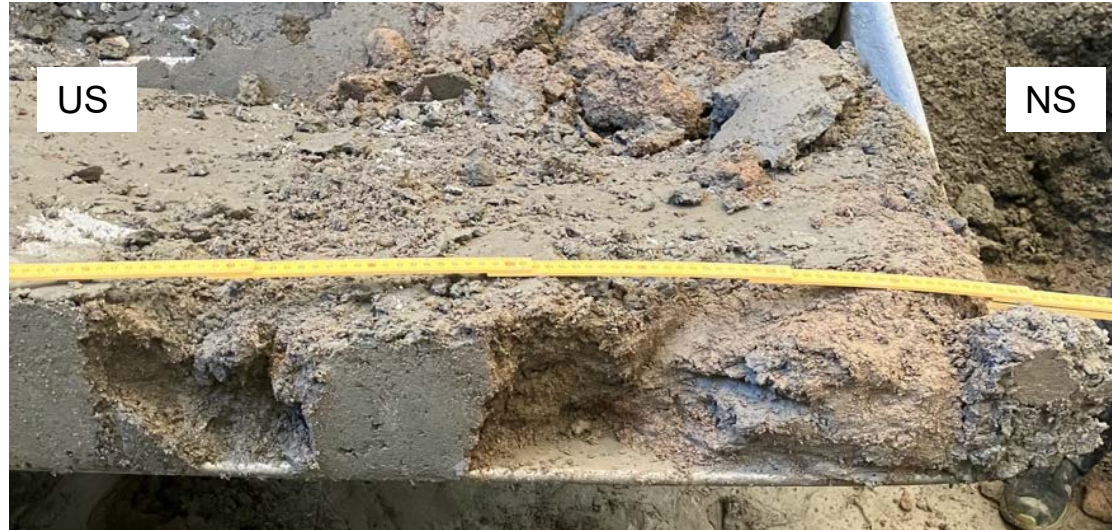
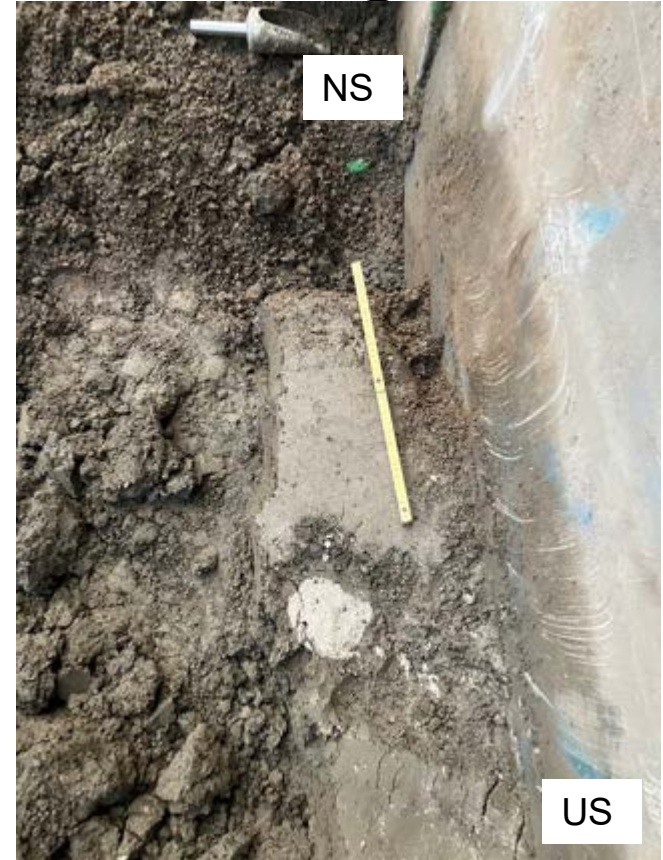
# Erosion vid höger anslutning

50cm höjd

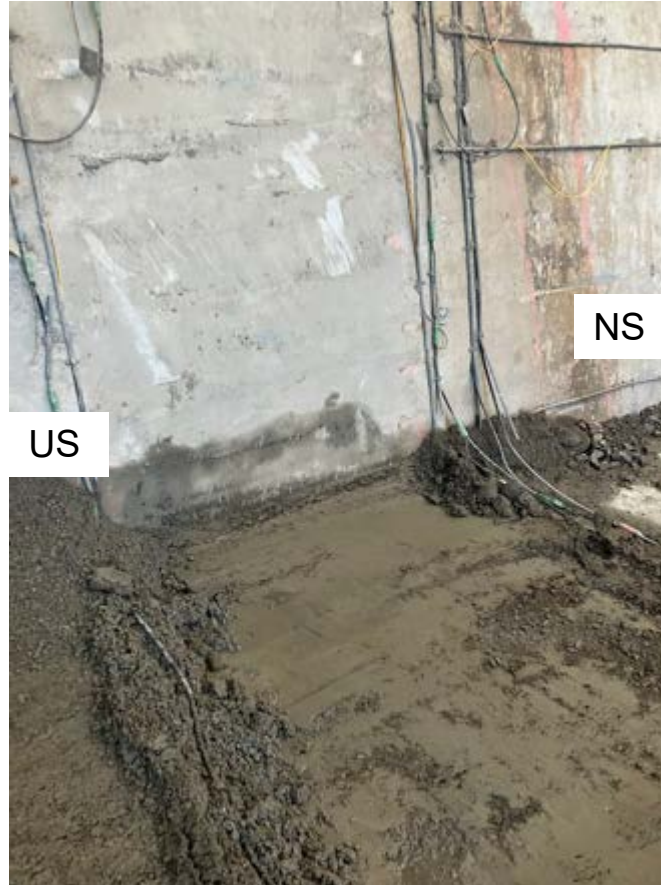
# Ingen erosion vid vänster anslutning

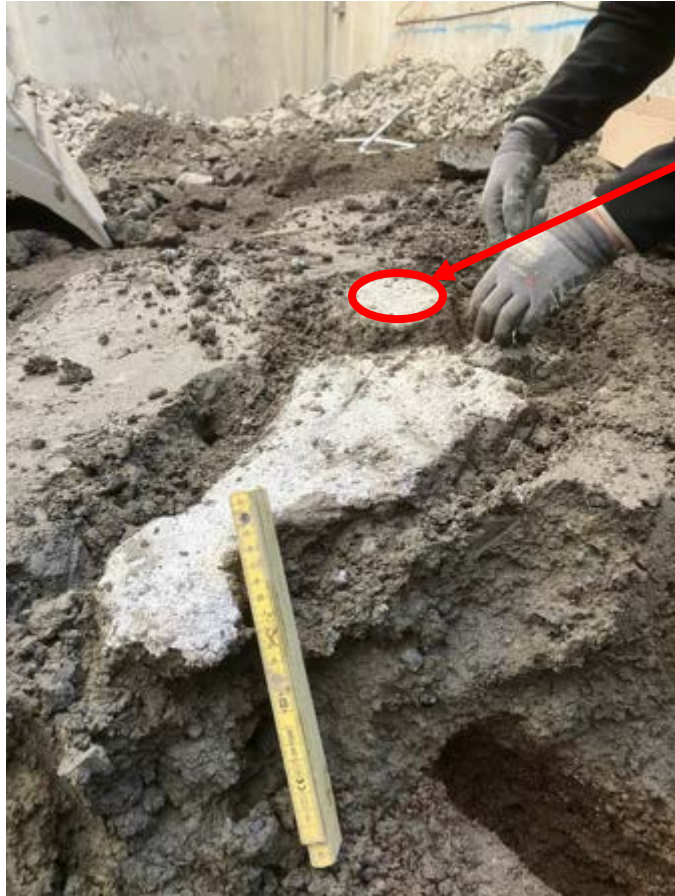
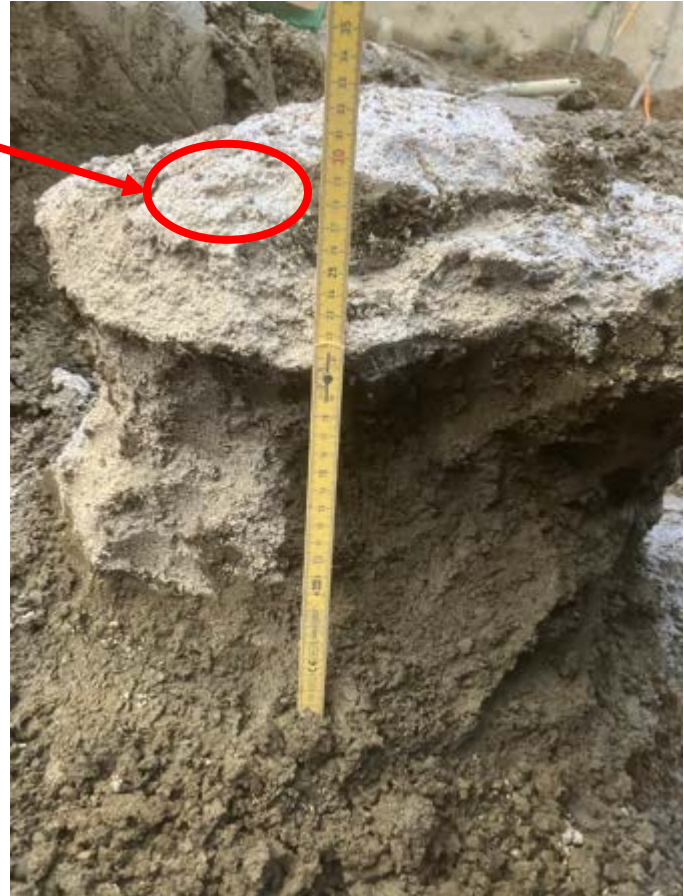
# Injektering med FÖR höga tryck

Ursprungligt  
injekteringshål

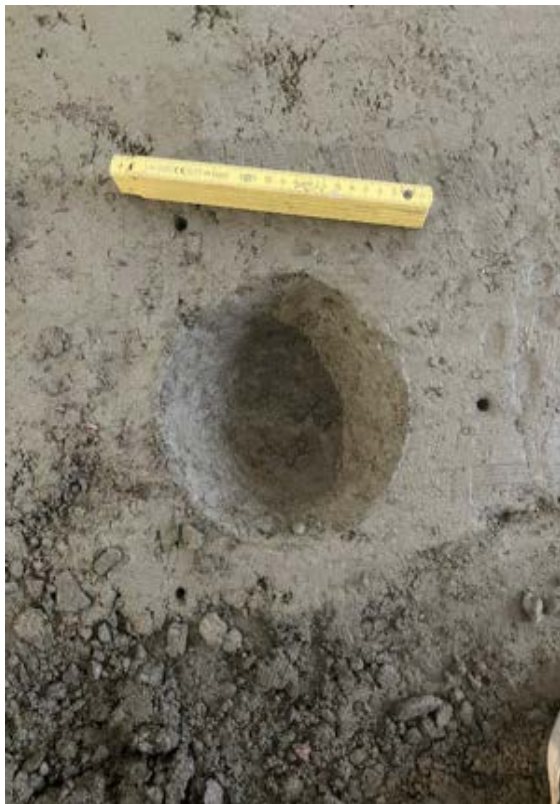
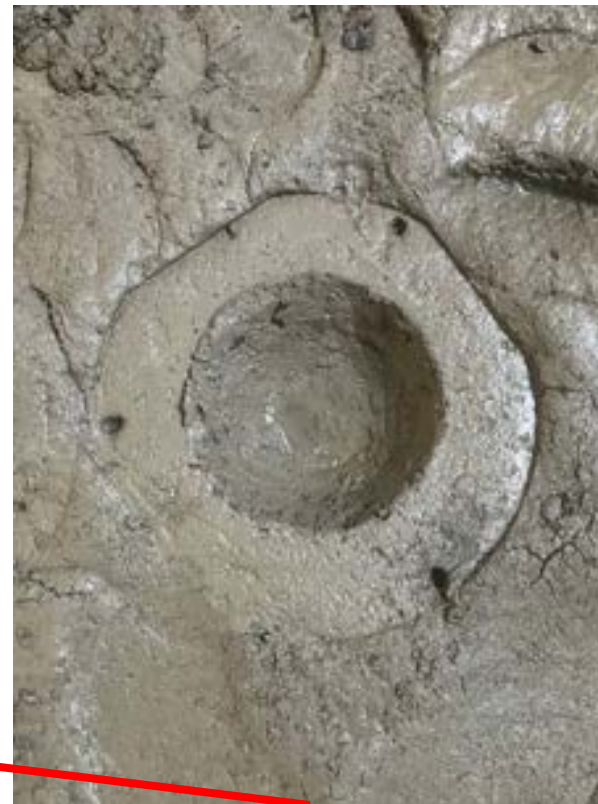
Toppen av pall - hårt

Botten av pall - mjukt

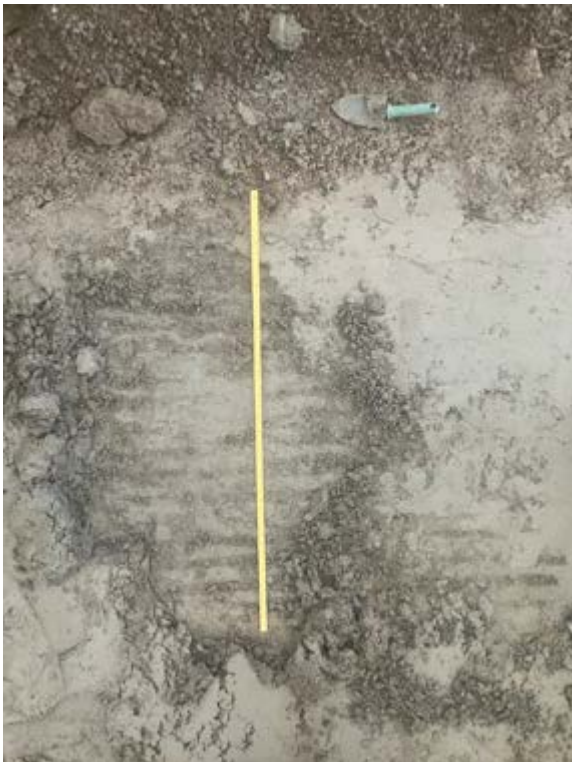
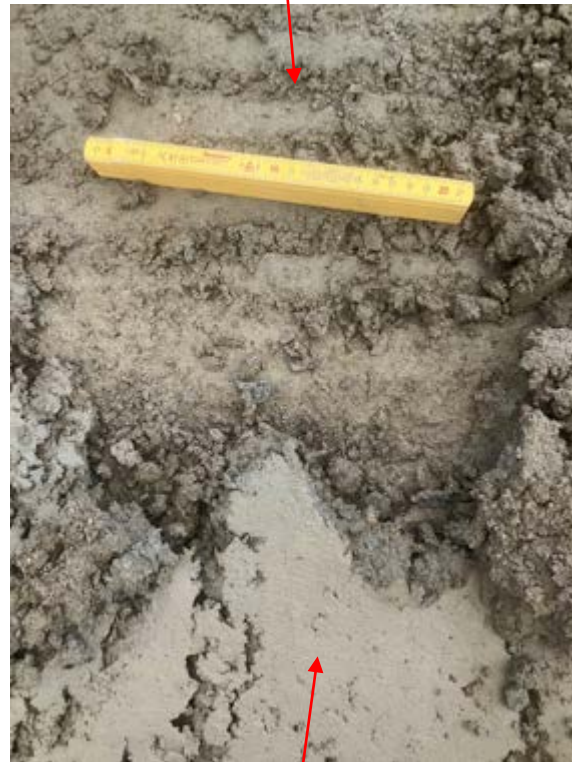
- Den mjuka nedre delen av varje pall var lätt att ta bort
- Den hårdare övre delen av varje pall hade fortfarande kvar märken från upprivningen under byggskedet

Hård överyta på underliggande pall

Mjuk underyta på överliggande pall
