# LIVSLÄNGDSANALYS AV ÅLDRADE BETONGSTOLPAR

RAPPORT 2026:1176

UNDERHÅLL AV ELNÄT

978-91-89917-19-4 | © Energiforsk mars 2026

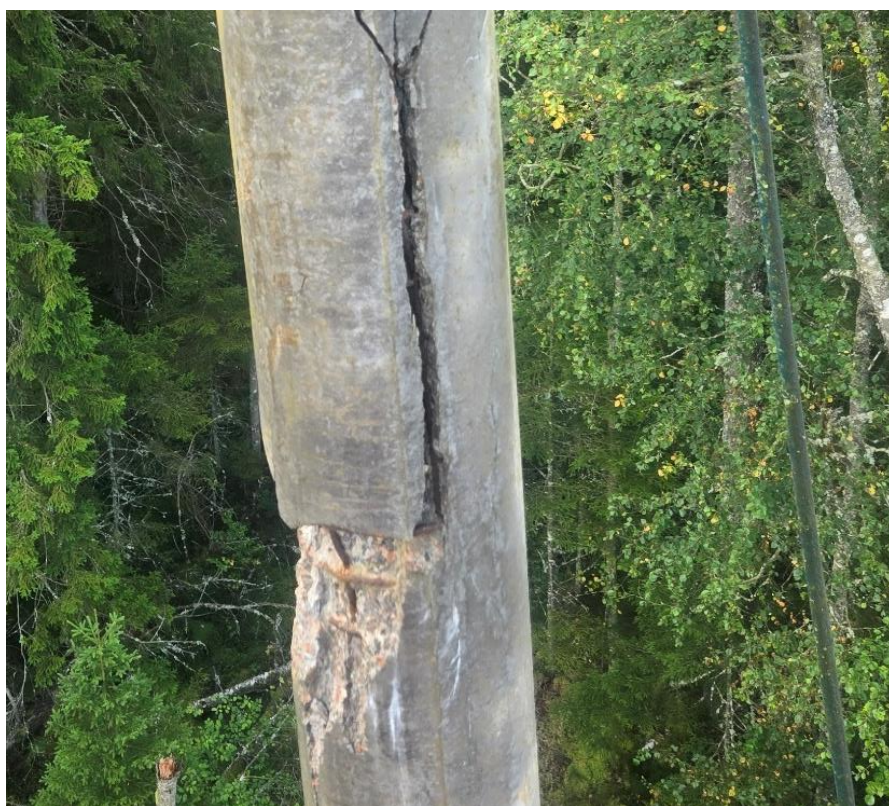
Figur 3. Stolpe med pågående armeringskorrosion (skadegrad = 4)

Eftersom det inom projektets ram inte fanns möjlighet att undersöka dessa skador närmare efter att stolparna hade rivits, kan inga entydiga orsaker till de observerade skadorna på vissa av stolparna fastställas. Det är inte heller helt klarlagt varför just dessa stolpar uppvisar skador medan andra har varit helt oskadade.

En möjlig förklaring är att vissa av stolparna inte har dimensionerats tillräckligt väl med hänsyn till de belastningar de utsatts för under sin livslängd, vilket kan ha resulterat i mekanisk överbelastning som därigenom orsakat sprickbildning i stolparnas övre delar. I samband med skadat toppskydd kan detta ha lett till att fukt trängt in i sprickorna, vilket kan ha förvärrat sprickbildningen genom frostsprängning. Denna kombination kan, i sin tur leda till att armeringen förlorar sitt skydd mot korrosion som accelererar degraderingen av konstruktionen. Det finns dock inte tillräckligt underlag att fastslå att detta är fallet, utan denna teori får betraktas som en expertbedömning, givet de underlag som fanns till hands.

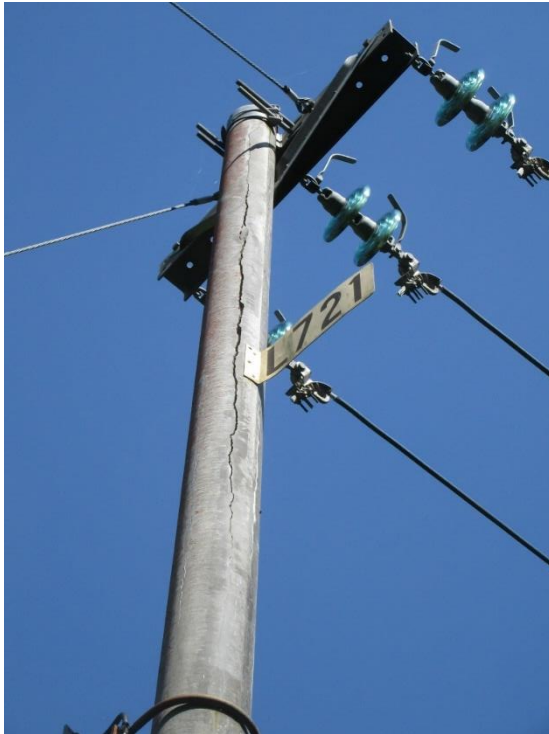
BILD 1. Kraftig längsgående spricka i stolpens övre del.

Stolpar som uppvisar skador i form av kraftiga sprickor och spjälkningar är koncentrerade i de övre delarna. Resultaten visar att karbonatiseringsfronten ligger på cirka 2 mm, med god marginal till armeringen, och inga förhöjda kloridhalter konstaterades.

Överbelastningar kan bidra till utvidgning av befintliga fina sprickor i stolparnas övre delar, där armeringen förlorar sitt skydd mot korrosion som följd. Vid skadat toppskydd tränger fukt in i sprickorna, vilket kan initiera korrosion eller frostskaador, båda processer som leder till ytterligare expansion och nedbrytning av betongen.

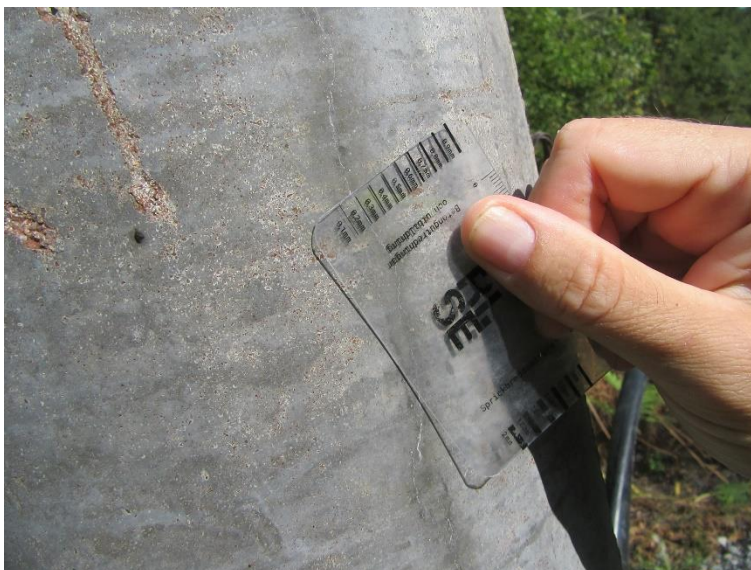
BILD 2. Mindre sprickor ca 0,2 mm bredd i stolpens nedre del.

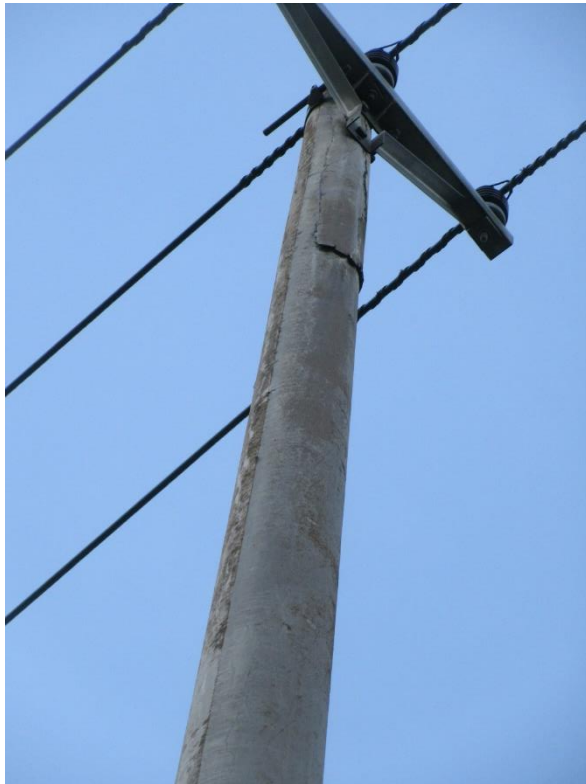
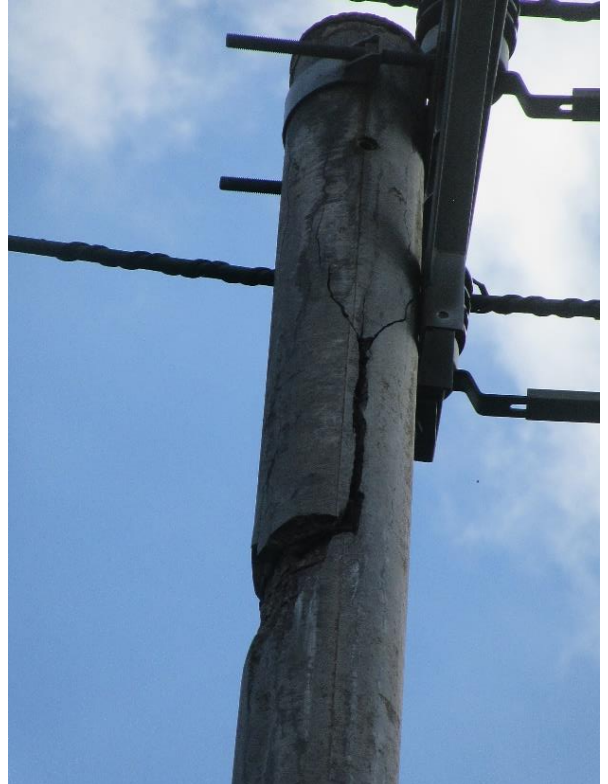
BILD 4. Kraftiga spjälkningar i stolparnas över delar.

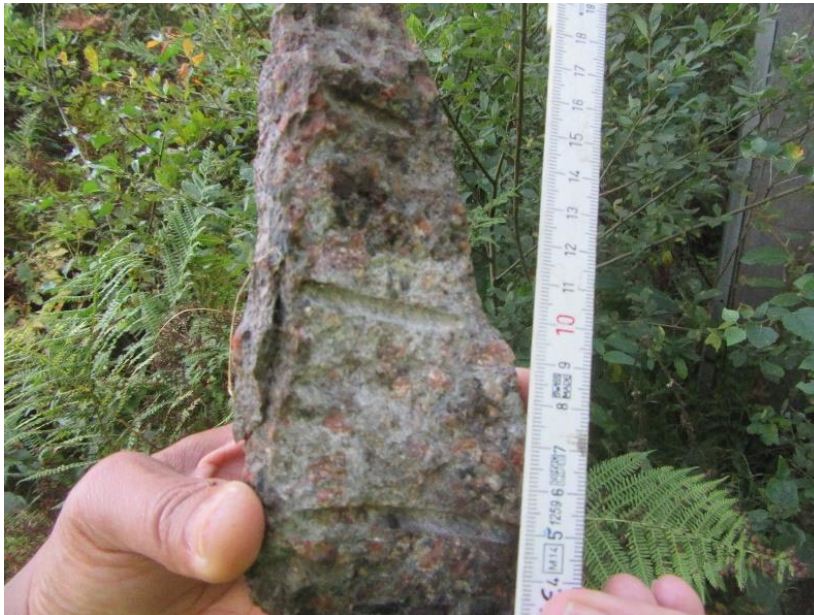
BILD 5. Spjälkad betongbit från stolpens övre del.

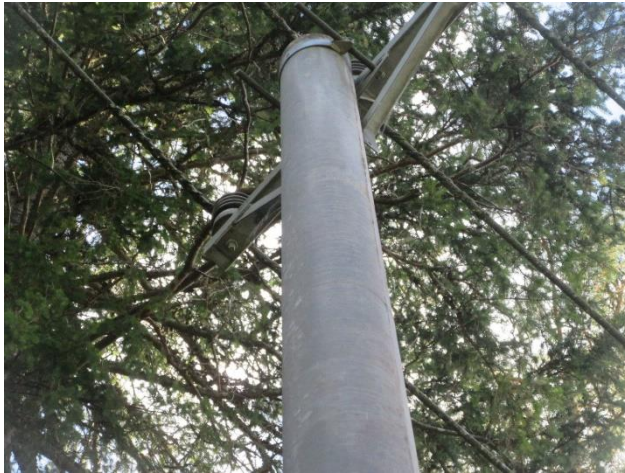
BILD 6. Stolpe utan anmärkning.

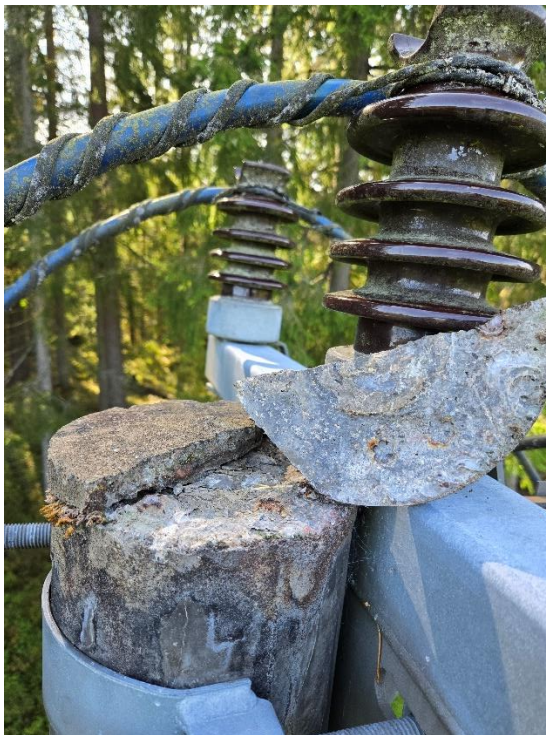
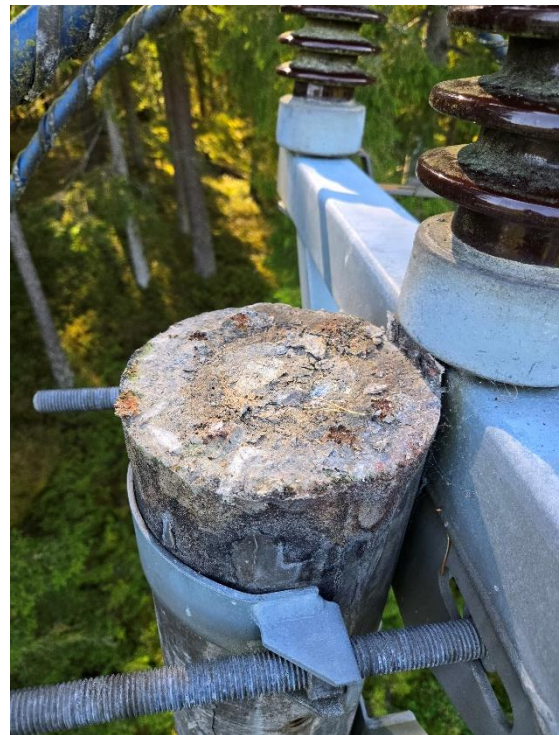
BILD 7. Stolpens övre del med skadat betonglock.

Att vissa stolpar är oskadade medan andra uppvisar kraftiga skador kan bero på skillnader i hur dessa konstruktionsdelar har varit exponerade för fukt och belastning, i kombination med toppskyddens (betonglockens) varierande skick.

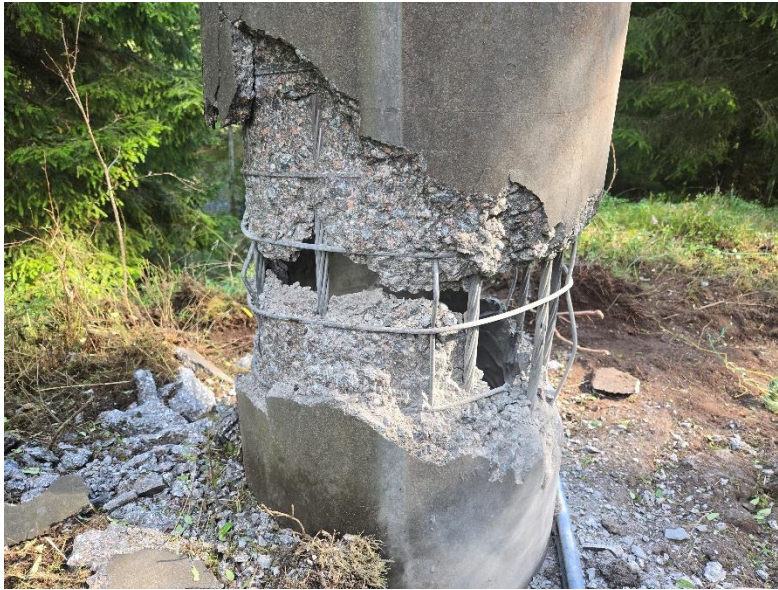
BILD 8. Stolpen är uppbyggd med både slakarmering och spännlinor.

Betongstolparna innehåller både slak och spännarmering, vilket gör konstruktionen särskilt känslig för skador vid initierad armeringskorrosion.

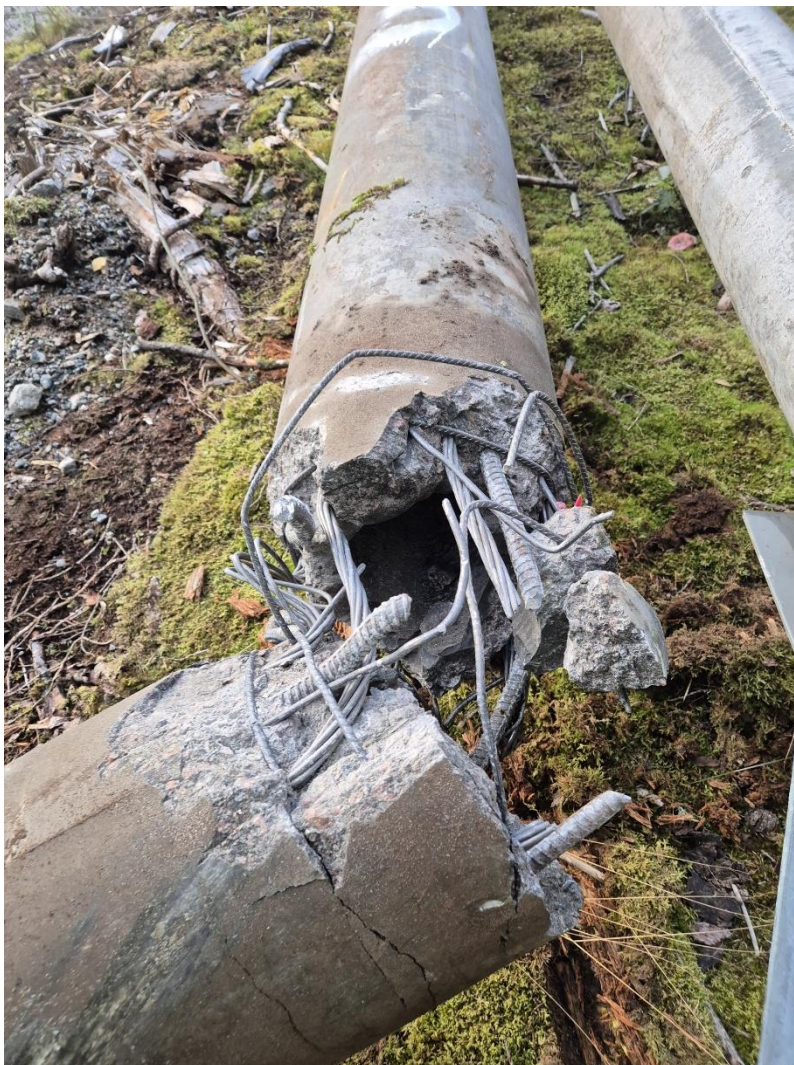
BILD 9. Stolpen är uppbyggd med både slakarmering och spännlinor.

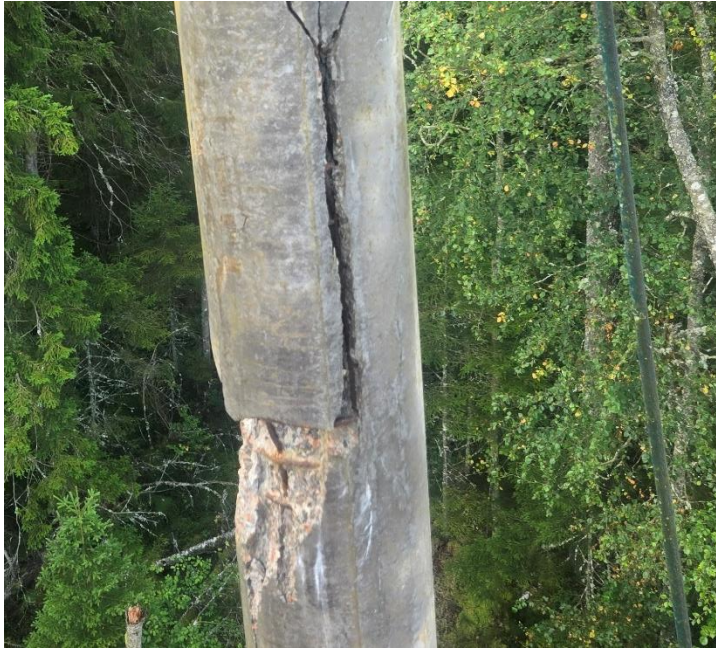
BILD 10. Pågående armeringskorrosion vid skadeområdet.

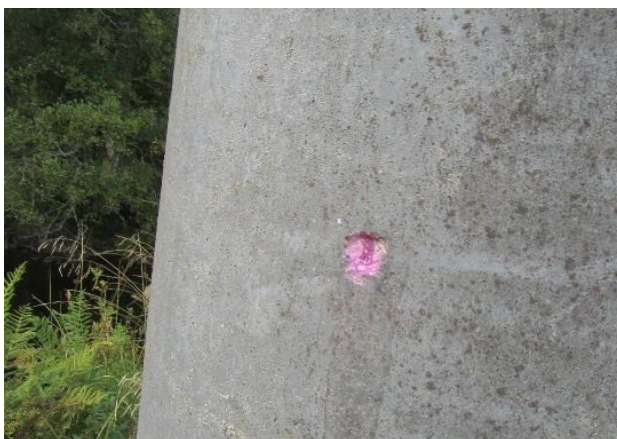
BILD 10. Mätning av karbonatisering i stolpens nedre del. Den rosa färgen tyder på att karbonatiseringsdjupet från ytan är ca 2 mm.
