# EFFEKT AV MEKANISK LAST PÅ ÅLDRING AV PREFABRICERADE FJÄRRVÄRMELEDNINGAR

RAPPORT 2025:1140

**- tillverkade enligt EN 253**

**JAN HENRIK SÄLLSTRÖM**

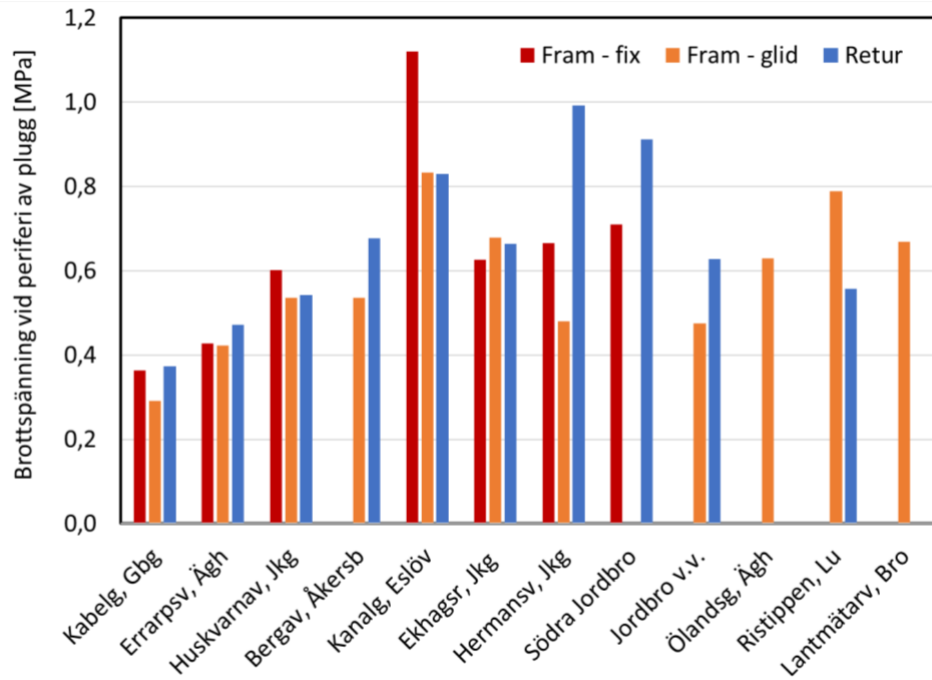
Figur 3.1: Brottspänning vid periferi av plugg för olika platser

Resultaten av skjuvhållfastheten visas i Figur 3.1 för olika mätplatser. För Bergavägen i Åkersberga, Ölandsgatan i Ängelholm och Ristippen i Lund samt även Lantmästarvägen i Bro var vidhäftningen hos framledningen i fixzonen så låg att pluggen lossnade vid beredningen av pluggen.

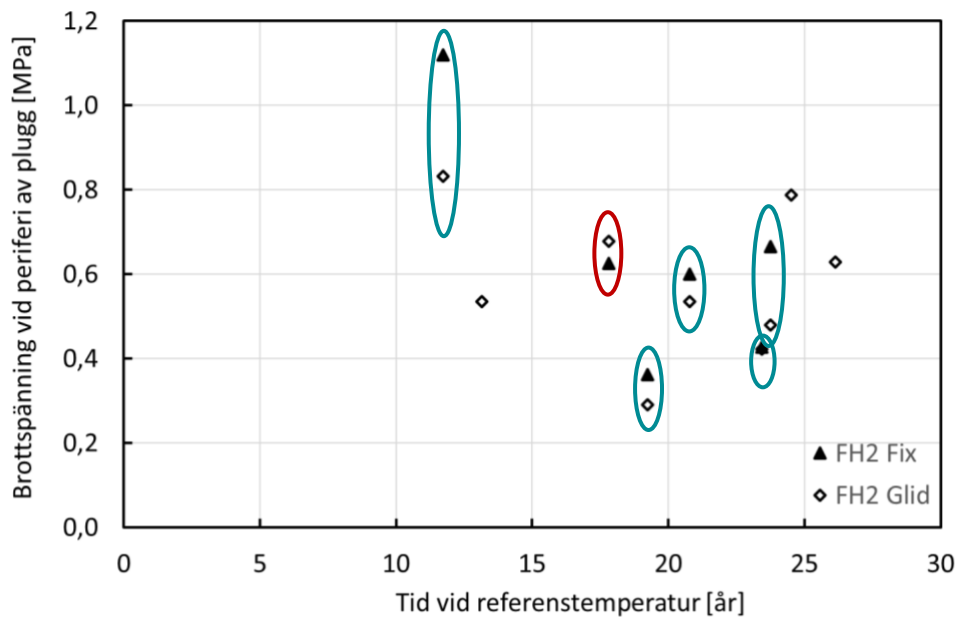
Figur 3.2: Brottspänning vid periferi av plugg som funktion av ekvivalent drifttid vid 95 °C. Resultaten från Södra Jordbro och Jordbro värmeverk är inte redovisade här. Inte heller resultaten från Bro, då uppgifterna om ledningarna var osäkra

I Figur 3.2 visas skjuvhållfastheten som funktion av ekvivalent drifttid vid 95 °C. Endast sex parvisa mätningar av skjuvhållfastheten har genomförts med tydligt underlag. I alla fall utom i ett fall ligger dessa mätresultat som förväntat. Det förväntade resultatet är större skjuvhållfasthet i fixzonen än i glidzonen, då nedbrytningen antas ha framskridit längre i glidzonen på grund av effekten av mekanisk belastning. Avvikelser från detta kan bero på olika omständigheter, men redan efter tillverkningen kan det finnas variationer i fjärrledningarna av densitet och skjuvhållfasthet. Detta gäller speciellt vid enstyckstillverkning.

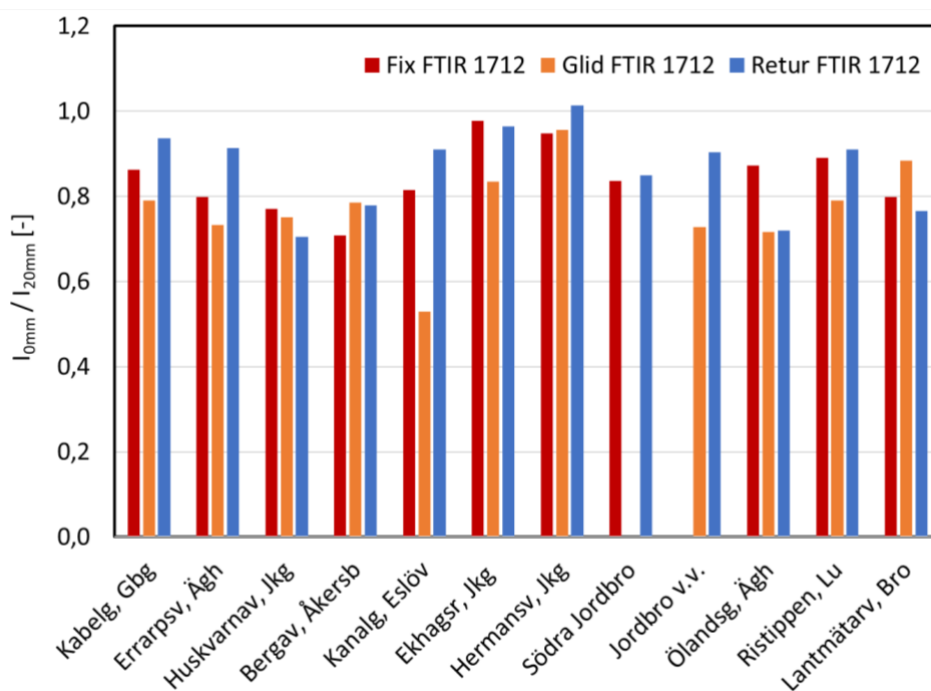
Figur 3.3: Index för 1712 cm<sup>-1</sup> (Bindning C=O i Uretangruppen) vid olika platser

Pluggarna tagna från fält har analyserats i laboratoriet med FTIR. Index beräknas för IR-topparna motsvarande bindningarna C=O och N-H i polyuretanisolering i kontakt med och långt från medieröret. Isoleringen långt från medieröret används som referens. Kvoten mellan indexen är ett mått på nedbrytningen vid medieröret. Resultaten visas för varje plats i Figur 3.3 och Figur 3.4. Bindningen C=O är den som i regel bryts tidigare vid termo-oxidativ nedbrytning. Tillhörande indexkvot har för vissa platser resultat under 0,8, vilket tyder på att viss nedbrytning har skett. Indexkvot för N-H är som regel högre och påvisar nedbrytning endast för några få platser.

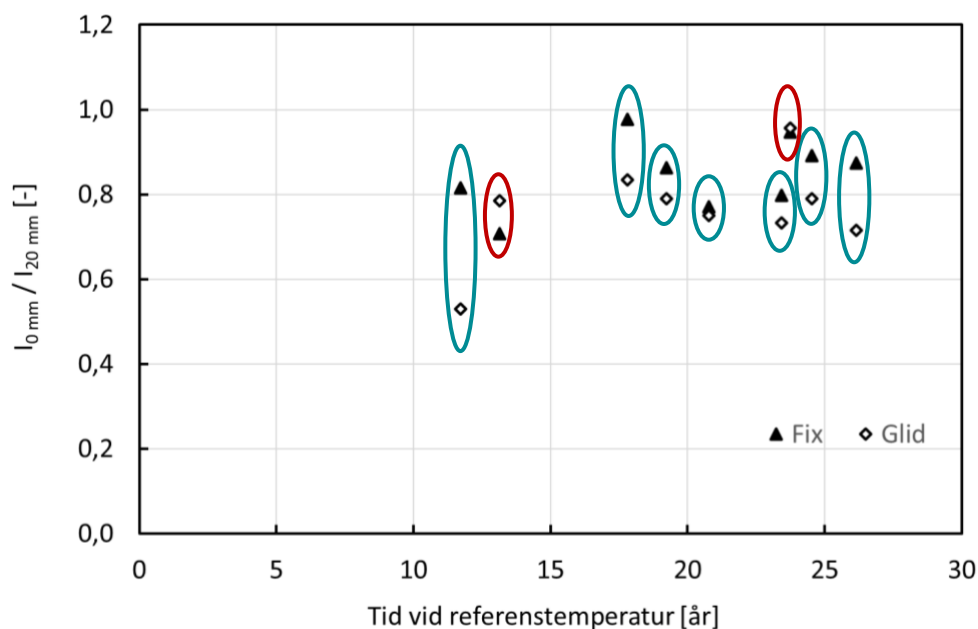
Figur 3.5: Index för 1712 cm<sup>-1</sup> (Bindning C=O i Uretangruppen) som funktion av ekvivalent drifttid vid 95°C

I Figur 3.5 och Figur 3.6 visas kvoter av index som funktion av ekvivalent drifttid vid 95 °C. I dessa fall finns nio parvisa mätningar av index för mätplatser med tydligt underlag. För bindning C=O vid vågtal 1712 cm<sup>-1</sup> ligger alla kvoter av index som förväntat utom två, se Figur 3.5 igen. I fixzonen förväntas mindre nedbrytning och högre värde på indexkvoten. För bindningen N-H vid vågtalet 1512 cm<sup>-1</sup> ligger alla index som förväntat utom ett, se Figur 3.6 igen.

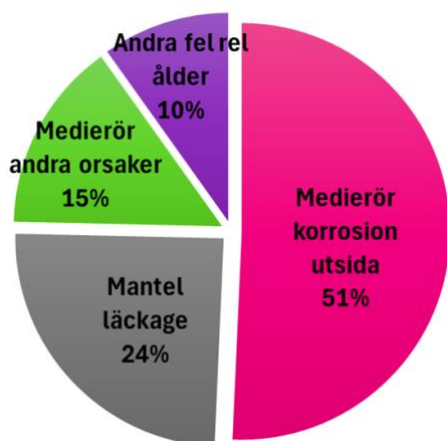
Figur 4.1: Åldersrelaterade skador för prefabricerade enkla fjärrvärmeledningar

Andelen 75 % av dessa fel utgörs av yttre läckage, som kan bero på torr mastic eller mantelskarvar som skadas efter många rörelser i mark, se Figur 4.1. Andelen 51 % av alla åldersberoende fel leder det yttre läckaget till korrosion och läckage på medierören. Andra orsaker till åldersrelaterade fel och läckage hos medierör kan vara små porer i svetsfogar från tillverkning och installation som utsätts för både utmattning och korrosion.

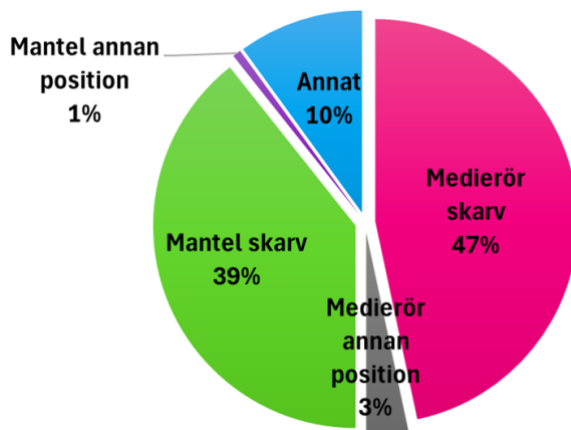
Figur 4.2: Icke-åldersrelaterade skador för prefabricerade enkla fjärrvärmeledningar

Under perioden 2012-2023 har det skett 150 fel på enkla prefabricerade fjärrvärmeledningar som bedömts som icke-åldersrelaterade. Det kan vara fel som uppstår på grund av misstag vid installation, konstruktion och tillverkning av komponenter. Det handlar i de allra flesta fallen om fel som leder till läckage på mantelskarvar eller medierörsskarvar, se Figur 4.2. Tillsammans utgör felen på skarvar 86 % av alla icke-åldersrelaterade fel. En liten andel rör har fel på andra positioner än skarvarna hos mantel- och medierör. Andra fel kan bero på yttre åverkan.
