# DAMMSÄKERHET

Dammar med allmänna vägar – diskussion om risker och lösningar

Elforsk rapport 14:66

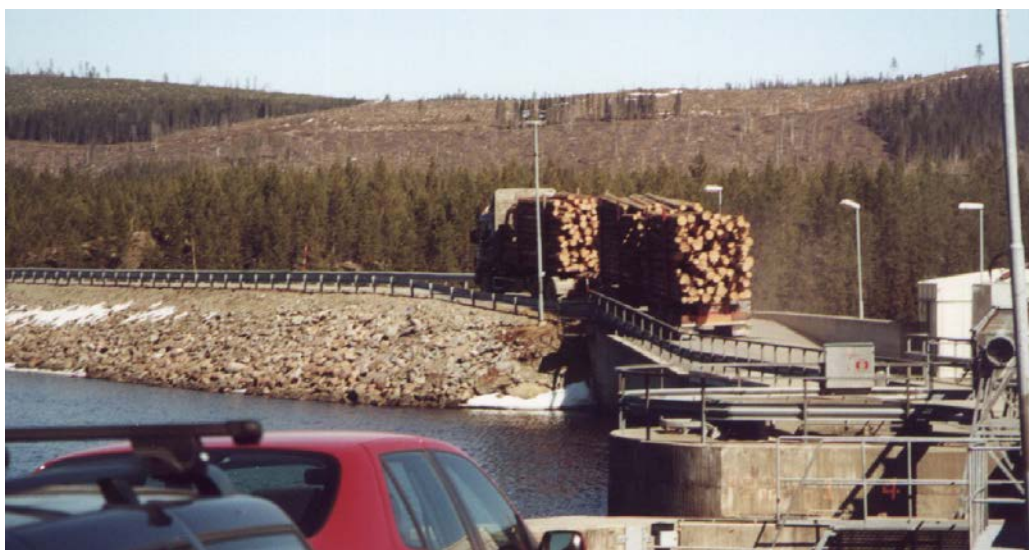
Foto: Vattenfall

Tung trafik i kombination med gropar och gupp i vägbanan ger upphov till dynamiska laster. Den dynamiska effekten når troligen inga större djup men kan ge upphov till mindre utglidningar i anslutning till dammkrönet. Större dammar med stort fribord<sup>2</sup> och väldimensionerad väggkropp har inga problem att klara normalt förekommande trafiklaster. Men ytliga skador kräver fortlöpande reparationer och underhåll. Detta innebär också en ökad risk för att förändringar i dammen av andra orsaker missbedöms och tolkas som "normala" trafikskador. Värdefull förvarningstid kan därmed gå förlorad.

Anslutningssnittet mellan betongkonstruktion och fyllningsdamm är av erfarenhet en svag länk där dammbrott kan initieras. Sättningen som ofta uppstår vid anslutningen leder till dynamiska påkänningar när fordon passerar, särskilt vid tunga fordon och höga hastigheter. Hur dessa dynamiska effekter fortplantar sig i betong, spont och fyllning och hur konstruktionen påverkas är outforskat och utgör ett orosmoment. Anslutningarna kan ha otillfredsställande packning av jordfyllningen i anslutningssnittet mot betong och sponter. Tjälinträngning via betong och spont är också en osäkerhetsfaktor som kan försvaga anslutningen. Om dessutom trafiken ger dynamiska påkänningar ökar osäkerheterna ytterligare.

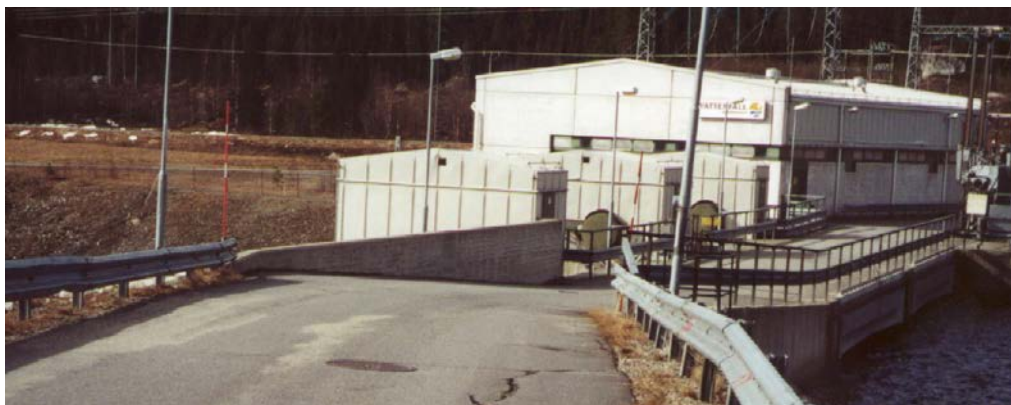
Foto: Vattenfall

I en del fall som framkommit vid diskussioner i arbetsgruppen, kan det finnas ökad risk för avåkning på grund av hala nedförsbackar mot dammanslutningen och plötslig kurva och smalare väg på dammen än i övrigt. (se foto nedan).

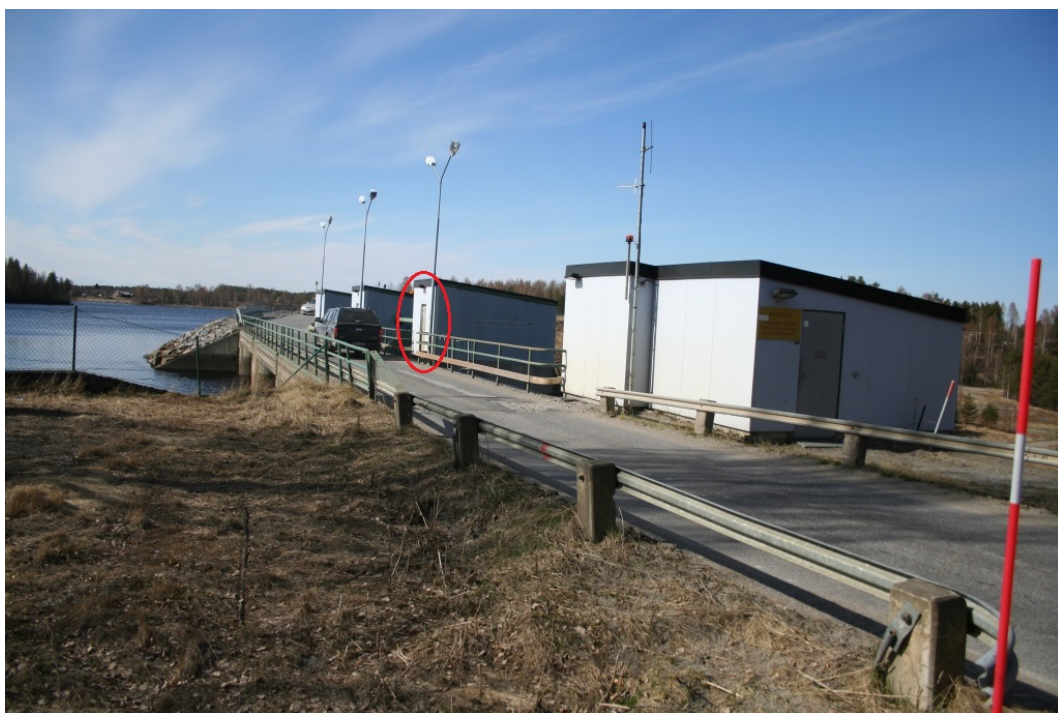
Spelhusens dörrar går direkt ut mot trafiken. Foto: Olle Mill.

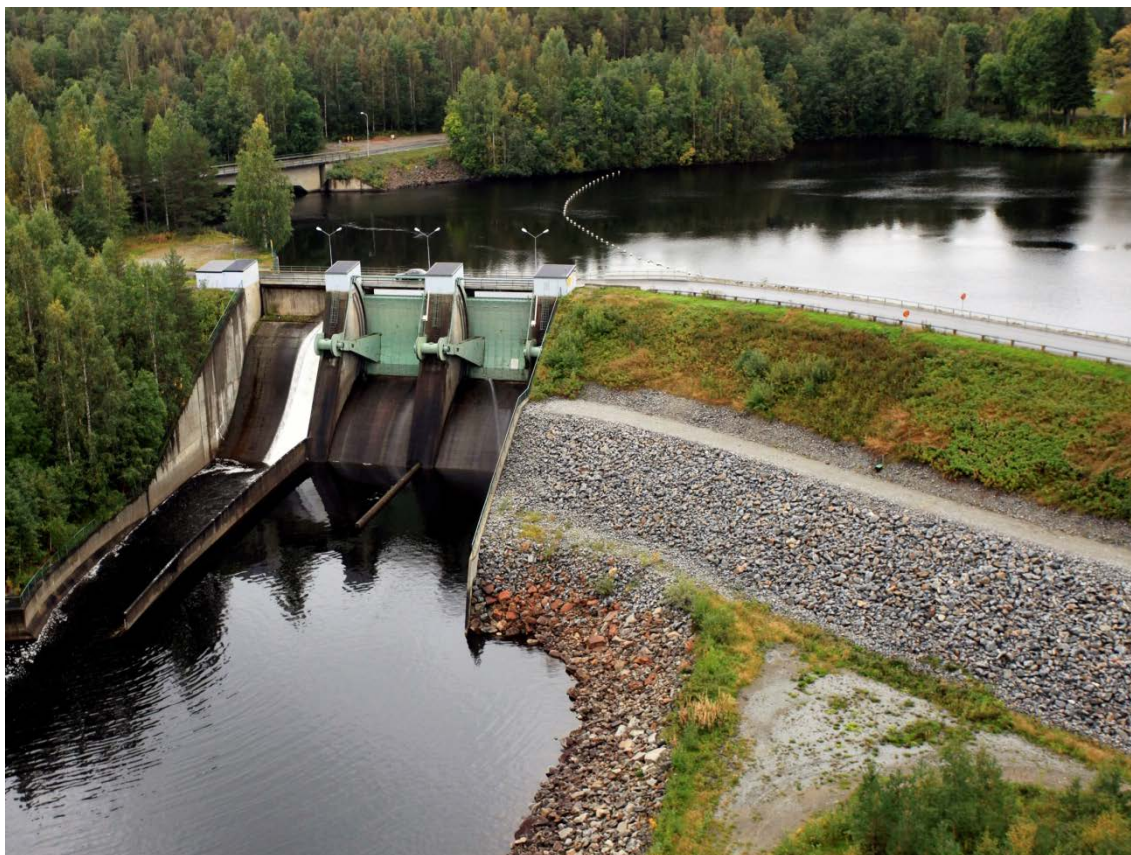
I ett fall har påkörning av luckhus med utslagning av en lucka faktiskt inträffat. I exempel 1 i slutet av rapporten lämnas en närmare beskrivning av detta fall. Påkörningen av luckhuset ledde till att en lucka blev manöveroduglig under en kortare tid. Händelsen inträffade i en gynnsam flödessituation och anläggningen hade fler luckor som inte skadades. Om utskovsfunktionen är skadad när högflödessituation inträffar är hotet mot dammsäkerheten uppenbart och i värsta fall kan överrinning av erosionskänsliga delar av dammen leda till damhaveri.

Ett fordon körde på det vänstra luckhuset.

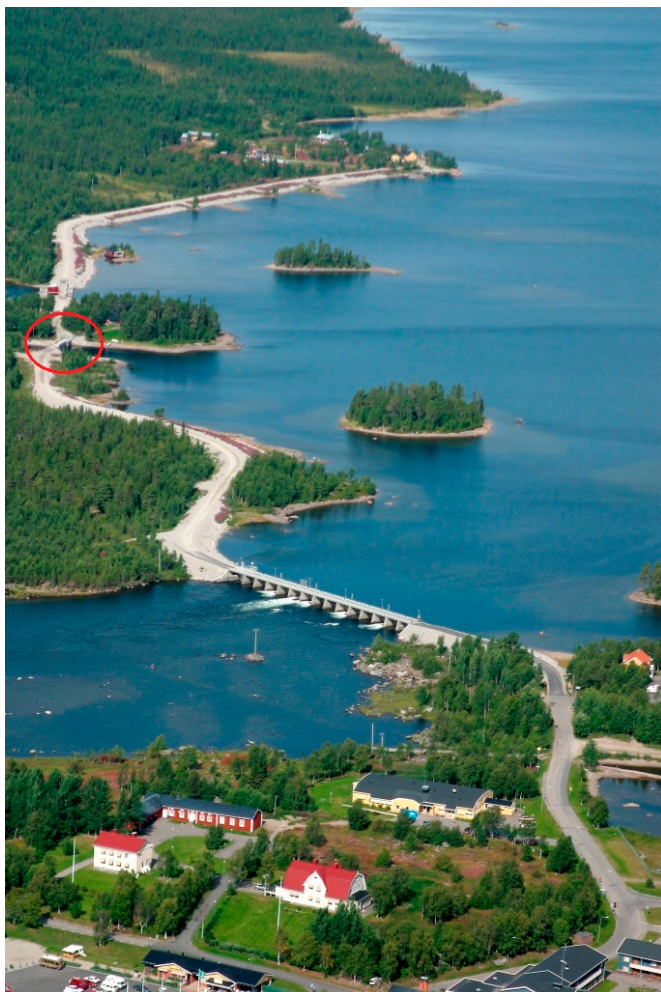
Den skadade bron är inringad med rött

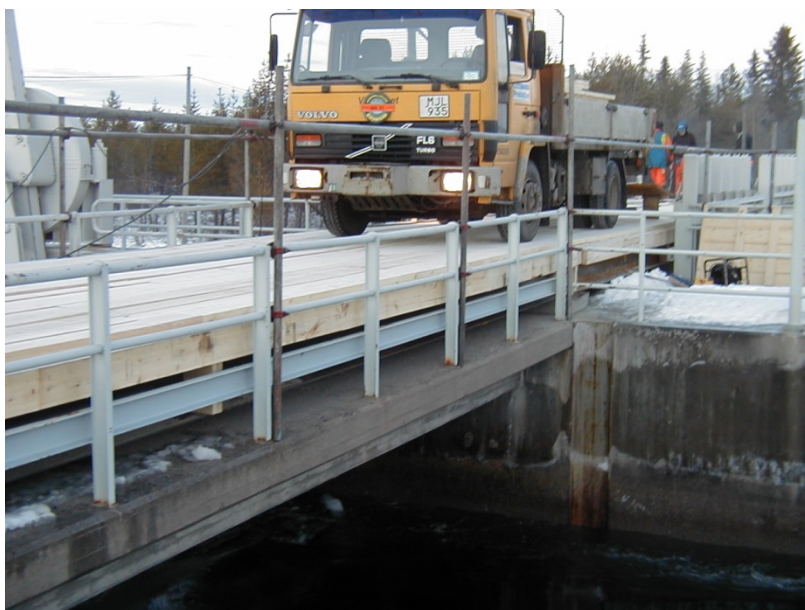
Provisorisk avlastning av bro över utskov

Provisorisk avlastning av bron och reparation av upplag gjordes så snart skadan upptäcktes.
