# Fogar och fogreparationer

**Elforsk rapport 04:23**

Per-Erik Thorsell

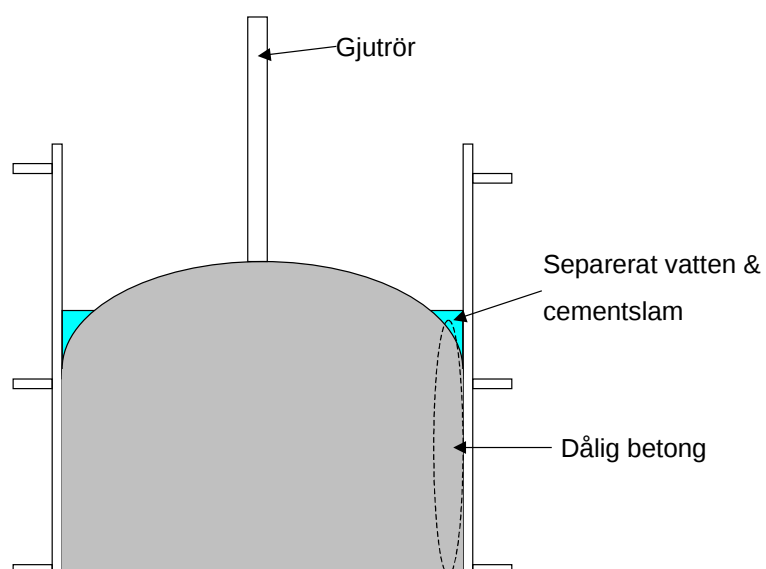
Figur 3.8 Gjututförande med försämrat fogområde

Betongen gjöts genom 3st störtrör enligt figur 3.7 och 3.8. Den färska betongpallen (betongen) transporterades genom vibrering fram mot dilatationsfogen och man fick ofta en lutning mot fogen. Dessutom gjöts det med stighöjdsgjutning vilket bidrog till att det blev stående vatten intill fogen som i regel vibrerades in i nästa pall. En vanlig stighöjd är ca 0,3 m/timme. Man fick större vatteninnehåll i denna betong med högre porositet, som i sin tur ger snabbare urlakning mm.

Att betongen i fogområdet var av sämre kvalitet än övrig betong kan bero på gjutsättet med störtrör och vibratortransporterad betong (se 3.3).

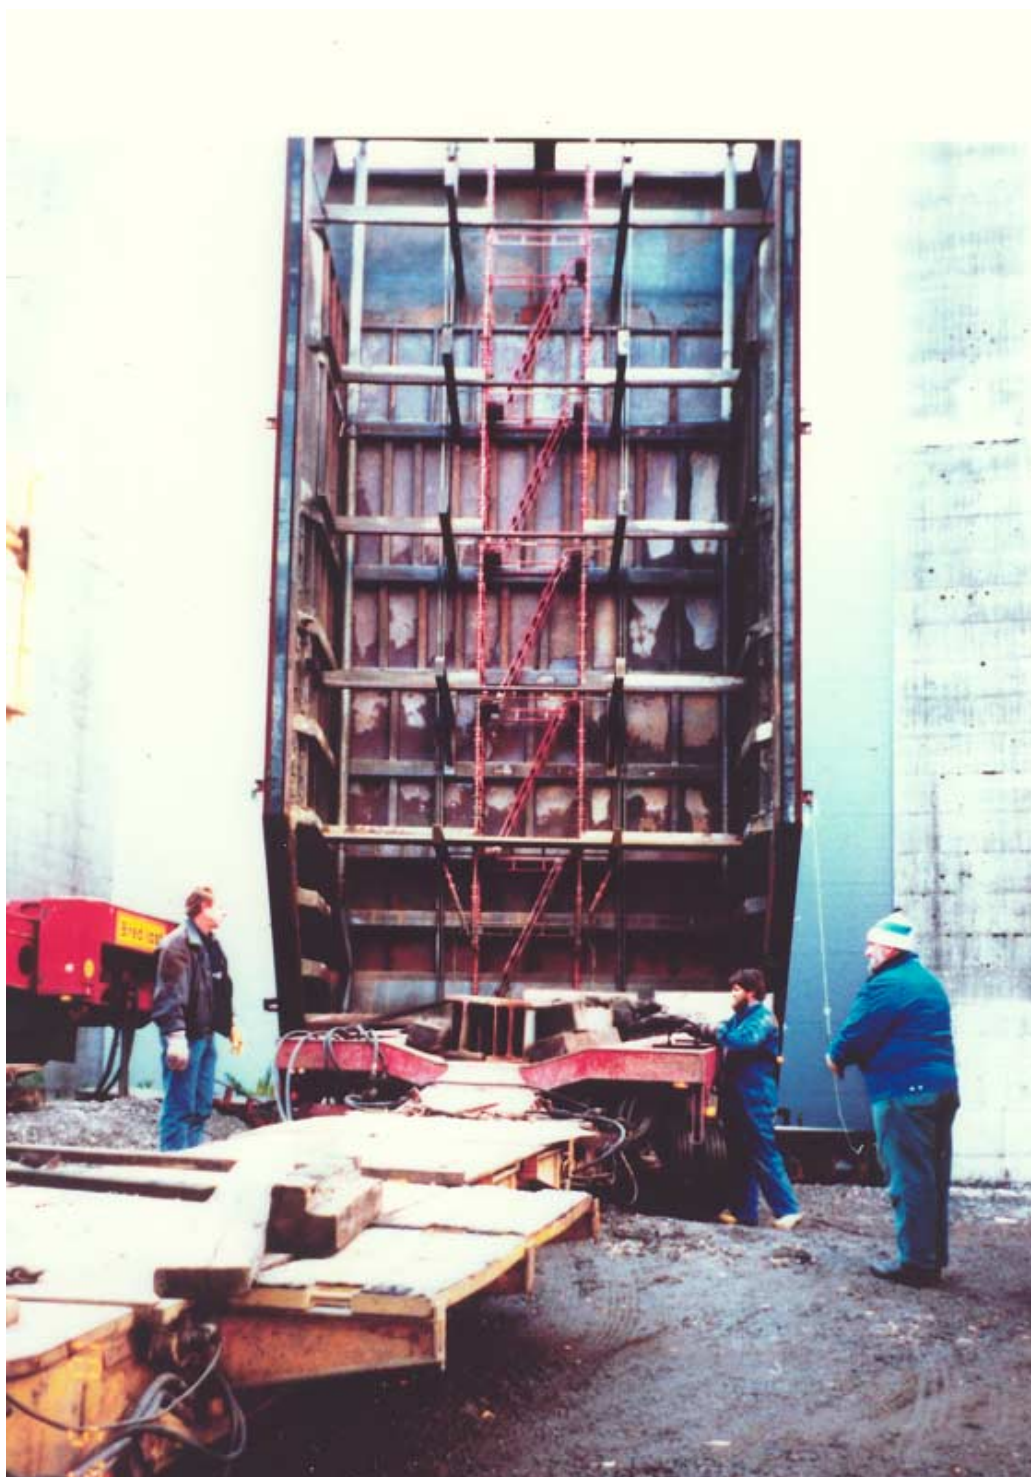
## A Arbete i kassun

För att kunna t.ex. vattenbila i torrhet kan kassuner användas.

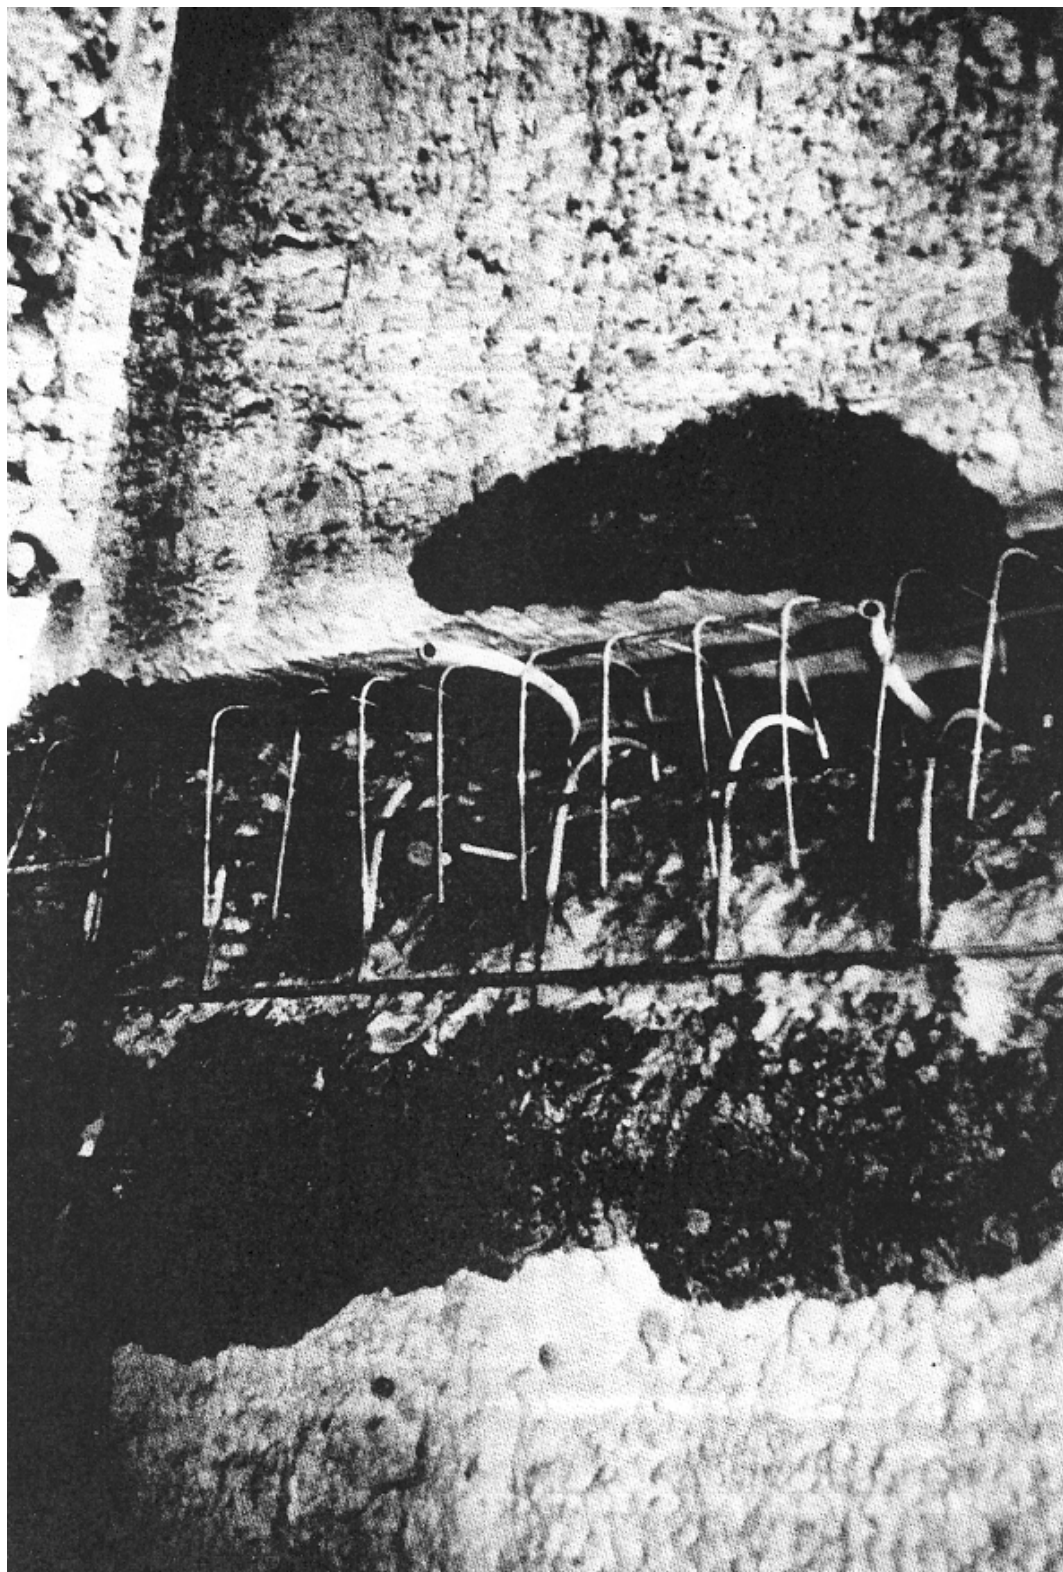
## B Vattenbilat område

Nedströmssidan av ca 10 monoliter vattenbilades och man kunde konstatera att betongen var porösare och betydligt mera lättforcerat intill fogen än i övrigt. Man fick avsluta insatsen ”i förtid” och i stället ersätta den undermåliga betongen med ny sprutbetong.

Vattenbilat område på monolit vid Storfinnforsen

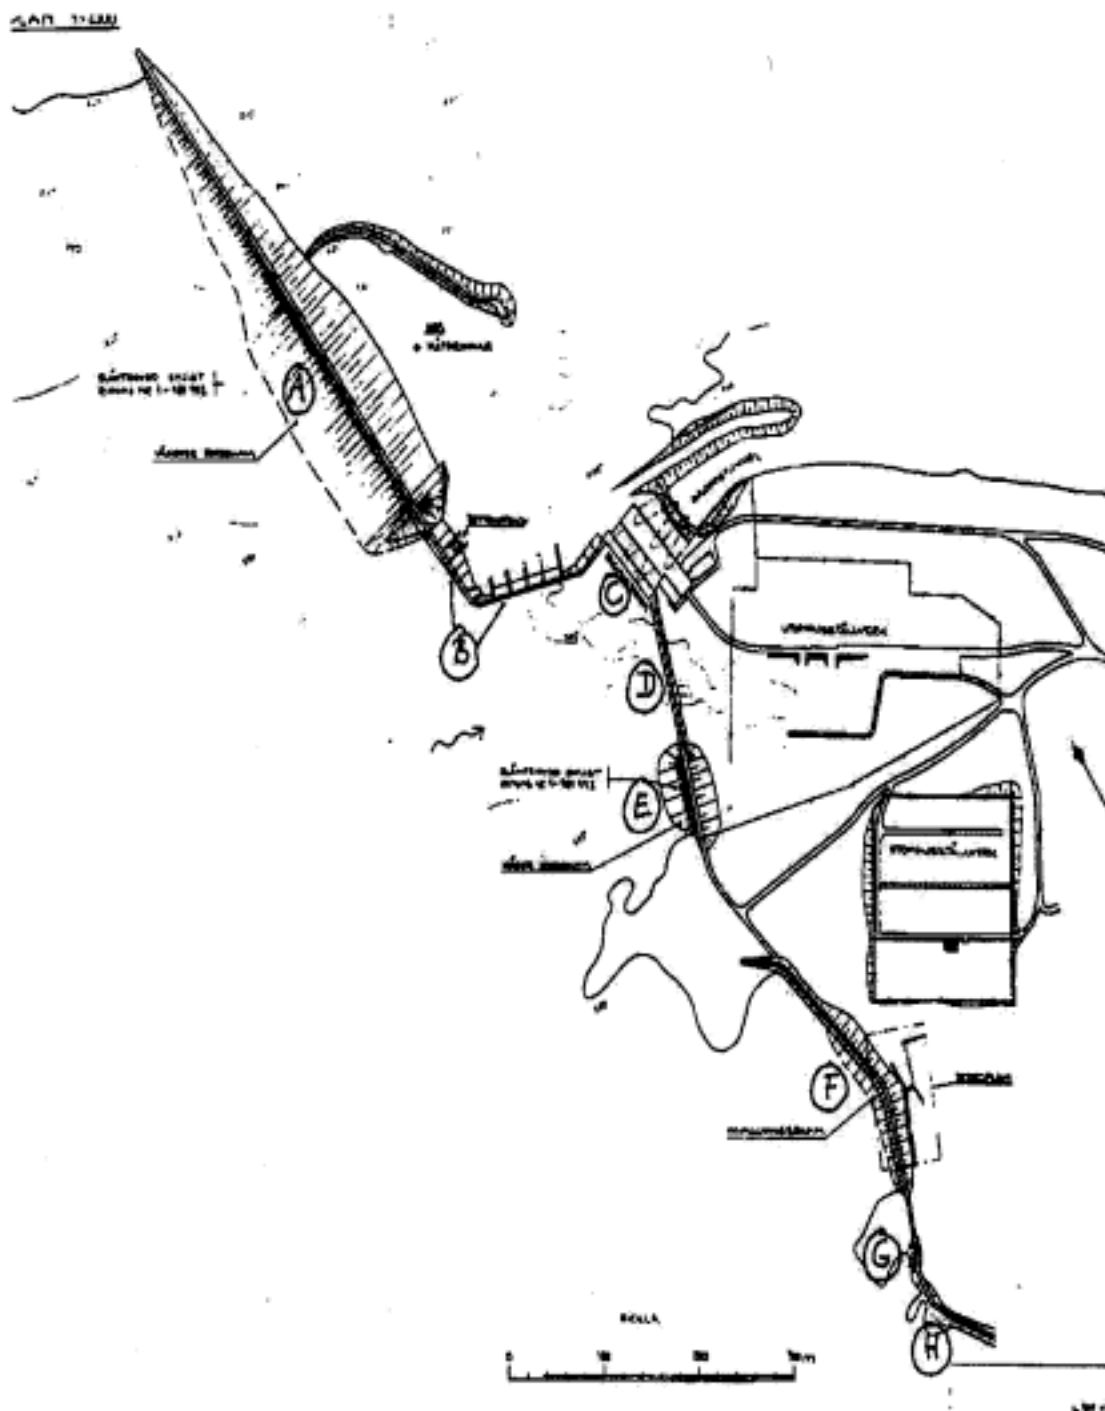
## C Situationsplan Midskogs dammar

Genom mätningar har sidorörelser konstaterats i fogen vid anslutning vid vänster jorddamm och vänster betongdamm. Rörelserna är så stora att dess nuvarande funktion ifrågasätts. Kraftstationen skall rustas för att klara en större avbördning och tätfogarnas kondition skall klarställas och dess framtida funktion säkras.

Fogen har tagits fram med kärnborrning. Tätblecket är helt utsträckt men i god kondition. Ingen större rörelsemarginal finns. Vid ett eventuellt högre flöde blir dammen och fogen utsatt för en högre belastning och det finns risk att tätblecket spricker.

Dammarna har utformats med en dilatationsfog vid anslutning vänster jorddamm (A) med vänster betongdamm (B), samt vid anslutning höger jorddamm(E) med höger betongdamm(D).

Dammägaren prioriterade alternativ 2. Töjning i tätblecket upp till sträckgränsen ger en ytterligare marginal för rörelser. Risk för att framtida rörelser blir så stora att tätblecket spricker bedöms som små.

- Tätning i dammens uppströmssida med ett material som kan deformeras på samma sätt som fyllningsmaterialet. Borrning med foderrör med ca 6 tum diameter. Fyllning med granulerad bentonit varefter foderröret avlägsnas.
- Tätning på bleckets uppströmssida med mjuk asfalt.
