# Skadeatlas GAP

Utgiven December 2015

swerea | KIMAB  
Inspecta

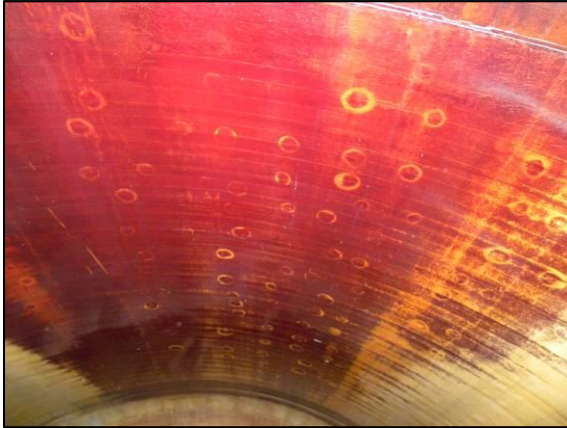
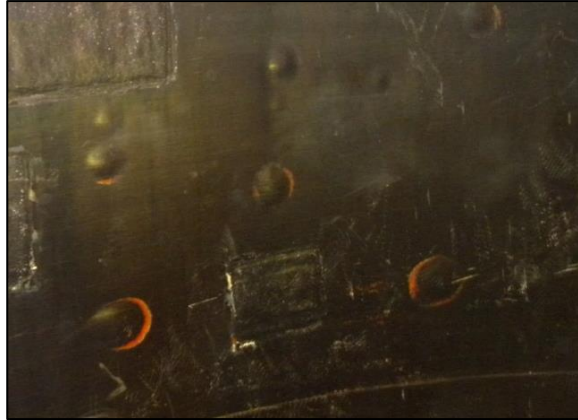
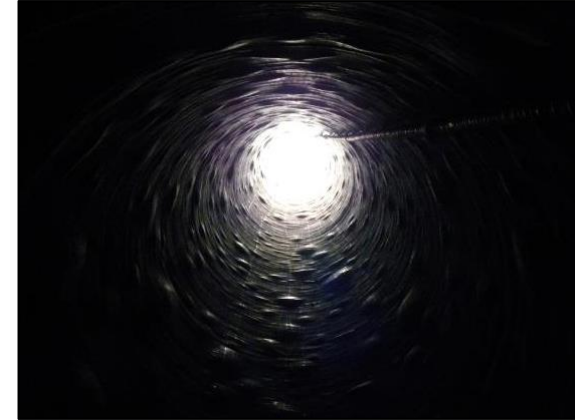
# Blåsor

Blåsor uppkomma då vatten (fukt) tränger in i laminatet för att där späda eventuella lågmolekylära ämnen i en s.k. osmotisk process. Den indiffererande fukten kondenserar till vatten, ansamlas och bildar fickor eller håligheter i laminatet. Förekomsten av kondensat i håligheter i laminatet kan i sin tur leda till att ytterligare vattenlösliga ämnen i eller kring glasfibern löses upp och en blåsa av saltlösning bildas. Ytterligare vatten diffunderar in i laminatet för att späda ut saltlösningen (en s.k. osmotisk cell har bildats). Blåsan växer då det ökade trycket inne i blåsan blir högre än hållfastheten i det omgivande laminatet. Vanligtvis växer blåsorna till en viss diameter då det uppstår jämvikt mellan hållfastheten i laminatet och storleken på blåsan. Blåsorna är i regel ytnära och återfinns strax under spärrskiktet, men syns och känns tydligt på ytan.

Blåsornas tillväxt är i regel snabb i början, men avtar med tiden. Blåsorna är till en början vätskefyllda, men kan med tiden torka ut. Hos torra blåsor väntas ingen fortsatt tillväxt. Faktorer som tros vara viktiga för uppkomst och tillväxt av blåsor är hög temperatur, temperaturväxlingar samt temperaturgradient i laminatets tjockleksriktning.

Så länge ytskiktet är intakt och styrkelaminatet är skyddat anses blåsor i regel inte orsaka några andra problem än rent estetiska. Blåsor i spärrskiktet saknar oftast teknisk betydelse. Vid kraftig, oväntad tillväxt hos objekt som varit i bruk i mer än ett par år, rekommenderas en utredning av orsaken som sannolikt hör samman med processförändringar.

| Benämning | Beskrivning av defekten | Förväntad utveckling | Lämplig OFP-metod | Acceptanskriterier | Betydelse för hållfasthet | Åtgärd/förslag på reparation |
|---|---|---|---|---|---|---|
| Blåsor, bölder<br><i>Blisters</i> | Ytnära blåsor av varierande storlek, från några cm i diameter och uppåt. | Tillväxten är oftast snabb de första åren, men avtar senare. | <p>Visuell kontroll</p> <p>Blåsor ses oftast bäst i släpljus från ficklampa</p> <p>Ultraljud kan användas för djupbestämning</p> <p>Fuktmätare kan ge indikation på vätskefyllda blåsor i laminatet</p> | Blåsor under ett i övrigt intakt spärrskikt accepteras utan åtgärd | Liten | <p>Blåsor lämnas normalt utan åtgärd, men registreras och följs upp när tillfälle ges.</p> <p>Vid kraftig oväntad tillväxt av antal eller storlek, rekommenderas en utredning av orsaken.</p> |
| | | | | <p>Blåsor som orsakat genomgående skador i spärrskikt bedöms enligt kriterierna för korrosion, se nedan</p> <p>En öppen blåsa accepteras ej</p> | Osäker | <p>Särskild bedömning/reparation</p> <p>Reparation, slipa ned till friskt laminat och bygg upp nytt</p> |

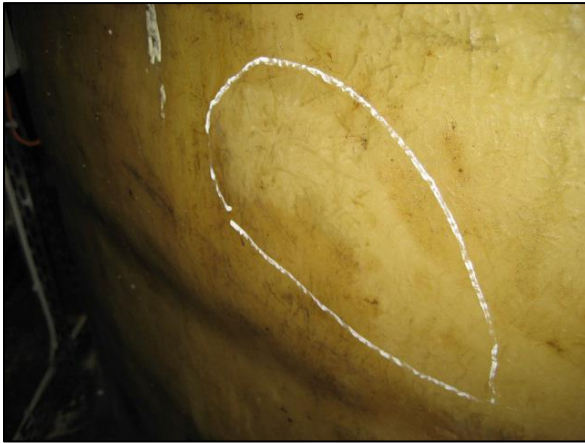
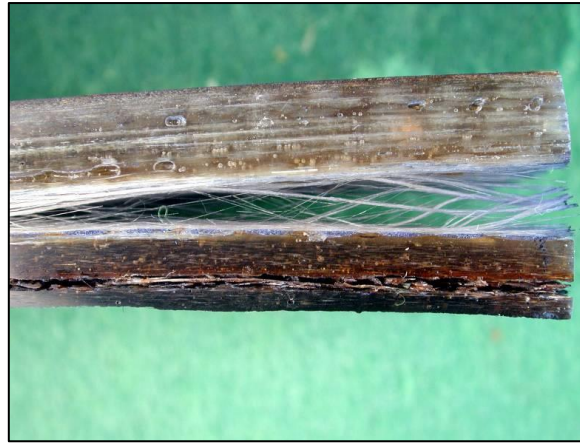
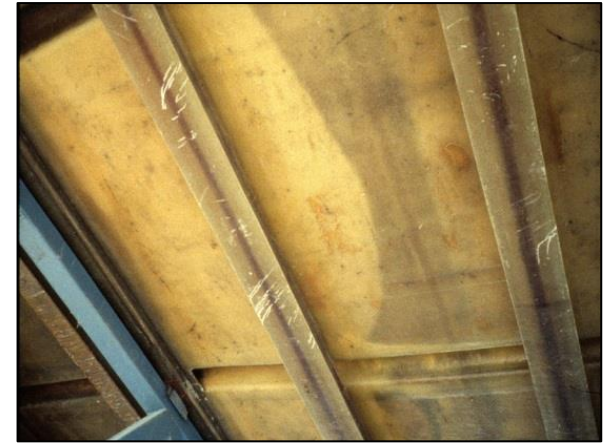
# Delaminering

Delamineringar uppstår när olika skikt inne i laminatet släpper från varandra. Orsaken kan vara svår att bestämma, men skadorna kan i vissa fall vara en effekt av skillnader i värmeutvidgning i laminatets olika delar. Delamineringarna ligger ofta djupare än blåsor och har mer oregelbunden form. De kan ses som en utbuktning på ytan, men oftast bara genom att ytan blivit ljusare. De kan också hittas genom knackning, då de ger ifrån sig ett ihåligt ljud, eller ses med släpljus med ficklampa.

| Benämning | Beskrivning av defekten | Förväntad utveckling | Lämplig OFP-metod | Acceptanskriterier | Betydelse för hållfasthet | Åtgärd/förslag på reparation |
|---|---|---|---|---|---|---|
| Delaminering<br><i>Delamination</i> | Invändig släppning mellan laminatets olika skikt, ofta över stora ytor. Svag utbuktning av ytan och/eller ljusning | Mellan spärrskikt och styrkelaminat: Kan tillväxa snabbt, speciellt vid vissa laster, korrosion inne i delamineringen kan uppstå | Visuell kontroll (knackning)<br><br>Ultraljud | Delaminering ej djupare än mellan korrosionsskiktet och styrkelaminatet kan accepteras | Liten | Lämnas normalt utan åtgärd, men registreras och följs upp när tillfälle ges.<br><br>Stora delamineringar kan vara svåra att reparera |
| | | I strukturlaminat: Risk för att konstruktionen knäcks | | Delamineringar som misstänks ligga i styrkelaminatet accepteras ej | Stor | Särskild bedömning/reparation |

Ett sätt att på plats få en uppfattning om omfattningen av materialpåverkan är att slipa ur en defekt och undersöka den underliggande ytan visuellt, men provuttag för materialanalys ger säkrare svar om den väntade kvarvarande livslängden. Stora delamineringar bör slipas bort och nytt laminat byggas upp.

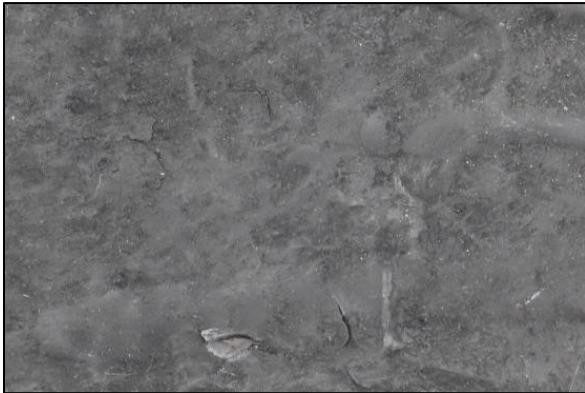
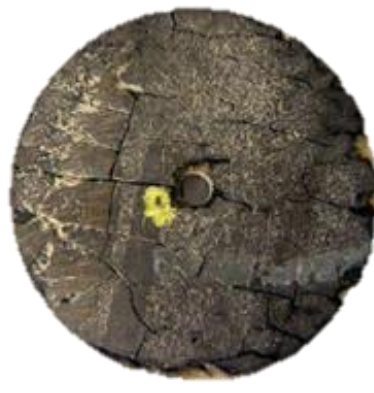
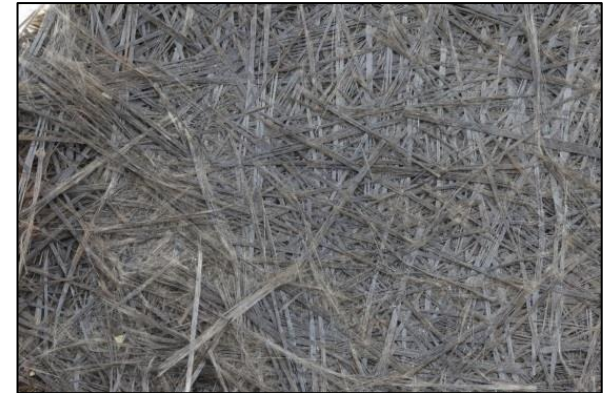
# Missfärgning och överhettning

Ett laminat kan missfärgas av många olika orsaker. Vissa svavelrika gaser, exempelvis  $\text{SO}_2$  och  $\text{SO}_3$ , ger mörka missfärgningar. Exponering för högkoncentrerad svavelsyra tenderar att svartfärga ett laminat mycket snabbt.

I GAP som utsätts för kraftigt förhöjda temperaturer kan nedbrytning av materialet ske. Tecken på värmepåverkan är missfärgning, ytförsprödning och uttorkningssprickor, samt i extrema fall frilagda fibrer p.g.a. bortbränt harts.

Bilden i mitten visar en extremt mörkfärgad yta med uttorkningssprickor. Det är viktigt att påtala att överhettning inte alltid ger så här tydliga tecken. Det är heller inte säkert att en förmörkad yta betyder att materialet har utsatts för överhettning. Uttorkningssprickor kan dessutom orsakas av kemiska angrepp. Det är med andra ord svårt att på plats, visuellt eller med annan OFP-metod, fastställa skadeorsaken hos en komponent med det här utseendet. Skadeorsaken får utredas genom kontroll av temperaturhistoriken och/eller provuttag för materialanalys.

| Benämning | Beskrivning av defekten | Förväntad utveckling | Lämplig OFP-metod | Acceptanskriterier | Betydelse för hållfasthet | Åtgärd/förslag på reparation |
|---|---|---|---|---|---|---|
| Missfärgning<br><br>Termisk nedbrytning<br><br><i>Burn</i> | Färgförändring och/eller uttorknings-sprickor | Skadan uppkommer och tillväxer endast vid förhöjd temperatur eller då strukturen utsatts för korrosiva gaser/vätskor (t.ex. SO <sub>2</sub> , eller H <sub>2</sub> SO <sub>4</sub> ) | Visuell kontroll<br><br>Fukthaltsmätning | Om skadorna är ytliga och begränsade till spärnskiktet kan de accepteras | Liten | Orsaken till skadorna bör utredas med hjälp av kännedom om process-betingelserna och reparation bör övervägas |
| | | | | Om styrkelaminat och fibrer är synliga bedöms skadan enligt kriterierna för korrosion, se nedan | Stor | Särskild bedömning/reparation<br><br>Orsaken till skadorna bör utredas med hjälp av kännedom om process-betingelserna |

Man kan få en uppfattning av skadans djup och omfattning genom att försiktigt skrapa bort det skadade materialet. Med kännedom om materialets ursprungliga tjocklek och uppbyggnad kan man få en grov uppfattning om skadans djup och om även styrkelaminatet är påverkat.

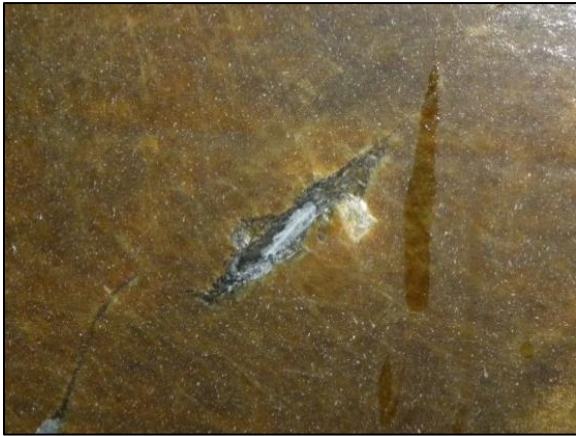
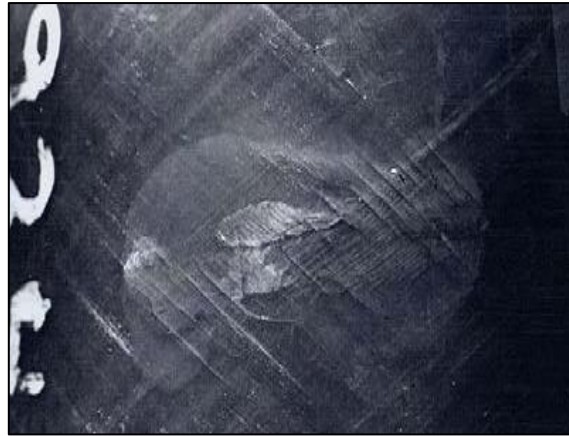
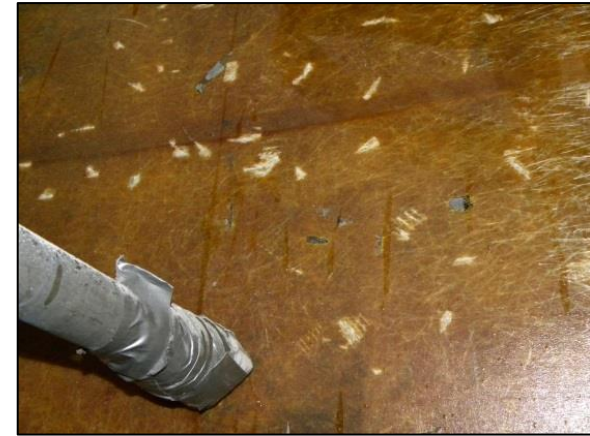
# Slagskador

Slagskador, utbrutna flisor eller som de också kallas "chips" är mekaniska skador som till exempel kan ha uppstått på grund av ett hårt och plötsligt slag, såsom t.ex. från ett fallande föremål. Ofta är slagskadorna relativt grunda, men djupare skador kan försvaga en konstruktion.

Den här skadan syns i regel ganska tydligt som ett ljusare runt eller ovalsformat märke format av sprickor. Ibland har tunna skärivor av hartslager slagits bort, därav det engelska benämningen "chip" (flisa, skärva). Det man ska komma ihåg är att undersöka hur materialet ser ut på den motstående sidan. En slagskada på konvex sida, exempelvis utsidan av en rörledning eller en cistern, ger ofta större skada på insidan. Skadan på den motstående sidan får ett annat utseende, typiskt i form av en stjärna. Skadan på insidan kan lokalt mycket väl bestå av djupare sprickor än "chipet" på utsidan. En skada från en konkav insida ger vanligen ingen skada på utsidan. Generellt gäller att rör med slagskador bör bytas ut, medan tankar kan repareras.

Skadan medför i regel en del synliga fibrer och kan verka som en startpunkt för en annan skademekanism, exempelvis korrosionsskador eller sprickbildning, speciellt vid invändiga skador.

| Benämning | Beskrivning av defekten | Förväntad utveckling | Lämplig OFP-metod | Acceptanskriterier | Betydelse för hållfasthet | Åtgärd/förslag på reparation |
|---|---|---|---|---|---|---|
| Slagskada, utbrutna flisor<br><i>Impact damage</i><br><i>Chip</i> | På slagsidan: Ljusare runt eller ovalt slagmärke. Ofta med bortslagna flisor<br><br>På motstående sida, ett stjärnmönster av sprickor | Slagskador kan verka som startpunkter för andra skademekanismer, exempelvis korrosionsskador och sprickbildning. Detta gäller på såväl skadans primär- som sekundärsida | Visuell kontroll<br><br>Röntgen<br><br>Genomlysning av väggen med ficklampa | Slagskador accepteras så länge skadan begränsas till ytskikt resp. spärrskikt, d.v.s. att styrkelaminatet inte är påverkat | Liten | Ingen åtgärd, men uppföljning rekommenderas<br><br>Motstående sida måste kontrolleras |
| | | | | Slagskador som når ner till styrkelaminatet accepteras ej | Stor | Särskild bedömning/reparation |

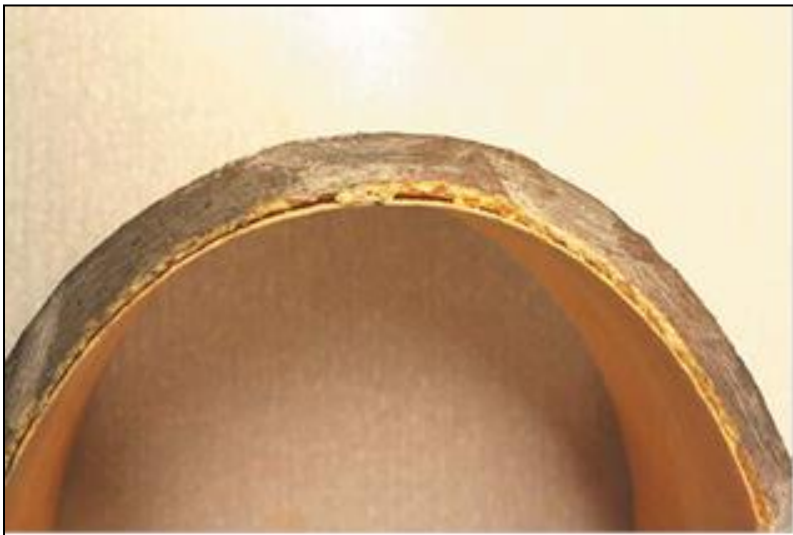
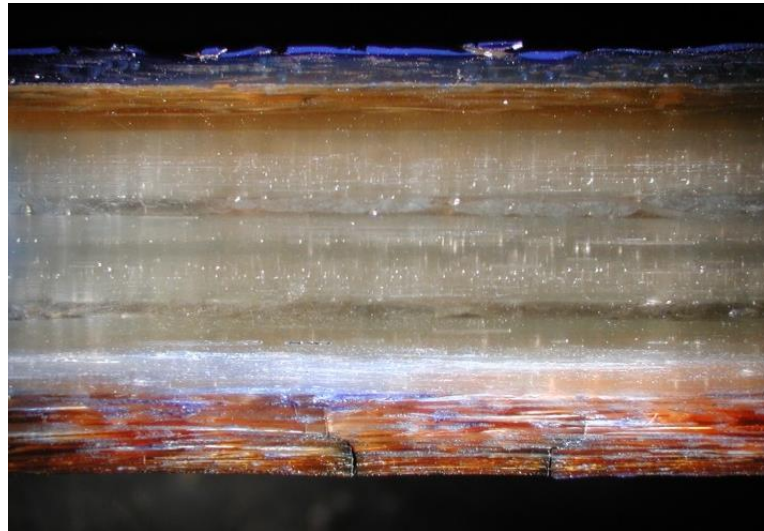
## Allmätkorrosion

Under inverkan av den omgivande miljön kan plast brytas ner. Korrosionen ger godsförtunning och ibland beläggningar, "korrosionsprodukter", dvs. kemiska föreningar som uppstår när plasten reagerar med omgivningen. Även om korrosionsprodukterna ibland är hårda och har god vidhäftning vid materialet så har de inte grundmaterialets egenskaper. Korrosionshastigheten uttrycks ofta i mm/år.

Korrosionshastigheten är normalt sett proportionell mot roten ur tiden, d.v.s. angreppet avtar med tiden, förutsatt att den påverkande miljön är konstant. Korrosionsangrepp i spärnskiktet accepteras generellt, dock får angreppet aldrig nå styrkelaminatet.

I många fall av allmätkorrosion är provuttag (d.v.s. förstörande provning) enda möjligheten att få ett mått på hur djupt in i laminatet korrosionen gått.

| Benämning | Beskrivning av defekten | Förväntad utveckling | Lämplig OFP-metod | Acceptanskriterier | Betydelse för hållfasthet | Åtgärd/förslag på reparation |
|---|---|---|---|---|---|---|
| Allmänkorrosion,<br>korrosion<br><i>Corrosion</i> | Angreppet syns som en jämn ytförändring med godsavverkning eventuellt med beläggningar | Hastigheten för allmän korrosion avtar i regel med tiden | Visuell kontroll<br><br>Profilröntgen<br><br>Ultraljud | Angrepp som är begränsade till korrosionsskiktet accepteras | Ingen eller liten | Ingen åtgärd, men uppföljning rekommenderas |

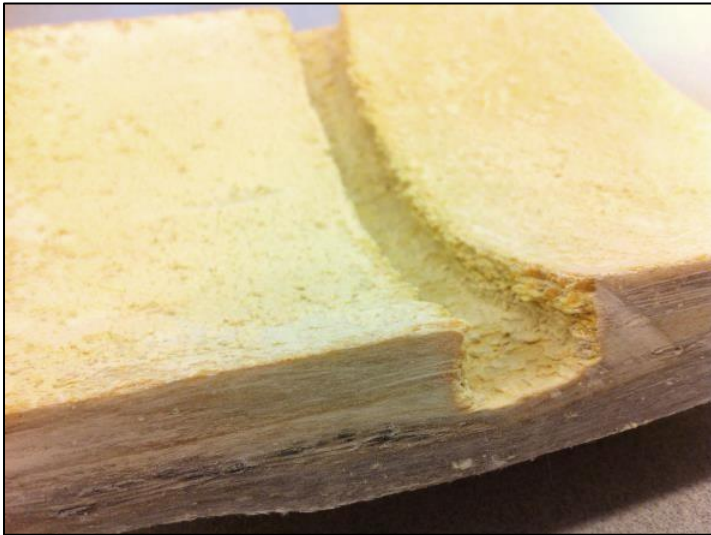
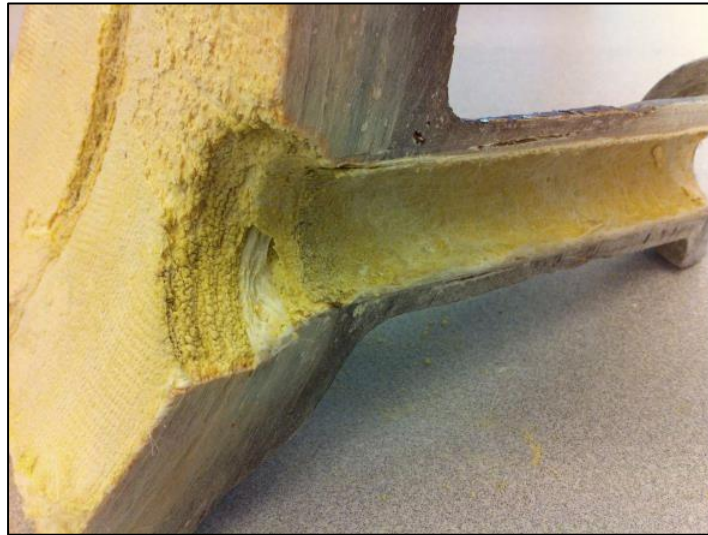
## Lokal korrosion

Korrosionsangrepp kan också uppkomma lokalt, till exempel med en lokal defekt eller skada som startpunkt för korrosionen. Ställen att vara extra observant på är där det kan finnas frilagda fibrer och oskyddade ytor, t.ex. kapade ytor vid en skarv eller påstick, som kan verka som startpunkt för korrosion. Sådana ytor finns speciellt i rörledningar där den inre skarven inte tätats. Lokala korrosionsangrepp kan också uppkomma p.g.a. lokala variationer i processmiljön, rörkrökar etc.

Korrosion i skarvar ses som speciellt allvarliga och måste bedömas från fall till fall, beroende på skarvens utförande.

| Benämning | Beskrivning av defekten | Förväntad utveckling | Lämplig OFP-metod | Acceptanskriterier | Betydelse för hållfasthet | Åtgärd/förslag på reparation |
|---|---|---|---|---|---|---|
| Lokal korrosion<br><i>Local corrosion</i> | Angreppet kan vara utbredd eller mer lokalt. Fria fibrer kan synas | Lokal korrosion kan ha ett mycket snabbare förlopp | | Skadan accepteras ej om mediet trängt in till styrkelaminatet, eller om fibrer i styrkelaminat är synliga | Stor | Särskild bedömning/reparation |

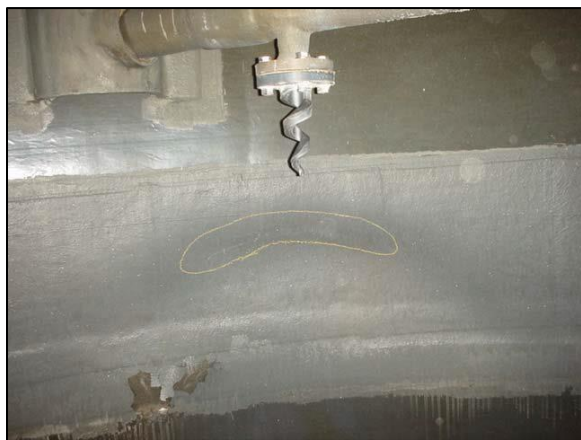
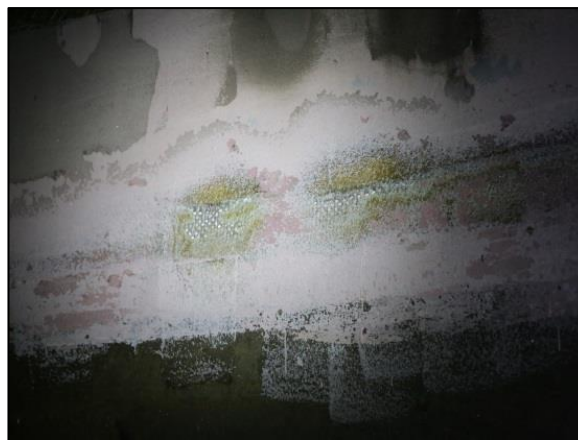
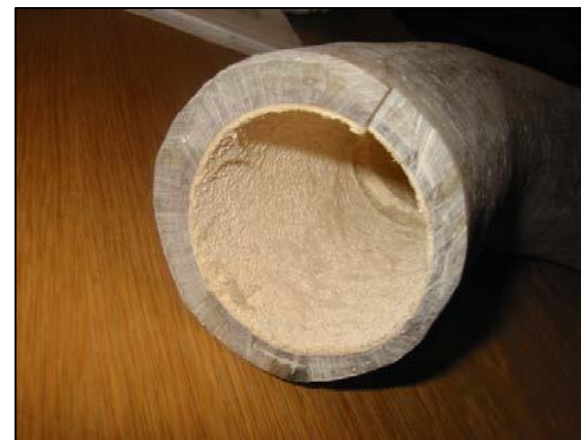
## Erosion/Erosionskorrosion

Erosion och erosionskorrosion är två mekanismer som är mycket svåra att särskilja. Erosion är en ren nötning medan erosionskorrosion är när erosionen accelereras av korrosion. Båda skadeformerna uppkommer i miljöer med hög, eller störd, strömningshastighet, till exempel i rörböjar eller, som bilden visar, vid dysor. Den skadade ytan ger intrycket av att vara ren och kan vara mycket jämn, nästan som om den vore slipad. Erosion- och erosionskorrosionsskador bedöms i stort sett som korrosionsskador.

| Benämning | Beskrivning av defekten | Förväntad utveckling | Lämplig OFP-metod | Acceptanskriterier | Betydelse för hållfasthet | Åtgärd/förslag på reparation |
|---|---|---|---|---|---|---|
| Erosion,<br>Erosionskorrosion<br><i>Erosion</i> | Angreppet syns som en jämn och ren nötning/slipning av ytan | Relativt konstant hastighet | | Korrosion i skarvar måste bedömas från fall till fall, beroende på skarvens utförande | Ofta allvarlig | Skarvutförandet kontrolleras mot ritning och repareras |

Erosion- och erosionskorrosionsskador uppkommer ofta år efter år på samma ställe. Vid exempelvis nötning från dysor är det lämpligt att rikta om dysorna eller justera vattentrycket för att minska påfrestningen på laminatet. Det finns ett antal metoder på marknaden för att skydda ytan lokalt. Exempelvis kan ytan beläggas med harts innehållande kiselkarbid eller aluminiumoxid, eller epoxisystemet Chesterton. Ytan kan även skyddas genom att kläs in med en lining av termoplast, t ex polypropen. Erosion bedöms generellt som korrosion.

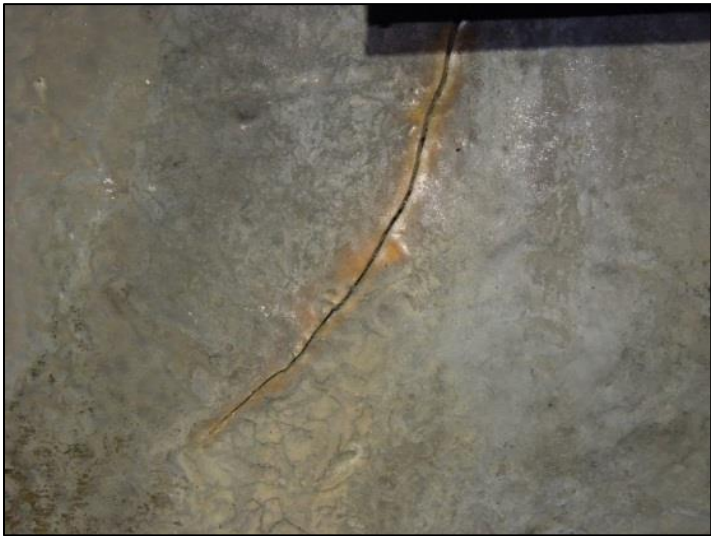
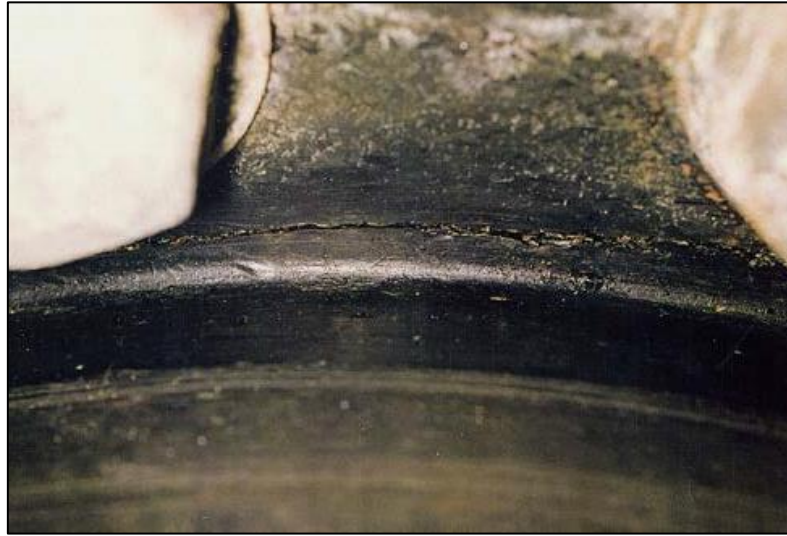
## Struktursprickor

Sprickor till följd av överlast uppstår ofta i lastens tvärriktning och vid spänningskoncentrationer vid exempelvis en infästning, ett stöd eller dimensionsövergång. Karaktäristiskt för struktursprickor, eller överlastsprickor, är en enstaka djup spricka. Även om fler mindre sprickor kan synas på ytan är det i regel i en av sprickorna som den huvudsakliga tillväxten sker.

| Benämning | Beskrivning av defekten | Förväntad utveckling | Lämplig OFP-metod | Acceptanskriterier | Betydelse för hållfasthet | Åtgärd/förslag på reparation |
|---|---|---|---|---|---|---|
| Struktursprickor, överlastsprickor<br><br><i>Structural cracking</i> | En kraftig spricka i lastens tvärriktning | Snabb | Visuell kontroll<br><br>Nål/skjutmått<br><br>Profilröntgen<br><br>Ultraljud | Sprickor som är begränsade till korrosionsskiktet accepteras | Ringa | Ingen åtgärd, men uppföljning rekommenderas<br>Noggrann dokumentation för jämförelser vid nästa inspektionstillfälle<br><br>Vid försämring, överväg reparation och lokal förstärkning |
| | | | | Sprickor i styrkelaminatet accepteras ej | Allvarlig | Reparation och förstärkning av konstruktionen rekommenderas |

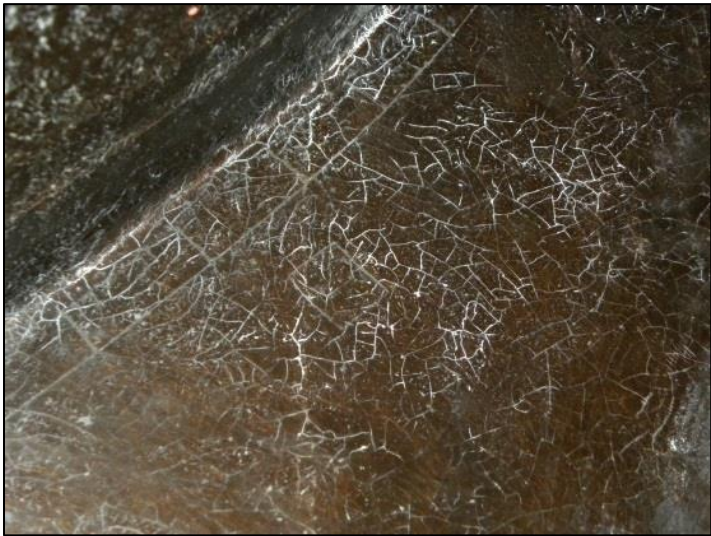
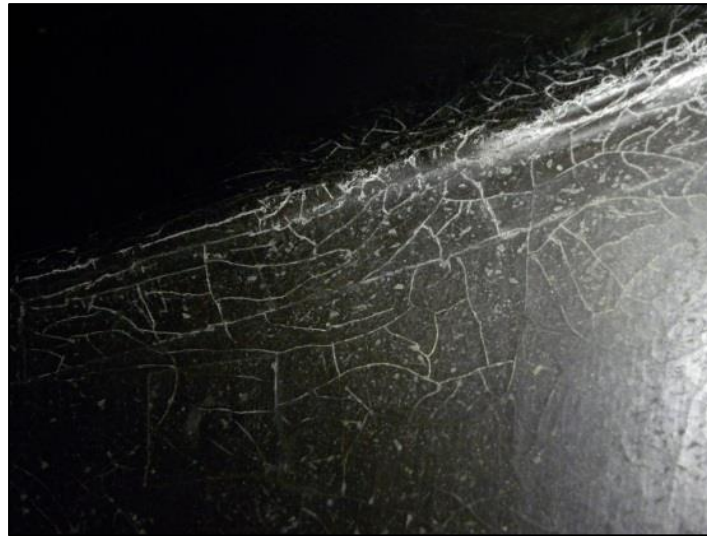
## Ytsprickor

Olika typer av laster kan ge upphov till en mindre allvarlig sprickform som kallas ytsprickor. Mönstret är många små sprickor geometriskt formerade så att ett spindelnätsliknande mönster bildas. Sprickorna är täta och ofta svåra att djupmäta med en nål eller liknande. Sprickor i det yttersta hartsskiktet kan också uppkomma om materialet utsätts för temperaturförändringar, som en effekt av småspänningar som byggs in under härdningsprocessen.

| Benämning | Beskrivning av defekten | Förväntad utveckling | Lämplig OFP-metod | Acceptanskriterier | Betydelse för hållfasthet | Åtgärd/förslag på reparation |
|---|---|---|---|---|---|---|
| Ytsprickor<br><i>Surface cracks</i> | Ytliga sprickor i geometriskt, ibland spindel-nätsliknande mönster<br><br>Grunda och begränsade till ytskiktet | Olika, beroende på orsak, troligen mycket låg tillväxthastighet | Visuell kontroll<br><br>Nål/skjutmått | Sprickor som är begränsade till korrosionsskiktet accepteras | Ingen eller liten | Ingen åtgärd, men uppföljning rekommenderas |

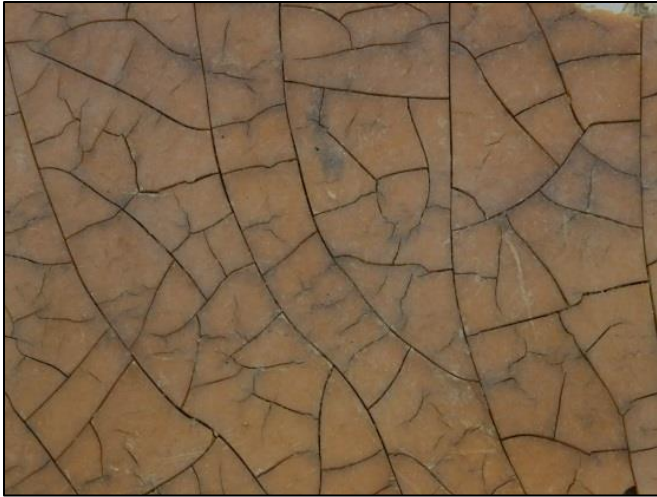
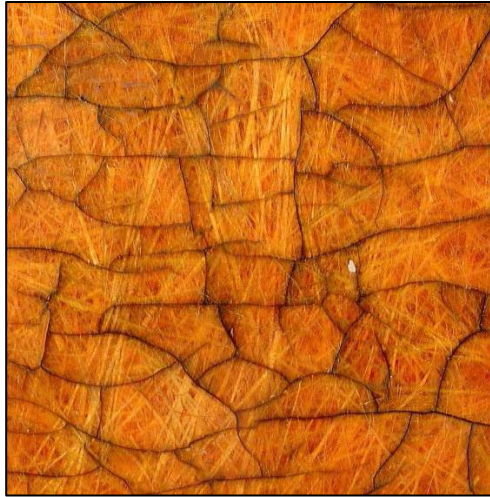
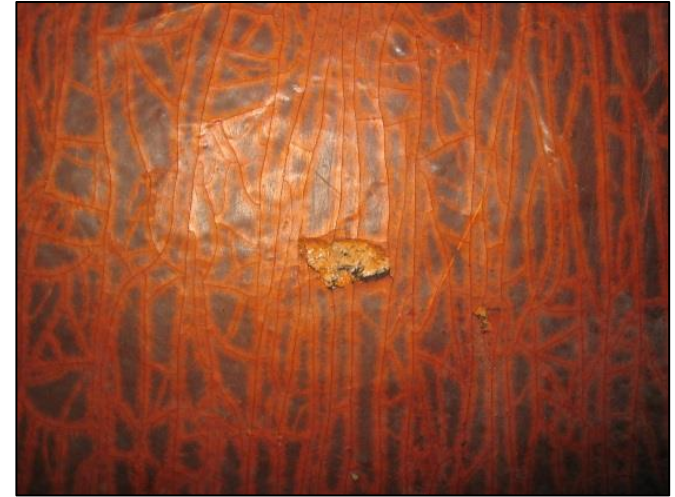
## Uttorkningssprickor

Uttorkningssprickor förekommer på många håll i naturen och även hos plast. På engelska kallas fenomenet "mud cracking". Fenomenet uppstår till följd av svällning i samband med vätskeabsorption och krympning vid efterföljande uttorkning. Karaktäristiskt är sammanhängande, helt slumpvis orienterade sprickor som är något öppnade mot ytan. Möjligen går djupet att mäta med en nål eller liknande. Sprickorna är normalt begränsade till spärnskiktet och stoppas i regel redan upp i korrosionsskiktet. Själva sprickorna går sällan vidare in i styrkelaminatet, men man måste komma ihåg att sprickorna kan medföra att mediet får tillträde till djupare liggande delar av laminatet, vilket ökar risken för korrosion och påverkan på materialet.

| Benämning | Beskrivning av defekten | Förväntad utveckling | Lämplig OFP-metod | Acceptanskriterier | Betydelse för hållfasthet | Åtgärd/förslag på reparation |
|---|---|---|---|---|---|---|
| Uttorknings-sprickor<br><i>Mud cracks</i> | Lätt öppnade, grunda ytsprickor i ett oregelbundet sammanhängande mönster | Sprickorna växer till vid fortsatt användning, men begränsas i regel till korrosions- och ytskikt. På sikt kan sprickorna leda till korrosion av de inre lagren | Visuell kontroll<br><br>Nål/skjutmått | Sprickor som är begränsade till korrosionsskiktet accepteras | Ingen eller liten | Ingen åtgärd, men uppföljning rekommenderas |
| | | | | Sprickor i styrkelaminatet accepteras ej | Allvarlig | Särskild bedömning/reparation |
| | | | | Om en sammanhängande yta är i riktigt dåligt skick bedöms skadan som korrosion | Osäker | Se korrosion |

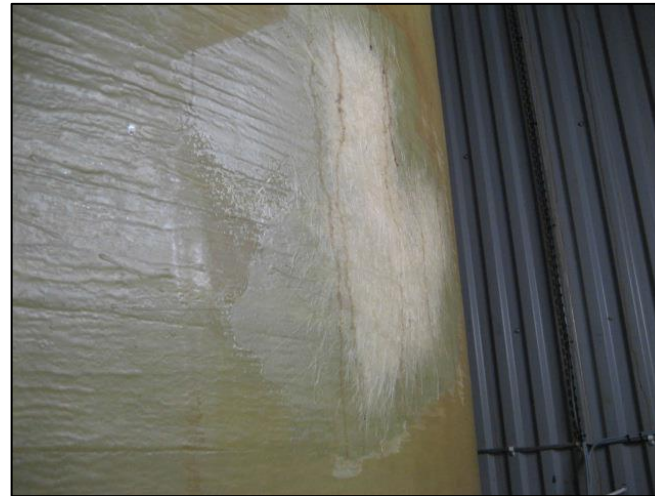
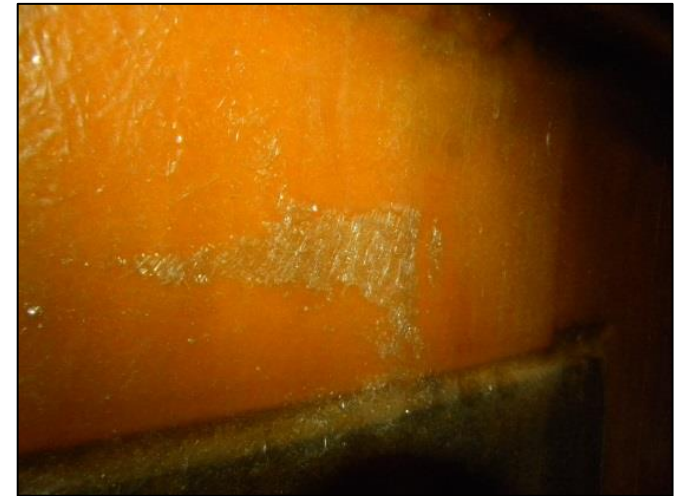
## Torra partier, dry spots

Frilagda, icke vätta, fibrer kan vara ett resultat av fel vid tillverkningen. I tillverkningsstandarderna står tydligt att inga torra partier eller frilagda fibrer får förekomma på mediaberörd yta i driftsatt utrustning. Fibrer kan också friläggas under drift, på grund av korrosion, erosion eller annan skademekanism, och bedöms i så fall enligt dessa kriterier.

Plastens nedbrytning i starkt solsken, d.v.s. på grund av UV-påverkan, kan orsaka den här typen av skada på komponenternas utsidor. Detta repareras vanligen med ett extra lager av en top-coat. Ofta används också en s.k. UV-spärr för att förhindra att det invändiga mediet påverkas av UV-ljuset. Man bör även vara observant på utvändig korrosion eller andra skador. Det finns fall där utvändig korrosion har lett till allvarliga haverier.

| Benämning | Beskrivning av defekten | Förväntad utveckling | Lämplig OFP-metod | Acceptanskriterier | Betydelse för hållfasthet | Åtgärd/förslag på reparation |
|---|---|---|---|---|---|---|
| Torra partier, icke vätta fläckar<br><br><i>Dry spots</i> | Fria, torra fibrer syns och känns | Stora variationer | Visuell kontroll<br><br>Profilröntgen<br><br>Ultraljud | Angrepp som är begränsade till korrosionsskiktet accepteras | Ingen eller liten | Ingen åtgärd, men uppföljning rekommenderas |
| | | | | Skadan accepteras ej om styrke-laminatet och dess fibrer synliga | Måste bedömas | Särskild bedömning/reparation |

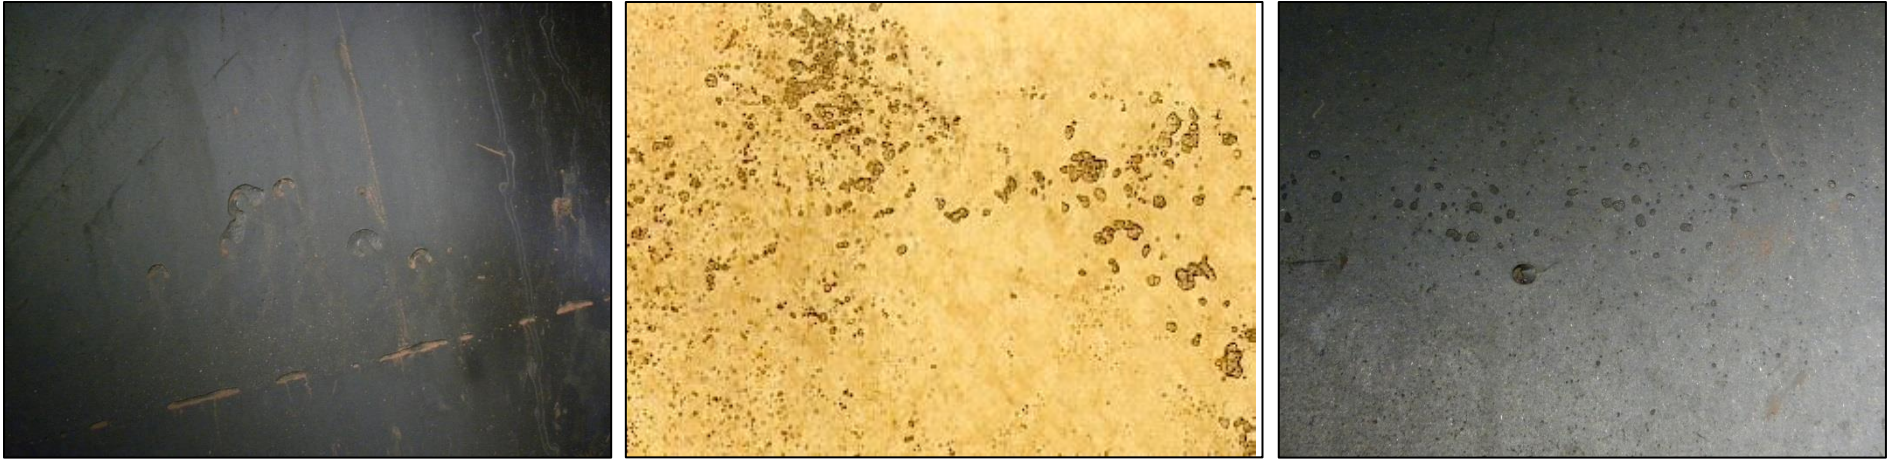
## Gropar, pits, pinholes

En gropig yta är oftast något som komponenten fått redan under tillverkningen då små luftblåsor blivit instängda vid tillverkning mot form. Dessa luftblåsor blir ofta vid tillverkningen täckta med ett tunt lager harts vilket gör det svårt att upptäcka dem vid kvalitetskontroll av utrustningen. Efter en tids drift nöts vanligen det tunna hartsskiktet bort och groparna blir synliga. Den gropiga ytan kan försämra materialets korrosionsbeständighet något och bör upptäckas redan vid kvalitetskontrollen av den färdiga komponenten. Om groparna bedöms vara grunda lämnas de vanligen utan åtgärd.

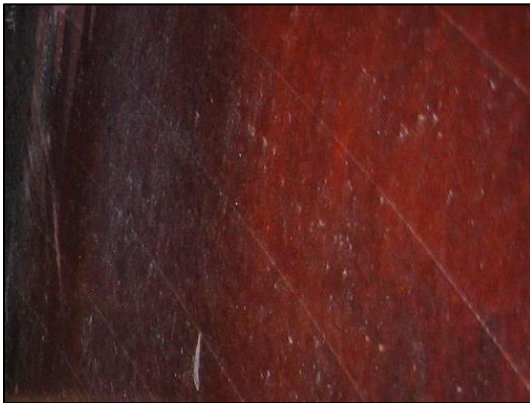
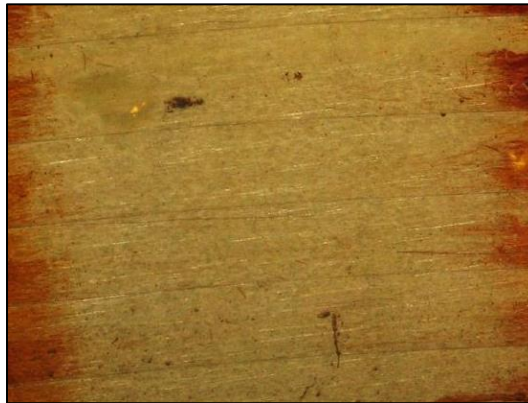
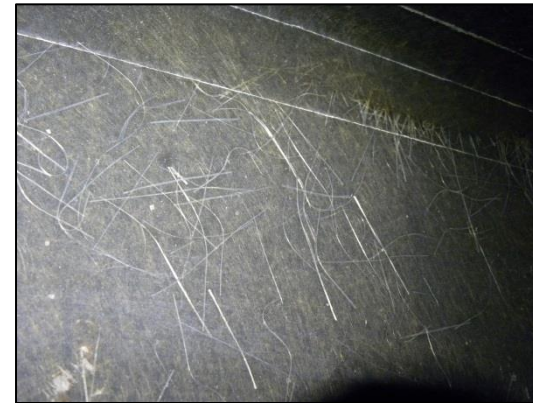
## Märken från släppfilm och ytligt synliga fibrer

Märken från den släppfilm som används vid tillverkningen mot form kan ibland ge repliknande defekter. Detta är mycket vanligt och är inte en defekt som kräver någon åtgärd, utan endast av kosmetisk karaktär.

Ytligt liggande fibrer kan bero på att lösa fiberknippen varit närvarande då komponenten tillverkats mot form, och att dessa fastnat i ytmatteskiktet. Detta kräver ingen åtgärd och är endast en defekt av kosmetisk karaktär.
