# VEGETATION PÅ FYLLNINGSDAMMAR

RAPPORT 2021:736

TINA PÅHLSTORP

ISBN 978-91-7673-736-1 | © Energiforsk mars 2021

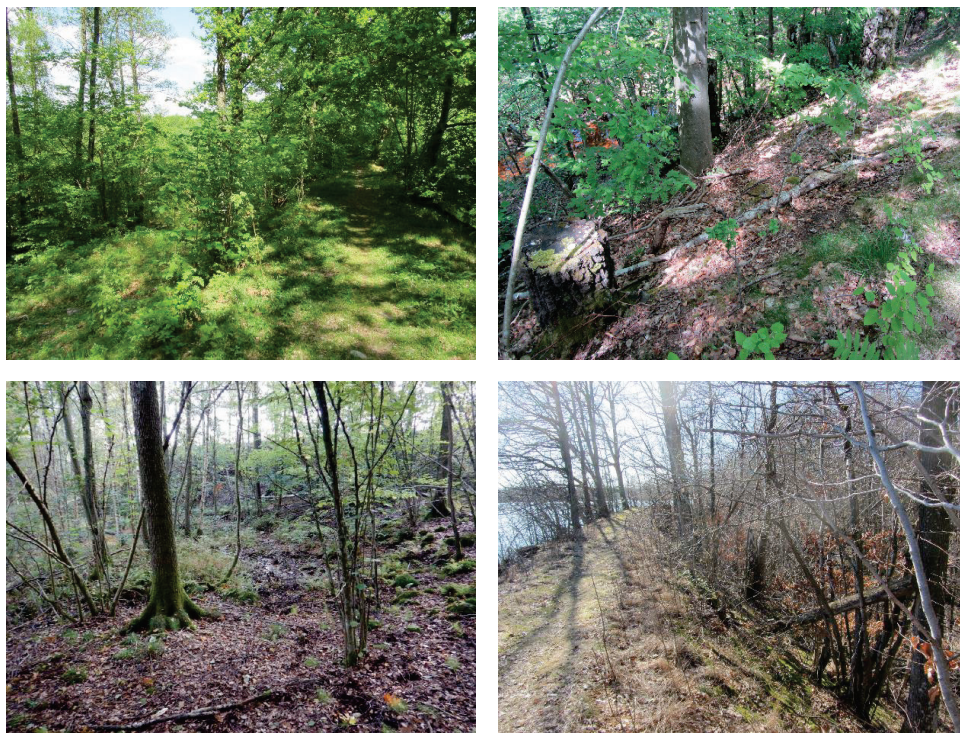
Dammen var innan åtgärderna kraftigt bevuxen med stora träd både i uppströmsslänt, dammkrön, nedströmsslänt och i dammtån, se Figur 40.

Figur 40 Dammen som den såg ut innan de dammsäkerhetshöjande åtgärderna genomfördes

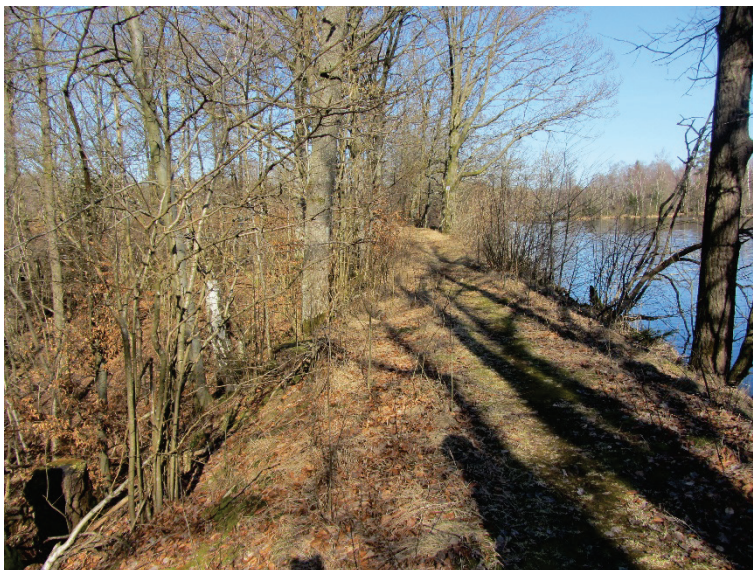
**Figur 43** Dammen innan åtgärder

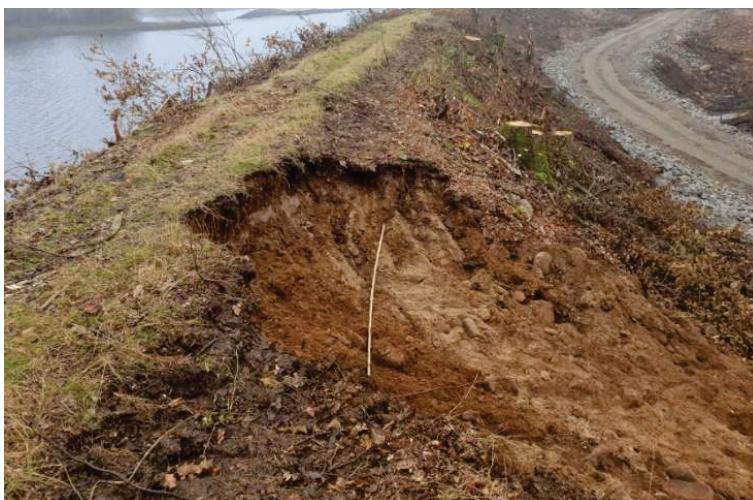
Figur 46 Hålet efter den bortgrävda stubben i Figur 45 blev stort. Stor del av nedströmsslänt och dammkrön grävdes bort.

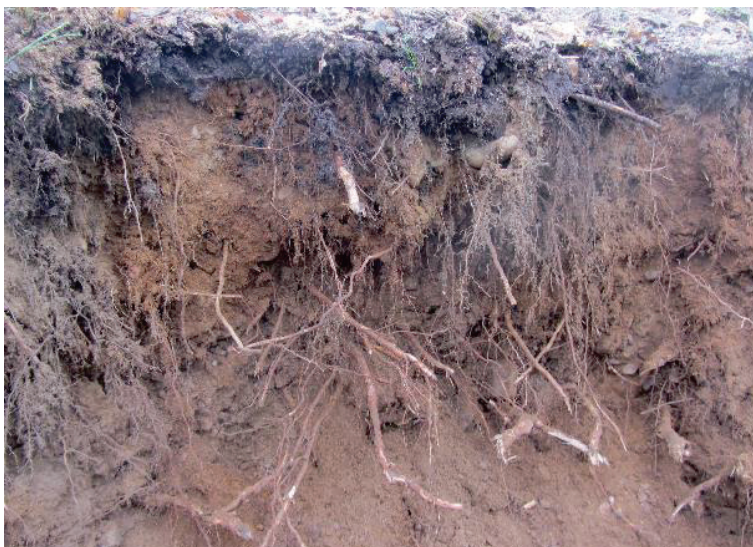
Figur 49 Rötter med diameter <1 cm lämnades kvar i dammen

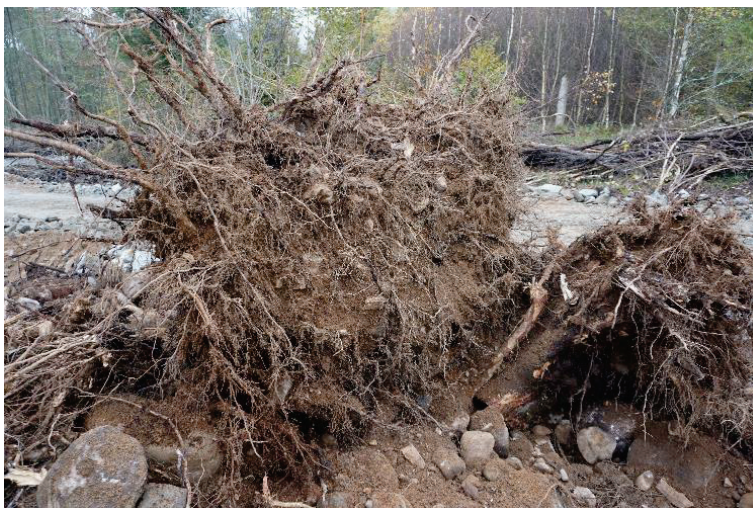
Generellt kan sägas att storleken på rötterna snabbt minskade med avståndet från rotklumpen för huvuddelen av de studerade stubbarna. Efter bortgrävning av stubbe med rotklump var det inte många rötter kvar som var så stora att de bedömdes behöva grävas bort. För rotsystemen till björkstubbarna avtog dock inte diametern på rötterna lika påtagligt med avståndet till rotklumpen.

Figur 53 Storleken på rötterna minskade snabbt med avståndet till rotklumpen

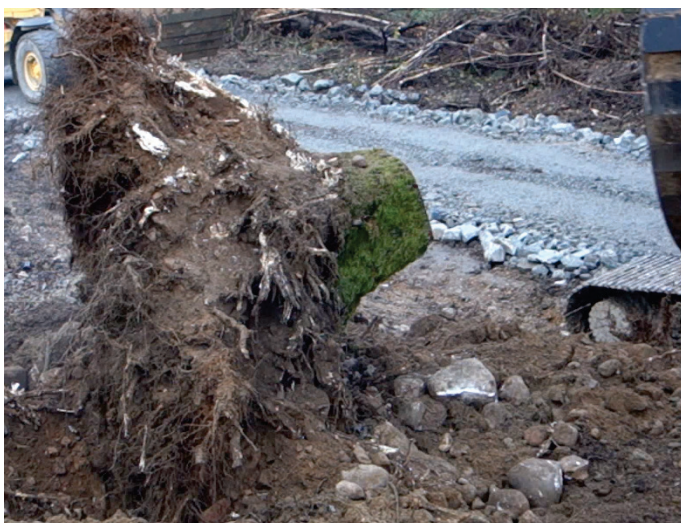
Figur 56 Rotklump från ek i dammtån med stamdiameter 55 cm

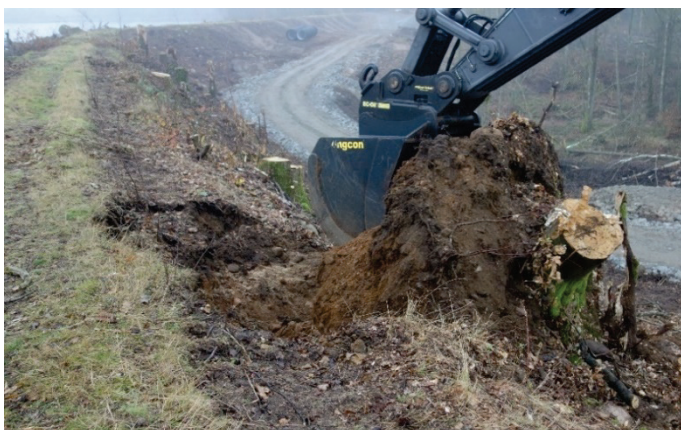
Rotsystemen hos de bortgrävda bokstubbarna hade ett något mer förgrenat rotsystem än hos de bortgrävda ekstubbarna. Rotdiametern minskade snabbt med avståndet från rotklumpen. Det blev inte mycket rötter kvar i hålet efter att rotklumpen grävts bort.

Figur 57 Uppgrävning av bokstubbe i nedströmsslänten med stamdiameter 45 cm

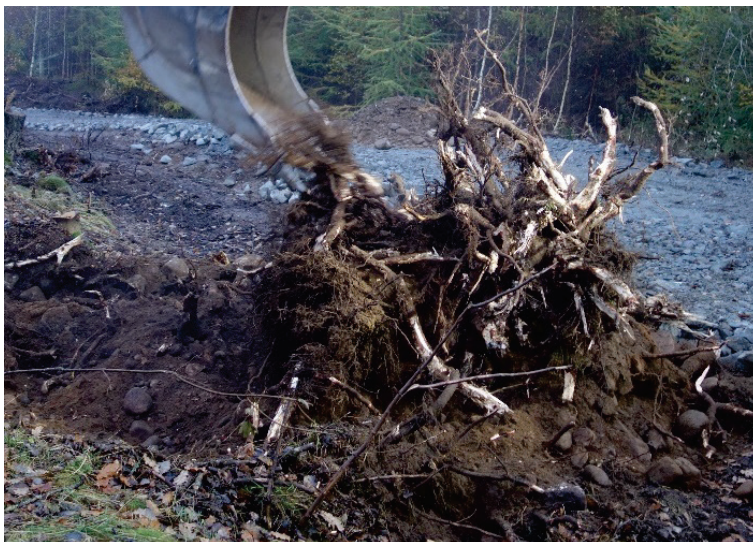
Figur 60 Rötterna under björkstubben i Figur 59

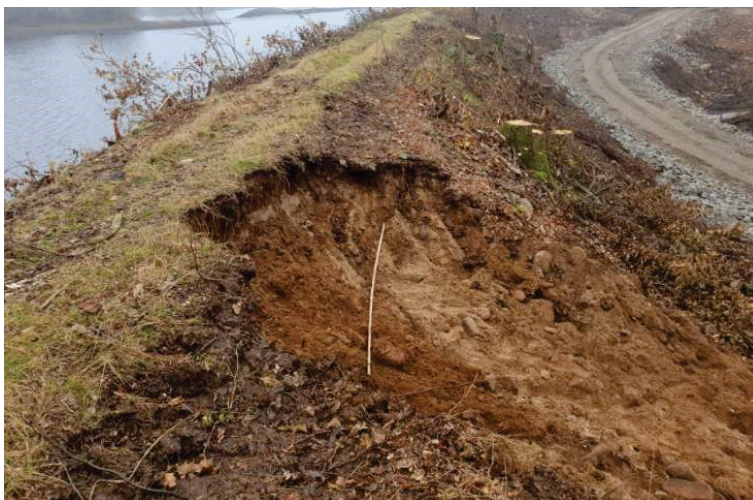
**Figur 4** Hålet efter den bortgrävda stubben i Figur 64 blev stort. Stor del av nedströmsslänt och dammkrön grävdes bort.

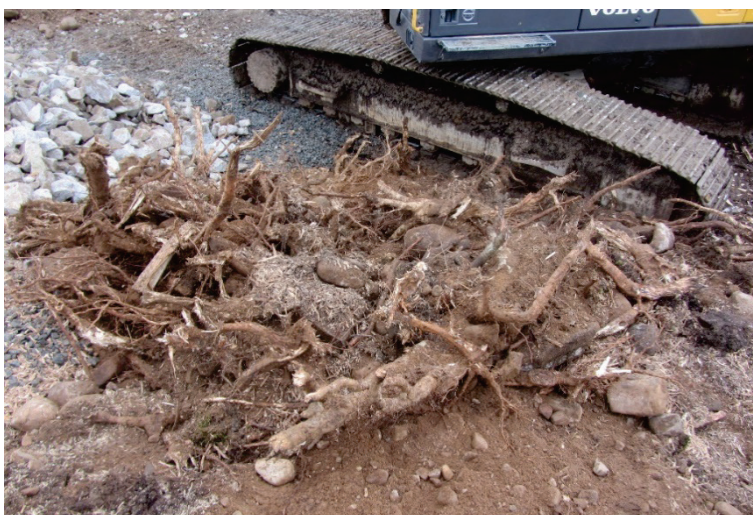
**Figur 8 Lösa rotrester efter fräsning**

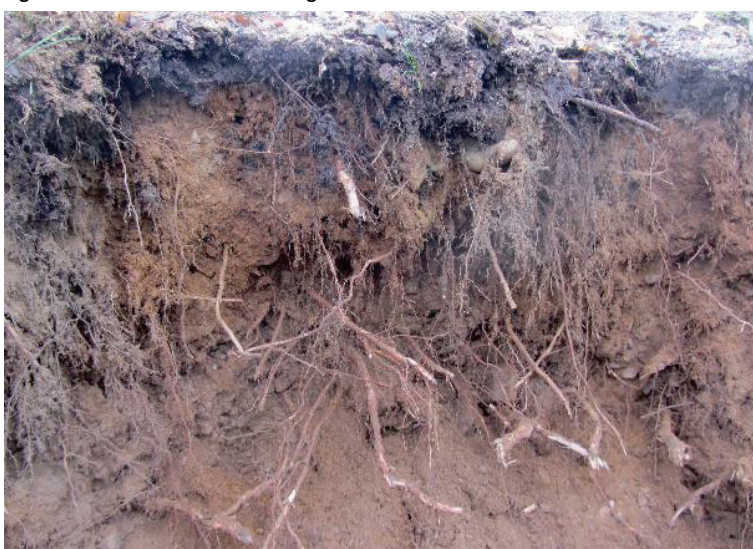
**Figur 9 Rötter med diameter <1 cm lämnades kvar i dammen**

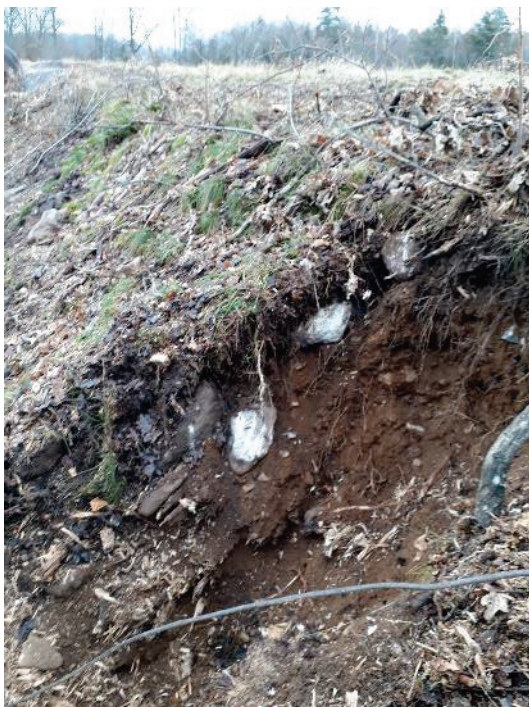
Figur 10 Hål efter bortfräst stubbe och rötter

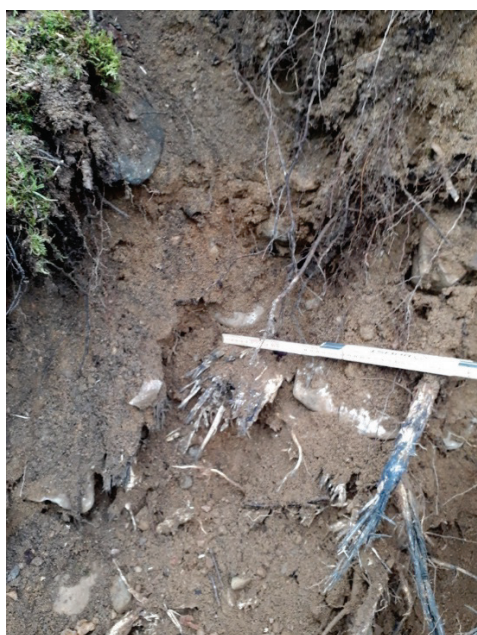
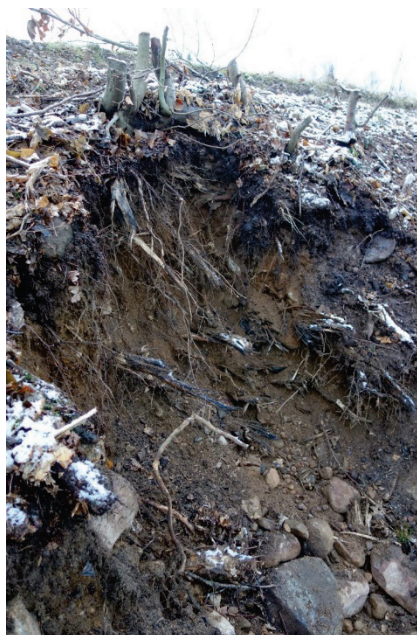
Figur 11 Hål efter stubbfräsning i nedströmsslätten. Några enstaka rötter med stamdiameter >1 cm lämnades kvar där det bedömdes som större risk att ta bort dem än att låta dem vara kvar. På vänstra bilden en rot med diameter 5 cm som går in i dammen i riktning uppströmsåt.

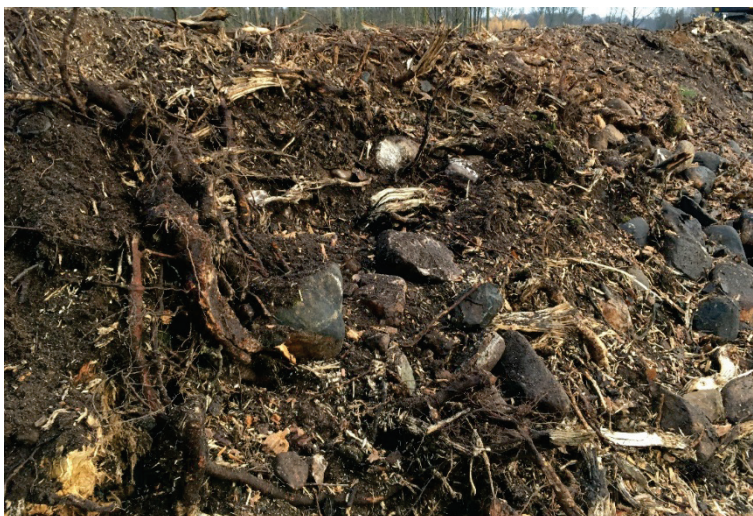
**Figur 14** Uppströmsslänten innan den rensats från bortfrästa rötter

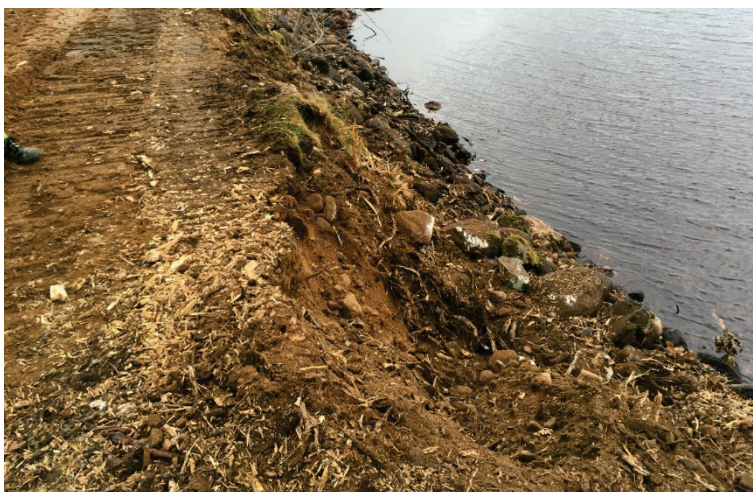
**Figur 15** Hål efter bortfräst stubbe i uppströmsslänten

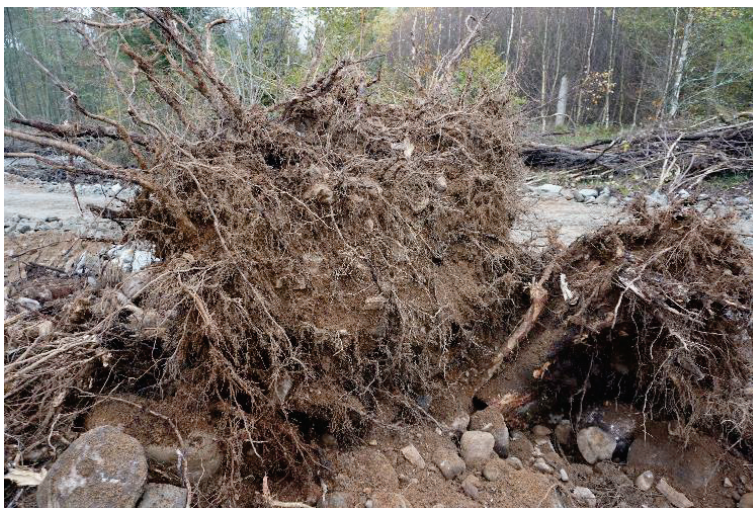
**Figur 21** Storleken på rötterna minskade snabbt med avståndet till rotklumpen

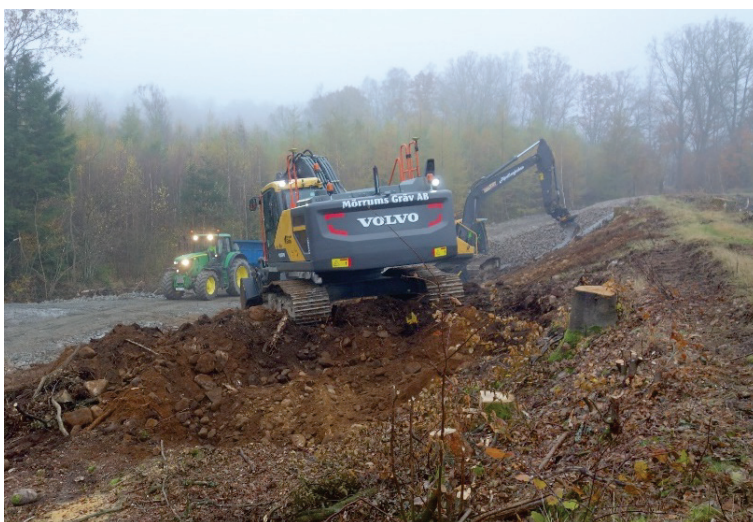
Figur 27 Hål efter bortgrävning av ekstubben i Figur 24. Hålet var 4 m i diameter och 1,3 m djupt.

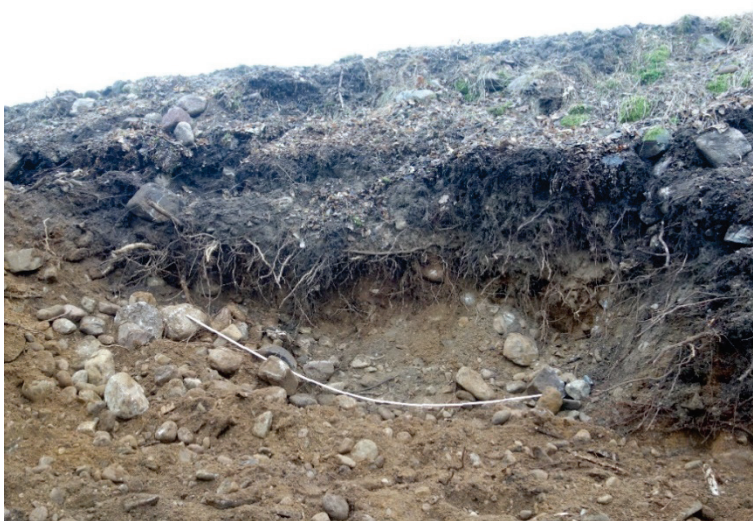
Figur 28 Närbild av hål efter bortgrävning av ekstubben i Figur 24.

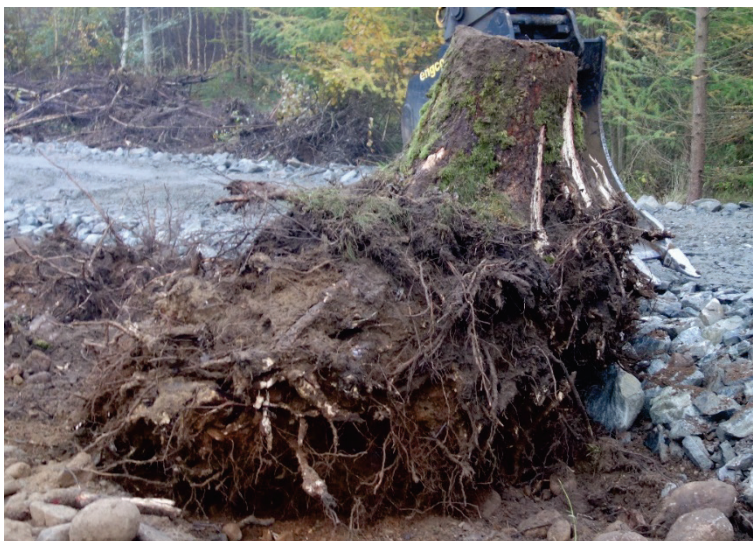
Figur 35 Stubbe från en ek med stamdiameter 55 cm. Eken växte i dammtån. Rotklumpen var ca 1,2 m hög. Utanför själva rotklumpen fanns inga stora rötter.

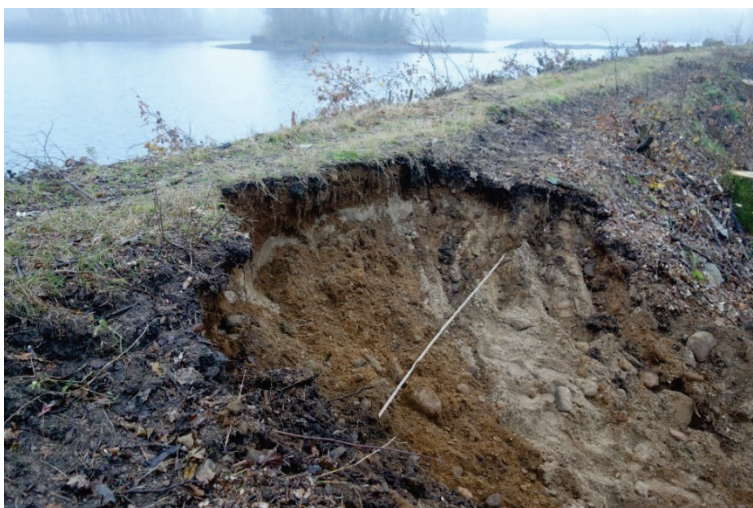
Figur 39 Hål efter uppgrävning av bokstubben i Figur 37. Hålet var 3 x 2 m och ca 1 m djupt.

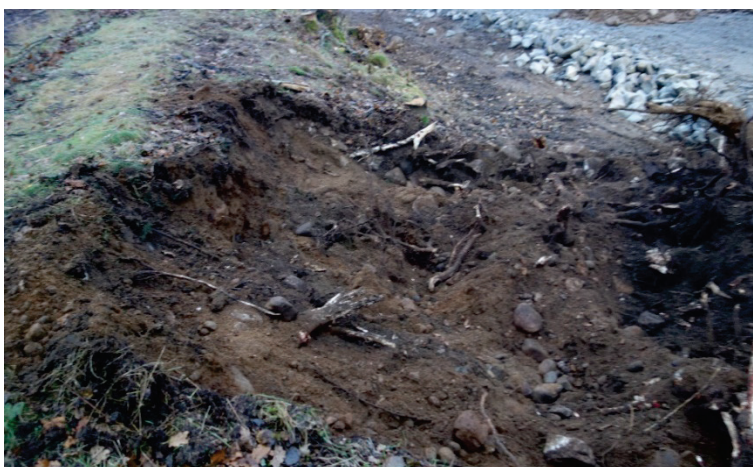
Figur 46 Hål efter bortgrävning av björkstubben i Figur 44

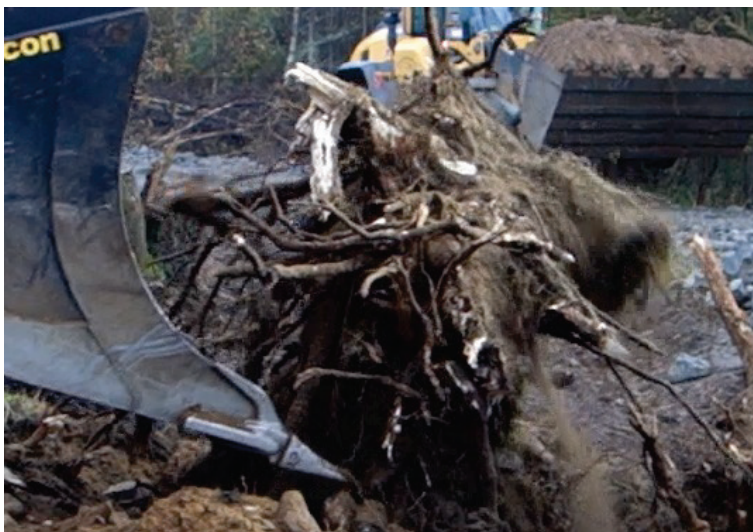
**Figur 47** Björkstubbe med stamdiamter 55 cm i nedströmsslänten nära dammkrön. Stora rötter med diameter >10 cm
