# BESTÄMNING AV KORROSIONSSKYDDSFÖRMÅGAN FÖR OLIKA REPARATIONSBRUK VID PARTIELLA REPARATIONER

RAPPORT 2026:1186

BETONGTEKNISKT PROGRAM  
KÄRNKRAFT

BROR SEDERHOLM, JOHAN AHLSTRÖM, JAN TRÄGÅRDH

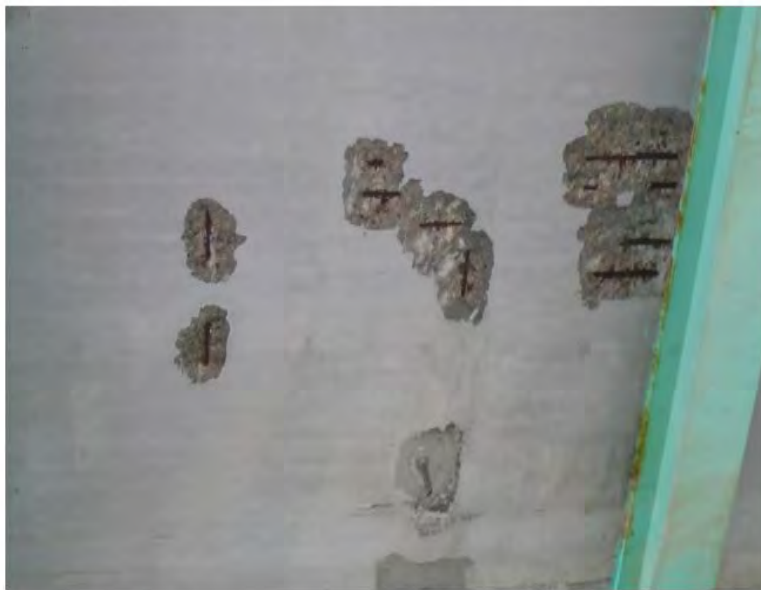
Figur 1. Partiella betongskador undersida brobaneplatta orsakade av armeringskorrosion, Älvsborgsbron.

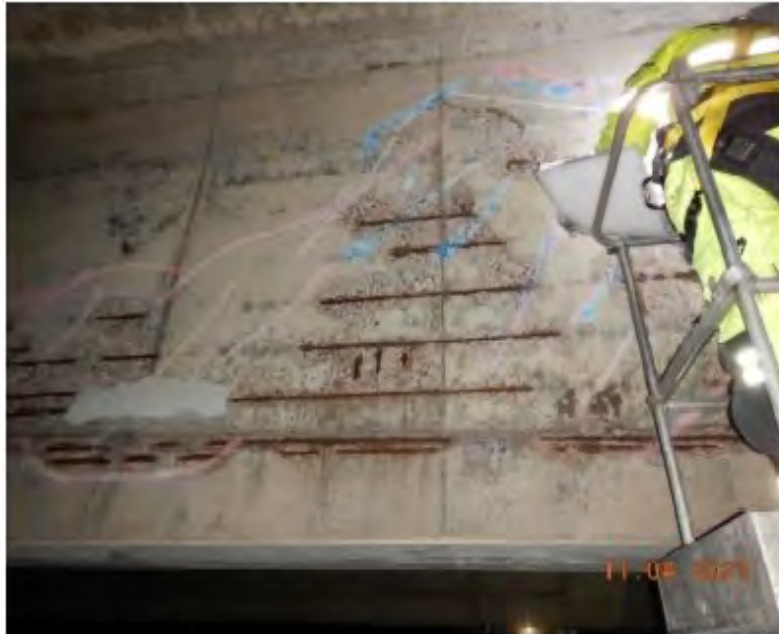
Figur 2. Partiella betongskador på huvudbalk orsakad av armeringskorrosion och karbonatisering, Ölandsbron.

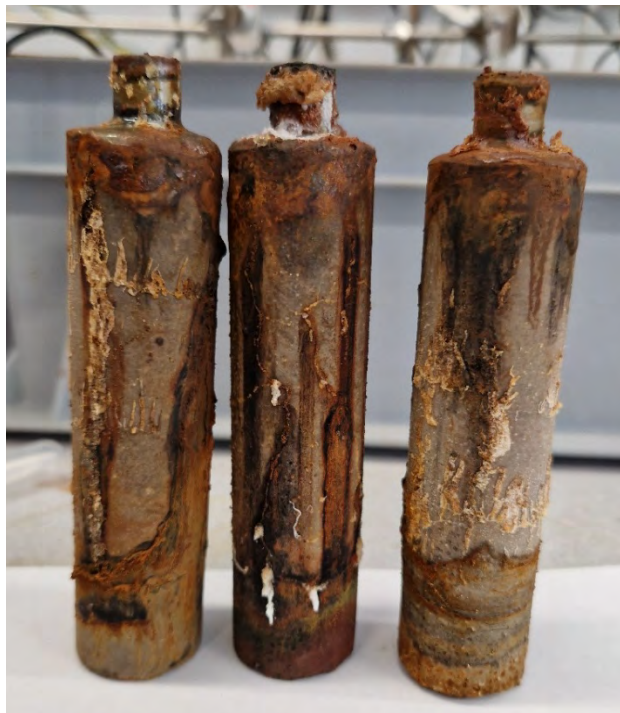
fanns på ytor där betong övergår till luft vilket tyder på att en luftningscell har bildats. Det betyder att syrekonzentrationen har varit hög vid stålytorna på provernas övre delar trots att översidan var täckt med epoxi. Detta kan förklaras med att kloridhaltigt vatten har migrerat upp till stålytans övre del under epoxin. Detta har medfört spaltkorrosion som epoxin hade tänkt förhindra eftersom det påverkar resultatet. Dessutom har provningen misslyckats på grund av för snabb kloridinträngning som orsakats av för tunna täckande betongskikt och därmed en för effektiv kapillärsugning. Detta medförde spaltkorrosion i de övre delarna som påverkade resultaten negativt. Det har därför varit omöjlig att göra en rättvis bedömning av resultaten och provningen anses vara misslyckad och därför redovisas inga resultat i rapporten. I **Figur 18** visas ett exempel oönskad korrosion orsakad av kloridtransport till gränsytan mellan stål i luft och betong.

Figur 18. Oönskad korrosion orsakad av kloridtransport till gränsytan mellan stål i luft och betong.

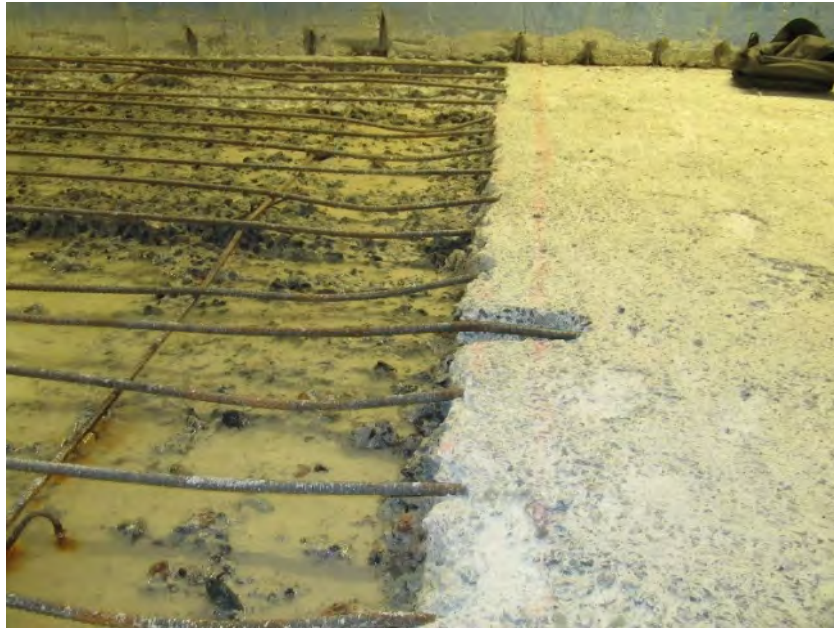
Figur 34. Frilagd rostig stålarmering genom vattenbilning av betonggolvet.

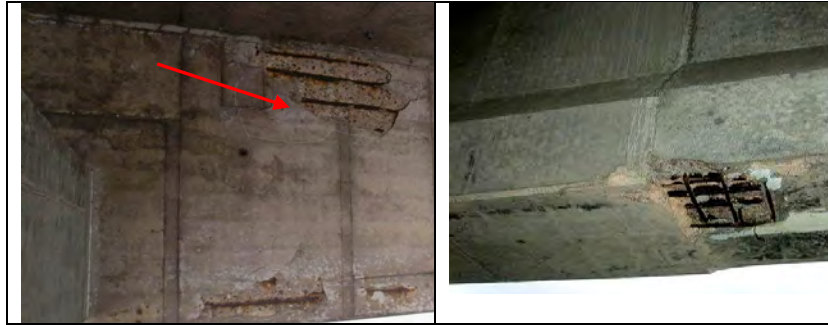
Figur 47. Exempel på partiella betongskador (spjälkning) på grund av korrosions-angrepp på armeringsstål i kombination med för tunna täckande betongskikt (se röd pil).

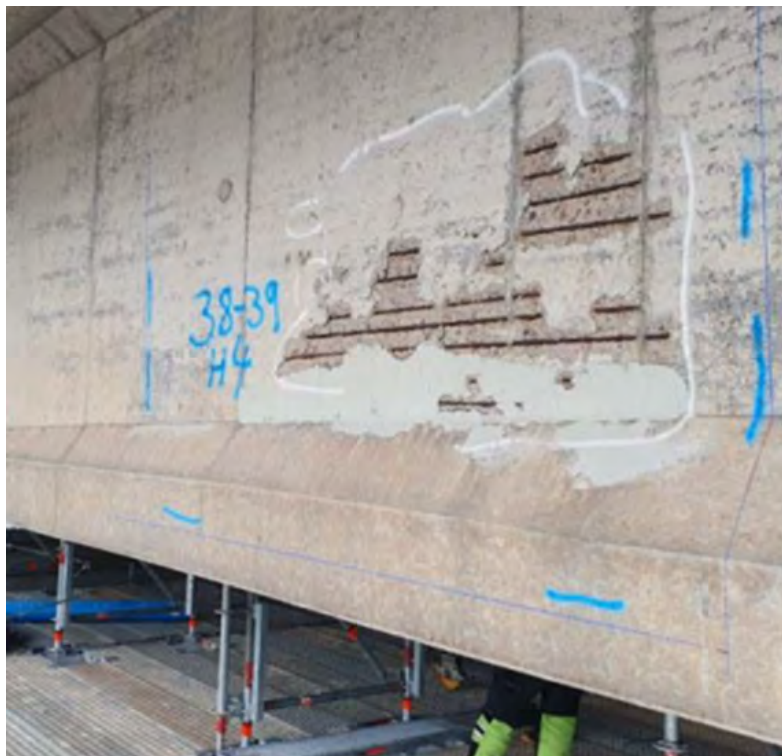
Figur 48. Korrosionsskadad stålarmering som tidigare reparerats. Markeringsgränser för vattenbilning visas med blå färg.

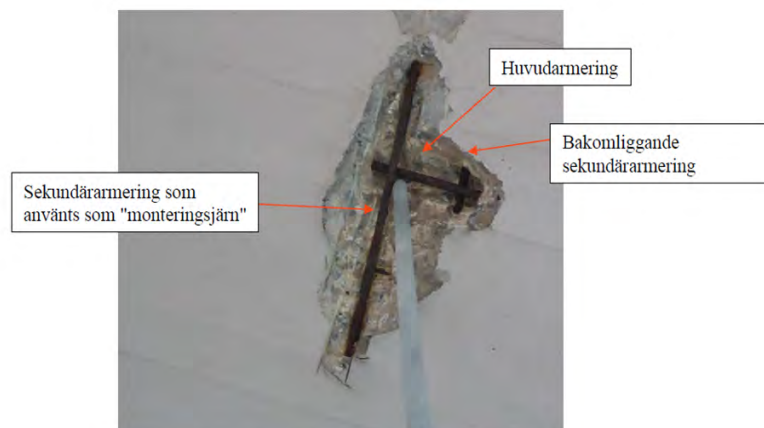
Figur 54. Korrosionsskador på undersida broplatta, Älvsborgsbron

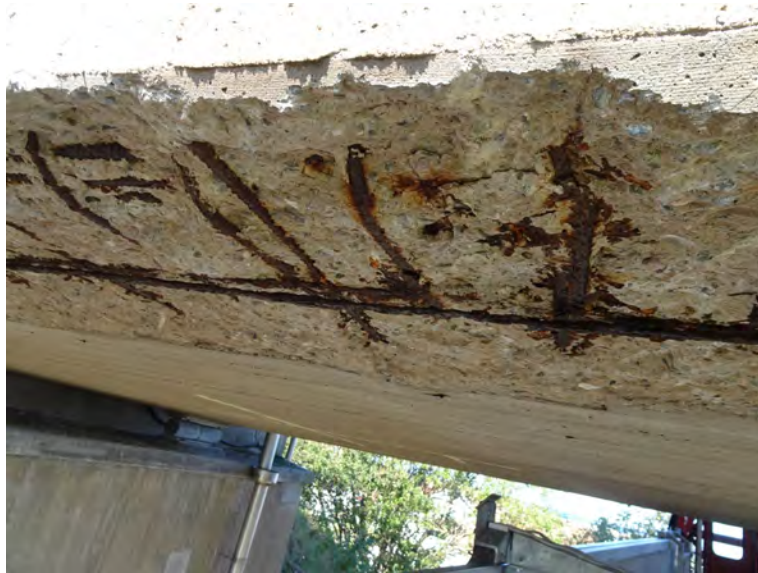
Figur 56. Betongskador på brolåda orsakad av kloridinditerad armeringskorrosion i karbonatiserad betong med ett tunt täckande betongskikt.

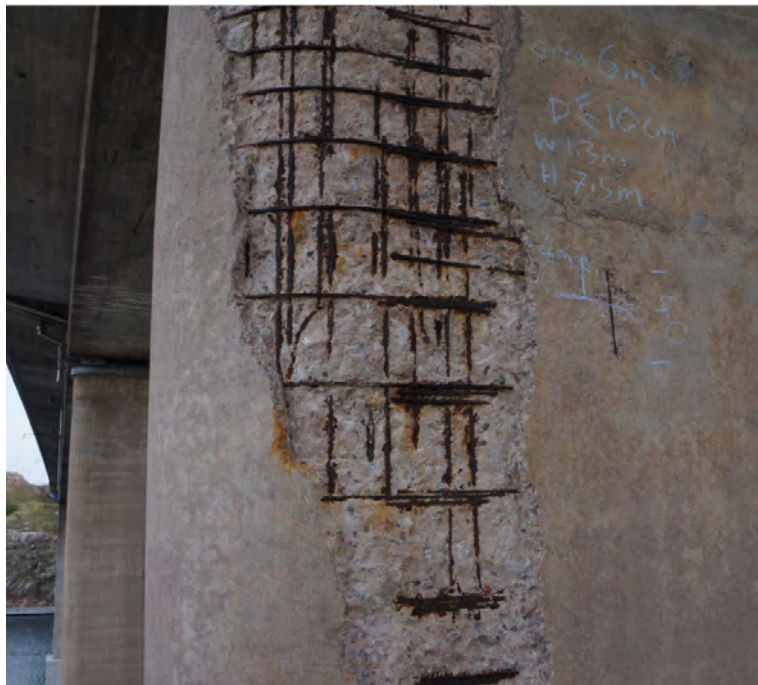
Figur 57. Betongskador på bropelare orsakad av kloridinditerad armeringskorrosion i karbonatiserad betong med ett tunt täckande betongskikt.

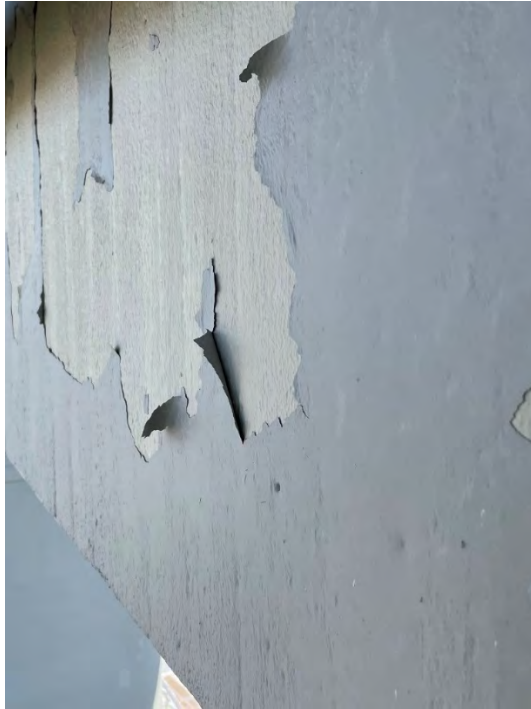
*Figur 60. Färgen hade flagat i stora sjok på nordvästra sidan av brolådan*
