**Bedömning av långtidsegenskaper hos tätskikt
bestående av flygaskastabiliserat avloppsslam, FSA**

– Beständighet, täthet och ytutlakning

**Evaluation of robustness of fly ash stabilized
sewage sludge (FSS) as liner**

Q9-739

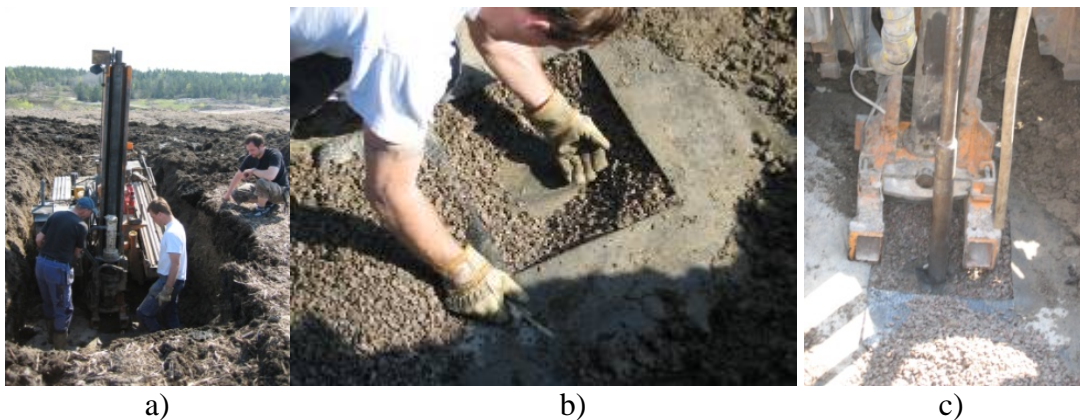
Figure 4 a) Excavation of the protection layer at the landfill site of Lilla Nyby, ca 6 month after closure, b) control of the drainage layer and c) sampling of fly ash stabilized sewage sludge layer.

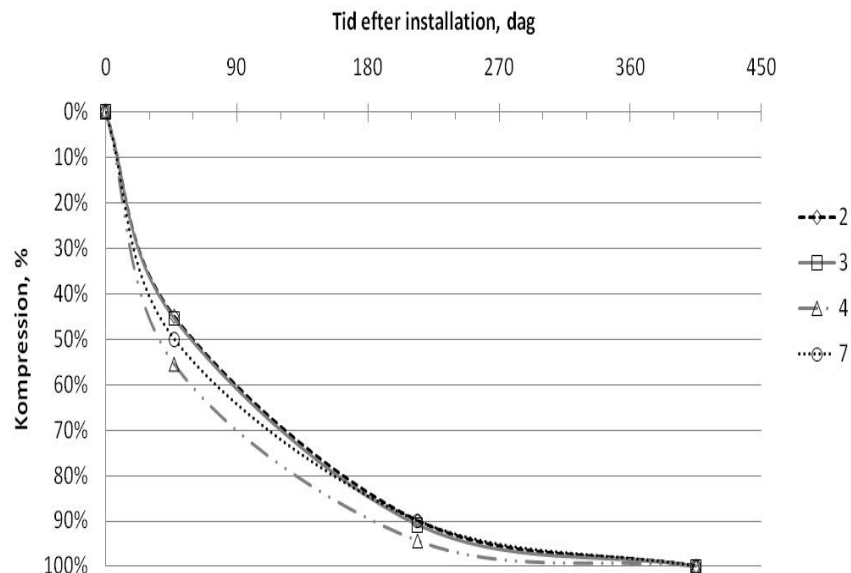
Figure 6 Compression of the fly ash stabilized sewage sludge layer as percentage of the total compression during the first year at Blåberget landfill. The measurements were performed 2 m, 3 m, 4 m and 7 m in from the edge of the test cell, after Lenströmer 2002 [7].

The compression of FSS layer is between 30 – 35 % and 80 % of this compression takes place during the first six month, Figure 6, Lenströmer 2002 [7]. During this compression excess water is pressed out, density increases from $1,1 \text{ ton/m}^3$ to $1,35 \text{ ton/m}^3$ and shear strength from ca 20 kPa to $> 50 \text{ kPa}$.

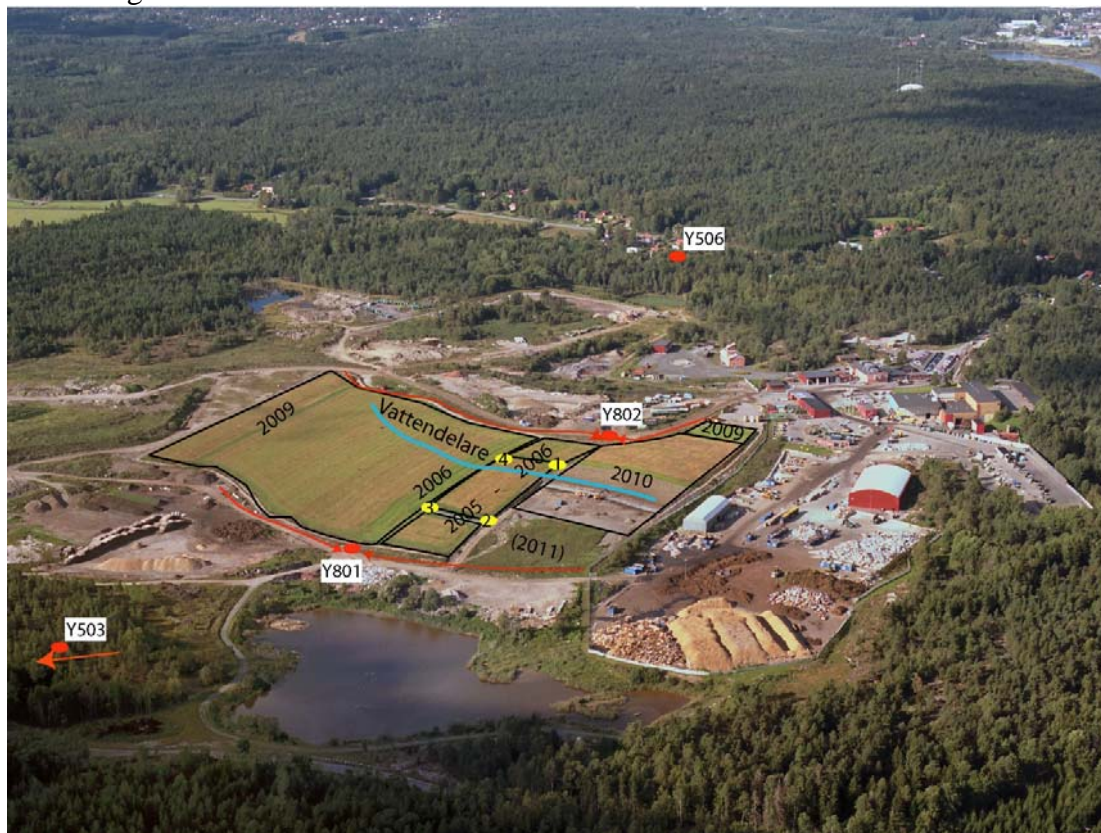
Figur 3.1 Området som är sluttäckt med FSA som tätskikt är ca 6 hektar stort.
 Figure 3.1 Landfill area covered with fly ash stabilized sewage sludge is ca 7 hectares.

Sluttäckningen utfördes i etapper med ca 1 hektar per år. Som framgår av Figur 3.1 finns en vattendelare (blå linje) som delar deponiytan i två delar. Den första etappen som byggdes, ca 1 hektar, under 2005 – 2006, instrumenterades med lysimetrar och dräneringsbrunnar. Ytan som byggdes söder om den instrumenterade ytan slutfördes mellan 2006 och 2009, se Figur 3.3. Utläggningen utförs i vådor med en bredd på 5 m och en FSA-tjocklek på 0,6 m. Våden av FSA täcks med geotextil som materialavskiljande skikt, innan dräneringsgrus läggs ut med tillhörande geotextil. På geotextilen läggs skyddslagret. Nästa våd läggs ut efter att geotextilen vikts upp och gammalt och torkat FSA-material i kanterna tas bort. Förfarandet leder till att under konstruktionstiden finns det nytt FSA-material utlagt som inte hinner täckas samt vådor som utsätts för kompression från utlagt skyddsskikt.

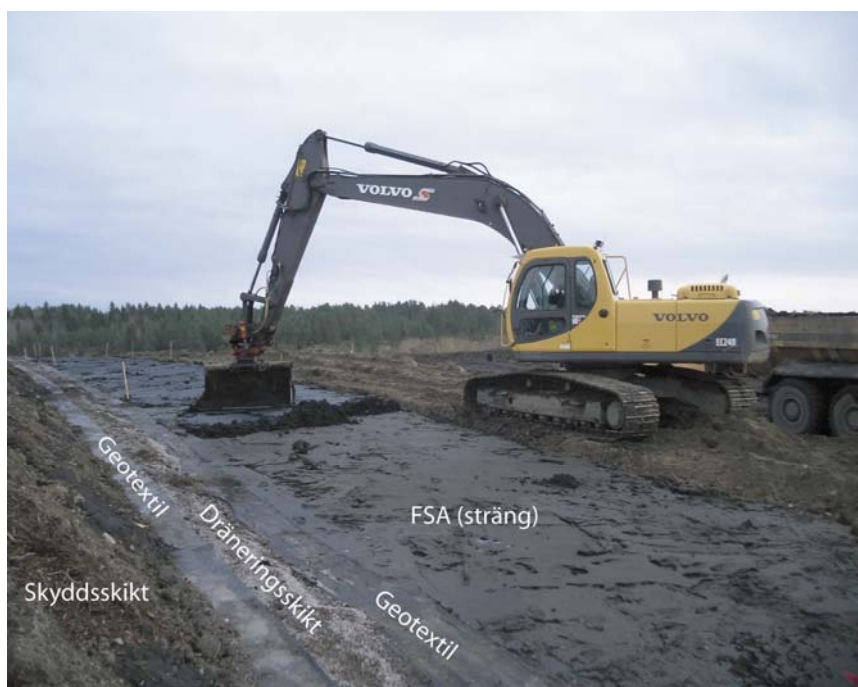
Figur 3.2 Utlagt FSA-, dränerings- och skyddsskikt, Lilla Nyby, Eskilstuna, [1].

Skikt	Mäktighet	Material
Växtetableringsskikt	0,2 m	Anläggningsjord
Skyddslager	> 1,1 m	Jord med askskikt som rotpenetrationsskydd
Materialskiljande lager	-	Geotextil
Dräneringslager	0,2 m	Bergkross
Materialskiljande lager	-	Geotextil
Tätskikt	0,4-0,5 m	Flygkastabiliserat avloppsslam FSA50 (50%/50%)
Avjämningslager	0,3 - 1	Aska och bottensand
Avfall		Hushållsavfall

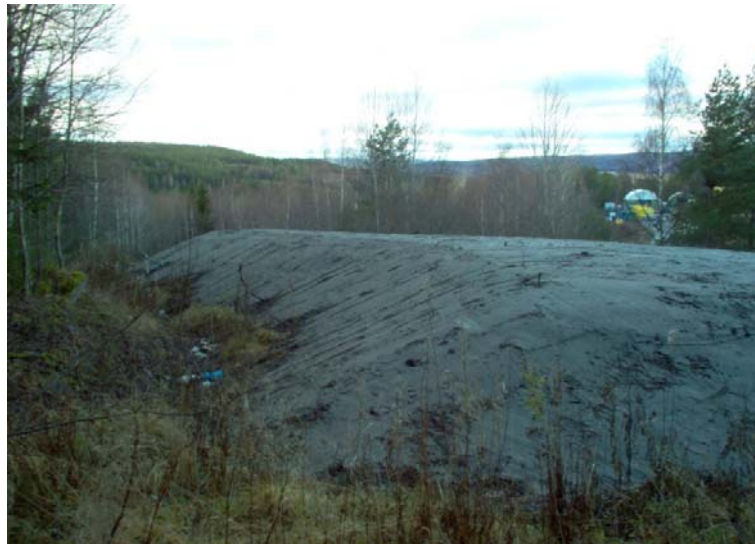
Figur 3.11 Pilotförsök med FSA som tätskikt på Blåbergets deponi. (Foto: Stina Lenströmer, Ramböll)[11]

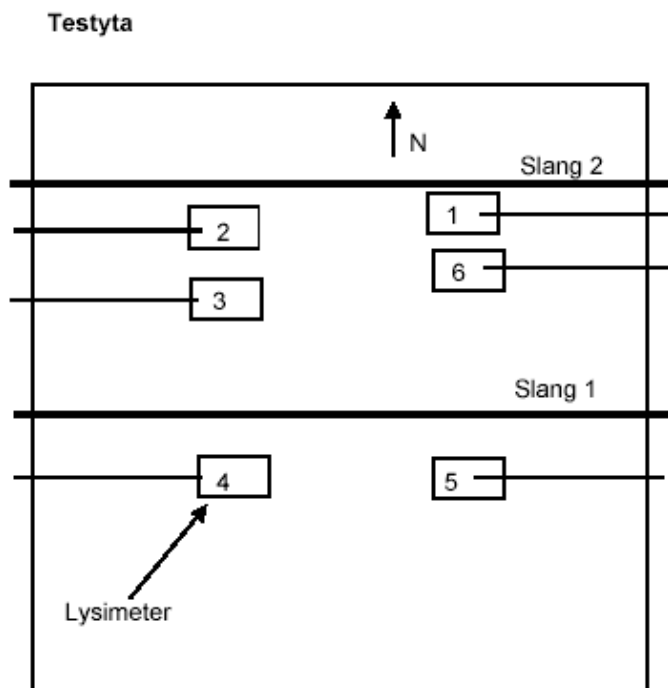
Figur 3.12 Schematisk bild över lysimetrar (1-6) och slangar för sättningsmätning på testcellen.

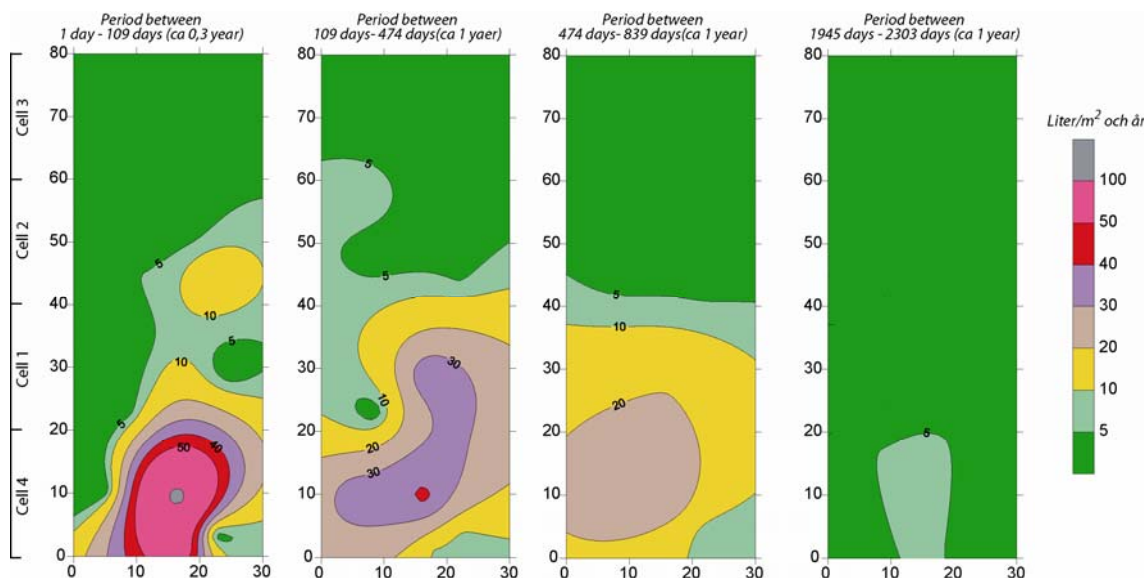
Figur 3.14 Tätskiktets täthet uttryckt i liter/m² och år (mm/år) efter 109, 474, 839 och 2303 (6,3 år) dagar.

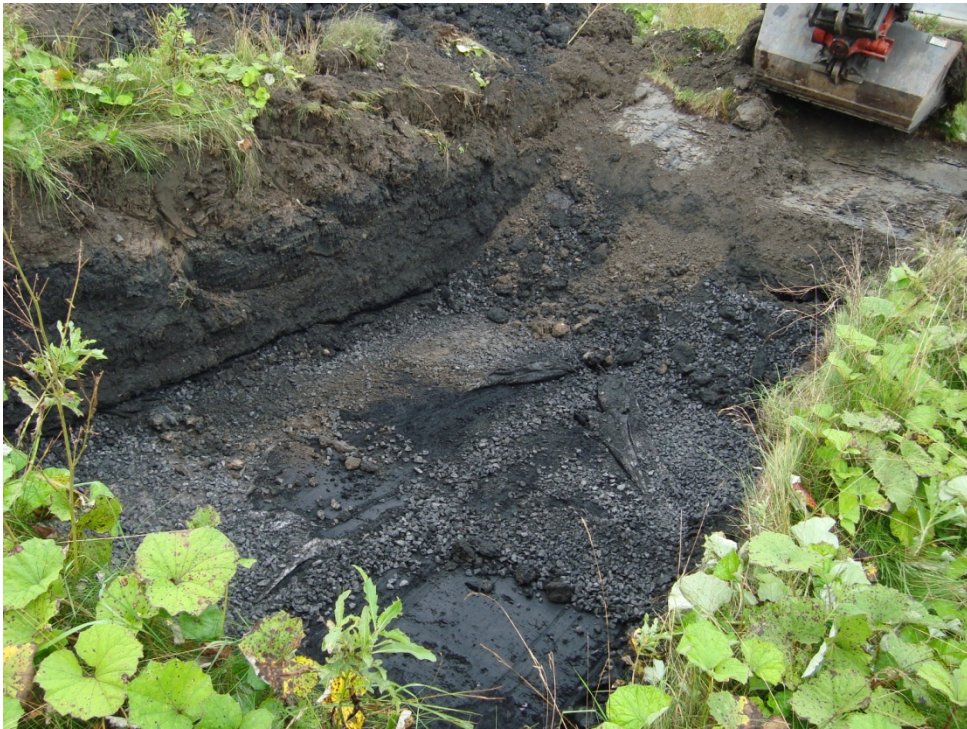
Figur 3.20 Framgrävning av FSA-skiktet. Notera geotextilen mellan drännskikt och FSA-skikt.

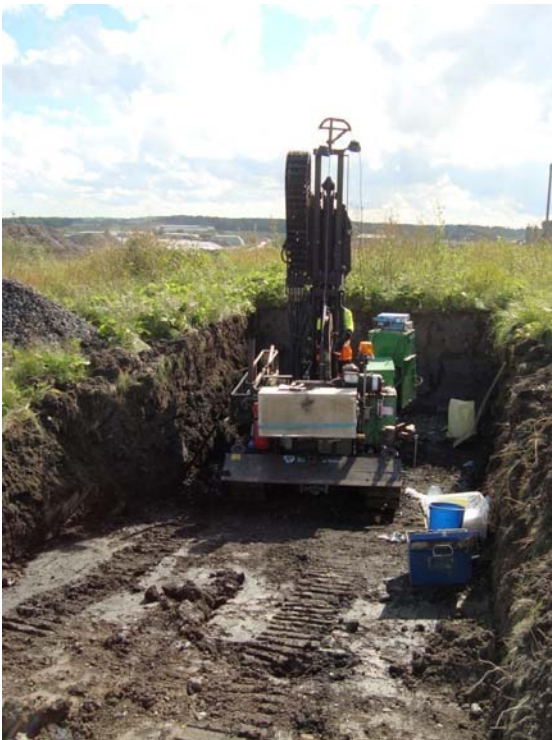
Figur 3.21 Provtagning med borrbandvagn.

Figure 3.21 Sampling with drilling machine.

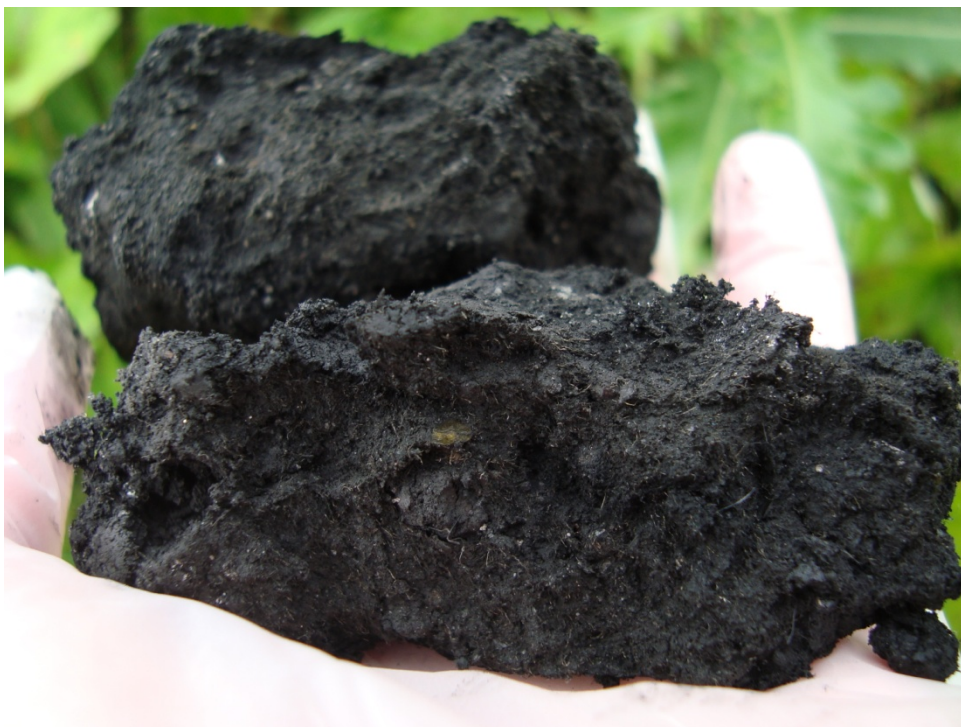
Figur 3.22 Prov från tätskiktet, Gärstad september 2010.

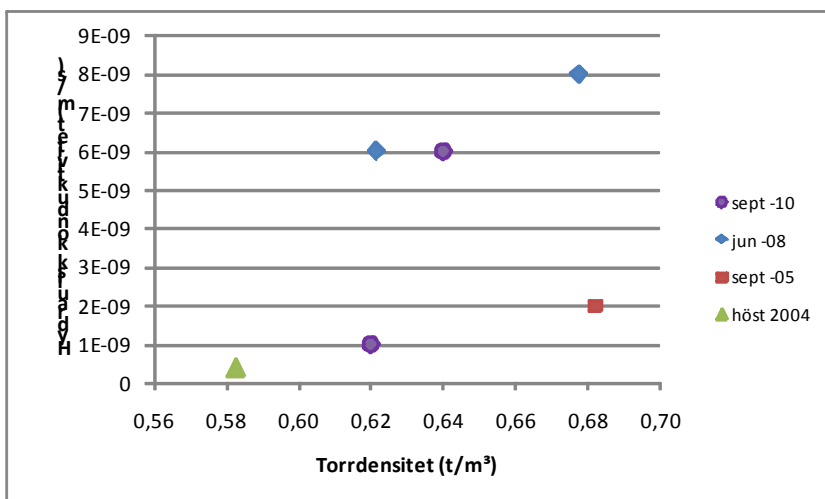
Figur 3.24 Hydraulisk konduktivitet jämfört med densitet för prover av FSA från Gärstad.

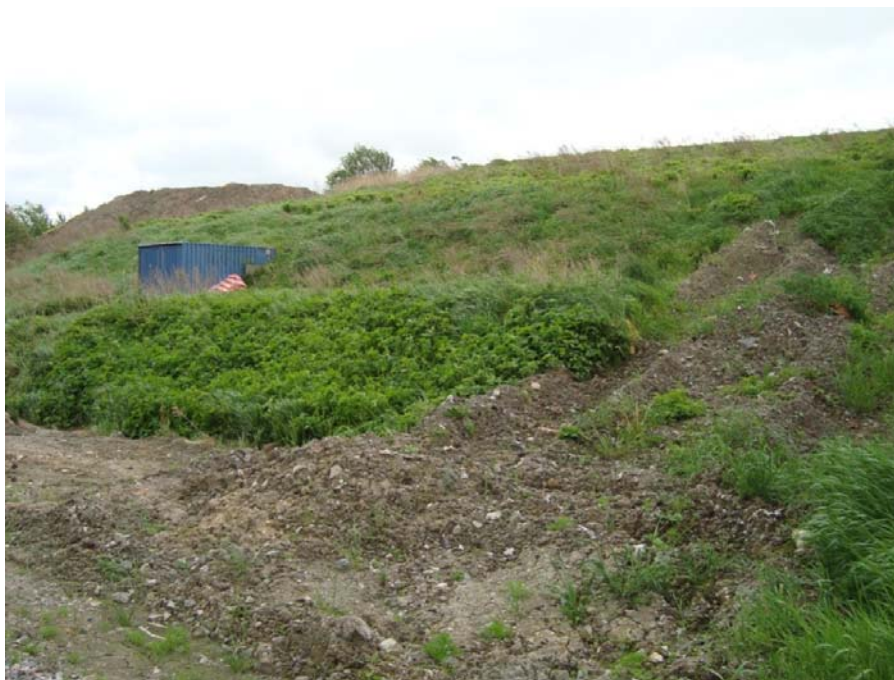
Figur 3.26 Provytan, tre år efter anläggning. Uppsamlingskärl för lysimetrarna finns i containern. (foto: Märta Ländell)

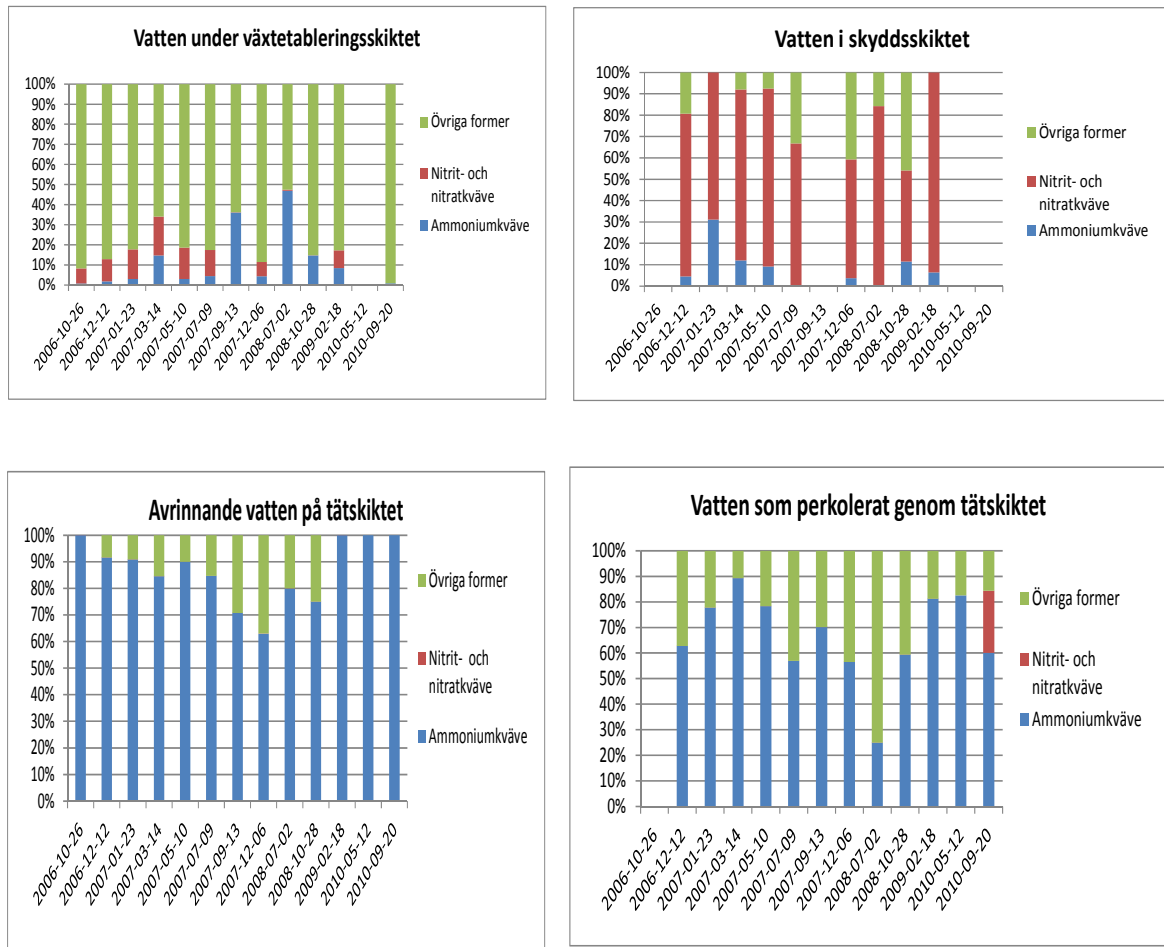
Figur 3.31 Halter av kvävefraktioner i lysimetrar och i avrinningsvatten från olika skikt från Atleverket.

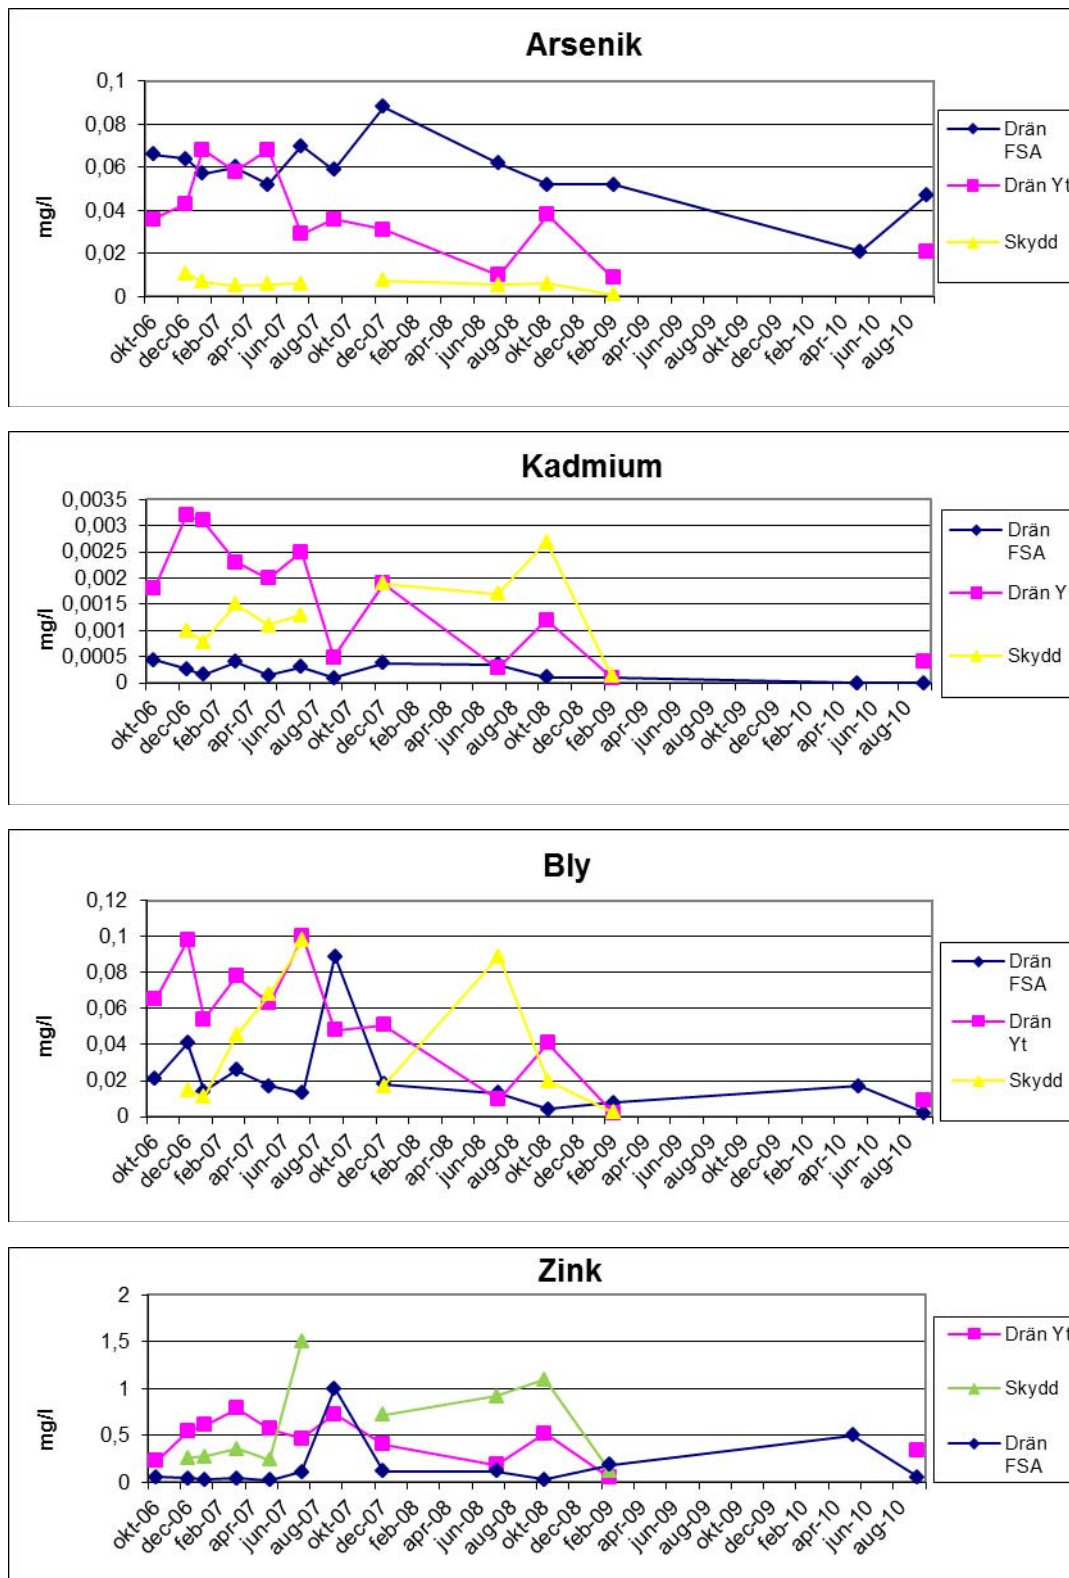
Figur 3.32 Halterna av a) arsenik, b) kadmium, c) bly och d) zink i avrinnande vatten från ytskikt, skydds-skikt och avrinnande vatten från FSA.

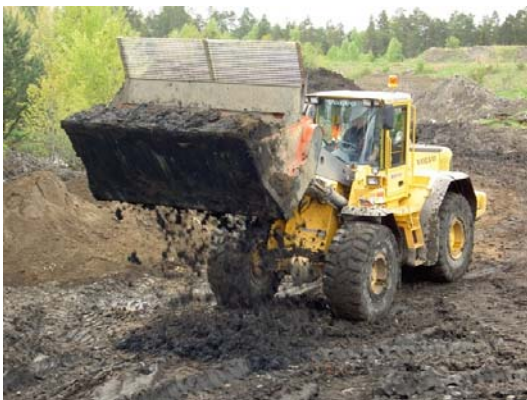
Figur 4.1 Blandning av FSA med ALU-skopa (Bild: Magnus Jakobsson, Eskilstuna Energi och Miljö AB)

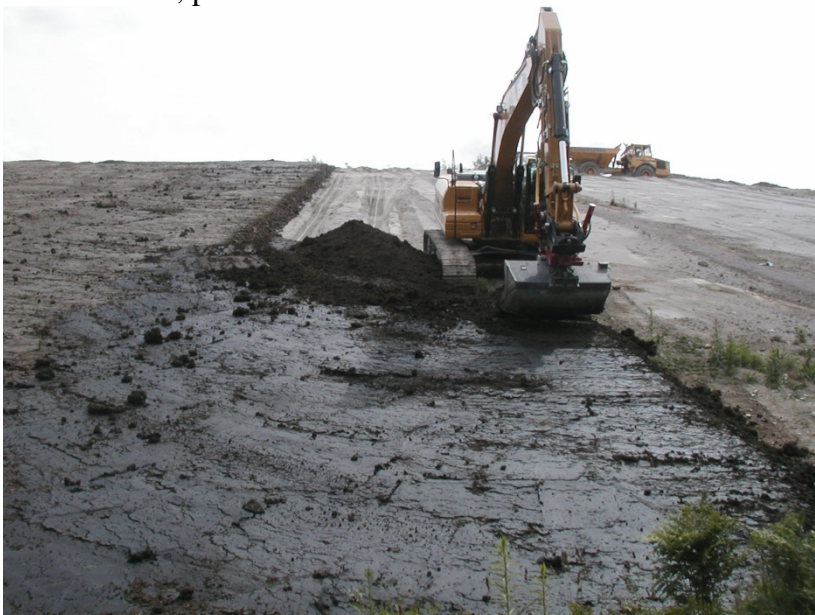
Figur 4.2 Utläggning av FSA. (Foto: Michael Kempfi, Atleverket)

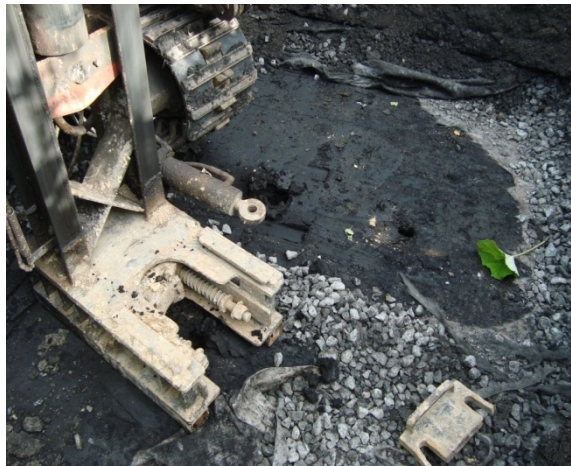
Figur 5.8 Provtagning av fast material på Gärstadverket. September 2010. Geotextilen har hindrat FSA och dränskikt från att tryckas in i varandra.
