Damning från flygaskstabiliserade grusvägar

Göran Blomqvist, Karin Edvardsson, Mats Gustafsson och Ola Wik

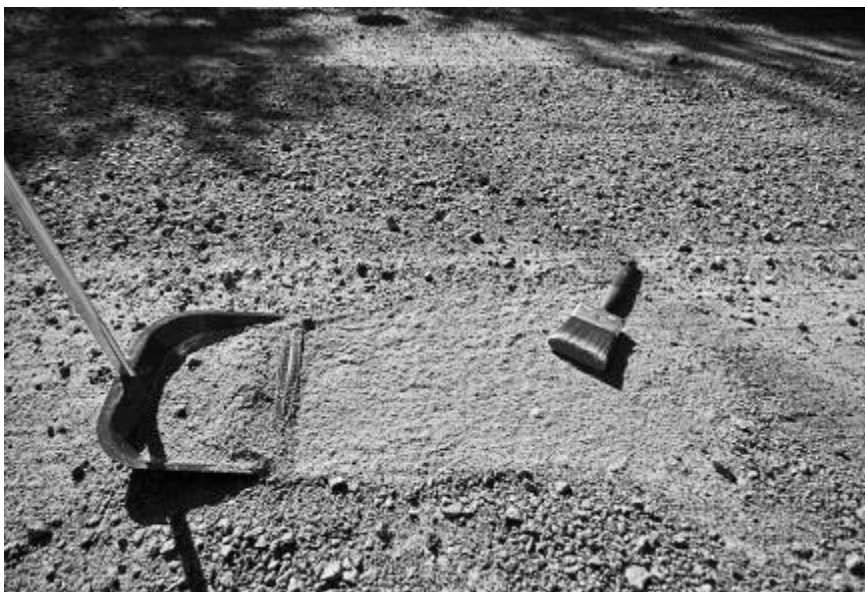
Figur 7 Insamling av löst gruslitage i hjulspåret.

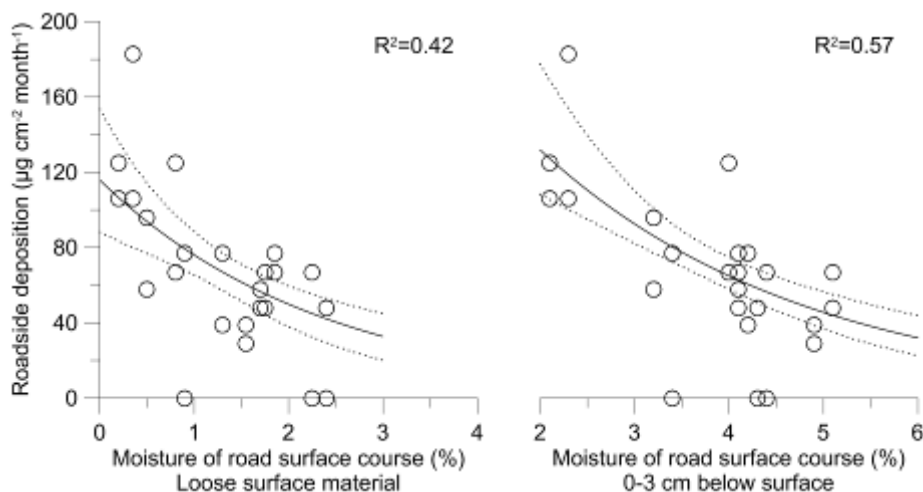
Figur 12 Gruslitagegens fuktighetsgrad och depositionen på de passiva provtagarna. Till vänster fuktighetsgraden hos det ytliga lösa gruslitageget och till höger fuktighetsgraden 0–3 cm från vägytan. Till respektive data har en exponentialfunktion kurvanpassats (heldragen linje). Prickad linje anger funktionens 95-procentiga konfidensintervall.
