Flygaska-Grönlutslamstabiliserad skogsbilväg – Fallstudie Iggesund

**Fly-ash and Green liquor as binder in gravel road
stabilization**

Pilot study at Iggesund

Q6-630

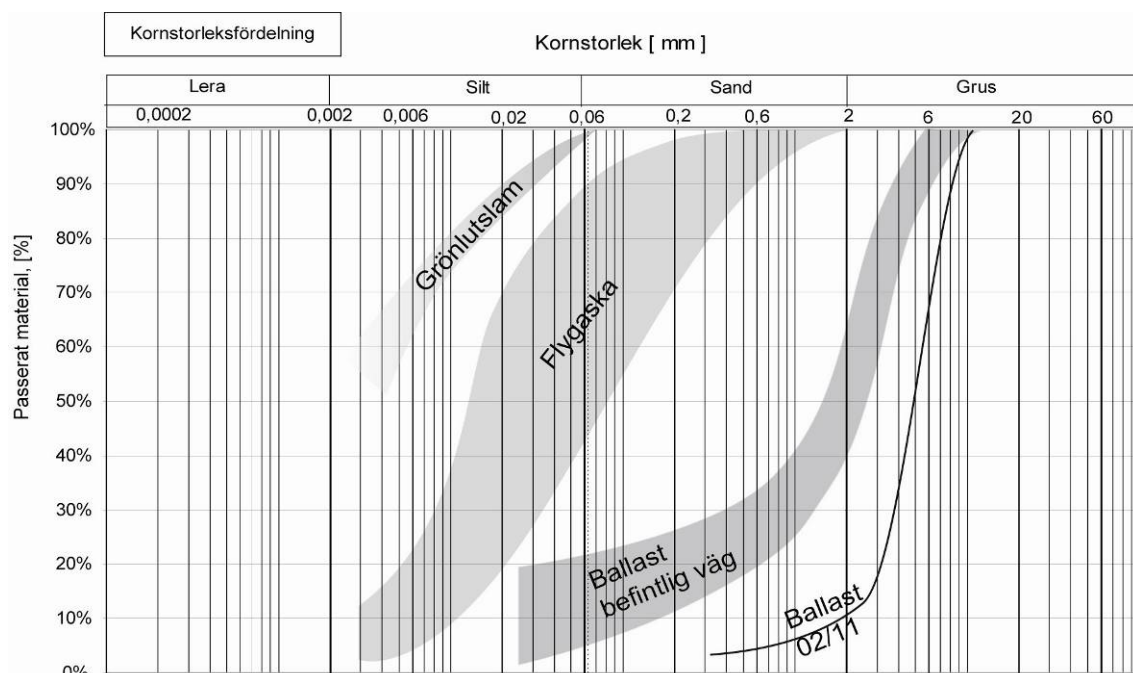
Figur 2. Kornstorleksfördelning, schematisk bild.

Figure 2. The spread of grain size (schematic).

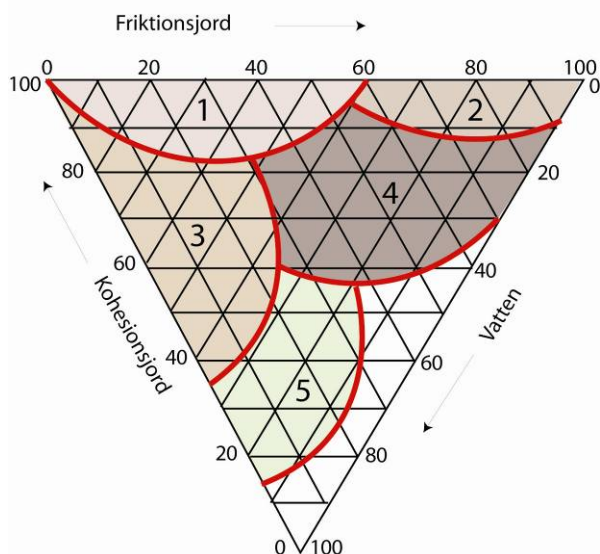
Figur 3. Ungefärlig procentuell sammansättning vid stabilisering, Kézdi (1979).

Figure 3. Approximate percentage composition of the mixtures prepared by stabilization, Kézdi (1979).

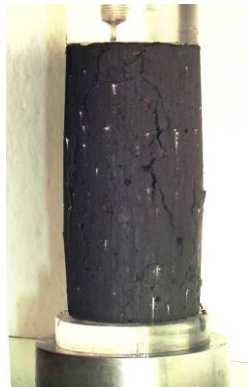
Figur 5. Provkropp efter utförd enaxligt tryckförsök efter 14 dygns härdningstid.

Figure 5. Unconfined compression test after curing for 14 days.

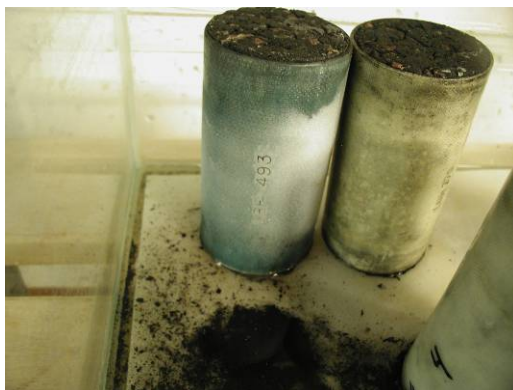
Figur 6. Frysta och upptinade prover på kapillärbädd under upptiningsfasen. Observera att material lossnar från provernas underkant.

Figure 6. Samples after frost susceptibility test on a capillary matt after thawing. Notice able is the loss of material on the matt.

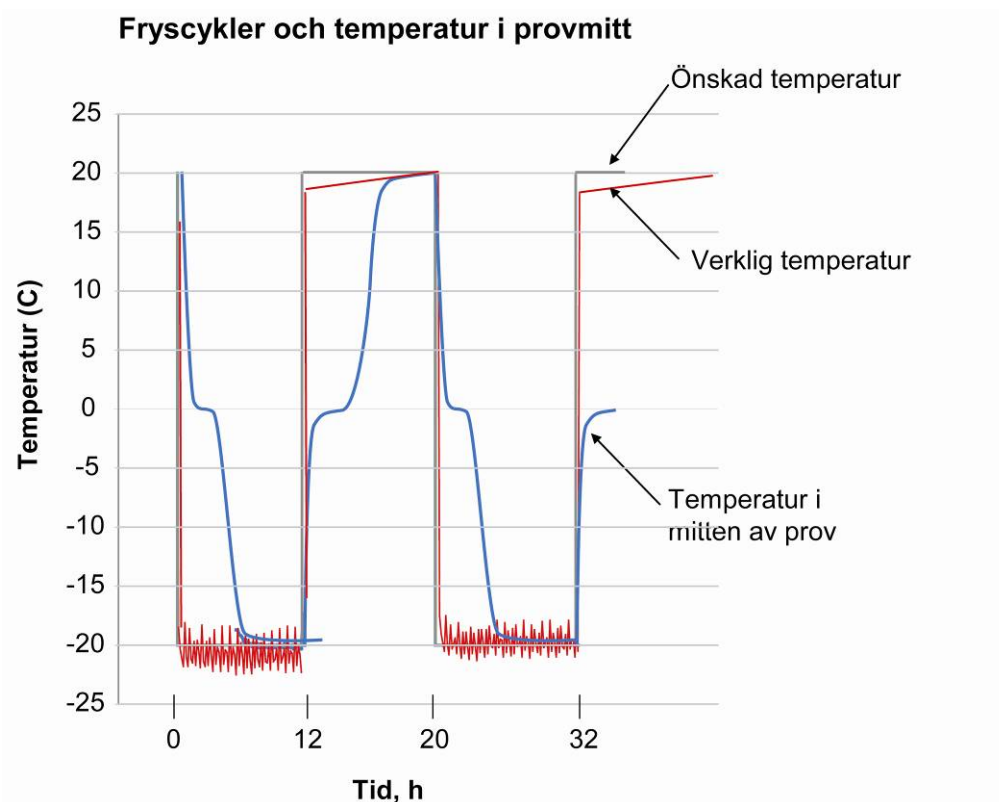
Figur 7. Frysnings och upptiningsförloppet för två frysnings- tiningscykler (schematisk).

Figure 7. Two cycles of freezing and thawing during frost susceptibility test (Schematic).

Utöver receptvariation och härdningstid så har inverkan av frysning och upptining på hållfastheten undersökts. Blandningsrecepten som valdes för dessa försök var en provkropp med recept A och tre provkroppar med recept B (se Tabell 2). Provkropparna fick härda i 30 dygn på kapillär matta innan dessa utsattes för frysning/tiningscykler. Försöket utfördes genom att proverna sattes i frysskåp med minus 20 grader och tilläts frysa under 12 timmar. Därefter lyftes proven ut ur frysskåpet och placerades på en kapillär matta vid rumstemperatur plus 20 grader för tining under 8 timmar, se Figur 6. Proverna placeras sedan med den nyligen fuktade sidan upp i frysskåpet och en ny frysning/tiningscykel. Dessa frysning och upptiningscykler upprepades sedan 12 gånger. Det tinade provet undersöktes sedan med avseende på tryckhållfasthet efter olika härdningstider. Ett prov för respektive recept undersöktes ett dygn efter avslutad tining, medan för recept B undersöktes en provkropp 30 dygn och en provkropp 90 dygn efter avslutad tining. Detta i syfte att kontrollera om härdningen kunde fortsätta efter frysning/tiningsförsöken. Grå kurva i Figur 7 visar önskad tempkurva. Streckad kurva

är uppmätt temperatur i mitten av provkroppen. Den verkliga omgivningstemperaturen runt provet låg nära den gråa kurvan, se Figur 7.

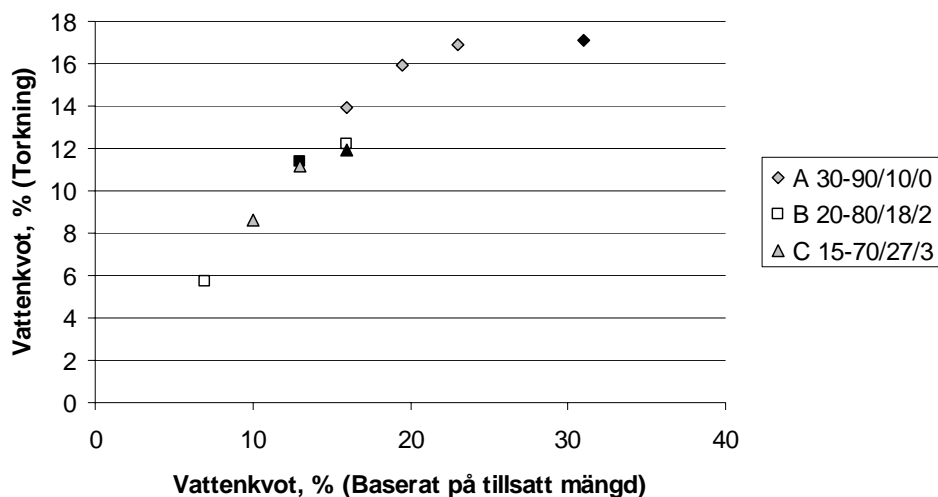
Figur 8. Förhållandet mellan vattenkvot baserat på tillsatt mängd och vattenkvot efter torkning. Svart markering visar respektive recepts optimala vattenkvot.

Figure 8. Relationship between water content based on amount of added water and drying. Black marking shows optimal water content for each recipe.

Recept C: 15 % bindemedel, var stenig vid blandning och bearbetning. Den låga halten av bindemedel medförde att gruset fick en framträdande roll i mixen. Provtuben var svår att avjämna efter packning. Blandningens maximala torrdensitet var $2,09 \text{ ton/m}^3$ vid en optimal vattenkvot på 11,9 % (efter torkning), Figur 8.

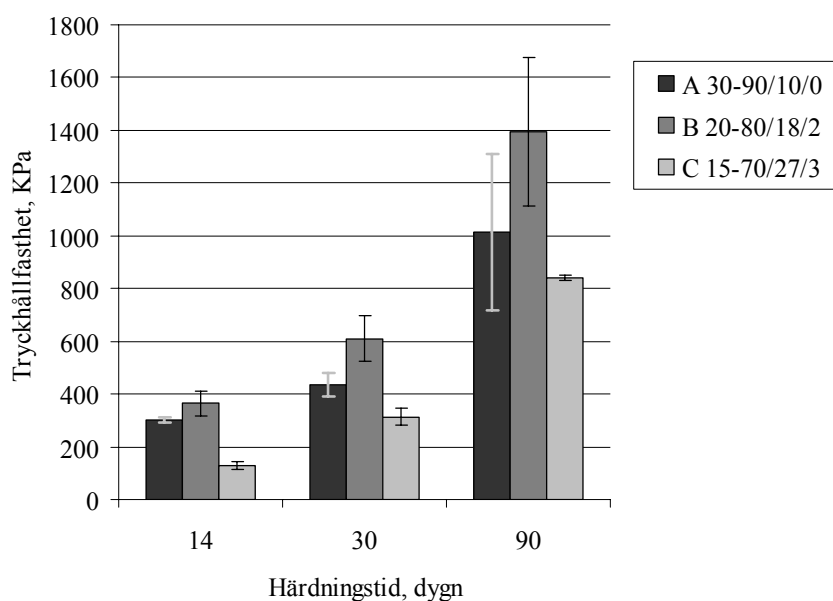
Figur 10. Respektive recepts tryckhållfasthet (medianvärde) och uppmätta max- och minvärden.

Figure 10. Sher strength of each sample serie (medan value) and measured max and min values.

Recept B (20-80/18/2): Tryckhållfastheten ökade med tiden och hade de högsta värdena av de undersökta recepten, Figur 10. Skrymdensitet på ca $2,3 \text{ tom/m}^3$ (medianvärde), med max- och minimivärde mellan $2,28 \text{ ton/m}^3$ respektive $2,33 \text{ ton/m}^3$, se Figur 10 och Figur 13. Tryckhållfastheten ökade med tiden, från 364 kPa (medianvärde efter 14 dygn) till ca 1394 kPa (medianvärde efter 90 dygn), Figur 10. Frysning och tinningsförsök som utfördes efter 30 dygns härdning gav en ca 40 %-ig reduktion jämfört med tryckhållfastheten efter 30 dygn, se figur 12. Två provkroppar fick härda efter ytterligare 14 respektive 30 dygn efter avslutat frostbeständighetsförsök, Figur 12. Tryckhållfastheten ökade, och provkroppen som undersöktes efter 14 dygn hade tryckhållfasthet på ca 800 kPa. Provet som undersöktes efter 30 dygns härdning hade tryckhållfasthet på 541 kPa. Den stora variationen hos provernas tryckhållfasthet kan bero på att vid tryckning av proverna knäcks provet på grund av tryckytan är ojämn. Tryckhållfastheten reducerades mellan 33 och 50 % efter FT-försök. Härdningen fortsätter efter avslutat FT-försök och hållfastheten utvecklas med tiden, Figur 12. Blandningsrecept B valdes för försöket, Figur 14. Av Figur 15 framgår att proverna blir sprödare med ökande hållfasthet och att det finns en tendens att Frysning och tining (FT) mjukar upp materialet, gäller provserierna A och B.

Recept C (15-70/27/3): Tryckhållfastheten ökade med tiden. Dubbelprovernas tryckhållfasthet uppvisade lite variation, men hade de lägsta värdena, Figur 10. Recept C med 15 % bindemedel hade skrymdensitet på ca $2,3 \text{ tom/m}^3$ (medianvärde), med max- och minimivärde mellan $2,27 \text{ ton/m}^3$ respektive $2,31 \text{ ton/m}^3$, Figur 11. Tryckhållfastheten ökar med tiden, från 128 kPa (medianvärde efter 14 dygn) till ca 840 kPa (medianvärde efter 90 dygn), se Figur 13. FT-försök utfördes inte på denna serie. Av Figur 15 framgår att proverna är spröda även vid låg tryckhållfasthet. Denna blandning undersöktes ej med avseende på tjälegenskaper.

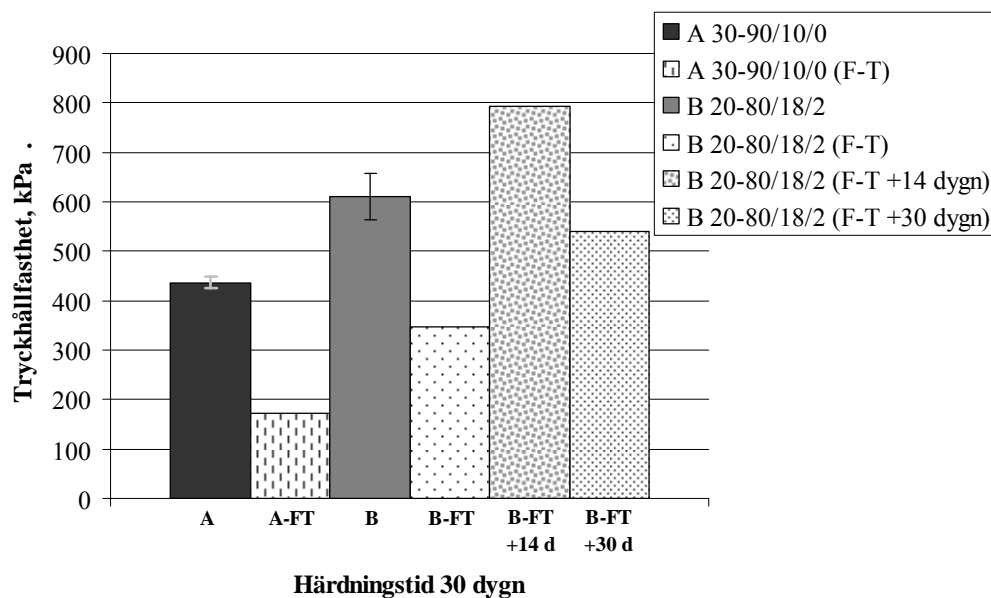
Figur 12. Tryckhållfasthet (medianvärden) och uppmätta max- och minvärden efter 30 dygns härdning, och tryckhållfasthet efter frysnings- och tingsförsök FT för blandningsserie A and B. För serie B undersöktes provkroppar efter 14 och 30 dygns härdning efter FT försök.

Figure 12. Shear strength of sample serie A and B (medan value) and measured max and min values after 30 day curing time, and after frost susceptibility test. Shear strength of sample serie B were tested after an additional curing time of 14 and 30 days following the frost susceptibility test.

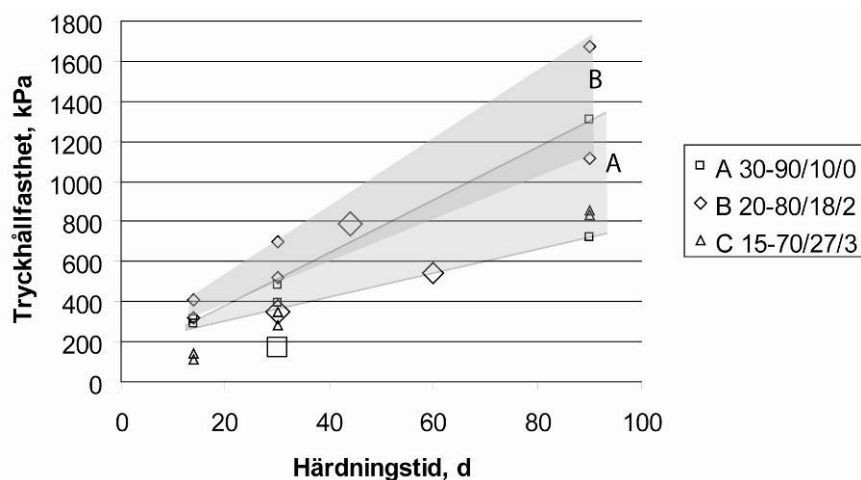
Figur 14. Härningstid ger ökad tryckhållfasthet. Blandningsrecept B valdes för försöket.

Figure 14. Curing time gives increased shear strength. Mixture B was chosen for the field test.

frostbeständighet. Recept B ger lägre hållfasthetsvärden och har sämre frostbeständighet än Recept B, Figur 14.

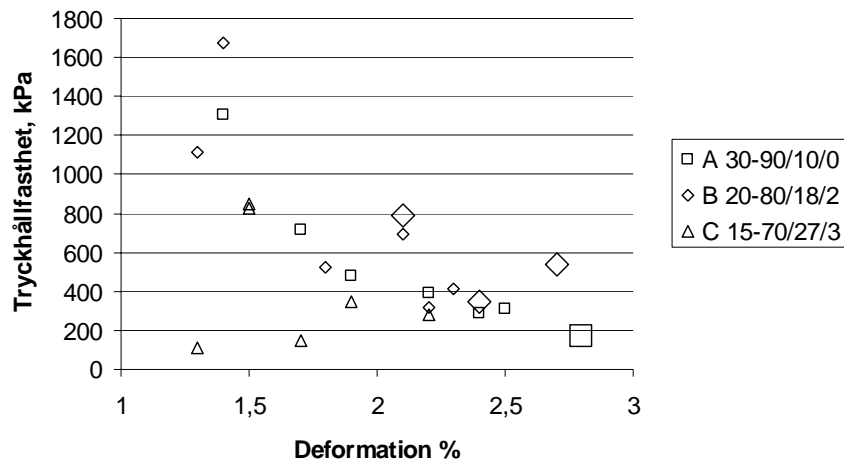
Figur 15. Med ökande tryckhållfasthet hos respektive provserie blir proverna sprödare. Rödmarkering visar tryckhållfasthet efter utfört frysnings och tningsförsök.

Figure 15. With increasing shear strength samples are more brittle. Bigger signes show samples after frostsusceptibility tests.

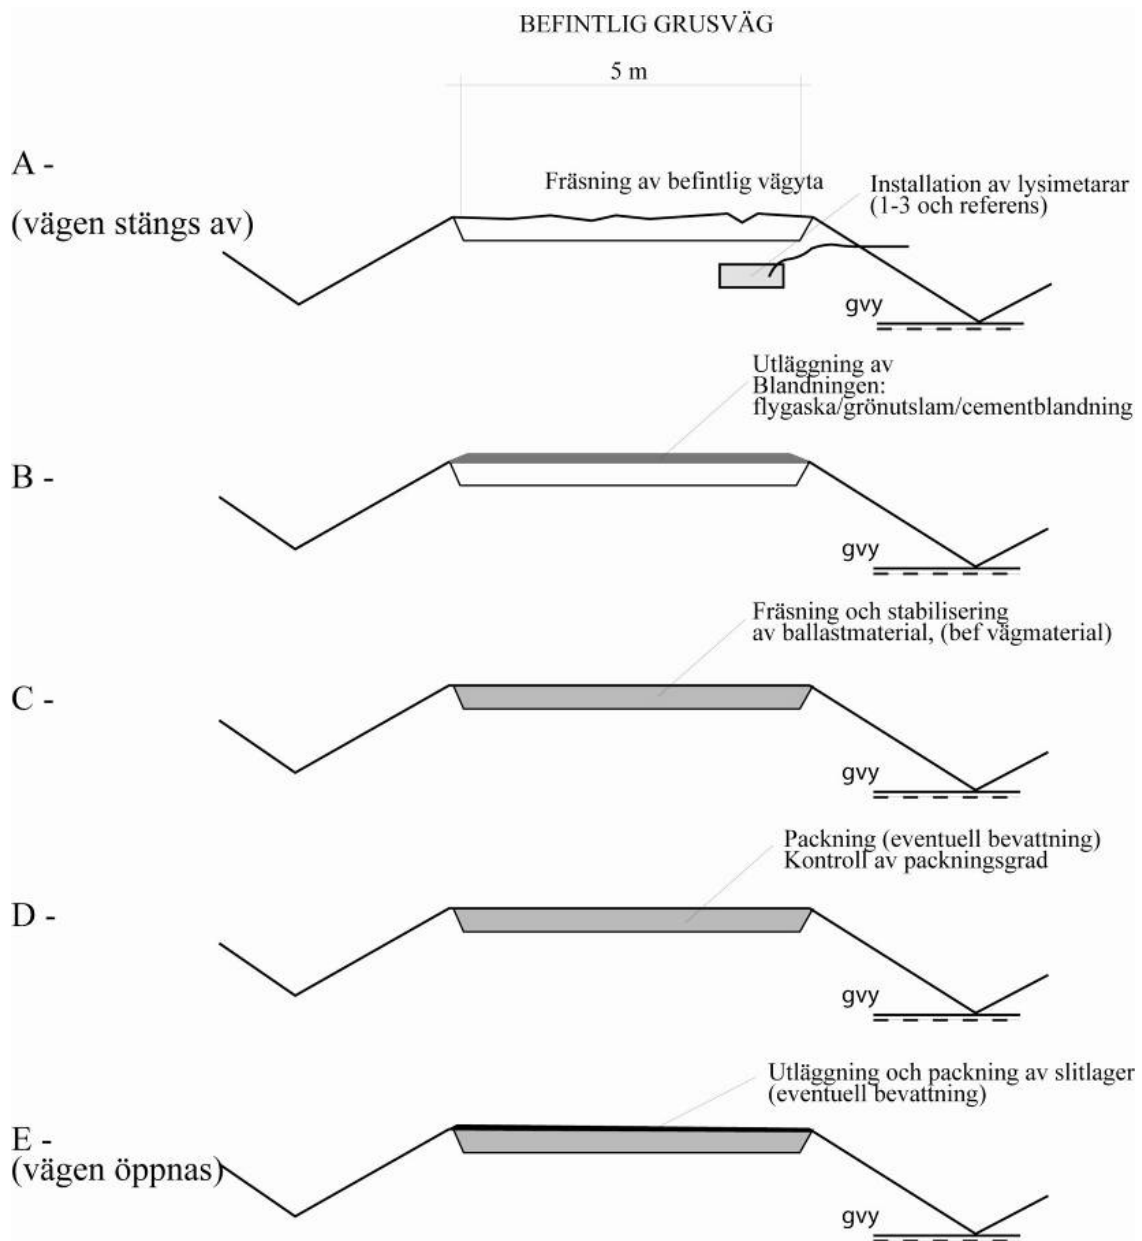
Figur 17. Beskrivning av utförandet av stabiliseringsarbetet, steg för steg

Figure 17. Description of the stabilization action step by step.

På Figur 17 redovisas arbetsgången steg för steg. Vägen stängdes av och frästes upp, Figur 18 a. Lysimetrar installerades. Den uppfrästa vägytan jämnades av med väghyvel, varefter bindemedlet lades ut på vägen, Figur 18 b. Det utlagda bindemedlet jämnades av med väghyvel, Figur 18 c. Därefter frästes vägmateriel och bindemedel ihop, Figur 18 d.

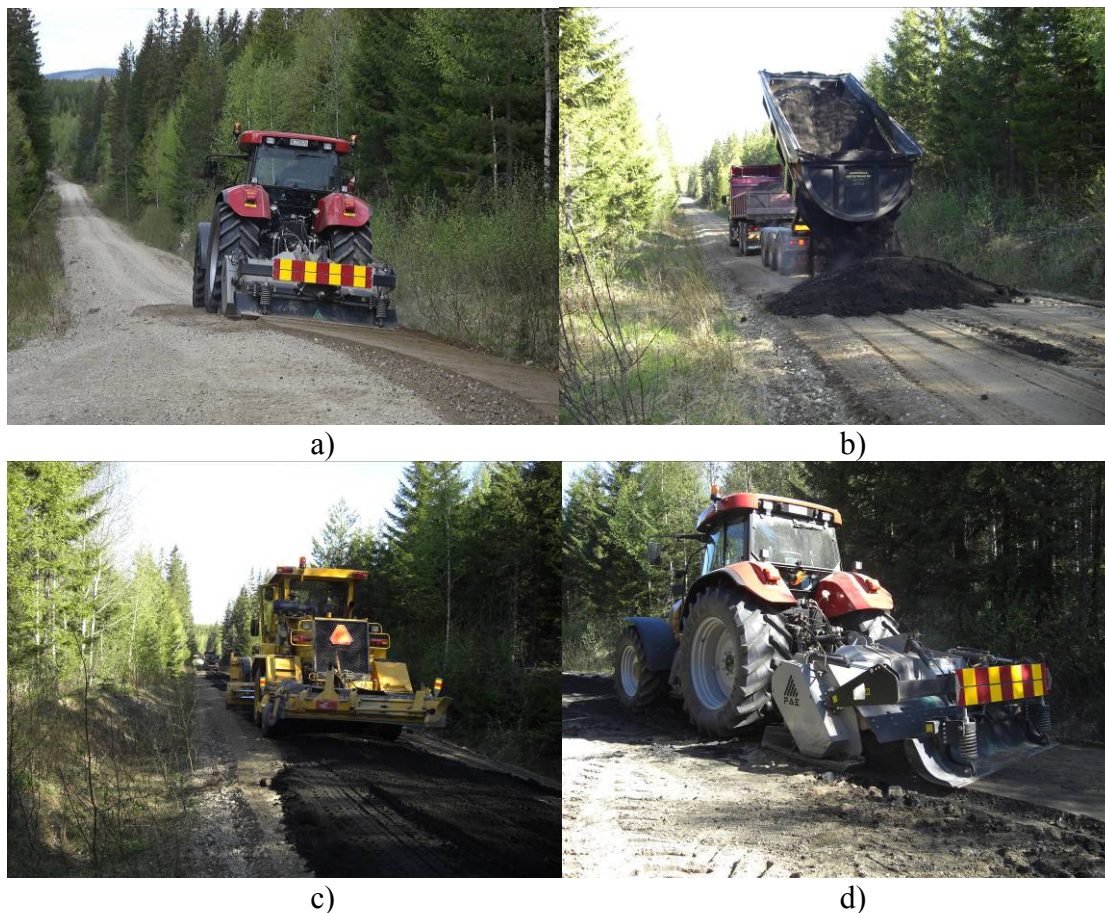
Figur 18. a) Befintliga vägen fräses upp. b) Utläggning av bindemedelsblandningen (recept B). c) Bindemedlet jämnas ut med väghyvel. d) Bindemedel och ballastfräses ihop.

Figure 18. a) The road material was broken up with a milling cutter. b) Binder was installed on the road surface. c) The road surface was levelled with a road grader. d) Road material and binder was mixed with the milling cutter.

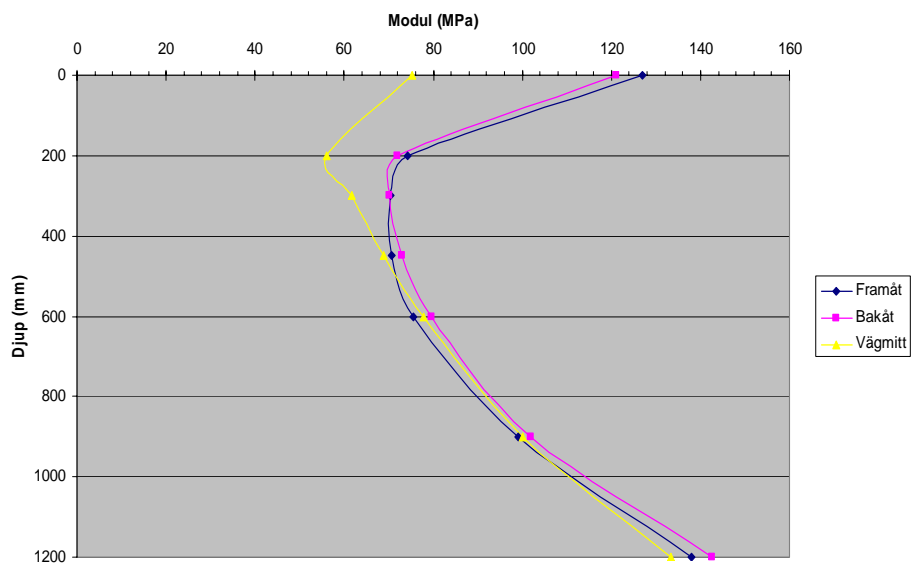
Figur 20. Sträcka 1. Medelvärde för beräknad yt- och medelmodul

Figure 20. Road section 1. Average value for calculated surface- and average modulus.

Resultaten i sin helhet redovisas i en separat rapport "Fallviktsmätning på stabiliserad grusväg väster om Iggesund", Carlsson (2008). Till förutsättningarna hör att undergrunden på sträcka 2 är något styvare än på sträcka 1 och referenssträckan. Resultaten visade att referenssträckan var något svagare än de stabiliserade sträckorna. På de stabiliserade sträckorna var det ingen skillnad i styvhet mellan de olika hjulspåren ("framåt" och "bakåt") medan på referenssträckan var skillnaden större mellan vänster och höger hjulspårens styvhet, se Figur 20 och Figur 21. Det bör också noteras att styvheten på vägmitt var låg i jämförelse med hjulspårens styvhet, Figur 20.

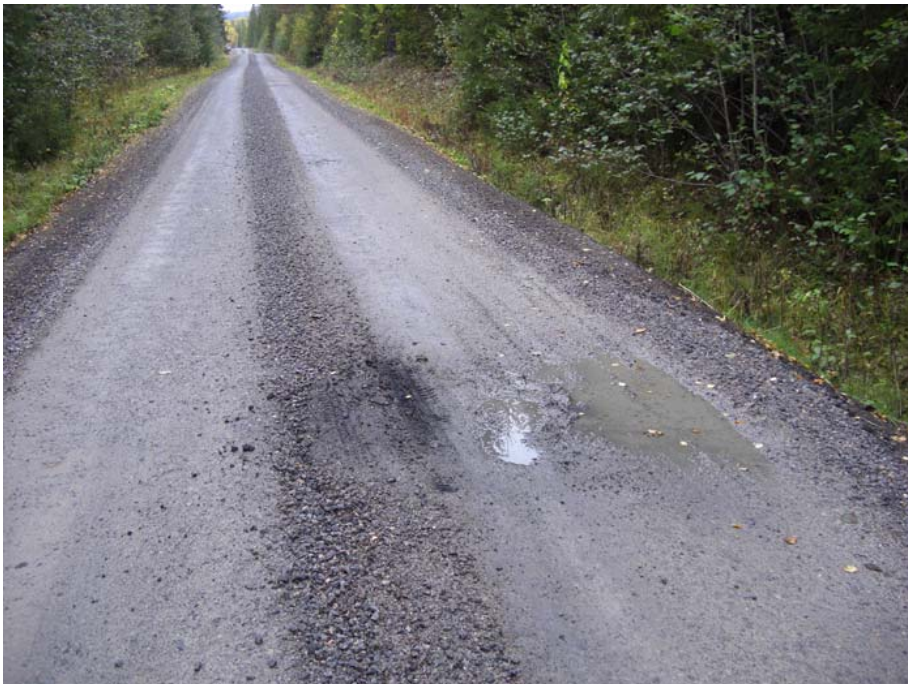
Figur 22. Svaghetszon på sträcka 2.

Figure 22. Soft zone on section 2.

Generellt hade vägen bra kvalitet, med undantag av enstaka kortare sträckor på sträcka 2, se Figur 22. Svaghetszonen korsas av en trumma. Enstaka potthål förekommer också på sträcka 2.

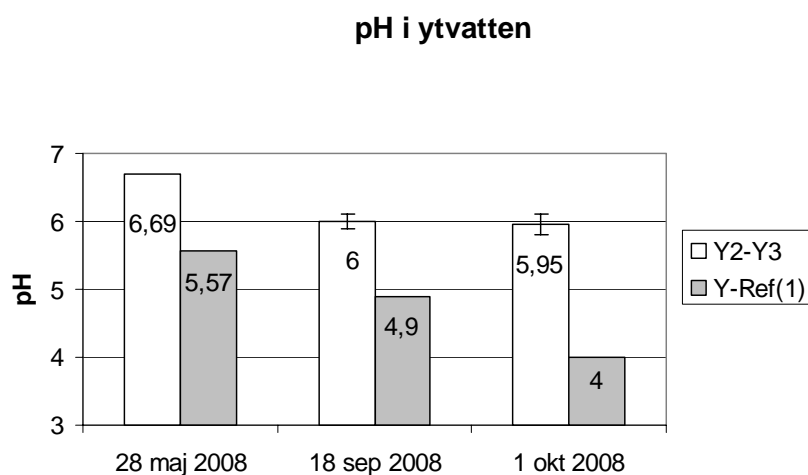
Figur 23. Ytvattenprovernas pH i Y2 och Y3 samt i referenspunkten Y-Ref.

Figure 23. pH and surface water samples from Y1, Y2 and the reference point Y-Ref.

pH- och konduktivitetmätningarna på ytvattenproverna visar att referenspunktens pH och konduktivitet varierar markant mellan de olika provtagningstillfällena. pH varierade mellan 6,7 som högsta värde på våren med låg vattenströmning och 4 på hösten med stora flöden, Figur 23. På motsvarande sätt varierade även ytvattnets elektriska konduktivitet, Figur 24. Ytvattenproverna längs den stabiliserade sträckan uppvisar mindre variation och har jämnare pH och konduktivitet. Referenssträckan bedöms vara påverkad av torv-/våtmarksområden.

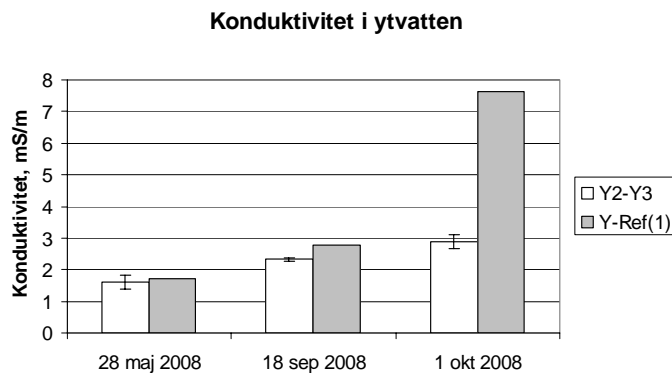
Figur 24. Ytvattenprovernans elektriska konduktivitet.

Figure 24. Electric conductivity of surface water samples.

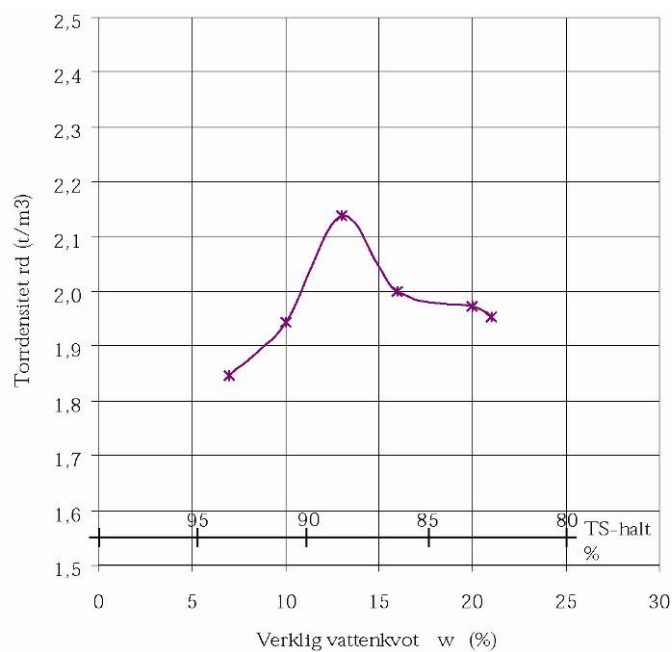
Figur 4 Packningsegenskaper hos stabiliserad ballast, enligt blandningsrecept 2, se Tabell 3.
