# RAKSTRÄCKOR FÖR ULTRAJUDSMÄTARE

RAPPORT 2011:11

# RAKSTRÄCKOR FÖR ULTRALJUDSMÄTARE

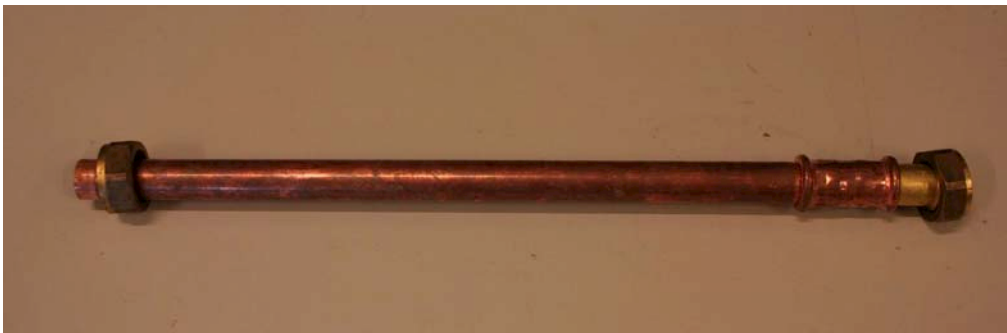
### Väl tilltagen raksträcka (mer än 10xDN)

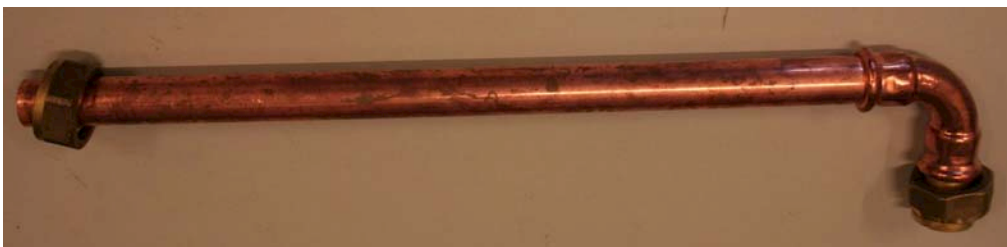
### 90° bøj före mätare

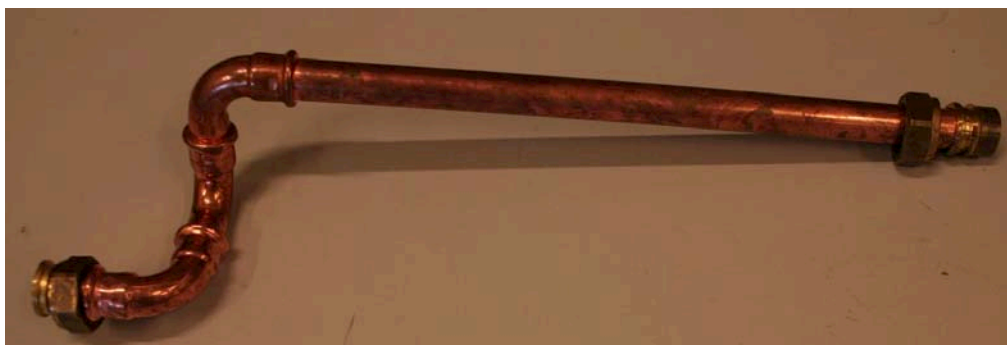
**Två stycken 90° böjar i olika plan**  
 Detta för att uppnå skruvflöde

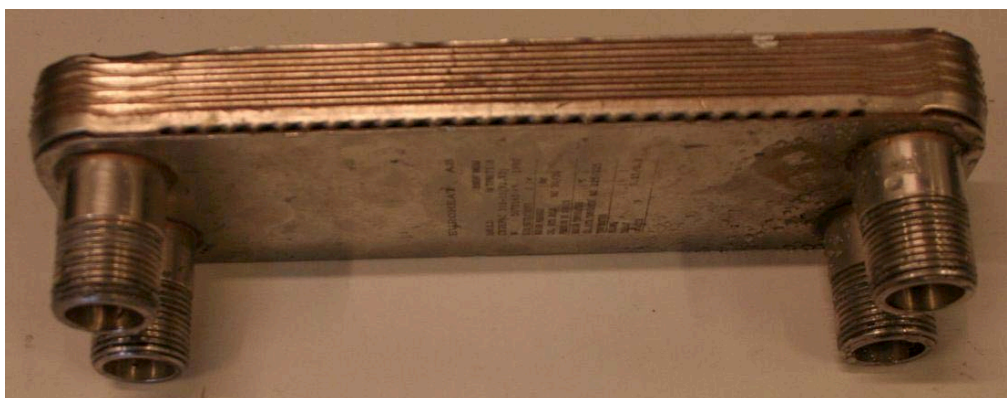
**Plattvärmväxlare**

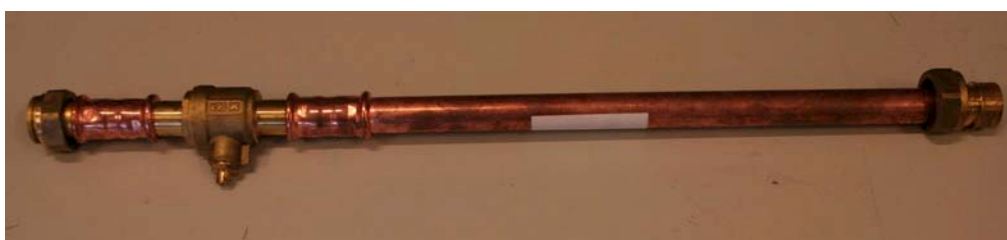
**Avstängningsventil**

Två lägen, stängd till 25 % eller till 50 %

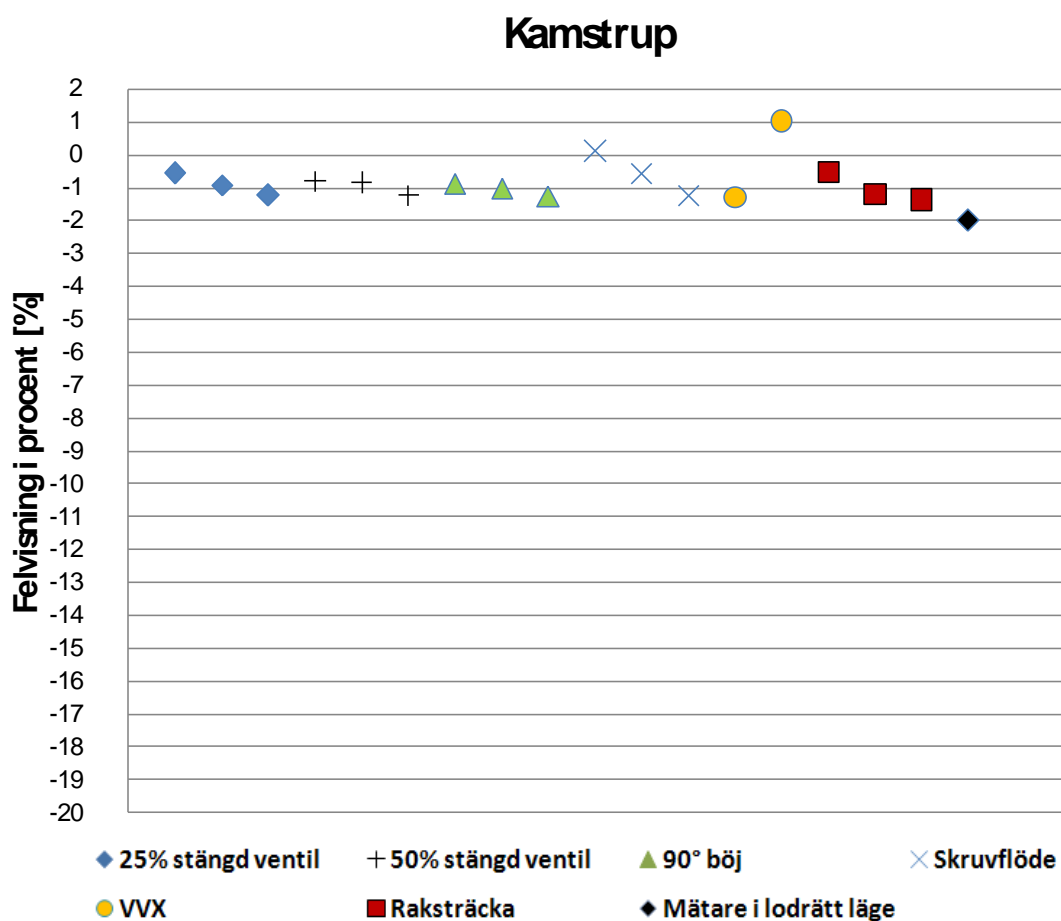
**Figur 7 Felvisning i % Kamstrup**

Flöde 0,625 m <sup>3</sup> /h	Flöde 2,5 m <sup>3</sup> /h	Flöde 3,75 m <sup>3</sup> /h
25 % stängd ventil	-0,6	-0,9	-1,2
50 % stängd ventil	-0,8	-0,8	-1,2
90° böj	-0,9	-1,0	-1,2
2*90° böj i två plan	0,1	-0,6	-1,2
VVX	-1,3	1,0	n/a
Raksträcka	-0,5	-1,2	-1,4
Mätare i lodrätt läge	n/a	-2,0	n/a

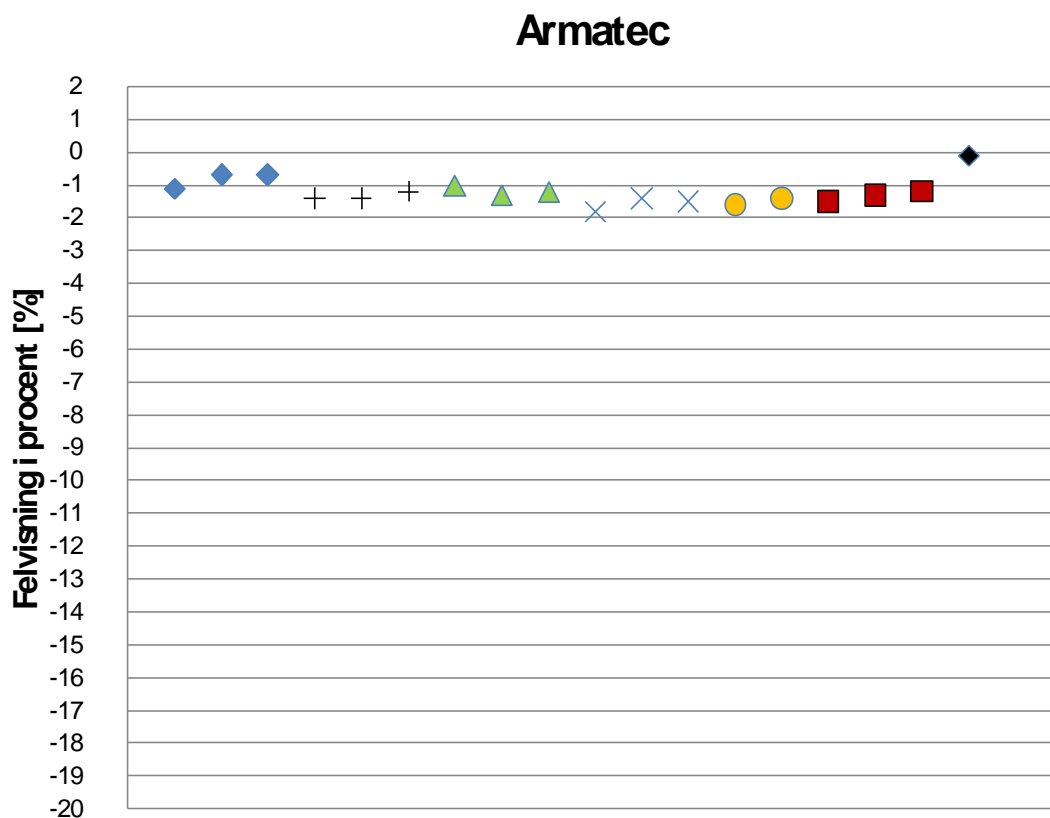
**Figur 8 Felvisning i % Armatec**

Flöde 0,875 m <sup>3</sup> /h	Flöde 3,5 m <sup>3</sup> /h	Flöde 5,25 m <sup>3</sup> /h
25 % stängd ventil	-1,1	-0,7	-0,7
50 % stängd ventil	-1,4	-1,4	-1,2
90° böj	-1	-1,3	-1,2
2*90° böj i två plan	-1,8	-1,4	-1,5
VVX	-1,6	-1,4	n/a
Raksträcka	-1,5	-1,3	-1,2
Mätare i lodrätt läge	n/a	n/a	-0,1

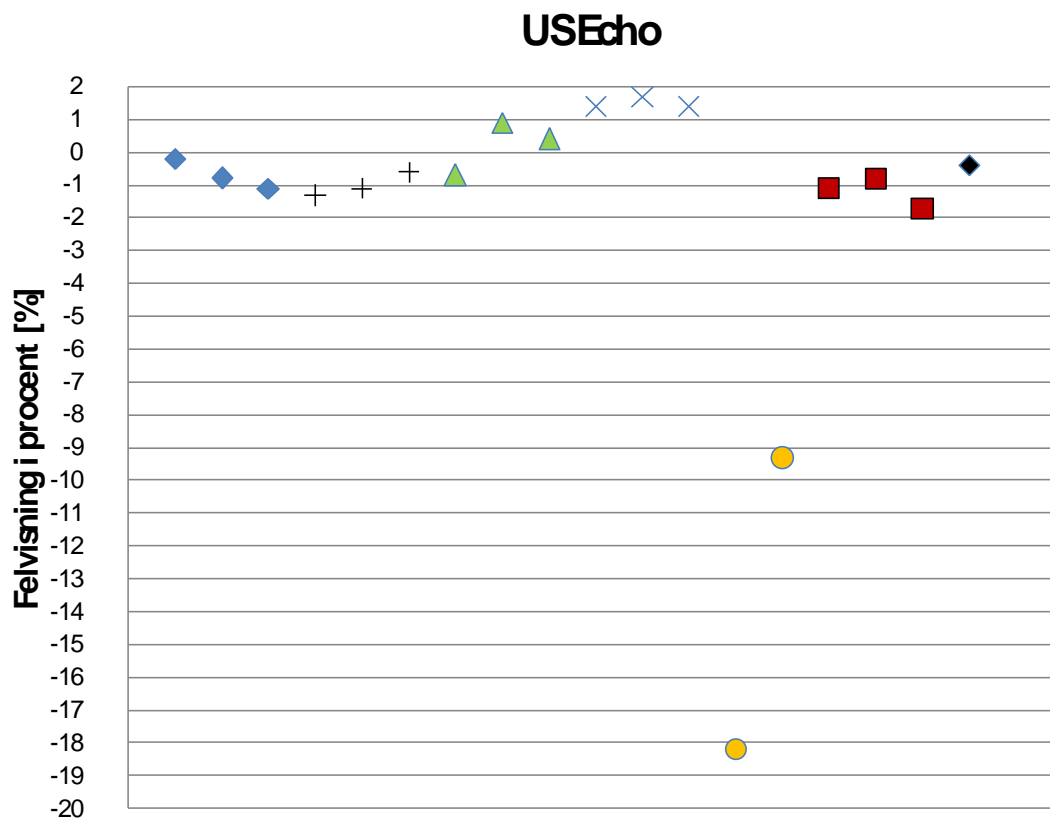
**Figur 9 Felvisning i %, Itron US Echo II**

Flöde 0,625 m <sup>3</sup> /h	Flöde 2,5 m <sup>3</sup> /h	Flöde 3,75 m <sup>3</sup> /h
25 % stängd ventil	-0,2	-0,8	-1,1
50 % stängd ventil	-1,3	-1,1	-0,6
90° böj	-0,7	0,9	0,4
2*90° böj i två plan	1,4	1,7	1,4
VVX	-18,2	-9,3	n/a
Raksträcka	-1,1	-0,8	-1,7
Mätare i lodrätt läge	n/a	-0,4	n/a

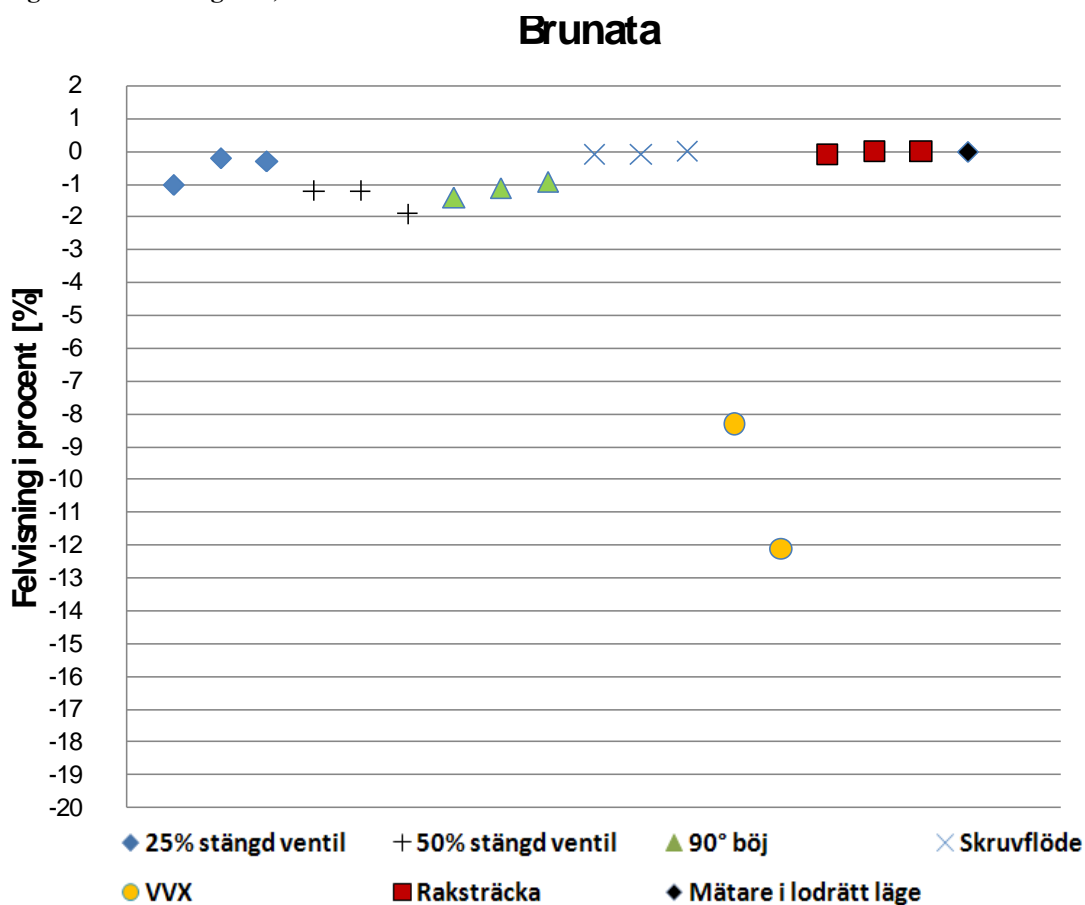
**Figur 10 Felvisning i %, Brunata**

Flöde 0,875 m <sup>3</sup> /h	Flöde 3,5 m <sup>3</sup> /h	Flöde 5,25 m <sup>3</sup> /h
25 % stängd ventil	-1	-0,2	-0,3
50 % stängd ventil	-1,2	-1,2	-1,9
90° böj	-1,4	-1,1	-0,9
2*90° böj i två plan	-0,1	-0,1	0
VVX	-8,3	-12,1	n/a
Raksträcka	-0,1	0	0
Mätare i lodrätt läge	n/a	0	n/a

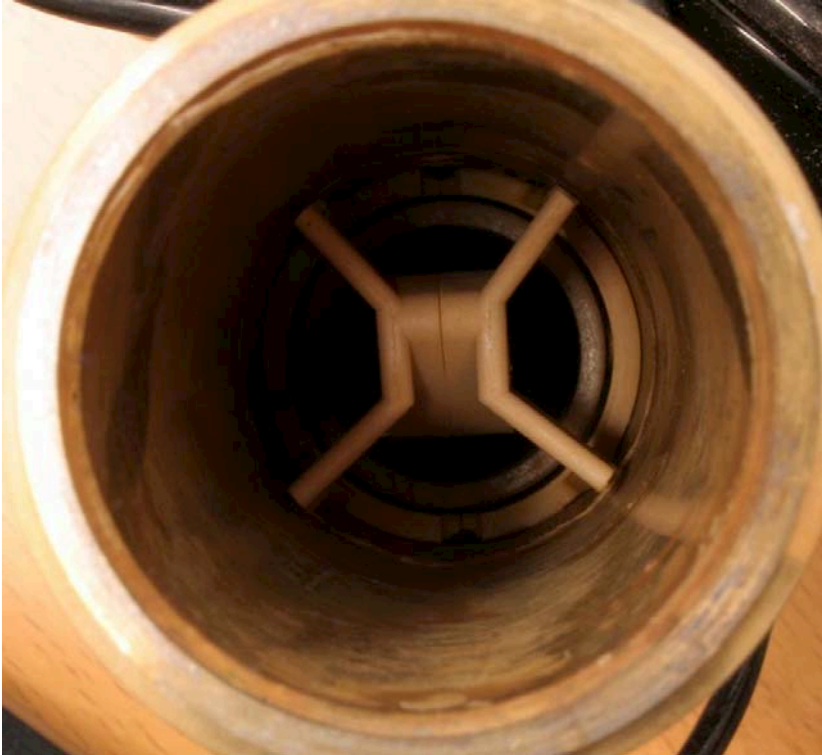
**Figur 12 Konstruktion Brunata (ut)**

Provobjektens konstruktion för att rikta flödet skiljer sig åt. Detta visas genom foton på inflödet av flödesmätarna. Då Brunatas mätare har ett extra hinder precis vid ingången togs även ett foto på utflödet för denna mätare.

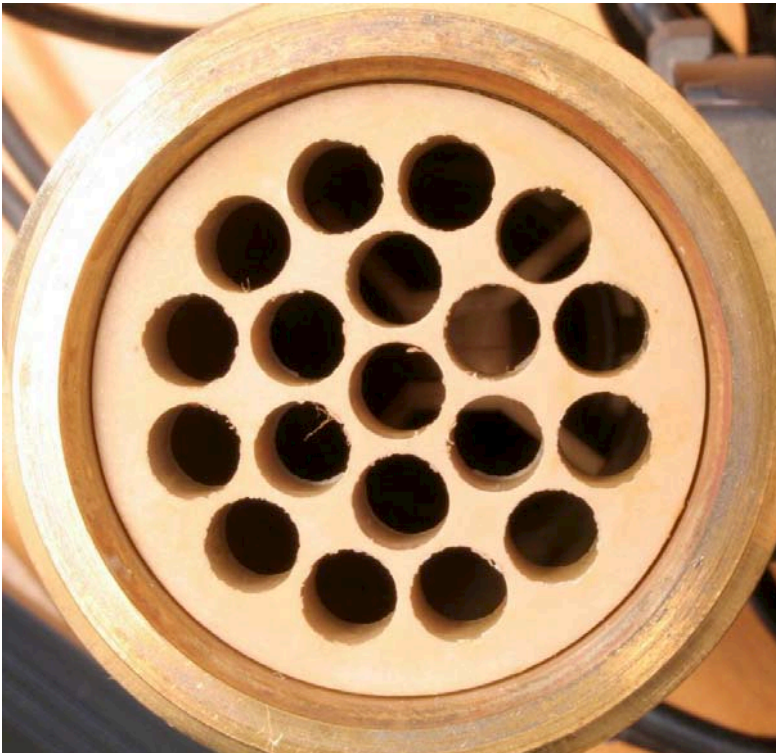
**Figur 13 Konstruktion Brunata (in)**

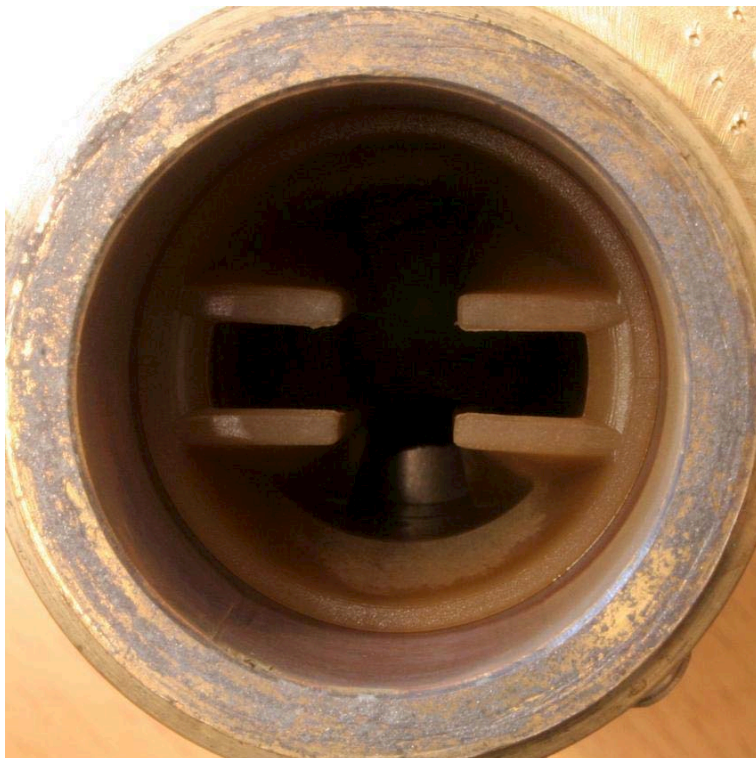
**Figur 14 Konstruktion Kamstrup**

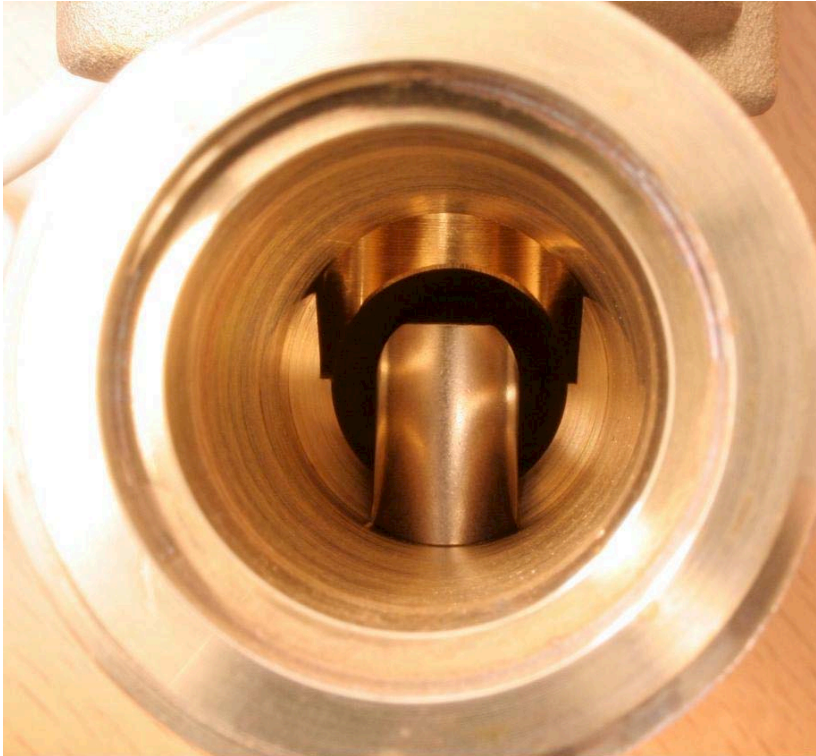
**Figur 16 Konstruktion Itron**
