RAPPORT 2012:17

KVANTIFIERING AV VÄRMELÄCKAGE GENOM FLYGBUREN IR-TEKNIK – EN FÖRSTUDIE

Det här är en förstudie av de möjligheter och begränsningar som finns med flygburen IR-teknik för detektion av vatten- och energiläckage i fjärrvärmenät. Metoden har sin styrka bland annat i att kunna hantera ett helt fjärrvärmenät. Samtidigt är det viktigt att fortsatta studier reder ut de begränsningar som alltid är kopplade till nya metoder, något som annars kan leda till fel slutsatser och vara förödande ur såväl teknisk som ekonomisk synvinkel.

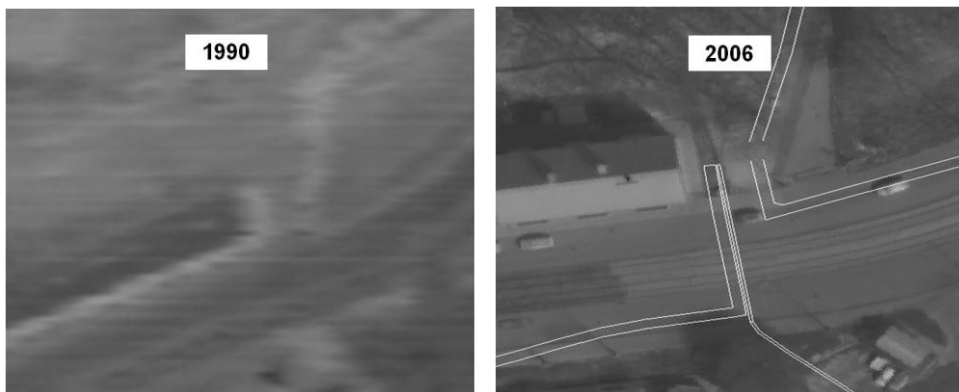
Figur A. IR-bilder tagna från 600-800 meters höjd över samma område med IR-teknik som var modern 1990 respektive 2006. Skillnaden i både termisk och spatiell upplösning är enorm, vilket har öppnat helt nya möjligheter för avancerad analys, klassificering och kvantifiering av energi- och medialäckage. Efter 2006 har utvecklingen ytterligare fortsatt, se Figur B.

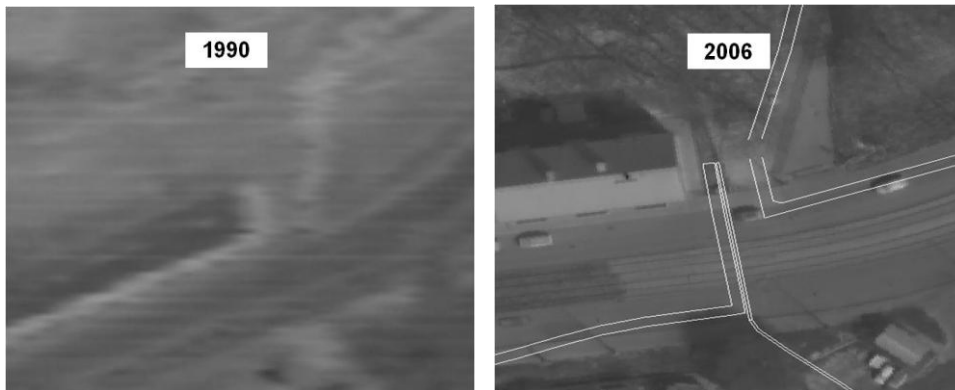
Figur 2.1. IR-bilder tagna från 600-800 meters höjd över samma område med teknik som var modern 1990 respektive 2006.

IR-tekniken har utvecklats i hög takt det senaste decenniet vilket framgår i Figur 2.1 som återger samma område. Skillnaden i både termisk och spatiell upplösning är enorm, vilket har öppnat helt nya möjligheter för avancerad analys, klassificering och kvantifiering bara under de senaste åren. Efter år 2006 har förbättringen fortsatt. En nyregistrerad bild med dagens bästa IR-kamerateknologi visas i Figur 2.2.

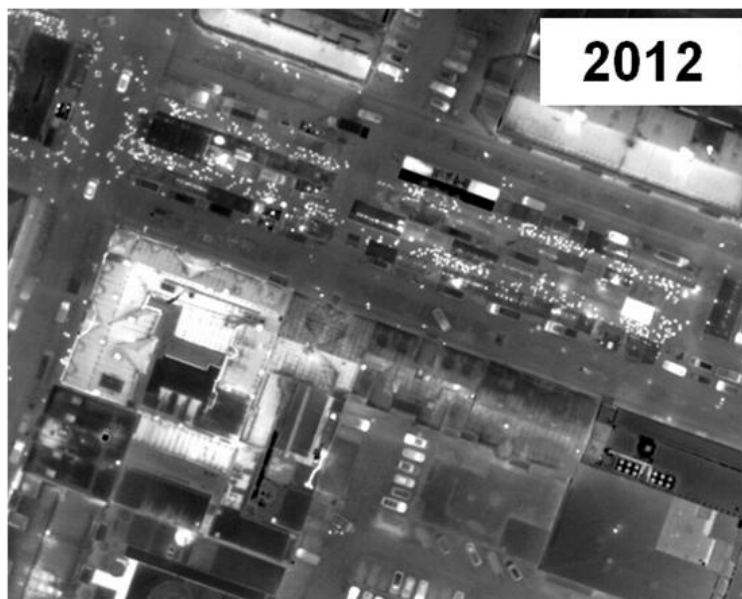
Figur 2.2. En IR-bild registrerad i januari 2012 från 800m höjd över torget i Örebro med en modern och mycket avancerad IR- kamera. Enskilda människor syns enkelt.

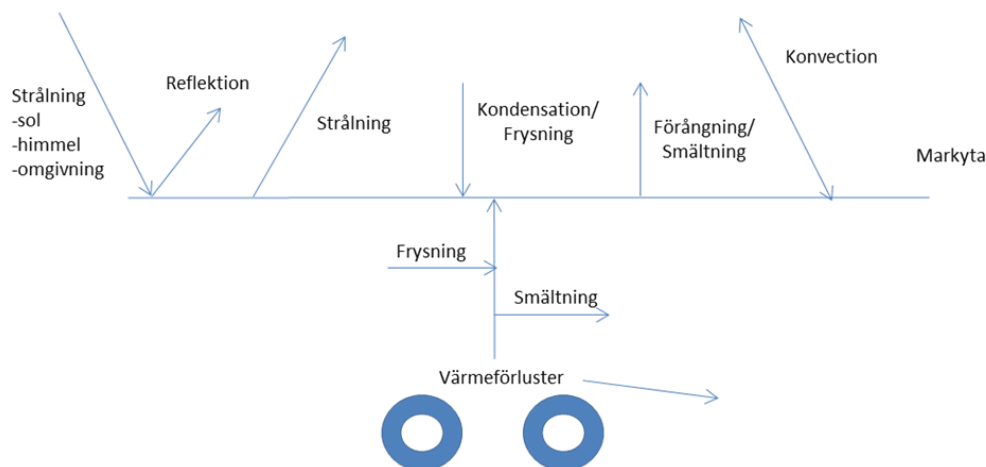
Figur 3.5. Överblick över de värmeflöden som påverkar värmeförlusten

Värmeförluster från fjärrvärmerör beror på många faktorer och inte minst hur *samverkan* mellan dessa faktorer påverkar värmeförlusterna. Figur 3.5 ger en överblick över de värmeflöden som påverkar värmeförlusten. Värme leds från rören till marken, och en del av denna värme når markytan. Hur mycket värme som når markytan, och hur markytans temperatur påverkas beror på sambandet mellan aktuella värmeflöden, liksom markens termiska egenskaper. Eventuell förekomst av grundvattenströmning och frysning i marken eller förångning på markytan är några andra faktorer som påverkar värmeflödet. Om marken fryser eller tinar förändras värmeledningsegenskaperna, samtidigt som värme avges eller tas upp. Detsamma gäller frost eller kondens på markytan. Vinden påverkar värmetransporten, liksom solinstrålning och strålningsutbyte med omgivning och atmosfären.

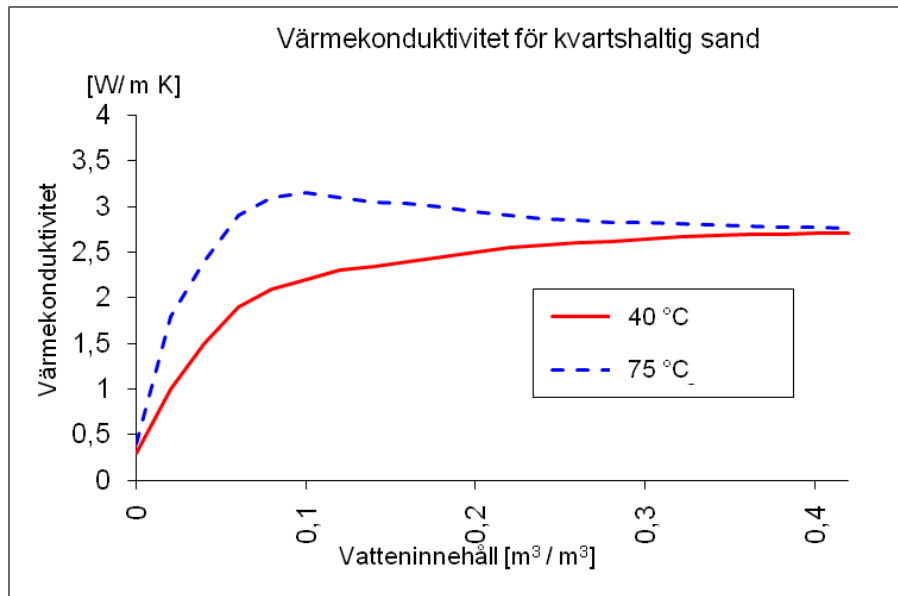
Figur 3.6. Diagram över värmekonduktivitet för sand vid 40 °C respektive 75°C.

Markfukt tenderar att öka både densitet, värmekapacitet och värmekonduktivitet. För exempelvis sand baserad på kvarts beror värmekonduktiviteten på fukthalten enligt Figur 3.6 [33]. Fukt brukar normalt öka värmekonduktiviteten, men som figuren visar inverkar även temperaturen, vilket gör sambandet mer komplext.

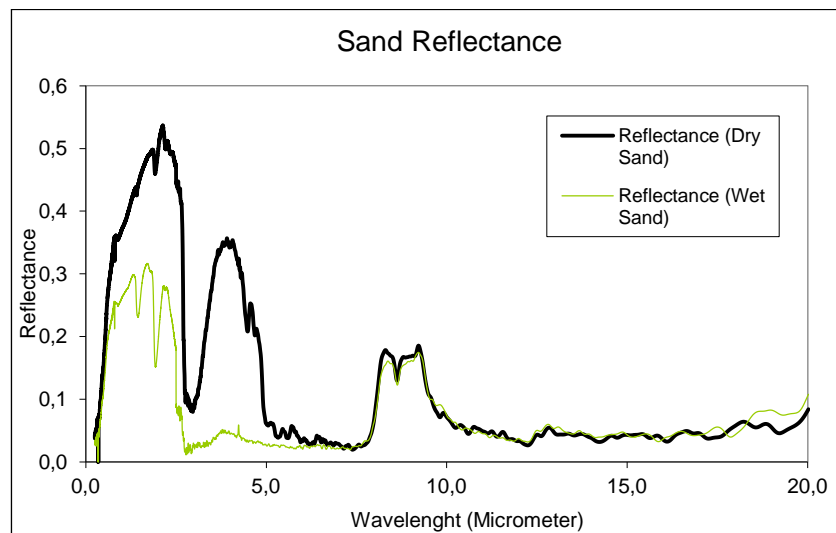
Figur 3.7. Uppmätt reflektivitet för våt och torr sand.

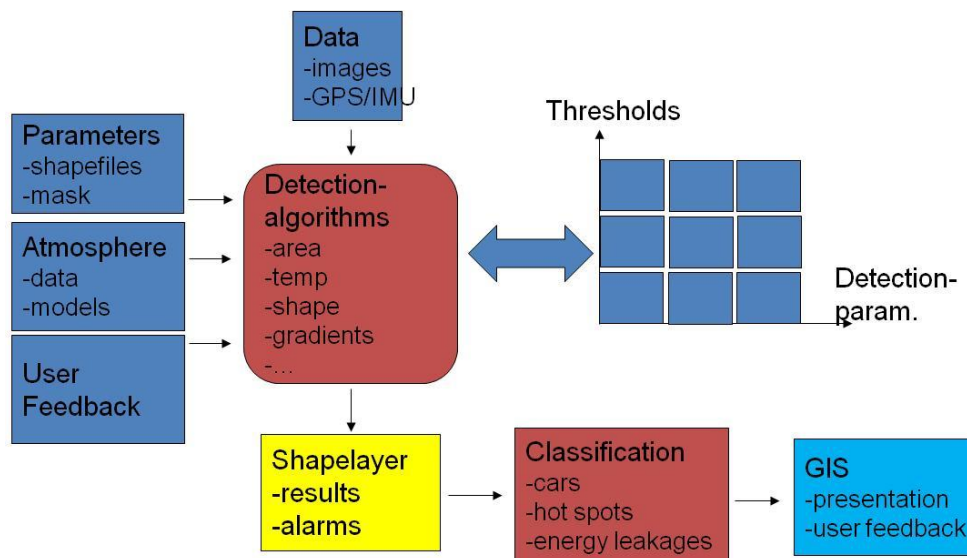
Figur 6.1. Schematisk skiss över en typisk analysmodell.

Ett antal algoritmer tar fram områden som avviker från den lokala bakgrunden, med avseende på vissa kriterier, och som kan härröra från energi- och/eller vattenläckage. Resultaten sparas som ett antal lager i shape-filer, och kan därefter överlagras det sammanställda IR-materialet eller importeras till mjukvaror som hanterar shape-filer för vidare visualisering eller analys. I figur 6.1 visas schematiskt hur analys och utvärdering hänger samman.

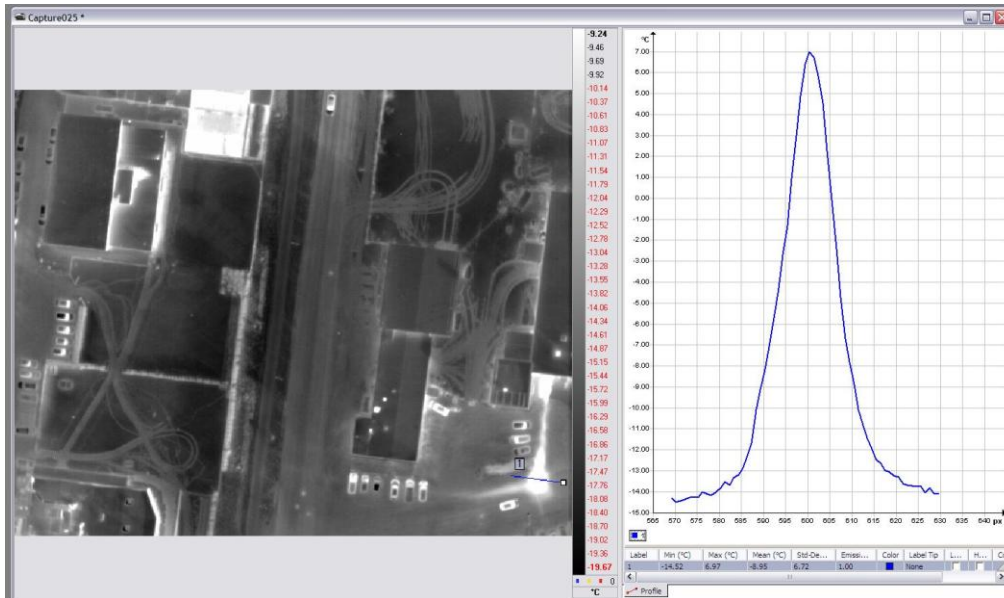
Figur 6.5. IR-bild och tillhörande graf som visar temperaturen längs en linje tvärs över det intressanta området (beläget i ovankant av bilden). Temperaturen rakt ovanför röret är hela 21 °C högre än bredvid röret.

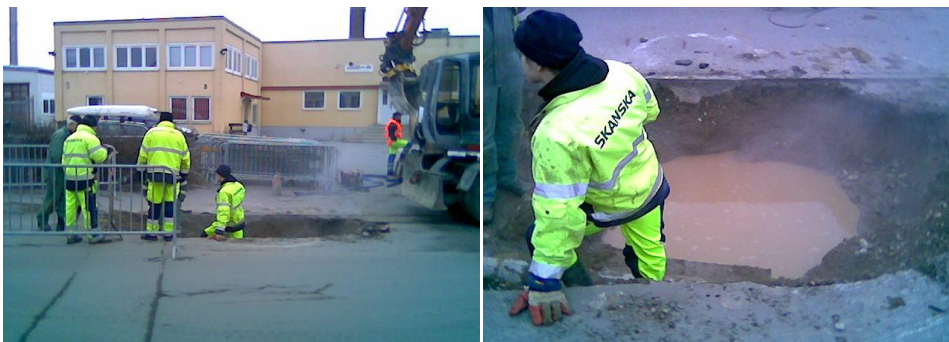
Figur 6.6. Uppgrävning av det varma området.

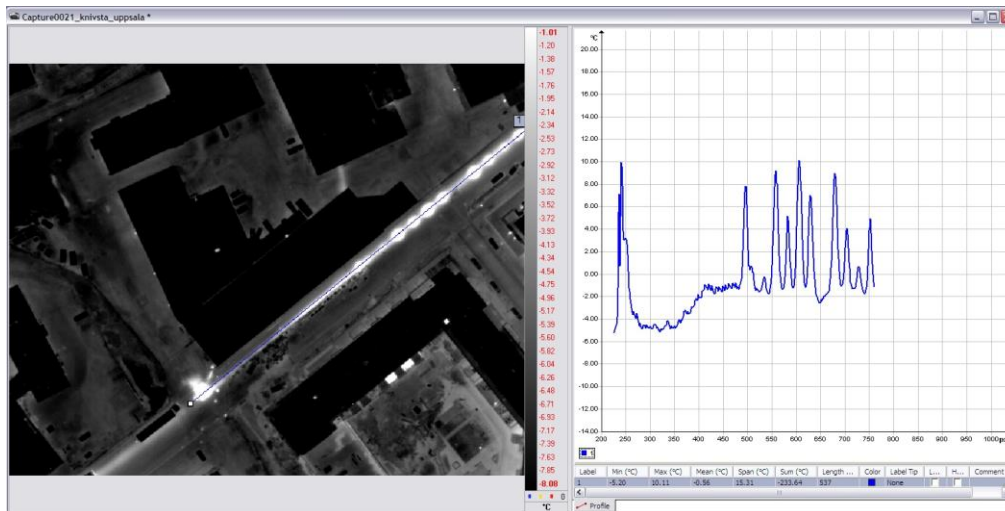
Figur 6.7. IR-bild och tillhörande graf som visar temperaturen längs en linje tvärs över det intressanta området (ljusa delen vid hörnet på huset). Temperaturen rakt ovanför röret är ca 6,5 °C högre än marken bredvid röret.

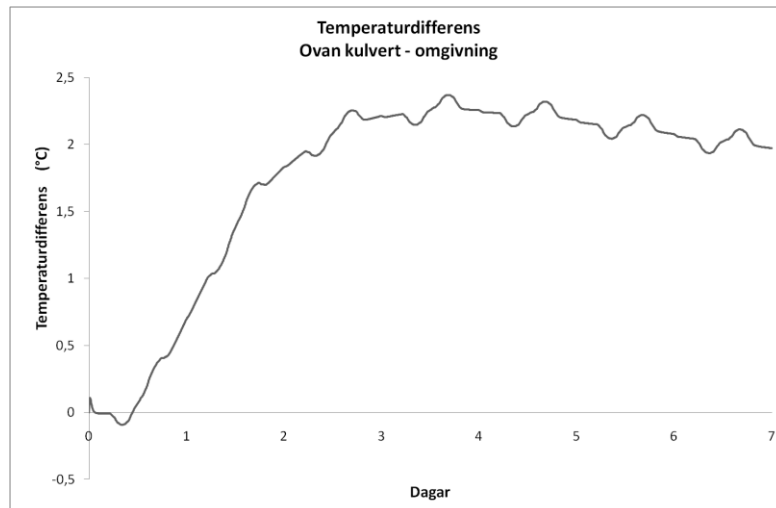
Figur 6.9. Kurvan visar temperaturdifferensen under en 7 dygns simulering mellan en punkt på markan rakt ovan kulverten och en punkt på marken 2 m bredvid kulverten under en 7 dygns simulering. Modellen startar i ett "0-läge" och behöver 4-5 dygn att svänga sig in mot en ny nivå.

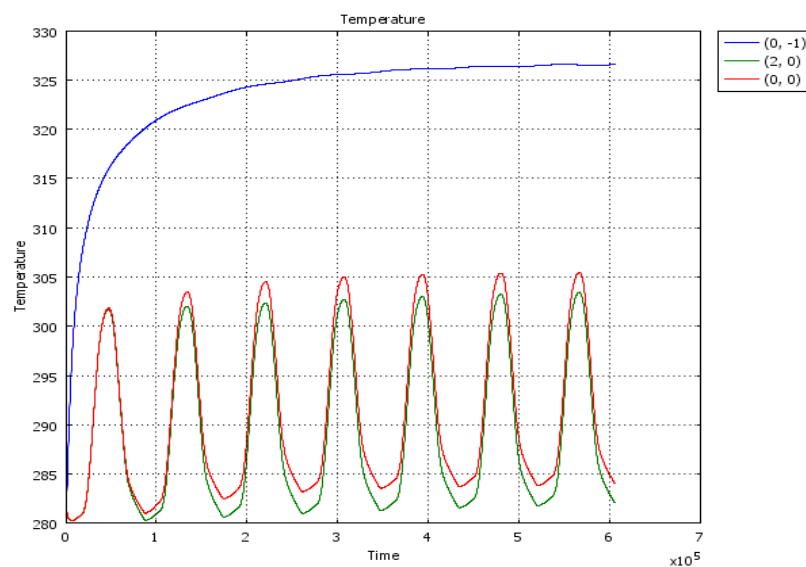
Figur 6.11. Exempel på temporalt resultat under en 6-dygns simulering. Tidsaxeln har enheten sekunder. Temperaturerna på markytan visar en dygnsvariation, men temperaturen 1 m under markytan uppvisar i princip ingen dygnsvariation.

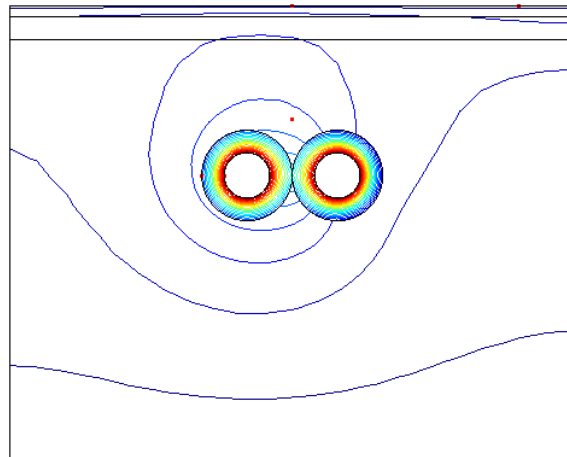
Figur 6.13. PUR isolering med förhöjd fukthalt i vänster rör. Bilden visar det principiella temperaturfältet.

I Figur 6.13 visas isotermer som uppkommer runt en PUR-ledning med förhöjd fukthalt.

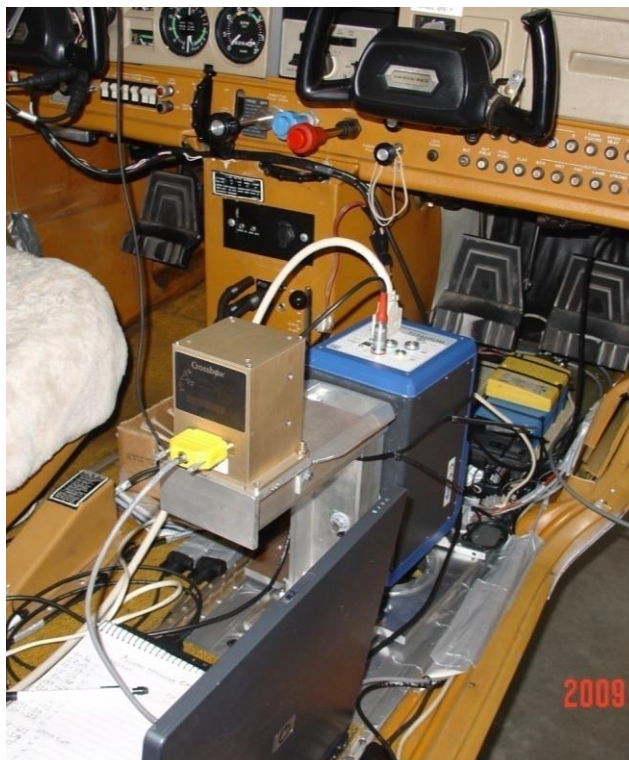
Figur 6.15. Exempel på en IR-kamerainstallation med hjälpsystem i en Cessna. IR-kameran är av typen "fotondetektor-kamera".

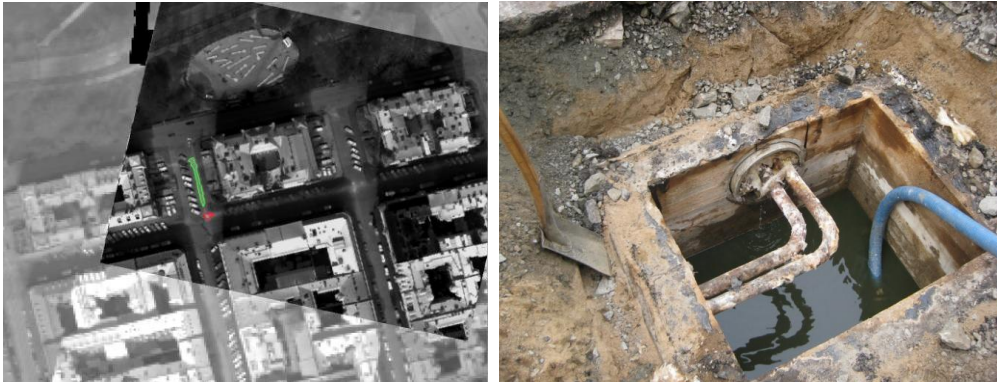
Figur 6.18. Vänster: Exempel på resultat som sammanställts. Den gröna och röda polygonen visar potentiella läckage. Höger: Resultatet efter uppgrävning.

Figur 6.18. Vänster: Exempel på resultat som ser ut som en rävning. Polygonen visar potentiella läckage.
