# RAKSTRÄCKOR FÖR STÖRRE ULTRALJUDSMÄTARE

RAPPORT 2013:12

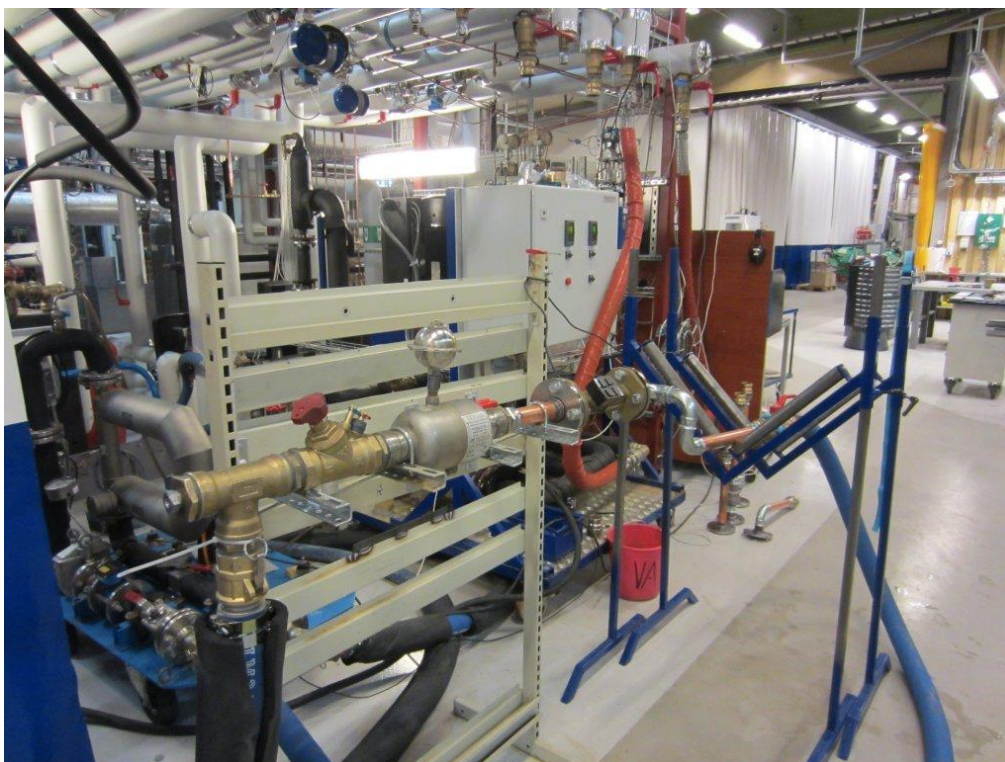
Figur 11. Provrigg för DN 40-mätare, här med dubbel böj (skruvflöde) monterad.

Provriggen (Figur 11) är uppbyggd i en slinga med en pump, referensmätare av massflödestyp, PT100-givare, störning och provobjekt. I riggen finns flertalet avluftsventiler som noggrant luftats inför varje test. Utrustningen som använts specificeras i Tabell 4.

Referensmätaren som använts vid DN40-mätningarna är av massflödestyp med modellbeteckning Micro Motion CMF200. Mätaren ger 100 pulser/kg och har en mätosäkerhet på  $\pm 0,1$  %.

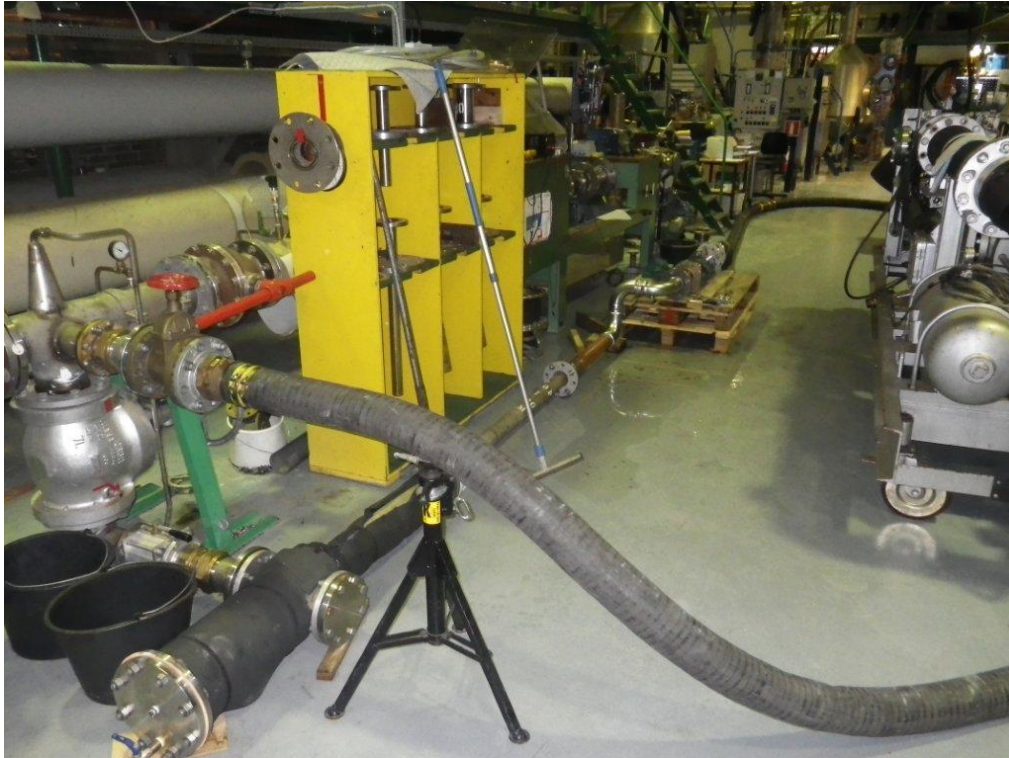
Figur 12. Provrigg för DN80-mätare, här med dubbel böj (skruvflöde) monterad.

Provriggen för DN 80-mätningarna visas i Figur 12, och utrustning specificeras i Tabell 6.

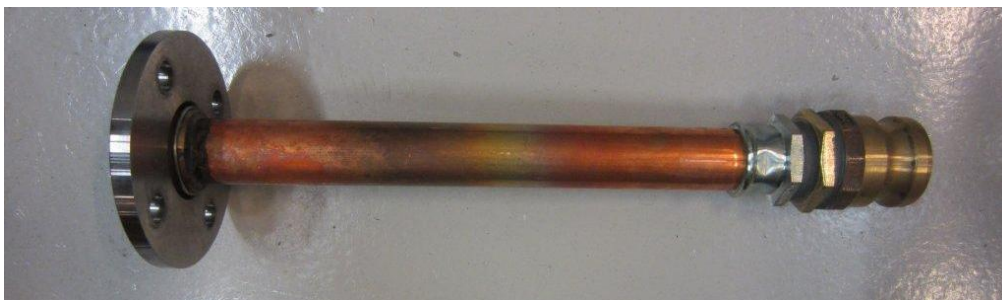
Figur 13. Raksträcka, DN40.

Störningarna för DN40 visas i Figur 13-Figur 18. DN80-störningarna ser ut på motsvarande sätt.

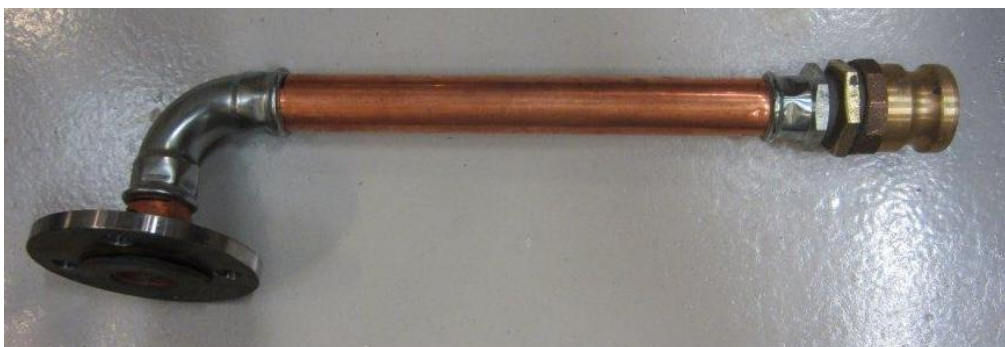
Figur 14. 90° böj, DN40.

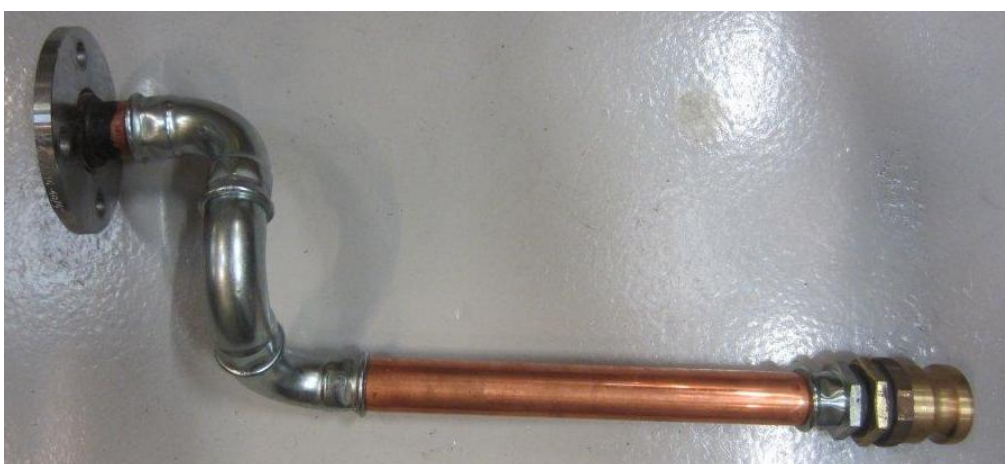
Figur 15. Två stycken 90° böjar i olika plan (skruvflöde), DN40.

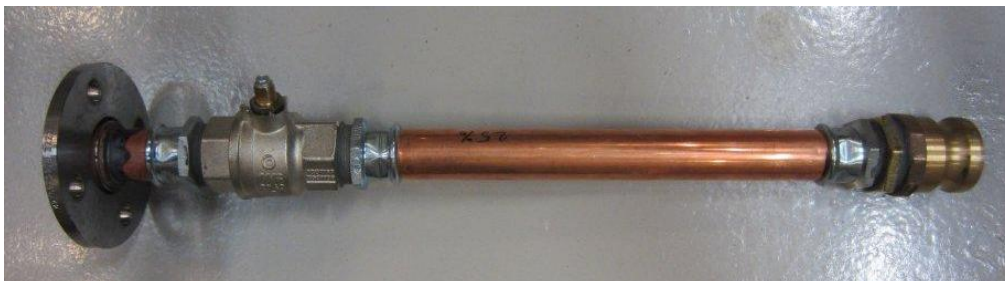
Figur 16. 25 % stängd ventil, DN40.

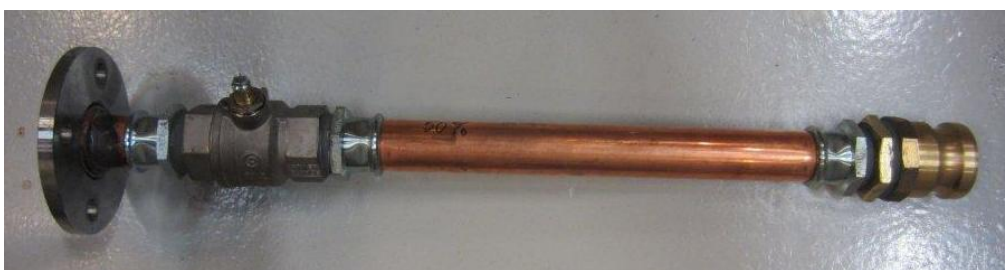
Figur 17. 50 % stängd ventil, DN40.

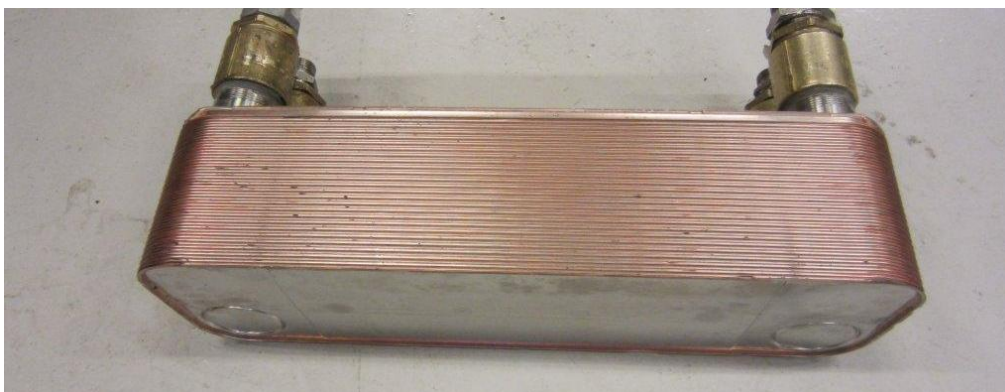
Figur 18. Värmeväxlare Alfa Laval CB76, DN40.
