# ALTERNATIVA STOLPMATERIAL

RAPPORT 2015:163

# **Alternativa stolpmaterial**

## Utvärdering av hållfasthetsegenskaper

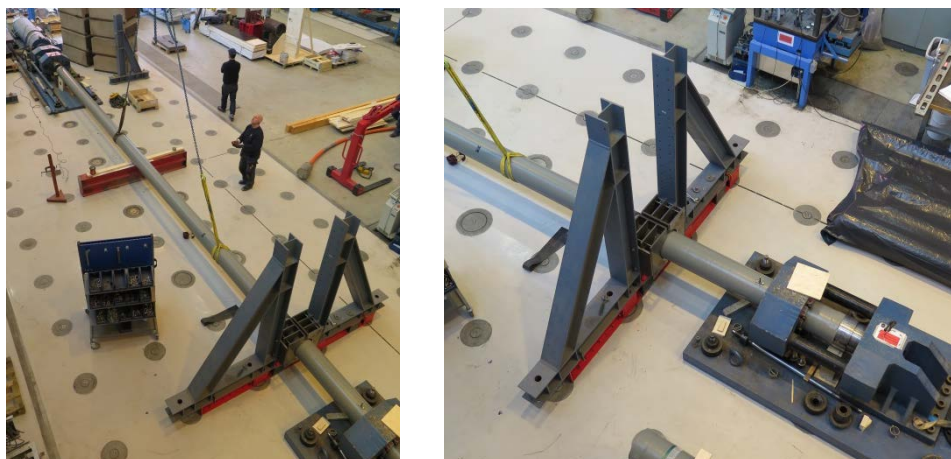
Figur 5: Provuppställningen som användes för knäckproven. Den högra bilden visar den fasta inspänningen av rotändan.

Knäcklastfallet har genomförts i enlighet med metodbeskrivningen i kapitel 2.3.1. I Figur 5 visas den provuppställning som användes för att genomföra proven.

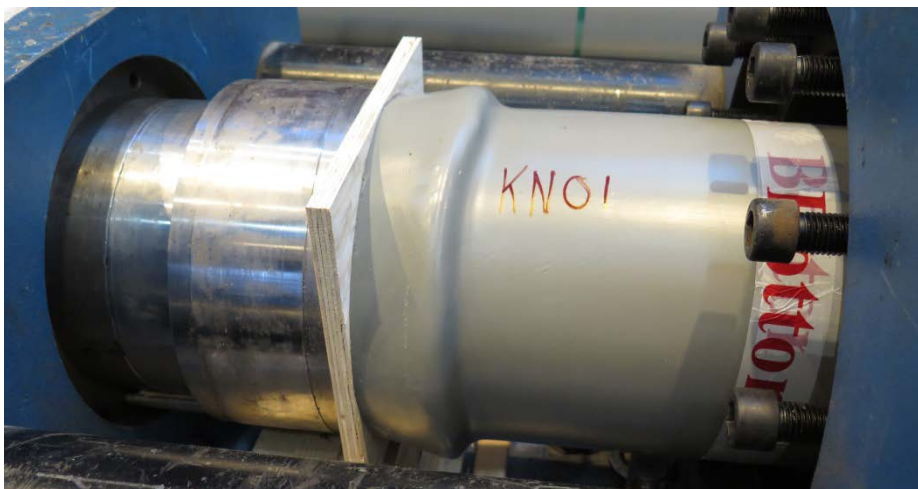
Figur 9: Bilden visar intryckningen av bottenpluggen som tros ligga bakom att den axiella lasten sjunker något när den når upp till cirka 200 kN. Bilden kommer från prov KN01.

I ovanstående figur kan det noteras att lasten sjunker något, alternativt stagnerar, när den når upp till runt 150-250 kN. Detta tros ha att göra med att bottenpluggen då börjar glida i stolpröret, se Figur 9.

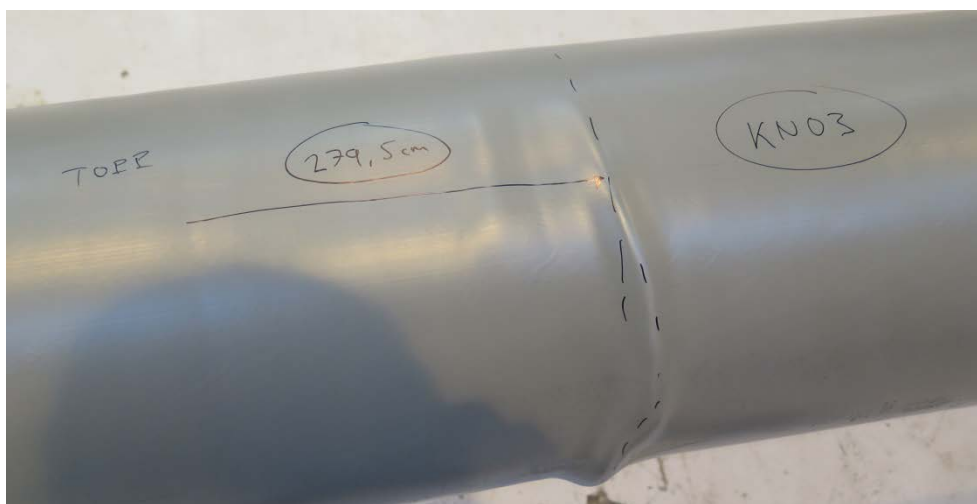
Figur 10: Trolig skada på det lastbärande innerröret till följd av knäcklasten. Bild från prov KN03.

På grund av att Fabrikat 2 stolpen är klädd med ett skyddande ytterhölje är det inte helt enkelt att avgöra huruvida knäckningen är elastisk eller inte. I vissa fall, till exempel prov KN03, var det dock troligt att knäckningen var sådan att det lastbärande innerröret skadats, se Figur 10.

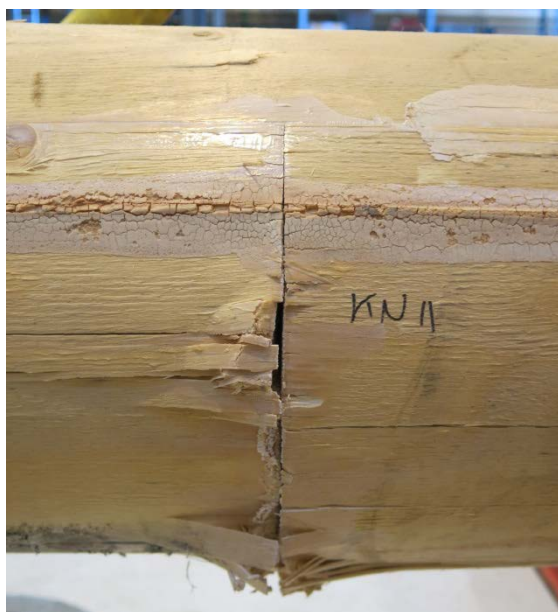
Figur 12: Begynnande skada i den yttre limfogen. Bild från prov KN11.

På vissa av de provade stolparna kunde, efter genomfört prov, vissa begynnande skador i den yttre limfogen noteras, se Figur 12.

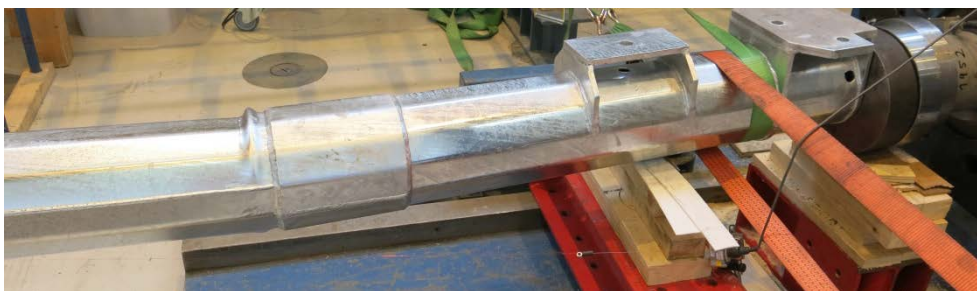
Figur 14: Buckling till följd av knäcklast, bild från prov KN18.

För samtliga av de fem provade stolparna från Fabrikat 4 ledde knäcklasten till en permanent deformation (buckling) vid mellan cirka 1-3 meter från toppen av stolpen, se Figur 14.

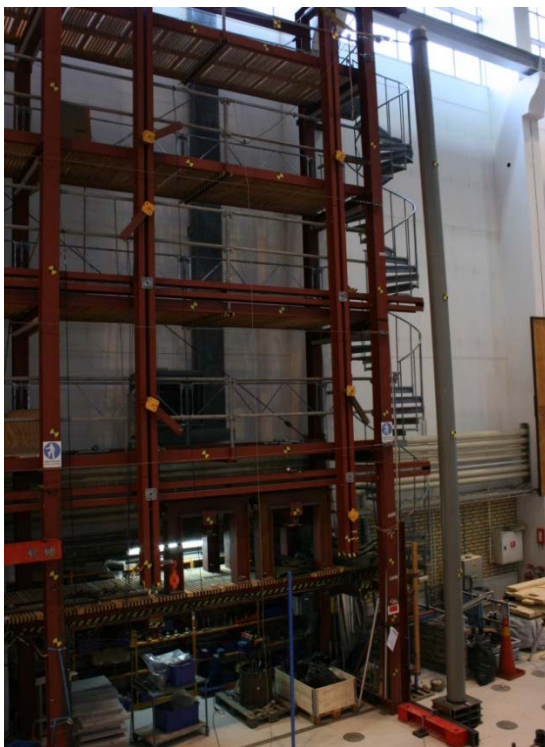
Figur 16: Provuppställning för böjprov.

Nedan redovisas resultaten från de försök som har genomförts i enlighet med metodbeskrivningen i Kapitel 2.3.2. I Figur 16 visas en bild av den provuppställning som använts. Först presenteras resultaten per tillverkare och därefter följer en jämförelse mellan stolptyperna.

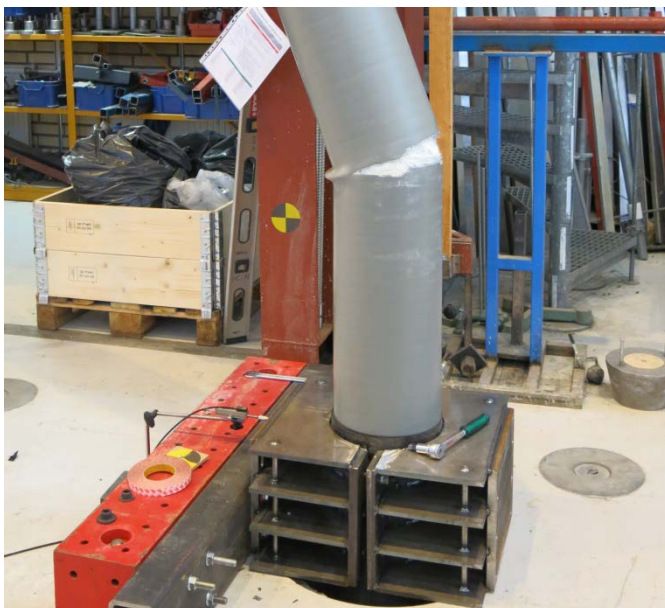
Figur 22: Bild av stolpbrott från prov B03.

Samtliga prov fortgick till dess att ett tydligt stolpbrott kunde observeras. Dessa brott skedde inträffade 0,5-3,5 m ovanför det övre mothållet. Ett exempel på hur själva brottet kan se ut visas i Figur 22.

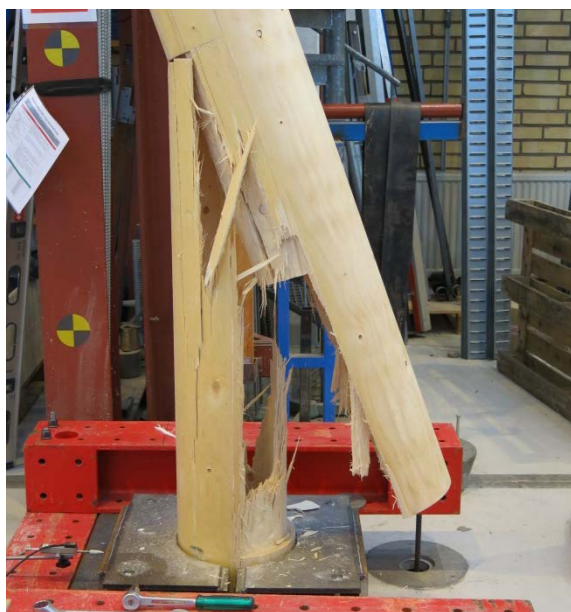
Figur 25: Stolpbrott på grund av böjande last, bild från prov B08.

De stolpar som provades gick alla sönder strax ovanför det övre mothållet och brottet förefaller ha initierats kring den skarv som bildas mellan två yttersegment, se Figur 25.

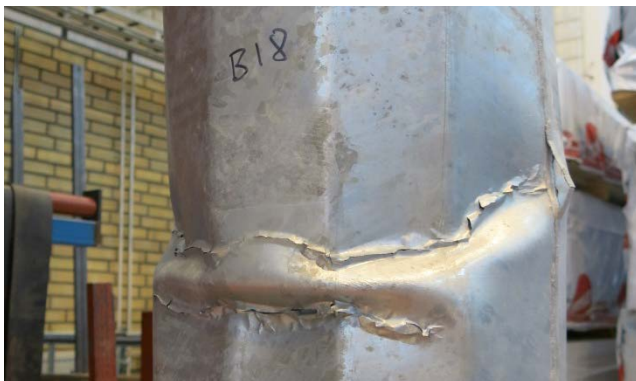
Figur 28: Bild av stolpbrott från prov B18.

För stolparna från Fabrikat 4 skedde stolpbrotten mellan 0-2,5 m över det övre mothållet. I Figur 28 visas området kring stolpbrottet från prov B18.

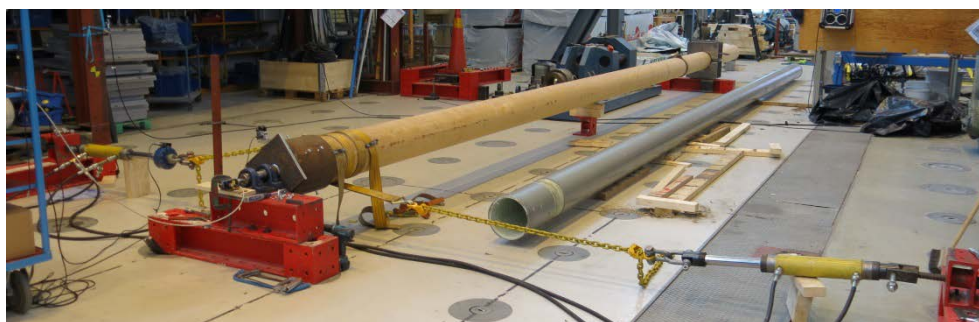
Figur 30: Provuppställning som användes för vridproven av stolparna från Fabrikat 2, Fabrikat 1 samt Fabrikat 3. Stolparna från Fabrikat 4 provades med en något modifierad provuppställning.

Nedan redovisas resultaten från vridproven som har genomförts i enlighet med metodbeskrivningen i kapitel 2.3.3. I Figur 30 visas en bild av den provuppställning som använts för provningen av stolparna från Fabrikat 2, Fabrikat 1 samt Fabrikat 3. Utrustningen som mäter vinkeländringen har en upplösning på 1 grad vilket påverkar kurvornas utseende.

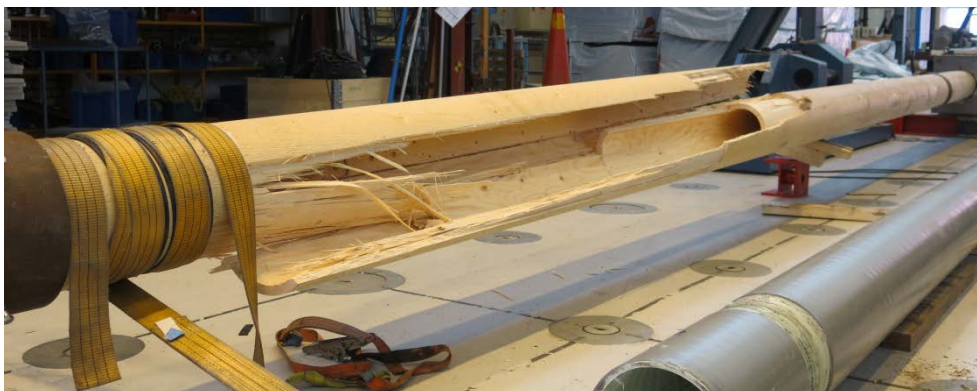
Figur 34: Utfall av vridprov VR01.

Samtliga vridprov av stolparna från Fabrikat 3 fortgick till dess att ett vridbrott uppstod. I Figur 34 visas utfallet av vridprov VR01.

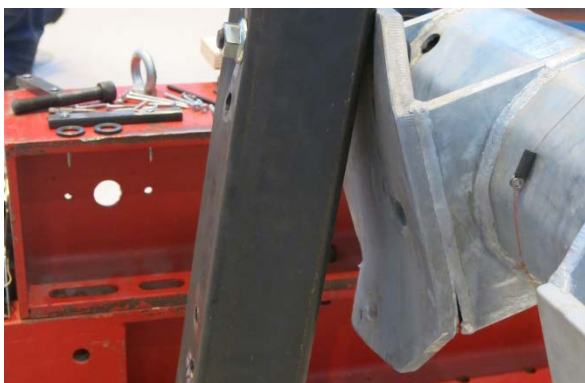
**Figur 37: Skadad infästningsdetalj till följd av vridande last. Bild från prov VR17.**

Vridproven är stolparna från Fabrikat 4 fortgick till dess att skador på infästningsdetaljerna kunde observeras, se Figur 37. De ovan angivna maxmomenten ska därför inte betraktas som vridmomentkapaciteter för själva stolparna utan bör på samma sätt som för stolparna från Fabrikat 2 uppfattas på så vis att Fabrikat 4s stolpar klarar åtminstone 4-5 gånger så stor vridmomentbelastning jämfört med den kreosotimpregnerade trästolpen från Fabrikat 1.
