# ULTRAJLUDSMETOD FÖR ATT DETEKTERA KORROSION I TÄTPLÅT I REAKTORINNESLUTNINGAR

RAPPORT 2016:246

BETONGTEKNISKT PROGRAM  
KÄRNKRAFT

Etapp 1

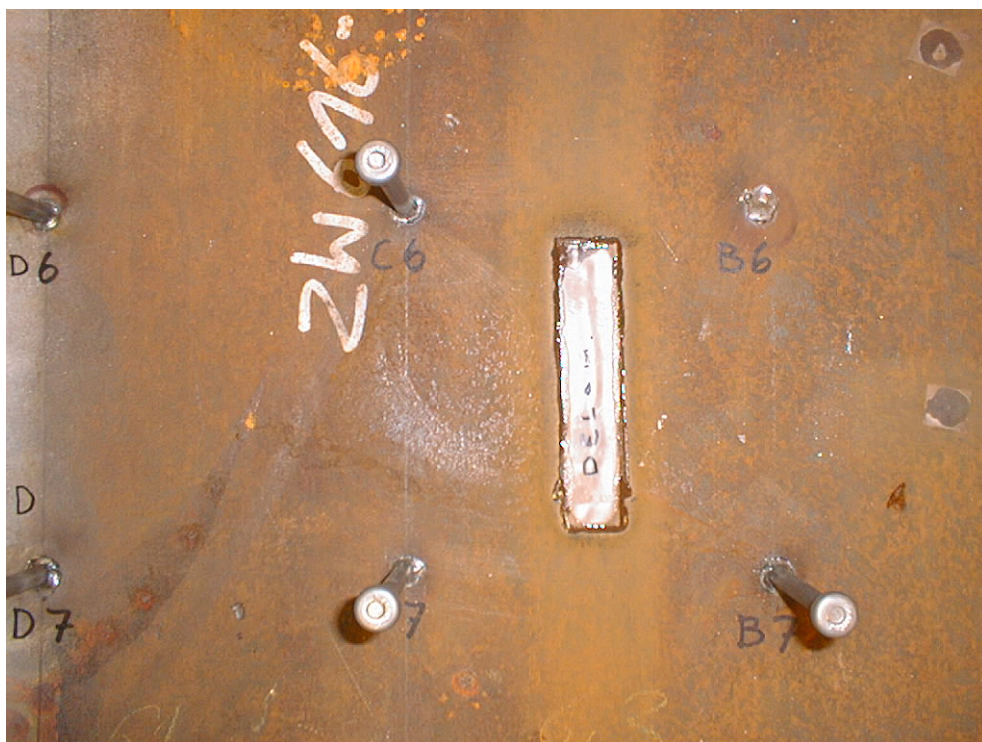
Figur 1. En rektangulär "delaminering" i fältet BC67. Plastfilmen är klistrad mot stålplåten längs plastens kant.

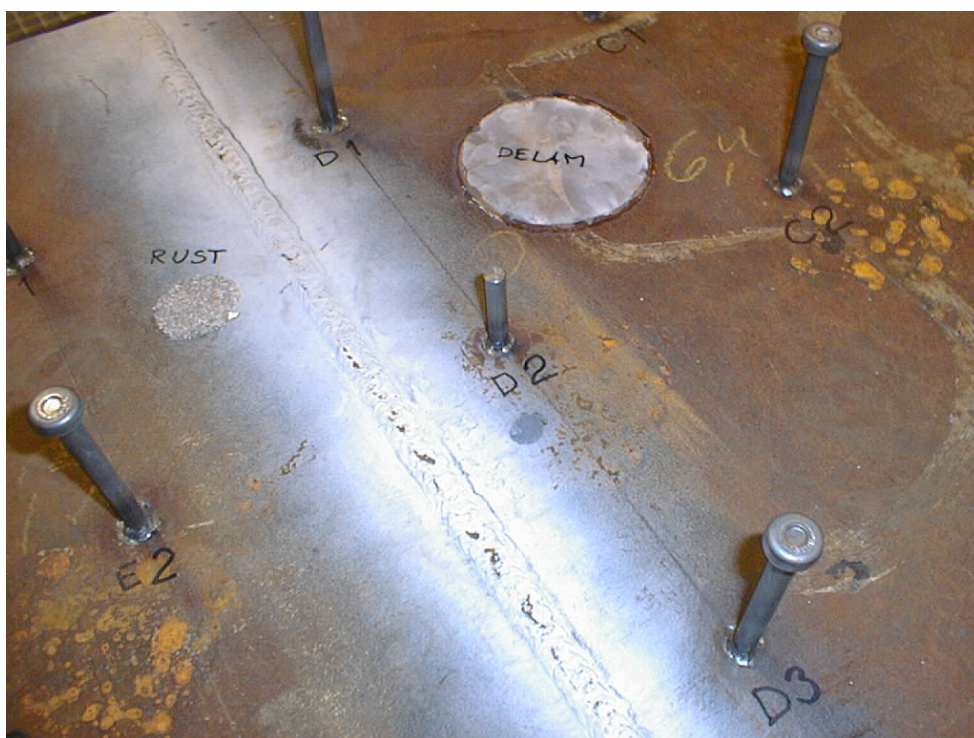
Figur 2. En cirkulär delaminering i fältet CD12. Notera målarfärgen målad i form av en 5:a. Stålpinnarna är sk "studs". Rosten simuleras med hoplimmad sand – "RUST".

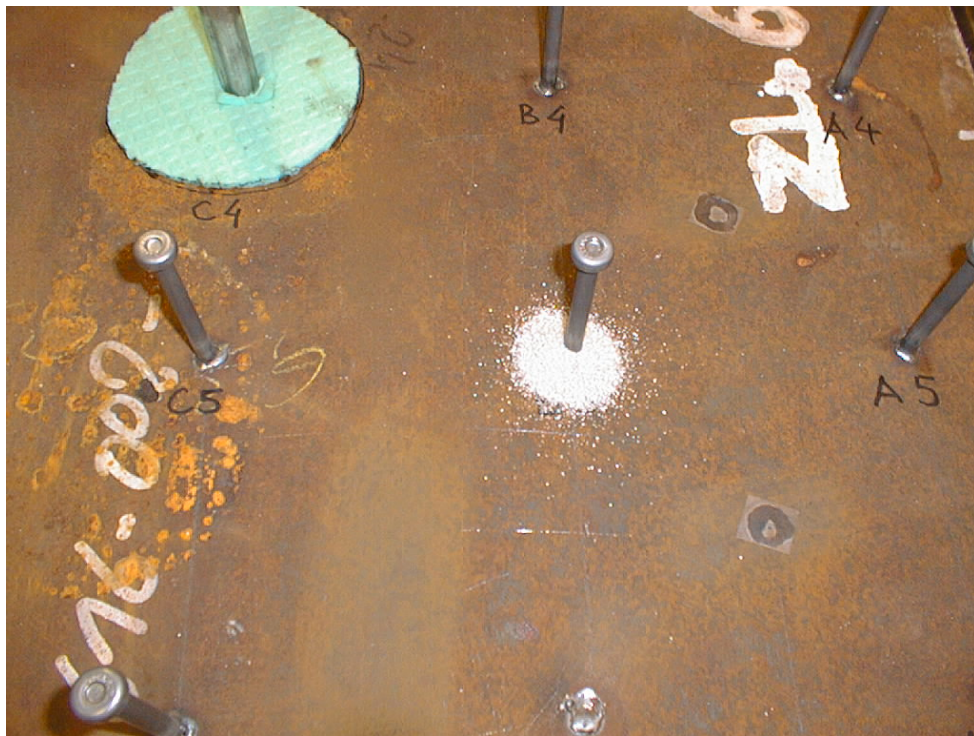
Figur 3 Simulerat rostangrepp vid infästningen av en "stud" mot stålplåten i punkt B5.

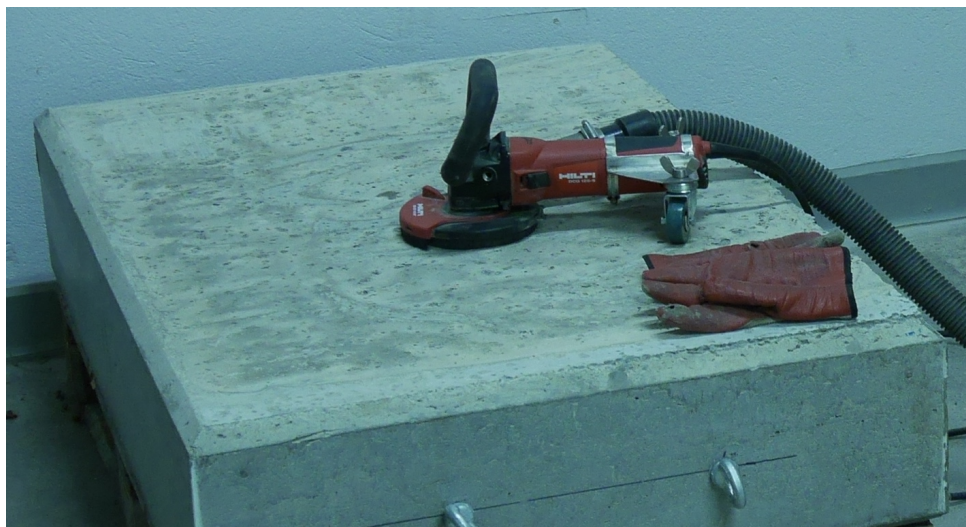
FIGUR 7. Denna lätt modifierade (notera stödhjulen) diamantslipmaskin användes för att slipa ner ytan.

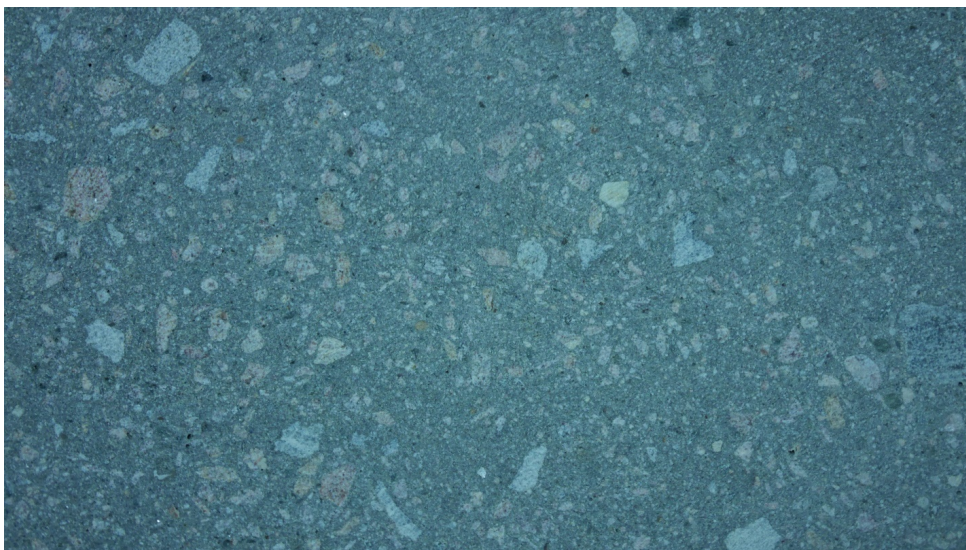
**Figur 8. Resultatet av nedslipningen är en jämn betongyta nästan utan porer och ojämnheter.**

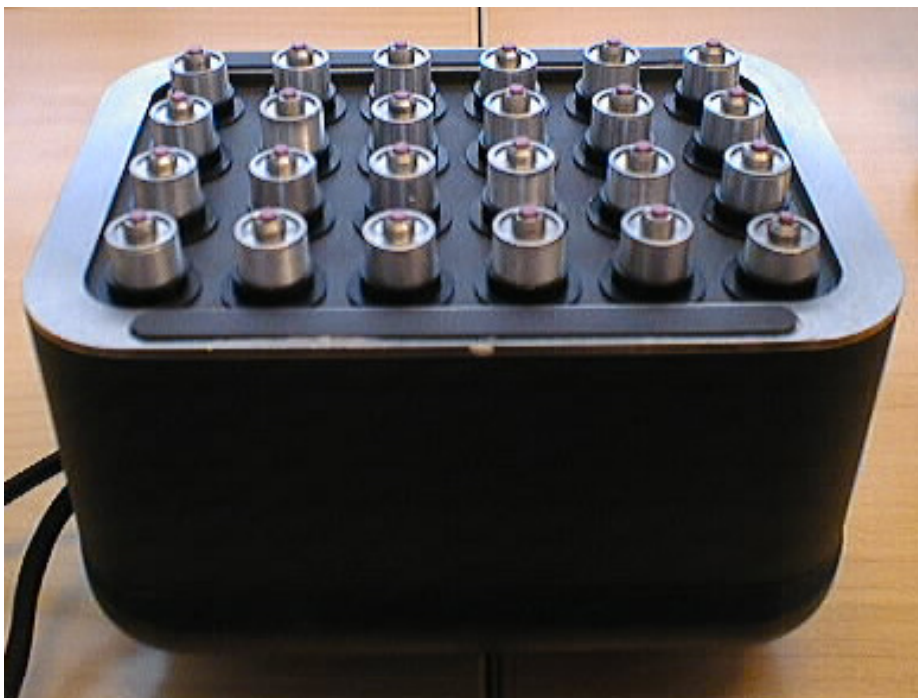
Figur 9. ACSYS A1220 sensor med 12 TX och 12 RX stift avsedd för torrkoppling mot betong.

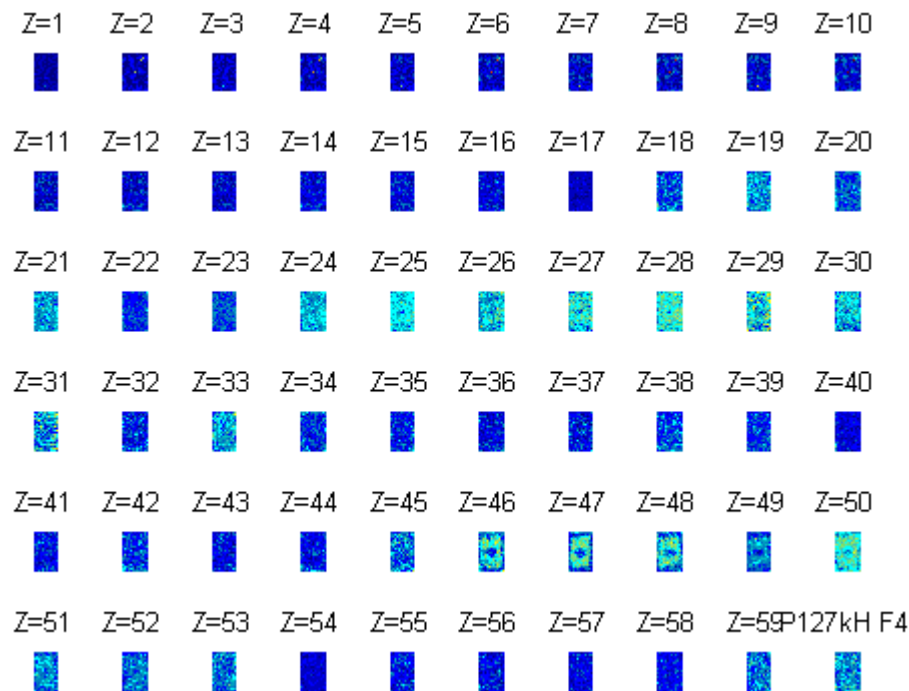
Figur 19. Försök F4 med 127 kHz negativ Haversine-funktion. (Z=47).

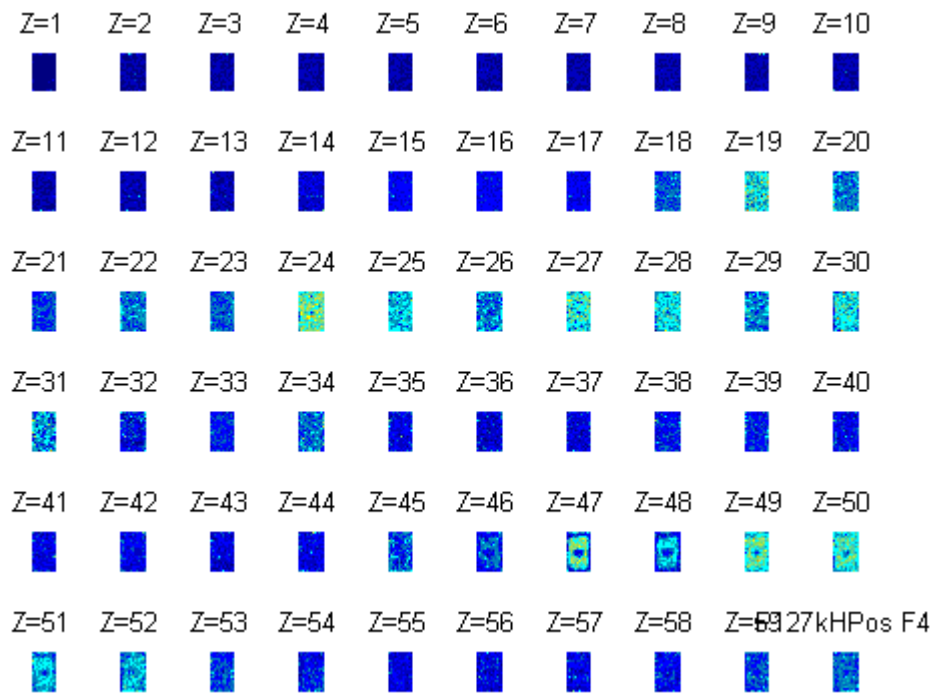
Figur 20. Försök F4 med 127 kHz positiv Haversine-funktion. (Z=47).

F4. Vågformsgeneratorns signal 1Vpp 1 cykel Haversine vid 127 kHz med 0.5 V offset. Förförstärkaren 5113 inställd på 100 kHz highpass med 12 dB/oktav för att undertrycka lågfrekventa signalkomponenter. Förstärkningen sattes till 5000. Krohn-Hite-filtret 140 kHz low-pass 48dB/oktav med 20dB förstärkning. Uppmätt utsignalnivå efter RITEC-förstärkaren 600 V toppvärde. RITEC Power level control 6.20. Väntetiden efter sensornedsättning ökades från 3 till 4 s, vilken medgav förförstärkaren 5113 att återgå till normalläge från "overload".

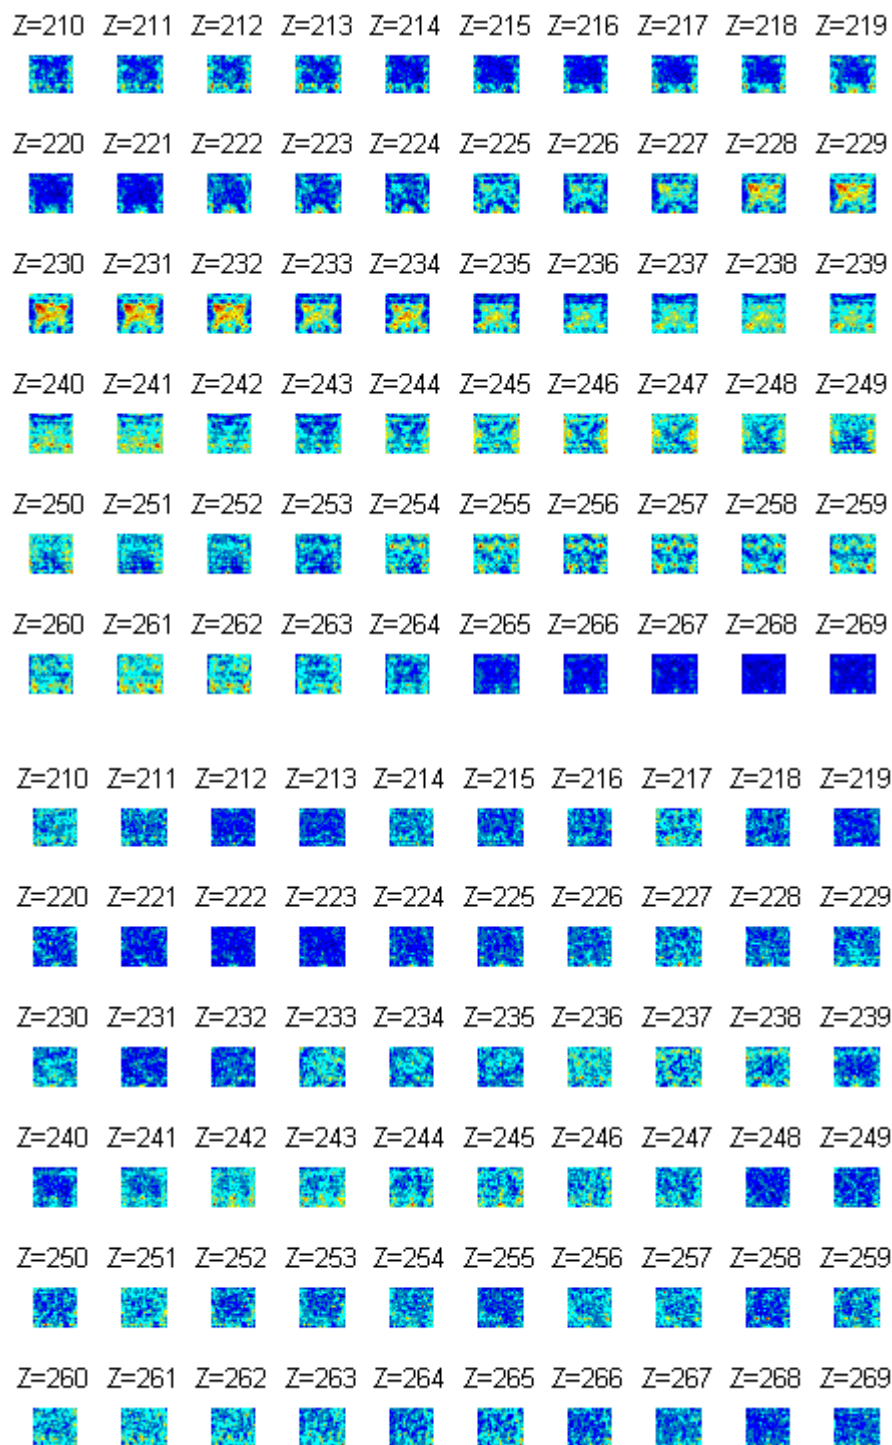
Figur 24. Försök F9. Överst: Direkt signal från förförstärkaren. Underst: Högpasfilterad signal med förstärkt "Harmonic imaging". Timeslice 210-269. Notera att endast drygt halva provkroppen avbildas eftersom mätningen ofrivilligt avbröts.

Nedanstående timeslice-bilder i Figur 24 omfattar endast drygt hälften av provkroppens yta, då tryckluftavbrottet uppstod vid signal 4427 av 7700 tänkta mätpunkter. 63 kompletta linjer om 70 mätpunkter presenteras = 4410 signaler.
