# **Funktionskontroll med spänningssatt brytare**

**Utvärdering av två metoder för  
vibrationsmätning**

**Elforsk rapport 02:28**

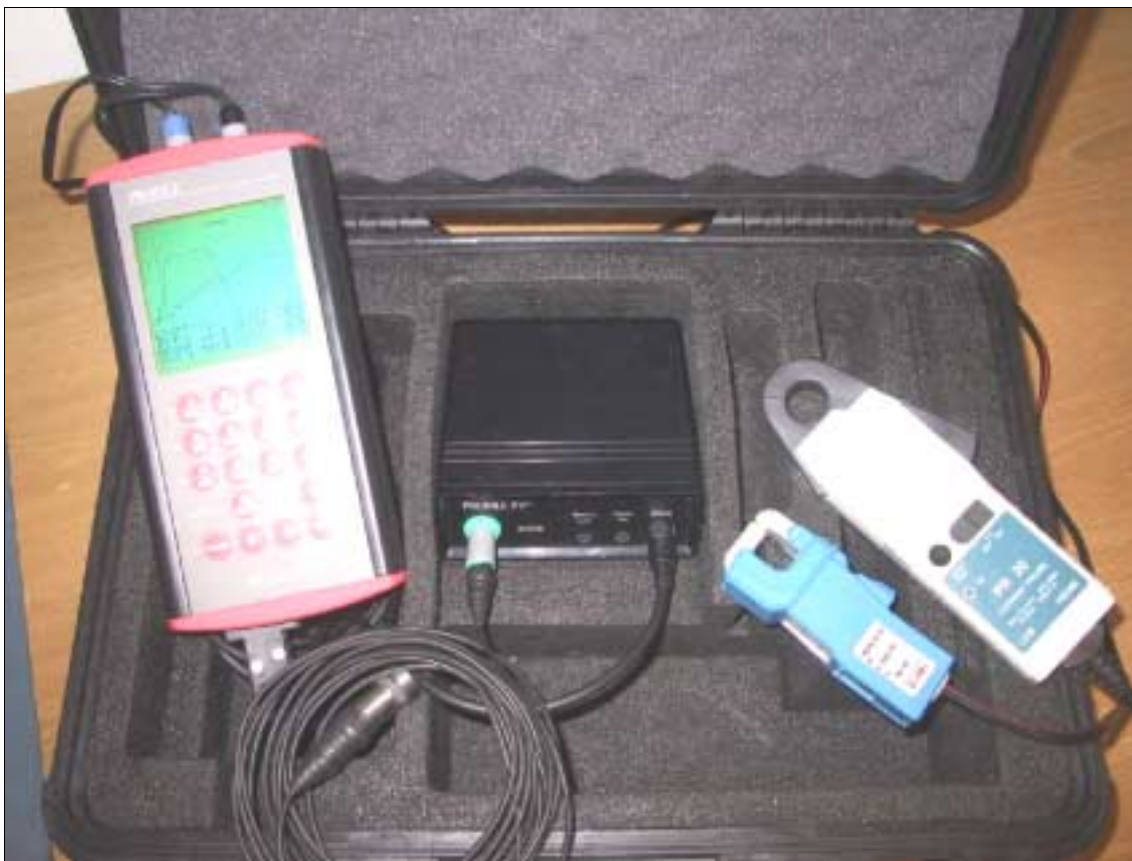
**Figur 4.2 - Kelmans Profile P1+ utrustning, som är handhållen, ryms komplett i en väska. Från vänster: Profile P1+, anpassningsmodul för accelerometer, strömtänger för mätning av till- och frånslagstider och spolströmmar. Nedtill syns accelerometern för mätning av vibrationer. I utrustningen ingår även en streckkodsläsare.**

Kelman har utvecklat sin Profile P1+ som en helt fristående produkt. I mätutrustningen ingår ett Windows-program för PC (Replay-Pro) för nedladdning av mätdata och för grafisk presentation av tid-, ström- och vibrationsdata. I detta program ingår dessutom analys av den uppmätta vibrationssignalen.

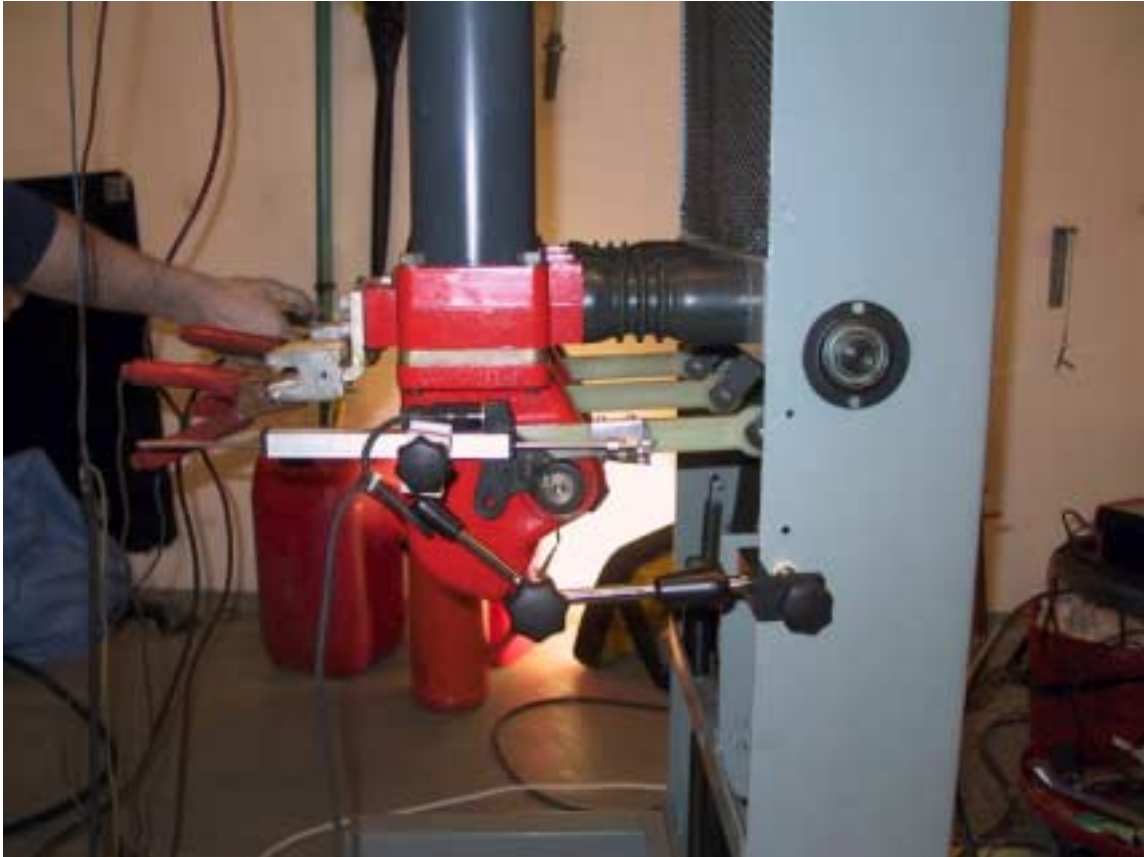
*Figur 5.26 – Placering av linjärgivare för uppmätning av rörelsekurva med Programma TM1600. ASEA HKK 12/1225 KM (Torsvik, Birka Nät).*

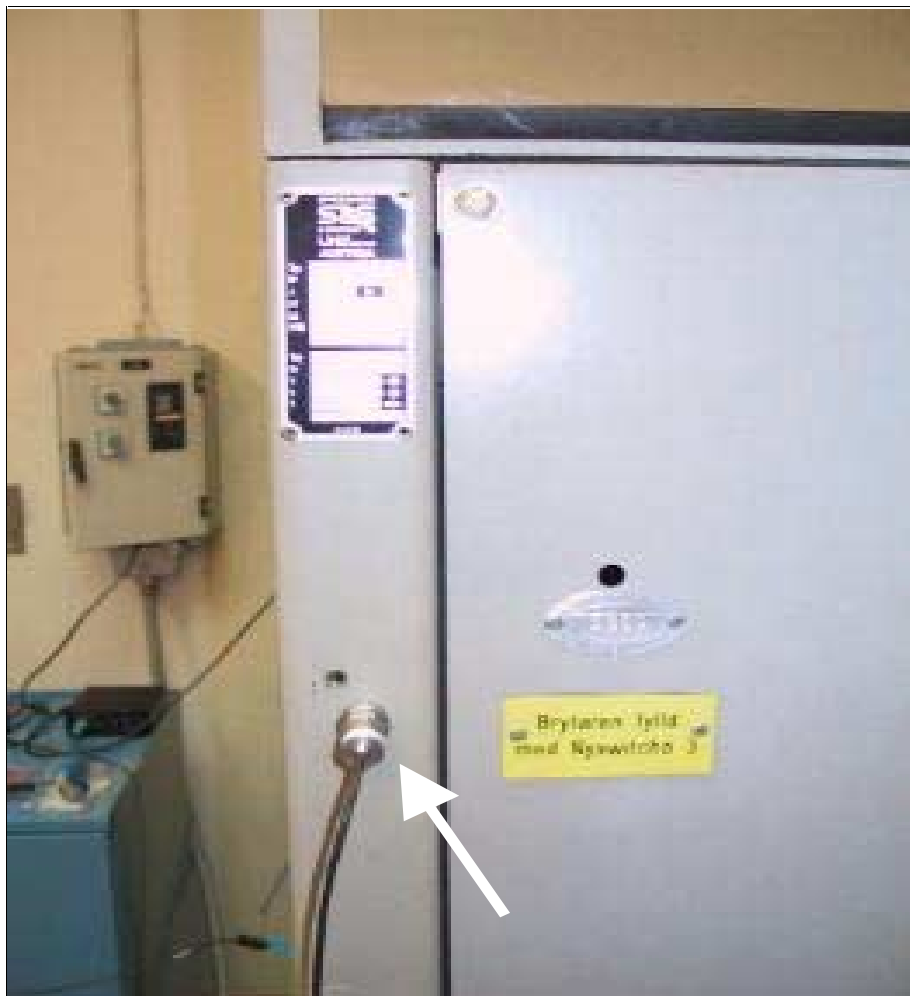
*Kelmans accelerometer var placerad vid pilen. Motsvarar placering B enligt kap. 5.3.1 i rapporten. Bild: Vattenfall Utveckling.*

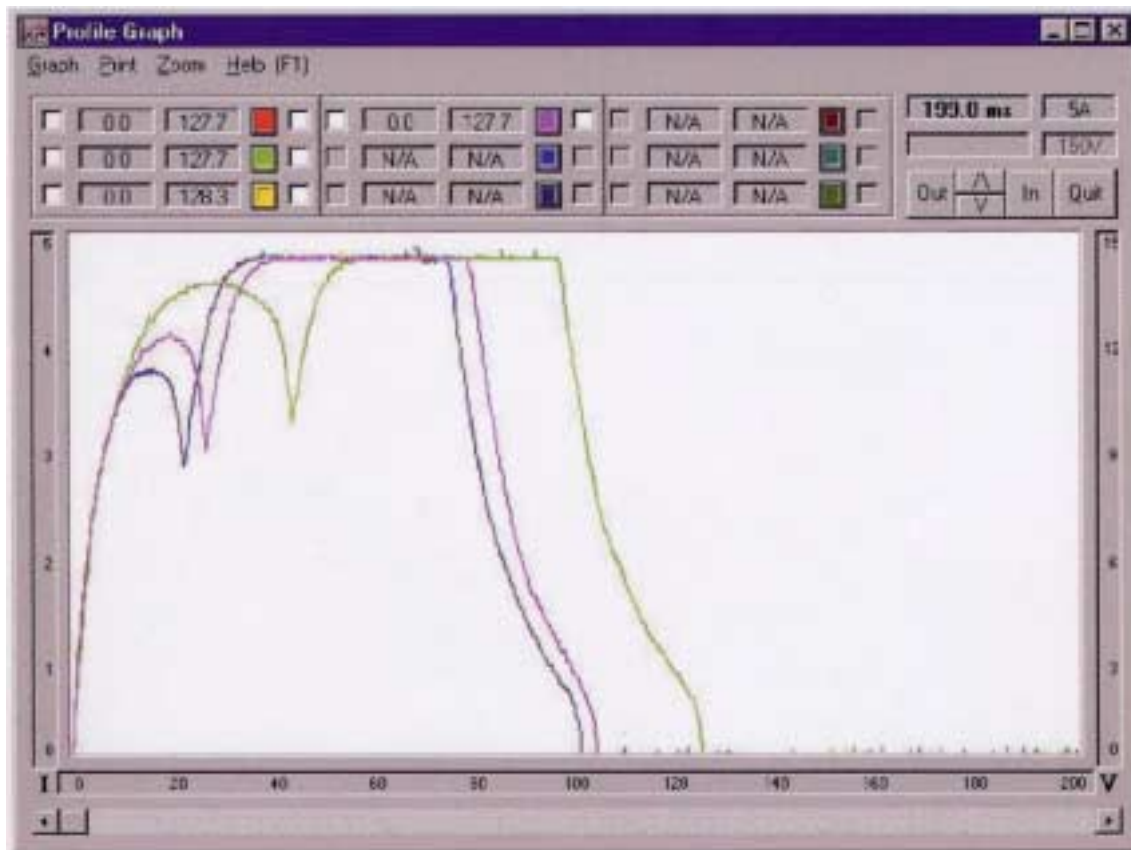
This example shows the effect of increasing friction the trip latch release mechanism of the breaker. Each millisecond of delay to the trip release point will cause the same delay in the main contact opening time. The breaker will therefore have a proportionally extended fault clearance time.

This is typical of many problems in the field. It can be caused by a variety of problems, from mechanical wear to poor or incorrect lubrication. If left untreated the breaker will fail to trip in the near future. This type of problem is often first revealed by temperature extremes.

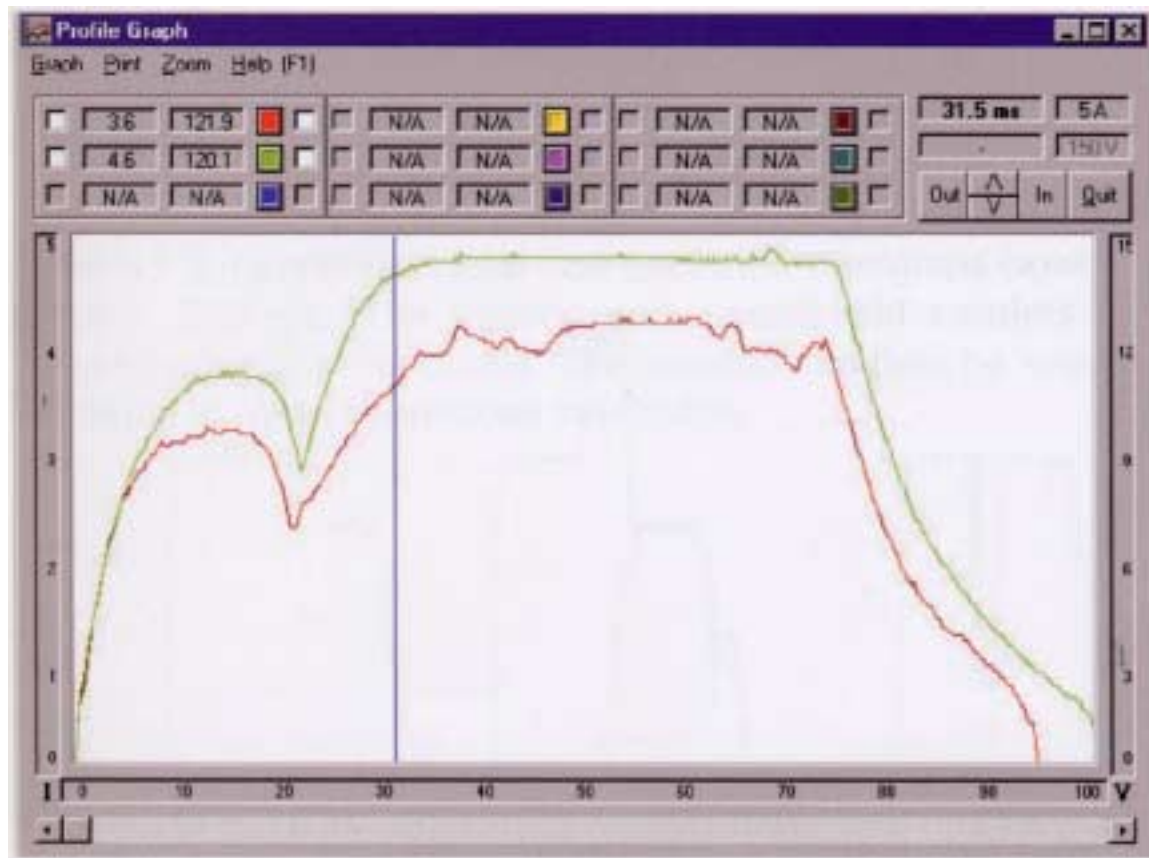
This example shows the trip coil profile caused by a poor contact, or loose wire in the trip circuit. The general form of the profile is valid for both trip and close coils.

Loose fuses in the breaker cabinet can often cause this type of fault, however if this is the case, the problem should also be visible in the dc voltage trace.
