STATUSBEDÖMNING AV SLAKA BERGFÖRANKRINGAR I VATTENKRAFTSANLÄGGNINGAR

RAPPORT 2026:1204

Statusbedömning av slaka bergförankringar i vattenkraftsanläggningar

Fältprovning och okulär inspektion

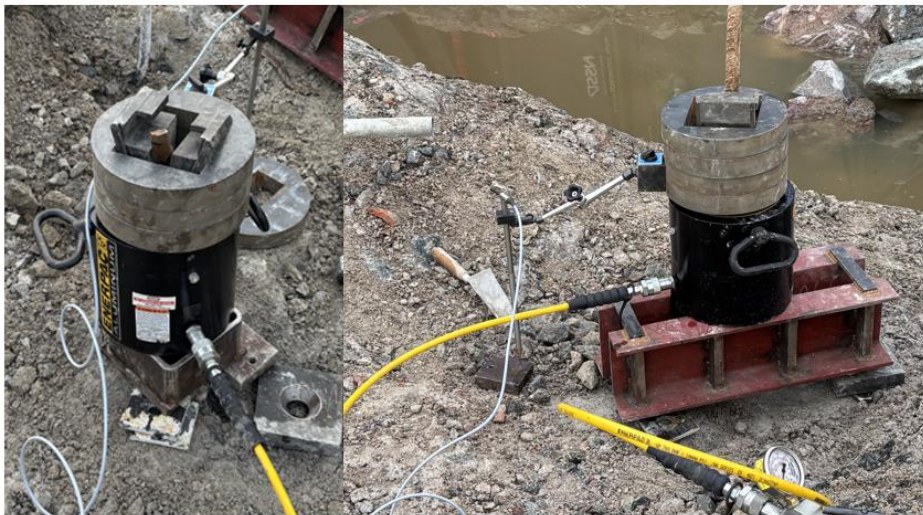
Figur 6. Provningsuppställningen som användes vid provdragningarna. den nedre vänstra bilden visar provningsuppställningen med den mindre lastfördelande anordningen.

Till detta tillkom även en anordning med kilformade grepp för att möjliggöra greppning av bergförankringarna. För att undvika liknande påverkan av domkraften på resultaten som erhöles i de tidigare utförda provdragningarna [2] och [3], så användes en lastfördelande konstruktion bestående av två parallella stålbalkar av UPE-profiler med höjden 180 mm. Konstruktionen var 900 mm lång vilket medförde att krafterna från domkraften kunde föras ner i berget på ett avstånd på cirka 400 mm från bergförankringen. Begränsande för konstruktionens utformning var dess vikt utifrån kravet att den skulle kunna hanteras i fält där tillgång till lyfthjälpmiddel saknas. En mindre lastfördelningsanordning tillverkades även för de eventuella fall då balkkonstruktionen inte var möjlig att använda. Denna lastfördelande konstruktion bestod av en VKR-profil med dimensionerna 180x180 med en godstjocklek på 10 mm. Höjden på konstruktionen var 100 mm. Hela provningsuppställningen med båda lastfördelande konstruktionerna visas i Figur 6.

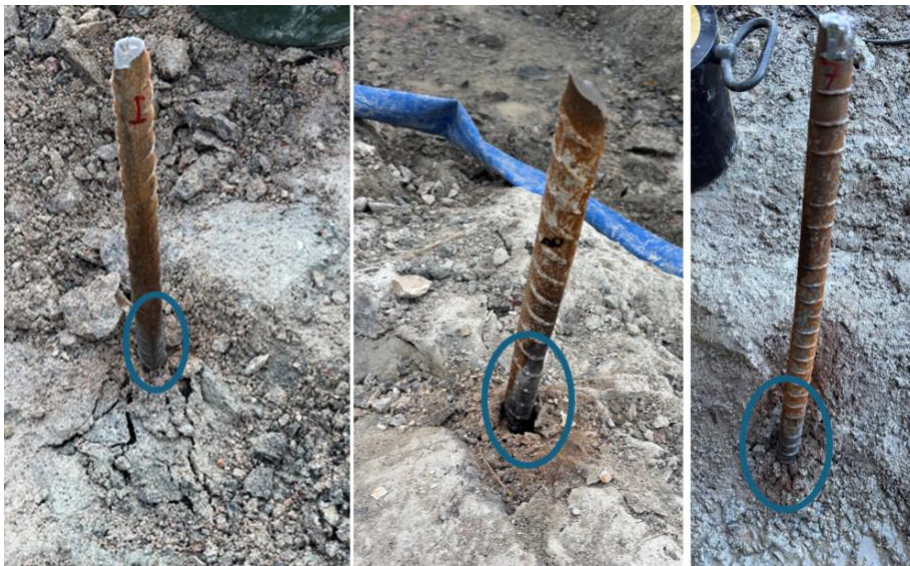
Resultaten från de okulära inspektionerna visade att samtliga bergförankringar var i mycket gott skick. I Figur 8 till Figur 10 visas foton av några av bergförankringarna efter avslutad provdragning. På de delar som varit ingjutna i dammkroppen förekom ytliga korrosionsangrepp i olika omfattning på samtliga bergförankringar. Dessa var sannolikt en följd av att de utstickande delarna exponerats för utomhusklimat under en period av flera månader efter betongen avlägsnats. Dessutom har flera av bergförankringarna varit böjda och därmed varit i kontakt med marken och även i flera fall sannolikt varit helt eller delvis täckta av vatten.

De delar av bergförankringarna som utgjort förankringslängden, d.v.s. varit ingjutet i berget, var för samtliga bergförankringar i väldigt gott skick utan några synliga korrosionsangrepp, se Figur 8 till Figur 10.

Figur 8. Bilder på kamstål där brottet skett i stålet, från vänster bergförankring 6, 10 och 11. I vänstra bilden har även ett ytligt brott i bergmassan inträffat i samband med provningen. De delar av bergförankringen som dragits upp ur berget är i väldigt bra skick utan någon synlig korrosion, se de blå cirkelarna.

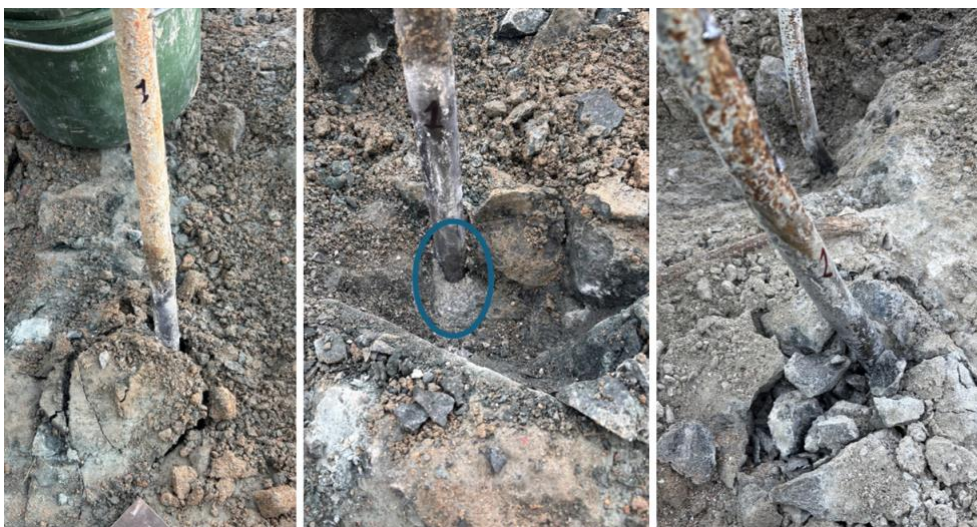
I samband med provningen konstaterades förekomsten av någon form av injekteringsbruk även kring de släta stängerna, se Figur 9, vilka enligt uppgift endast var förankrade med kil. Liknande observationer har även rapporterats från entreprenören som river en av anläggningarna. Det är således sannolikt att någon form av injektering av förankringslängden även utförts på de släta stängerna. Alternativt kan betong från gjutningen av dammkroppen ha trängt ner i de öppna borrhålen runt stängerna och på så sätt ha skapat en oavsiktlig injektering. Då betongen som användes till själva dammkroppen hade en väldigt styv konsistens [21] är sannolikheten dock låg att den skulle kunna tränga ner i borrhålen och bidra med något relevant korrosionsskydd.

Figur 9. Bilder på bergförankring 15 (vänster och mitten) samt 18 (höger) släta stänger som gått till kombinerat brott, ytbrott i berg samt brott i injekteringsbruk. Den mittersta bilden visar bergförankring 15 efter att den lösa bergmassan avlägsnats. Den blå ringen i visar injekteringsbruk runt stängen där den går ner i berget. Även de delar av dessa bergförankringar som utgjort förankringslängden är i bra skick utan några synliga korrosionsangrepp.

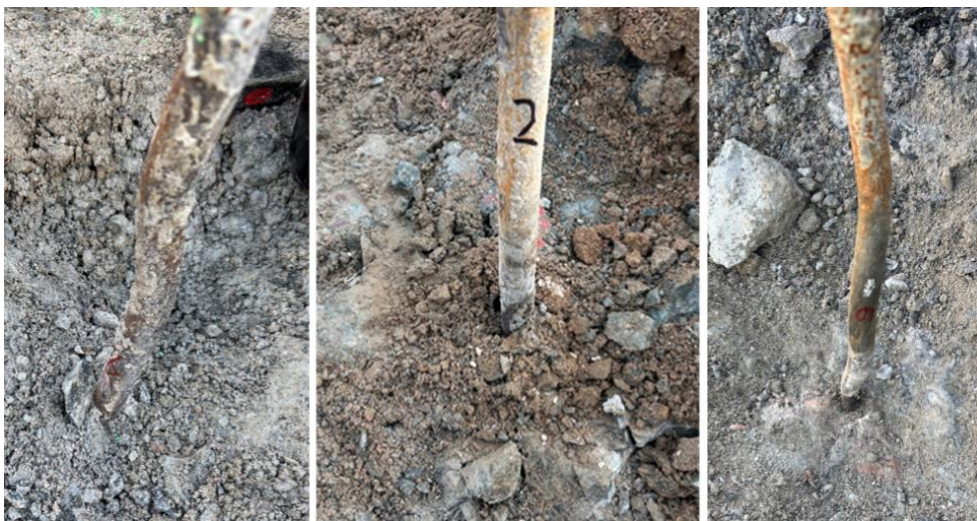
Bergförankring 21, som var en slät stång drogs helt ur berget och stålet var även där i väldigt gott skick utan några tecken på korrosionsangrepp. Detta visar att injekteringsbruket fungerat väl som korrosionsskydd även efter över 100 års exponering i denna typ av exponeringsmiljö.

Figur 10. Bilder på bergförankring 18, 20 samt 21 som samtliga gått till brott i injekteringsbruket.

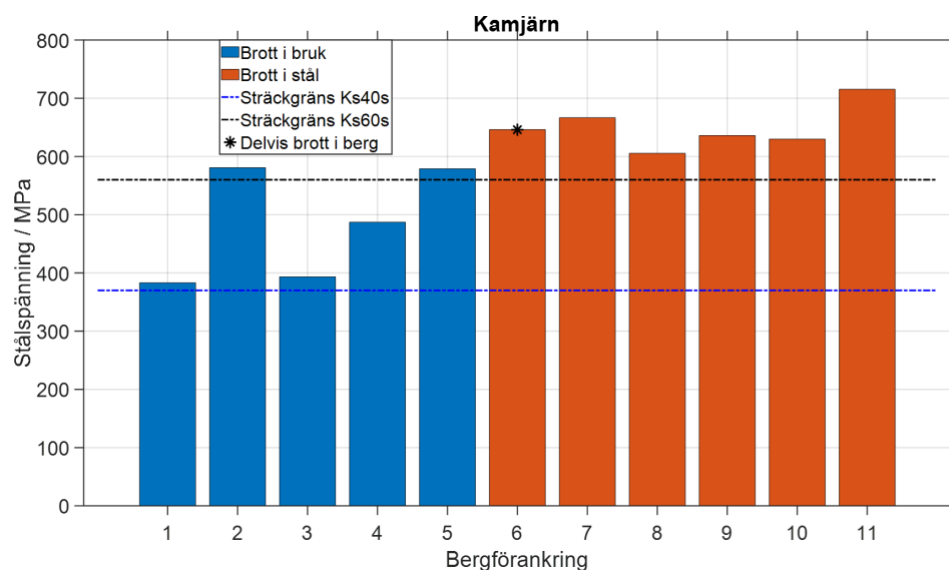
Figur 12. Uppmätta stålspänningar i samtliga provade bergförankringar av kamstål.

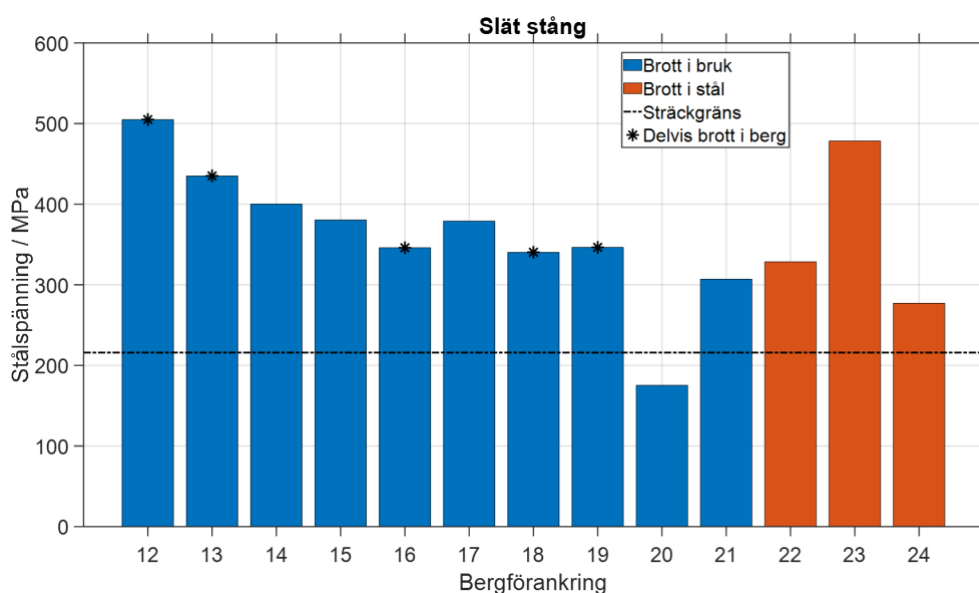
Figur 13. Uppmätta stålspänningar i samtliga provade bergförankringar av släta stänger.
