FOU 1999:33

# **ÖVERVAKNING AV FJÄRRVÄRMENÄT MED FIBEROPTIK**

*Marja Englund, IVO*

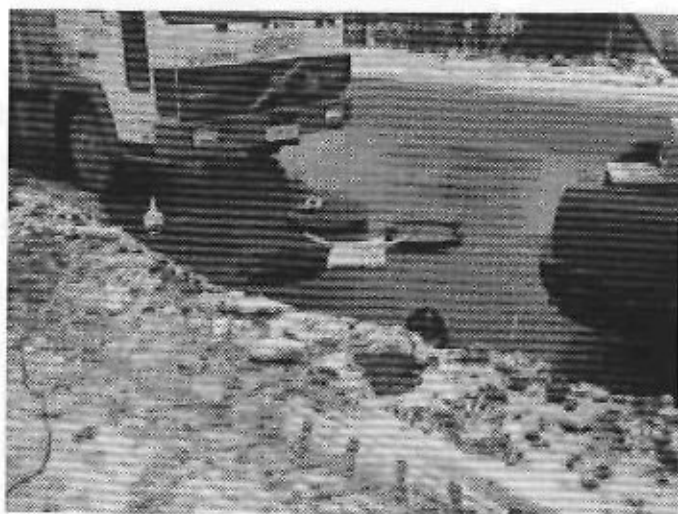
*Bild 13. Optokabelns mätändar var placerade i avtappningsbrunnen.*

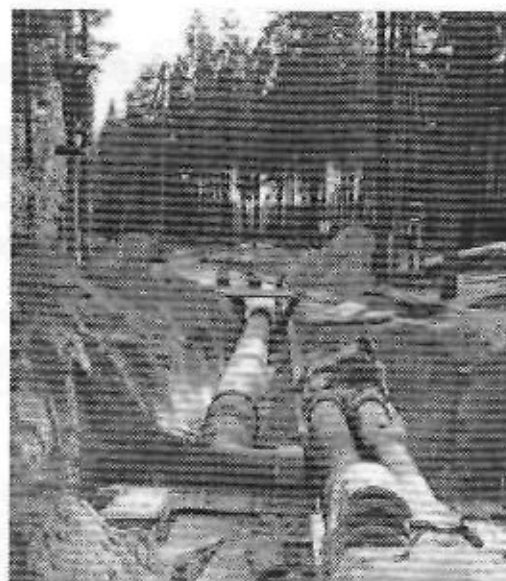
Bild 18. Installationsställen för optokablarna i Esbo Elektriska AB:s objekt.

Jordkabeln (**kabel 3, 1780m**) placerades  
bredvid det nya  
fjärrvärmeröret

Jordkabeln (**kabel 2, 1600m**) placerades  
mellan den gamla be-  
tongkulverten och det  
nya fjärrvärmeröret

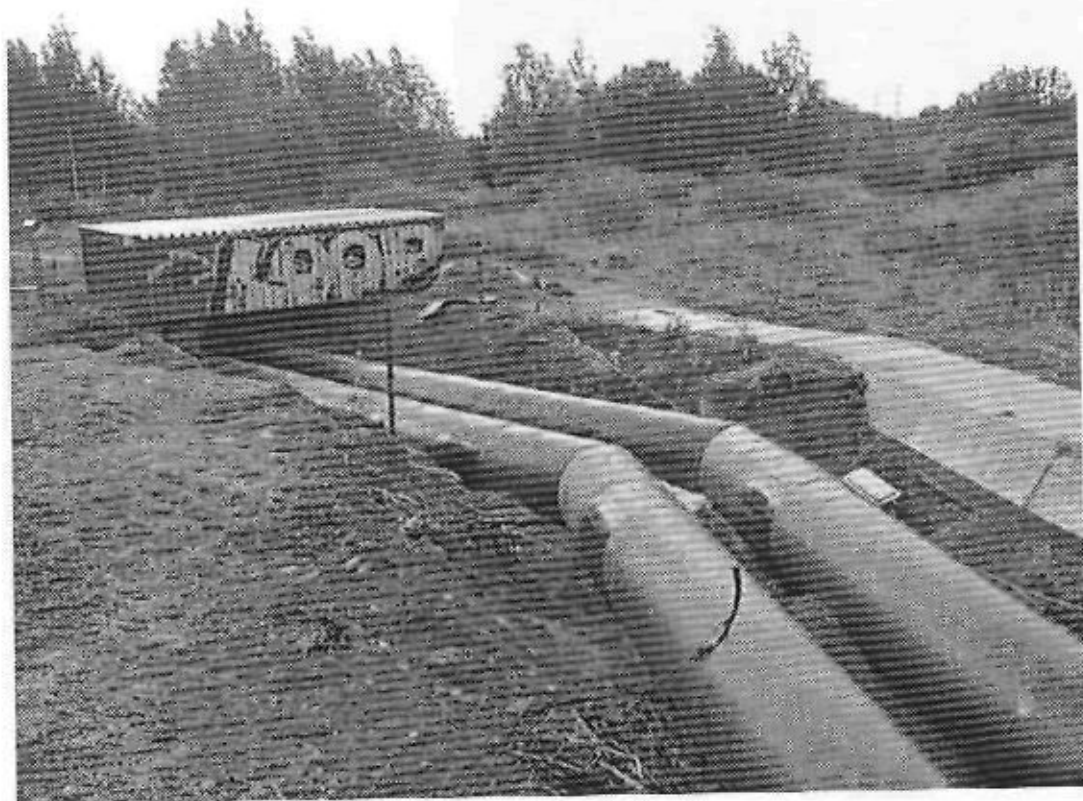
*Bild 19. Slutpunkten för kabel 2 är cirka 1780 m från pumprummet.*

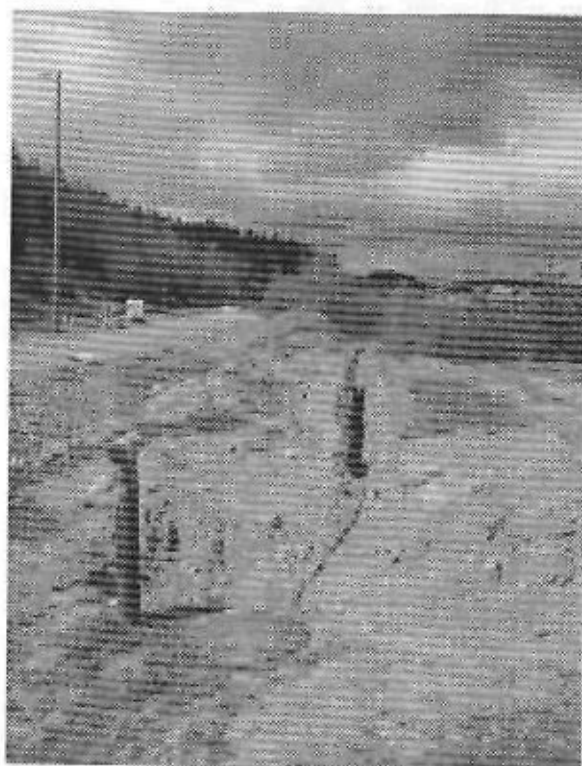
Bild 25. Kabeln installerades ovanpå kulverten.

Vid Tammerfors energiverks fältförsök installerades en armerad kabel avsedd för markinstallation i en fåra ovanför betongkulverten ungefär 200 m framåt.
