FOU 2001:58

## **TÄTHET HOS SKARVAR VID ÅTER- FYLLNING MED BEFINTLIGA MASSOR**

*Gunnar Bergström, SP  
Stefan Nilsson, SP  
Sven-Erik Sällberg, SP*

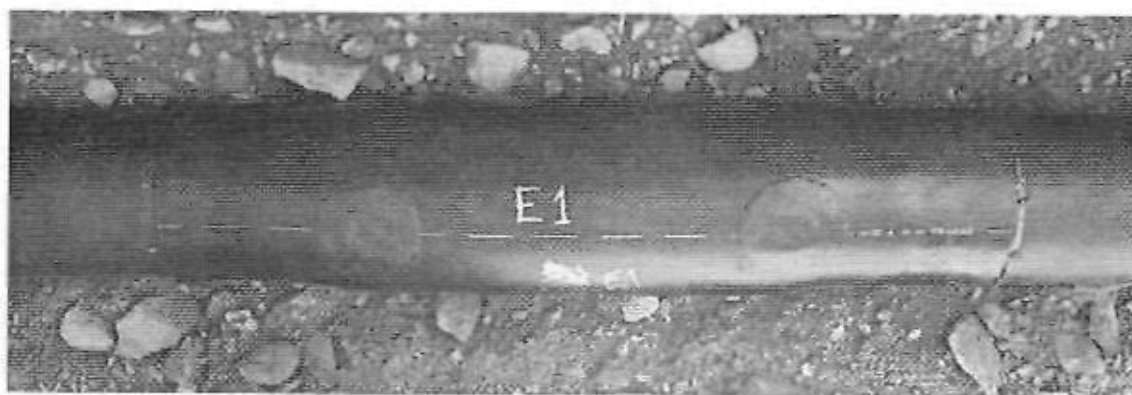
Figur 3.6 Färdig elektrosvetsmuffskarv.  
Complete fusion welded joint.

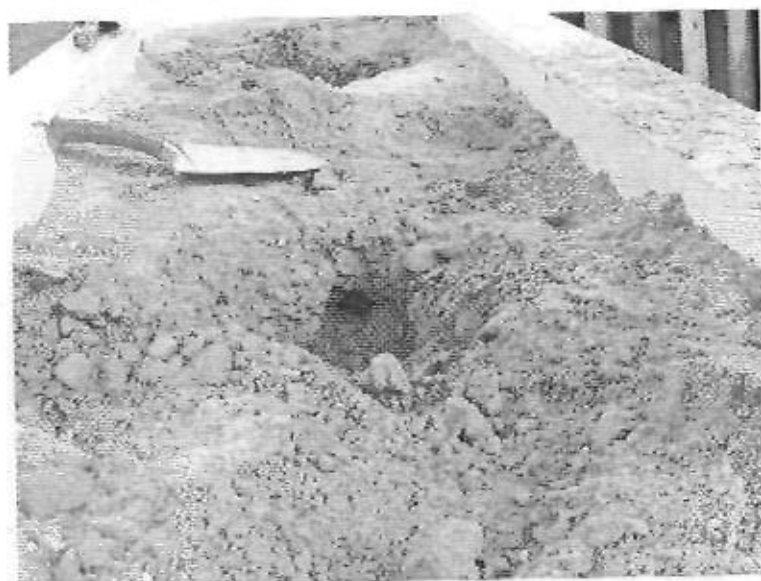
*Figur 4.4 Hålrum till följd av omfördelning av kringfyllningsmaterial. Skjutmuff efter 100 cykler i 0 – 63 mm.  
Cavity caused by redistribution of backfill material. Sealed oversize joint after 100 cycles in 0 – 63 mm.*

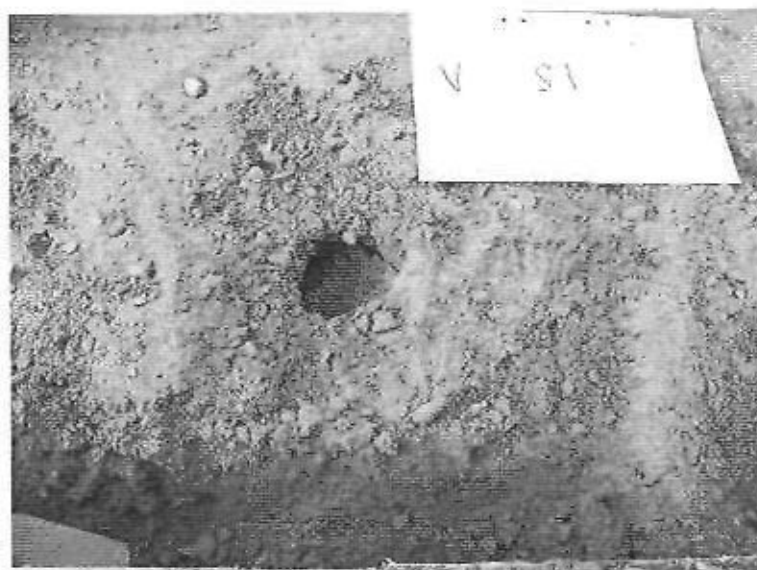
*Figur 4.11 Hålrum till följd av omfördelning av kringfyllningsmaterial. Skjutmuff efter 130 cykler i 0 – 16 mm.  
Cavity caused by redistribution of backfill material. Sealed oversize joint after 130 cycles in 0 – 16 mm.*

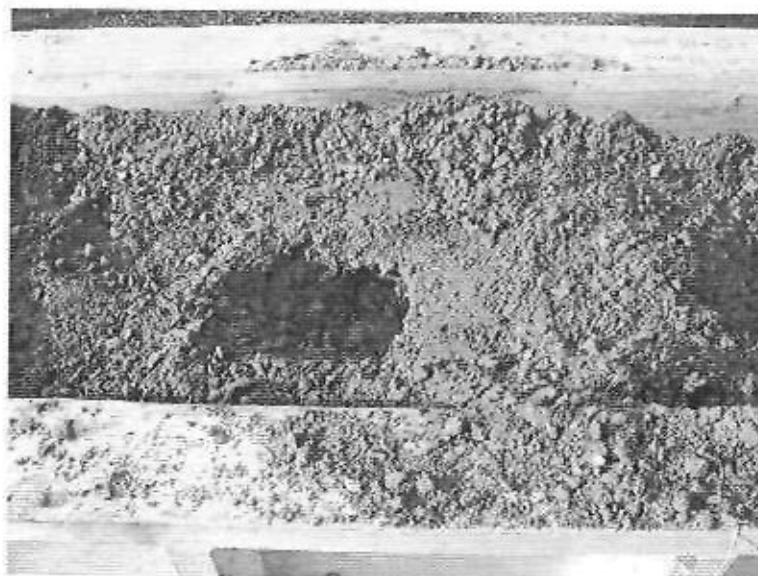
Figur 4.23 Hålrum till följd av omfördelning av kringfyllningsmaterial. Krympmuff efter 1000 cykler i 0 – 16 mm.  
Cavity caused by redistribution of backfill material. Double-sealed shrunk joint after 1000 cycles in 0 – 16 mm.

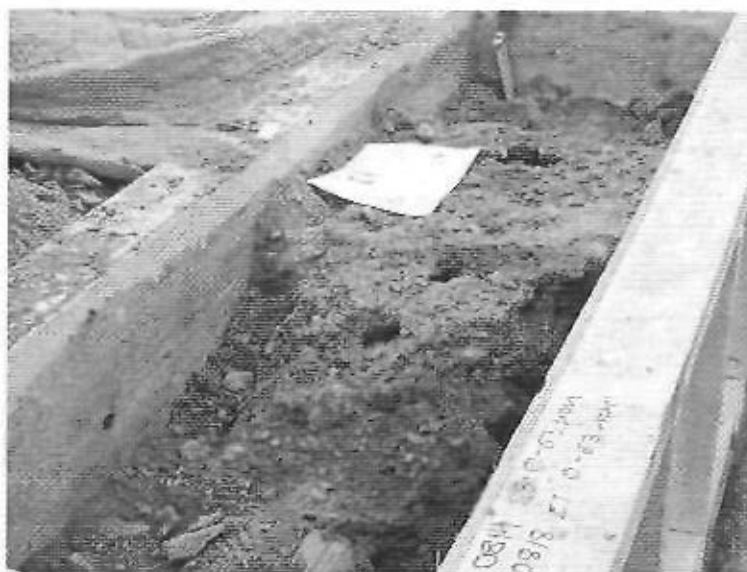
*Figur 4.26 Hålrums till följd av omfördelning av kringfyllningsmaterial. Elektrosvetsmuff efter 1200 cykler i 0 – 63 mm.  
Cavity caused by redistribution of backfill material. Fusion welded joint after 1200 cycles in 0 – 63 mm.*

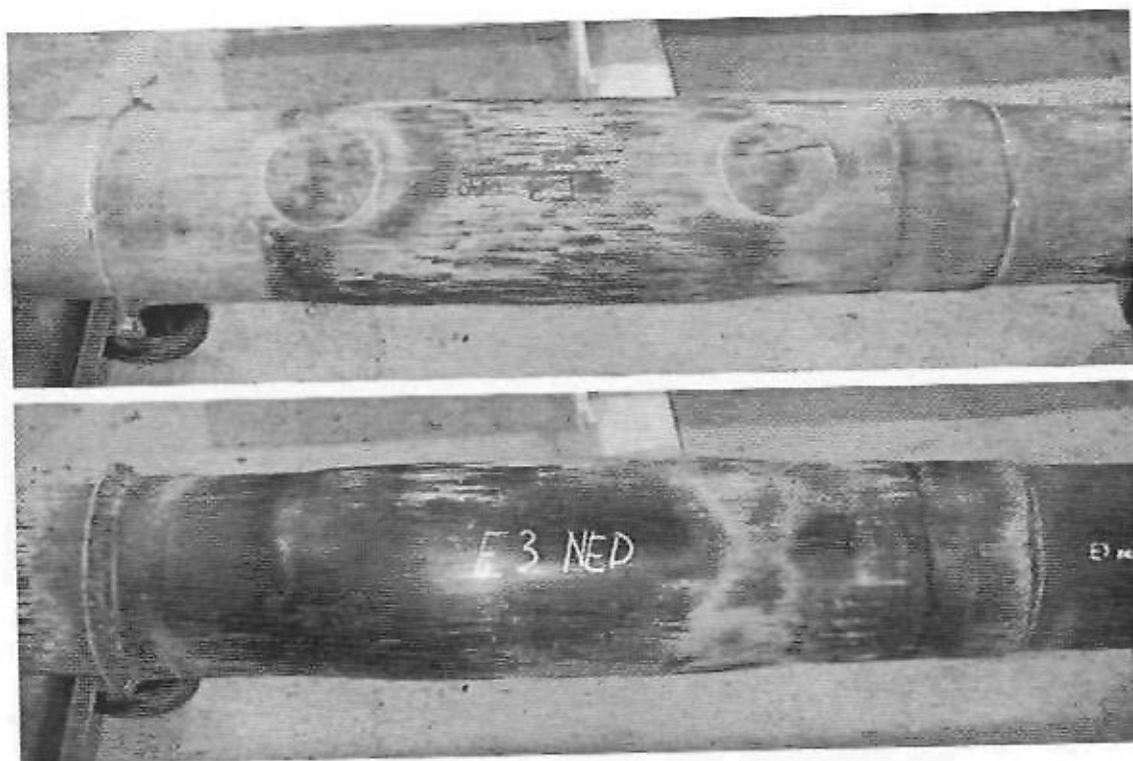
Figur 4.27 Elektrosvetsmuff efter 1000 förskjutningscykler i 0 – 32 mm.  
Fusion welded joint after 1000 displacement cycles in 0 – 32 mm.

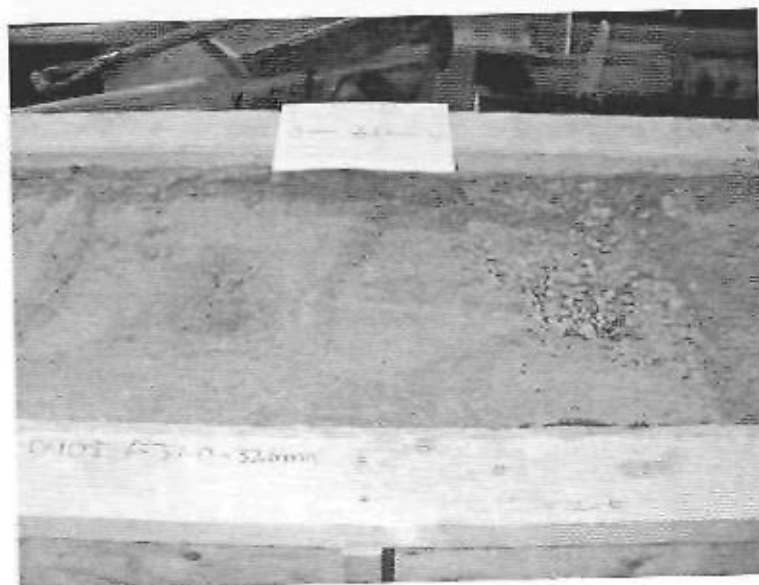
Figur 4.28 Hålrum till följd av omfördelning av kringfyllningsmaterial. Elektrosvetsmuff körd 1000 cykler i 0 – 32 mm.  
Cavity caused by redistribution of backfill material. Fusion welded joint after 1000 cycles in 0 – 32 mm.

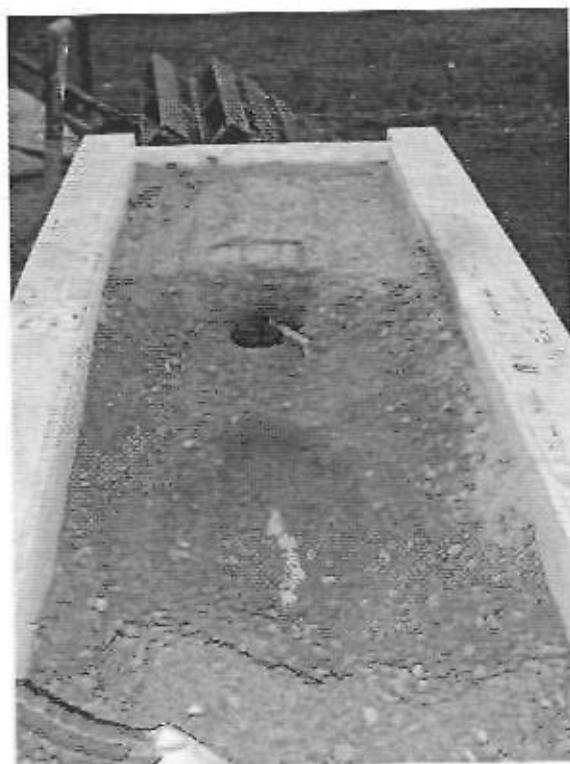
*Figur 4.30 Hålrum till följd av omfördelning av kringfyllningsmaterial. Elektrosvetsmuff körd 1000 cykler i 0 – 16 mm.  
Cavity caused by redistribution of backfill material. Fusion welded joint after 1000 cycles in 0 – 16 mm.*
