# Blandskarvars hållfasthet vid höga temperaturer

Börje Grönvall

Studsvik Material

Maj 1992

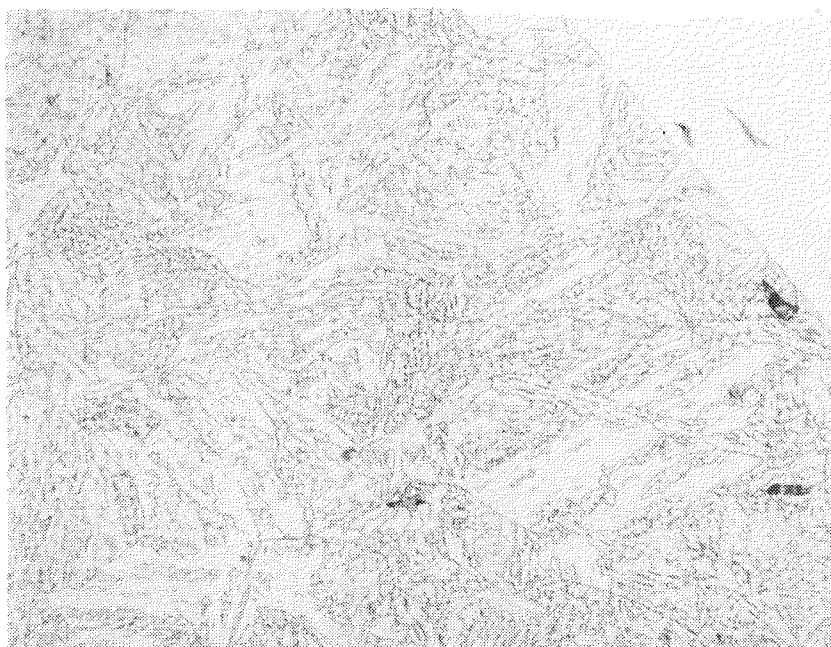
Det svetspåverkade grundmaterialiet intill smältgränsen består av anlöpt bainit. 10CrMo910 (prov C16).  
Etsning i Nital 3%. 500x.

Strukturen hos svetsgodset och svetspåverkat grundmaterial visas i Figur 3-5. I svetsens omvandlingszon består strukturen av anlöpt bainit, Figur 4 och 5. Åldring 6 000 h i 630°C har medfört att både Typ I och Typ II karbider vuxit, Figur 6. Typ I karbiderna med storlek  $\geq 0.5 \mu\text{m}$  har utskiljts längs en linje 0-5  $\mu\text{m}$  från smältgränsen.

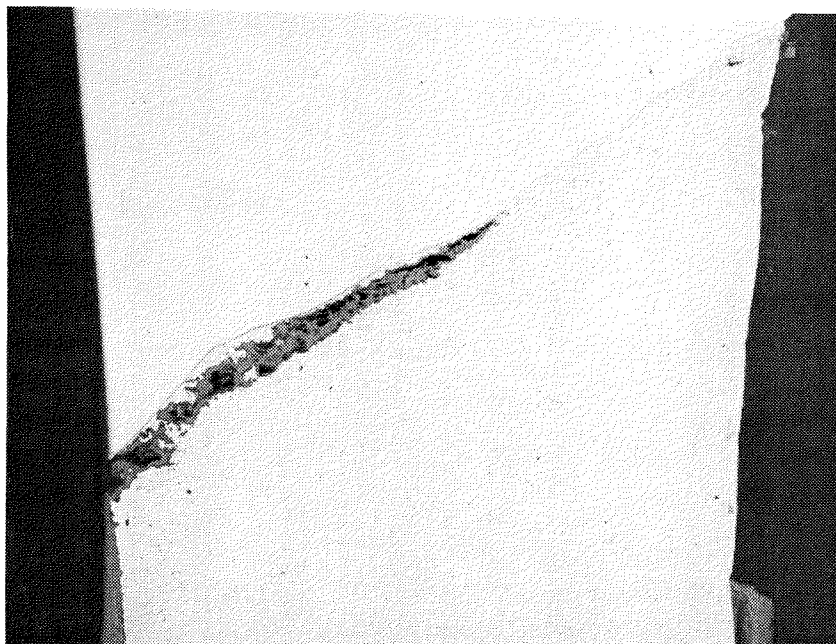
Figur 9

Sprickan följer smältgränsen. På grund av midjebildning är provet nedanför sprickan något smalare. Detalj av Figur 8 (prov 31).  
Oetsad. 15x
