## Duplexa rostfria stål för kraftverkstillämpningar

Spänningskorrosionsprovning i syre- och kloridhaltigt högtemperaturvatten

Anders Molander, Studsvik AB

Värmeforsk M4-606

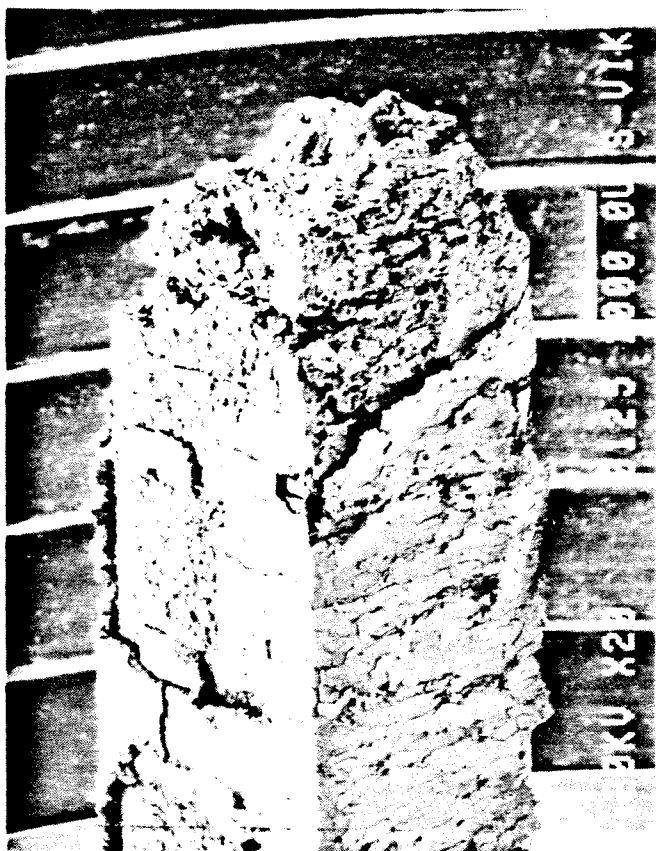
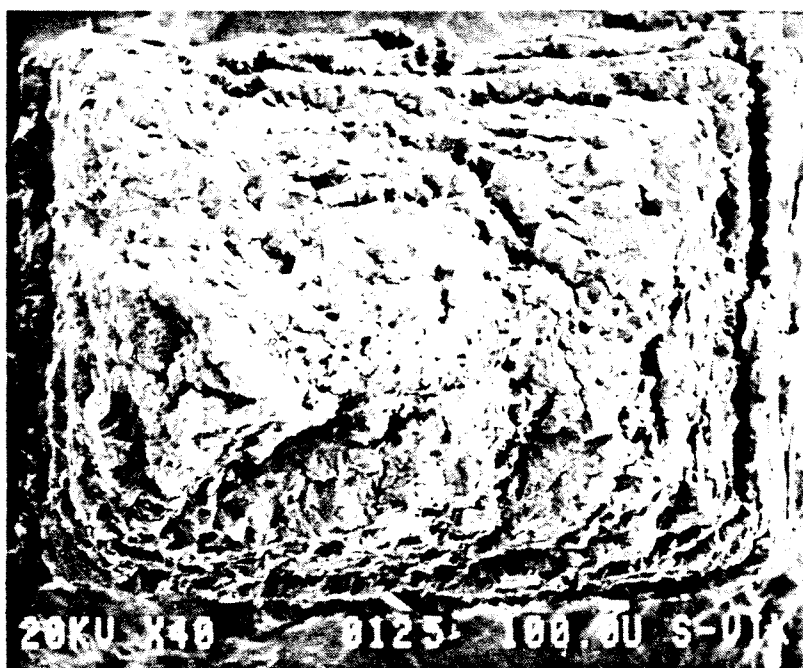
Figur B6

Material AISI 439.

Bröttyta efter SSRT-provning vid 250°C i vatten med 1000 ppm Cl<sup>-</sup> och 10 ppb O<sub>2</sub>.

Nominell töjningshastighet 10<sup>-8</sup>/s. Förbelastning Rp 1.0 (250°C).

På det ferritiska 439-provet hade båda benen gått av, tydligen p g a kraftig allmän korrosion med därav följande tvärsnittreduktion. Brottytorna var så kraftigt korroderade efter avslutad provning att strukturen i slutbrottet var svår att urskilja.

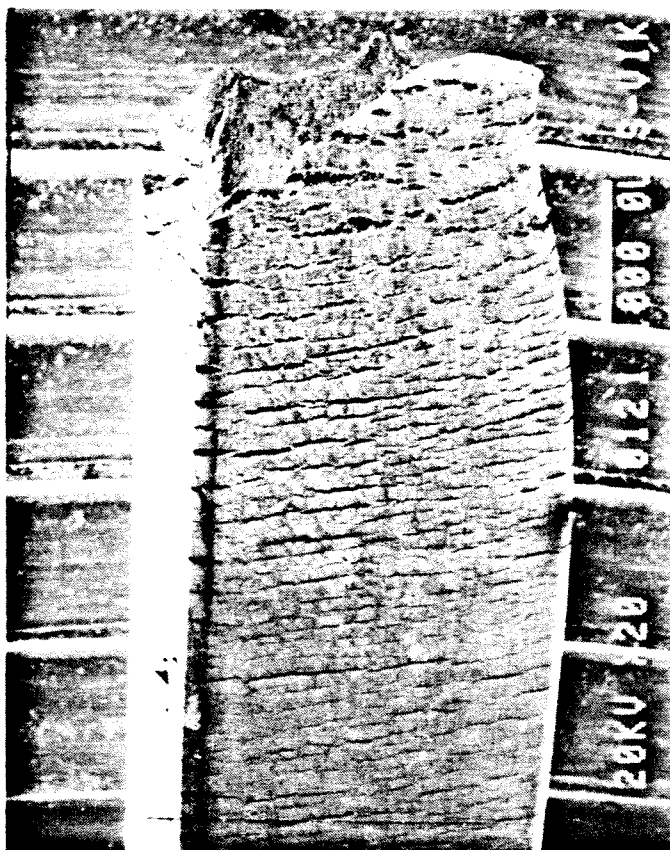
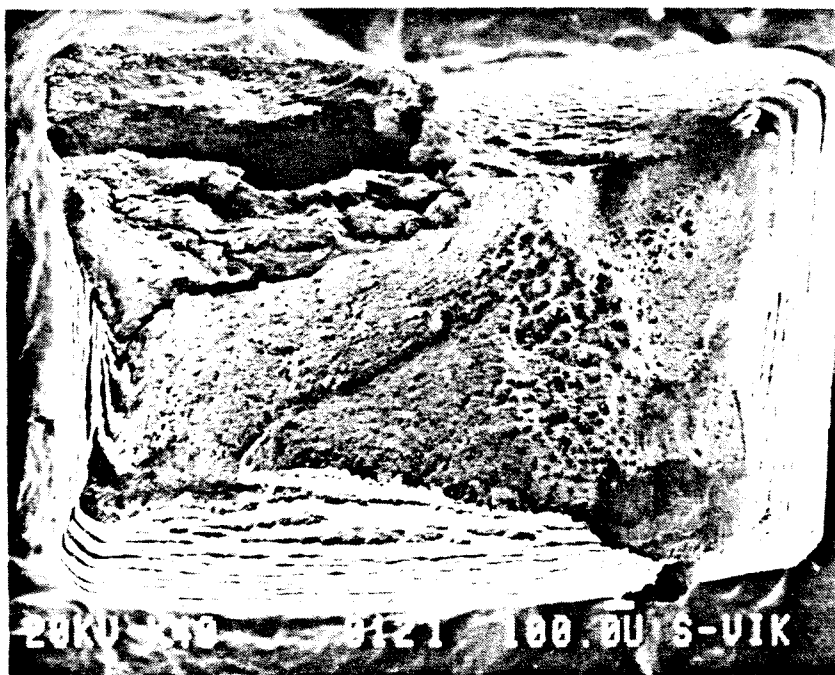
Figur B7

Material 3RE60.

Bröttyta efter SSRT-provning vid 250°C i vatten med 1 000 ppm Cl och 10 ppb O<sub>2</sub>.

Nominell töjningshastighet 10<sup>-8</sup>/s. Förbelastning Rp 1.0 (250°C).

De duplexa rostfria stålen 3RE60 och SAF 2304 visade begynnande transkristallin spänningskorrosion (TGSCC) men provstavarna hade ej gått till brott under provningen, medan SAF 2205 ej visade något spår av SCC.

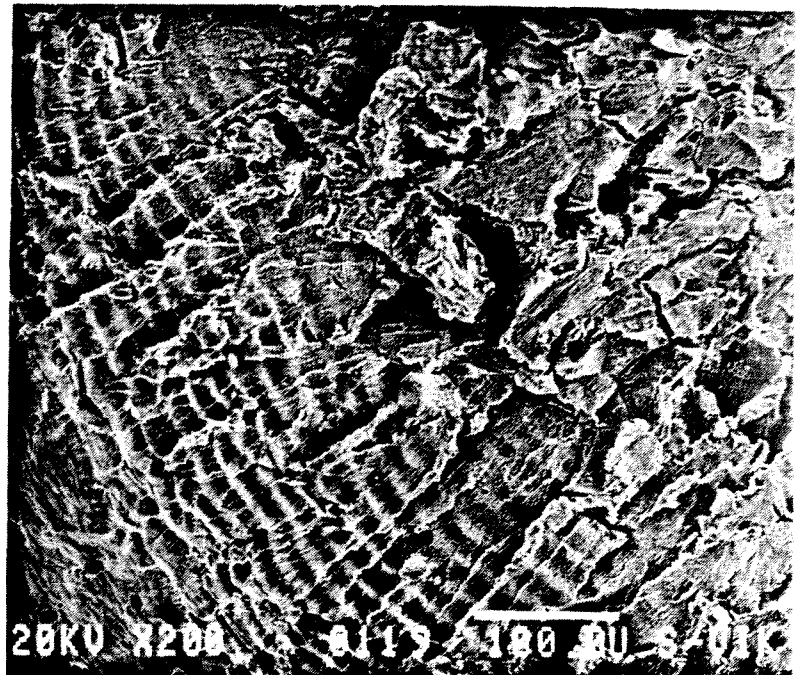
Figur B10

Material SS 23 33.

Bröttyta efter SSRT-provning vid 250°C i vatten med 1 000 ppm Cl och 10 ppb O<sub>2</sub>.

Nominell töjningshastighet 10<sup>-8</sup>/s. Förbelastning Rp 1.0 (250°C).

De austenitiska rostfria stålen SS 23 33, 23 52 och 23 53 gick till brott (ena benet) p g a TGSCC, medan Alloy 800 ej visade något spår av SCC.

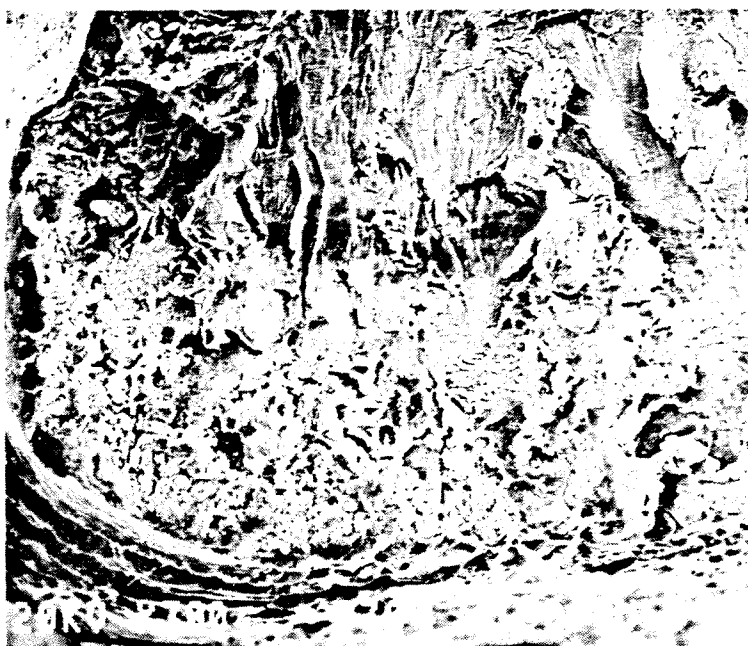
Figur B11

Material SS 23 52.

Bröttyta efter SSRT-provning vid 250°C i vatten med 1 000 ppm Cl och 10 ppb O<sub>2</sub>.

Nominell töjningshastighet 10<sup>-8</sup>/s. Förbelastning Rp 1.0 (250°C).

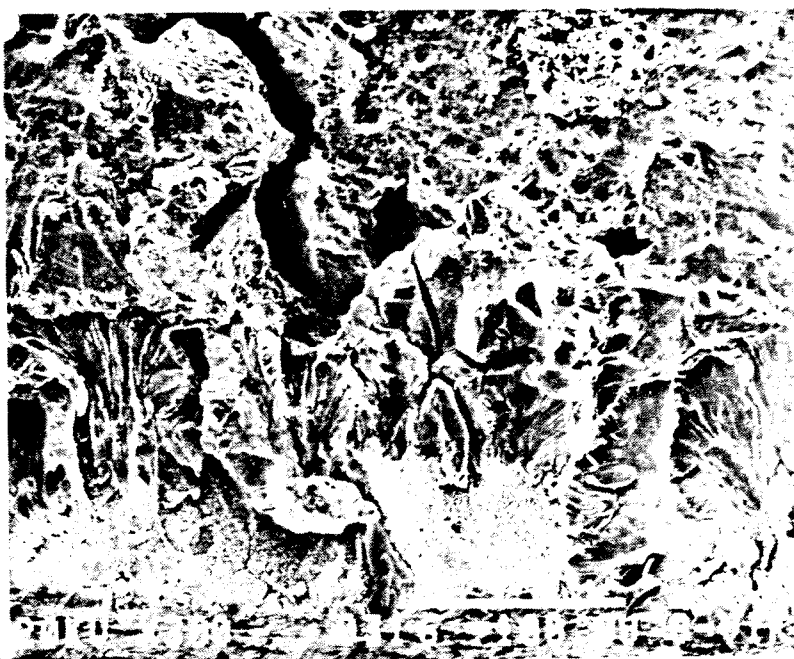
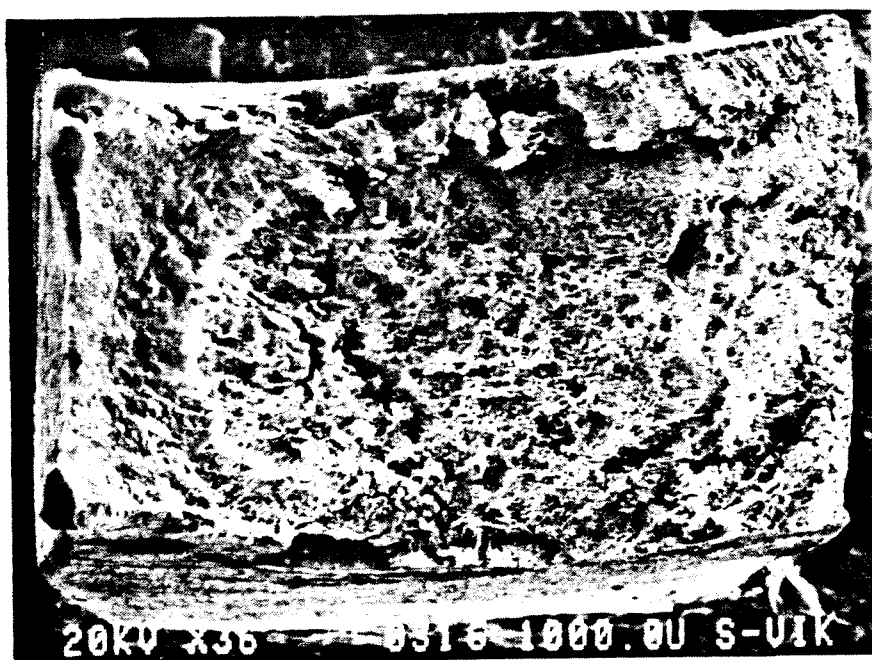
Figur B12

Material SS 23 53.

Bröttyta efter SSRT-provning vid 250°C i vatten med 1 000 ppm Cl<sub>2</sub> och 10 ppb O<sub>2</sub>.

Nominell töjningshastighet 10<sup>-8</sup>/s. Förbelastning Rp 1.0 (250°C).
