# Galvanisk korrosion på armering i nära anslutning till huvudkylvattenpumpar

BET 013

Elforsk rapport 12:57

Oktober 2012

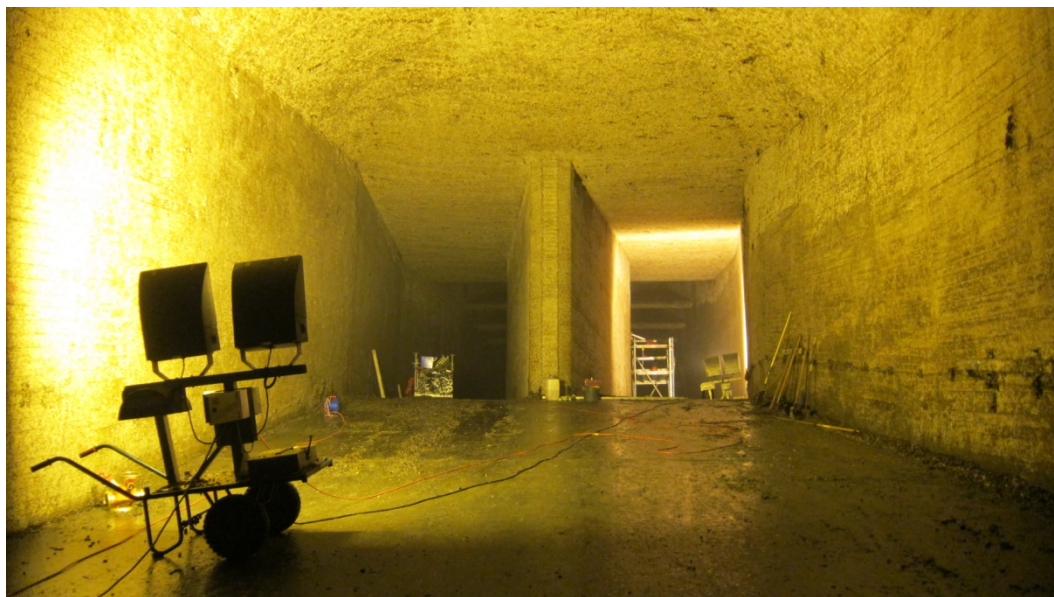
Figur 3. De båda kanalerna sedda från inloppskulverten.

Kanalernas utformning framgår av figur 3-5.

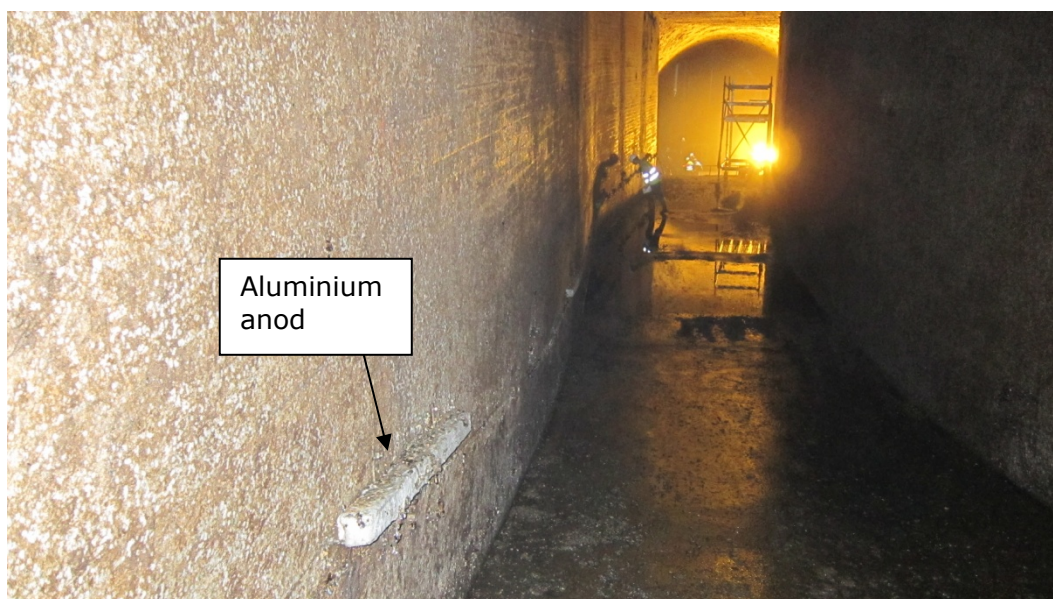
Figur 4. Den högra kanalen med offeranoder sedd ut mot inloppskulverten.

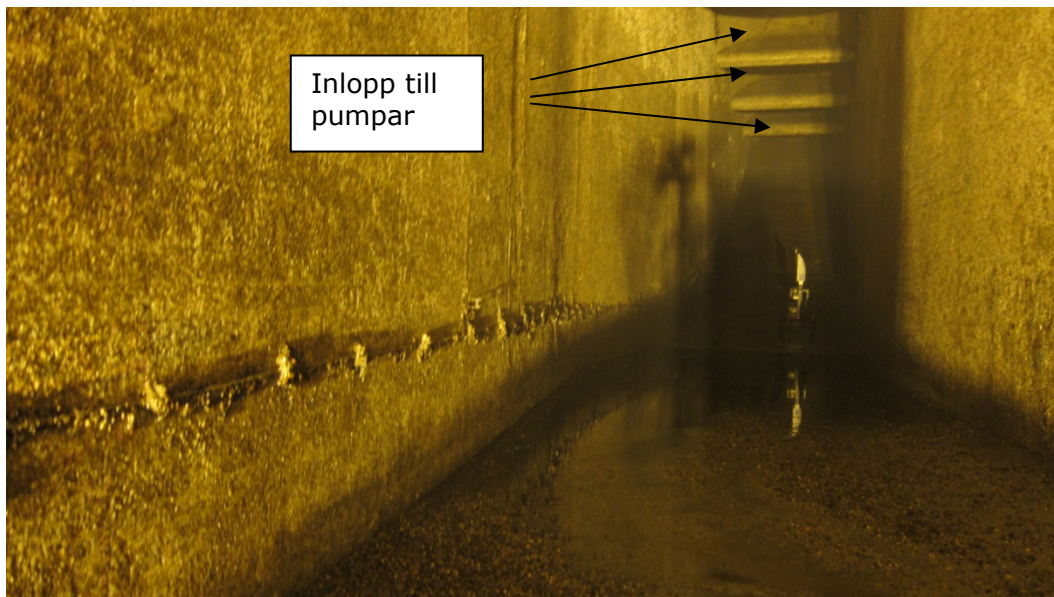
Figur 5. Den vänstra kanalen med borttagna offeranoder sedd från inloppskulverten.

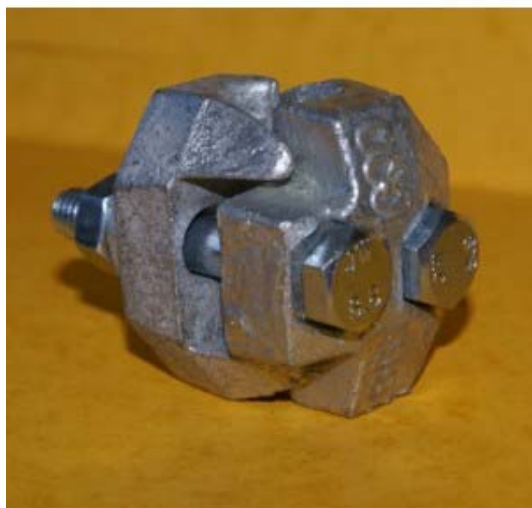
Från loggern drogs en kabel ( $10 \text{ mm}^2$ ) ner till den längsgående vajern som förbinder de på väggen monterade offeranoderna. Vajern är i sin tur ansluten till armeringen. Kabeln anslöts till vajern med ett linlås, se figur 8.

Figur 8. Linlås.

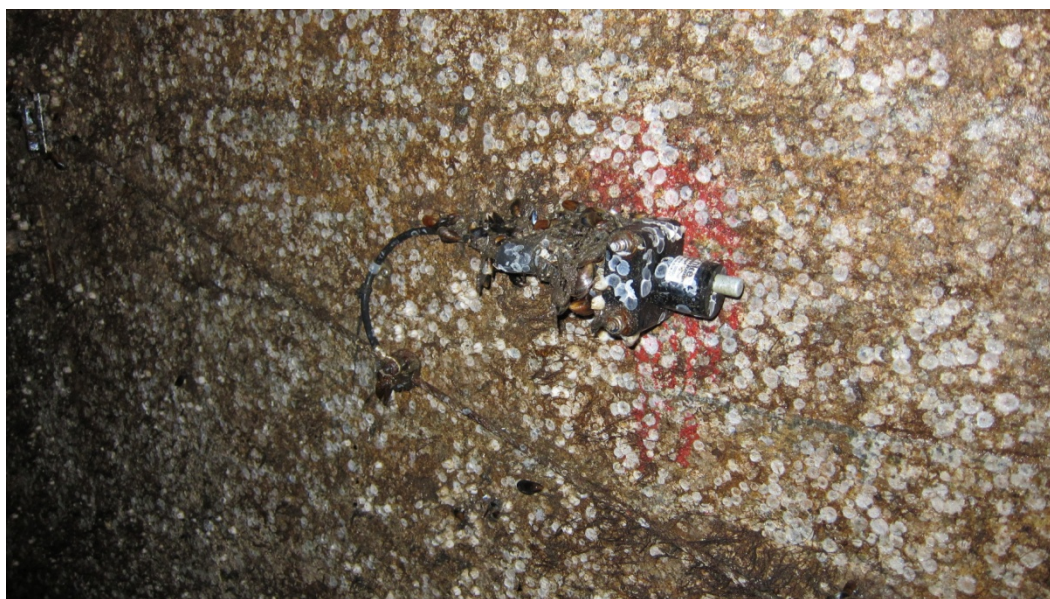
Figur 10. Logger efter ett års exponering.

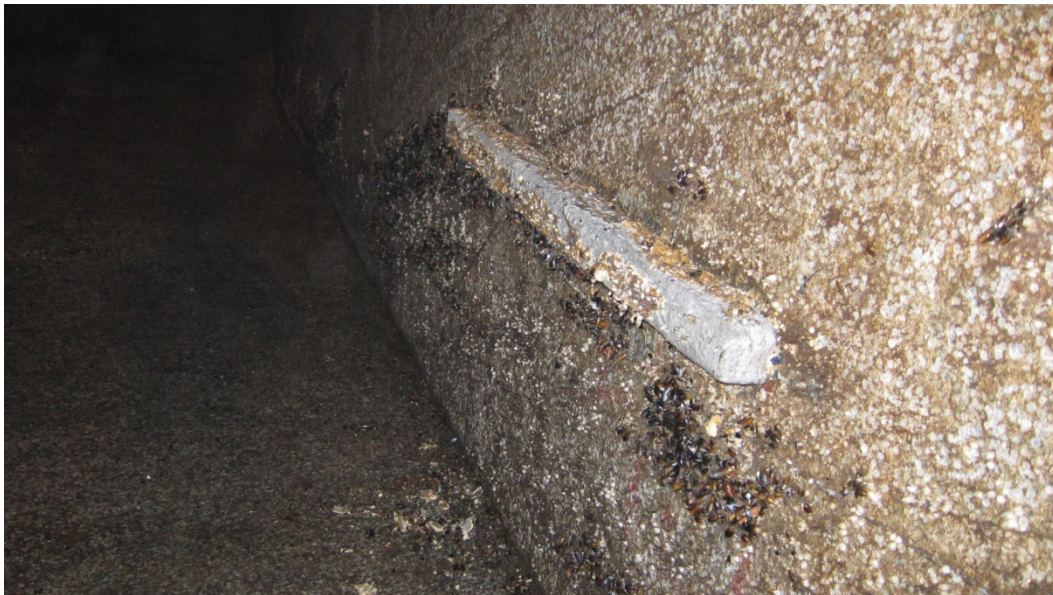
Som framgår av figur 14 försämrades skyddsnivån för 30004 mot slutet. Någon logisk förklaring till detta har vi inte. Som framgår av figur 17 var den sista anoden rejält angripen dock inte så mycket att strömgivningen bör ha påverkats mer än marginellt.

Figur 17. Anod närmast pumpar efter ett års drift.

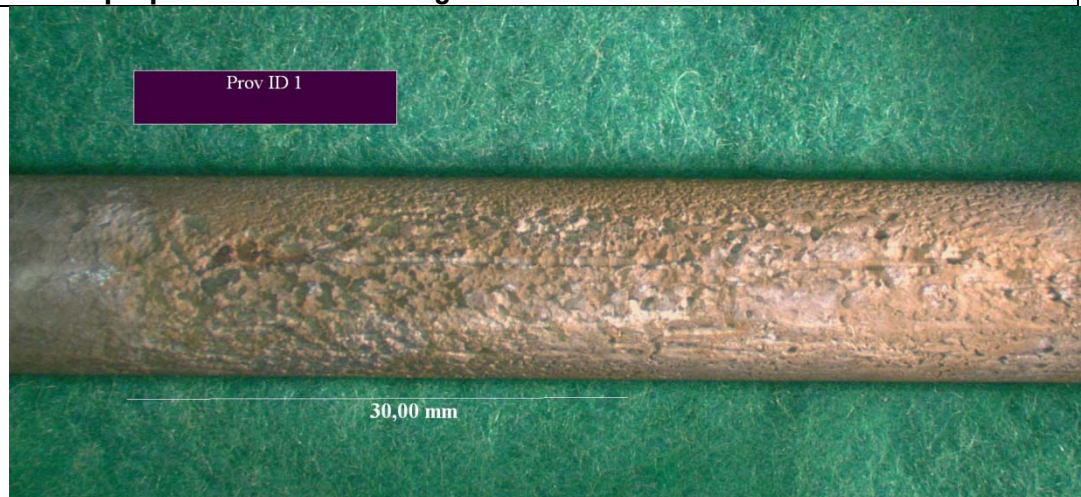
**Prov 1: Polarisering till -100 mV , 1 % Cl. Utbredd gropfrätning.**

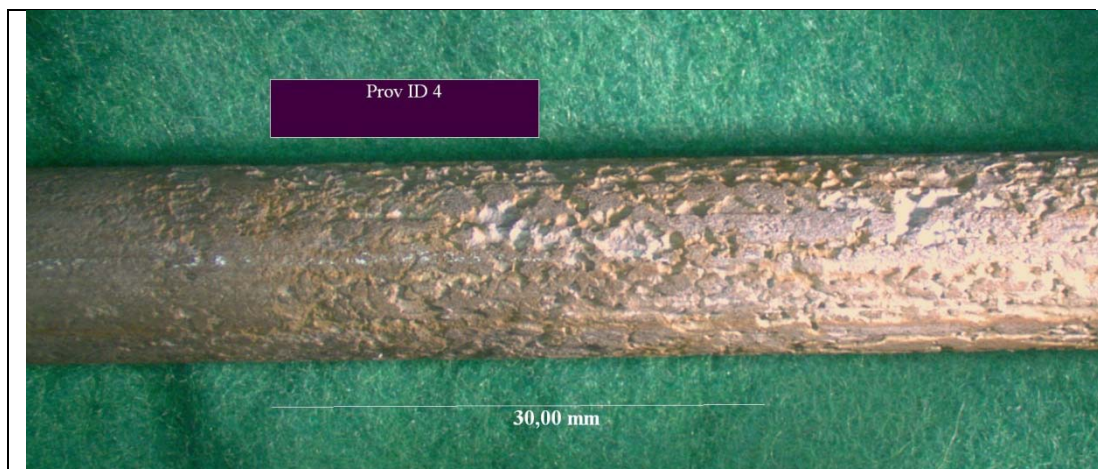
**Prov 4: Polarisering till -300 mV, 2 % Cl. Utbredd gropfrätning.**

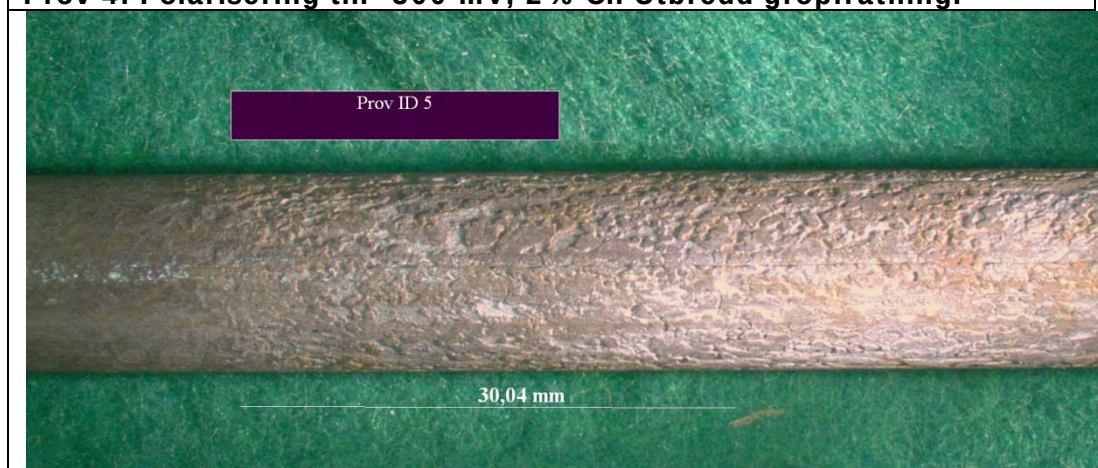
**Prov 5: Polarisering till -200 mV, 2 % Cl. Utbredd gropfrätning.**

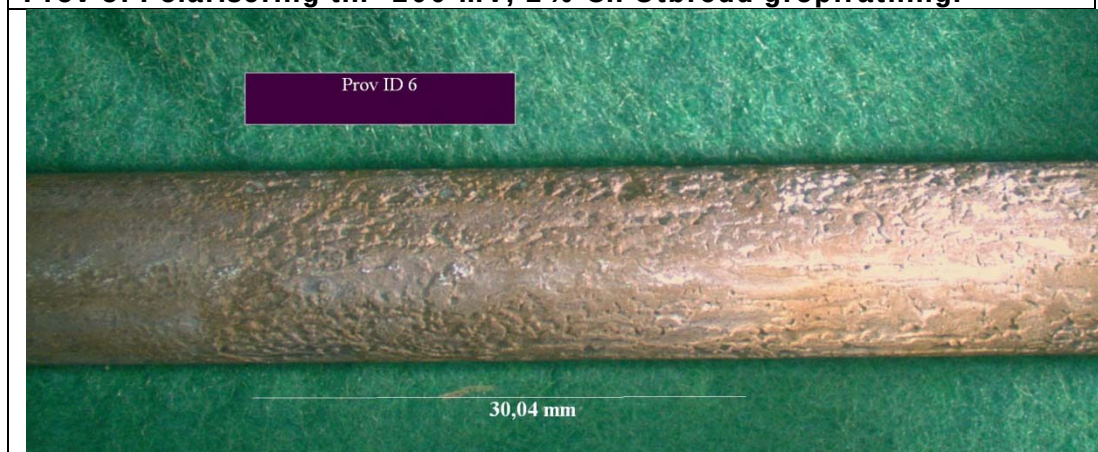
**Prov 6: Polarisering till -100 mV, 2 % Cl. Utbredd gropfrätning.**

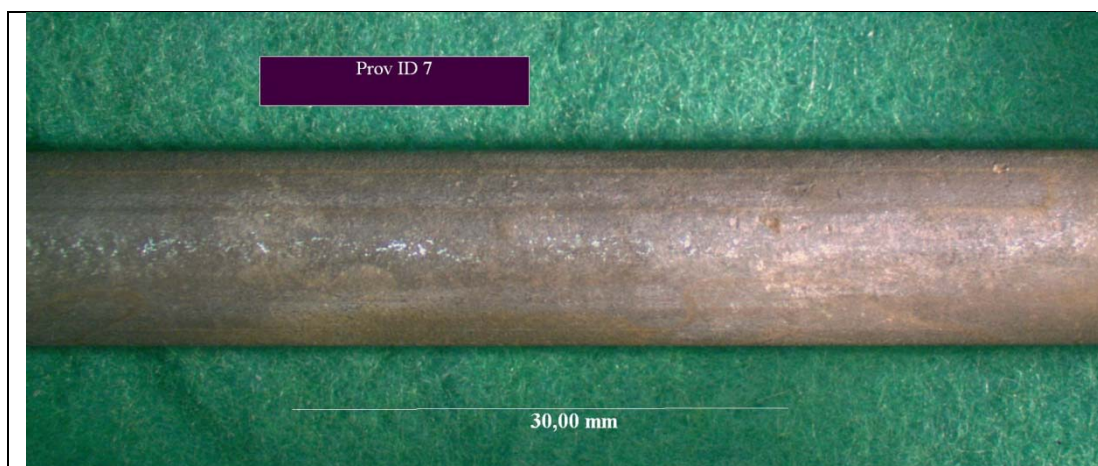
**Prov 7: Polarisering till -400 mV, 1 % Cl. Små korrosionsangrepp vid kanten (kortsidan).**

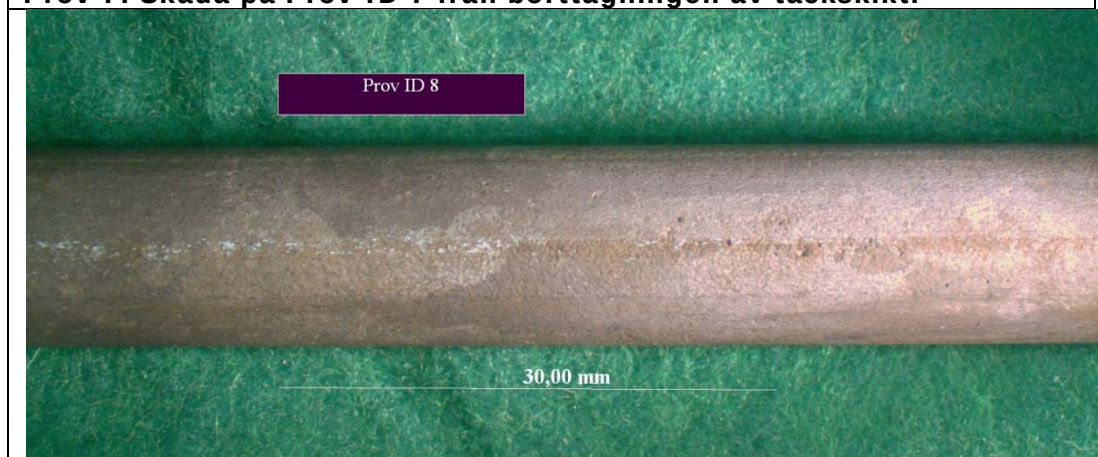
**Prov 8: Polarisering till -500 mV, 1 % Cl. Små korrosionsangrepp.**

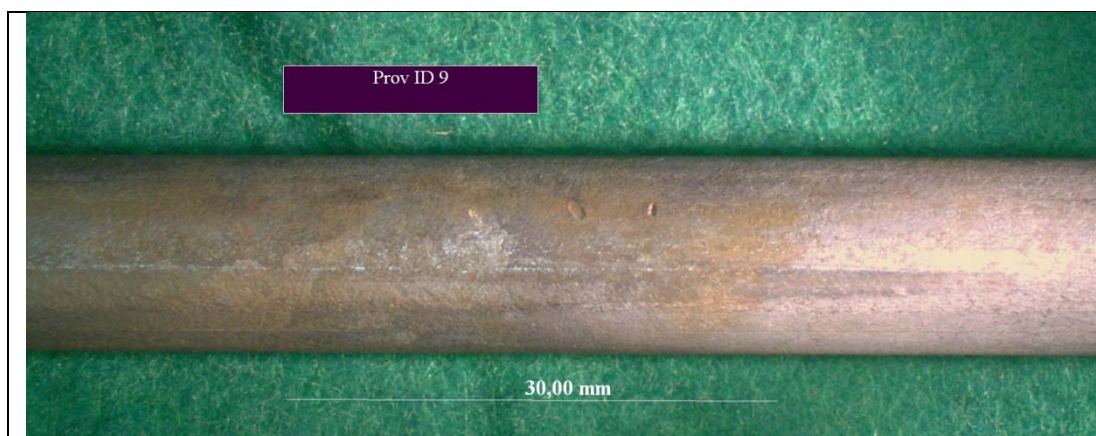
**Prov 9: Polarisering till -600 mV, 1 % Cl. Små korrosionsangrepp.**

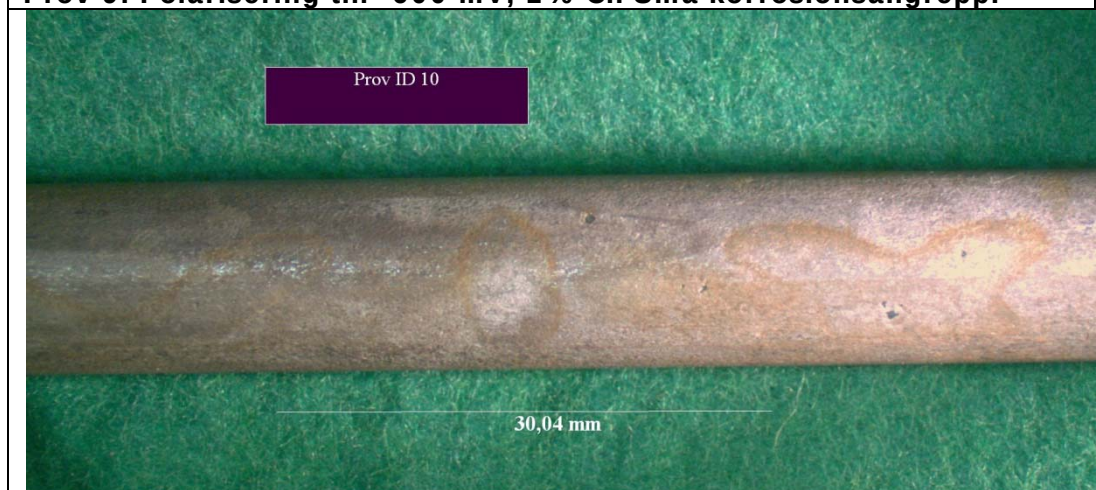
**Prov 10: Polarisering till -700 mV, 1 % Cl. Små korrosionsangrepp.**

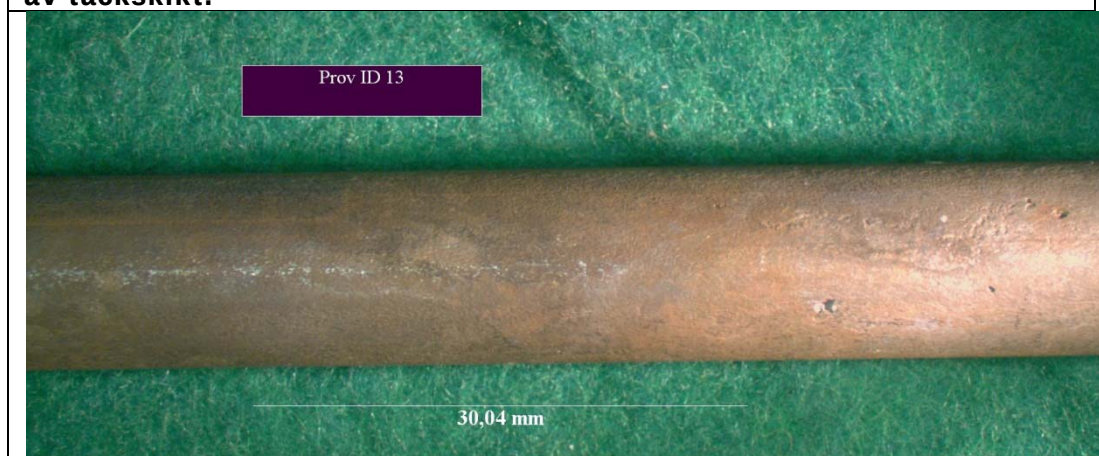
**Prov 13: Polarisering till -500 mV, 2 % Cl. Små korrosionsangrepp.**

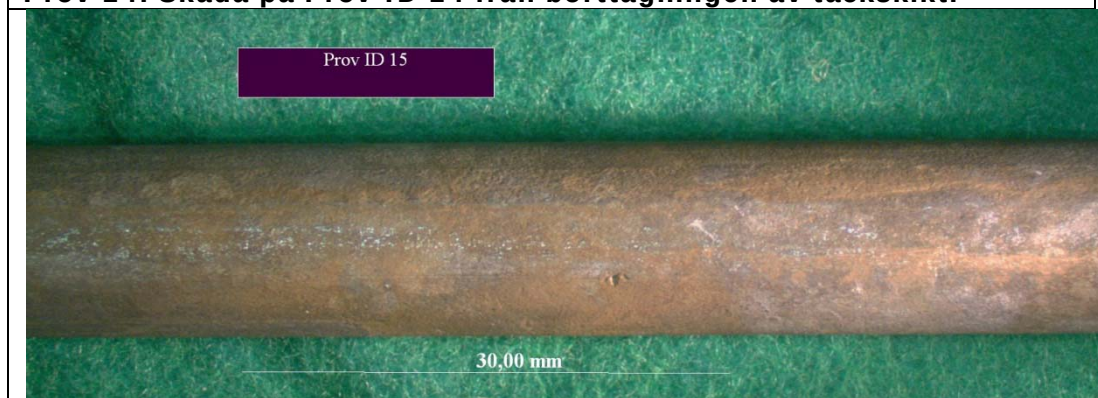
**Prov 15: Polarisering till -700 mV, 2 % Cl. Små korrosionsangrepp.**
