# Mätningar för undersökning av kraftledningars påverkan på GPS inom lantbruket

Elforsk rapport 14:19

Erling Petersson, STRI  
Mikael Gilbertsson, JTI

April 2014

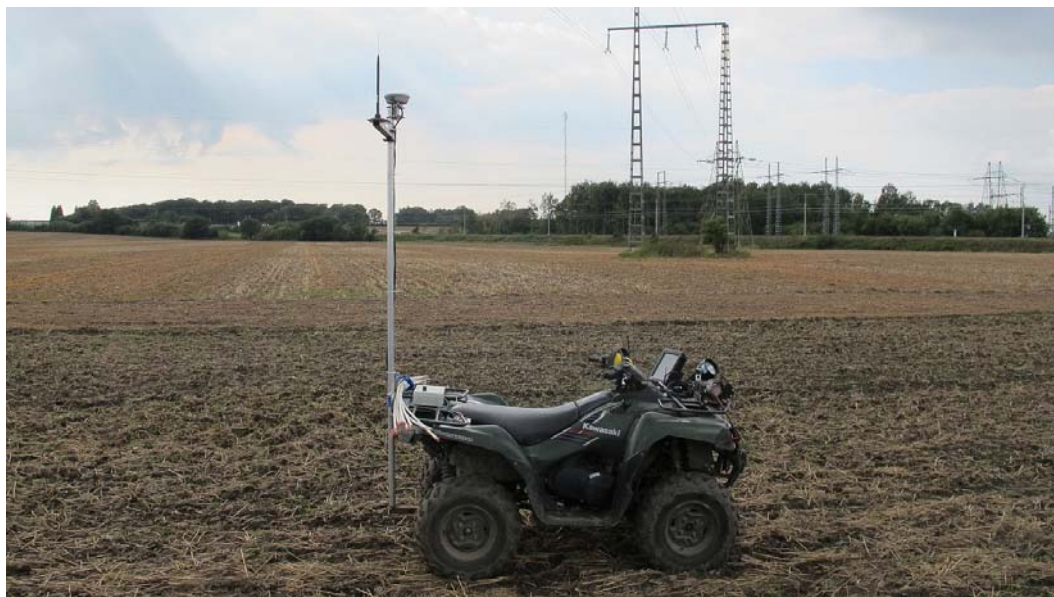
**Figur 1** Bilden visar utrustningen som användes för att sampla GNSS-positioner på fälten. Utrustningen bestod av en GNSS-utrustning som monterades på en terränggående motorcykel.

GPS-mätningar utfördes med hjälp av utrustning som monterades på en terränggående motorcykel. GPS-utrustningen var en Trimble FmX display med två externa antenner, en för GPS-signal samt en för RTK-korrektionsdata. Antennerna placerades på en mast så att antennens placering skulle efterlikna monteringshöjd på ett traktortak, se Figur 1. Utrustningen är en av de mest avancerade som används inom jordbruket och ger möjlighet till bärvågsmätning (RTK) med både GPS och GLONASS men det går även att stänga av bärvågsmätningen och bara använda kodmätning. Utrustningen ställdes in för att logga data med 1 Hz. I detta fall valdes ett antal parametrar ut som kan beskriva signalkvaliteten. Dessa parametrar var: GNSS-kvalitet, antalet synliga satelliter, korrektionssignalens ålder samt HDOP och VDOP.

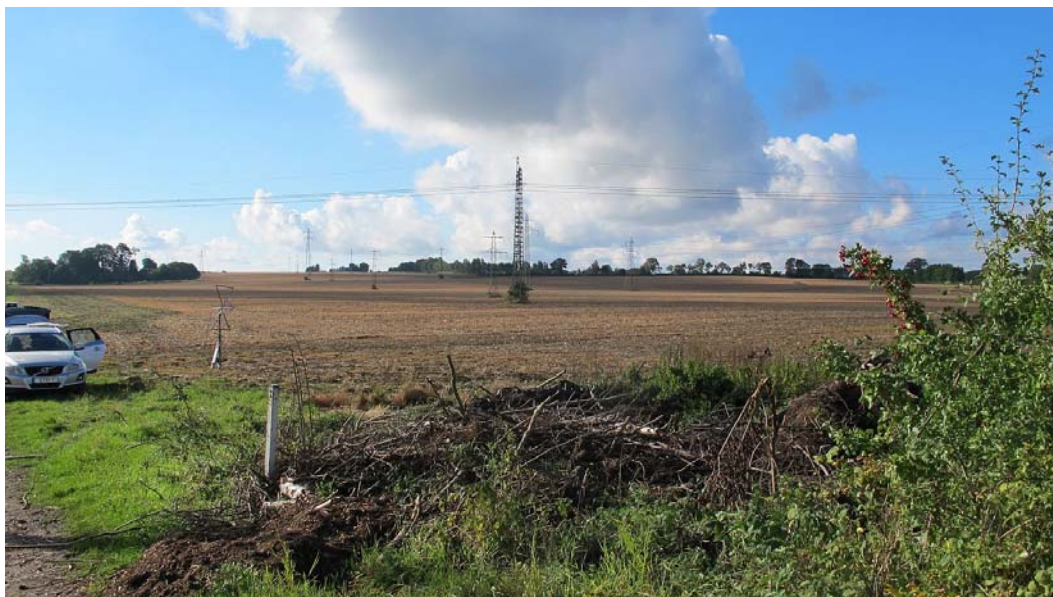
**Figur 3** Vy från nordöstra hörnan av fältet, med antenn uppställd i position 1.

Figur 2 visar ett flygfoto över det aktuella fältet. Det är ca 50 ha stort och i norra änden ligger Mörarps ställverk. Fältet korsas av fyra kraftledningar som är anslutna till ställverket; tre 130 kV ledningar och en 50 kV ledning. Dessutom går en distributionsledning längs vägen på östra sidan om fältet. Figur 3 visar en vy från nordöstra hörnan av fältet.

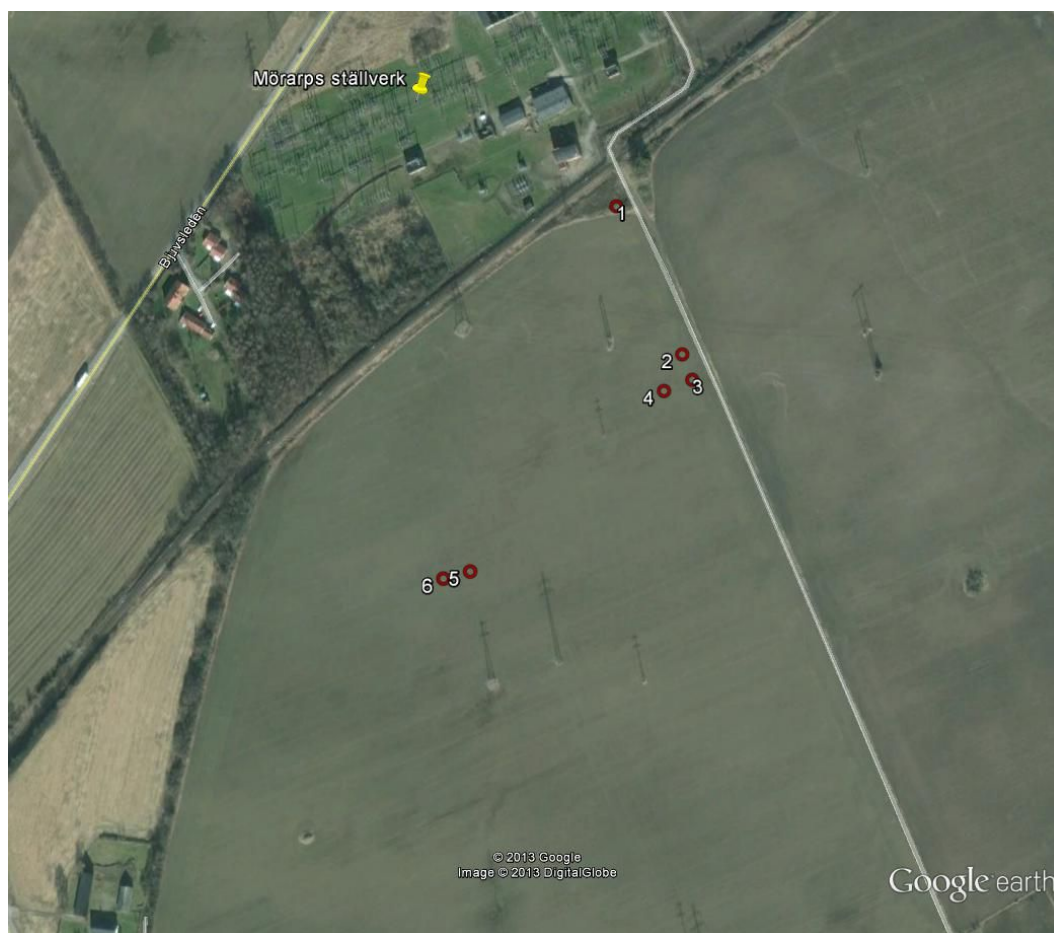
**Figur 9** Flygfoto som visar del av fältet i Bjuv, med mätpositioner för radiostörningsmätning markerade.

Figur 9 visar mätpositionerna som ytterligare beskrivs i Tabell 1. Figur 10 visar antennens placering i Position 2. Figur 11 visar resultat av frekvensskanning i Position 2. Det visar på en förhöjd störnivå upp till ca 200 MHz; jämför Figur 16, mätt i Hammarlöv, och som utgör exempel på en plats med låg störnivå. Genom att flytta antennen bort från de närmaste ledningarna, till position 3 och 4, kunde konstateras att dessa inte var den huvudsakliga källan. Nivåerna var något lägre i position 1, nära ställverket, varför ställverket inte tycks vara källan, och också något lägre i position 5 och 6. Störningarna tycks utbredda i området och har ingen tydlig riktning.

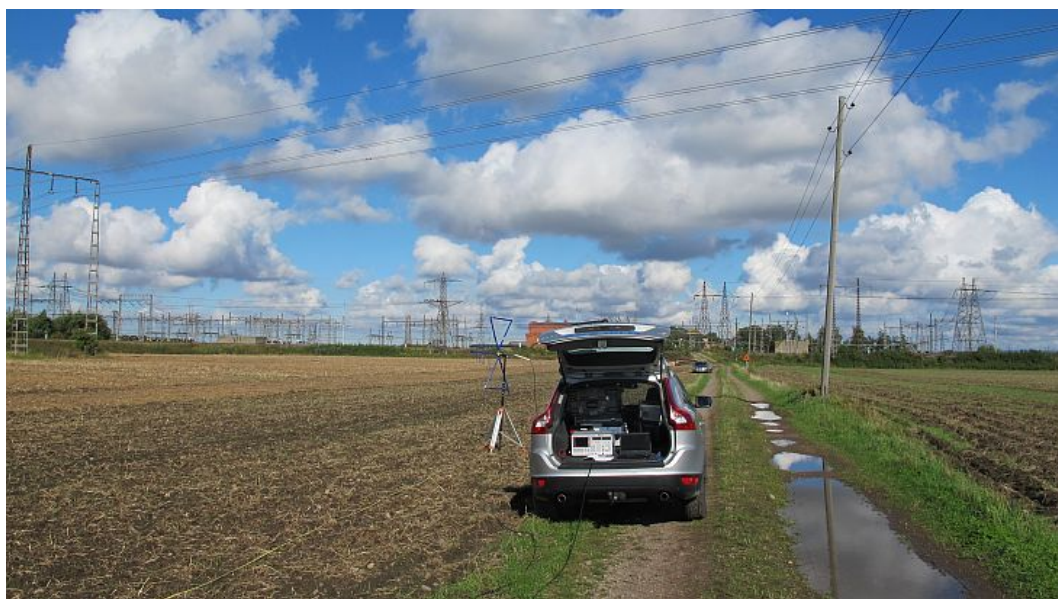
**Figur 10** Mätning med Bilog-antenn i Position 2, 20 m från 130 kV ledningen och 5 m från distributionsledningen.

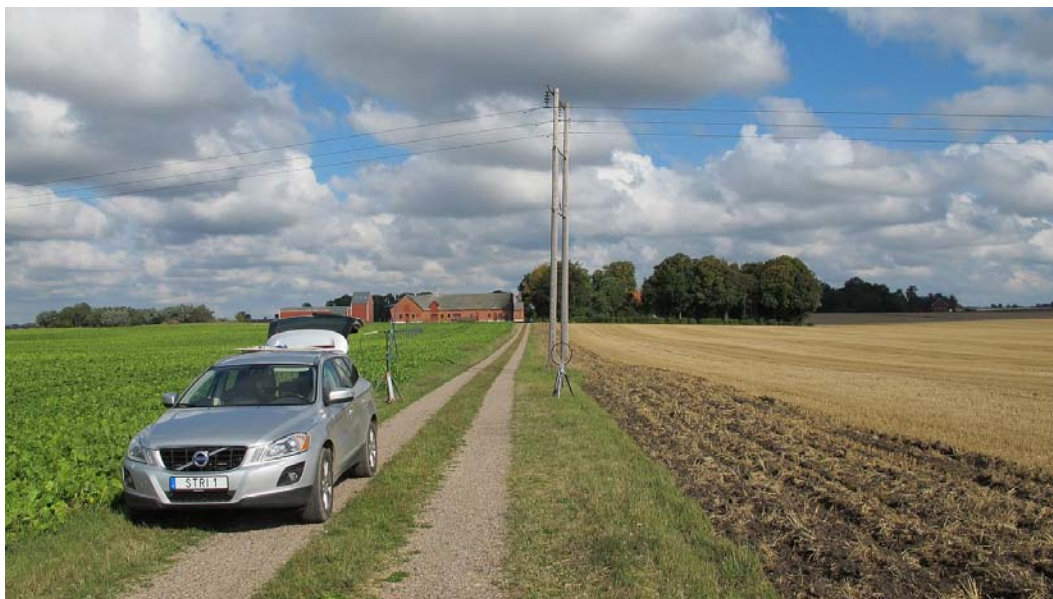
**Figur 15** Antenner uppställda för mätning, 15 m från 50 kV ledningen.

Figur 15 visar antennerna uppställda för mätning 15 m utanför ytterfas på 50 kV linjen.
