# KATODISKT SKYDD AV BETONGKONSTRUKTIONER

RAPPORT 2015:134

# **Katodiskt skydd av betongkonstruktioner**

## **Termiskt sprutade offeranoder av zink – Etapp 2**

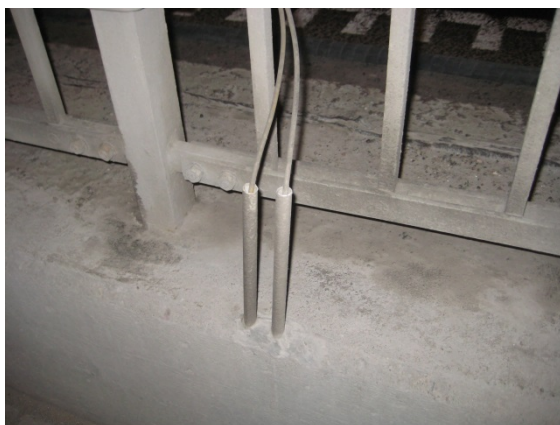
**Figur 4** Inmonterade mätelektroder i stödmurens kantbalk (Essingeleden). Utstickande kablar skyddas av ett utvändigt plaströr.

I föreliggande fältundersökning har referenselektroder av titan belagda med ett ädelmetallskikt (MMO) och polarisationssonder av kolstål gjutits in i förborrade hål i betongen för att kontrollera zinksiktets skyddande förmåga, **figur 4**.

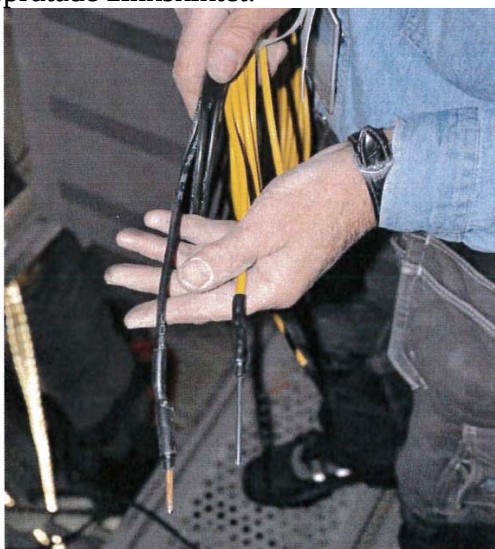
**Figur 5** Utseendet hos titanelektrod (höger) och mätelektrod av kolstål (vänster)

I **figur 5** visas utseendet av en referenselektrod av titan med ädelmetallskikt och en av polarisationssonderna av kolstål som använts i undersökningarna. Mätkablar har anslutits till mätelektroderna för mätning av skyddseffektiviteten hos det sprutade zinksiktet.

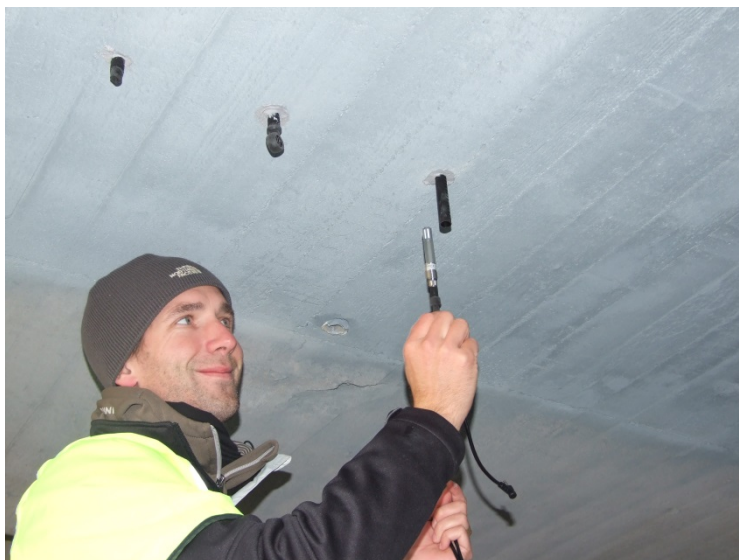
**Figur 6** Inmontering av temperatur- och fuktgivare i förborrade hål, undersida brolåda, Göteborg.

Vid kontrollmätning av skyddsförmågan mättes även betongens relativa fuktighet och temperatur, **figur 6**. Efter kontrollmätningen avlägsnades temperatur- och fuktgivarna.

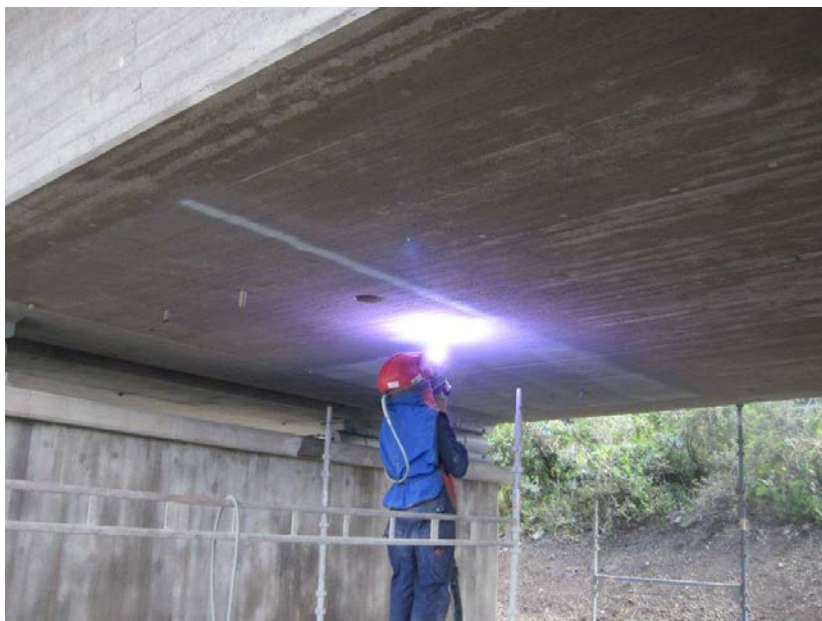
**Figur 9** Termisk ljusbågssprutning av zink på undersida brolåda för vägbro 14-884-3 i Göteborg

I **figur 9** visas termisk ljusbågssprutning med zink av undersida brolåda för vägbro 14-884-3 i Göteborg.

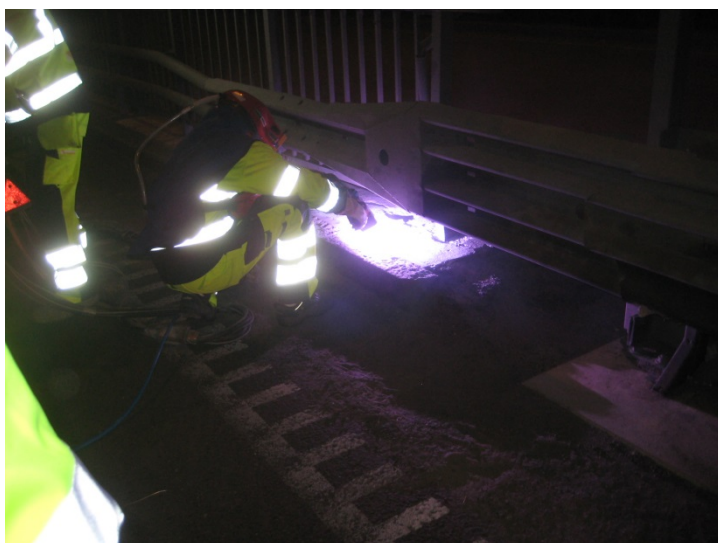
**Figur 10** Ljusbågssprutning av kantbalk till stödmur vid Essingeleden Stockholm.

I **figur 10** visas termisk sprutning med ljusbågsteknik av kantbalken till stödmur på Essingeleden Stockholm

Före påsprutning med ren zink (99,995 mass-%) utfördes en mätning av armeringskontinuitet och en lätt blästring av betongytorna. Löst sittande betong avlägsnades före sprutning. Kraftig korroderad armering avlägsnades och ersattes med ny armering.

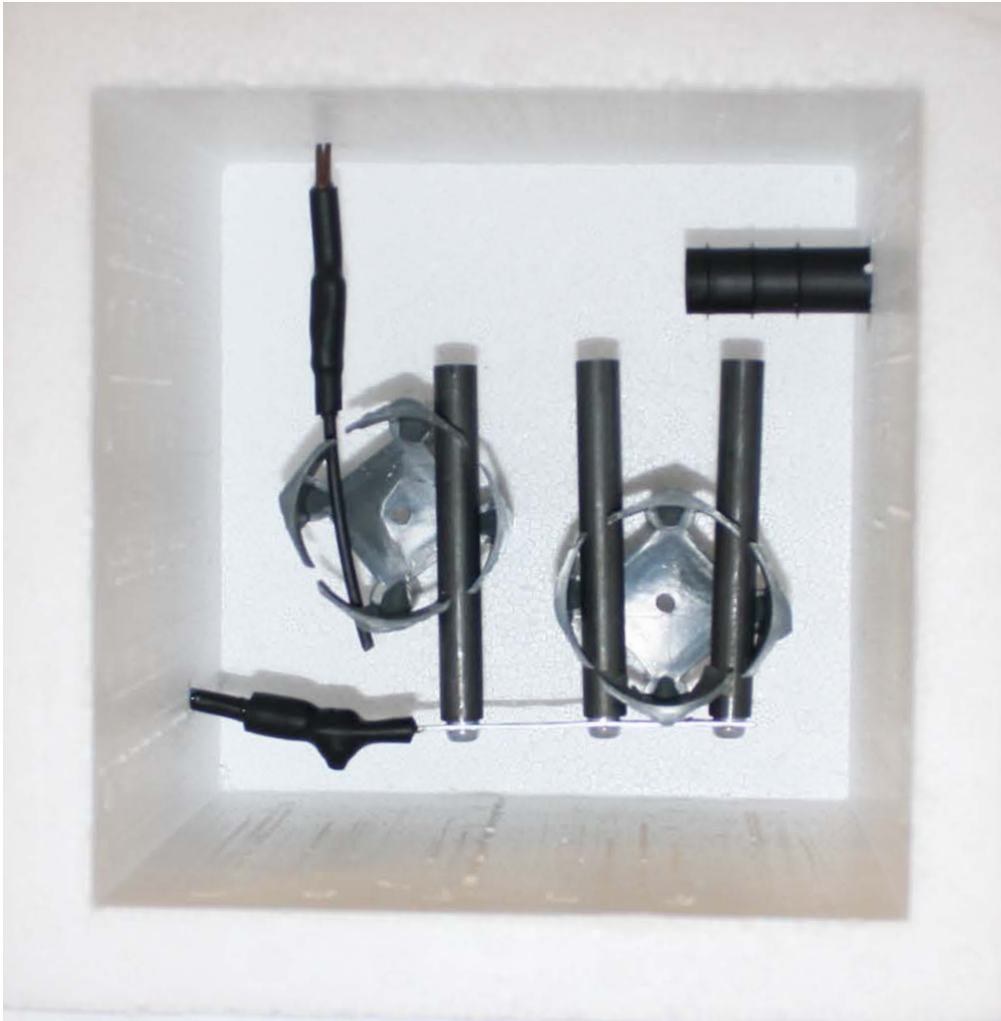
**Figur 12** Foto av provblocket innan gjutning. Frigolitformar som normalt används för att gjuta 150mm kuber användes för tillverkningen.

**Figur 12** visar ett foto av ett provblock innan gjutning där armeringsklossar användes för att säkerställa önskat täcksikt och för att undvika att referenselektrod och stål kom i kontakt med varandra. Djupet på provblocket säkerställdes genom att en kontrollerad volym betong användes vid varje gjutning. **Figur 13** visar ett foto av det färdiga problocket efter avformning och försegling men innan sprutningen av zink.

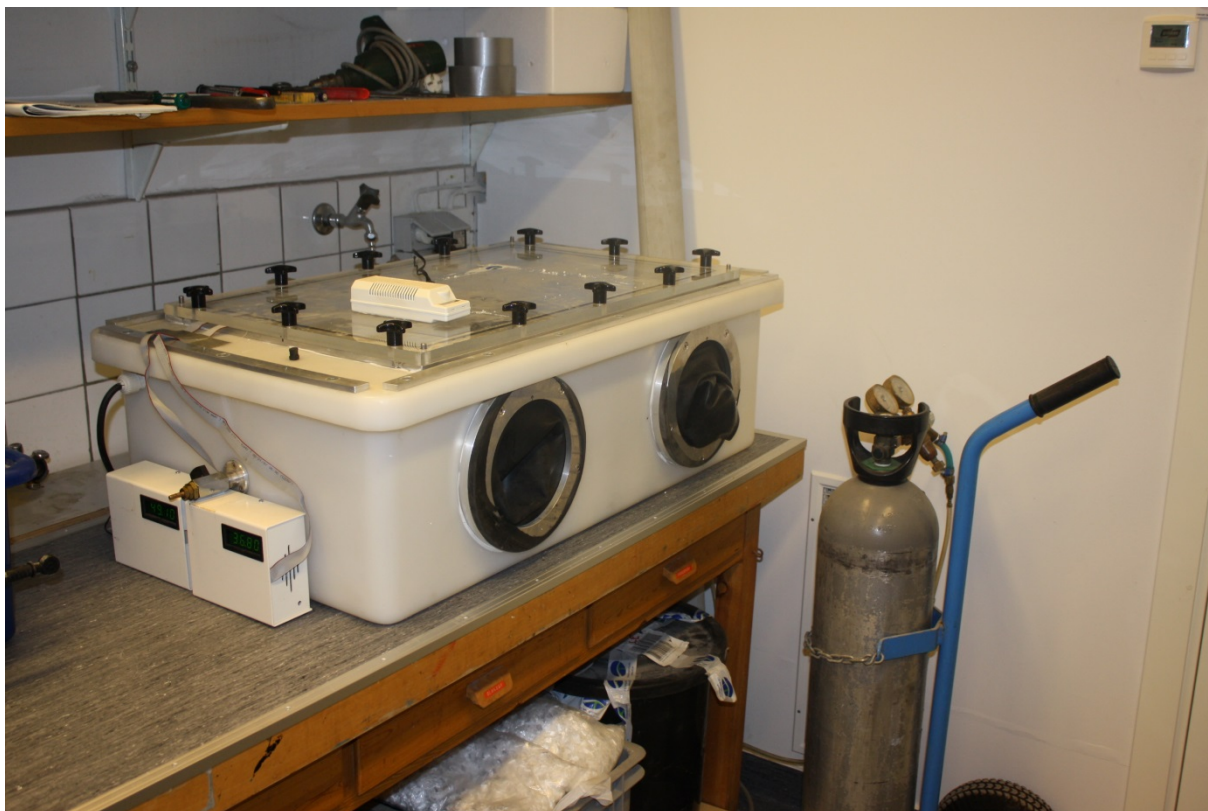
**Figur 14** CBI:s CO<sub>2</sub>-box som användes vid karbonatiseringen av provblocken.

Nedan följer foton från prepareringen av provblocken. **Figur 14** visar utrustningen (CO<sub>2</sub>-boxen) som användes för att karbonatisera ytan på provblocken inför sprutningen. I boxen doseras koldioxiden manuellt vilket

medför att det är svårt att hålla en konstant nivå. Omrörning av luften sker för att koldioxiden inte skall sjuka till botten och halten läses av med två stycken givare. Samtliga provblock kördes samtidigt receptvis så även om exponeringen kan skilja mellan de olika recepten så är den densamma för jämförbara provblock. Fukt tillförs vid behov genom en mättad saltlösning för att luften inte skall bli för torr.

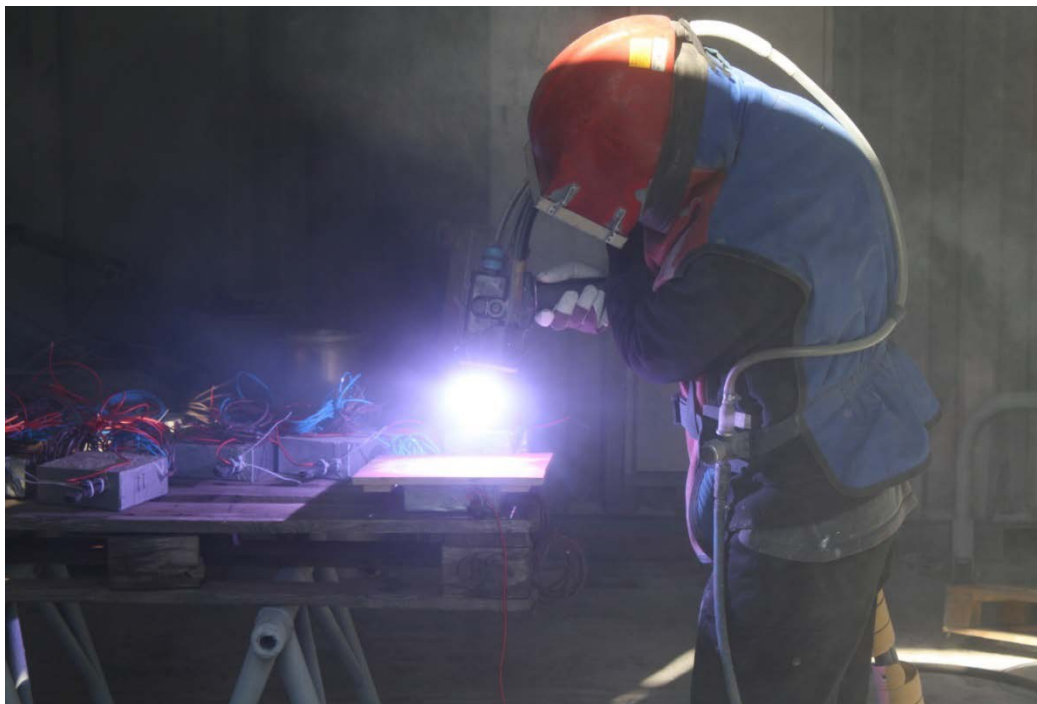
**Figur 16** *Ljusbågssprutning av provkropparna.*

Vid ljusbågssprutning används en hög likström för att smälta zinktrådarna. Den flytande metallen slungas ut från sprutan med hjälp av tryckluft, se avsnitt 4.1.3. Vid sprutning av betongblocken användes en utrustning av beteckningen Castolin EuTronic spray 4. Zinkskiktets tjocklek som eftersträvades var ca 300-400 µm tjockt. De zinktrådar som användes vid sprutningen innehöll 99,995 zink.

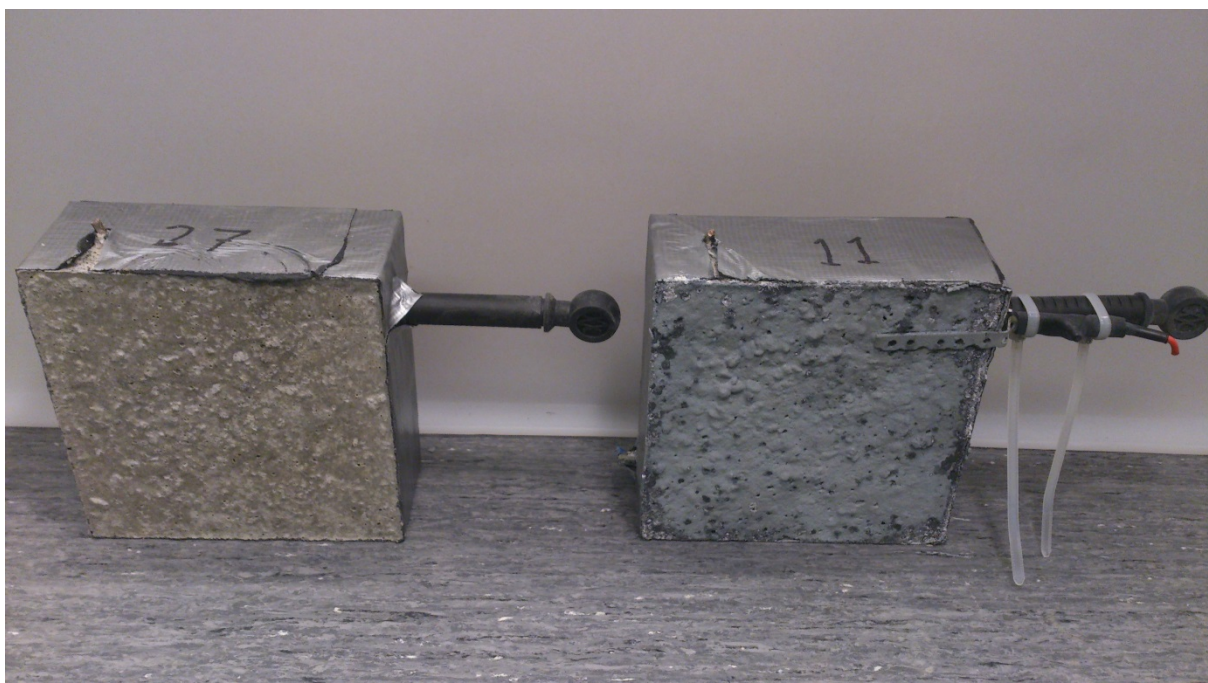
**Figur 24** Provblock 11 med tillhörande referens 27. Dessa provblock har varit placerade i 97 % RF

I **figur 24** visas utseendet hos två betongblock efter ett års exponering i en klimatbox med en relativ fuktighet av 97 %. Zinkytan hos det sprutade betongblocket är i princip oskadad.
