# Kartläggning av trästolps- problematik

Förmåga att leda ström vid olika situationer

Elforsk rapport 14:10

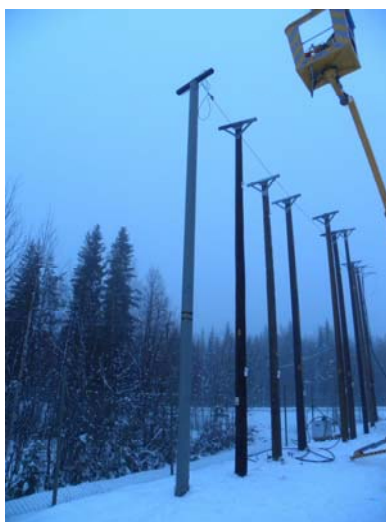
Bild 2 Provstolpar i Mensträsk

Fukt och väderdata loggades löpande med vissa tidsintervall. Fukthalten i stolparna registrerades på två olika höjder på stolparna och i alla fyra väderstreck.

Ca en gång per månad arrangeras verkliga jordfel på varje provstolpe. Under jordfelet mättes ström och spänning över hela stolpen samt över ett motstånd som anslöts till stolpen vid olika höjd enligt Figur 1. Detta motstånd representerar en människa som rör vid eller klättrar i stolpen. De mätningarna användas senare vid analyser mot de loggade data.

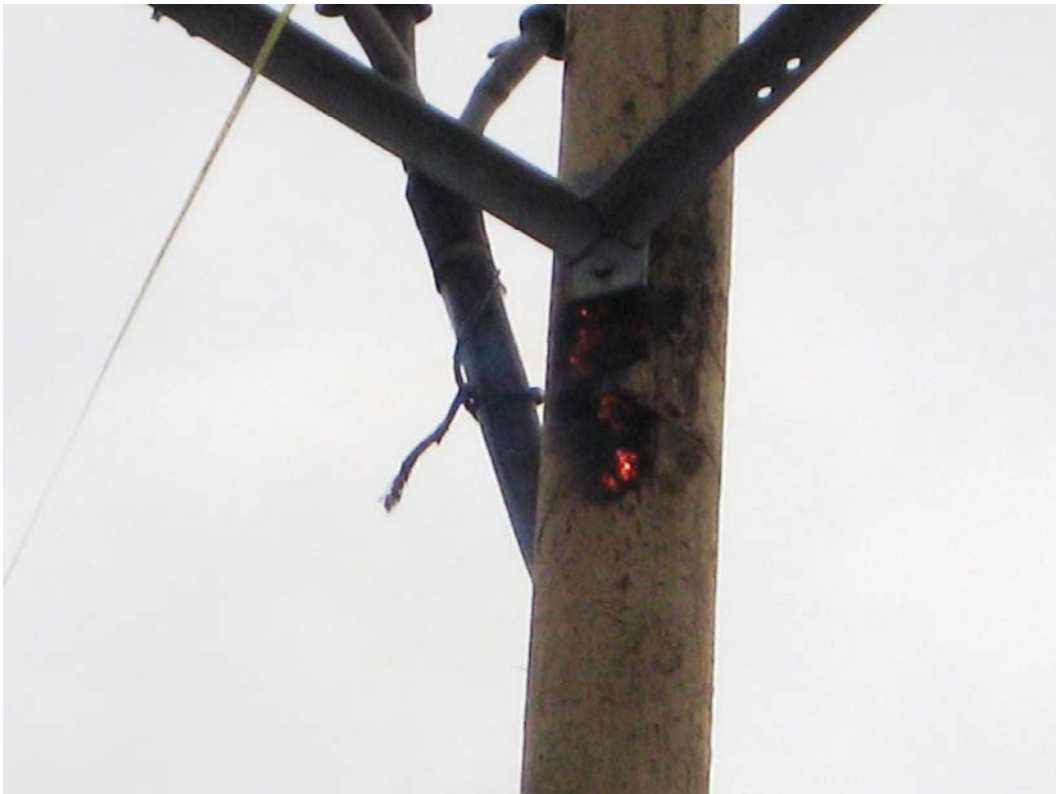
Bild 2 Brand i trästolpe under pålagd spänning på metallregeln

Under inledande förstudie justerades mätinstrumenten och fasspänning kopplades till metallregeln på en helt ny snabbtorkad saltimpregnerad stolpe. En medföljande jordlina placerad 50cm under hängseln på metallregeln vilket är ett förekommande sätt att bygga. En kort tid efter att spänningen kopplats på så började stolpen kola/brinna. Inte heller här löste reläskydden utan spänningen slogs ifrån manuellt.

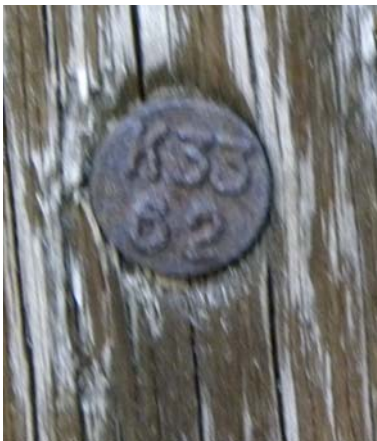
Bild 3 Årtalsspik på kraftledningsstolpe

Under besiktning av en 10kV-kraftledning erhöll montören en spänning och ström som han reagerade på. Vid tillfället gnuggade montören på årtalsspiken som visas i Bild 3 för att kunna läsa vad som stod på den.

Vid den kontroll som gjordes genast med en enkelt handhållet mätinstrument där spänningen mättes mellan årtalsspiken och en tråd som stoppades ner i marken erhöll man en spänning på 160V.

Någon ström kunde inte uppmätas. Här kan det bero på flera orsaker men mätmetoden var och är fortfarande under utveckling.

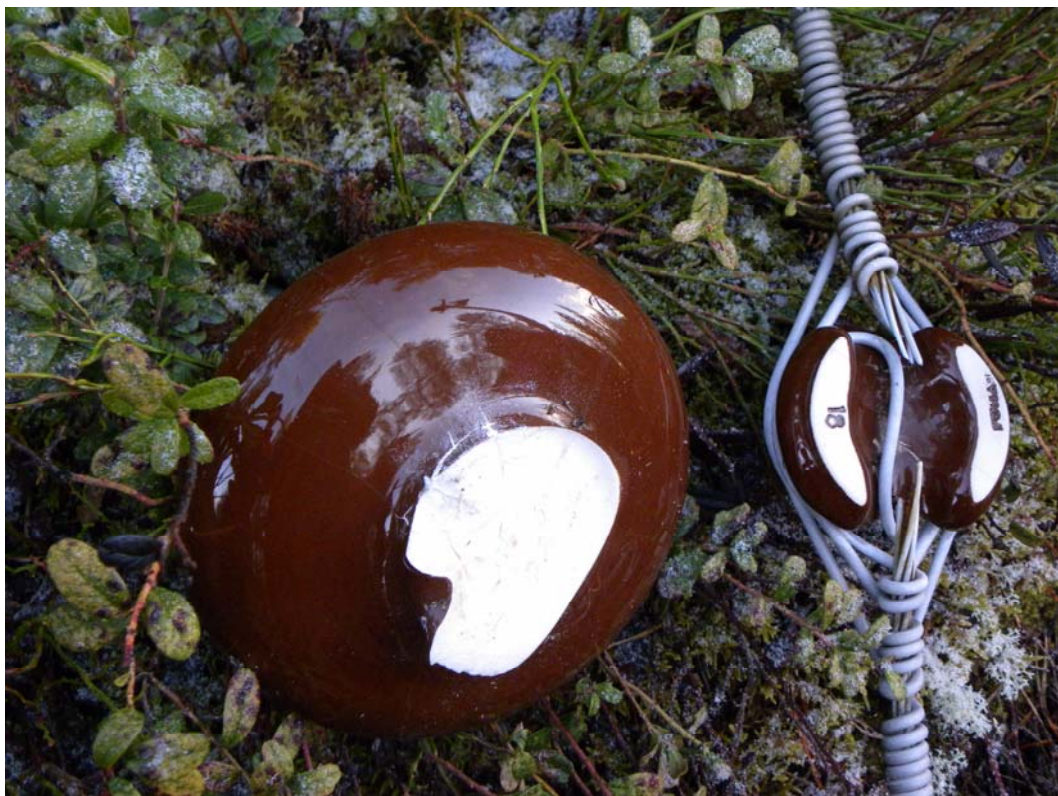
Bild 4 Trasig isolator

Det som däremot visade sig fungera mycket tydligt var en kontroll med en kapacitiv spänningsprovare VTU307. Med den fick man en tydlig signal om elektriskt fält invid stolpen. Efter att strömmen brutits och alla arbetsmoment var utförda kunde det konstateras att isolatorn var helt av, se Bild 4. Samtidigt visade det sig att faslinan var avbränd och endast hade najtråden för isolatorn som strömledare.

Vid senare kontroller har det med hjälp av en kapacitiv spänningsprovare VTU307 hittats flera isolatorer som visat sig alla vara skadade. Hur mycket som man missat vet vi inte. Dock har det hittats många indikerande isolatorer som ännu inte är utbytta.

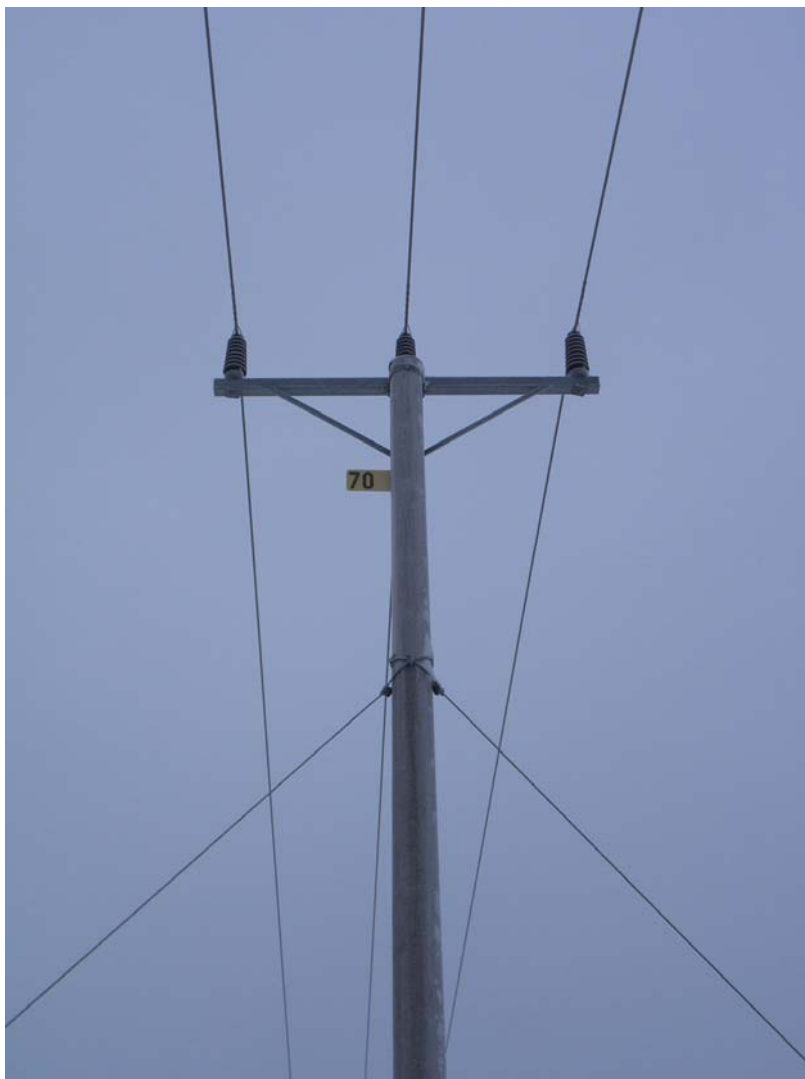
Bild 5 Stag samt en flygskylt av metall anslutet i en kraftledningsstolpe

Man ska lägga märke till att motsvarande farliga situation med risk för samtidig beröring av olika potentialer kan finnas i vanliga kraftledningsstolpar. Där är det nu närmast slumpen som avgör vilka skilda potentialer som erhålls genom trästräckan som blir kraftigt reducerad då metaller sätts på olika höjd i stolpen. Det gäller vid skadad isolator.

Här är det av stor betydelse även hur mycket av trästräckan som förkortas genom att metallstag monteras högt upp i stolpen. Trästräckan blir då endast någon meter i bästa fall till skillnad på en ren stolpe då sträckan kan bli betydligt längre. Jordens potential som är nära noll lyfts då upp högt i stolpen. Det var precis motsvarande situation som vid dödsolyckan. Med den skillnad att då var det jorddonet som lyfte markens potential upp i stolpen.

Det som monteras i en kraftledningsstolpe bör vara av icke ledande material. I Tyskland används idag regler av icke ledande material. Främst är orsaken att fåglar sätter sig på den tidigare jordade metallregeln och samtidigt kom i beröring med en av faserna. Fågeln fick därigenom för hög ström genom sig.

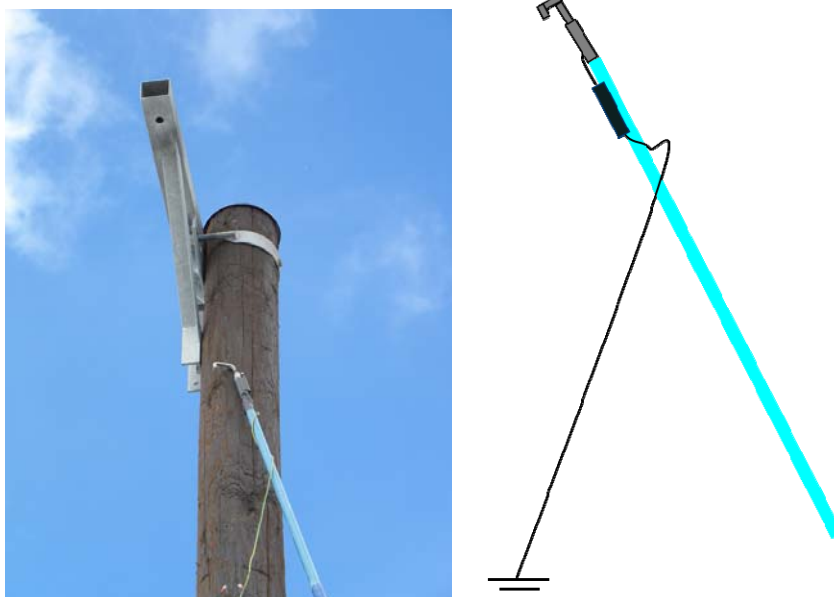
Bild 6 Stång för Metod svag jordning OBS säkringen.

Det görs med en avsäkrad klen tråd som endast behöver klara av en ström upp mot några enstaka Ampere. Tråden fästs mot den hängsel av metall som sitter mellan regel och trästolpen. Arbetet görs från marken.

Tråden med sin säkring blir då enkel att lyfta upp till den höjd som behövs. Det till skillnad mot att lyfta upp och ansluta ett jorddon som klarar av alla förekommande jord- eller kortslutningsströmmar på arbetsplatsen.

Just den plats där tråden kopplas in utgör då en bättre ledare än trästolpen mot det tillfälliga jordtag som behöver anordnas på arbetsplatsen.
