# INVENTERING AV SPRICKTYPER I VATTENKRAFTENS BETONGKONSTRUKTIONER

RAPPORT 2016:257

BETONGTEKNISKT PROGRAM  
VATTENKRAFT

# **Inventering av spricktyper i vattenkraftens betongkonstruktioner**

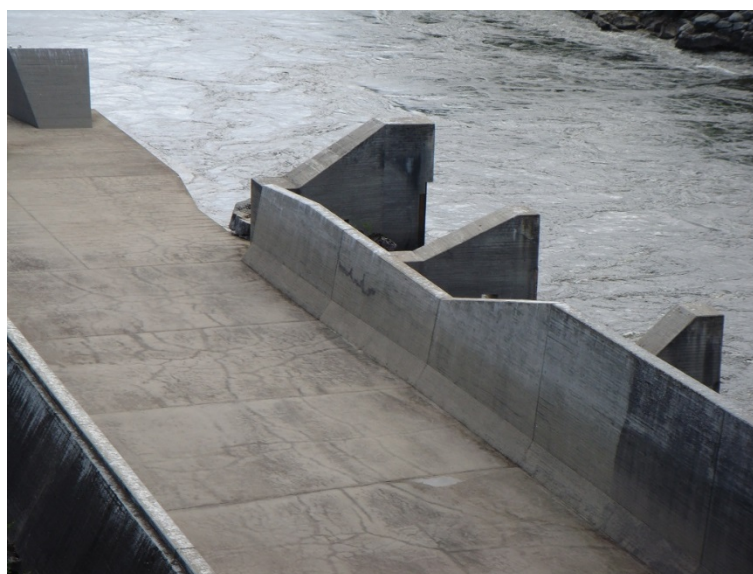
**Figur 2-5 Plastisk krympning.**

Figur 2-5 visar sprickbildning förmodligen orsakad av plastisk krympning. Utan närmare undersökning och tillgång till konstruktionsritningar är det svårt att säkert avgöra skadeorsaken. Sprickmönstret påminner, dock, om plastisk krympning, som orsakas av vattenseparation.

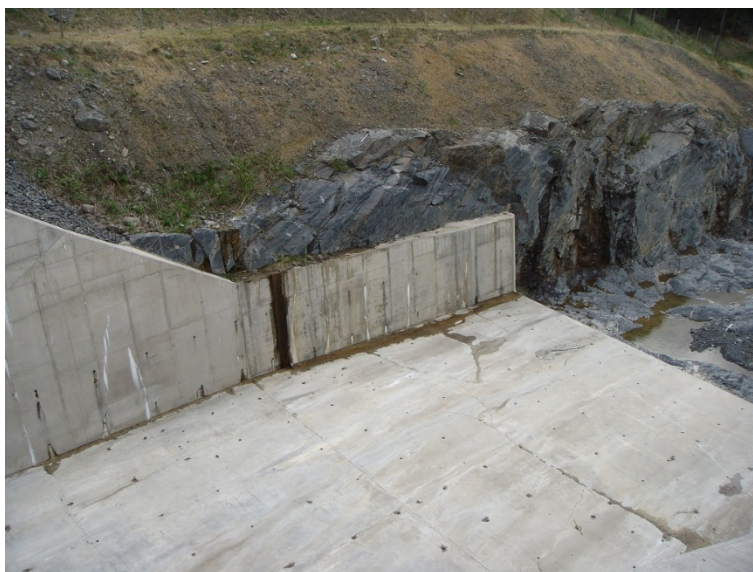
**Figur 2-6 Temperatursprickor vid tidig ålder.**

Figur 2-6 visar temperatursprickor vid tidig ålder. Anledningen till sprickbildningen är att betongen värms upp p.g.a. värmeutveckling under cementets hydratation. Den ännu inte hårdnade betongen expanderar och hårdnar medan den är fortfarande varm. Vid avkylning förhindras betongens sammandragning av berget, vilken leder till sprickbildning. Samma typ av sprickbildning kan uppstå om betong gjuts mot en äldre betong, se Figur 2-26 och Figur 3-3.

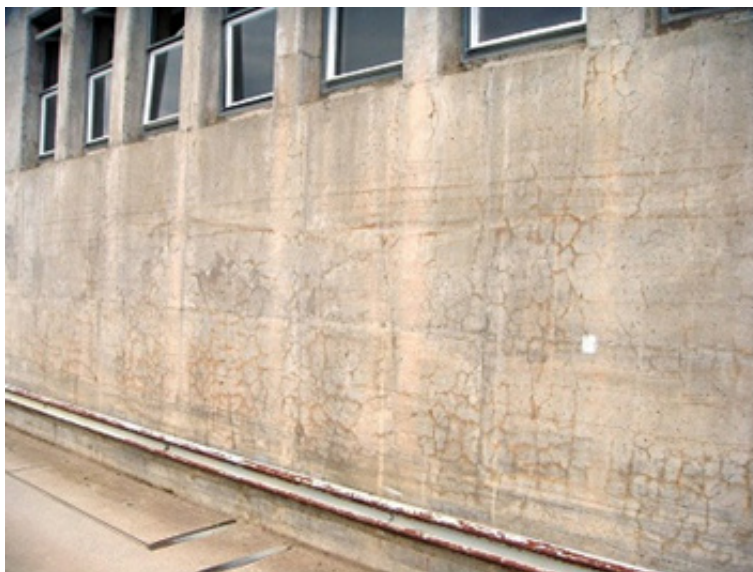
Det är svårt att hitta rena uttorkningskrympsprickor på dammkonstruktioner. Uttorkningskrympsprickor förekommer inne i kraftverken på golv och väggar kring aggregaten, osv. Figur 2-7 visar en yttervägg med kraftiga sprickor på ytan (Crazing). Crazing är den engelska benämningen som här översätts till "Ytsprickor". Ytsprickor orsakas av uttorkningskrympning som är begränsade till skiktet närmast ytan. Den orsakas av en kraftig fuktgradient nära ytan som leder till höga dragspänningar i materialets ytskikt. Fenomenet kan jämföras med snabb avkylning (termochock). Snabb avformning av en varm betong vintertid kan medföra liknande sprickbildning. Materialsammansättningen närmast ytan och formmaterialet har också stor inverkan. Släta och täta formmaterial ökar risken för uppkomst av ytsprickor. I Figur 2-7 syns även vertikala sprickor som kan hänföras till uttorkningskrympning. Figur 2-8 och Figur 2-9 visar ytsprickor på två dammpelare. Den pelare som visas i Figur 2-9 är äldre och har värmeplattor för avisning. Som framgår av figuren utvidgas ytsprickorna med tiden och genom upprepad uppfuktning och uttorkning.

Figur 2-7 Yt-, temperatur och krympsprickor.

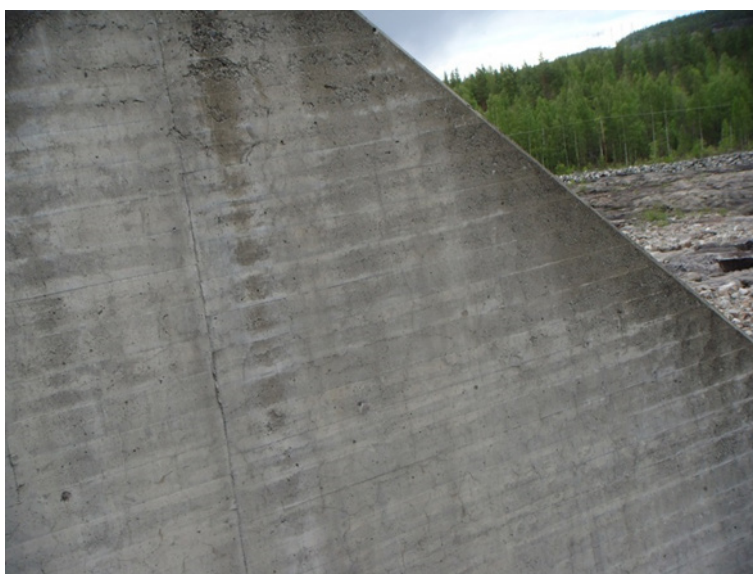
Figur 2-8 Ytsprickor i en dammpelare.

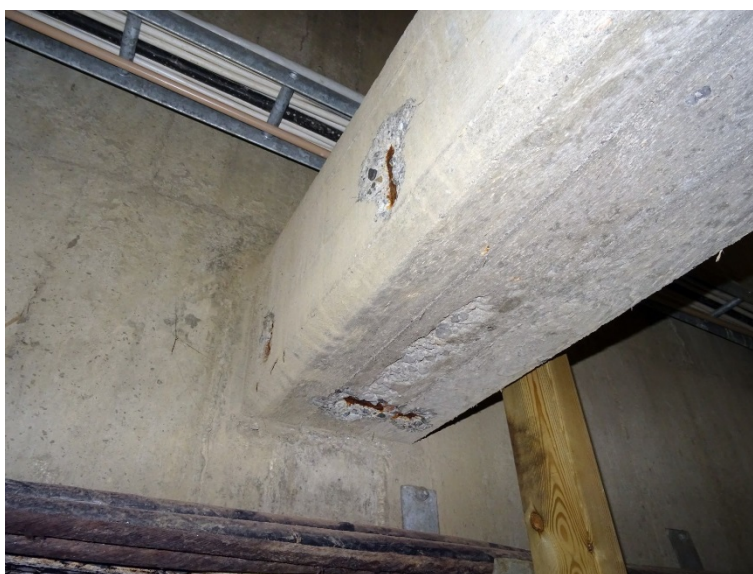
Figur 2-10 visar armeringskorrosion i balk mellan frontplatta och klumpkonstruktion. Som framgår av figuren har korrosionen avspjälkat det täckande betongskiktet. Armeringskorrosionen har orsakats av betongens karbonatisering. Det täckande betongskiktet har inte varit tillräckligt tjockt för att skydda armeringen.

**Figur 2-10** Armeringskorrosion i balk mellan frontplatta och klumpkonstruktion.

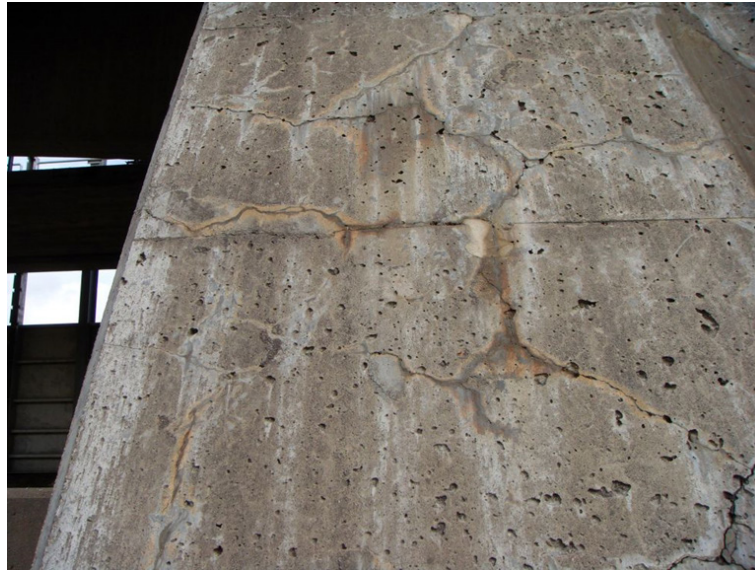
Figur 2-11 visar en dammpelare skadad av AKR (Alkalikiselreaktioner).

Figur 2-11 AKR skadad dammpelare.

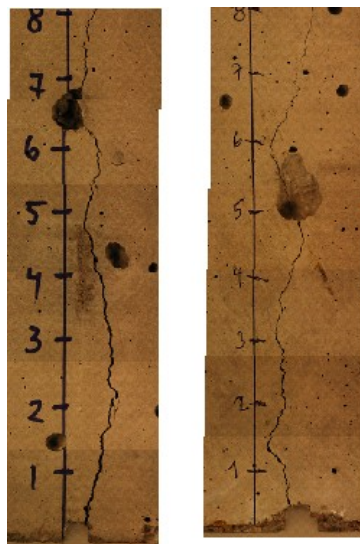
Figur 2-16 visar sprickor i betong. Som framgår av figuren är sprickornas väg och plan inte raka, jämna och plana. I praktiken är sprickors väg krokig och deras plan ojämna och grova.

Figur 2-16 Sprickor i betong [9]

Vänster: Sprickvidd = 0,4 mm

Höger: Sprickvidd = 0,2 mm

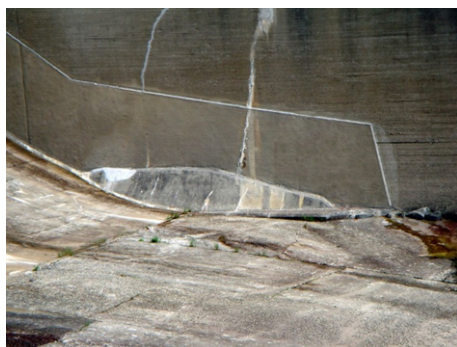
Ledmur vid utskov utsatt för tvång och sprickanvisning.

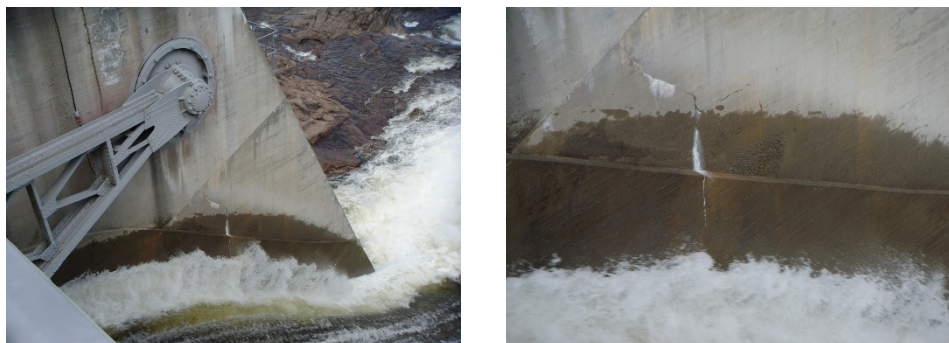
Figur 3-4 Spänningskoncentration och spricktillväxt orsakad av detaljlösning.

Figur 3-4 visar en detaljlösning som har lett till sprickbildning. Spänningskoncentrationen vid triangelns spets har lett till sprickbildning. Sprickorna har initierats från de angränsande konstruktionsdelarna och möts på triangelns bisektris och fortsätter i dess riktning.

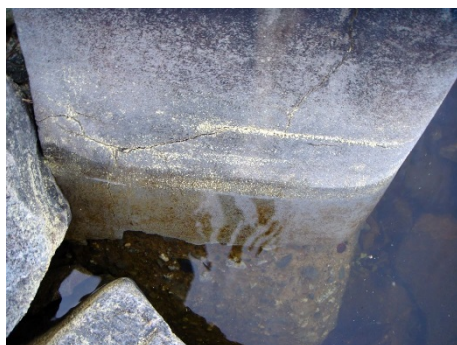
a) Inre frostskada i konstruktionsdel ovanför vattenlinjen. Avskalning av betongens yta under vattenlinjen.

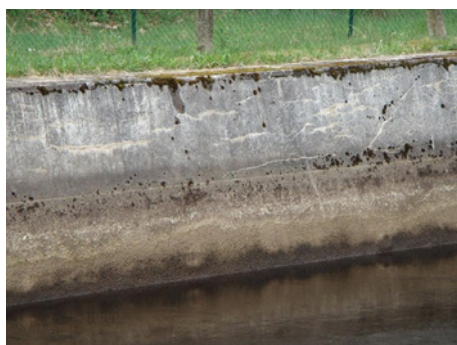
c) Inre frostskada ovanför vattenlinje, ytskador och urlakning under vattenlinje i en ledmur.

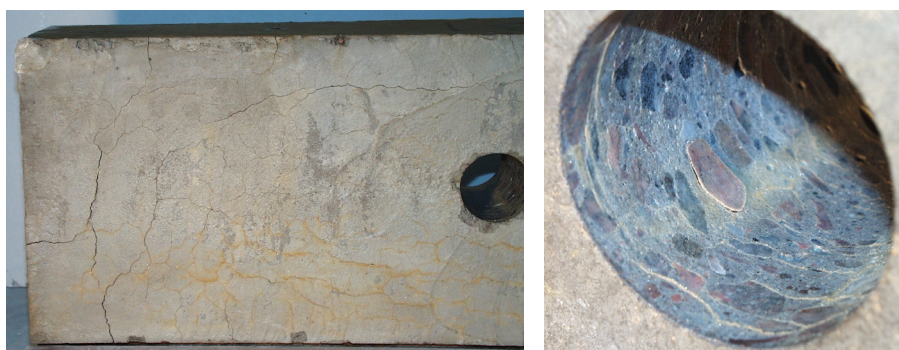
Figur 3-12 och Figur 3-13 visar frotskador i ett betongblock och i en betongbalk. Som framgår av figurerna kan den inre expansion förorsaka många sprickor med olika riktningar. Figur 3-13 visar uppböjning av en balk. I detta fall är uppböjningen 10 cm.

Figur 3-12 Frotskadat oarmerat betongblock, 1×0,4×0,2 m, [MH].

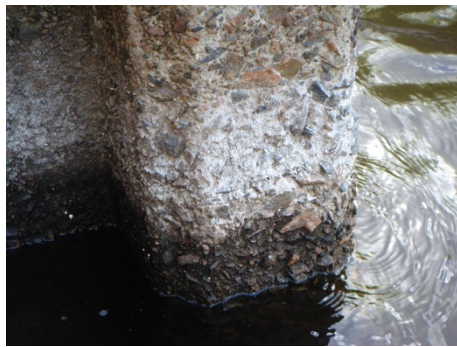
a) Jämn urlakning i kombination med frostangrepp vid vattenlinjen, se även avsnitt Figur 5-2.

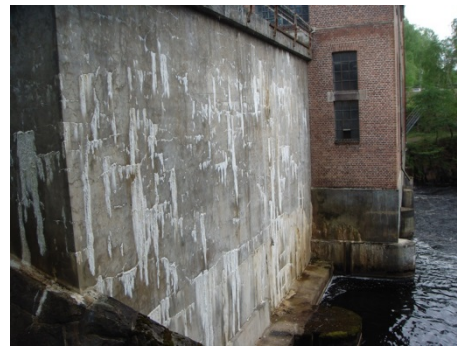
b) Urlakning genom sprickor är vanlig i gamla konstruktioner, där betongen komprimerades genom stampning eller otillräcklig vibrering.

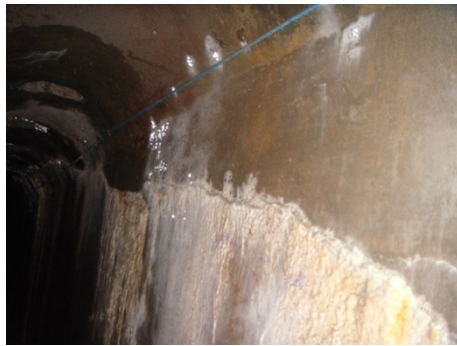
c) Urlakning genom en spricka, som troligen uppkommit p.g.a. förhindrade termiska rörelser.

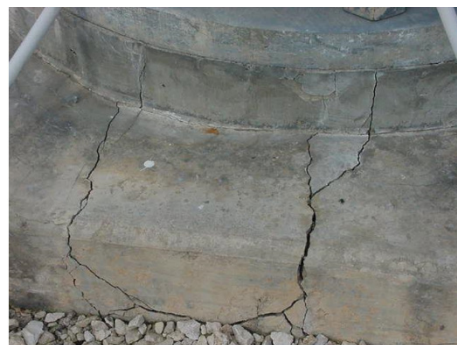
Sprickbildning på betongfundament orsakad av expansivt sulfatangrepp [22].

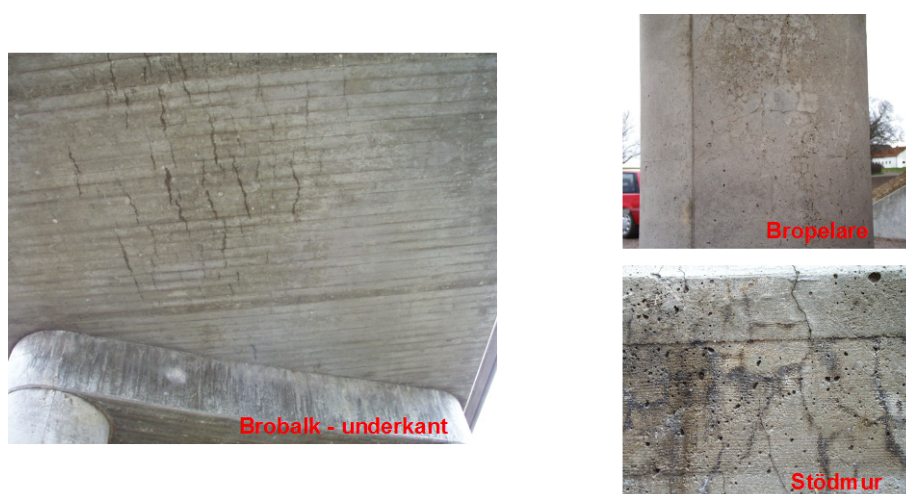
**Figur 4-4 Järnvägsbro utsatt för AKR.** Konstruktionen är en järnvägsbro. Brobalken som är spännarmerad i längdriktning har ett U-format tvärsnitt. Som framgår av figuren har sprickorna utvidgats vinkelrätt mot balkens längdriktning, d.v.s. spännarmeringen motverkar sprickutvidgning i spännarmeringens riktning.

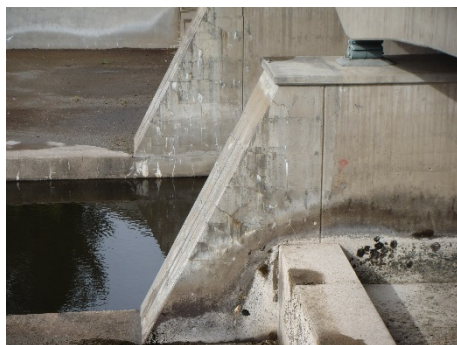
AKR skador i damm-/bropelare. Skadeutvecklingen är mest markant i de fuktutsatta områdena.

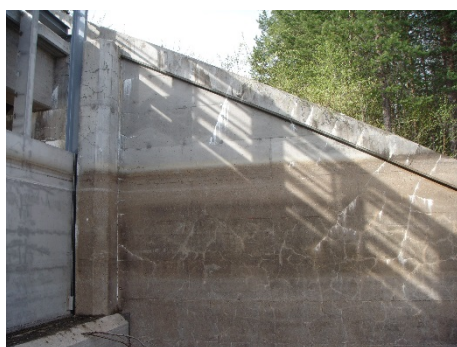
AKR skadat utskov. Sprickutvecklingen är mer markant i fuktutsatta områden.

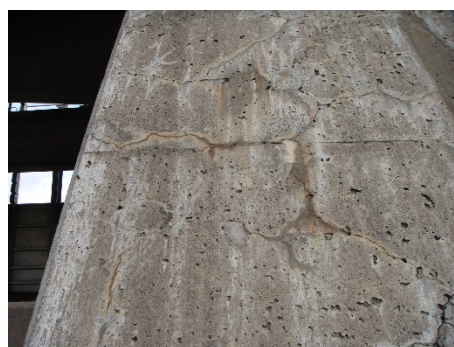
Typiskt sprickmönster vid AKR angrepp.

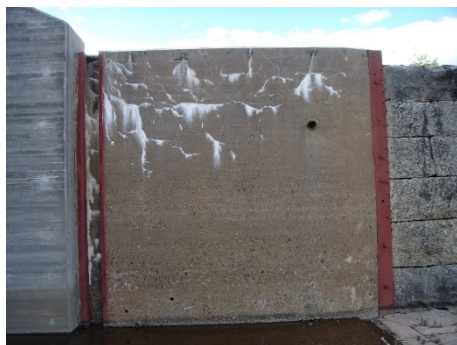
Betong skadad av AKR (inledande mekanism), frost och urlakning.

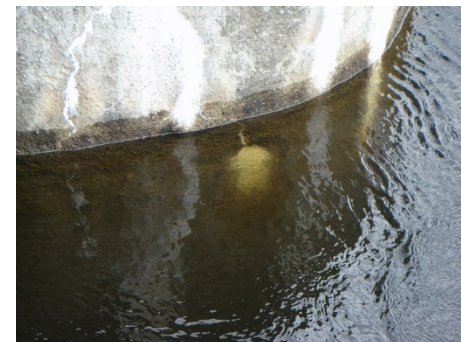
Urlakningsprocessen är sannolikt mest intensiv strax under vattenlinjen.

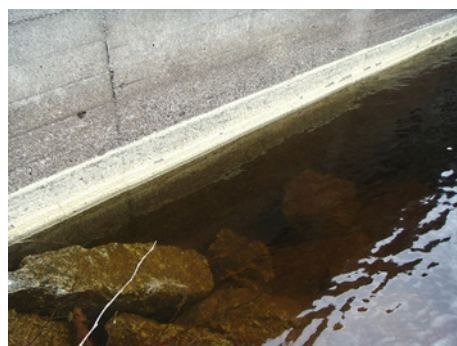
De urlakningsprodukter och skador som syns i bilden är tecken på synergi mellan frostan-grepp och urlakning.

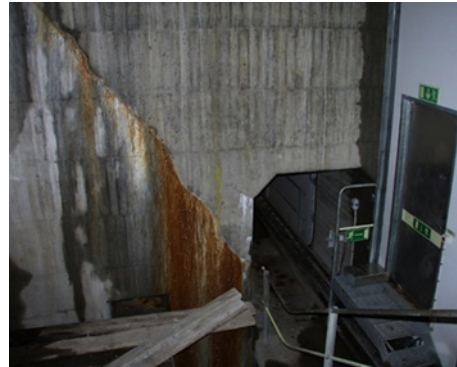
Spricktyp 1 - Sprickan har orsakats av temperaturgradient.

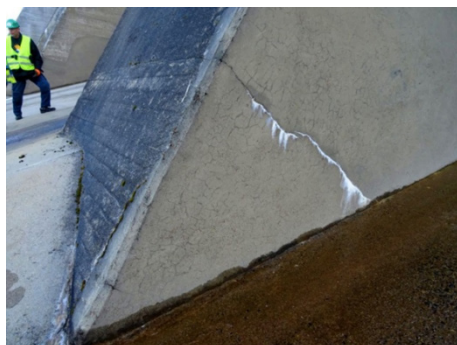
Spricktyp 5 - Sprickorna har orsakats av temperaturgradient samt tvång från underlaget.

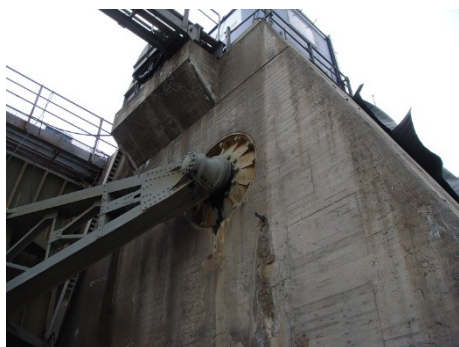
Spricktyp 8 – AKR- och frostsador

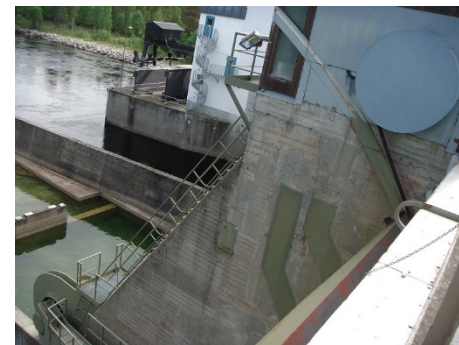
spricktyp 8 - Frostsador
