# TRANSFORMER EXPLORER

RAPPORT 2017:352

# **Transformer Explorer**

Diagnostisk övervakning av transformatorer i drift

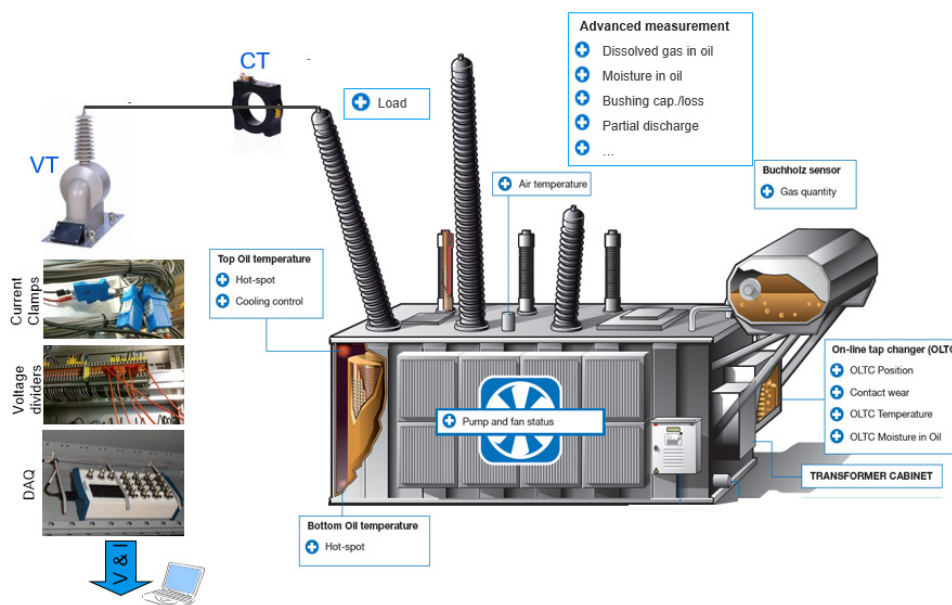
Figur 1: Illustration av olika transformatorövervakningsmöjligheter med en installation av Transformer Explorer till vänster. CT = strömtransformator, VT = spänningstransformator.

Den grundläggande idén bakom Transformer Explorer är att använda mätutrustning som redan finns i ställverket och analysera dessa signaler på ett sådant sätt att

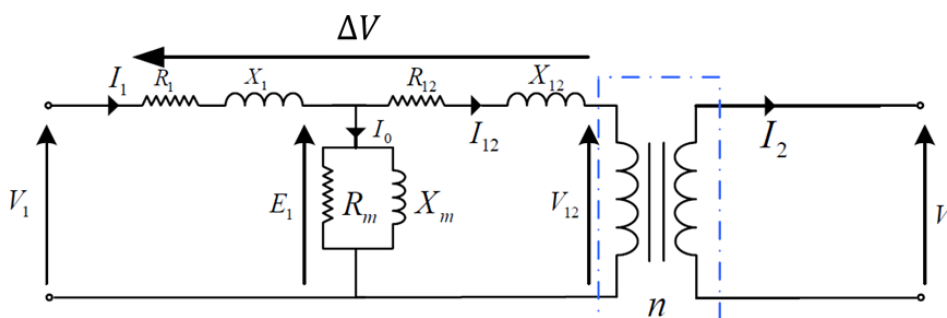
Figur 2: En enkel transformatormodell som, utöver en ideal transformator med omsättning  $n$ , också inkluderar effekter från magnetiska kärnan ( $R_m$  och  $X_m$ ) samt lindningsimpedans.

Analysen utgår från en enkel transformatormodell som visas i figur 2. I denna modell tas hänsyn till den ström som krävs för att magnetisera kärnan samt resistans och induktans i lindningarna. De mätvärden som är tillgängliga är primärsidans spänning och ström ( $V_1$  och  $I_1$ ) och motsvarande på sekundärsidan ( $V_2$  och  $I_2$ ).

På grund av den ström som går åt till att magnetisera kärnan,  $I_0$  i figur 2, kan man inte bestämma lindningsinduktans och omsättning från en enda mätning eftersom  $I_0$  inte är känd. Istället kan man uppskatta  $I_0$  och omsättningen,  $n$ , från en serie mätningar under olika last,  $I_2$ , eftersom  $I_1$  och  $I_2$  har ett linjärt beroende ifrån transformatormodellen i figur 2:

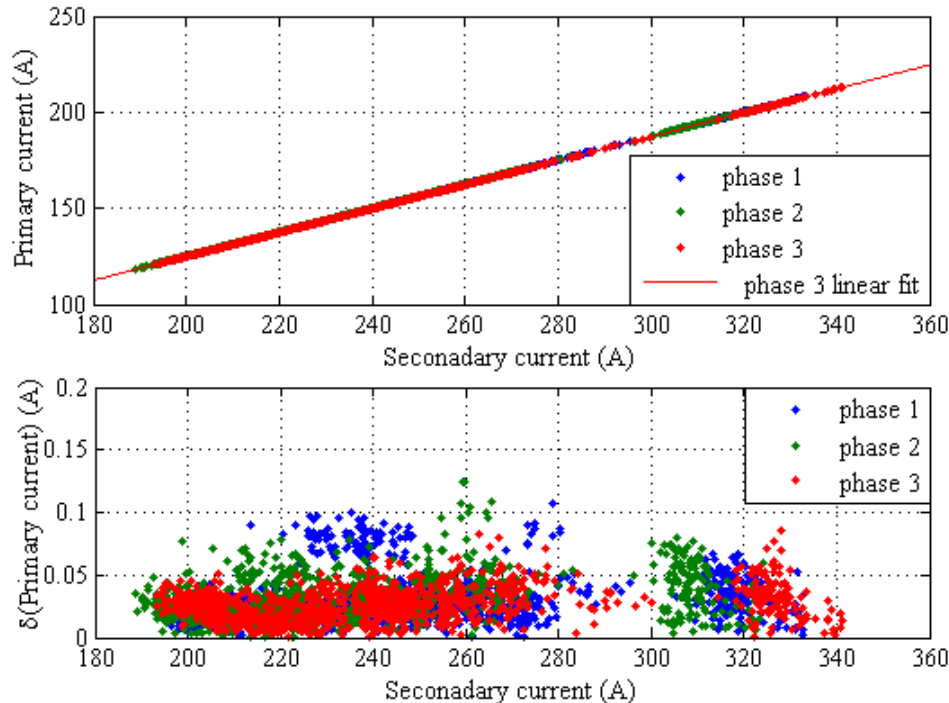
Figur 3: Exempel på passning för omsättningsuppskattning enligt ekvation 1. Den övre figuren visar mätvärden för de tre faserna och en passning. Den undre visar avvikelsen av varje mätvärde från passningarna. Från [3].

Genom att anpassa de komplexa grundfrekvensamplituderna, "fasorerna" ("phasors" på engelska), av  $I_1$  och  $I_2$  vid olika last till ekvation 1 kan  $n$  och  $I_0$  uppskattas. Ett exempel på en sådan passning visas i figur 3, där undre figuren visar mätvärdernas avvikelse från passningen. Man ser att avvikelsen är klart mindre än 100 ppm, vilket illustrerar vad som sagts om noggrannhet och känslighet. Passningen för de tre faserna kan skilja sig beroende på noggrannheten i strömtransformatorerna,

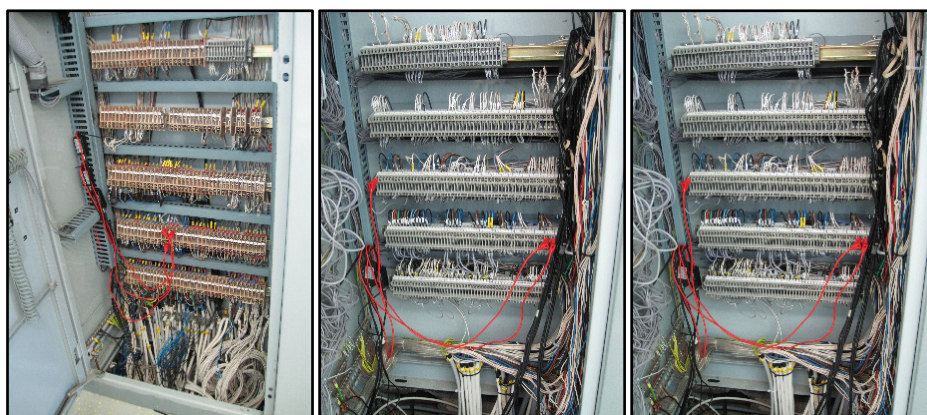
Figur 4: Placering av spänningsdelare i fack för 132, 33 och 10 kV. De ansluts med banankontakt till provuttagen i kopplingsplintarna.

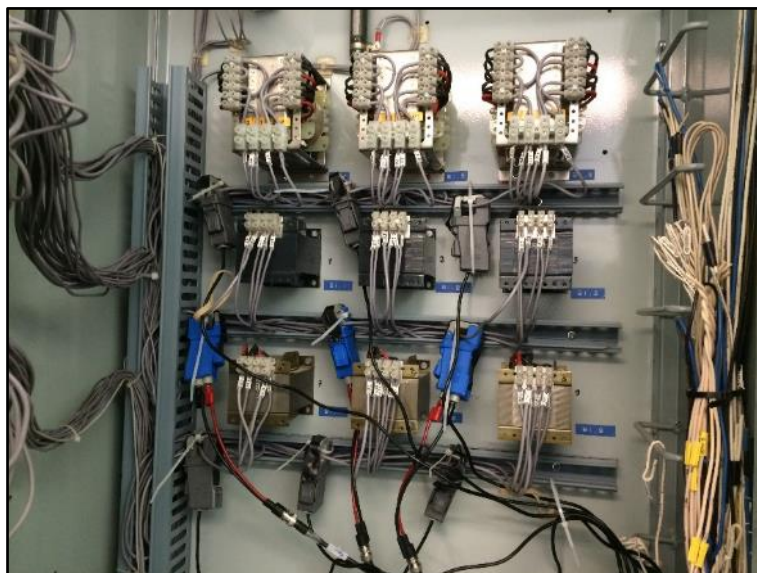
Figur 5: Placering av strömtänger (3 blå och 6 svarta) runt strömsignalerna till transformatorns differentialskydd. Alla strömsignaler kunde alltså fås ur samma ställverksfack.

I figur 5 kan man notera att strömtängerna är fixerade med hjälp av buntband och tejp. Erfarenheten från andra installationer har nämligen belyst vikten av att de

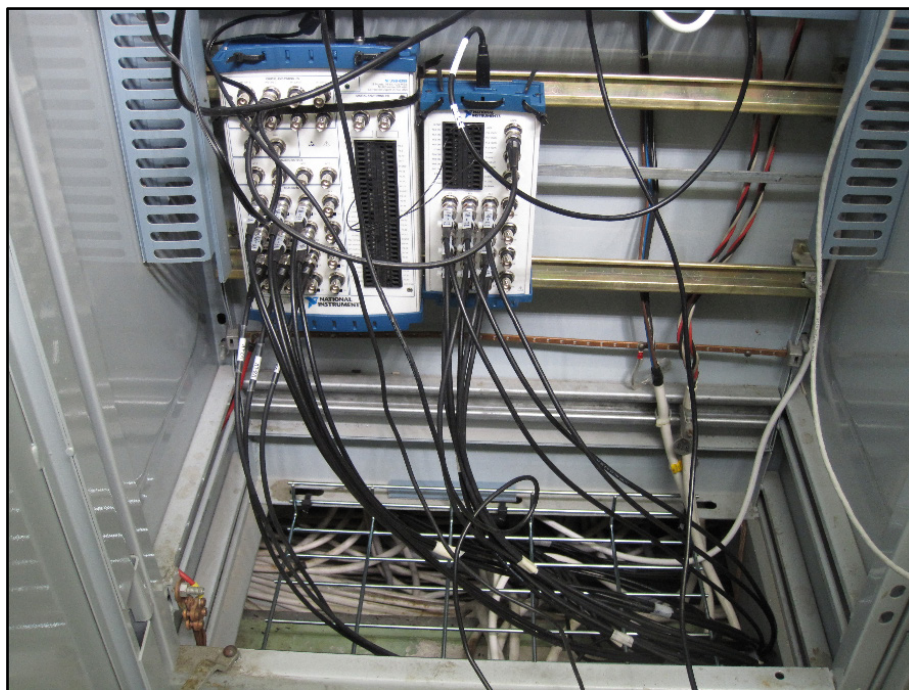
Figur 6: Insamlingskorten, NI-USB 6259 till vänster och NI-USB 6218 till höger, monterade i ett tomt ställverksfack och anslutna till de analoga signalerna med BNC-kablar. De två tunna svarta ledningarna mellan korten överför klocksignaler.

De elektriska signalerna från sekundärgivarna ansluts till två digitaliseringskort på grund av att 18 kanaler behövs och ett kort kan maximalt ta 16. Nödvändigheten att använda två kort var en extra komplikation vid denna installation, eftersom analysen ställer stora krav på synkronisering mellan kanalerna. Därför är korten kopplade som "Master-Slave", med ett kort levererande klocksignaler till det andra.

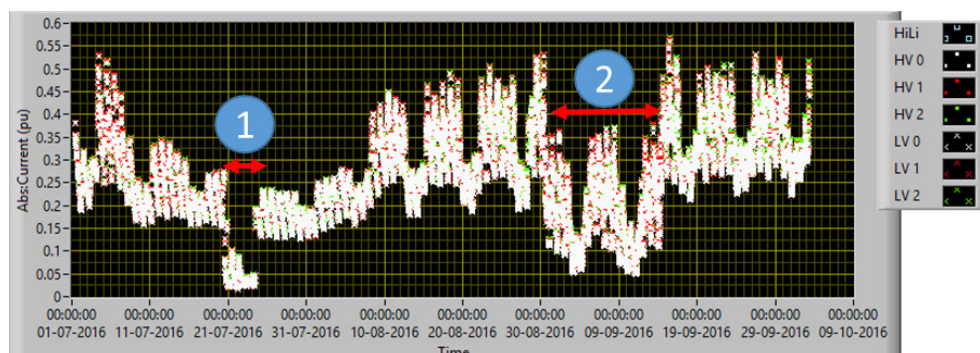
Figur 7: Ström, i pu, genom transformatorn till mellanspänningsnivån under den studerade tiden. De två tillfällena då vattenkraftstationerna var igång är markerade och ses ge en märkbar påverkan på lasten.

I figur 7 visas strömmen genom transformatorn under de ungefär tre månader mellanspänningsnivån var lastad. I denna figur är strömmarna normaliserade mot nominell ström och är därför uttryckta i pu, "per unit". Man ser tydligt semesterperioden och en vardag-helg variation i lasten. Tiden när vattenkraftstationerna var igång ger också en märkbar påverkan på transformatorns last. Under den första perioden, markerad med "1" i figur 7, kan man till och med notera en liten ström till den högre spänningsnivån, dvs. reverserad last. Notera att detta inte syns i figur 7 eftersom den visar strömmens absolutbelopp.

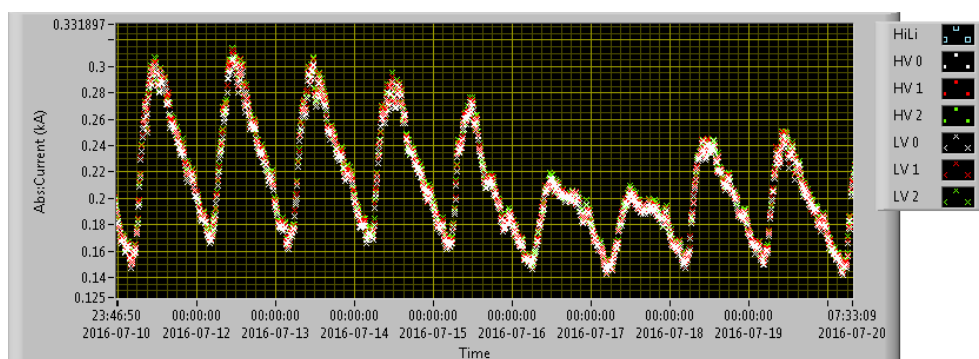
Figur 8: Ström, i kA, till mellanspänningsnivån under ca en vecka i juli.

Mer detaljer om lastvariationen under en vecka ges i figur 8 som visar mellanspänningsströmmen i kA med ett mätintervall på 20 minuter. Den 11e juli var en måndag och man ser att lasten når en topp mellan klockan 10 och 14 varje vardag medan helgen innebär lättare last.

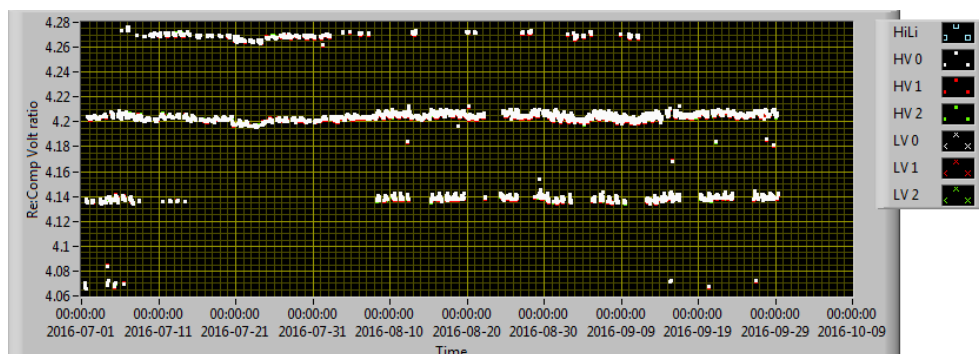
Figur 9: Spänningsförhållande mellan primärsida och mellanspänningssida korregerat för lastström under den studerade tiden.

I Transformer Explorer används strömmarna för att bestämma omsättningen som beskrivits i kapitel 2.2. Eftersom olika lindningskopplarlägen har olika omsättning och impedans är det nödvändigt att identifiera lindningskopplarläget vid varje mätning. För att undvika en logisk återkoppling används förhållandet mellan spänningar på primär och sekundärsidan, korregerat för spänningsfallet på grund av transformatorns impedans, som en indikation på lindningskopplarläget. Någon direkt information om lindningskopplarooperationer samlas inte in i denna installation och denna metod har visat sig tillfyllest i tidigare provinstallationer. I figur 9 visas omsättningen bestämd ur det korregerade spänningsförhållandet under den studerade tiden.

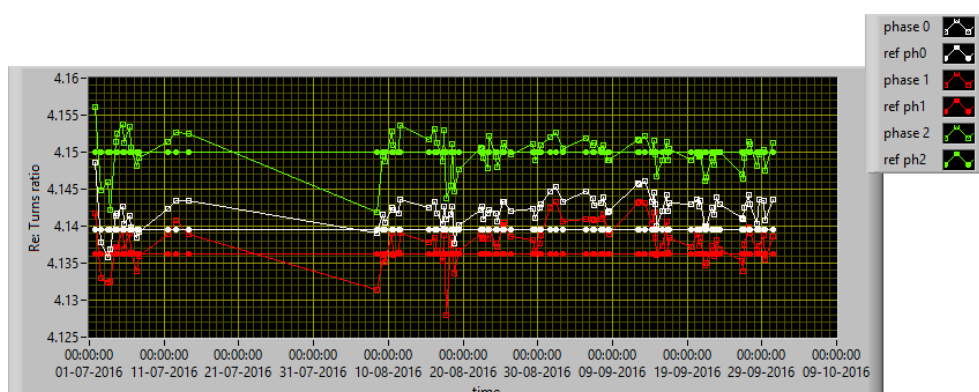
Figur 10: Realtid av omsättningsuppskattningar för lindningskopplarläge 8 under perioden. De rätta linjerna visar totaluppskattningar för de tre faserna medan de oberoende uppskattningarna visas med ofyllda symboler vid den tid då tillräckligt med nya data blivit tillgängliga sedan senaste uppskattningen.

En riktig förändring i omsättning borde indikera en varvkortslutning vilket är ett mycket allvarligt fel. Här kan vi alltså se förändringar i omsättning i storleksordningen 0.2 %, vilket är mycket känsligare än transformatorskydd som normalt behöver 5 – 20 % förändring för att reagera. En kortslutning mellan två intilliggande varv i en lindning med 500 varv skulle alltså gå att upptäcka.

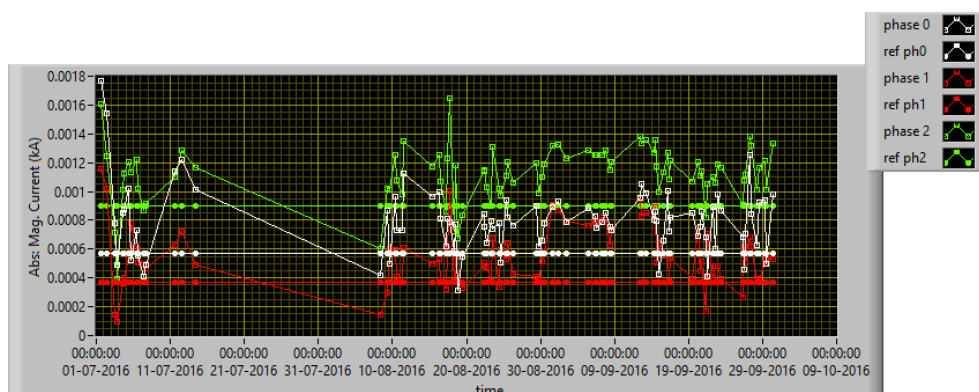
Figur 11: Oberoende uppskattningar av magnetiseringsströmmens absolutvärde för läge 8, sett från sekundärsidan. Plottat på samma sätt som i figur 10.

Passningen av primär- mot sekundärström ger inte bara en omsättningsuppskattning, den konstanta termen i ekvation 2 är en uppskattning av magnetiseringsströmmen sett från sekundärsidan. Totaluppskattningen ges i tabell 2 medan de oberoende uppskattningarna visas i figur 11. I protokollet från fabrikens leveransprov anges tomgångsförlusterna vara 36,12 kW, vilket motsvarar en magnetiseringsström på 0,63 A på 33 kV sidan. Uppskattningen av magnetiseringsström är alltså mycket nära den ursprungliga mätningen i fabrik, möjligtvis kan man notera att fas C har en något högre magnetiseringsström.

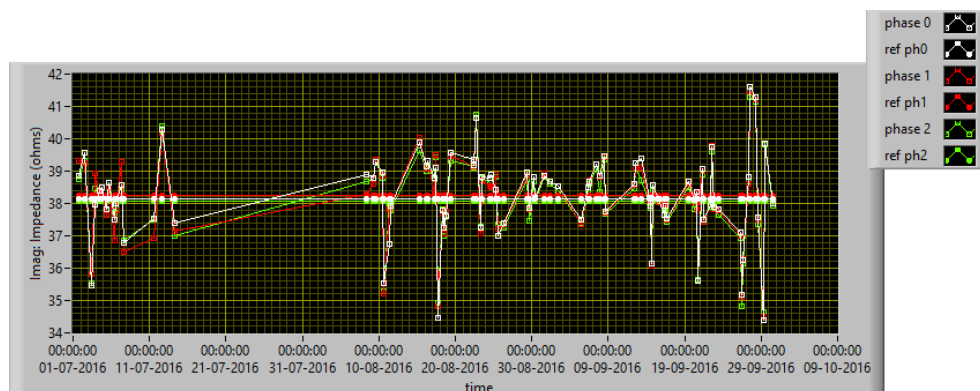
**Figur 12: Oberoende uppskattningar av impedansens imaginärdel för lindningskopplarläge 8.**

Man kan notera att den uppskattade impedansen stämmer ganska väl med den som kan beräknas från fabriksproven och att det därför inte hänt något som väsentligt påverkat impedansen under 50 år.

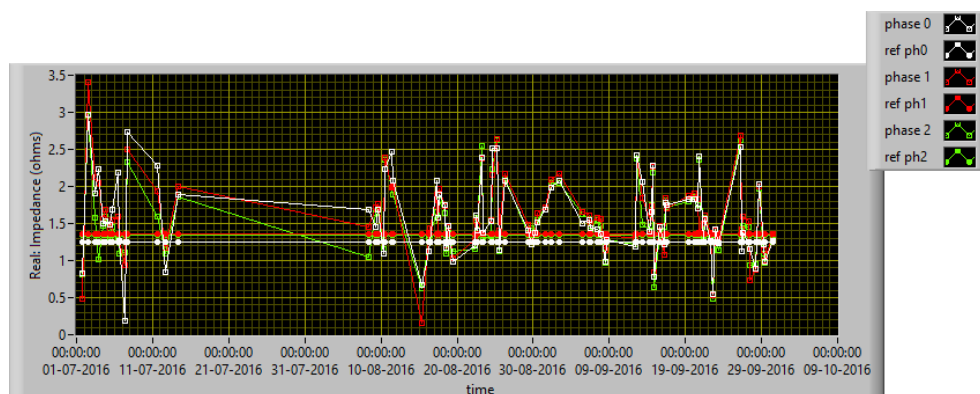
**Figur 13: Oberoende uppskattningar av impedansens realdel för lindningskopplarläge 8.**

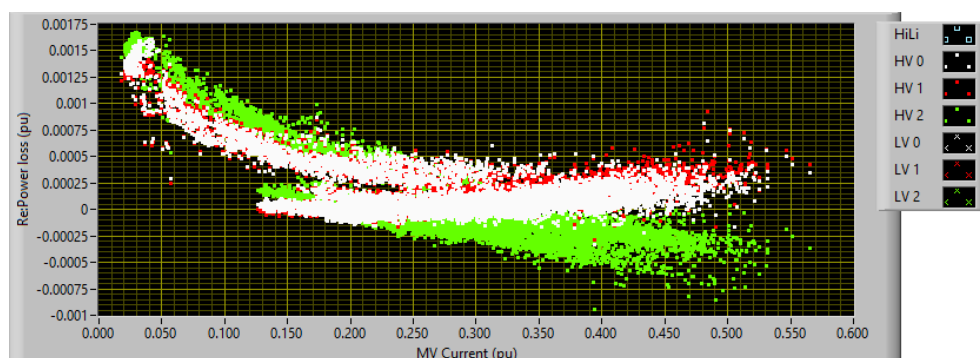
Figur 14: Effektförlust per fas som funktion av ström i andelar av nominell effekt, pu.

Det framgår tydligt i figur 14 att effektförlustuppskattningarna är lite anmärkningsvärda, det finns tydligen två olika förluster vid vissa laster. Mätningarna verkar vara fördelade på två olika "moln", där det som dominerar vid låga laster har betydligt högre förluster. För att undersöka denna observation ytterligare visas i figur 15 effektförlusten som funktion av tid. Man ser tydligt att det är två tidsperioder som bidrar till de höga förlusterna, runt den 22 juni och början av september, då förlusterna var 10 – 25 kW per fas till skillnad från övriga tider då de var mindre än 10 kW.

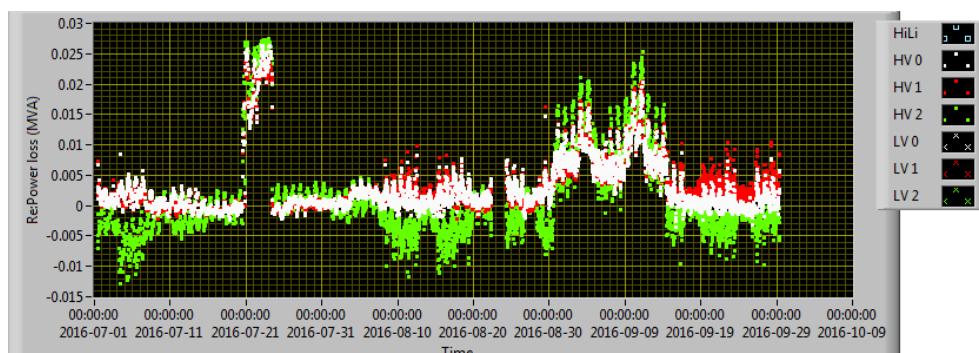
Figur 15: Effektförlust som i figur 14 men nu som funktion av tid och i MW.

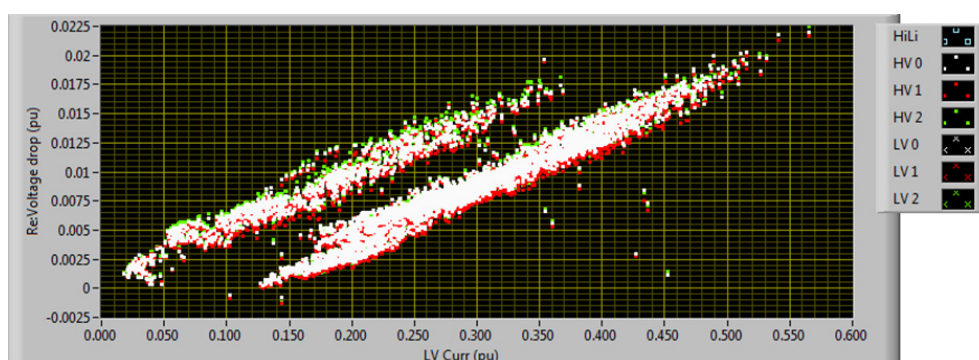
Figur 16: Realdelen av spänningsfallet mot lastström i pu skala.

För att ge ytterligare information om denna extra förlust visas i figur 16 realdelen av spänningsfallet som funktion av lastström. Spänningsfallet definieras i ekvation 2, kapitel 2.2. I figur 16 syns tydligt två separata moln där det övre kan visas komma från samma tider som de högre förlusterna, ifrån figuren kan man i alla fall konstatera att lägsta lasten är lägre för det övre molnet.

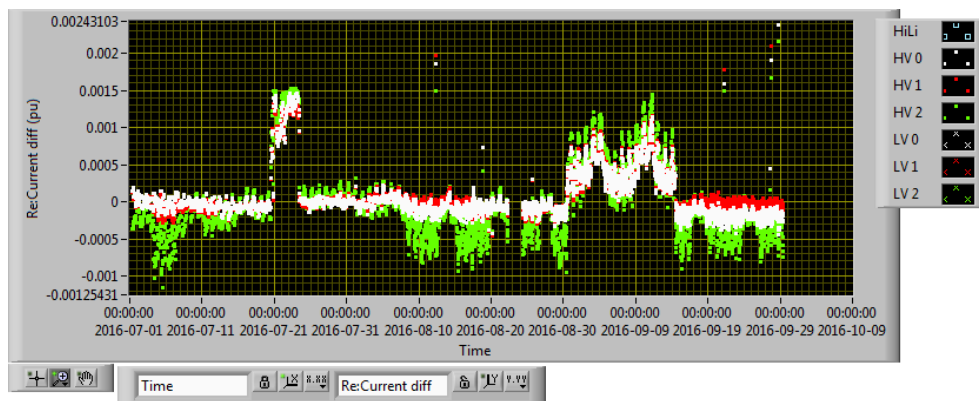
Figur 17: Skillnad mellan primär- och sekundärström.

En ytterligare verifiering att något är speciellt under perioderna med högre förluster fås genom att studera strömskillnaden,  $I_1 - n I_2$ , som funktion av tid, figur 17. Man ser att under de aktuella perioderna går strömskillnaden upp till 0.1 %, svarande mot 0.2 A på primärsidan och 0.9 A på sekundärsidan. Övriga tider är den mindre och med omvänt tecken.

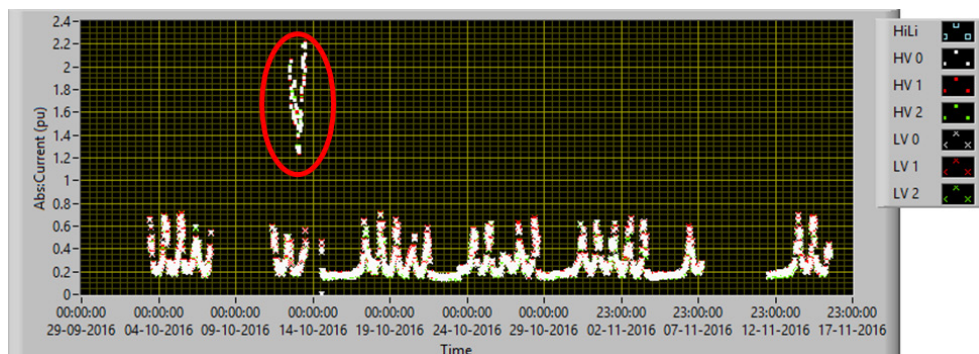
Figur 18: Strömmar i relation till nominell ström (pu) under tiden lågspänningssidan är lastad. Tiden då mellan-spänningssidan också var lastad är markerad.

För resten av analysen i denna rapport bortses från tiden med båda sekundärlindningarna lastade eftersom denna är kort och kräver en mer avancerad analys. Med bara lågspänningssidan lastad är observerad toppeffekt ca 0.6 pu eller ca 10 MVA och lasten följer cykliska dygns- och veckocykler.

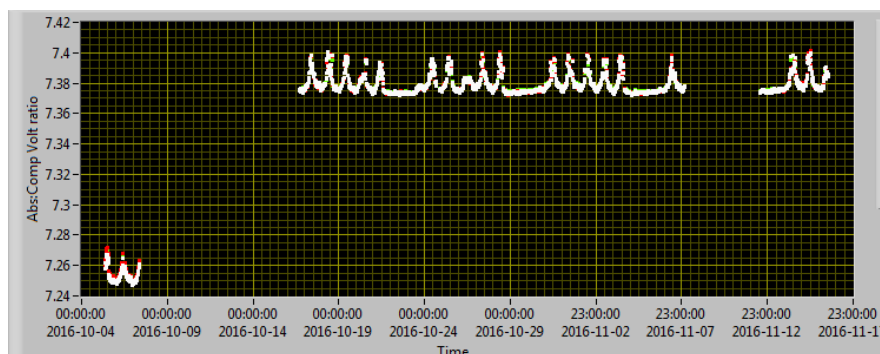
Figur 19: Spänningsförhållande korregerat för spänningsfall med lågspänningssidan lastad, snarlikt figur 9.

Inga lindningskopplarooperationer har noterats med lågspänningssidan lastad. Två olika lägen har dock använts men omkopplingen har gjorts då mellanspänningen var lastad. I figur 19 visas korregerade spänningsförhållandet under den studerade tiden på liknande sätt som i figur 9. Läge 10 ger nominellt en omsättning på 7,258 och läge 9 ger 7,3793.

funktion av tid. De avvikande förlusterna uppträder i början på oktober då lindningskopplaren stod i läge 10, se figur 19, under resten av tiden var läget 9. Närmare undersökningar visar att den kompensation som görs för att balansera primär- och sekundär givare påverkar denna skillnad. Ett annat val av kompensation kan få skillnaden mellan lägen att försvinna till priset av större skillnader mellan faser och ett ännu större lastberoende.

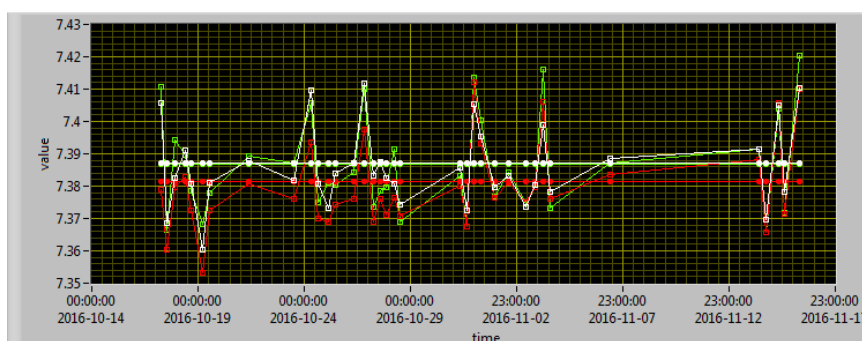
Figur 20: Omsättningsuppskattningar i läge 9 med lågspänningssidan lastad, snarlik figur 10.

De oberoende uppskattningarna visas i figur 20 och tidvis varierar de upp till 0,5 % men ingen förändring kan skönjas under perioden.

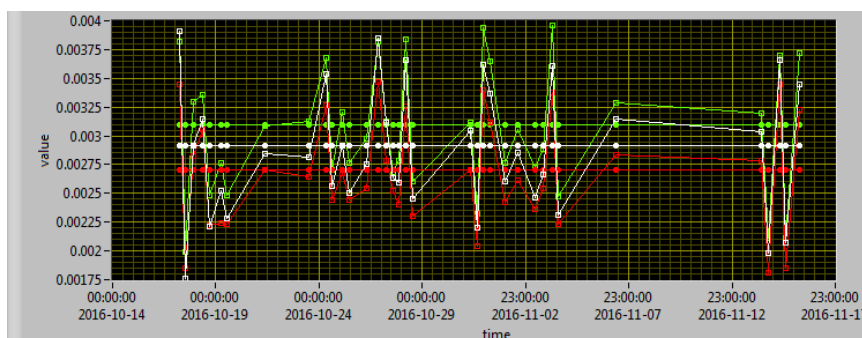
Figur 21: Absolutvärdet av magnetiseringsström i läge 9 med lågspänningssidan lastad. Snarlikt figur 11.

Inga tydliga variationer i tomgångsströmmen under övervakningsperioden kan dock skönjas i figur 21.

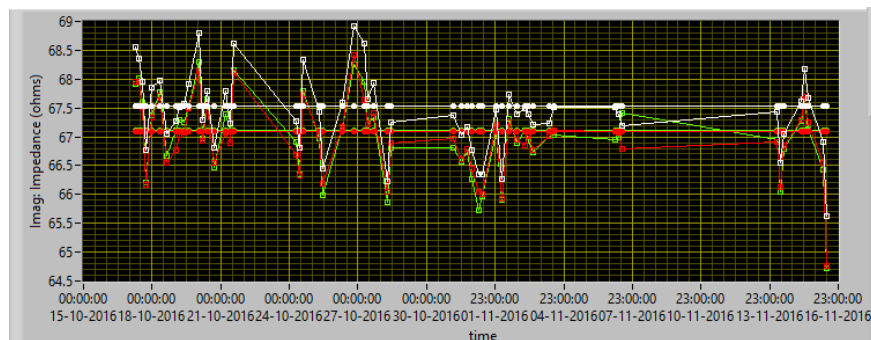
Figur 22: Oberoende uppskattningar av impedansens imaginärdel, lindningsinduktansen, för lindningskopparläge 9 då lågspänningssidan är lastad.

För både real- och imaginärdel ligger uppskattningarna några Ohm högre än nominellt. Betraktas enbart den resistiva delen, är uppskattningen ca 50 % högre än det nominella värdet. Från figur 22 och 23 framgår att denna skillnad är statistiskt signifikant och återigen är mättransformatorerna den enda mättekniska aspekt som kan påverka resultatet. Detta får ses som den mest troliga förklaringen om inga ytterligare indikationer på förhöjda lindningsresistanser finns, t ex från mätningar under översyn av transformatorn. Om inga resistansmättningsresultat finns tillgängliga bör man överväga att göra en sådan mätning vid nästa översyn.

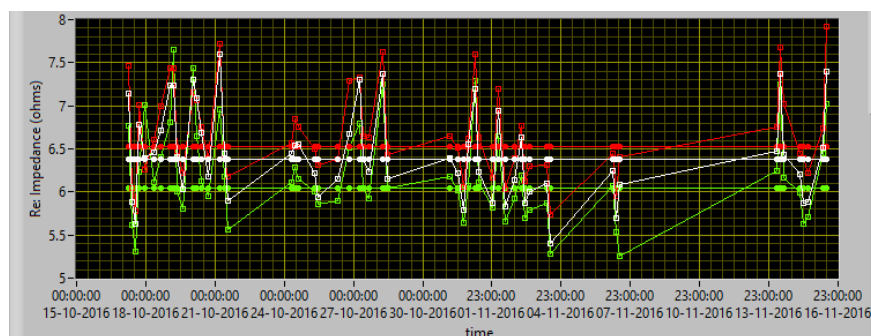
Figur 23: Oberoende uppskattningar av impedansens realdel för lindningskopparläge 9 då lågspänningssidan är lastad.

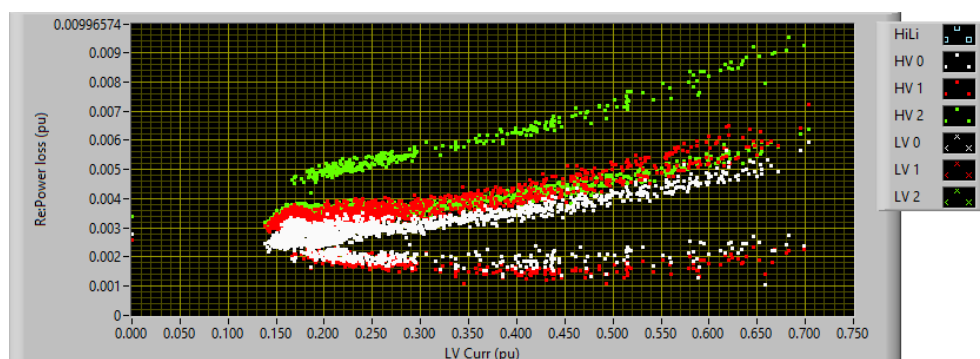
Figur 24: Aktiv förlust under tiden lågspänningssidan är lastad, relativt nominell last (pu).

Den observerade aktiva förlusten visas som funktion av last i figur 24. Till skillnad från när mellanspänningssidan var lastad, figur 14, syns inga ökade förluster vid låga laster, tomgångsförlusten kan uppskattas till 0,3 %, dvs. totalt ca 50 kW. Något högre än provprotokollets 36,12 KW men inte anmärkningsvärt, speciellt inte med tanke på osäkerheten från mättransformatorerna.

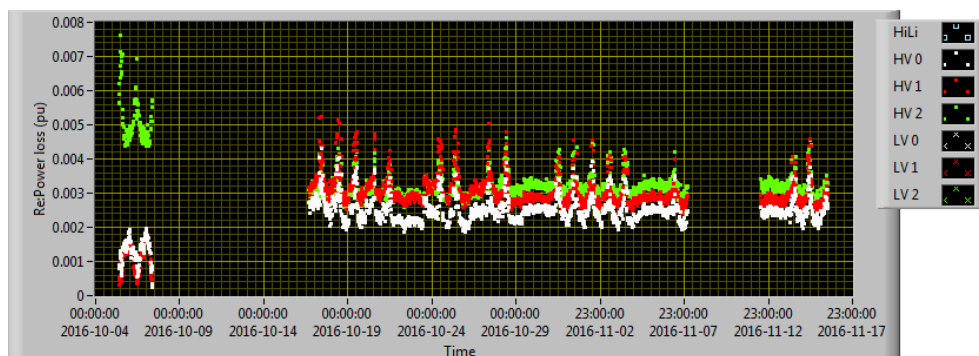
Figur 25: Relativ aktiv förlust som funktion av tid.

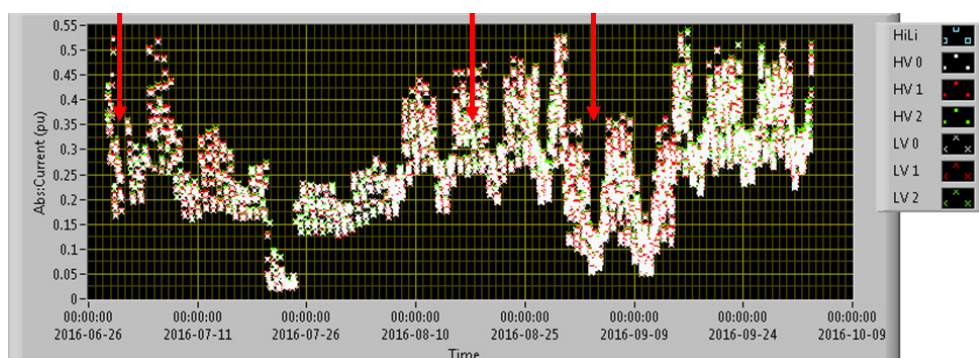
Figur 26: Lastprofil som i figur 7 men här är tiden för systemhändelserna indikerade.

Som nämndes i början av förra kapitlet, observerades några anmärkningsvärda händelser vid tre olika tillfällen med strömmar som var upp till en storleksordning högre än de nominella. Dessa händelser varade mellan 0,35 och 1,7 sekunder och de tider då de observerades visas i figur 26: 30e juni, 17e augusti och 6e september. Händelserna berodde på extern påverkan som fallande träd och hanterades efter en skyddsfilosofi där skydd på sekundärsidan skall hinna bryta innan, som reservåtgärd, transformatorn kopplas ifrån och gör alla sekundärlinjer strömlösa.

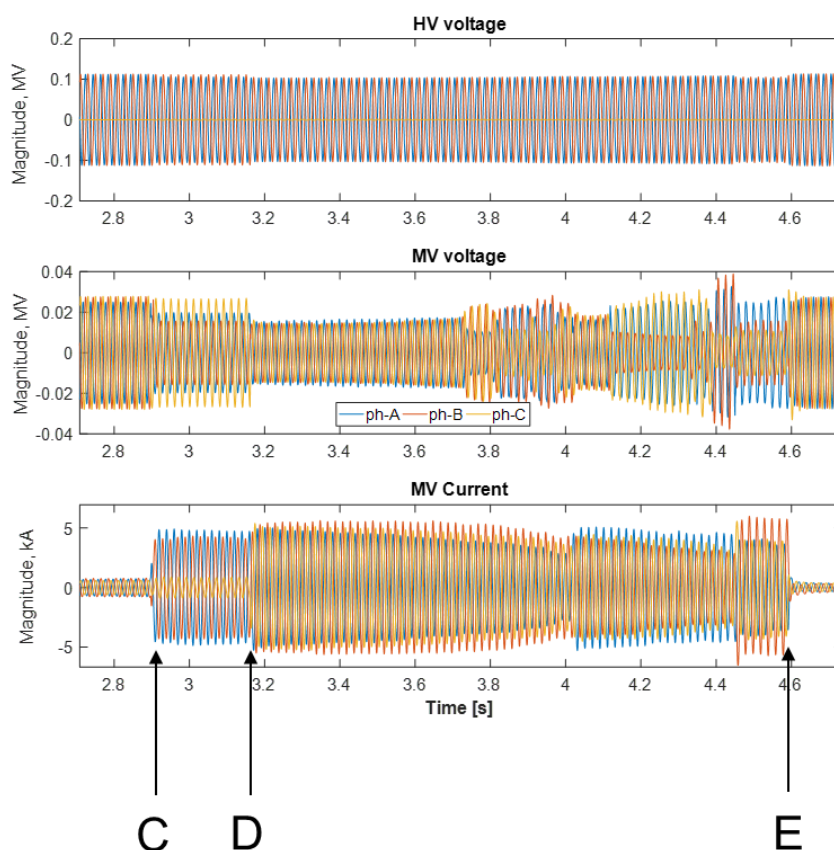
Figur 27: Händelseförloppet den 17e augusti, här visas primärspänning överst, sedan sekundärspänning och underst sekundärström.

Primärspänningen påverkas relativt lite av händelsen, vilket visar att 132 kV nätet är starkt nog att upprätthålla spänningsnivån för denna storlek på störning. Sekundärspänningen påverkas däremot mycket på grund av transformatorns inre impedans och begränsar därför maximala strömmen under händelsen.

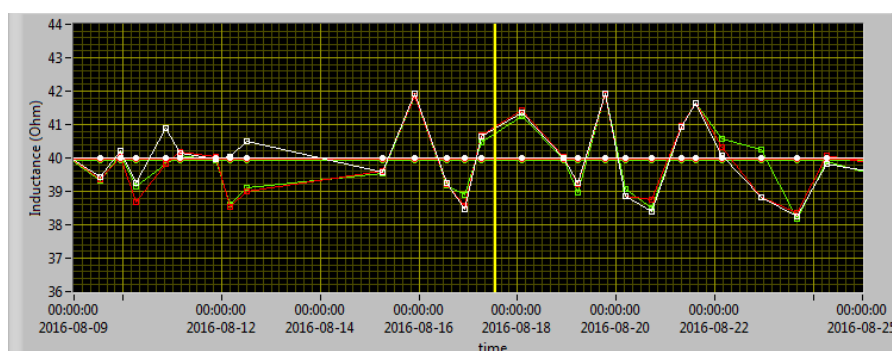
Figur 28: Induktansuppskattningar för lindningskopplarläge 7 runt störningen den 17e augusti, som är indikerad med en gul linje. Ingen signifikant skillnad i uppskattningarna före och efter händelsen kan upptäckas.

För kraftiga överströmmar, som i detta fall, är den sannolikaste skadan en lindningsdeformation som kommer att påverka transformatorns induktans. Figur 28 visar de oberoende impedansuppskattningarna en vecka före och efter händelsen den 17e augusti i lindningskopplarläge 7, som är vanligast under denna period. Eftersom olika lägen ger något olika induktans är det viktigt att studera data från ett enda läge. Ingen märkbar förändring kan skönjas i induktansen efter händelsen. I synnerhet avviker de tre faserna på samma sätt från referensvärdet, något som inte skulle ske om en av de tre faserna blivit deformerad.

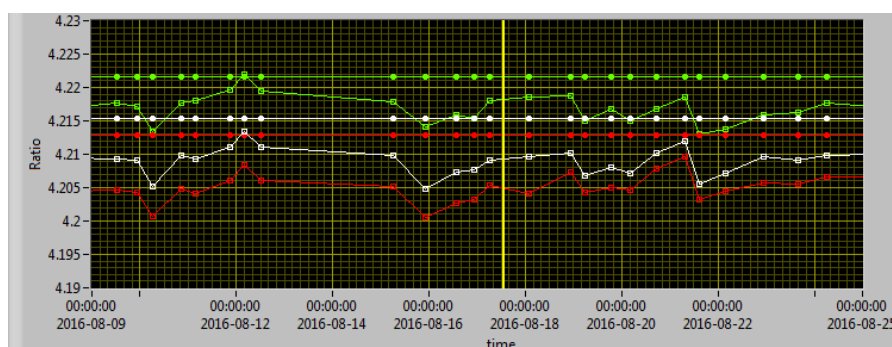
Figur 29: Omsättningsuppskattningar i läge 7 runt händelsen 17e augusti.

Som nämnts kan möjligen andra permanenta förändringar åstadkommas av kraftiga störningar, även sådana där kopplingen mellan störning och förändring inte är uppenbar. Därför visar figur 29 omsättningsuppskattningar för samma läge och tidsperiod som i figur 28. Återigen kan det konstateras att inga signifikanta förändringar kan skönjas och alla faser varierar på samma sätt, ingen omsättningsförändring i någon fas kan därför upptäckas efter händelsen.

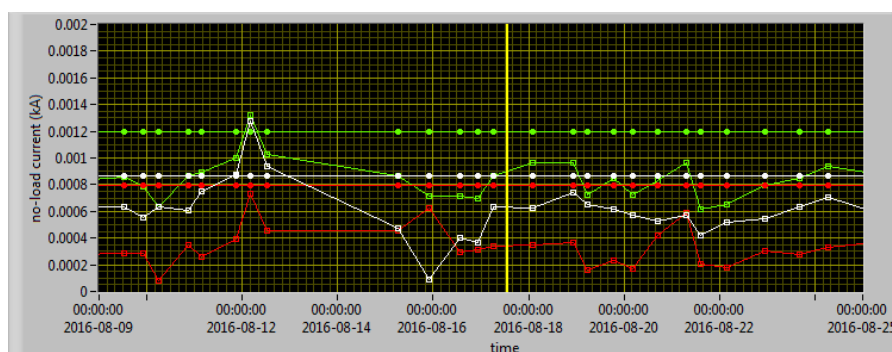
Figur 30: Uppskattningar av tomgångsström i läge 7 runt händelsen 17e augusti.

En möjlig skada är att magnetiska kärnan har deformerats av de starka elektromekaniska krafterna. En tillräckligt stor skada på magnetiska kärnan kan ge märkbar förändring av magnetiseringsströmmen och därför visas i figur 30 uppskattningar av denna runt händelsen. Som tidigare kan ingen förändring märkas, speciellt ingen ökning, vilket skulle vara den troliga förändringen från en kärnskada.

En ytterligare möjlighet att finna indikationer på förändringar från mätresultaten är att studera skillnaden mellan varje enskild mätning och förutsägelserna från referensuppskattningar, dvs. avvikelser från ekvation 1 och 2 med transformatorparametrar från de totala uppskattningarna i kapitel 4. Om skillnaden ökar konsekvent och varaktigt efter en specifik tidpunkt, är detta en indikation på att en permanent förändring har skett i transformatorns egenskaper. Ekvation 2 uppskattar impedansen och följaktligen är skillnaden mot denna ekvation känslig för impedansförändringar, avvikelser från ekvation 1 är känslig för förändringar i både omsättning och tomgångsström. I figur 31 syns ingen förändring av skillnaden mot förväntade värden på spänningsfallet enligt ekvation 2 men en ökning kan upptäckas i skillnaden mot förväntat strömförhållande enligt ekvation 1. Ökningen är dock ganska liten, ungefär 0,2 A svarande mot ca 0,02 % av nominell ström på 33 kV sidan eller 20 % av totala magnetiseringsströmmen. Denna ökning är för liten för att kunna upptäckas i figur 30.

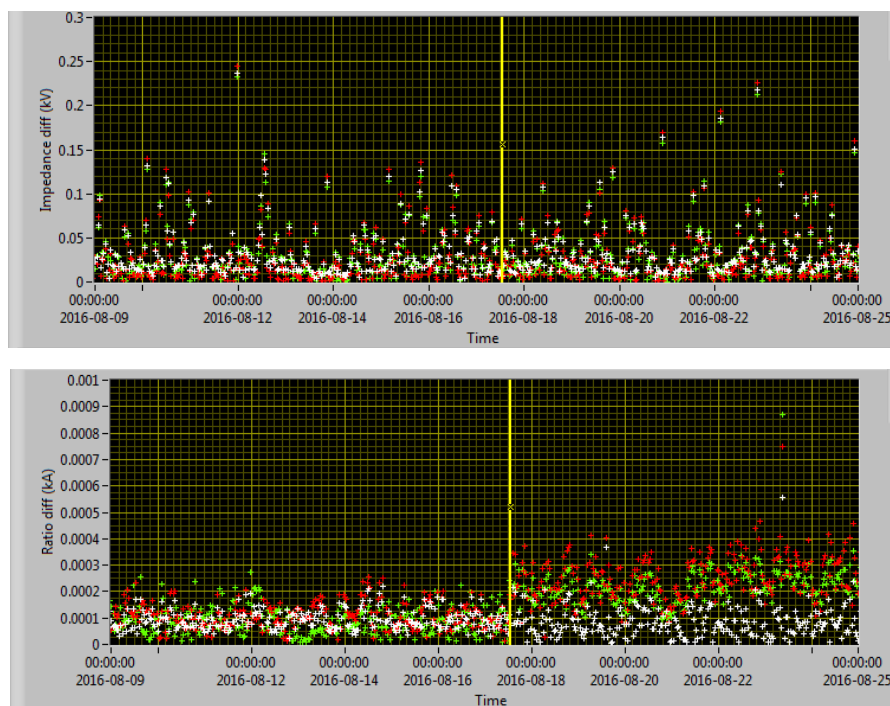
**Figur 31:** Skillnader i mätresultat mot förutsägelser från uppskattade transformatorparametrar runt händelsen den 17e augusti. Översta grafen visar avvikelsen från impedansekvationen (ekvation 2) och den undre avvikelsen från omsättningsekvationen (ekvation 1).

Skillnaden i strömförhållande visar ingen korrelation med lasten och kan därför hänföras till tomgångsströmmen. Troligtvis har en liten förändring skett i magnetiska kärnan eller också har virvelströmmar uppkommit någonstans. Förändringen är så liten att den inte syns i effektförlusten och borde därför inte visa på någon omedelbar fara för transformatorn.
