# LIVSLÄNGD OCH INTEGRITET HOS SVETSAR UNDER KRYP

RAPPORT 2016:314

BRÄNSLEBASERAD EL-  
OCH VÄRMEPRODUKTION

**HENRIK C.M. ANDERSSON-ÖSTLING, RUI WU, JAN STORESUND, RIKARD NORLING**

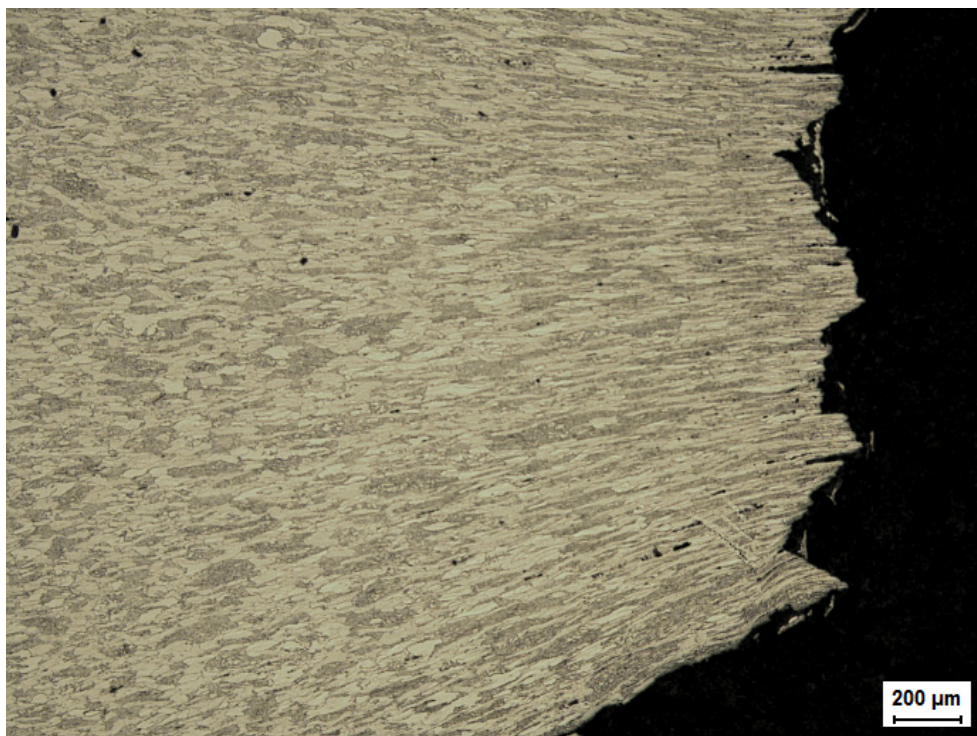
Figur 17 Mikrostrukturen nära brottet i prov 1CrESCW-6, LOM 50x

Figure 17 The microstructure close to the fracture in the specimen 1CrESCW-6, LOM 50x
