# ALTERNATIVA STOLPMATERIAL

RAPPORT 2016:262

Provning av infästningsdetaljer

I denna rapport presenteras en studie inom vilken belastningskapaciteten hos ett antal infästningsdetaljer (pinnbult, fransk skruv samt stagmärla) har undersökts.

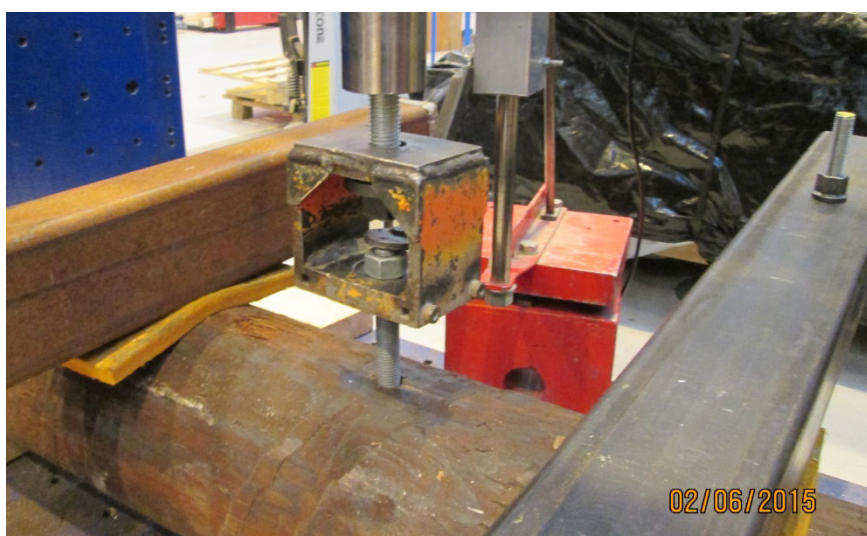
I Figur 5 visas den provuppställning som användes för detta lastfall. Den gängkrok som monteras på pinnbulten har en tillåten last på 17 kN i denna belastningsriktning enligt SS 424 12 20. I graferna nedan, som visar den uppmätta lasten som funktion av den uppmätta deformationen, visas därför även denna tillåtna lastnivå.

Figur 5: Provuppställning som användes för det horisontella lastfallet vid provning av pinnbult.

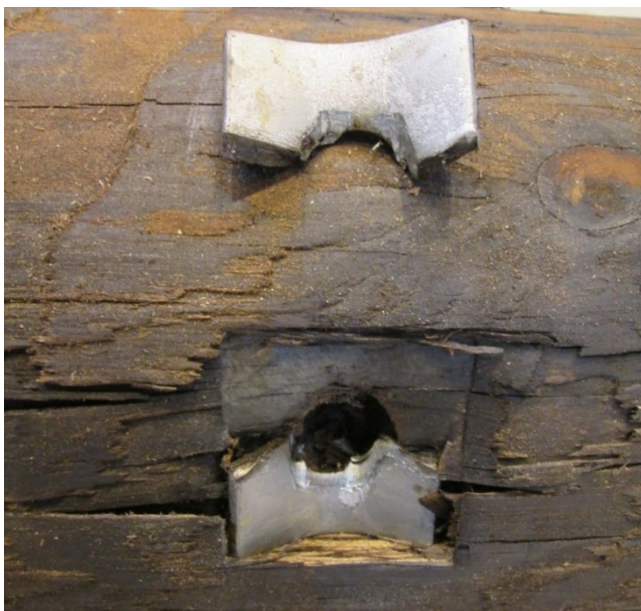
Figur 7: Spräckt bricka till följd av horisontallast.

Från graferna ovan kan det konstateras att detta förband har en belastningskapacitet på cirka 68-76 kN i den horisontella riktningen. Vid maxlasten går antingen brickan av i två delar, se Figur 7, eller så böjs den och klyver genom stolpen. En tydlig stansning kan också noteras.

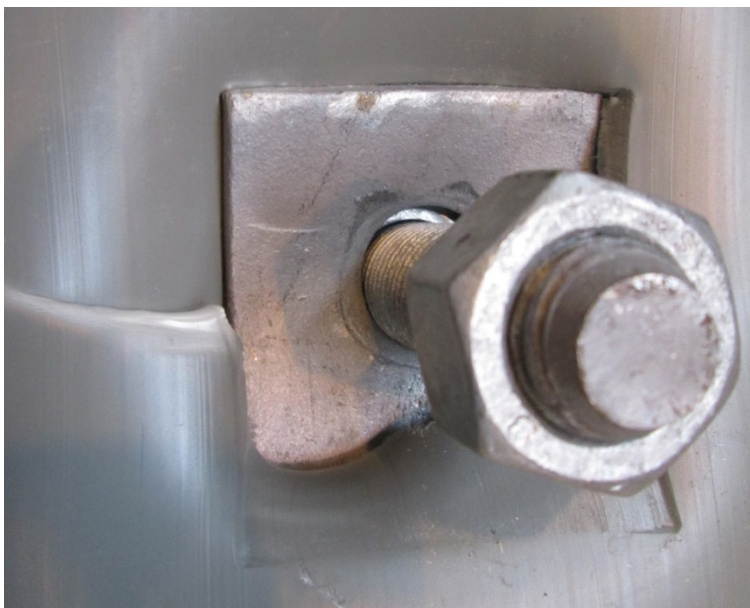
Figur 9: Stansning av bricka till följd av horisontallast.

Från ovanstående grafer kan det konstateras att förbandet uppvisar en linjär respons upp till cirka 15-25 kN för att sedan övergå i en mera komplicerad respons upp till maxlasten som inträffar vid cirka 35-39 kN. Vid maxlasten stansar brickan igenom stolpen, se Figur 9.

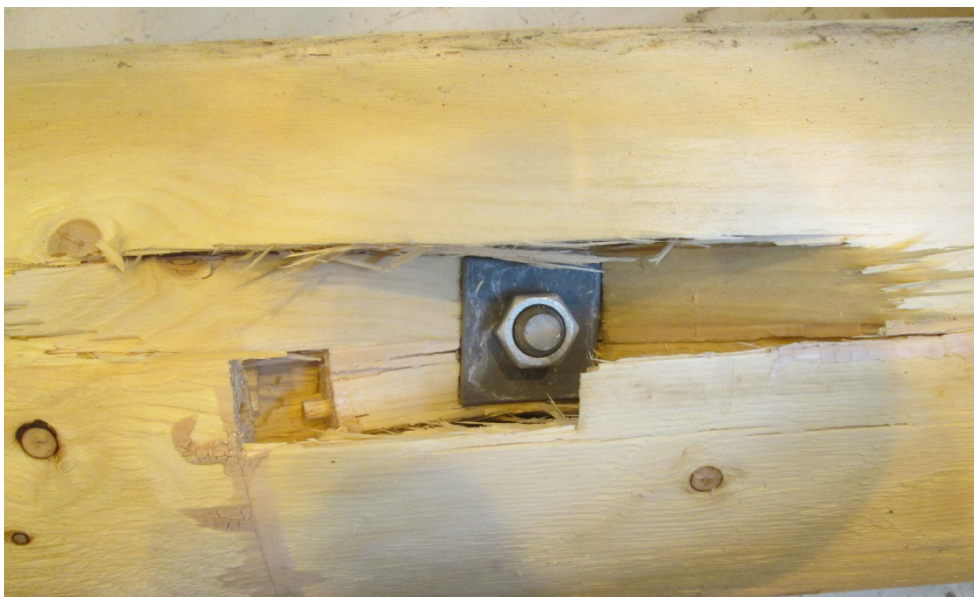
Figur 11: Utfall av provning - stansning samt lokal krossning av stolpe.

Den uppmätta lasthistoriken är generellt sett samlad upp till cirka 25 kN då responsen för de olika proven skiljer sig något. Maxlasten sker i spannet 33-40 kN. Vid en viss lastnivå börjar brickan stansa igenom stolpen vilket sedan leder till en lokal krosskada, se Figur 11.

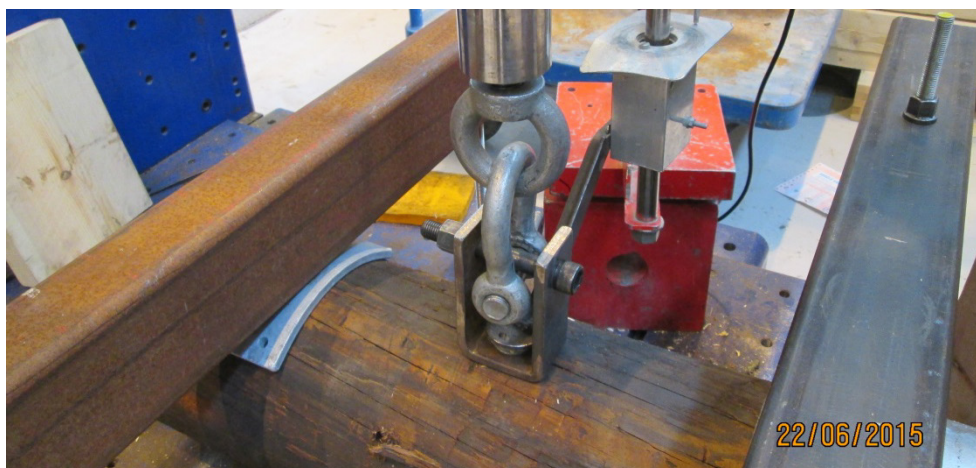
I Figur 13 visas den provuppställning som användes för detta lastfall. Provuppställningen är identisk med den som användes för lastfall HO1, bortsett från den bygel som överför lasten till den franska skruven.

Figur 13: Provuppställning som användes för det horisontella lastfallet vid provning av fransk skruv.

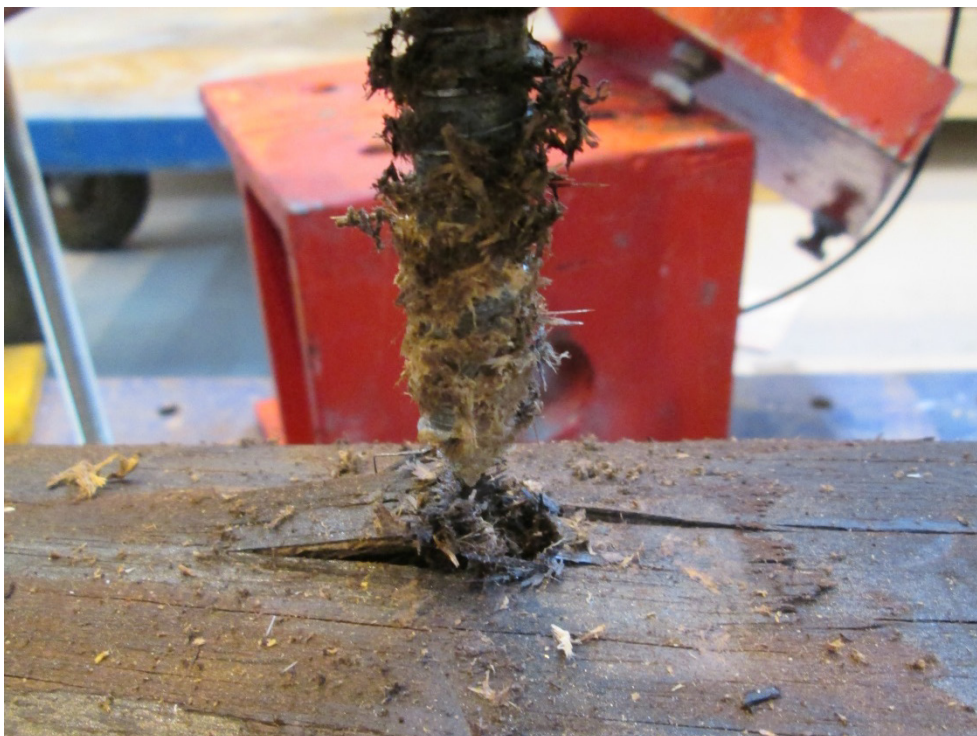
Figur 15: Utfall av provning - utdragning av skruv med förhållandevis lokal skada som följd.

Den uppmätta lasthistoriken uppvisar samlade resultat upp till cirka 6 kN då en begynnande spridning mellan proven kan observeras. Maxlasten ligger i spannet 10-13 kN. Utfallet av proven är att skruven dras ut med en lokal skada som följd, se Figur 15.

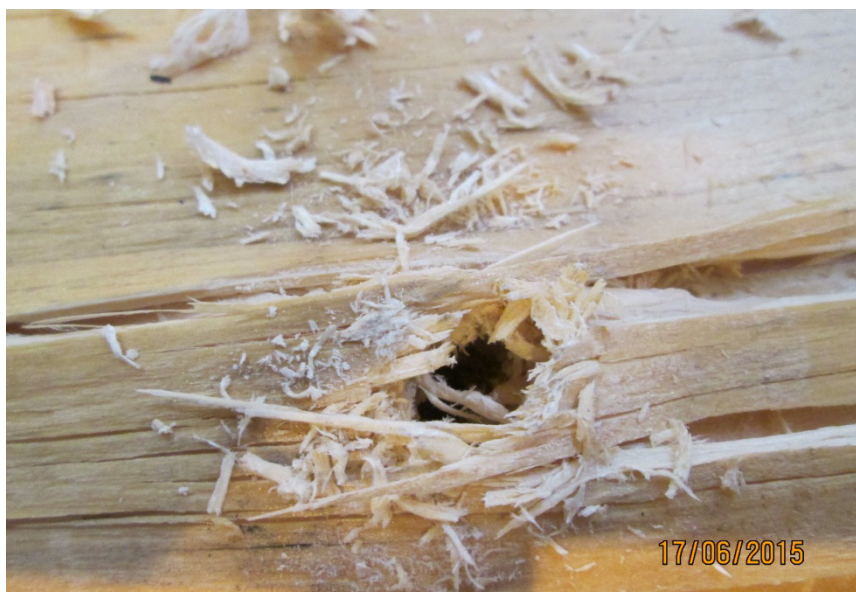
Figur 19: Utfall av provning - utdragning av skruv med lokal skada på stolpen som följd.

Den uppmätta lasthistoriken visar på ett samlat resultat (med undantag för prov H02 E5) med maxlaster i spannet 8-10 kN. I Figur 19 visas den lokala skadan på stolpen som följer av utdragningen av skruven.

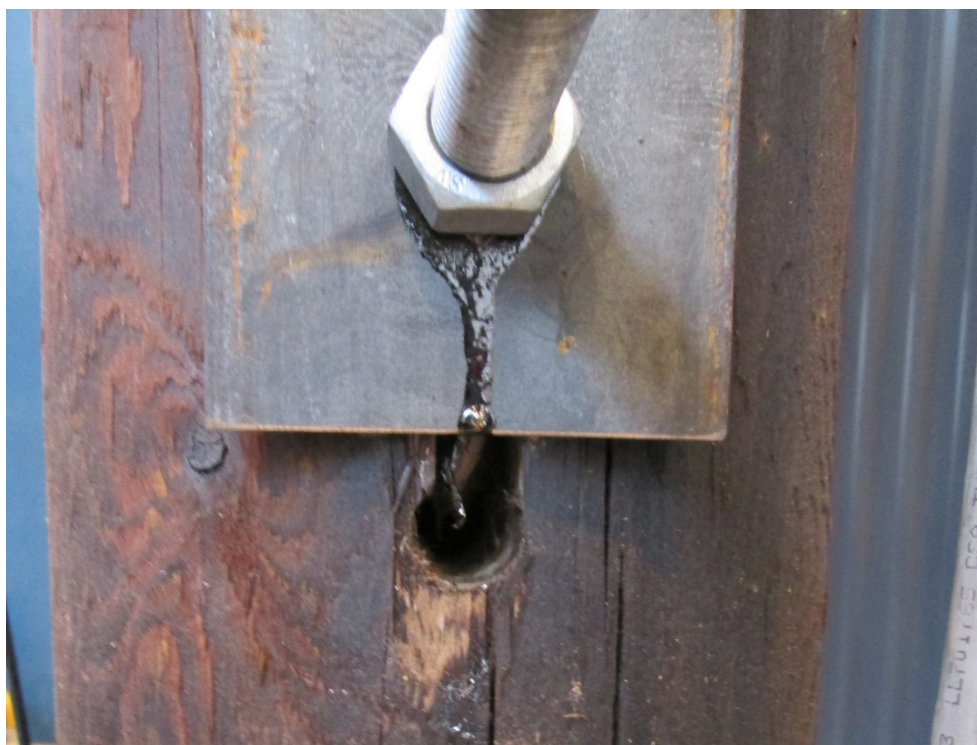
Figur 23: Utfall av provning - pinnbulten skär igenom stolpen.

Ovanstående grafer visar att pinnbulten fortsätter skära igenom stolpen då riggens maxkapacitet (49.5 kN) uppnås. Det är däremot inte självklart vid vilken lastnivå som detta fenomen initieras. För att kunna avgöra det behövs en modifierad lastcykel. I Figur 23 visas utfallet från ett av proven.

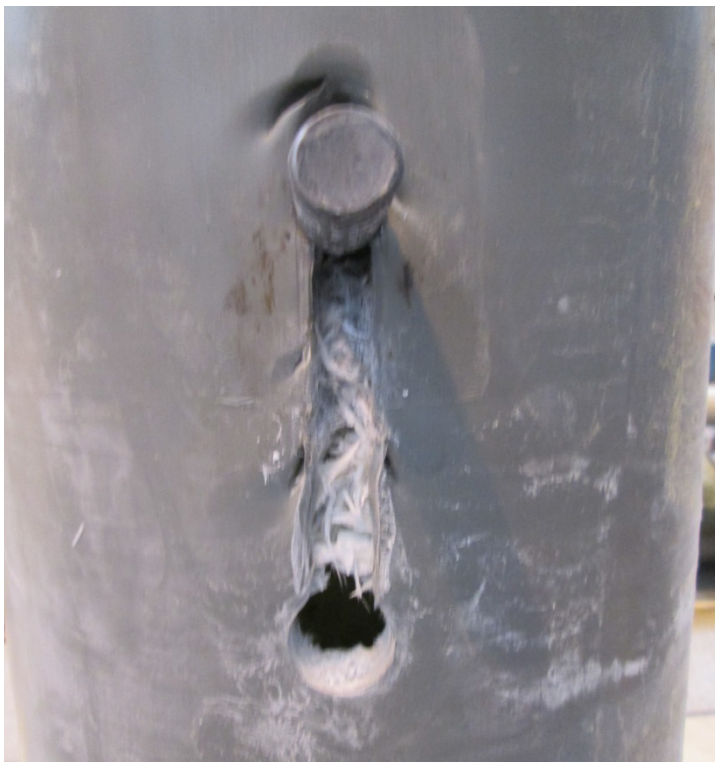
Figur 25: Utfall av provning - pinnbulten skär igenom stolpen.

Från ovanstående grafer kan ett antal observationer göras. I två av proven börjar pinnbulten skära igenom stolpen vid cirka 30 kN. I den två andra proven sker motsvarande fenomen i spannet 40-45 kN. Prov VE1 J5 är ej medtaget på grund av problem med motsvarande mätdata. Utfallet av provningen visas i Figur 25.

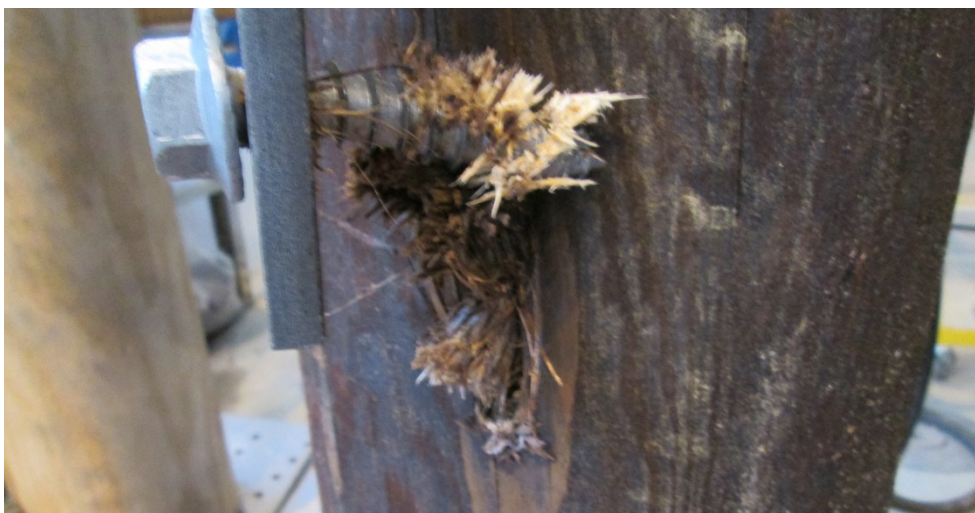
Figur 31: Utfall av provning - utdragen skruv med förhållandevis lokal skada till följd.

Från ovanstående grafer kan maxlasten i spannet 14-17 kN utläsas. I Figur 31 visas utfallet av ett av proven. Vid utdragningen av skruven blir den böjd, i vissa fall kan ett begynnande brott noteras. Utdragningen resulterar i en lokal skada på stolpen.

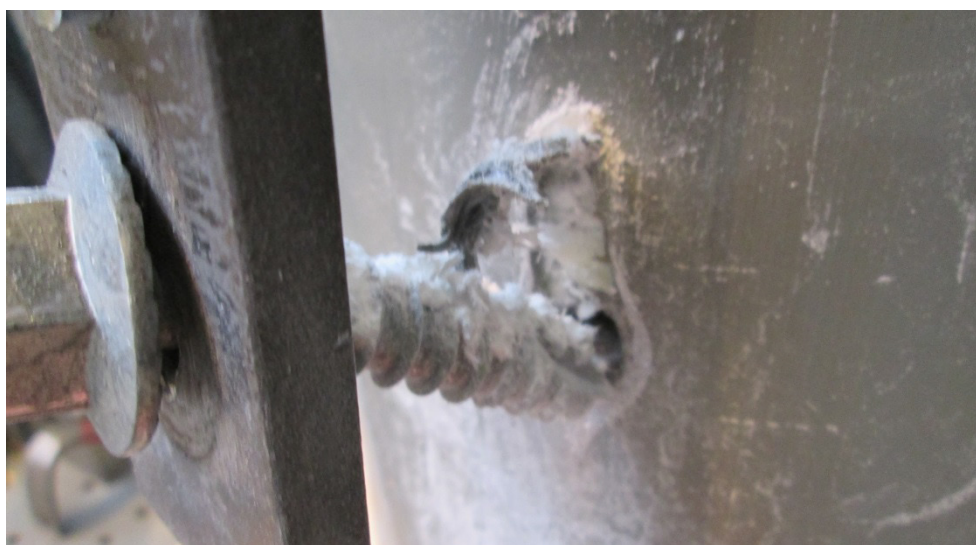
Figur 33: Utfall av provning - utdragen skruv med tillhörande lokal skada på stolpen.

I detta fall hamnar de identifierade maxlasterna i spannet 26-31 kN. I två av proven sker något (oklart vad) vid cirka 3 kN. Utfallet från ett av proven visas i Figur 33.

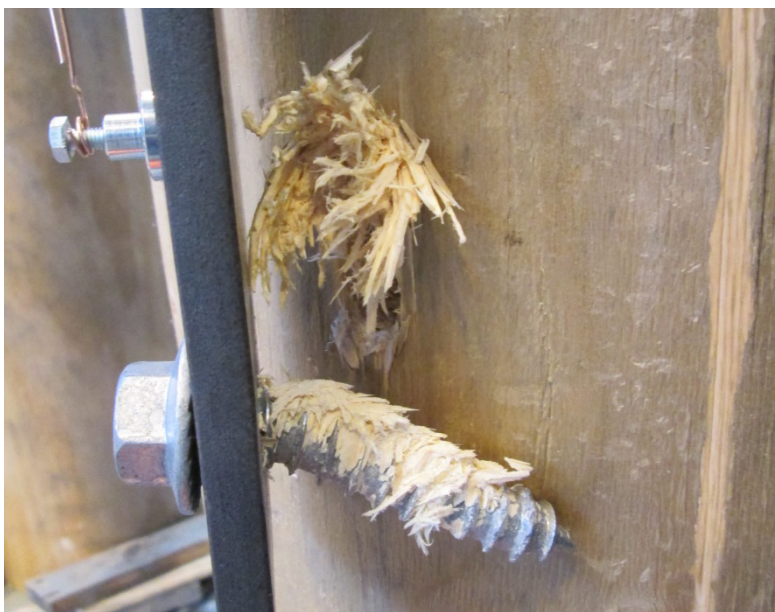
Figur 35: Utfall av provning - utdragen skruv med lokal skada på stolpen.

Ovanstående grafer visar att maxlasten hamnar i spannet 15-20 kN. Utfallet från provningen visas i Figur 35.

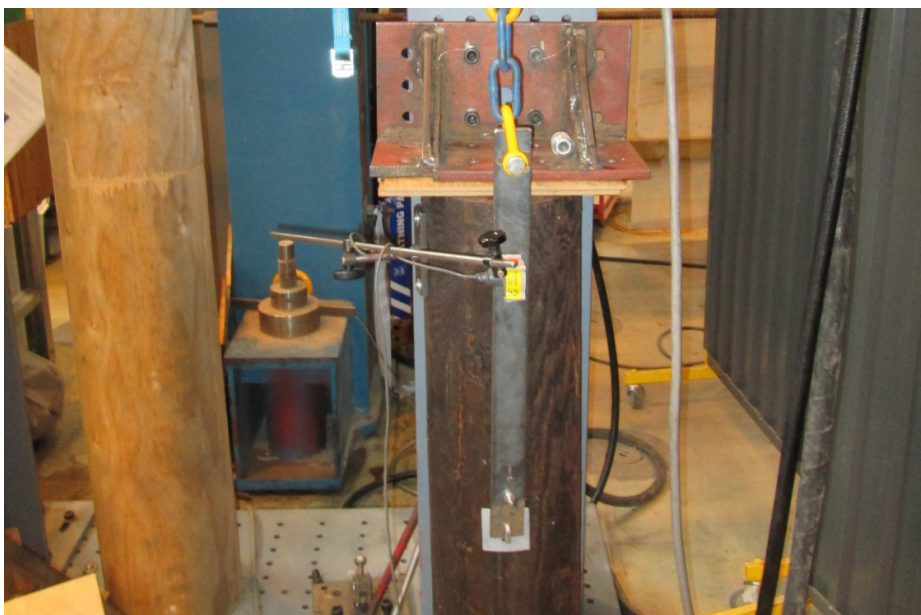
Figur 37: Provuppställning som användes för det vertikala lastfallet vid provning av stagsmärla.

I Figur 37 visas den provuppställning som användes för detta lastfall.

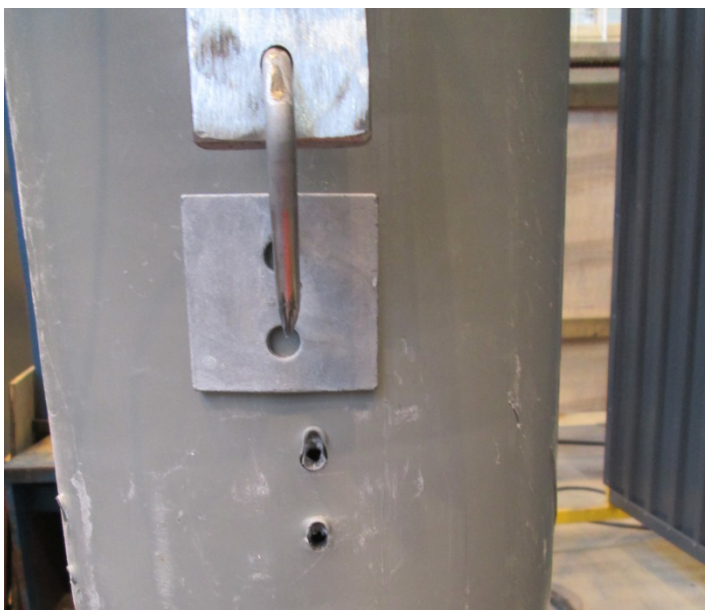
Figur 41: Utfall av provning - utdragen märla med lokal stolpskada.

Maxlasterna från ovanstående prov hamnar i spannet 11-16 kN. Upp till cirka 5 kN är resultaten mycket samlade. Utfallet från ett av proven visas i Figur 41.

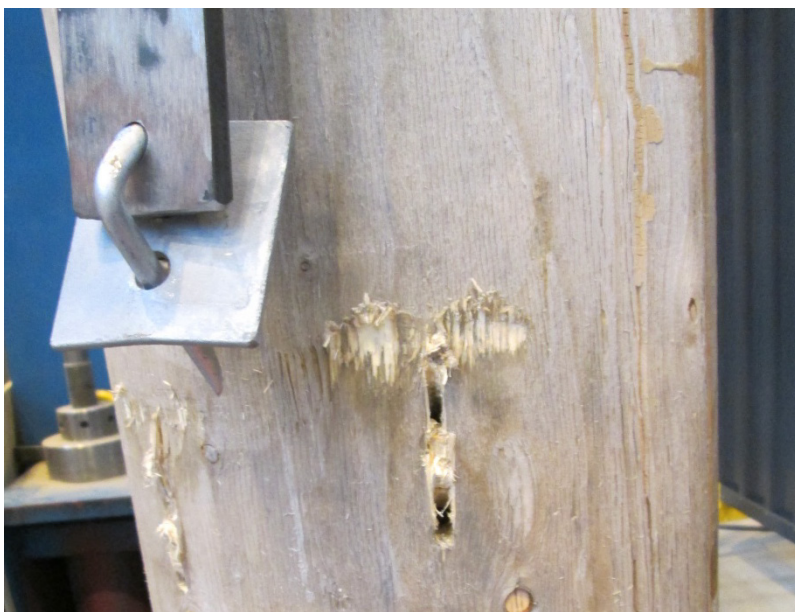
Figur 43: Utfall av provning - utdragen märla med tillhörande lokal skada på stolpen.

Från ovanstående grafer kan det noteras att stagmärlan tappar något av sin bärighet runt 7-8 kN medan maxlasterna hamnar i spannet 8-12 kN. Utfallet från ett av proven visas i Figur 43.

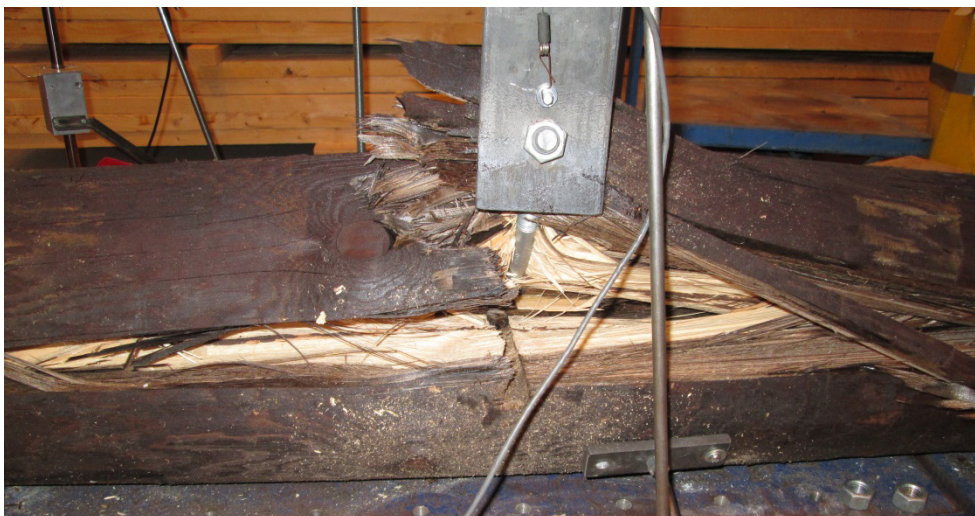
Figur 47: Utfall av provning - pinnbulten skär inledningsvis genom stolpen för att slutligen spräcka upp stolpen.

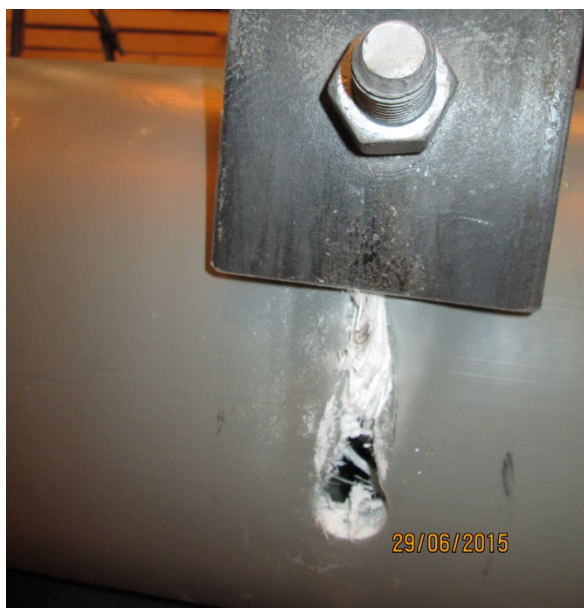
Figur 49: Utfall av provning - pinnbulten skär igenom stolpens gods.

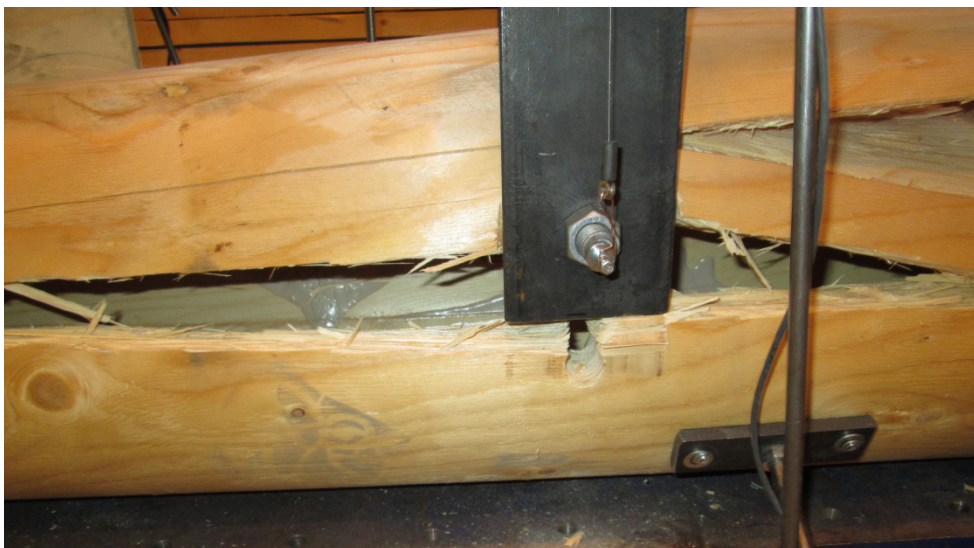
Figur 51: Utfall av provning - pinnbulten skär inledningsvis igenom stolpen för att sedan fläka upp stolpen (möjlig randeffekt).

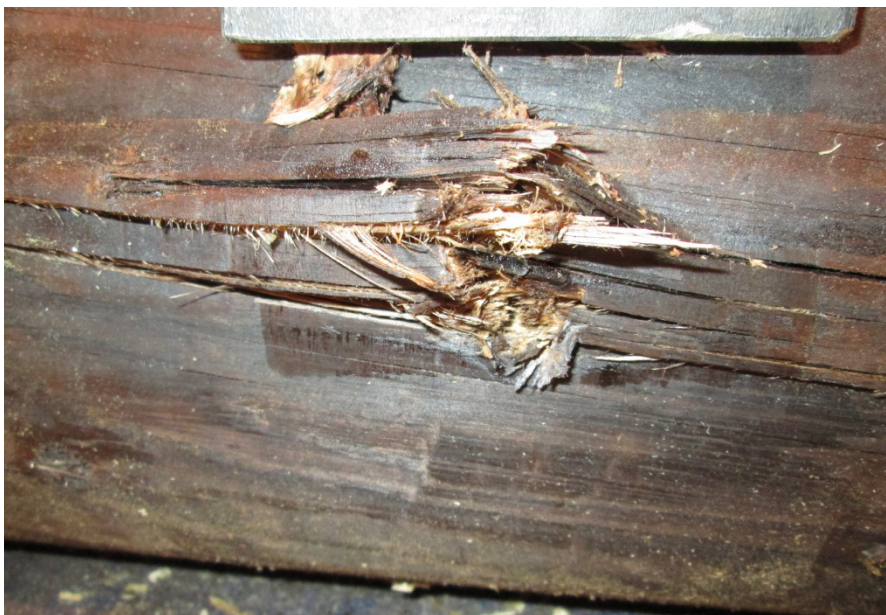
Figur 55: Utfall av provning - utdragning av skruv samt lokal skada kring skruvhålets mynning.

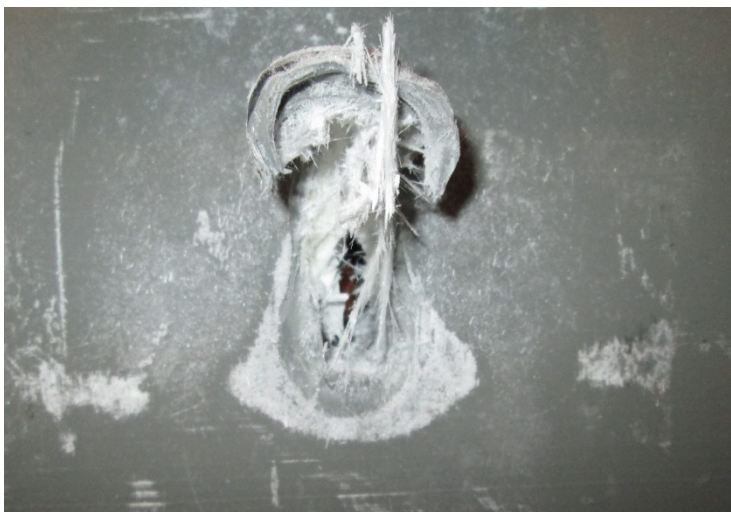
Figur 57: Utfall av provning - utdragning av skruv med tillhörande lokal skada på stolpen.

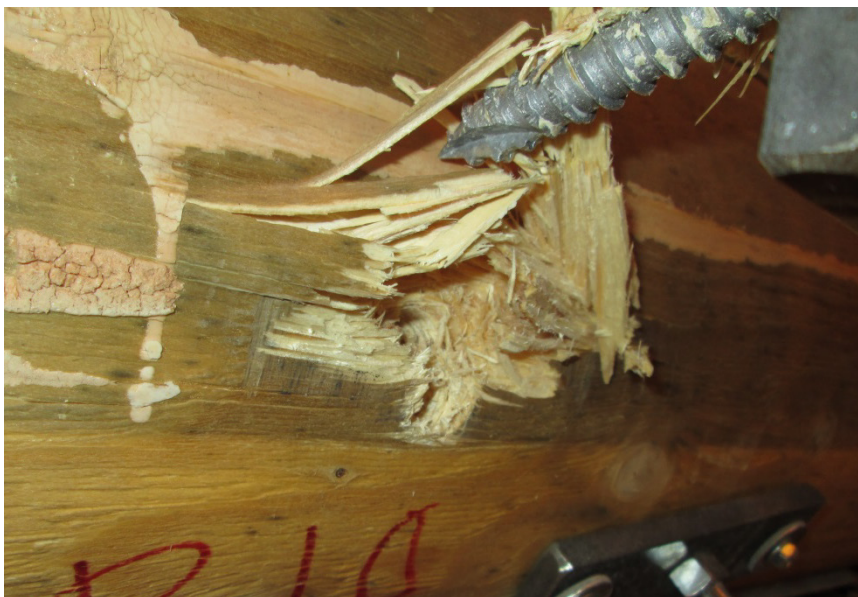
Figur 59: Utfall av provning - utdragning av skruv samt lokal skada.
