RAPPORT 2019:597

# **Bottenutskov med pulsationsfenomen**

Mätning av tryck och vibrationer under prov

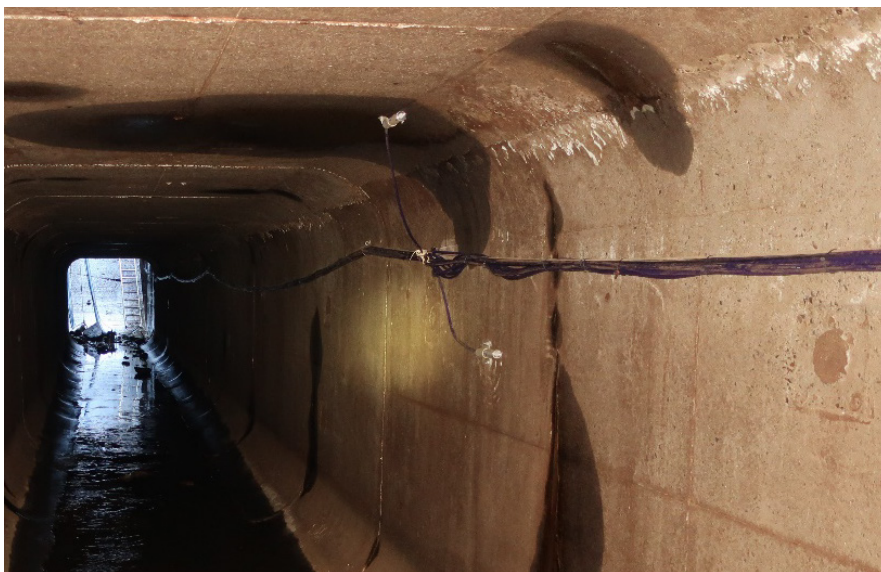
**Figur 2.** Tryckgivare monterade i tunneln, bilden visar givare T11 och T12.

Veckan innan provet pumpades utskovstunneln ur och mätinstrument monterades. Mätare placerades enligt *Figur 3* och *Tabell 1*. Exempel på tryckmätarnas montering syns i *Figur 2*.

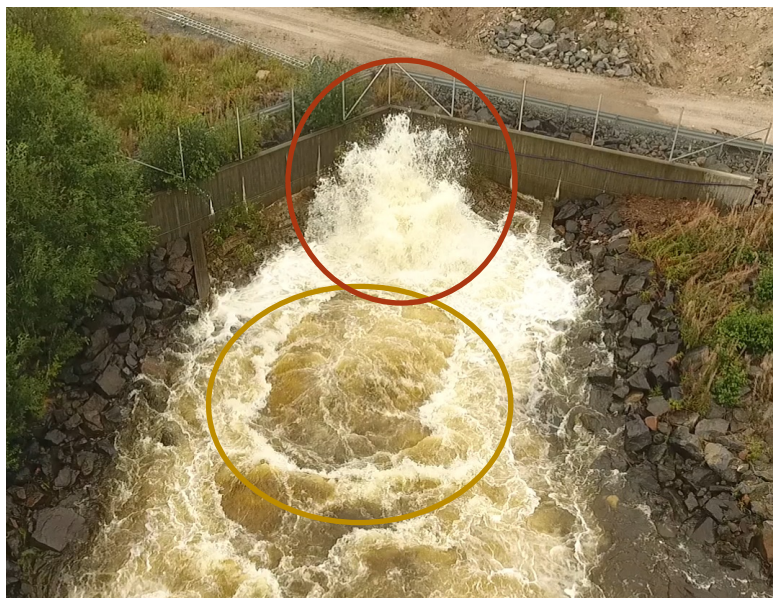
**Figur 6.** Bild av utloppet vid flöde på 25 m<sup>3</sup>/s där luftpulsationerna kastas upp överst i bilden, se röd markering, medan den dominerande utströmningen av vatten sker i förgrunden, se gul markering i bild.

Ett fenomen som tvärtom blev tydligare allteftersom flödet ökades är att luftuppkastningen och det dominerande vattenutflödet mynnade på olika ställen. Luften tenderade att stiga rakt upp från tunnelns nedströmsschakt och följde uppströmsväggen av schaktet, medan vattnet istället följde nedströmsväggen snett upp ur schaktet, se Figur 5. Figur 6 utgör ett foto där fenomenet kan ses.

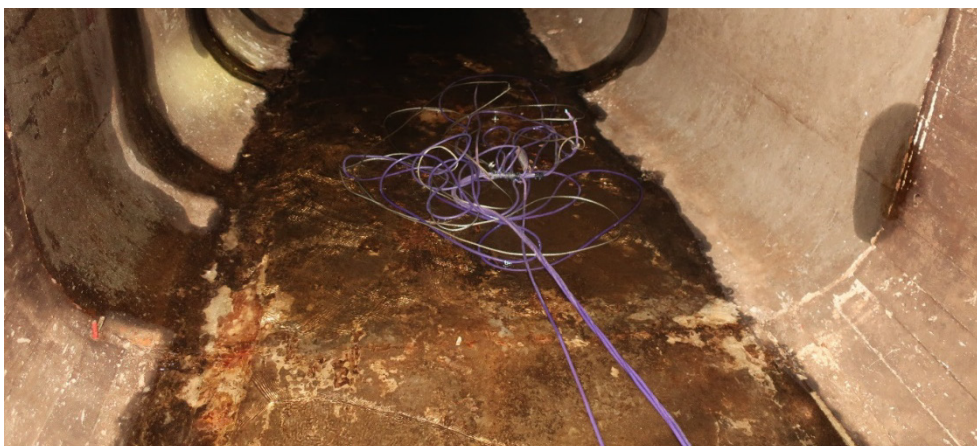
**Figur 7.** Det skadade kablagen till givarna T3 och T4 ligger på botten av tunneln efter provet. Detta förklarar att de under provets senare del visar mätvärden med oväntat höga statiska tryck.

Problemen med givarna som slutade fungera tidigt kunde bekräftas efter provtappningen då T1 – T6 endera helt slitits loss eller lossnat från signalkabelkopplingen. Att T3 och T4 visar tryck som att de vore monterade nere i tunnelns horisontella del efter 12.15 respektive 14.25 kunde förklaras av att givarna lossnat och sköljts med ner dit, se *Figur 7*.

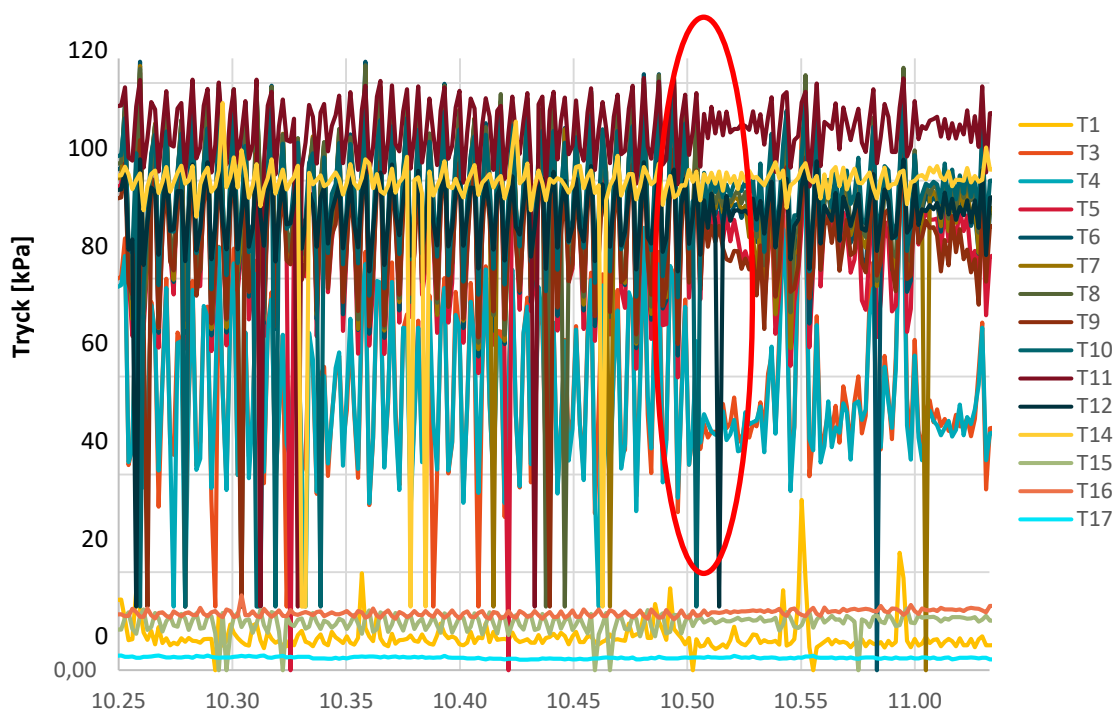
**Figur 10.** Uppmätta tryck, 0,1 Hz (medel) under provtappningens tidiga del då tappningen ökades från 10 m<sup>3</sup>/s till 12 m<sup>3</sup>/s vilket skedde kl. 10.50. De tidigare högre och starkt periodiska tryckvariationerna minskar och blir mera oregelbundna, vilket kan ses på de flesta givare, exempelvis T3, T4, T11, T15 och T16.

Vid en översiktlig analys av utjämnade tryckmätningar kan exempelvis fenomenet när den periodiskt återkommande pulsen vid 10 m<sup>3</sup>/s övergår till mera oregelbundna tryckvariationer tydligt urskiljas, när avbördningen ökas till 12 m<sup>3</sup>/s, se *Figur 10*.

I mätdata kan perioden beräknas och var för perioden 10.25 – 10.50 36 s, vilket överensstämmer väl med observerade 35 s vid 10 m<sup>3</sup>/s.
