# FUKTTILLSTÅND I BETONG BAKOM CHESTERTON-LAGNING

RAPPORT 2019:615

BETONGTEKNISKT PROGRAM  
VATTENKRAFT

# **Fukttillstånd i betong bakom Chesterton-lagning**

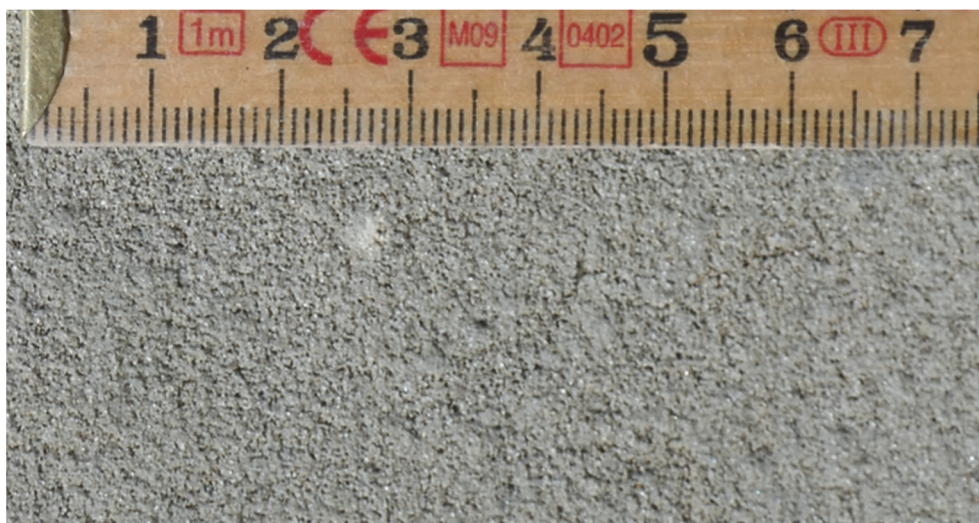
**Figur 2.** Närbild på lagningsbruk av typ Chesterton ARC 790 V. Notera de förhållandevis fina partiklarna i ytan. Lagningsbruket applicerades i mitten av 1990-talet på sidorna av två utskovspelare. Måttstock som referens.

Valet av Chesterton grundas på att materialet användes i stor omfattning på 1990-talet för att reparera skadade betongkonstruktioner vid dammanläggningar. Vid tidpunkten användes huvudsakligen två epoxibaserade produkter – ARC 790 H och ARC 790 V. ARC 790 H användes på horisontella ytor medan ARC 790 V på vertikala ytor. De två produkterna kan normalt sett skiljas åt visuellt genom att ARC 790 H innehåller grövre kvartspartiklar (Figur 1) än ARC 790 V (Figur 2).

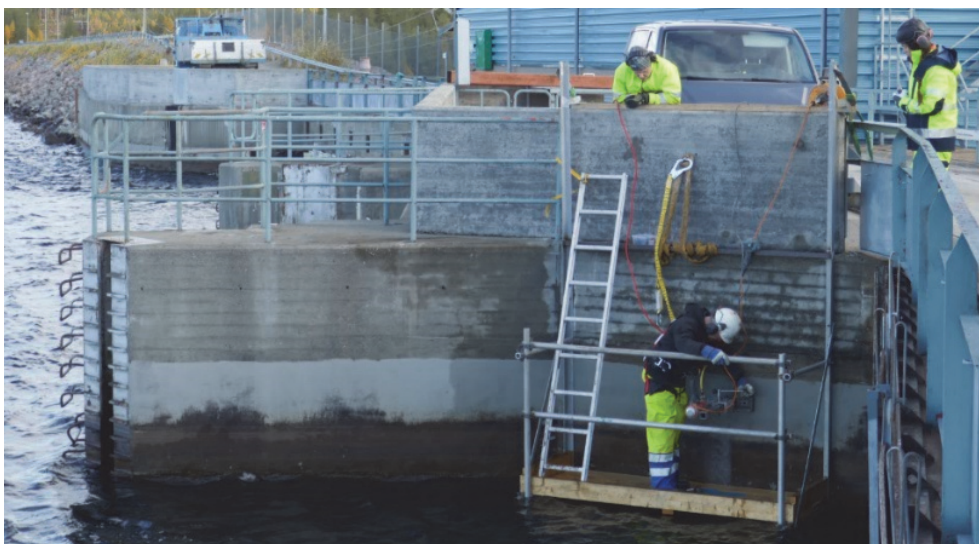
Figur 8. Borrhning utfördes från en provisorisk arbetsställning som flyttades mellan provtagningsplatserna.

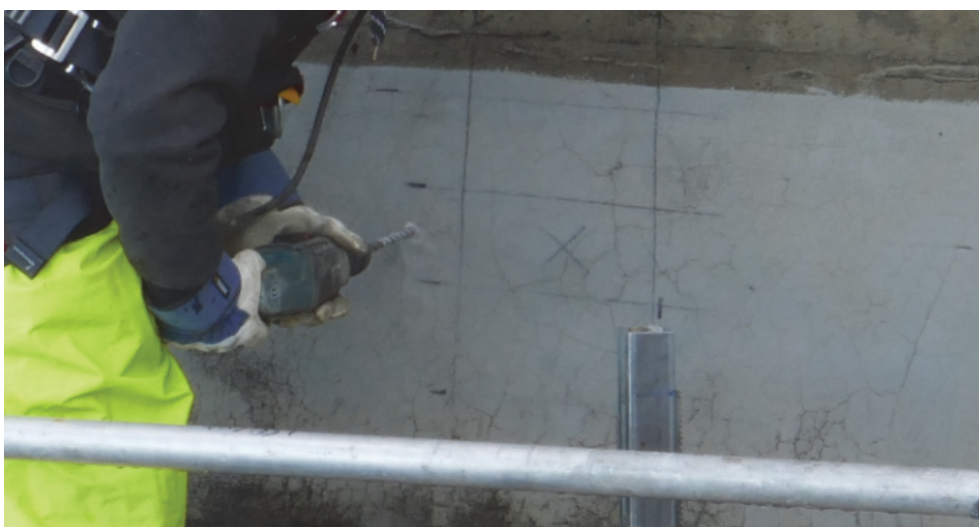
Figur 9. Läget för en betongkärna (X) anpassades så att den borrades ut mellan förekommande armeringsjärn.

För utborrning av betongkärnorna anlätades Bygg & Rep Rolf Strömberg AB. Innan borrhingsarbetet inleddes monterades en provisorisk arbetsställning för att arbetet skulle kunna utföras under säkra förhållanden (Figur 8). Borrhingsarbetet utfördes den 25 och 26 september 2018. Placeringen av betongkärnorna justerades så att de borrades ut mellan förekommande armeringsjärn (Figur 9).

Okulärt noterades ett oregelbundet krackeleringsmönster i Chesterton-lagningen, vilket framgår av både Figur 9 och Figur 10. Liknande observationer har tidigare gjorts av Björkenstam (2001) och Rosenqvist (2019) rörande Chesterton-lagningar utförda på skibord. Något samband mellan krackeleringsmönstret och eventuell avsaknad av vidhäftning mellan Chesterton-bruk och betong har ej gått att finna.

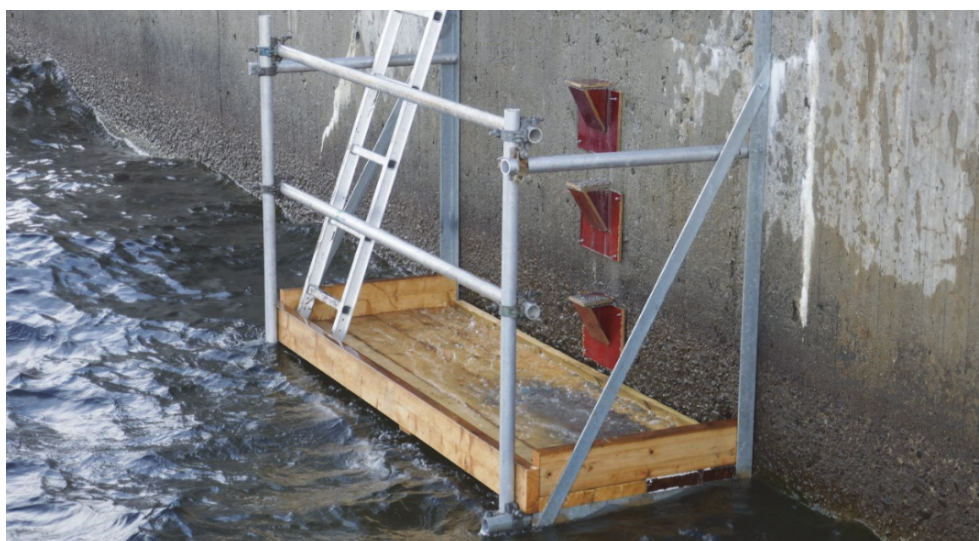
Figur 11. Borrhålen gjöts igen med reparationsbetong. Formar monterades för att hålla bruket på plats i hålen.

De utborrade betongkärnorna hade en diameter av 75 mm och var upp till 300 mm långa. Totalt borrades det ut sex betongkärnor fördelade på tre kärnor för vardera provtagningsplats. Borrhålen gjöts igen medelst reparationsbetong av typ Weber 932. Då det färdigblandade bruket var lättflytande monterades formar för att hålla det på plats (Figur 11). Formarna togs bort efter en vecka och ytan återställdes.
