RAPPORT 2019:619

BETONGTEKNIK  
KÄRNKRAFT

# **Provningar i Barsebäcks FILTRA**

## **Bestämning av spännlinors spänning – Metodutveckling**

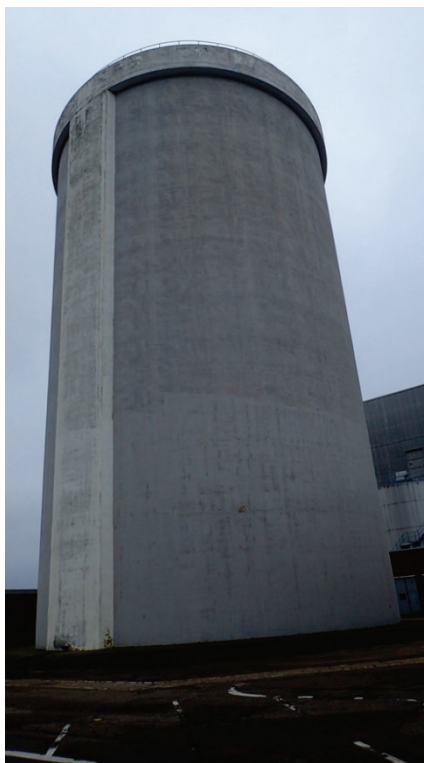
Figur 1 Barsebäcksverkets stenkondensor.

Barsebäcks stenkondensor (FILTRA), Figur 1, består av två spännarmerade cylinderkonstruktioner, en inre konstruktion som finns inuti den yttre konstruktionen, Figur 2. Denna studie avser den yttre konstruktionens cylindervägg. FILTRA's 2 m tjocka bottenplatta är grundlagd på nivå + 101,0 m. Cylinderväggen är 35,3 m hög och dess tjocklek är 1,0 m mellan nivå +105,5 och nivå 136,3. Den är tjockare mellan nivå +103,0 och +105,5 respektive nivå +136,3 och +138,3. Dess tak är 2,2 m tjock. Cylinderväggens inre respektive yttre radie är 10,0 respektive 11,0 m.

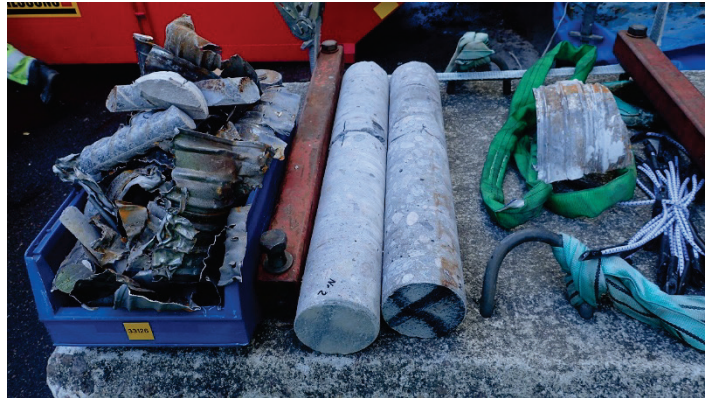
**Figur 7** Borrkärnor från djupa borrhinar.

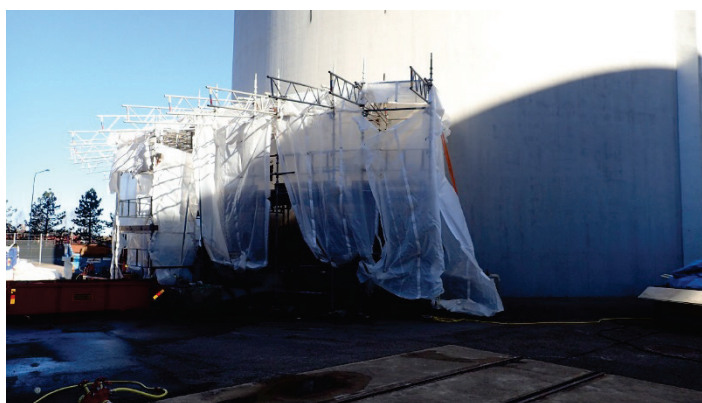
Figur 8 Ställning för vattenbilning och utförande av provningar.

Byggställning, monterades av Heab Byggställningar AB. Ställningens placering framgår av Figur 5 och Figur 8. Ställningen var försedd med regnskydd.

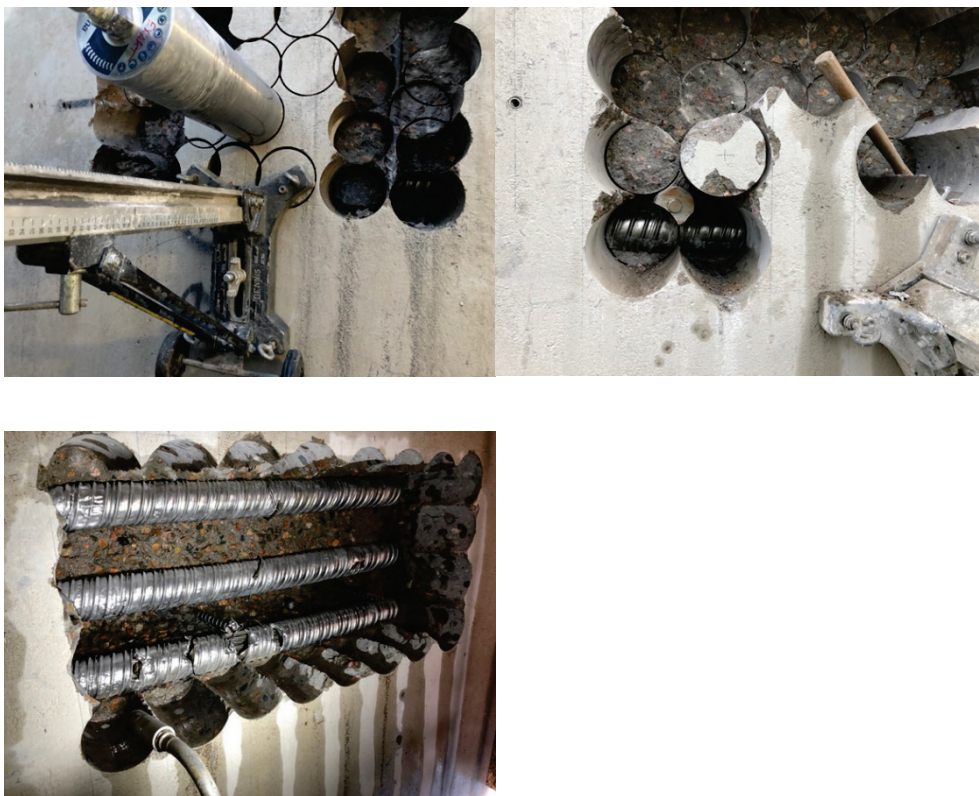
Figur 9 Sömborring med efterföljande vattenbilning.

Vattenbilning kräver relativt mycket vatten. Vattenbilning producerar även mycket slam som bör sedimenteras och avskiljas från vattnet. För att minska vatten- och slammängden utfördes först sömborring inom ett 1 m × 0,5 m fönster till ca 200 mms djup, Figur 9. Därefter vattenbilades fönstret till ca 400 mms djup. Efter avslutad vattenbilning skars foderröret och injekteringsbruket blottades, Figur 10.

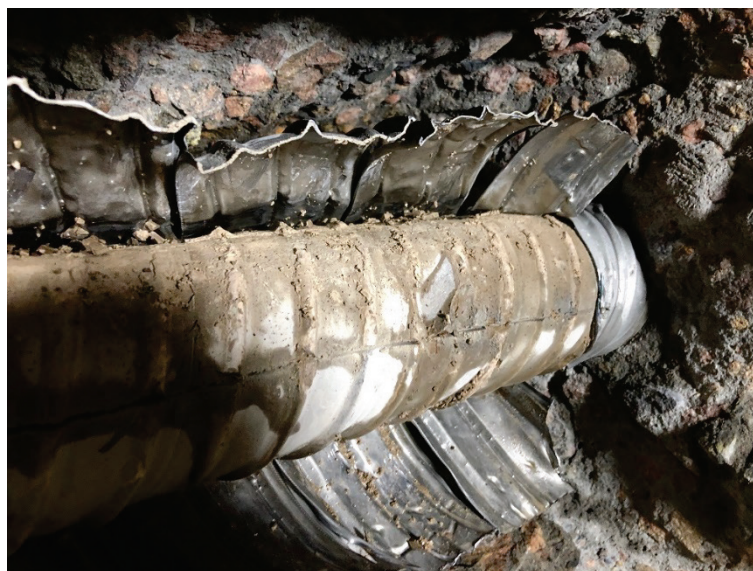
Figur 10 Avskuret foderrör och synligt injekteringsbruk som omger spännlinorna.

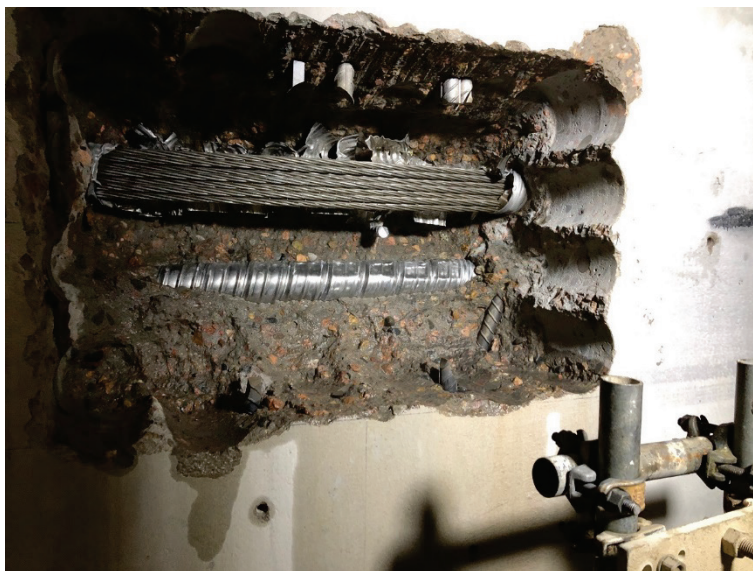
**Figur 11** Synliga linor efter vattenbilning. Linorna tillhör kabel No 110 som misstogs för kabel No 109. Kapade vertikala slakarmeringsstänger är synliga i bilden.

synliga foderröret tillhörde kabel No 110 och kabel No 109 vara placerad under det synliga foderöret, Figur 11. I Figur 11 är kabeln med synliga linor kabel No 110 och det underliggande foderröret tillhör kabel No 109.

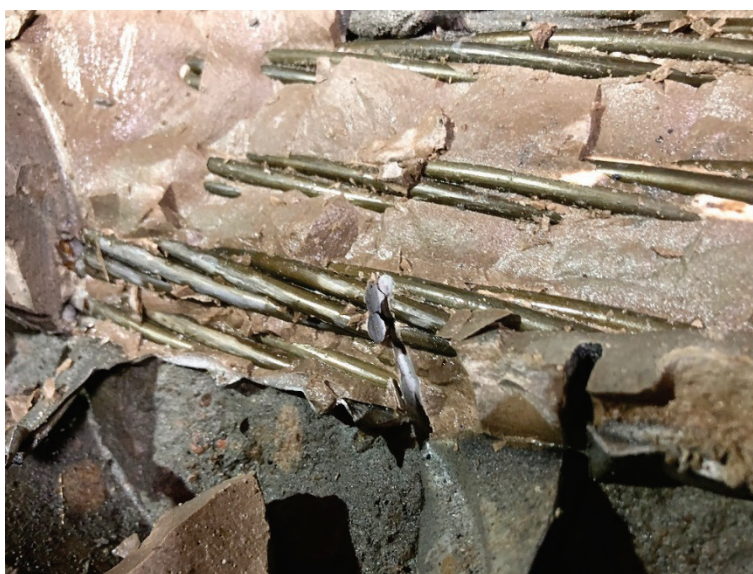
**Figur 12** Skadade linor i samband med sömborring. Askurna trådar är synliga i bilden.

Placering av foderrören i djupled varierade och stämde inte alltid överens med ritningen. Därför skars ibland foderrören av borrhärnan, som skadade linorna. Figur 12 visar avskurna trådar i en lina. Som framgår av figuren är vidhäftningen tillräcklig för att hålla de avskurna trådarna kvar.

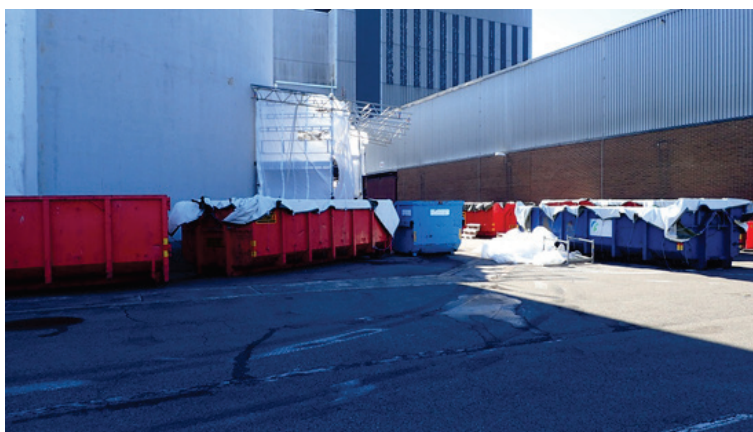
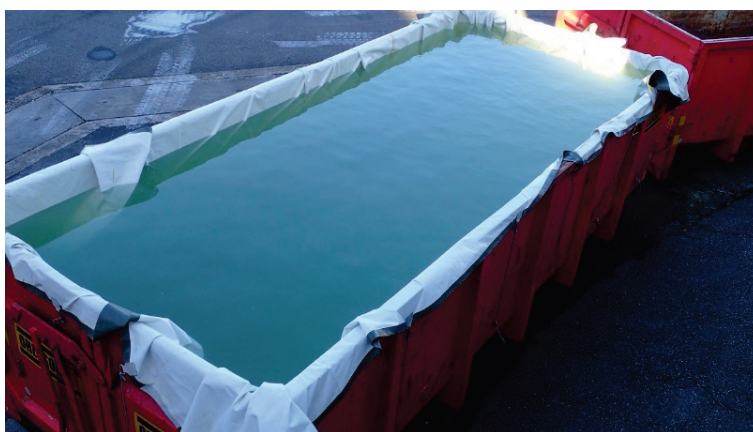
**Figur 13** Containrar för samling av vattenbilningens vatten.

Vattnet samlades i containrar för sedimentation, Figur 13. Totalt samlades 74 m<sup>3</sup> vatten från vattenbilning och kärnborrhning. Vattnets pH var mellan 10 och 11. Det höga pH-värdet beror på att betongen innehåller kalciumhydroxid som löses i vatt-net. En mättad kalciumhydroxidlösning har ett pH-värde på 12,5. Enligt krav från Barsebäck kunde vattnet inte släppas ut i dagvattenledningen. På grund av att Bar-sebäckverket inte hade något deponeringsställe för bygg- och renshusprodukter kunde vattnet inte deponeras inom området. Puls AB transporterade vattnet ca 74 ton samt betongen, 2,6 ton, till ÅGAB.

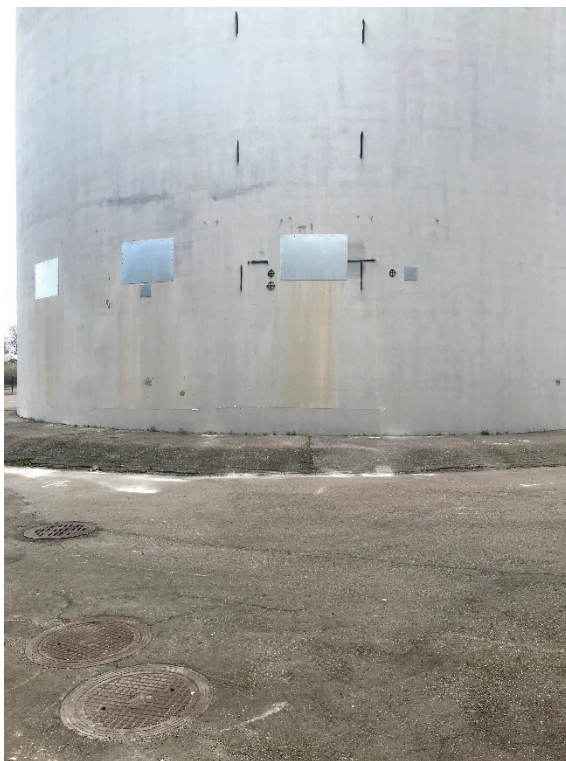
**Figur 14** Efter avslutat arbete täcktes de vattenbilade hålen med rostfri plåt.

Efter avslutat arbete täcktes de vattenbilade hålen med galvaniserad plåt, Figur 14.

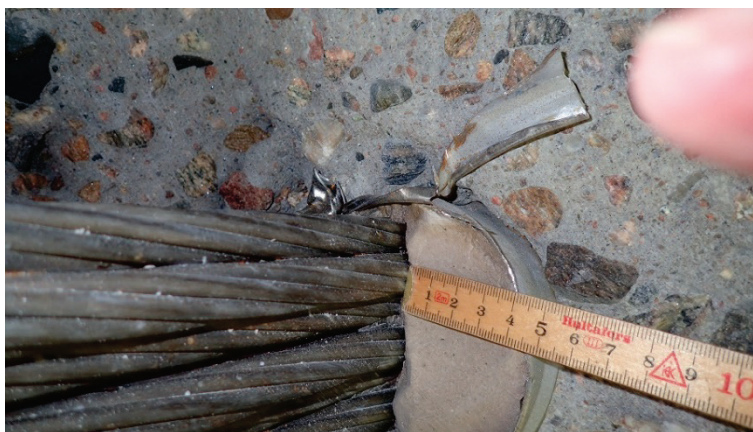
Figur 15 Placering av linor i ett horisontellt foderrör. De linor som är utanför foderröret är vattenbilade.

De spännkablar som finns i FILTERA består av 19 linor, avsnitt 2.2, som består i sin tur av 7 trådar. Linorna placeras i foderrör och spänns. Därefter injekteras foderröret med bruk som omger linorna. På grund av att linorna är tätplacerade trängs inte bruket mellan linorna, utan det enbart omger "linknippen". När det gäller de horisontella kablarna så trycks linorna mot foderröret i riktning mot cylinderbyggnadens centrum. Figur 15 visar vattenbilade linor som sticker ut från ett foderrör. Injekteringsbruket innanför röret är synligt. Som framgår av figuren är avståndet mellan linorna och rörets vägg över 40 mm. Foderrörets inre diameter är 100 mm, vilket tyder på att linknippen trycks mot foderrörets vägg i riktning mot centrum av cylindern.

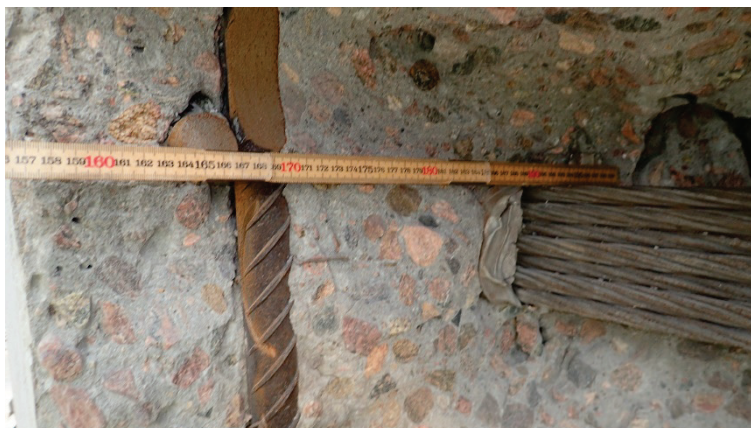
Figur 16 Avstånd mellan foderröret (linorna) och betongväggens utsida.

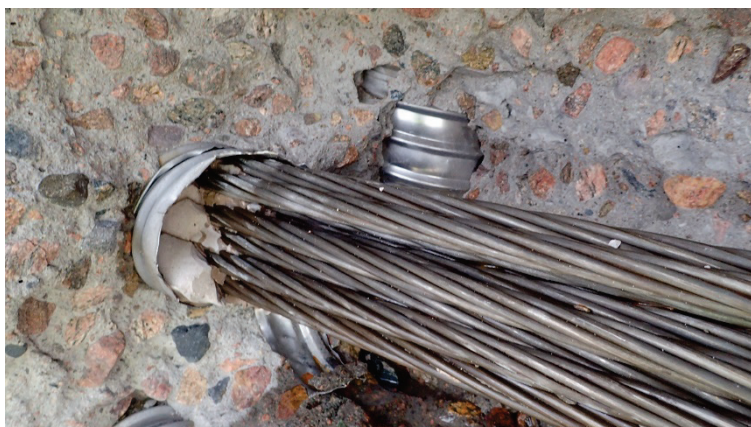
Figur 17 Horisontella linor och ett vertikalt foderrör.

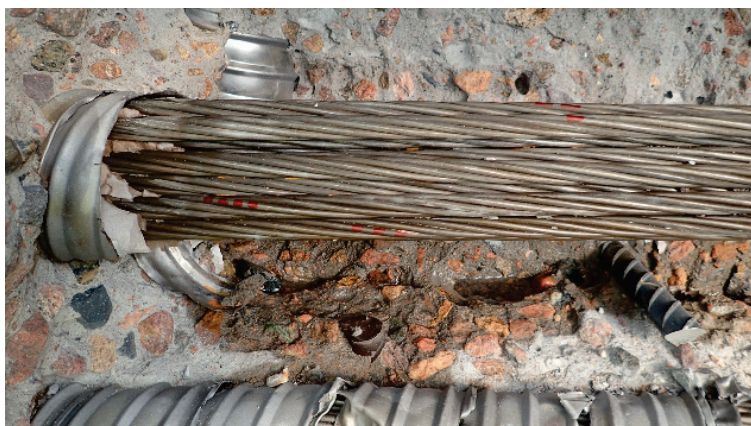
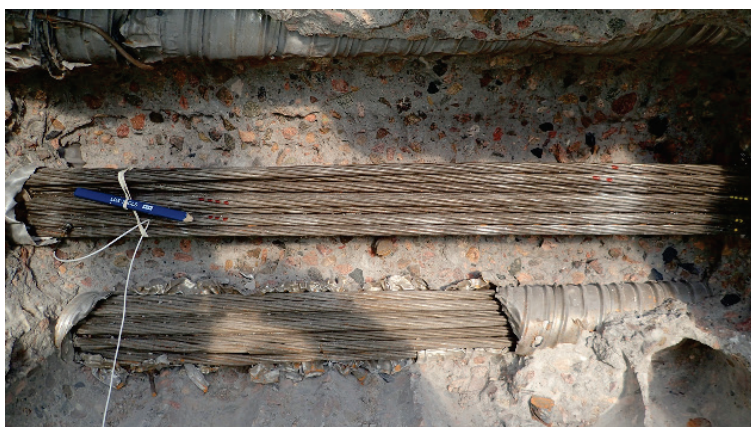
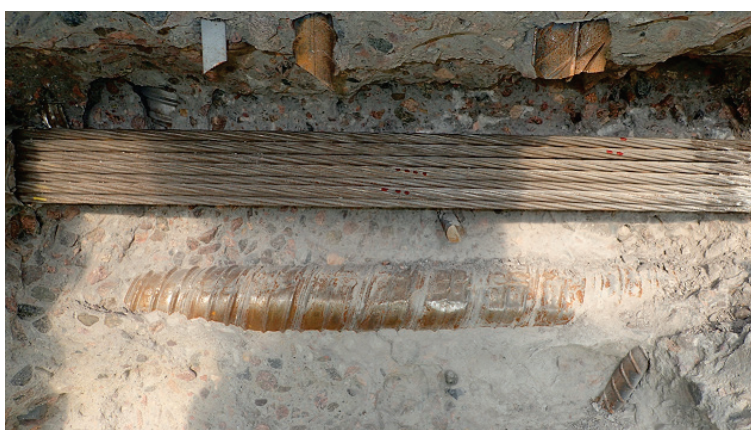
**Figur 18** Markering av samma lina på olika mätningssällen. Linorna är markerade med röda prickar. Antalet prickar på en lina anger linans nummer, t.ex. lina markerad med ... är lina nummer 3.

För ändamålet hade FORCE Technology utvecklat en metod som var baserad på seismiska metoder. Metoden fungerade i laboratoriet men inte i konstruktionen. Anledningen var att linorna var tättplacerade och det bruk som omgav linorna var kompakt med god vidhäftning mot linor och foderrör, som förbrukade exciteringsenergien. Med hjälp av vanlig manuell lägesbestämning och georadar kunde fyra linor längs med kabeln och inom mätställena identifieras. Linorna är markerade med röda prickar i Figur 18. Antalet prickar ska tolkas som linans nummer t.ex. lina 1 har en pricka "•" lina 3 har tre prickar "•••".

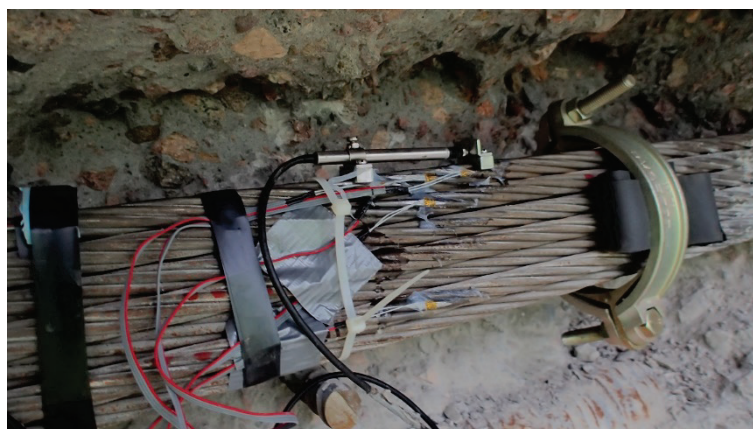
**Figur 19** Montering av trådtöjningsgivare och LVDT (lagesgivare) på linor i provningsställe III.

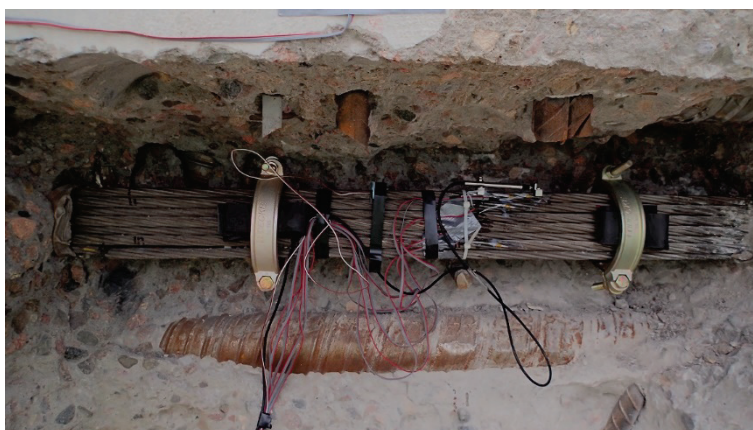
Figur 20 Fixering av linor i provningsställe III.

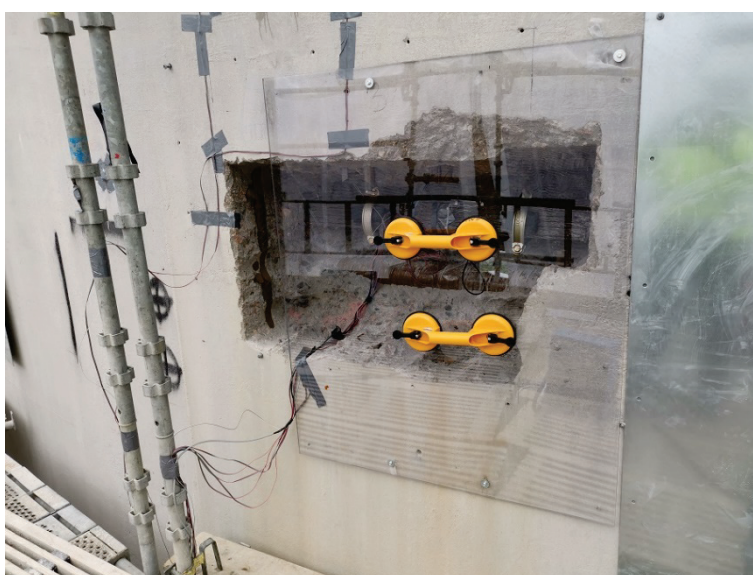
Figur 21 Skydd, tillverkat av plexiglas, mot gnistor och eventuellt okontrollerat linbrott vid kapning av linor.

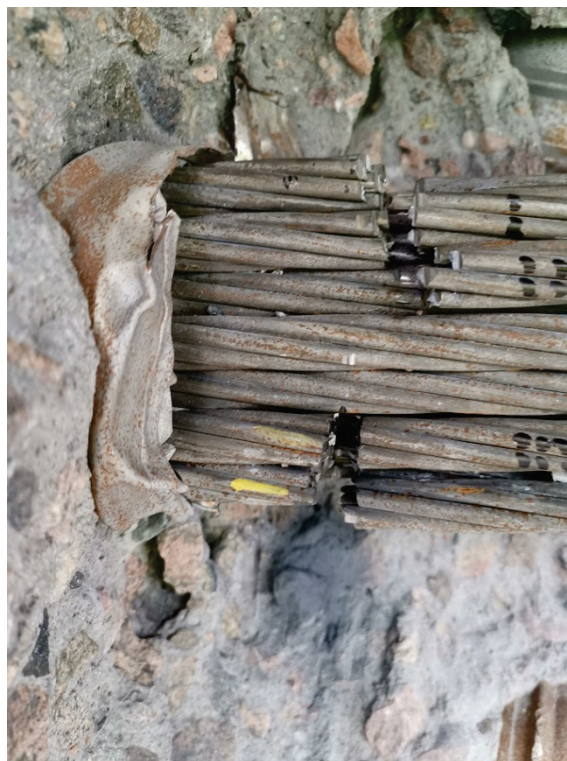
Figur 23 Kapade linor.

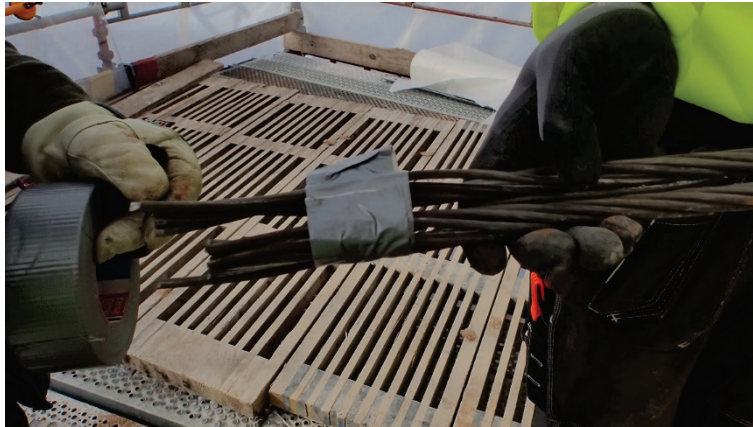
**Figur 24** Två uppsprättade linor.
