# AVANCERADE BELÄGGNINGAR TILL ÖVERHETTARTUBER FÖR MINSKAD KORROSION, EROSION OCH PÅVÄXT

RAPPORT 2019:637

# **Avancerade beläggningar till överhettartuber för minskad korrosion, erosion och påväxt**

**Denna rapport är slutrapportering av projekt M 43428 Avancerade beläggningar till överhettartuber för minskad korrosion, erosion och påväxt (Energimyndighetens projektnummer P 43428) inom SEBRA, samverkansprogrammet för bränslebaserad el- och värmeproduktion.**

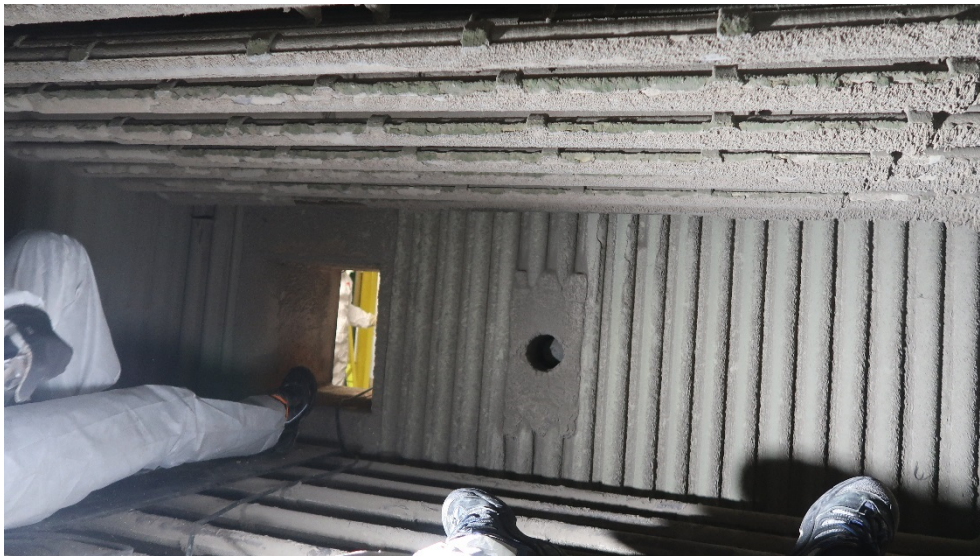
Figur 13. Utrymmet innanför manluckan med manluckan öppen (till vänster vid foten), samt cirkulär öppning för ångsotblåsare

Figure 13. The area inside the manhole with the manhole hatch open (to the left by the foot), as well as circular opening for steam soot blower

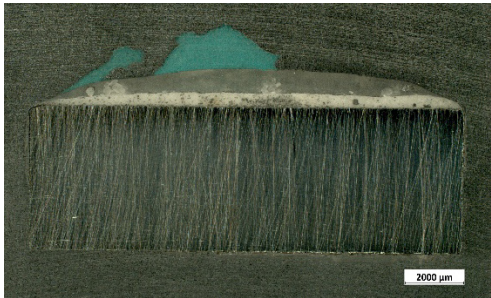
| Provrnr. | | | Kommentar |
|---|---|---|---|
| <i>H1_1_L</i> | | | Ganska opåverkad generellt. Lätt rödtonat. |

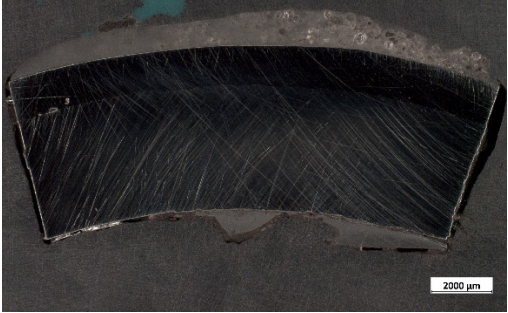
| 686L_23_L | | | Antydan till korrosion. |

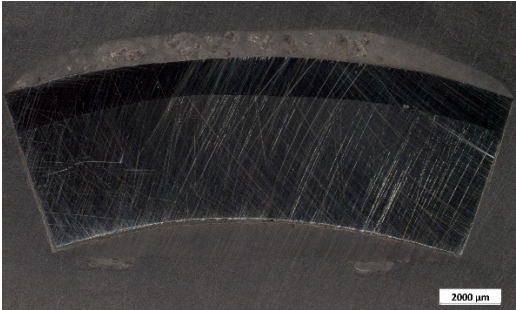
| 686L_25_L | | | Ser bra ut. |

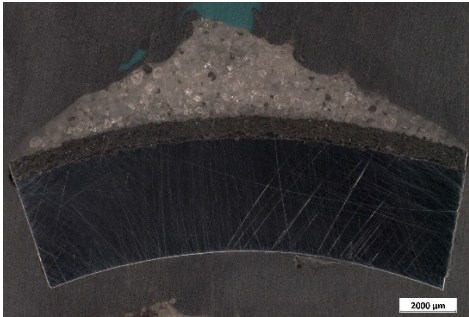
| X268_27_L | | | Minimal korrosion på ytan. |

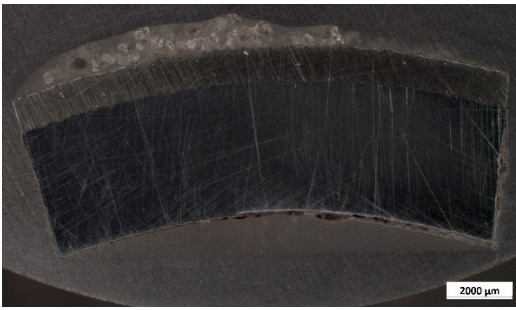
| 53606_31_L | | | Antydan till korrosion. |

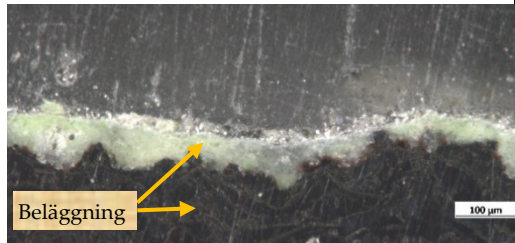
| 6858TA_35_L | | | Viss korrosion fläckvis under gröna skiktet. |

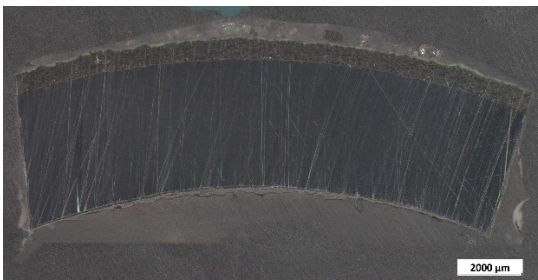
| X268TA_39_L | | | Nästintill ingen korrosion. |

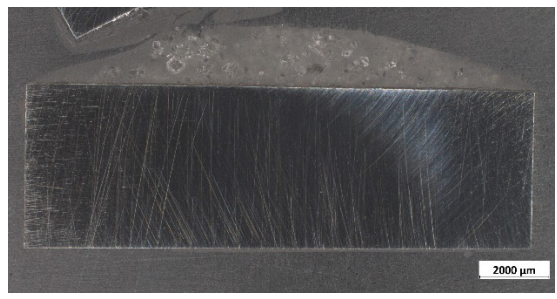
| <p><b>625S_45_L</b></p> | | | <p>Minimal påverkan.</p> |
