# INSPEKTION AV VATTENFYLLDA BERGTUNNAR

RAPPORT 2020:660

VATTENKRAFTENS BERGFRÅGOR

# Inspektion av vattenfyllda bergtunnlar

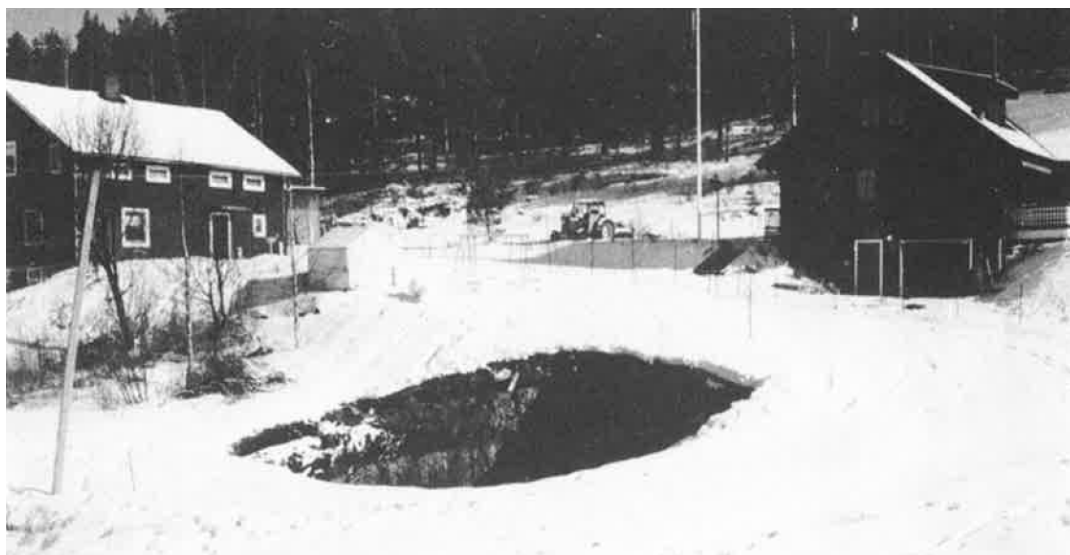
Figur 2: Ras i en utloppstunnel som har nått ända upp till markytan. Hultman et al (1993).

Det finns ett fåtal exempel där tunnelraset varit så omfattande att det utvecklats ändå upp till markytan. I Hultman et al (1993) beskrivs ett ras i utloppstunneln fem år efter drifttagningen av kraftverkstunnel. Ett kraterhål i markytan bildades med en diameter på ca 15 m enbart 25-30 m från två boningshus, se Figur 2. Orsaken till raset beskrivs som att svällande lera (se Figur 3) kommit i kontakt med tunnelvatten och expanderat och därigenom deformerat förstärkningen av sprutbetong. Erosionen av det dåliga berget kunde därefter ske uppåt. Lösgrjorda block knäckte sprutbetongens armering och hålet kunde utbildas ända upp till markytan.

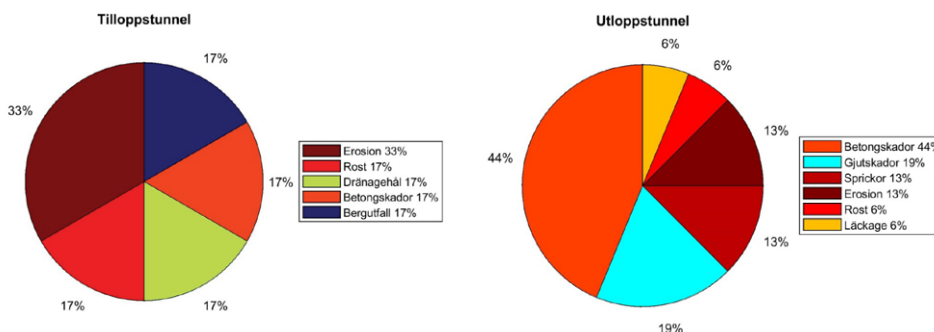
Figur 5: Observerade skador i tilloppstunnel (6 st) till vänster respektive utloppstunnel (16 st) till höger. Nordström & Eriksson (2019).

I Nordström & Eriksson (2019) är ett större antal inspektioner av inre vattenvägar i vattenkraftverk sammanfattade. Materialet kommer från inspektioner från 53 svenska vattenkraftverk där det var totalt 1708 observerade skador. Resultaten är uppdelade för intag, tilloppstunnel, tilloppstub, spiral, löphjulskammare, sugrör och utloppstunnel. Statistiken för bergtunnlarna är dock mycket liten då bara 6 observerade skador var noterade på intagstunnlarna och 16 för utloppstunnlarna, se Figur 5.

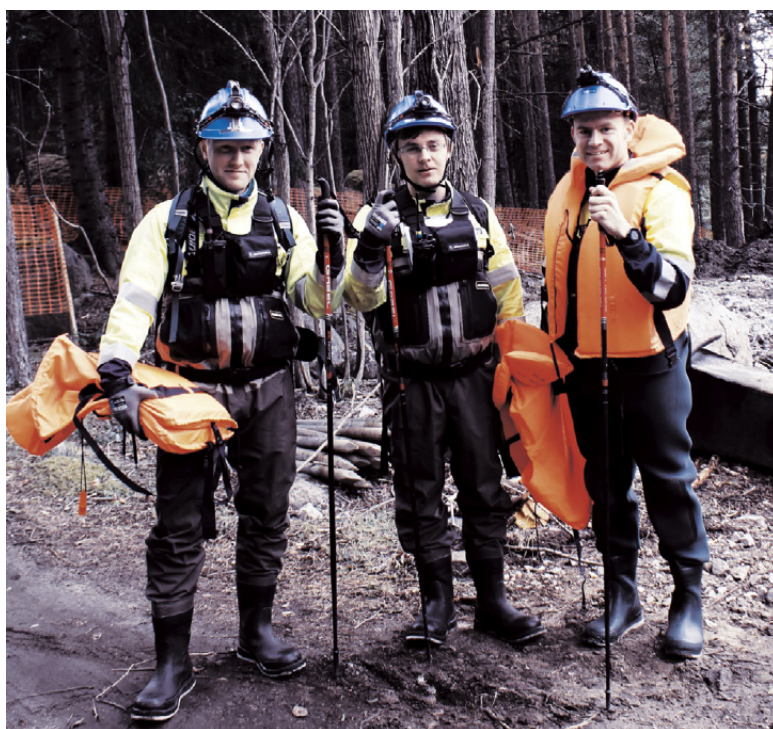
Figur 6: Utförare av tunnelinspektioner i Norge. Bråtveit et al (2016).

I Norge har bergtunnlar inspekterats till fots med enkel utrustning, se Figur 6. På grund av personsäkerheten är det dock inte önskvärt. För att studera om effektkörning kan påverka stabiliteten i bergtunnlarna så inspekterades tio vattenkraftstunnlar på totalt över 100 km till fots, se Bråtveit et al (2016). Nedfallen jämfördes med tidigare inspektion redovisad i Bruland & Thidemann (1991). Studien från 2016 visar att nedfallet av mindre men fler block skedde jämfört med den tidigare studien. Frekvensen av blocknedfall var 3,4 gånger högre i de anläggningarna med effektkörning. Inkomstbortfallet, beroende på fallförlusten, tros ha ökat med 70 % på grund av effektkörningen. Störst frekvens av blocknedfall var i eller nära svaghetszoner med svällera.

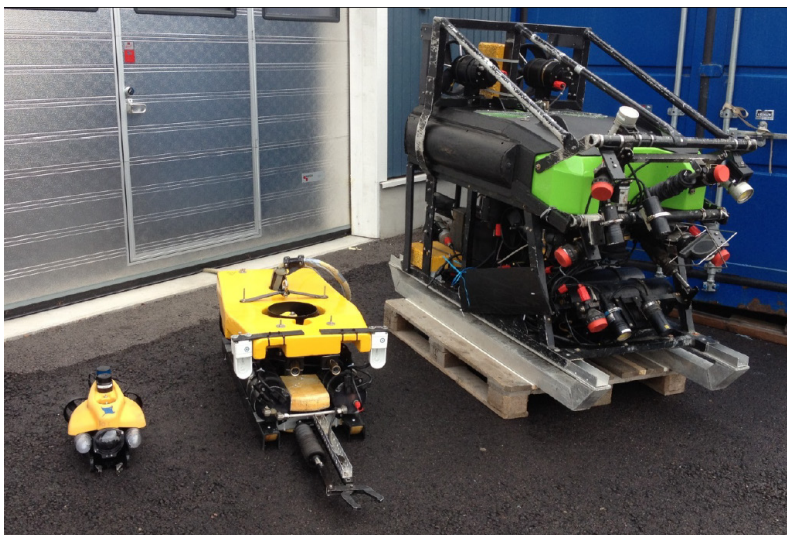
Figur 9: Exempel på ROV:er. Sundberg & Amsköld (2015).

När det finns säkerhetsrisker för dykare är en maskin att föredra som t.ex. en ROV, se Figur 9. Det kan även finnas andra fördelar med en ROV som t.ex. drifttid under vatten. Om den får sin kraftförsörjning via kabel kan den ha mycket lång tid under vatten. Den som styr en ROV kallas i dessa sammanhang för pilot och gör det på avstånd via en kommunikationskabel. Kabeln mellan ROV:n och piloten kan samtidigt vara en kraftförsörjningskabel om ROV:n inte har batteridrift. Kabeln har vanligen neutral flytkraft i vattnet (vilket för tunnelfallet även gör att den inte fastnar lätt). För att minska de elektriska problemen som uppstår med de riktigt långa kablarna används likström som kraftförsörjning, se Figur 10. Då

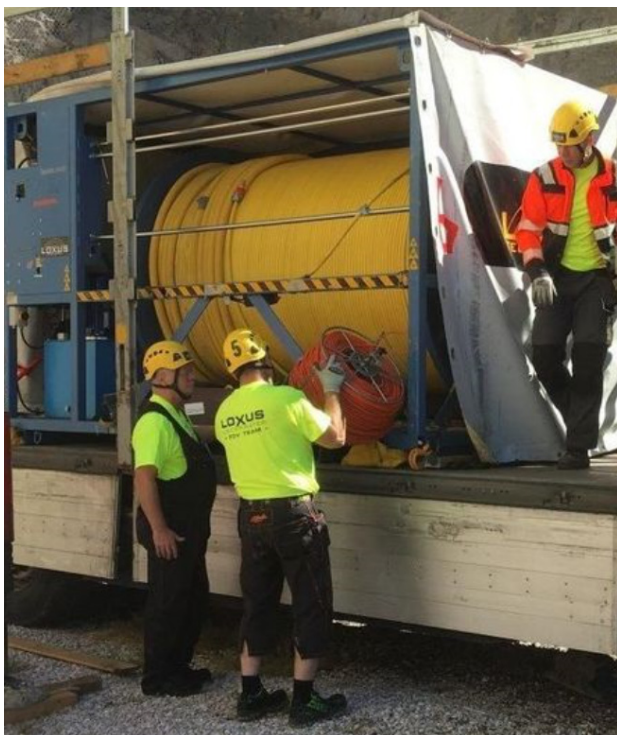
Figur 10: Exempel på försörjningskabel. Loxus (2020).

videoöverföring och data från eventuella instrument kräver hög bandbredd så används vanligen fiberoptisk kabel för att manövrera och samla in data.

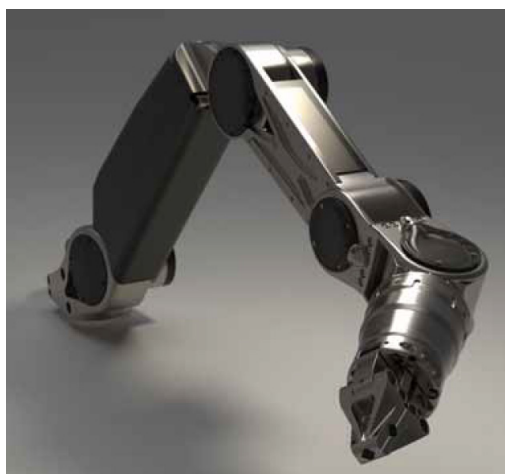
Figur 11: eManip Electric Manipulator från Saab som lanseras 2020. Lundberg (2019).

För att kunna få ut den information som önskas från inspektionerna med ROV kan någon typ av instrument behövas. Behövs det göras något handgripligen så har de större ROV:erna en så kallad manipulator, se Figur 11.

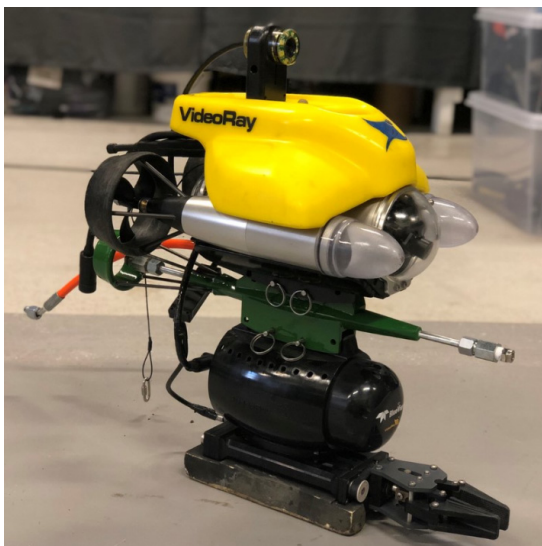
Figur 14: Exempel på en liten ROV för mindre tunnlar eller delar nära t.ex. tunnelmynning.

Av de fyra olika entreprenörerna som var representerade på workshopen så var det två huvudtyper av inspektions-ROV:er som presenterades. De mindre och enklare ROV-systemen, se Figur 14, är portabla och avsedda för mindre uppdrag. För långa tunnlar eller där multibeam 3D skanning skall utföras används större ROV. ROV:erna har vanligen flera videokameror och 2D-sonar. 2D-sonaren används för navigering och för inmätning av intressanta områden, se Figur 15. Det

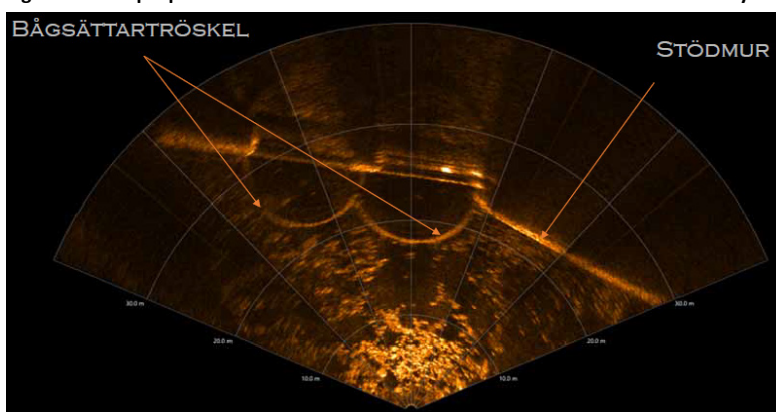
Figur 15: 2D sonar-bild. Bosell (2019).

kan dock behövas en del träning för att tolka bilderna. På de mindre ROV:erna så är kabellängden vanligen från några hundra meter upp till 1 km.
